# Asbestinventarisatetest

Kempenlandstraat 29D, 2660 Antwerpen

Attestnummer : **20260530-000127.000**

Uitgegeven op : **30.05.2026**

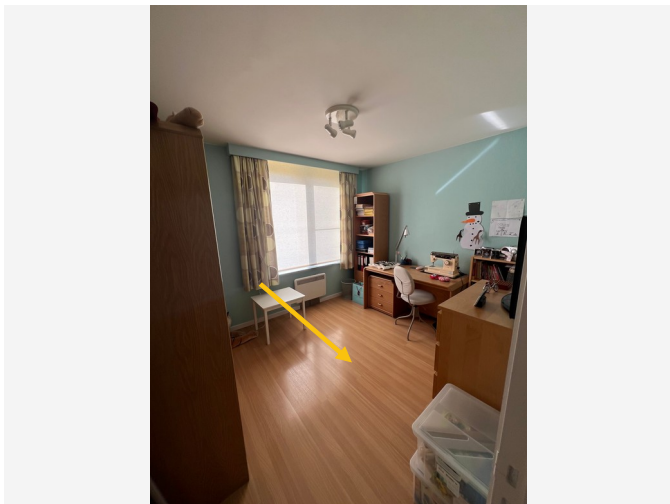
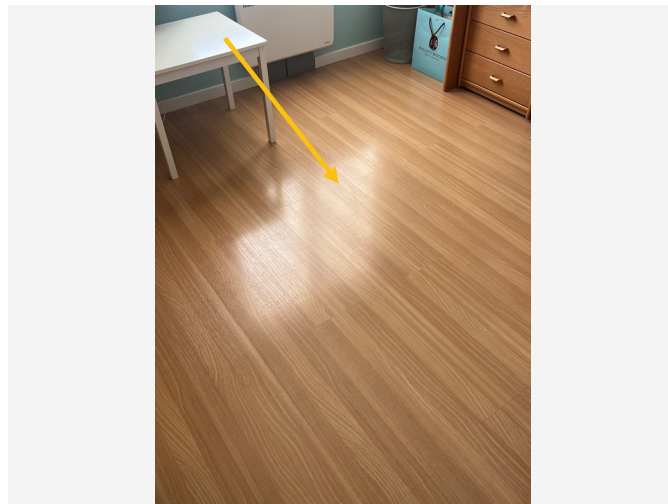
## Informatie over een niet-asbestverdacht materiaal

De geïnspecteerde vloerbekleding en plinten zijn niet-asbestverdacht. In het kader van het niet destructief onderzoek konden eventuele onderliggende lagen niet onderzocht worden.

Basis voor advies	De asbestdeskundige beoordeelt het materiaal als niet-asbestverdacht.
-------------------	---

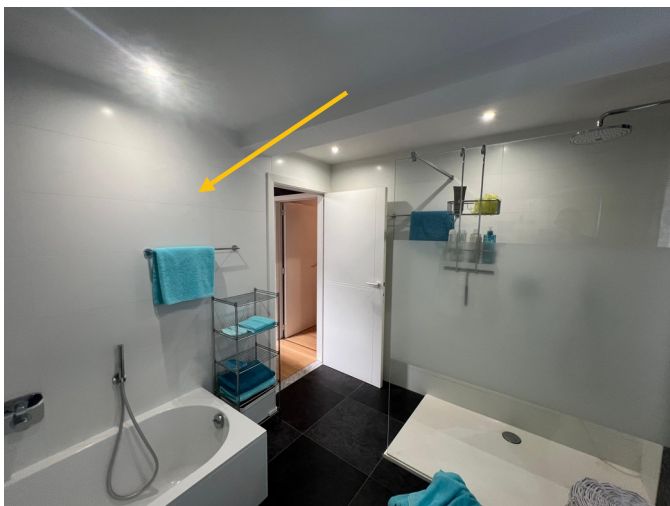
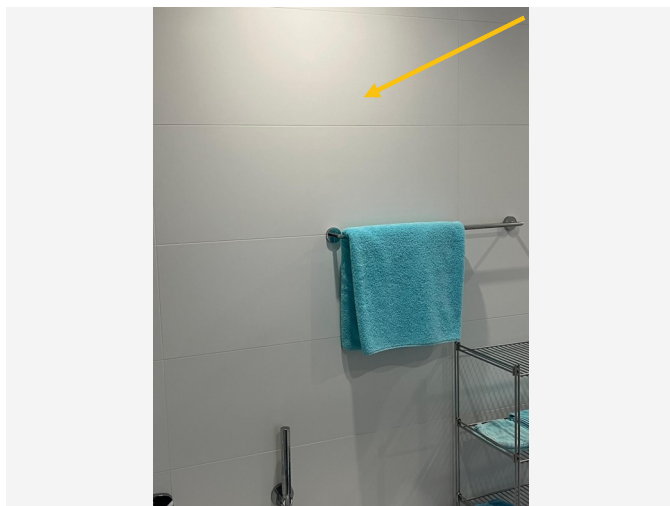
### Informatie over een materiaal dat de asbestdeskundige niet kan waarnemen of vaststellen

Binnenwanden in het toilet, in de keuken en in de badkamer afgewerkt met een intacte laag faiencetegels zonder zichtbare beschadigingen. Inspectie van de onderliggende lijmlaag is niet mogelijk zonder uitbreiding naar een destructief onderzoek.

Basis voor advies	Beoordeling op basis van expertise met een vaststelling door de asbestdeskundige.
-------------------	---

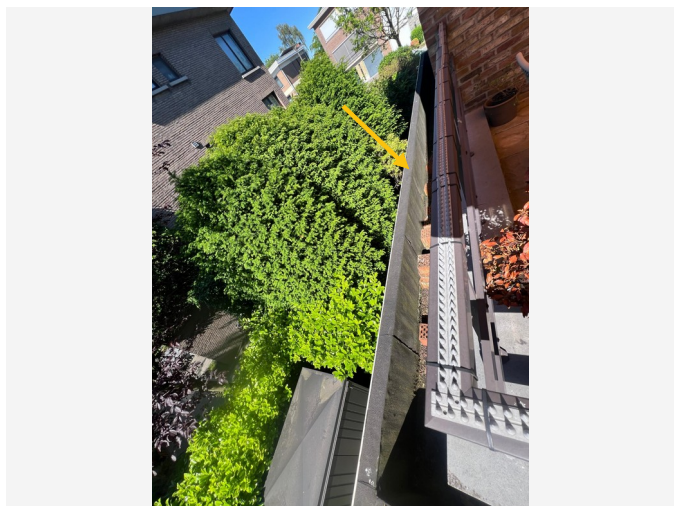
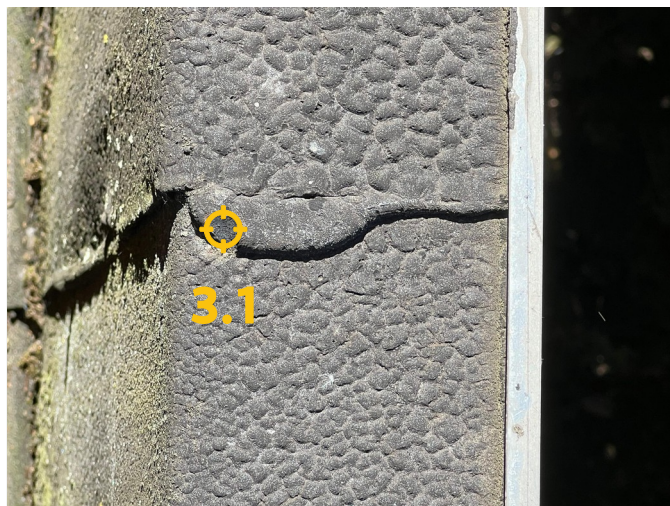
## Fiche 3: Afdichting plantenbakken

### Conclusie

Geen asbest

#	Type	Referentie	Resultaat
3.1	Puntmonster	PM04	Geen asbest

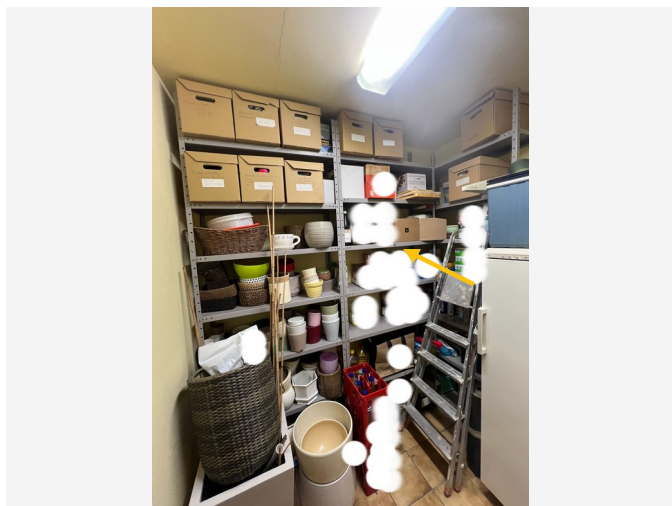
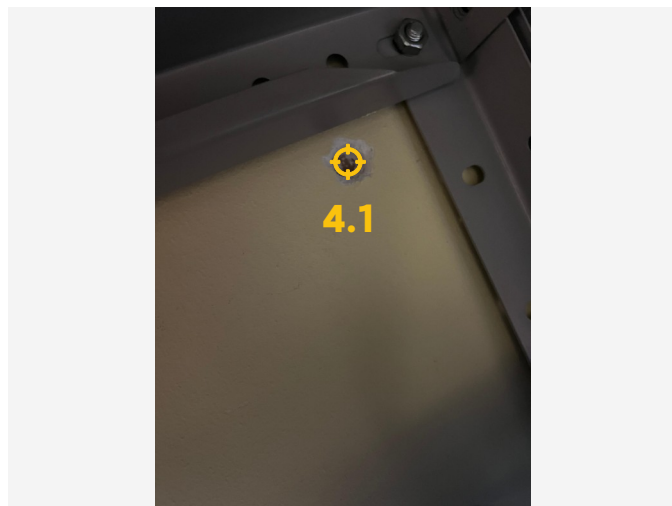
## Fiche 4: Pleisterwerk wanden

### Conclusie

Geen asbest

#	Type	Referentie	Resultaat
4.1	Mengmonster	MM02	Geen asbest

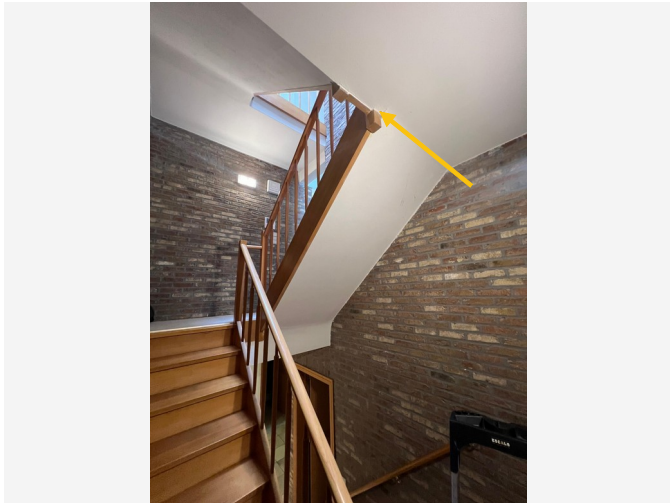
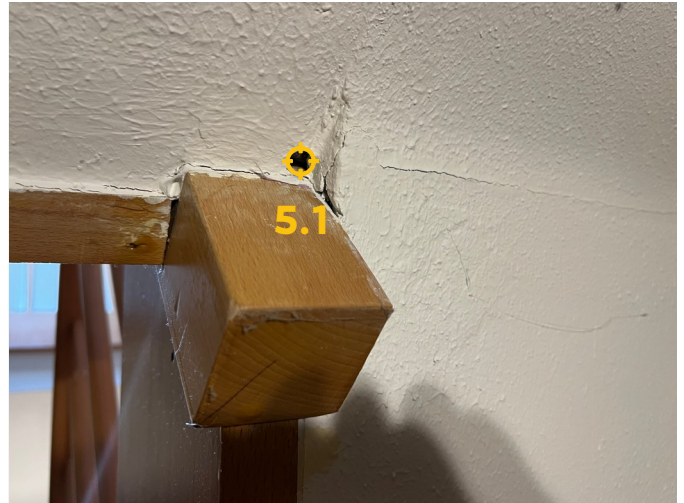
# Fiche 5: Pleisterwerk plafonds

## Conclusie

Geen asbest

#	Type	Referentie	Resultaat
5.1	Mengmonster	MM01	Geen asbest

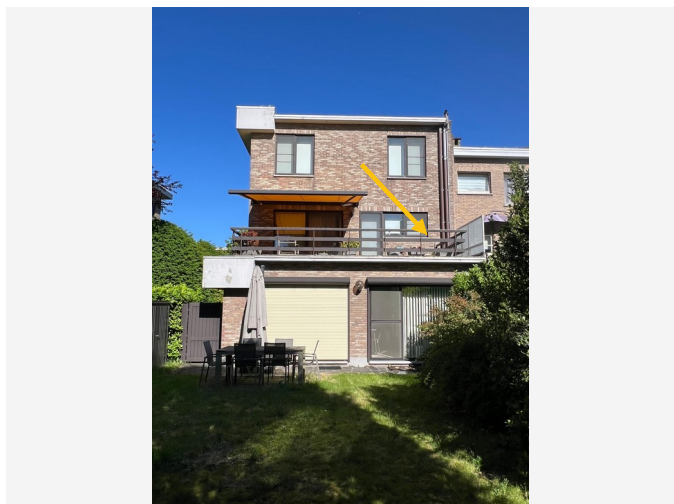
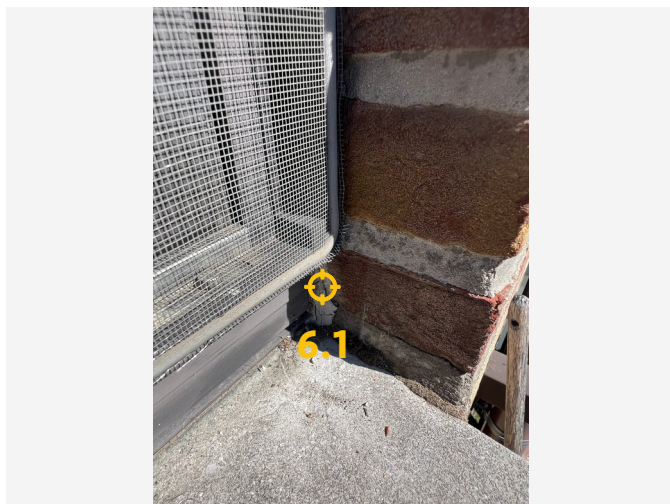
## Conclusie

Geen asbest

#	Type	Referentie	Resultaat
6.1	Puntmonster	PM03	Geen asbest

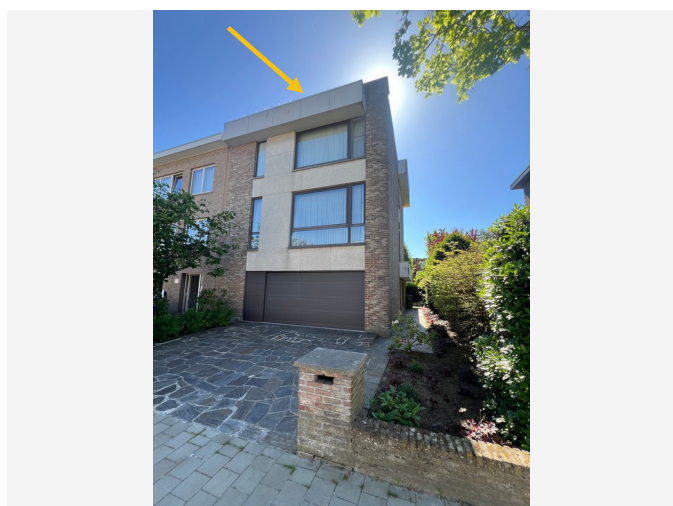
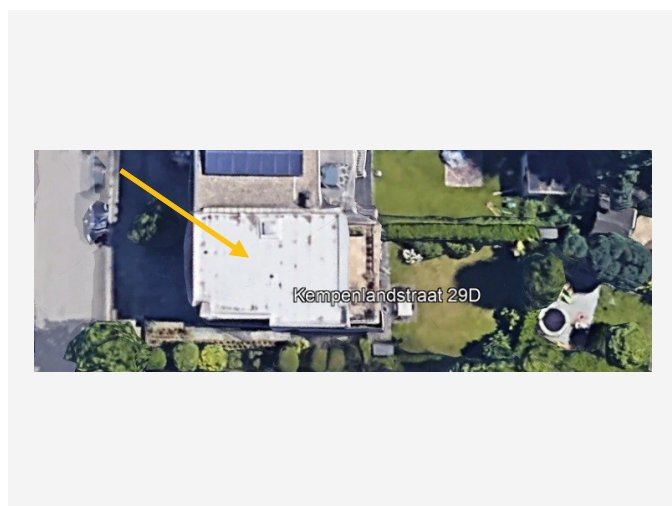
### Fiche 7: Dakbedekking

Beschrijving	Notitie	Terug te vinden op plannen
Fiche 7: Dakbedekking	De dakafdichting van de woning werd in 2014 vernieuwd met een laag Derbigum SP-FR 4mm gebrand op de bestaande dakafdichting. De offerte QF2013055 en de factuur 2014164 werden samen met de technische fiche als bewijsdocumenten opgeladen in de databank. Er kan geen uitspraak worden gedaan over eventuele onderliggende lagen.	-
