# Asbestinventarisatetest

Edgar Tinelplaats 8, 2627 Schelle

Attestnummer : 20260602-000237.000

Uitgegeven op : 02.06.2026

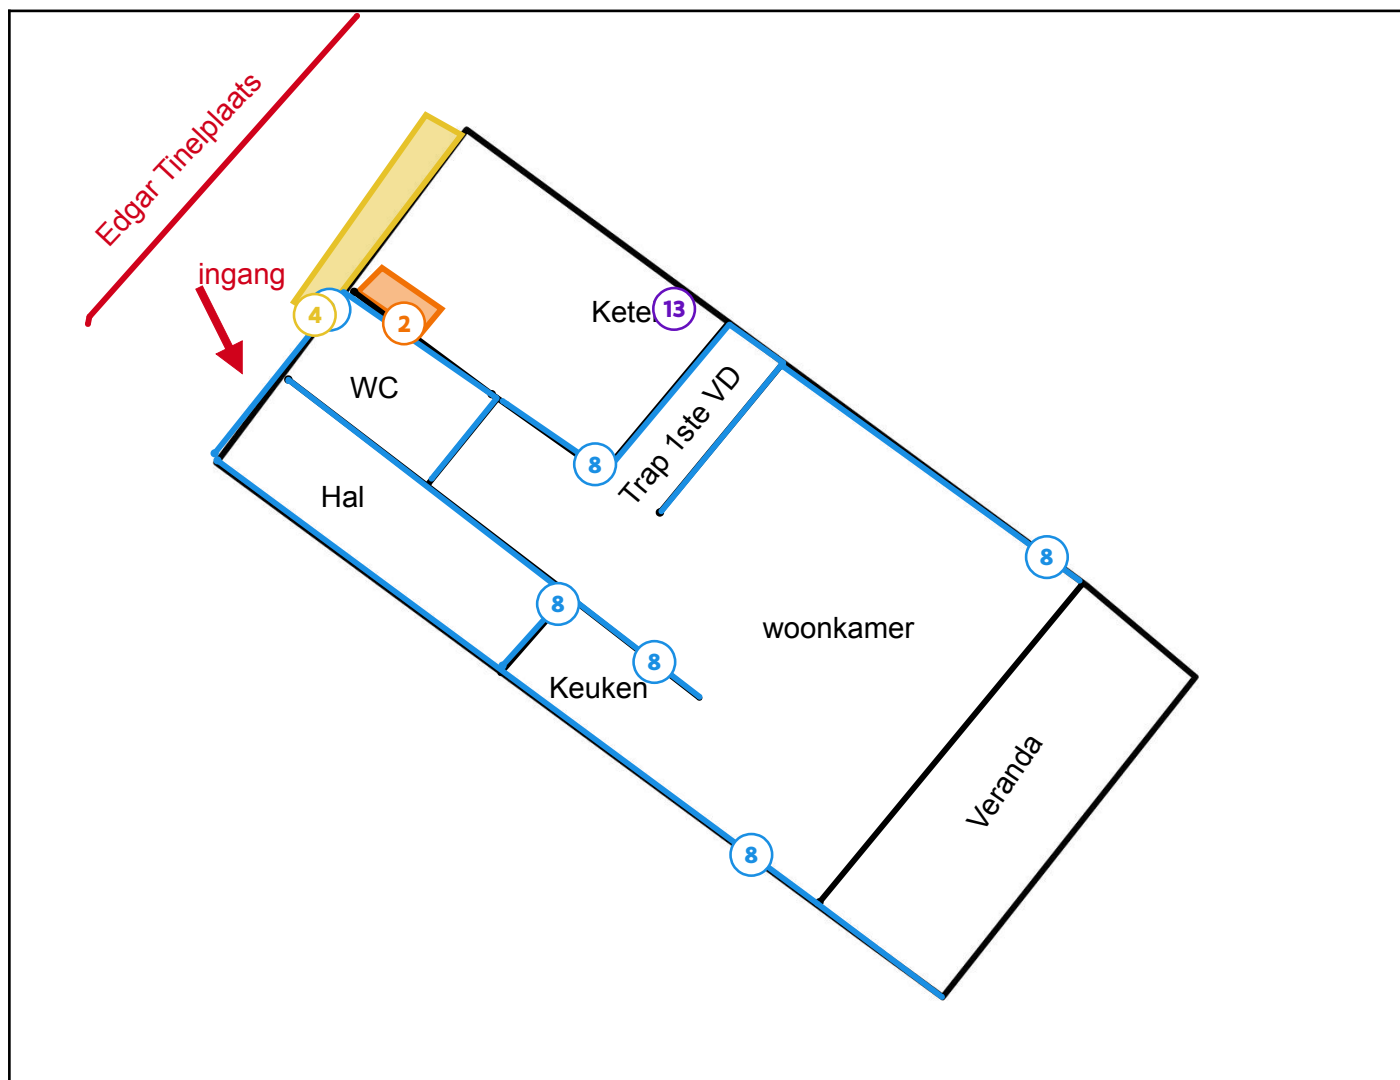
# Plan 1.1: GLV

Beschrijving	Type	Actie
2. Bakeliet tellerkast + plaatjes (4 stuks)	Asbestmateriaal	Verwijderen
4. Roofing plat dak voorgevel	Asbestmateriaal	Zorgvuldig beheren
8. Pleisterwerk wanden	Geen asbest	-
13. Stookketel / Brander	Overige ruimte of materiaal	-

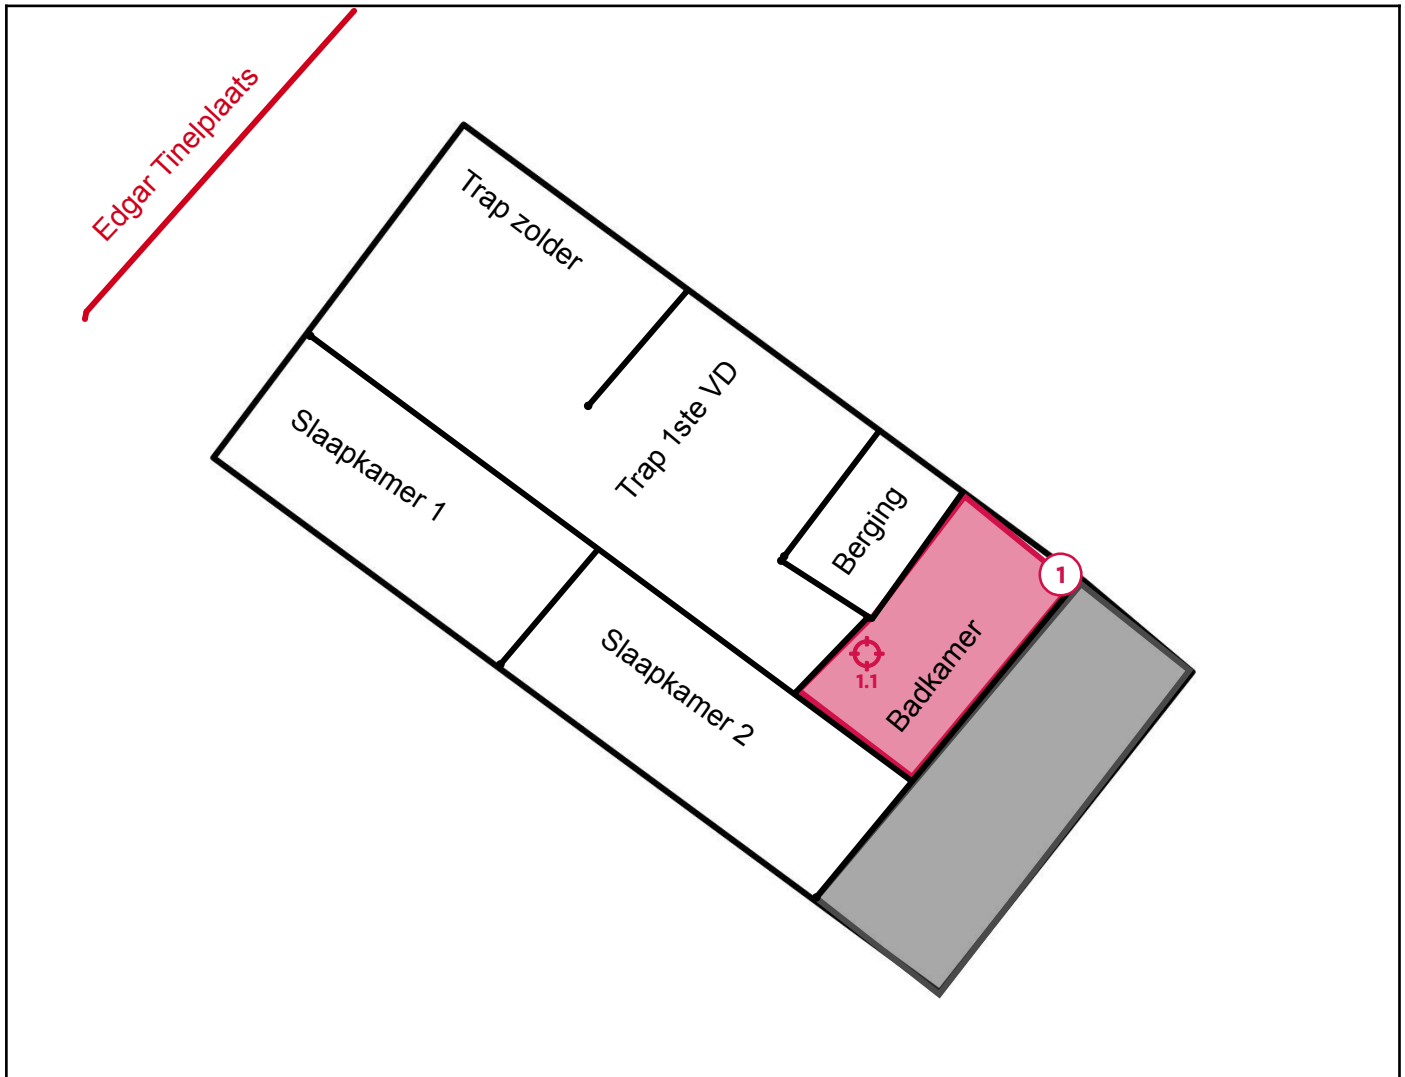
## Plan 1.6: 1ste VD 2

Beschrijving	Type	Actie
1. Vloer badkamer	Asbestmateriaal	<b>Dringend verwijderen</b>
1.1 Code: 4.0	Puntmonster	-

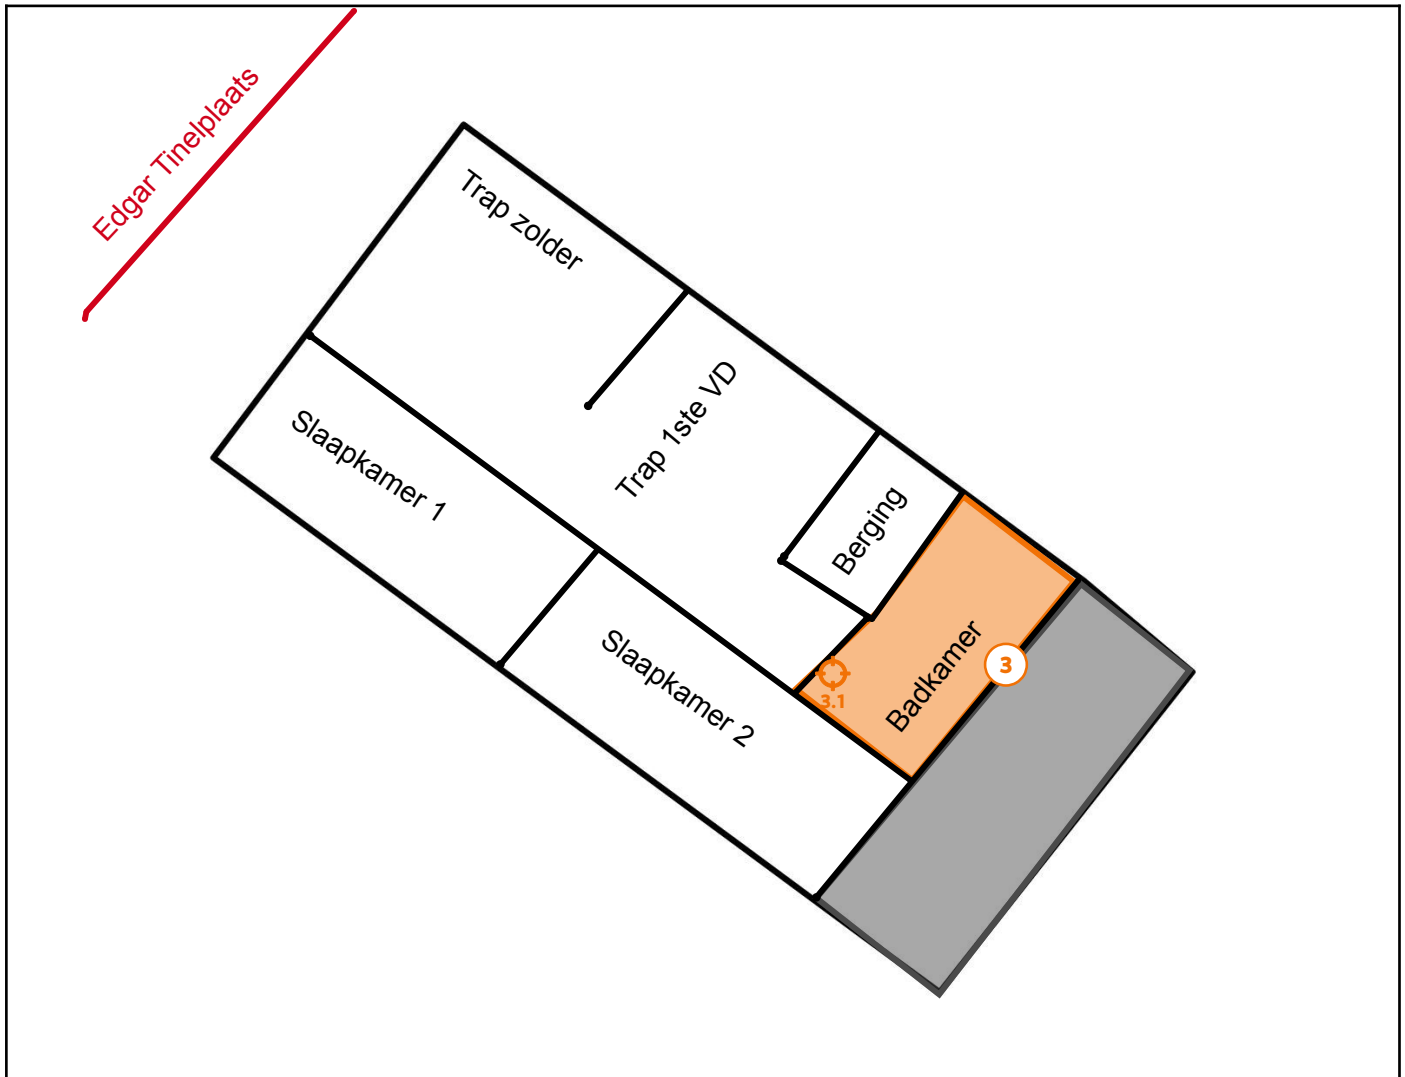
## Plan 1.7: 1ste VD 3

Beschrijving	Type	Actie
3. Lijm vloer badkamer	Asbestmateriaal	<a href="#">Verwijderen</a>
3.1 Code: 5.0	Puntmonster	-

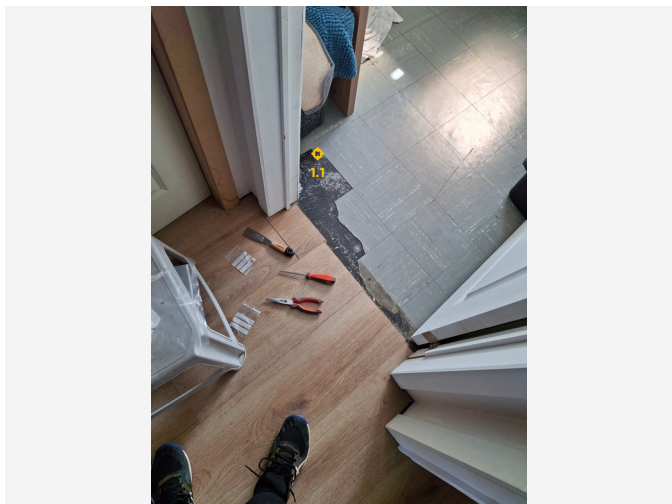
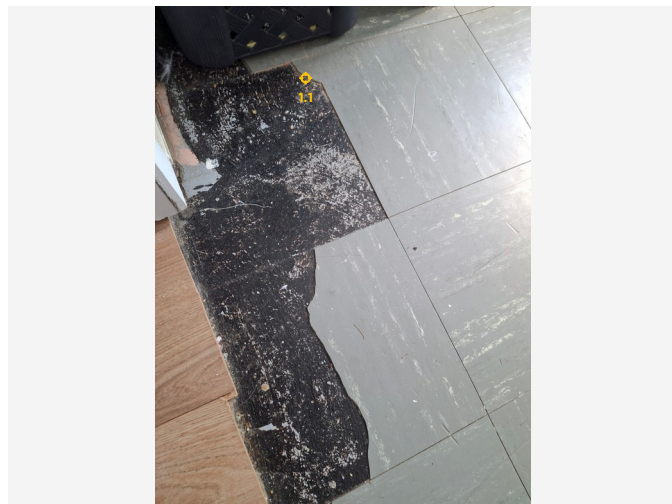
Het asbestmateriaal valt onder de mijlpaal van 2034.

**Dringend verwijderen**

Eindbeoordeling materiaalrisico	Hoog materiaalrisico en/of hoge kans op vezelvrijgave
---------------------------------	---

Gebondenheid	Categorie 2: niet-hechtgebonden met matrix
Asbestsoort (vezeltype)	Alleen chrysotiel aanwezig
Asbestconcentratie	Hoog ( $\geq 50\%$ )
Afschermingsgraad van het gehele materiaal	Geheel of deels vrij aan de binnenlucht, maar geen contact met binnenluchtstromen
Toestand van het materiaal	Matig beschadigd, matig verweerd

#	Type	Referentie	Resultaat
1.1	Puntmonster	4.0	Chrysotiel

<b>Beschrijving</b>	Vloer badkamer
<b>Omgeving</b>	Binnen
<b>Primaire drager</b>	Vloer
<b>Asbestmateriaal</b>	Prefab - afwerking - Vloerzeil
<b>Bindmiddel van asbestmateriaal</b>	Karton - papier - viltachtig
<b>Gebondenheid op basis van bindmiddel</b>	Niet-hechtgebonden
<b>Hoeveelheid (oppervlakte - aantal)</b>	<ul style="list-style-type: none"><li>• 9,00 m<sup>2</sup> - 1 stuk</li></ul>
<b>Totale oppervlakte</b>	9,00 m <sup>2</sup>
<b>Eenvoudig bereikbaar</b>	Ja
<b>Bevestigingswijze</b>	<ul style="list-style-type: none"><li>• Verlijmd, ingegoten, versmeerd</li></ul>
<b>Identificatiemethode</b>	Een monstername door de asbestdeskundige met laboanalyse door een asbestlabo.
<b>Destructieve handeling voor identificatie</b>	Nee
<b>Opmerking</b>	De hoeveelheid is een zo nauwkeurig mogelijke opmeting, waar evenwel kleine afwijkingen op mogelijk zijn.

- Zorg voor een veilig beheer. Vermijd het beschadigen van het asbestmateriaal. Controleer de toestand jaarlijks op wijzigingen.

- Hermetische zone (erkend asbestverwijderaar)  
Deze toepassing mag uitsluitend door een erkende asbestverwijderaar via de methodiek van hermetische zone verwijderd worden omdat verwijdering via de methodiek van eenvoudige handelingen en/of couveusezakmethode niet toegelaten is. De verwijdering leidt automatisch tot een verhoogd risico op vrijgave van asbestvezels.

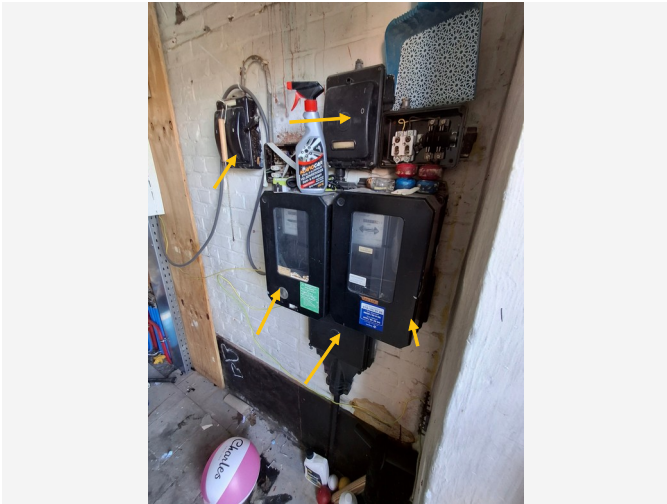
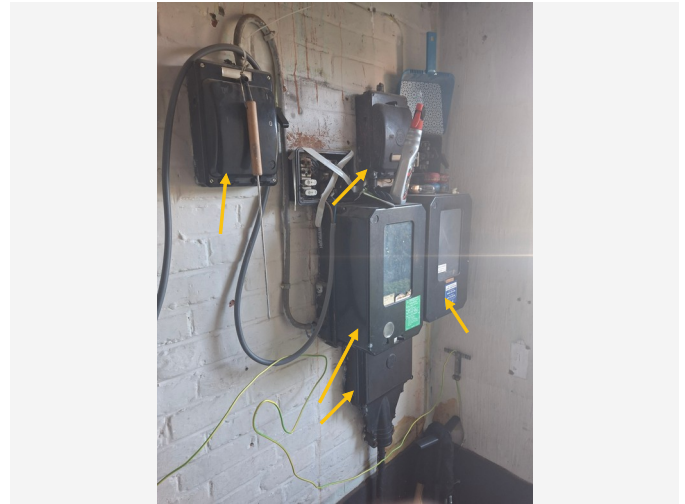
Het asbestmateriaal valt onder de mijlpaal van 2040.

Verwijderen

Eindbeoordeling materiaalrisico	Verhoogd materiaalrisico en/of verhoogde kans op vezelvrijgave
---------------------------------	--

Gebondenheid	Categorie 1: hechtgebonden in oorsprong
Asbestsoort (vezeltype)	Crocidoliet aanwezig
Asbestconcentratie	Laag (< 50%)
Afschermingsgraad van het gehele materiaal	Geheel of deels vrij aan de binnenlucht, maar geen contact met binnenluchtstromen
Toestand van het materiaal	Licht beschadigd, licht verweerd. Intacte calciumsilicaatplaat of materiaal met categorie 3-gebondenheid

Beschrijving	Bakeliet tellerkast + plaatjes (4 stuks)
Omgeving	Binnen
Primaire drager	Communicatie en elektrische infrastructuur en uitrusting
Asbestmateriaal	Plaat, paneel, tablet - Type Bakeliet
Bindmiddel van asbestmateriaal	Kunststof of -hars
Gebondenheid op basis van bindmiddel	Hecht
Hoeveelheid (oppervlakte - dikte - aantal)	• 0,15 m <sup>2</sup> - 10,00 cm - 4 stuks
Totaal volume	0,06 m <sup>3</sup>
Eenvoudig bereikbaar	Ja
Bevestigingswijze	• Geschroefd
Identificatiemethode	De asbestdeskundige beoordeelt het materiaal als asbestverdacht en dus asbesthoudend, en dit zonder monstername.  Motivatie: De monstername brengt andere schade aan dan schade die inherent is aan de monstername.
Destructieve handeling voor identificatie	Nee
Opmerking	De hoeveelheid is een zo nauwkeurig mogelijke opmeting, waar evenwel kleine afwijkingen op mogelijk zijn.

- Zorg voor een veilig beheer. Vermijd het beschadigen van het asbestmateriaal. Controleer de toestand jaarlijks op wijzigingen.
- Voer bijkomende staalname(s) uit.

- Eenvoudige handelingen: mag via doe-het-zelf of door werknemer(s) met opleidingsattest eenvoudige handelingen  
Schakelaars, stopcontacten en andere gelijkaardige toepassingen kunnen eenvoudig losgeschroefd worden --> EH doe-het-zelf. Afgesloten of verzegelde kast --> EH opgeleid techniek personeel 8u basisopleiding asbest. Voor elektrische infrastructuur en uitrusting dient u vooraleer men deze toepassing gaat bevochtigen de elektriciteit af te sluiten (zoniet elektrocutie-/brandgevaar). standaard dragen van de nodige wegwerp beschermingsmiddelen FFP 3 masker , handschoenen en tyvec CAT III type 5-6 , afspoelbaar schoeisel Losschroeven en dubbel verpakken in plastic , sluit luchtdicht af en breng dit als hechtgebonden afval naar een plaatselijk containerpark. Voor hechtgebonden toepassingen: Bij verwijdering door doe-het-zelf moet men dit afval dubbel en luchtdicht verpakt aandienen bij het gemeentelijk recyclagepark. Men raadpleegt best op voorhand de voorwaarden van het recyclagepark.

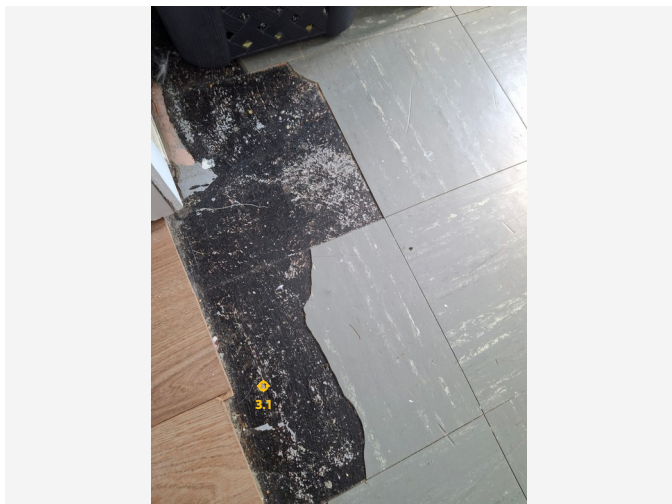
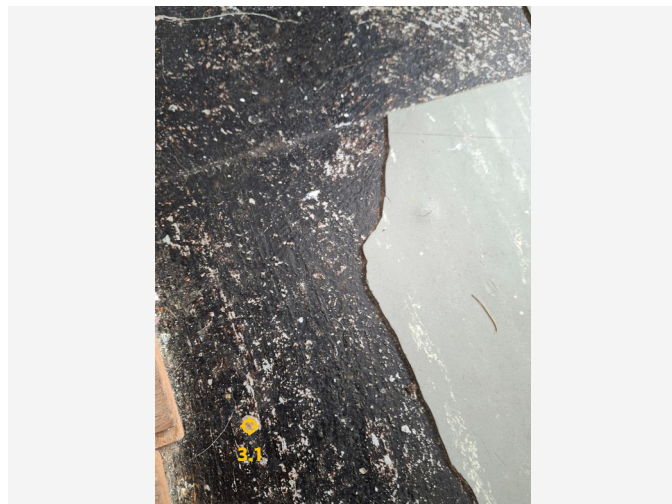
Het asbestmateriaal valt onder de mijlpaal van 2040.

Verwijderen

Eindbeoordeling materiaalrisico	Verhoogd materiaalrisico en/of verhoogde kans op vezelvrijgave
---------------------------------	--

Gebondenheid	Categorie 1: hechtgebonden in oorsprong
Asbestsoort (vezeltype)	Alleen chrysotiel aanwezig
Asbestconcentratie	Laag (< 50%)
Afschermingsgraad van het gehele materiaal	Geheel of deels vrij aan de binnenlucht, maar geen contact met binnenluchtstromen
Toestand van het materiaal	Matig beschadigd, matig verweerd

#	Type	Referentie	Resultaat
3.1	Puntmonster	5.0	Chrysotiel

Beschrijving	Lijm vloer badkamer
Omgeving	Binnen
Primaire drager	Vloer
Asbestmateriaal	In-situ afwerkingslagen - Lijm laag
Bindmiddel van asbestmateriaal	Lijm
Gebondenheid op basis van bindmiddel	Hecht
Hoeveelheid (oppervlakte - dikte - aantal)	• 9,00 m <sup>2</sup> - 10,00 mm - 1 stuk
Totaal volume	0,09 m <sup>3</sup>
Eenvoudig bereikbaar	Ja
Bevestigingswijze	• Verlijmd, ingegoten, versmeerd
Identificatiemethode	Een monstername door de asbestdeskundige met laboanalyse door een asbestlabo.
Destructieve handeling voor identificatie	Nee
Opmerking	De hoeveelheid is een zo nauwkeurig mogelijke opmeting, waar evenwel kleine afwijkingen op mogelijk zijn.

- Zorg voor een veilig beheer. Vermijd het beschadigen van het asbestmateriaal. Controleer de toestand jaarlijks op wijzigingen.
- Scherm in afwachting van verwijdering het asbestmateriaal af van luchtstromingen en verstoring: bijvoorbeeld door het te verpakken, te fixeren, af te dekken, signalisatie - afbakening aan te brengen, ...

- Hermetische zone (erkend asbestverwijderaar)  
Deze toepassing mag uitsluitend door een erkende asbestverwijderaar via de methodiek van hermetische zone verwijderd worden omdat verwijdering via de methodiek van eenvoudige handelingen en/of couveusezakmethode niet toegelaten is. De verwijdering leidt automatisch tot een verhoogd risico op vrijgave van asbestvezels.

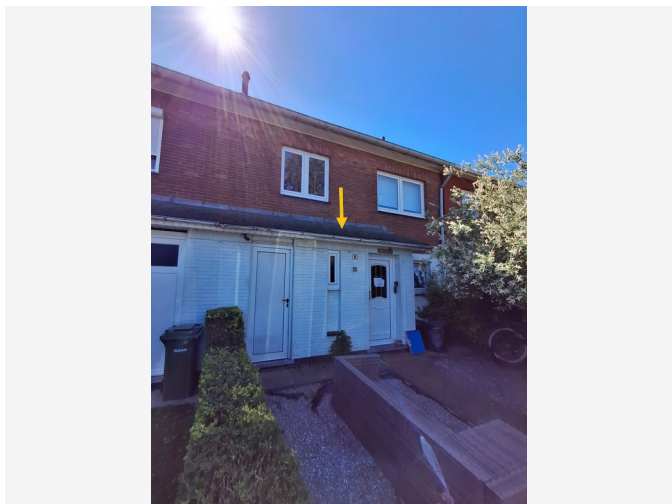
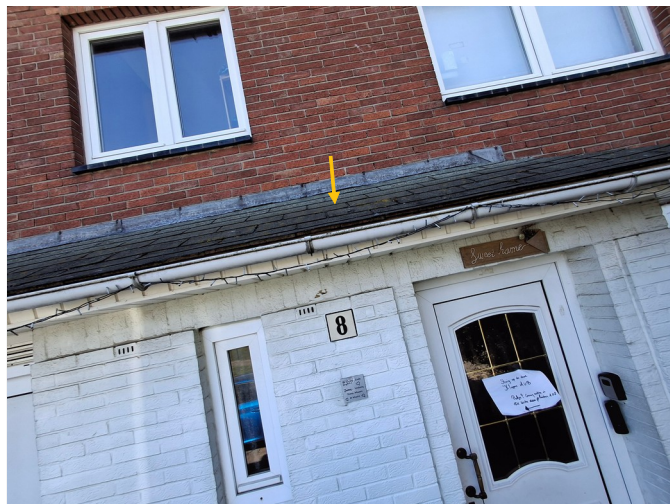
Het asbestmateriaal valt onder de mijlpaal van 2040.

Zorgvuldig beheren

Eindbeoordeling materiaalrisico	Laag materiaalrisico en/of verlaagde kans op vezelvrijgave
---------------------------------	--

Gebondenheid	Categorie 1: hechtgebonden in oorsprong
Asbestsoort (vezeltype)	Alleen chrysotiel aanwezig
Asbestconcentratie	Laag (< 50%)
Afschermingsgraad van het gehele materiaal	Geheel of deels vrij aan de buitenlucht, maar geen contact met binnenlucht
Toestand van het materiaal	Licht beschadigd, licht verweerd. Intacte calciumsilicaatplaat of materiaal met categorie 3-gebondenheid

<b>Beschrijving</b>	Roofing plat dak voorgevel
<b>Omgeving</b>	Buiten
<b>Primaire drager</b>	Plat dak
<b>Asbestmateriaal</b>	Dak- en gevelbekleding - Roofing
<b>Bindmiddel van asbestmateriaal</b>	Bitumen (roofing, teer, asfalt)
<b>Gebondenheid op basis van bindmiddel</b>	Hecht
<b>Hoeveelheid (oppervlakte - aantal)</b>	<ul style="list-style-type: none"><li>• 8,00 m<sup>2</sup> - 1 stuk</li></ul>
<b>Totale oppervlakte</b>	8,00 m <sup>2</sup>
<b>Eenvoudig bereikbaar</b>	Ja
<b>Bevestigingswijze</b>	<ul style="list-style-type: none"><li>• Verlijmd, ingegoten, versmeerd</li></ul>
<b>Identificatiemethode</b>	<p>De asbestdeskundige beoordeelt het materiaal als asbestverdacht en dus asbesthoudend, en dit zonder monsternamen.</p> <p>Motivatie: De materialen behoren niet toe aan de eigenaar voor wie de asbestdeskundige de asbestinventaris uitvoert.</p>
<b>Destructieve handeling voor identificatie</b>	Nee
<b>Opmerking</b>	<p>De hoeveelheid is een zo nauwkeurig mogelijke opmeting, waar evenwel kleine afwijkingen op mogelijk zijn.</p> <p>Controle en staalname van eventuele onderliggende lagen is enkel mogelijk mits uitbreiding naar een aanvullend destructief onderzoek.</p>

- Zorg voor een veilig beheer. Vermijd het beschadigen van het asbestmateriaal. Controleer de toestand jaarlijks op wijzigingen.
- Voer bijkomende staalname(s) uit.

- Eenvoudige handelingen: mag via doe-het-zelf of door werknemer(s) met opleidingsattest eenvoudige handelingen  
Deze toepassing mag door een aannemer die over een opleidingsattest eenvoudige handelingen beschikt of door een particulier (doe-het-zelver), verwijderd worden indien er geen verhoogd risico op vrijgave van asbestvezels ontstaat en de toepassing voorafgaand wordt gefixeerd/bevochtigd. De individuele elementen moeten zonder machinale werktuigen (boormachine, slijpschijf, hogedrukreiniger) en zonder breken of gooien een voor een losgemaakt worden en dubbel en luchtdicht verpakt afgevoerd worden naar een erkend afvalpunt (recyclagepark). Daar moeten ze voorzichtig in de container voor asbestafval worden gelegd. Op het recyclagepark worden uitsluitend hechtgebonden asbestmaterialen aanvaard. Niet-hechtgebonden asbestmaterialen kunnen enkel bij een erkend asbestverwijderaar of asbestafvalverwerker worden aangeboden.

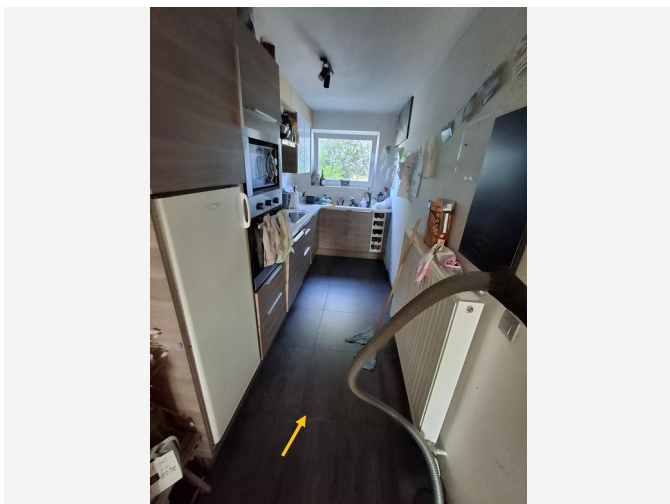
Situeringfoto

In het inspectieprotocol is een monsternamen van tegellijm verplicht om dit te identificeren als niet-asbesthoudend. Er waren geen facturen ter beschikking die bevestigen dat de tegels na 2001 waren geplaatst. Er waren geen bestaande beschadigingen aan de wandtegels om de lijm voldoende te kunnen inspecteren. Om dit af te toetsen is het aangewezen om bij eventuele renovatiewerken aan de tegels verder onderzoek/staalname te laten uitvoeren ter controle.

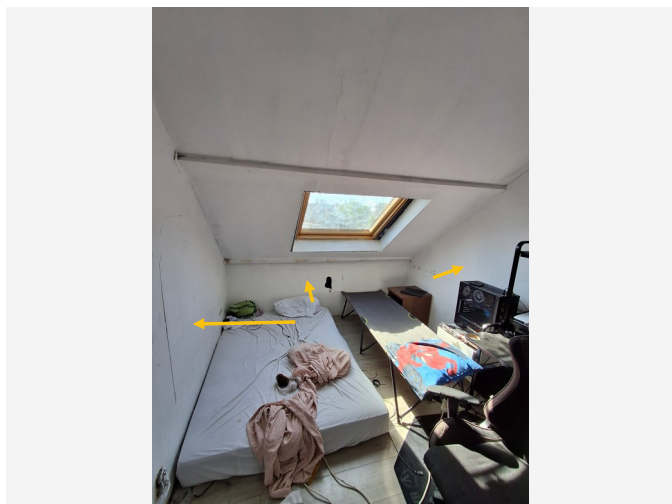
Situeringfoto

De muren zijn afgewerkt met niet-asbestverdachte voorzetpanelen (gyproc).

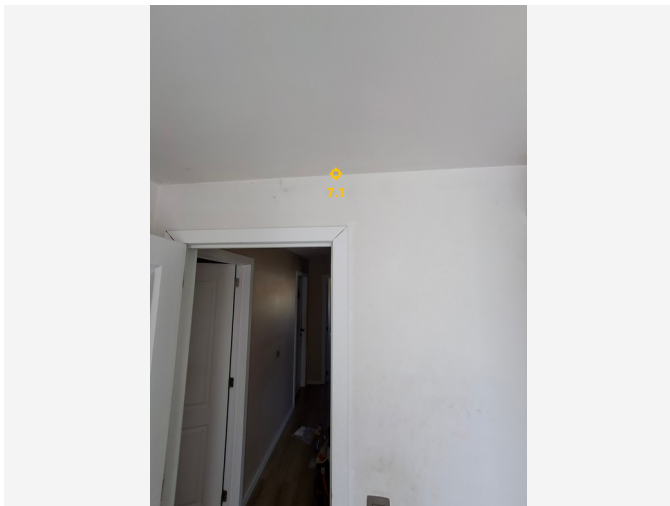
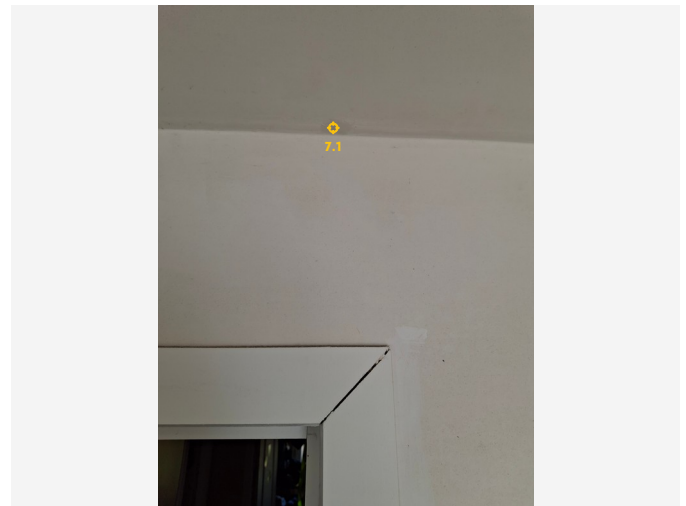
Geen asbest

#	Type	Referentie	Resultaat
7.1	Mengmonster	3.0	Geen asbest

<b>Beschrijving</b>	Pleisterwerk plafonds
<b>Omgeving</b>	Binnen
<b>Primaire drager</b>	Plafond
<b>Bindmiddel van materiaal</b>	Gips - kalk
<b>Gebondenheid op basis van bindmiddel</b>	Niet-hechtgebonden
<b>Hoeveelheid (oppervlakte - dikte - aantal)</b>	• 60,00 m <sup>2</sup> - 5,00 cm - 1 stuk
<b>Totaal volume</b>	3,00 m <sup>3</sup>
<b>Identificatiemethode</b>	Een monstername door de asbestdeskundige met laboanalyse door een asbestlabo.
<b>Destructieve handeling voor identificatie</b>	Nee
<b>Opmerking</b>	De hoeveelheid is een zo nauwkeurig mogelijke opmeting, waar evenwel kleine afwijkingen op mogelijk zijn. In de gevallen waar dit praktisch mogelijk is, wordt staalname uitgevoerd conform het inspectieprotocol. Specifiek in de slaapkamer, traphal en badkamer. De stookruimte heeft geen pleister.

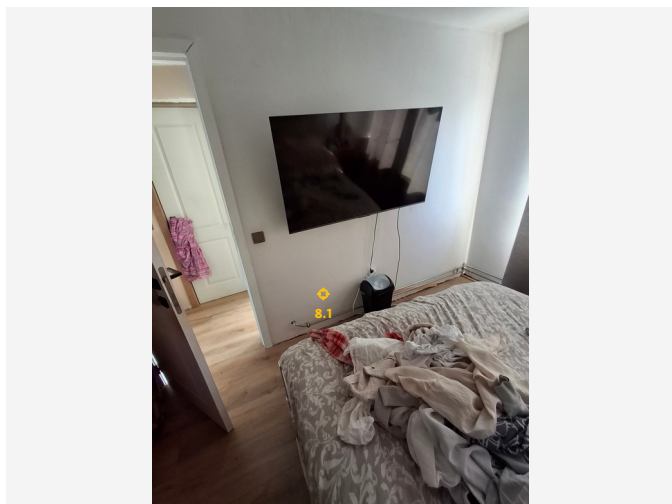
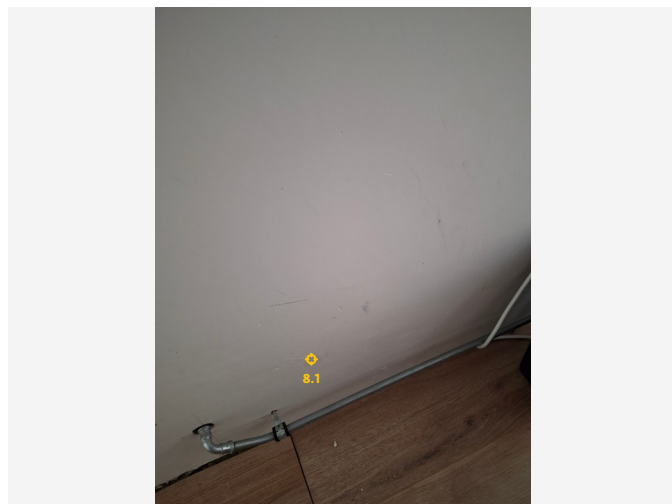
Geen asbest

#	Type	Referentie	Resultaat
8.1	Mengmonster	2.0	Geen asbest

<b>Beschrijving</b>	Pleisterwerk wanden
<b>Omgeving</b>	Binnen
<b>Primaire drager</b>	Binnenwand
<b>Bindmiddel van materiaal</b>	Gips - kalk
<b>Gebondenheid op basis van bindmiddel</b>	Niet-hechtgebonden
<b>Hoeveelheid (oppervlakte - dikte - aantal)</b>	• 150,00 m <sup>2</sup> - 3,00 cm - 1 stuk
<b>Totaal volume</b>	4,50 m <sup>3</sup>
<b>Identificatiemethode</b>	Een monstername door de asbestdeskundige met laboanalyse door een asbestlabo.
<b>Destructieve handeling voor identificatie</b>	Nee
<b>Opmerking</b>	De hoeveelheid is een zo nauwkeurig mogelijke opmeting, waar evenwel kleine afwijkingen op mogelijk zijn. In de gevallen waar dit praktisch mogelijk is, wordt staalname uitgevoerd conform het inspectieprotocol. Specifiek in de badkamer, slaapkamer en traphal. De stookruimte heeft geen pleister.

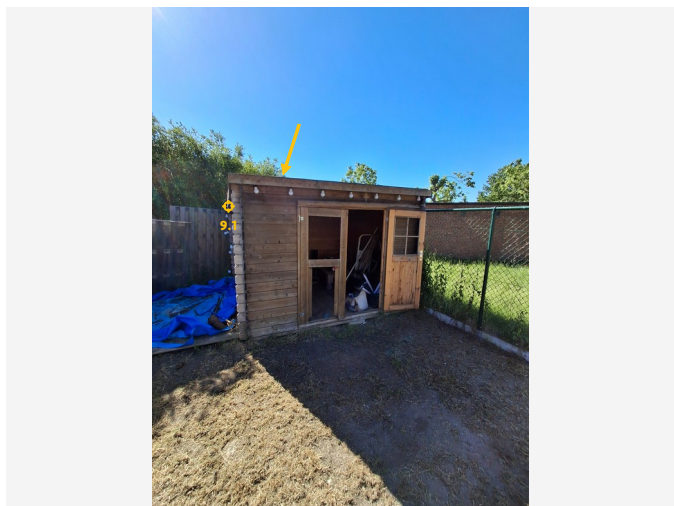
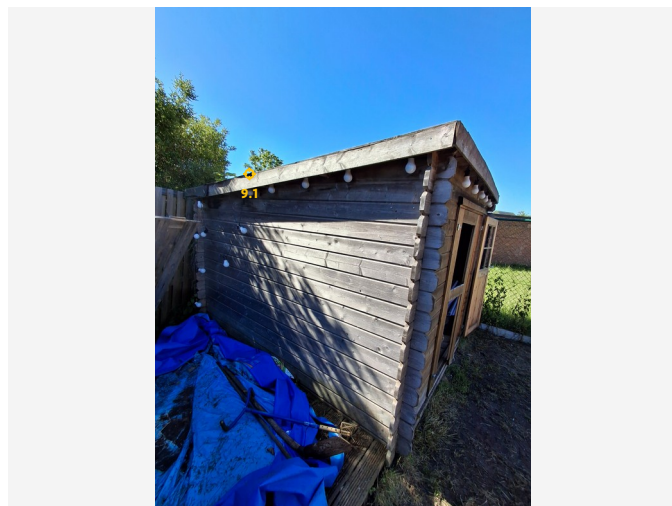
## Fiche 9: Roofing plat dak tuinhuis

Geen asbest

#	Type	Referentie	Resultaat
9.1	Puntmonster	1.0	Geen asbest

<b>Beschrijving</b>	Roofing plat dak tuinhuis
<b>Omgeving</b>	Buiten
<b>Primaire drager</b>	Plat dak
<b>Bindmiddel van materiaal</b>	Bitumen (roofing, teer, asfalt)
<b>Gebondenheid op basis van bindmiddel</b>	Hecht
<b>Hoeveelheid (oppervlakte - aantal)</b>	<ul style="list-style-type: none"><li>• 10,00 m<sup>2</sup> - 1 stuk</li></ul>
<b>Totale oppervlakte</b>	10,00 m <sup>2</sup>
<b>Identificatiemethode</b>	Een monstername door de asbestdeskundige met laboanalyse door een asbestlabo.
<b>Destructieve handeling voor identificatie</b>	Nee
<b>Opmerking</b>	<p>De hoeveelheid is een zo nauwkeurig mogelijke opmeting, waar evenwel kleine afwijkingen op mogelijk zijn.</p> <p>Controle en staalname van eventuele onderliggende lagen is enkel mogelijk mits uitbreiding naar een aanvullend destructief onderzoek.</p>

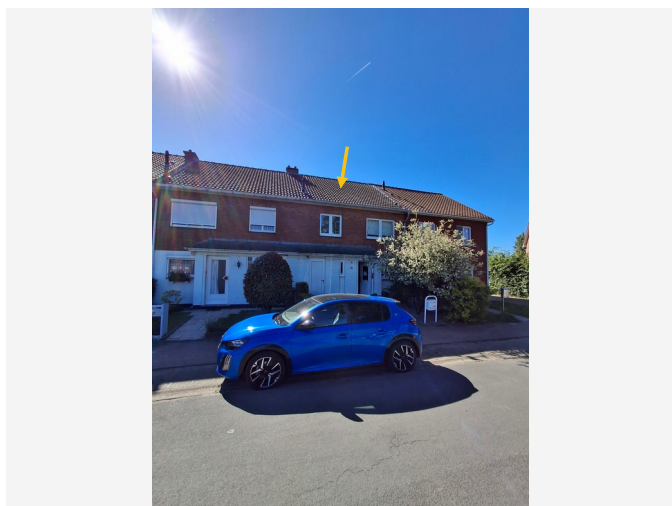
## Fiche 14: Onderdak hoofdak (niet waarneembaar)

Beschrijving	Notitie	Terug te vinden op plannen
Fiche 14: Onderdak hoofdak (niet waarneembaar)	<p>Het onderdak is van binnenuit niet bereikbaar. Langs buiten zijn de dakpannen vastgemaakt. Hierdoor is een eventueel asbestverdacht onderdak niet waarneembaar zonder uitbreiding naar een aanvullend destructief onderzoek.</p> <p>Laat dit controleren bij werken door een bevoegd technicus.</p>	Plan 1.10: Dak 1
