# Asbestinventarisatetest

Ferdinandusdijkstraat 12, 2170 Antwerpen

Attestnummer : 20260514-000170.000

Uitgegeven op : 14.05.2026

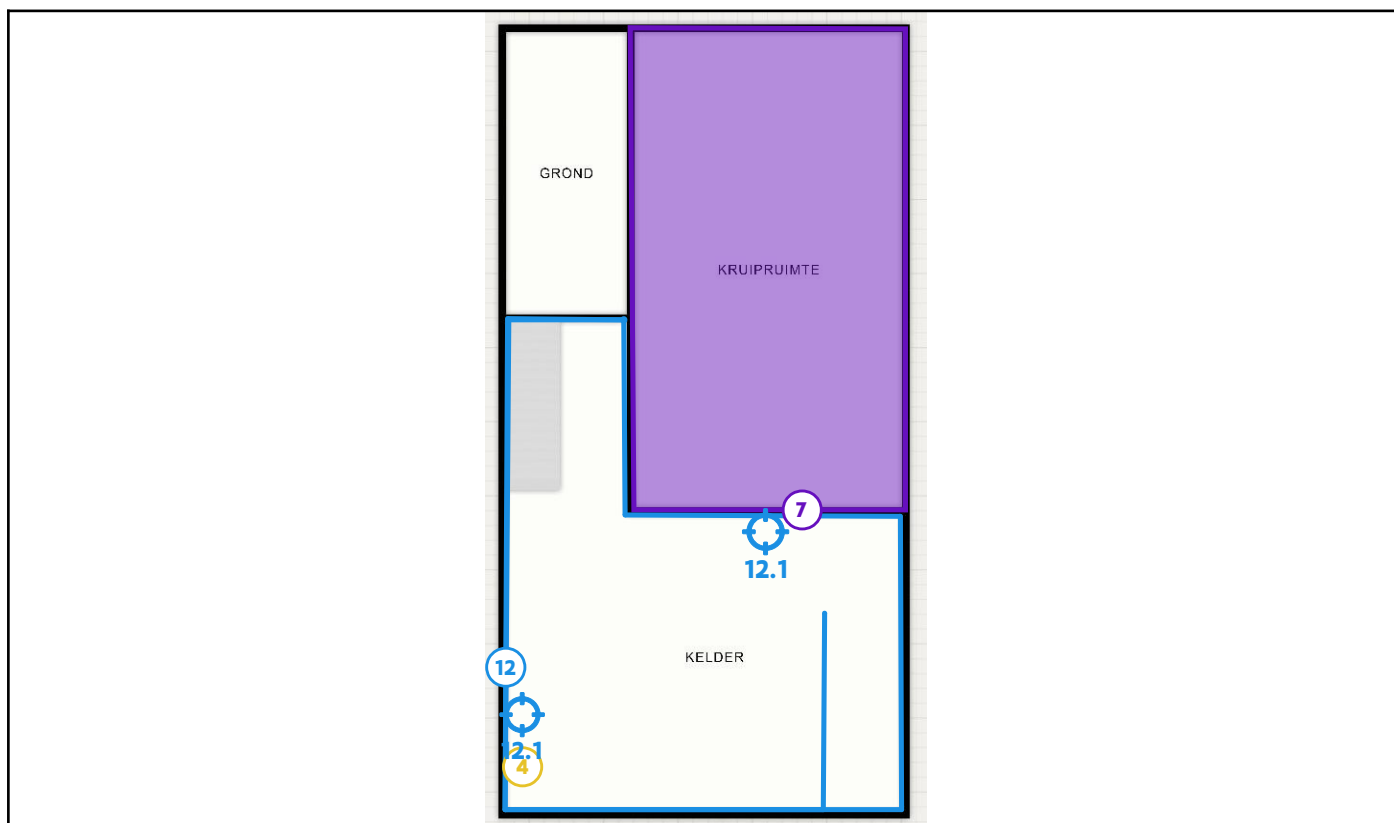
## Plan 1.1: Kelder: kruipruimte-cementering-bakeliet

Beschrijving	Type	Actie
4. Bakeliet schakelkast	Asbestmateriaal	Zorgvuldig beheren
7. Kruipkelder	Beperking	-
12. Cementering kelder	Geen asbest	-
12.1 Code: MM01	Mengmonster	-

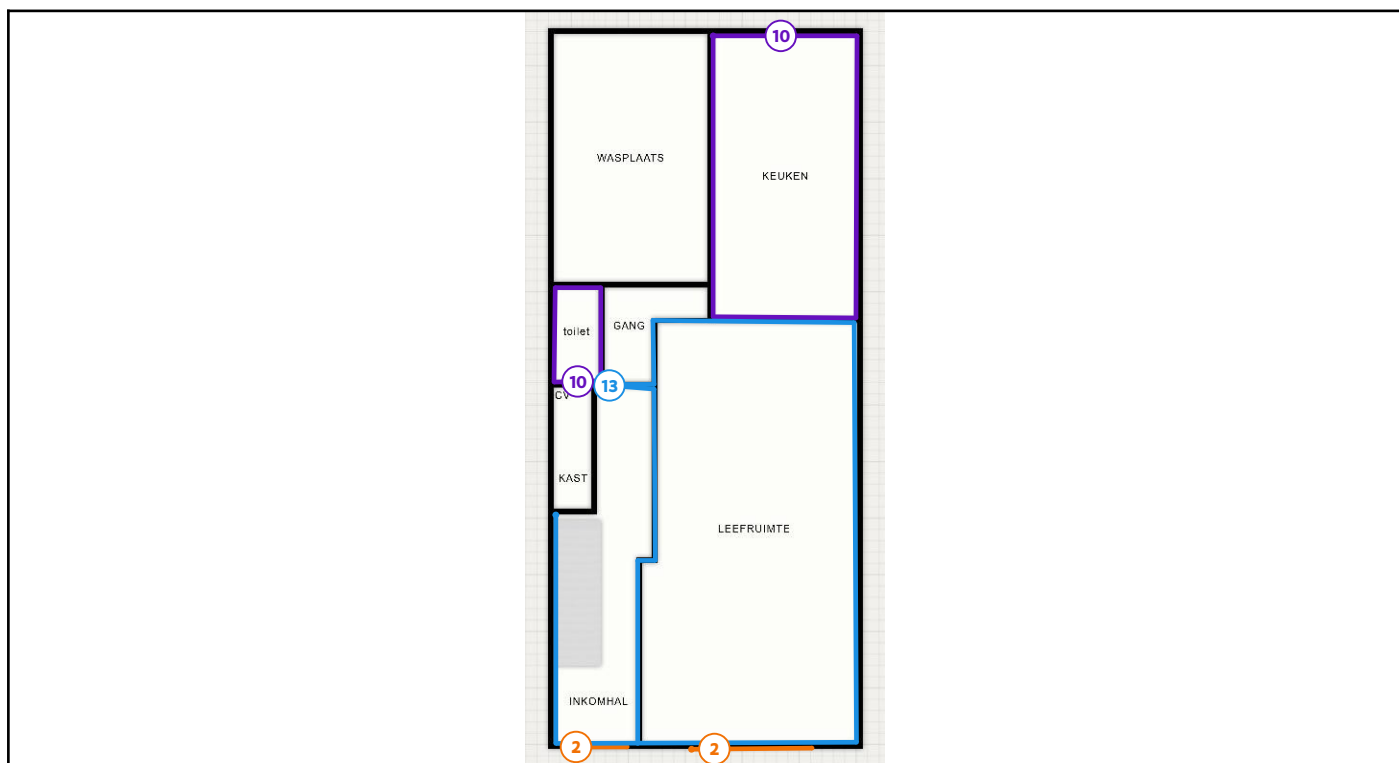
## Plan 1.3: GLV: tegellijm-mastiek-pleister wanden

Beschrijving	Type	Actie
2. Mastiek	Asbestmateriaal	<a href="#">Verwijderen</a>
10. Tegellijm achter faiencetegels	Advies	-
13. Pleisterwerk wanden	Geen asbest	-

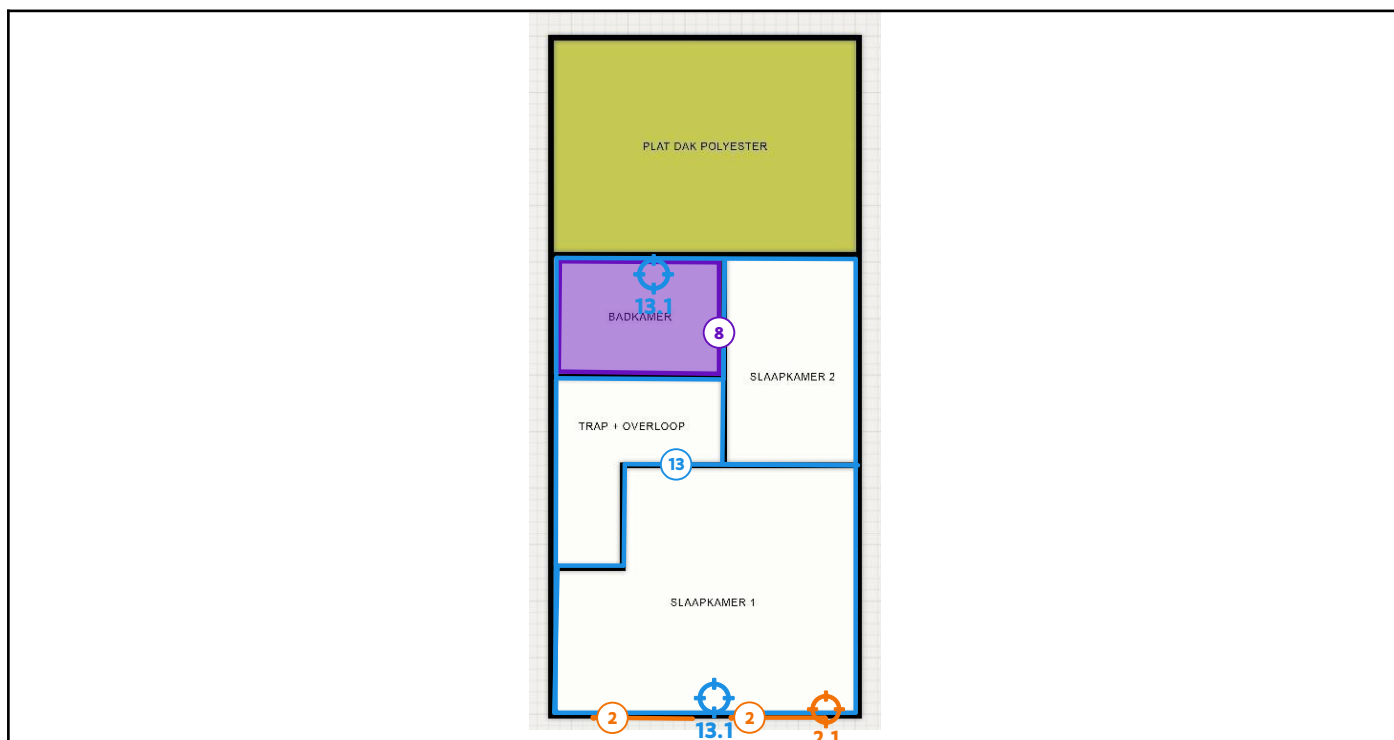
## Plan 1.4: 1V: mastiek-pleister wanden-vals plafond

Beschrijving	Type	Actie
2. Mastiek	Asbestmateriaal	<a href="#">Verwijderen</a>
2.1 Code: PM04	Puntmonster	-
8. Valse plafonds	Advies	-
13. Pleisterwerk wanden	Geen asbest	-
13.1 Code: MM02	Mengmonster	-

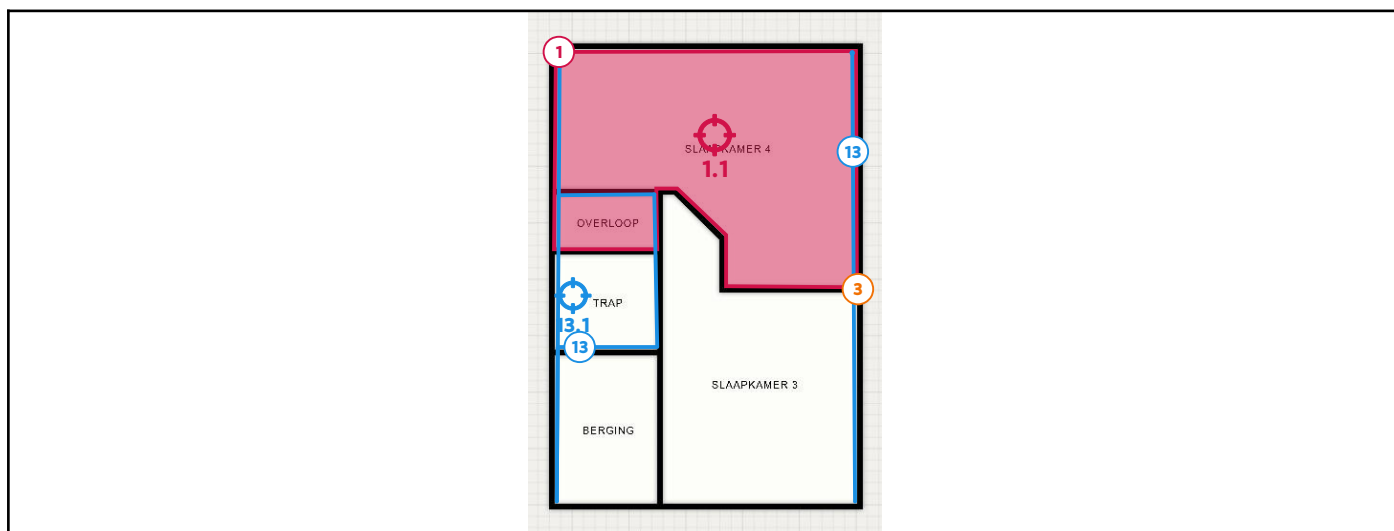
## Plan 1.6: 2V: schouwhoed-zeil-pleister wanden

Beschrijving	Type	Actie
1. Vloerzeil	Asbestmateriaal	<b>Dringend verwijderen</b>
1.1 Code: MM05	Puntmonster	-
3. Schouwhoed	Asbestmateriaal	<b>Verwijderen</b>
13. Pleisterwerk wanden	Geen asbest	-
13.1 Code: MM02	Mengmonster	-

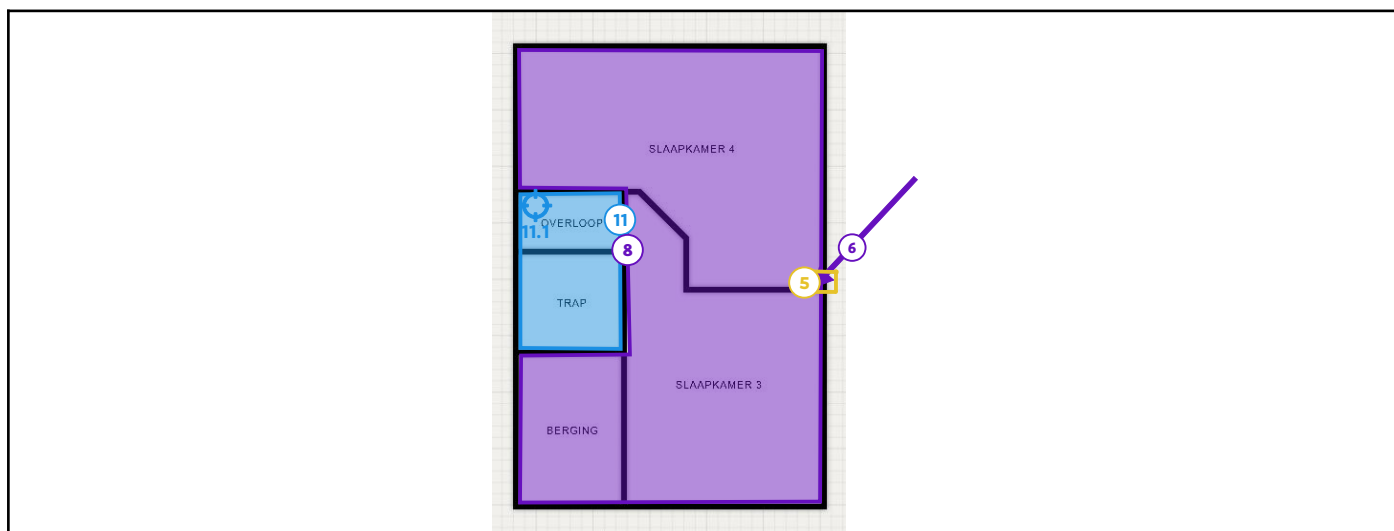
## Plan 1.7: 2V: pleister plafonds-schouw-roofing-vals plafond

Beschrijving	Type	Actie
5. Roofing schouw	Asbestmateriaal	Zorgvuldig beheren
6. Schouw	Beperking	-
8. Valse plafonds	Advies	-
11. Pleisterwerk plafonds	Geen asbest	-
11.1 Code: MM03	Mengmonster	-

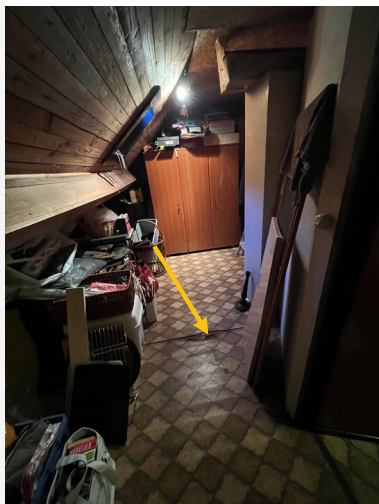
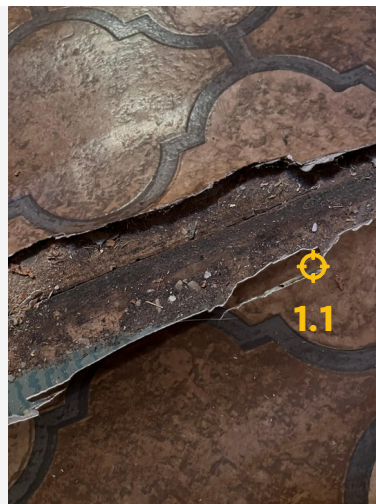
Het asbestmateriaal valt onder de mijlpaal van 2034.

**Dringend verwijderen**

Eindbeoordeling materiaalisico	Hoog materiaalisico en/of hoge kans op vezelvrijgave
--------------------------------	--

Gebondenheid	Categorie 2: niet-hechtgebonden met matrix
Asbestsoort (vezeltype)	Alleen chrysotiel aanwezig
Asbestconcentratie	Hoog ( $\geq 50\%$ )
Afschermingsgraad van het gehele materiaal	Geheel of deels vrij aan de binnenlucht, maar geen contact met binnenluchtstromen
Toestand van het materiaal	Matig beschadigd, matig verweerd

#	Type	Referentie	Resultaat
1.1	Puntmonster	MM05	Chrysotiel

Beschrijving	Vloerzeil
Omgeving	Binnen
Primaire drager	Vloer
Asbestmateriaal	Prefab - afwerking - Vloerzeil
Bindmiddel van asbestmateriaal	Karton - papier - viltachtig
Gebondenheid op basis van bindmiddel	Niet-hechtgebonden
Hoeveelheid (oppervlakte - aantal)	• 14,76 m <sup>2</sup> - 1 stuk
Totale oppervlakte	14,76 m <sup>2</sup>
Eenvoudig bereikbaar	Ja
Bevestigingswijze	• Verlijmd, ingegoten, versmeerd
Identificatiemethode	Een monstername door de asbestdeskundige met laboanalyse door een asbestlabo.
Destructieve handeling voor identificatie	Nee
Opmerking	Het harde vloerzeil met gekartonnerde onderlaag in de slaapkamer 4 en op de overloop op de tweede verdieping werd bemonsterd in de slaapkamer 4 ter hoogte van een bestaande beschadiging. De aangegeven hoeveelheden berusten op een zo nauwkeurig mogelijke opmeting en kunnen niet letterlijk overgenomen worden in het kader van een meetstaat voor eventuele werken. Hieraan kunnen geen rechten worden ontleend.

- Scherm in afwachting van verwijdering het asbestmateriaal af van luchtstromingen en verstoring: bijvoorbeeld door het te verpakken, te fixeren, af te dekken, signalisatie - afbakening aan te brengen, ...
- Verwijder dit asbestmateriaal zo snel mogelijk. Volg de toestand goed op.

- Hermetische zone (erkend asbestverwijderaar)  
Aangezien het een niet hechtgebonden materiaal betreft mag het alleen worden verwijderd door een erkende asbestverwijderaar in een hermetische zone (onderdrukzone).

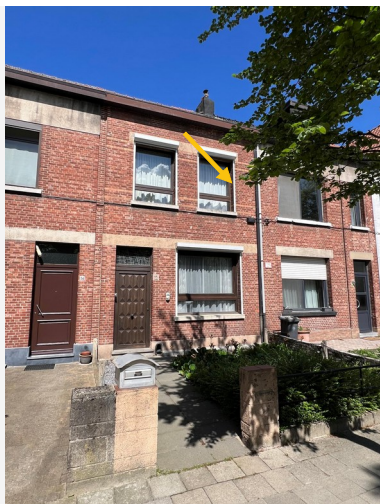
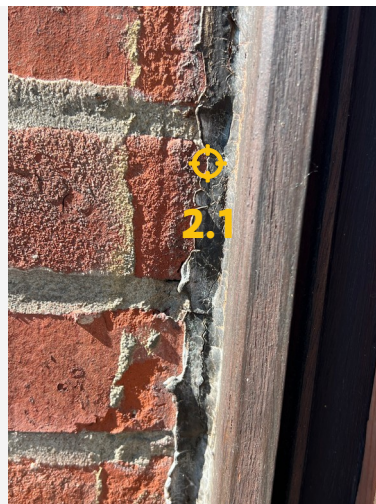
Het asbestmateriaal valt onder de mijlpaal van 2040.

Verwijderen

Eindbeoordeling materiaalrisico	Verhoogd materiaalrisico en/of verhoogde kans op vezelvrijgave
---------------------------------	--

Gebondenheid	Categorie 1: hechtgebonden in oorsprong
Asbestsoort (vezeltype)	Alleen chrysotiel aanwezig
Asbestconcentratie	Laag (< 50%)
Afschermingsgraad van het gehele materiaal	Geheel of deels vrij aan de buitenlucht, maar geen contact met binnenlucht
Toestand van het materiaal	Matig beschadigd, matig verweerd

#	Type	Referentie	Resultaat
2.1	Puntmonster	PM04	Chrysotiel

Beschrijving	Mastiek
Omgeving	Buiten
Primaire drager	Wandopening verticaal (raam, deur, ...)
Asbestmateriaal	In-situ afwerkingslagen - Pasta, stopverf, voegsel, stopsel, vulsel, mastiek, kitten, ...
Bindmiddel van asbestmateriaal	Kitten, mastiek, pasta
Gebondenheid op basis van bindmiddel	Hecht
Hoeveelheid (gewicht - aantal)	<ul style="list-style-type: none"> <li>• 5,00 kg - 1 stuk</li> </ul>
Totaal gewicht	5,00 kg
Eenvoudig bereikbaar	Ja
Bevestigingswijze	<ul style="list-style-type: none"> <li>• Verlijmd, ingegoten, versmeerd</li> </ul>
Identificatiemethode	Een monstername door de asbestdeskundige met laboanalyse door een asbestlabo.
Destructieve handeling voor identificatie	Nee
Opmerking	De harde mastiek tussen de raamkozijnen en de muur (voorgevel) werd bemonsterd ter hoogte van één van de ramen van de slaapkamer 1. De aangegeven hoeveelheden berusten op een zo nauwkeurig mogelijke inschatting en kunnen niet letterlijk overgenomen worden in het kader van een meetstaat voor eventuele werken. Hieraan kunnen geen rechten worden ontleend.

- Zorg voor een veilig beheer. Vermijd het beschadigen van het asbestmateriaal. Controleer de toestand jaarlijks op wijzigingen.

- Eenvoudige handelingen: mag via doe-het-zelf of door werknemer(s) met opleidingsattest eenvoudige handelingen  
Deze toepassing kan door een aannemer die over een opleidingsattest eenvoudige handelingen beschikt of door een particulier (doe-het-zelf), verwijderd worden indien er geen verhoogd risico op vrijgave van asbestvezels (max. concentratie 0,01 vezels/cm<sup>3</sup> - CODEX Art. VI.3-54) ontstaat en de toepassing voorafgaand wordt gefixeerd/bevochtigd; de individuele elementen zonder machinale werktuigen (boormachine, slijpschijf, hogedrukreiniger,...) en zonder breken of gooien een voor een losgemaakt worden; en ten slotte dubbel en luchtdicht verpakt weggevoerd worden naar een erkend afvalpunt (recyclagepark).

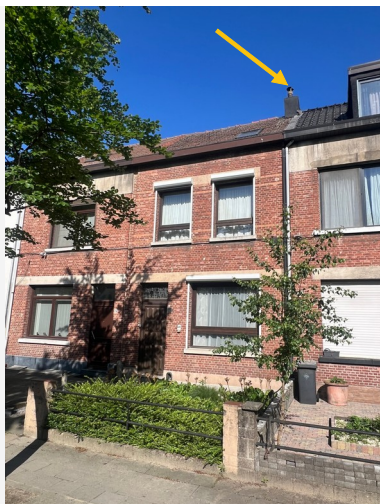
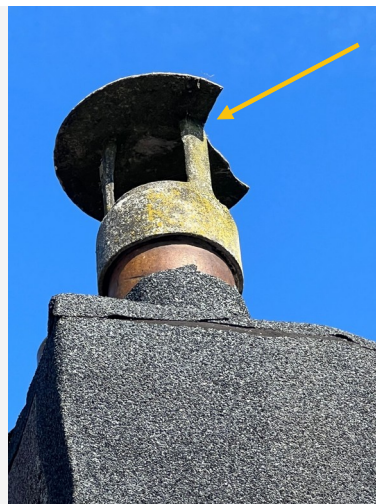
Het asbestmateriaal valt onder de mijlpaal van 2034.

Verwijderen

Verhoogd materiaalrisico en/of verhoogde kans op vezelvrijgave

<b>Gebondenheid</b>	Categorie 1: hechtgebonden in oorsprong
<b>Asbestsoort (vezeltype)</b>	Crocidoliet aanwezig
<b>Asbestconcentratie</b>	Laag (< 50%)
<b>Afschermingsgraad van het gehele materiaal</b>	Geheel of deels vrij aan de buitenlucht, maar geen contact met binnenlucht
<b>Toestand van het materiaal</b>	Matig beschadigd, matig verweerd

Beschrijving	Schouwhoed
Omgeving	Buiten
Primaire drager	Schuin dak
Asbestmateriaal	Schouwhoed, ventilatiekap (anti-windval)
Bindmiddel van asbestmateriaal	Cement
Gebondenheid op basis van bindmiddel	Hecht
Hoeveelheid (gewicht - aantal)	<ul style="list-style-type: none"><li>• 10,00 kg - 1 stuk</li></ul>
Totaal gewicht	10,00 kg
Eenvoudig bereikbaar	Ja
Bevestigingswijze	<ul style="list-style-type: none"><li>• Geklemd</li></ul>
Identificatiemethode	<p>De asbestdeskundige beoordeelt het materiaal als asbestverdacht en dus asbesthoudend, en dit zonder monstername.</p> <p>Motivatie: Er is een onderzoeksbeperking die monstername verhindert; De ruimte of het materiaal bevindt zich hoger dan 3,5 meter vanaf een vaste ondergrond.</p>
Destructieve handeling voor identificatie	Nee
Opmerking	<p>De beschadigde schouwhoed in asbestcement kon niet worden bemonsterd ingevolge een onderzoeksbeperking. De aangegeven hoeveelheden berusten op een zo nauwkeurig mogelijke inschatting en kunnen niet letterlijk overgenomen worden in het kader van een meetstaat voor eventuele werken. Hieraan kunnen geen rechten worden ontleend.</p>

- Verwijder dit asbestmateriaal zo snel mogelijk. Volg de toestand goed op.
- Voer bijkomende staalname(s) uit.

- Eenvoudige handelingen: mag via doe-het-zelf of door werknemer(s) met opleidingsattest eenvoudige handelingen  
Deze toepassing kan door een aannemer die over een opleidingsattest eenvoudige handelingen beschikt of door een particulier (doe-het-zelf), verwijderd worden indien er geen verhoogd risico op vrijgave van asbestvezels (max. concentratie 0,01 vezels/cm<sup>3</sup> - CODEX Art. VI.3-54) ontstaat en de toepassing voorafgaand wordt gefixeerd/bevochtigd; de individuele elementen zonder machinale werktuigen (boormachine, slijpschijf, hogedrukreiniger,...) en zonder breken of gooien een voor een losgemaakt worden; en ten slotte dubbel en luchtdicht verpakt weggevoerd worden naar een erkend afvalpunt (recyclagepark).

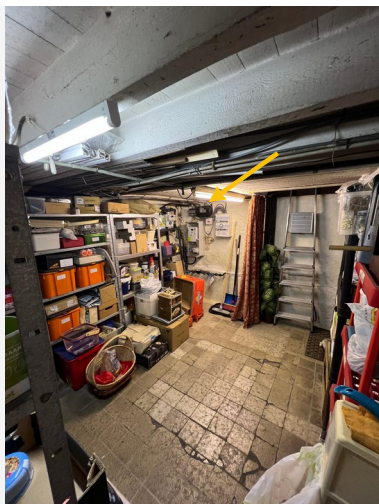
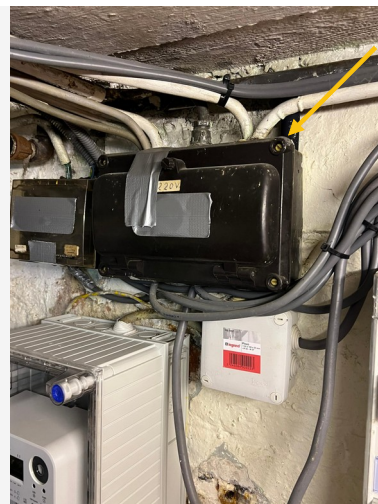
Het asbestmateriaal valt onder de mijlpaal van 2040.

Zorgvuldig beheren

Laag materiaalrisico en/of verlaagde kans op vezelvrijgave

<b>Gebondenheid</b>	Categorie 1: hechtgebonden in oorsprong
<b>Asbestsoort (vezeltype)</b>	Crocidoliet aanwezig
<b>Asbestconcentratie</b>	Laag (< 50%)
<b>Afschermingsgraad van het gehele materiaal</b>	Geheel of deels vrij aan de binnenlucht, maar geen contact met binnenluchtstromen
<b>Toestand van het materiaal</b>	Onbeschadigd, niet verweerd

Beschrijving	Bakeliet schakelkast
Omgeving	Binnen
Primaire drager	Communicatie en elektrische infrastructuur en uitrusting
Asbestmateriaal	Plaat, paneel, tablet - Type Bakeliet
Bindmiddel van asbestmateriaal	Kunststof of -hars
Gebondenheid op basis van bindmiddel	Hecht
Hoeveelheid (oppervlakte - dikte - aantal)	• 0,01 m <sup>2</sup> - 0,50 cm - 1 stuk
Totaal volume	< 0,001 m <sup>3</sup>
Eenvoudig bereikbaar	Ja
Bevestigingswijze	• Geschroefd
Identificatiemethode	De asbestdeskundige beoordeelt het materiaal als asbestverdacht en dus asbesthoudend, en dit zonder monstername.  Motivatie: De monstername brengt andere schade aan dan schade die inherent is aan de monstername.
Destructieve handeling voor identificatie	Nee
Opmerking	In de kelder hangt een schakelkast die bakeliet kan bevatten. Geen staalname mogelijk vanwege het risico op grotere dan door de monstername inherente schade. De aangegeven hoeveelheden berusten op een ruwe inschatting en kunnen niet letterlijk overgenomen worden in het kader van een meetstaat voor eventuele werken. Hieraan kunnen geen rechten worden ontleend.

- Zorg voor een veilig beheer. Vermijd het beschadigen van het asbestmateriaal. Controleer de toestand jaarlijks op wijzigingen.
- Voer bijkomende staalname(s) uit.

- Eenvoudige handelingen: mag via doe-het-zelf of door werknemer(s) met opleidingsattest eenvoudige handelingen  
Deze toepassing kan door een aannemer die over een opleidingsattest eenvoudige handelingen beschikt of door een particulier (doe-het-zelf), verwijderd worden indien er geen verhoogd risico op vrijgave van asbestvezels (max. concentratie 0,01 vezels/cm<sup>3</sup> - CODEX Art. VI.3-54) ontstaat en de toepassing voorafgaand wordt gefixeerd/bevochtigd; de individuele elementen zonder machinale werktuigen (boormachine, slijpschijf, hogedrukreiniger,...) en zonder breken of gooien een voor een losgemaakt worden; en ten slotte dubbel en luchtdicht verpakt weggevoerd worden naar een erkend afvalpunt (recyclagepark).

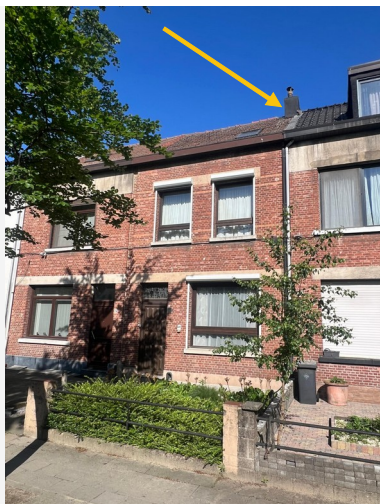
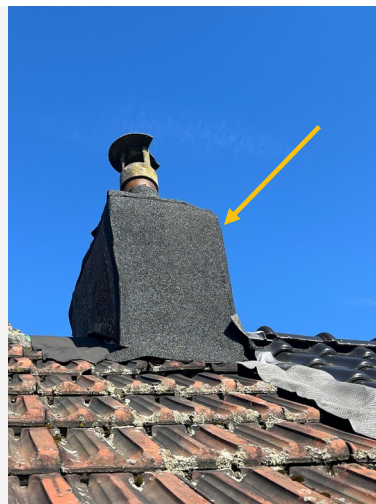
Het asbestmateriaal valt onder de mijlpaal van 2040.

Zorgvuldig beheren

Beschrijving	Roofing schouw
Omgeving	Buiten
Primaire drager	Plat dak
Asbestmateriaal	Dak- en gevelbekleding - Roofing
Bindmiddel van asbestmateriaal	Bitumen (roofing, teer, asfalt)
Gebondenheid op basis van bindmiddel	Hecht
Hoeveelheid (oppervlakte - aantal)	<ul style="list-style-type: none"> <li>• 1,25 m<sup>2</sup> - 1 stuk</li> </ul>
Totale oppervlakte	1,25 m <sup>2</sup>
Eenvoudig bereikbaar	Ja
Bevestigingswijze	<ul style="list-style-type: none"> <li>• Verlijmd, ingegoten, versmeerd</li> </ul>
Identificatiemethode	<p>De asbestdeskundige beoordeelt het materiaal als asbestverdacht en dus asbesthoudend, en dit zonder monstername.</p> <p>Motivatie: Er is een onderzoeksbeperking die monstername verhindert; De ruimte of het materiaal bevindt zich hoger dan 3,5 meter vanaf een vaste ondergrond.</p>
Destructieve handeling voor identificatie	Nee
Opmerking	De roofing rond de schouw op het dak van de woning kon niet bemonsterd worden ingevolge een onderzoeksbeperking. Laat dit onderzoeken bij eventuele werken. De aangegeven hoeveelheden berusten op een ruwe inschatting en kunnen niet letterlijk overgenomen worden in het kader van een meetstaat voor eventuele werken. Hieraan kunnen geen rechten worden ontleend.

- Zorg voor een veilig beheer. Vermijd het beschadigen van het asbestmateriaal. Controleer de toestand jaarlijks op wijzigingen.
- Voer bijkomende staalname(s) uit.

- Eenvoudige handelingen: mag via doe-het-zelf of door werknemer(s) met opleidingsattest eenvoudige handelingen  
Deze toepassing kan door een aannemer die over een opleidingsattest eenvoudige handelingen beschikt of door een particulier (doe-het-zelf), verwijderd worden indien er geen verhoogd risico op vrijgave van asbestvezels (max. concentratie 0,01 vezels/cm<sup>3</sup> - CODEX Art. VI.3-54) ontstaat en de toepassing voorafgaand wordt gefixeerd/bevochtigd; de individuele elementen zonder machinale werktuigen (boormachine, slijpschijf, hogedrukreiniger,...) en zonder breken of gooien een voor een losgemaakt worden; en ten slotte dubbel en luchtdicht verpakt weggevoerd worden naar een erkend afvalpunt (recyclagepark).
