Asbestinventarisatetest

Heidestraat 98, 2660 Antwerpen

Attestnummer : 20260520-000155.000

Uitgegeven op : 20.05.2026

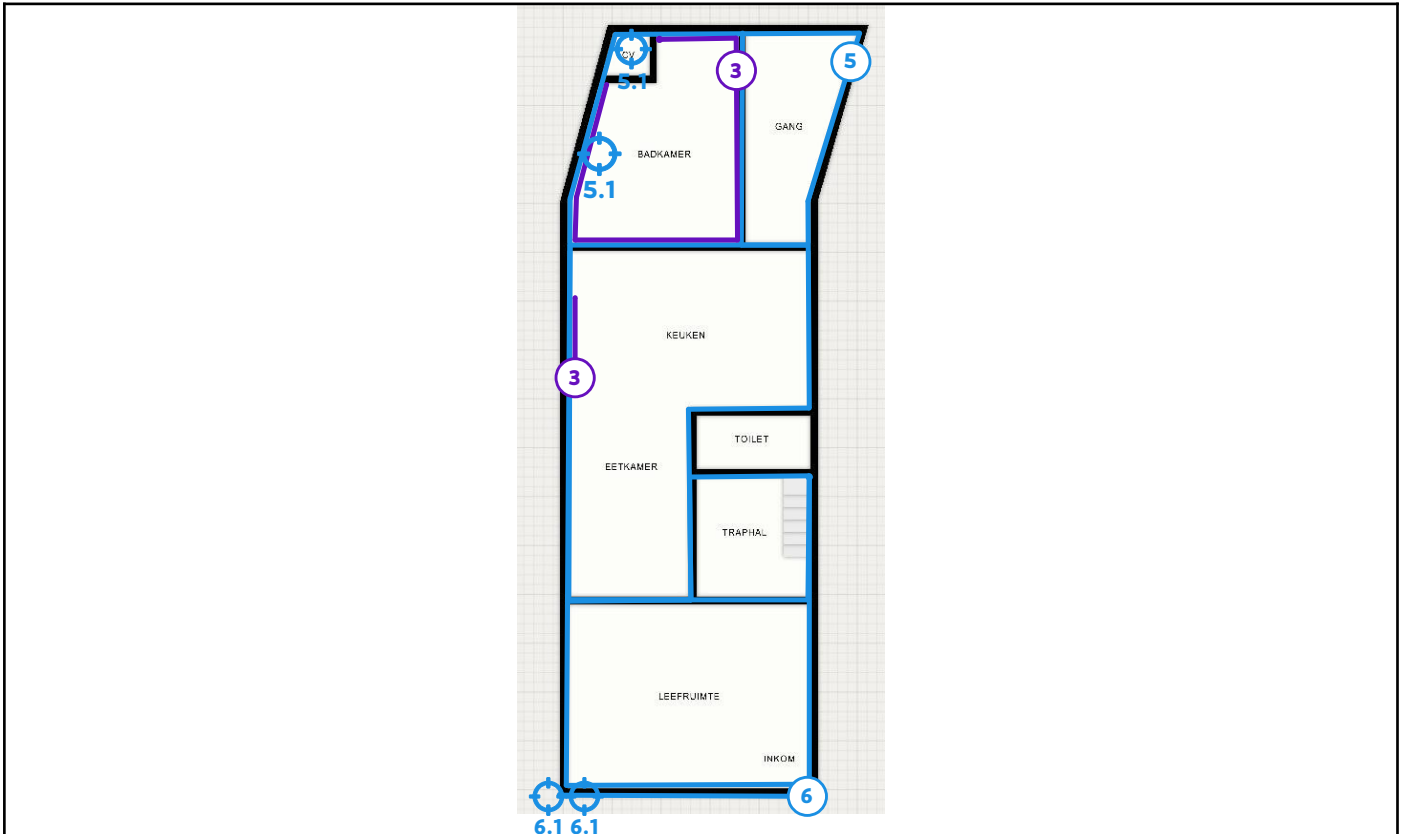
Plan 1.1: GLV: cementering-pleister wanden-tegellijm

Beschrijving	Type	Actie
3. Tegellijm achter faiencetegels	Advies	-
5. Pleisterwerk wanden	Geen asbest	-
5.1 Code: MM01	Mengmonster	-
6. Cementering voorgevel	Geen asbest	-
6.1 Code: MM03	Mengmonster	-

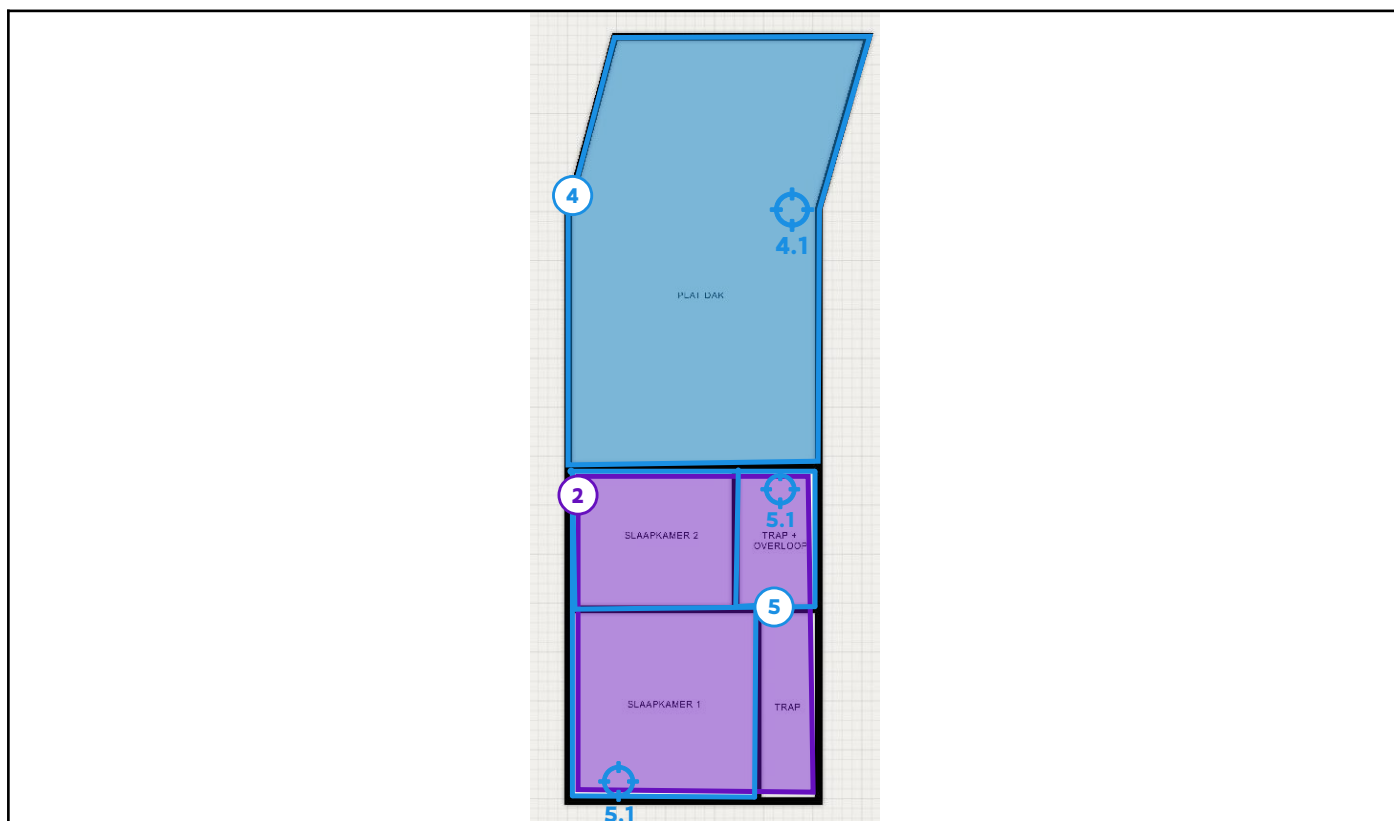
Plan 1.4: 1V: pleister wanden-roofing-vloeren

Beschrijving	Type	Actie
2. Vloeren	Advies	-
4. Roofing plat dak	Geen asbest	-
4.1 Code: PM02	Puntmonster	-
5. Pleisterwerk wanden	Geen asbest	-
5.1 Code: MM01	Mengmonster	-

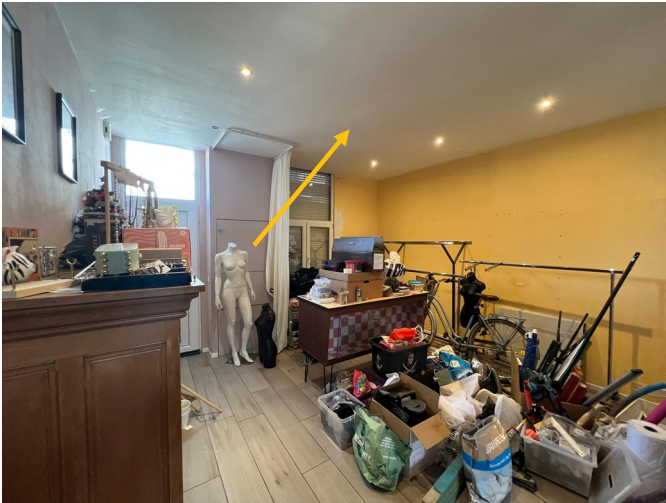
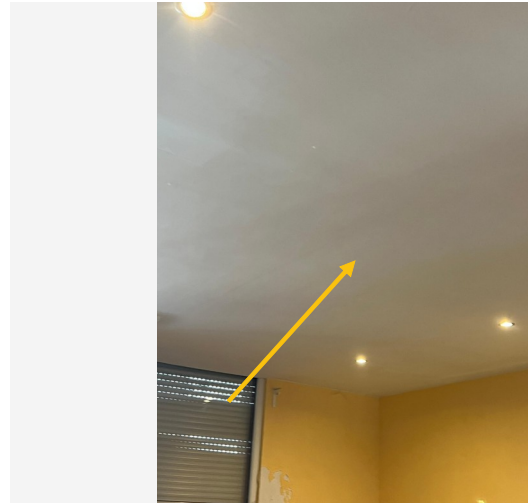
In alle ruimtes zijn valse plafonds in Gyproc geplaatst. Deze toepassing is niet-asbestverdacht. In het kader van het niet destructief onderzoek konden eventuele onderliggende lagen niet geïnspecteerd worden.

Basis voor advies	De asbestdeskundige beoordeelt het materiaal als niet-asbestverdacht.
-------------------	---

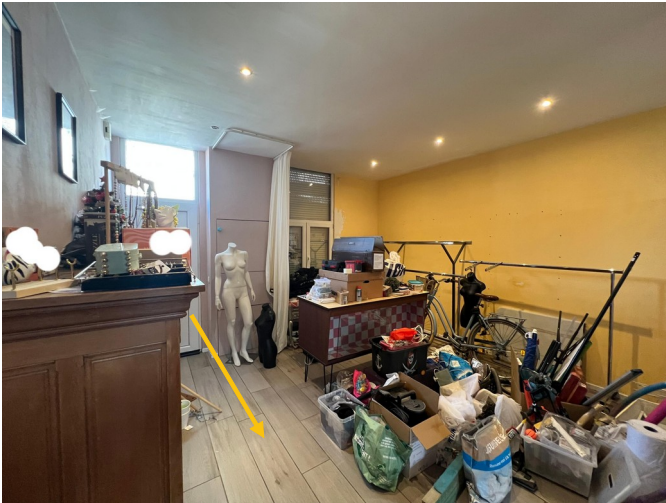
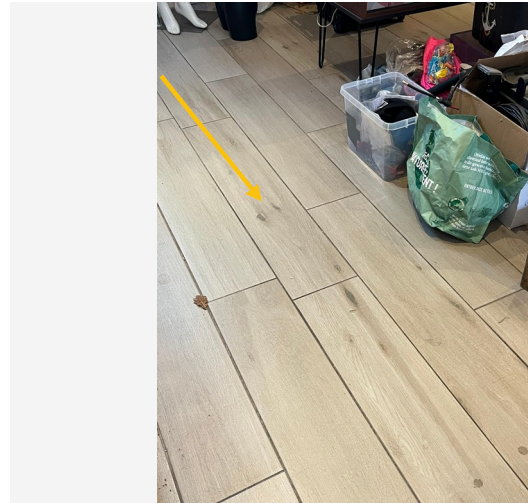
De geïnspecteerde vloerbekleding (tegels, laminaat, hout) en plinten zijn niet-asbestverdacht. In het kader van het niet destructief onderzoek konden eventuele onderliggende lagen niet onderzocht worden.

Basis voor advies	De asbestdeskundige beoordeelt het materiaal als niet-asbestverdacht.
-------------------	---

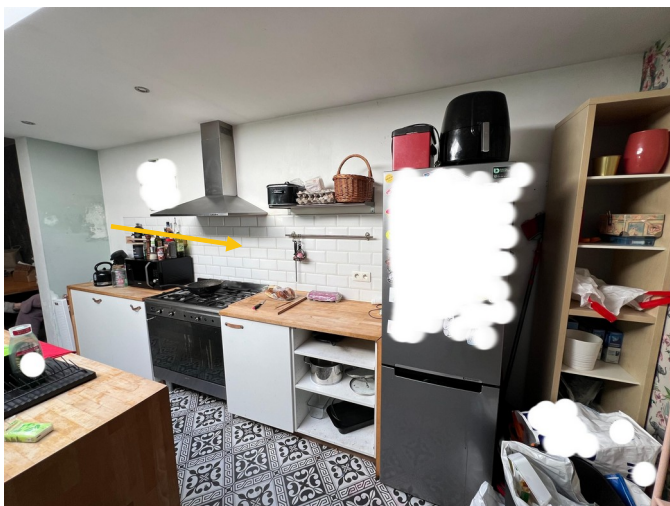
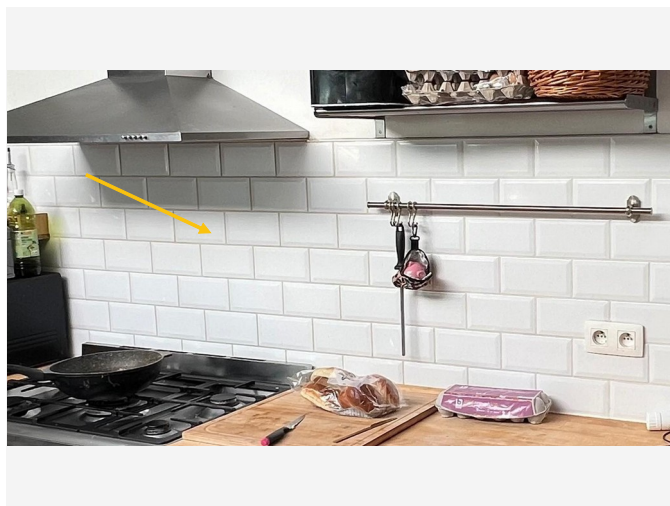
Binnenwanden in de badkamer en in de keuken afgewerkt met een intacte laag faiencetegels zonder zichtbare beschadigingen. Inspectie van de onderliggende lijmlaag is niet mogelijk zonder uitbreiding naar een destructief onderzoek.

Basis voor advies	Beoordeling op basis van expertise, zonder een vaststelling door de asbestdeskundige.
-------------------	---

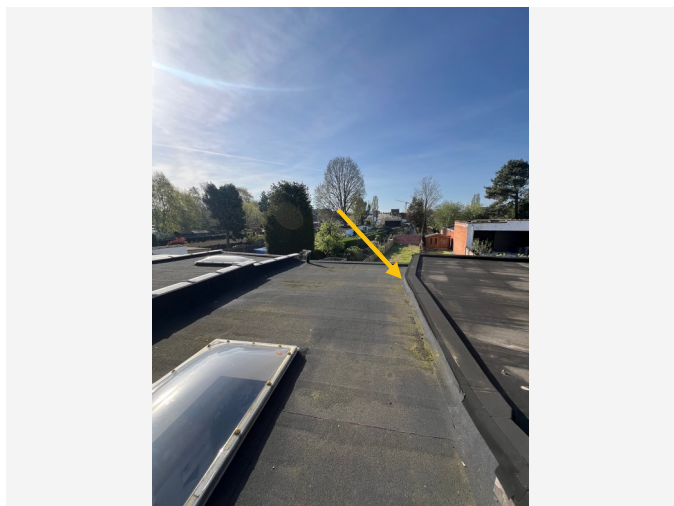
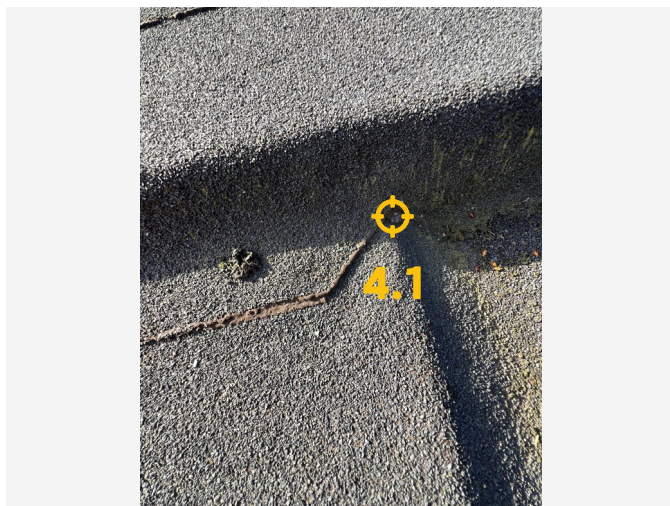
Fiche 4: Roofing plat dak

Geen asbest

#	Type	Referentie	Resultaat
4.1	Puntmonster	PM02	Geen asbest

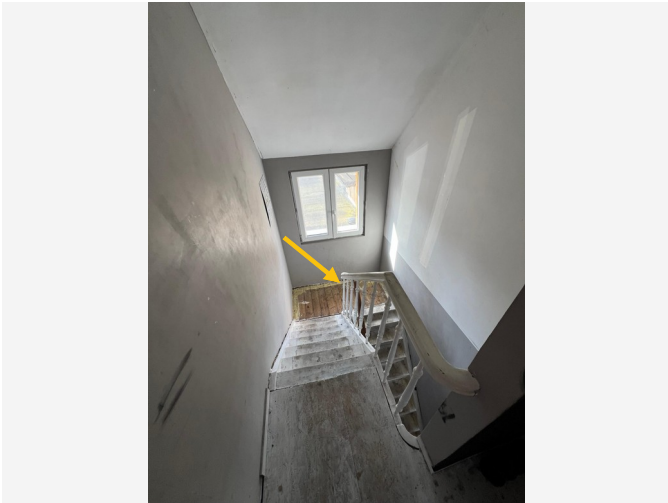
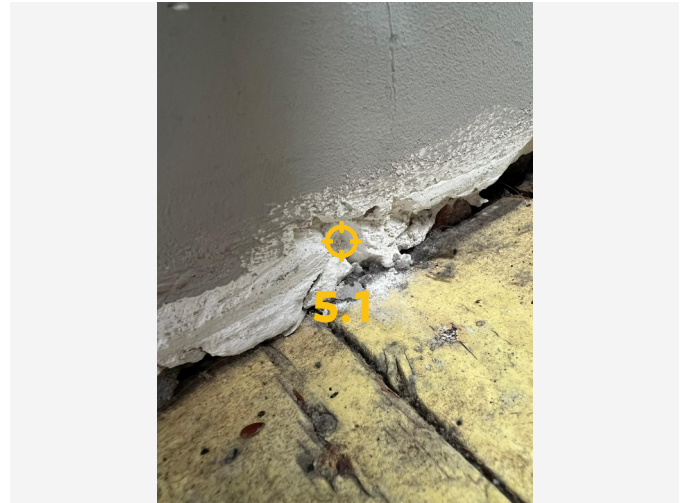
Fiche 5: Pleisterwerk wanden

Geen asbest

#	Type	Referentie	Resultaat
5.1	Mengmonster	MM01	Geen asbest

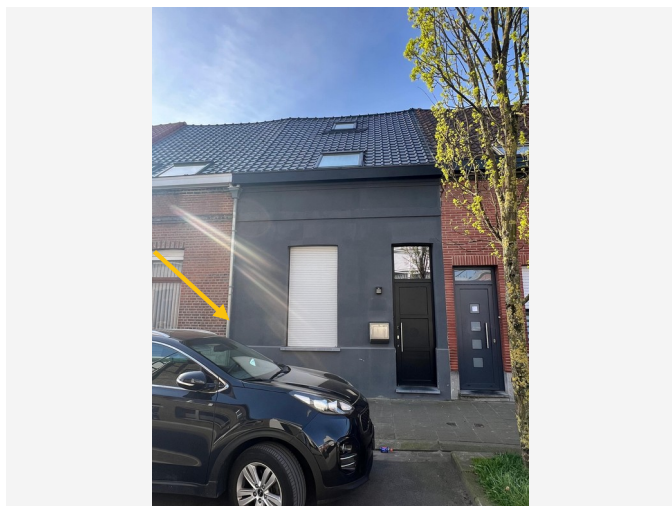
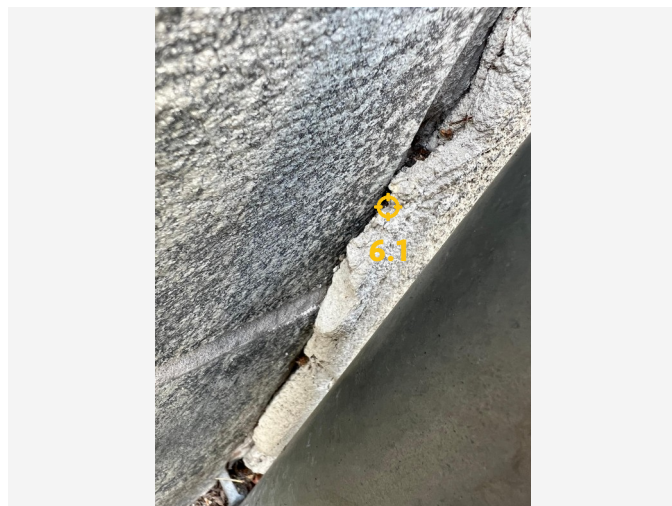
Fiche 6: Cementering voorgevel

Geen asbest

#	Type	Referentie	Resultaat
6.1	Mengmonster	MM03	Geen asbest
