Asbestinventarisatetest

Boeksveldplein 20, 2610 Antwerpen

Attestnummer : 20240711-000300.000

Uitgegeven op : 11.07.2024

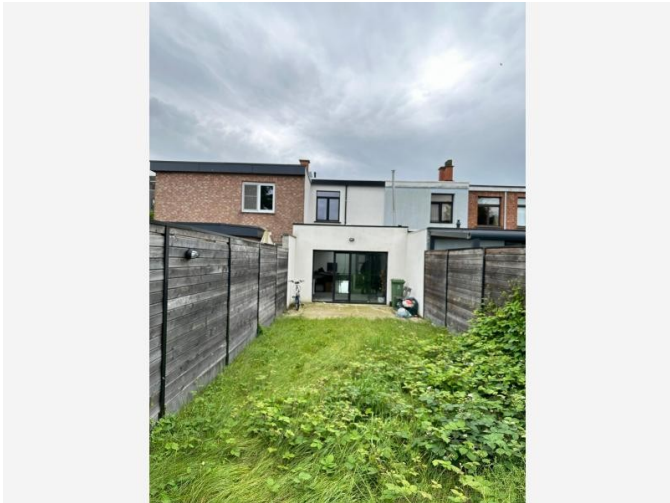
De achtergevel is bekleed met crepi. Deze werd ondermeer aangebracht op het deel van de woning dat meer recent werd uitgebreid en is uniform over de achtergevel aangebracht. Aan de hand van de karakteristieken ervan kan worden aangenomen dat de crepi in dit geval als niet-asbestverdacht mag worden beschouwd?

Identificatiemethode	Vaststelling & expertise (niet-asbestverdacht)
Primaire drager	Wand buitenschil

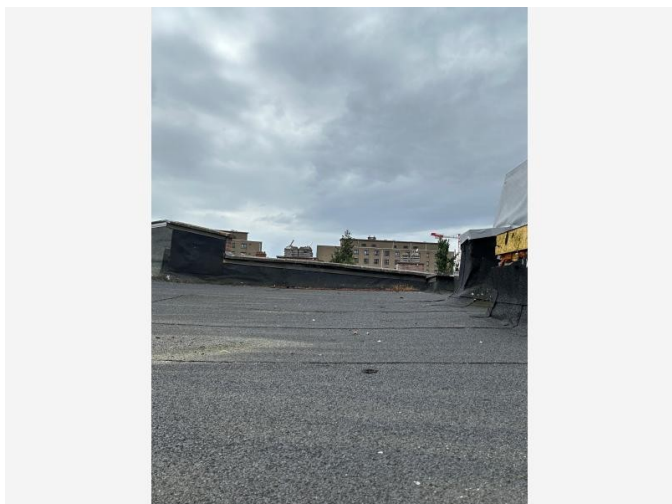
De dakbekleding bestaat uit een roofing waarvan kan worden uitgesloten dat deze asbesthoudend is aangezien deze het voorwerp heeft uitgemaakt van een vernieuwing die werd aangeduid aan de hand van satelietbeelden in Google Earth en waarbij de vaststelling ter plaatse dit verder bevestigt. In principe is het wel mogelijk dat oudere (asbestverdachte) onderlagen roofing aanwezig zijn gebleven. In het kader van dit niet-destructieve onderzoek kon dit niet worden onderzocht.

Identificatiemethode	Vaststelling & expertise (niet-asbestverdacht)
Primaire drager	Plat dak

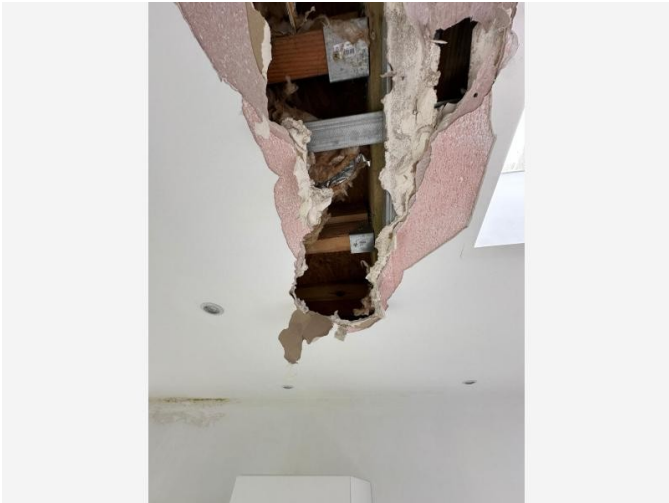
Er werden valse plafonds waargenomen in de woning die als niet-asbestverdacht mogen beschouwd worden. Niettemin dient erop gewezen te worden dat er zich boven deze plafonds pleisterwerk of andere asbestverdachte toepassingen kunnen bevinden. In het kader van het niet-destructieve onderzoek dat naar aanleiding van deze opdracht werd uitgevoerd, werd dit niet nader onderzocht tijdens het plaatsbezoek. Indien naar aanleiding van werken het vals plafond zou worden uitgekapt en er zouden asbestverdachte materialen worden waargenomen, dan dient het aanbevolen te worden deze op dat moment te (laten) onderzoeken.

Identificatiemethode	Redelijk vermoeden
Primaire drager	Plafond

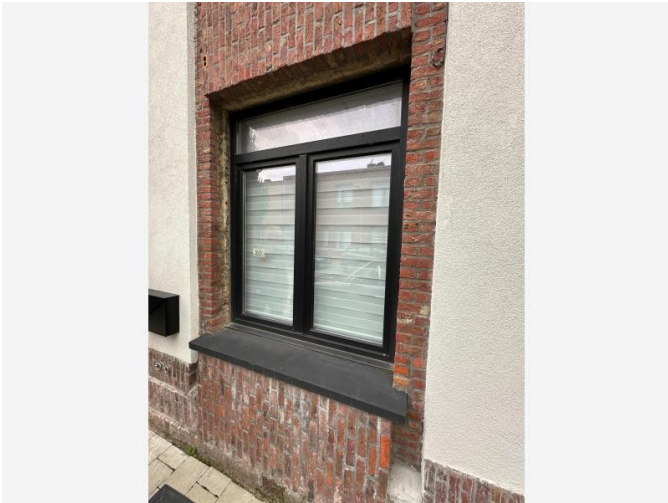
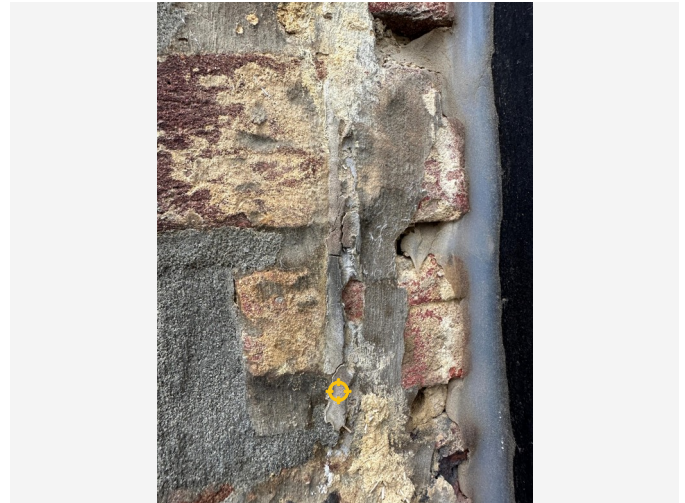
Fiche 6: Mastiek aan buitenschrijnwerk

Geen asbest

#	Type	Referentie	Resultaat
6.1	Puntmonster	240527302	Geen asbest

Beschrijving	Mastiek aan buitenschrijnwerk
Omgeving	Buiten
Primaire drager	Wandopening verticaal (raam, deur, ...)
Bindmiddel van materiaal	Kitten, mastiek, pasta
Gebondenheid op basis van bindmiddel	Hecht
Hoeveelheid (gewicht - aantal)	<ul style="list-style-type: none">• 0,30 kg - 3 stuks
Totaal gewicht	0,90 kg
Identificatiemethode	Vaststelling met monstername
Destructieve handeling voor identificatie	Nee
Opmerking	Er werden restanten van oudere mastiek teruggevonden rondom het buitenschrijnwerk. Hier werd een staalname op uitgevoerd.

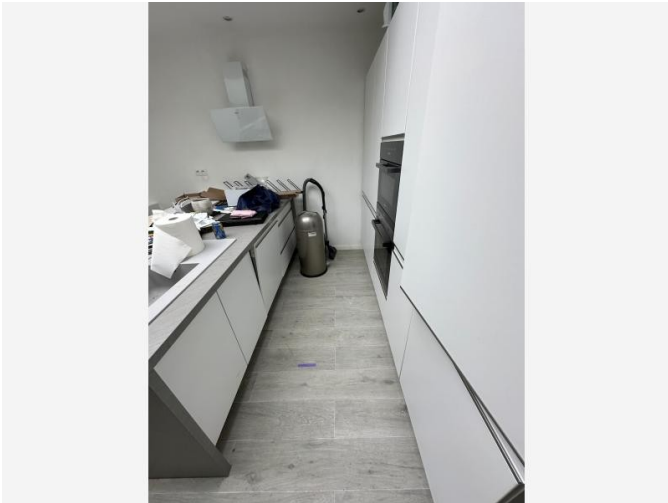
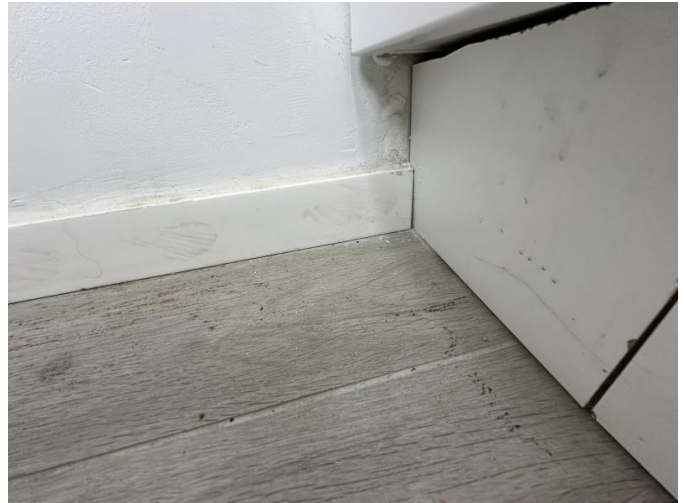
Fiche 7: Pleisterwerk binnenmuren

Geen asbest

#	Type	Referentie	Resultaat
7.1	Mengmonster	240527301	Geen asbest

Beschrijving	Pleisterwerk binnenmuren
Omgeving	Binnen
Primaire drager	Binnenwand
Bindmiddel van materiaal	Gips - kalk
Gebondenheid op basis van bindmiddel	Niet-hechtgebonden
Hoeveelheid (oppervlakte - dikte - aantal)	• 300,00 m ² - 1,50 cm - 1 stuk
Totaal volume	4,50 m ³
Identificatiemethode	Vaststelling met monsternamen
Destructieve handeling voor identificatie	Nee
Opmerking	Er werd een representatief mengstaal genomen waarvan de resultaten mogen toegepast worden op alle pleisterwerken aan de binnenmuren. De staalnamepunten werden aangeduid op het plan.
