# Asbestinventarisatetest

Hertevoetweg 14, 1982 Zemst

Attestnummer : 20251016-000388.000

Uitgegeven op : 16.10.2025

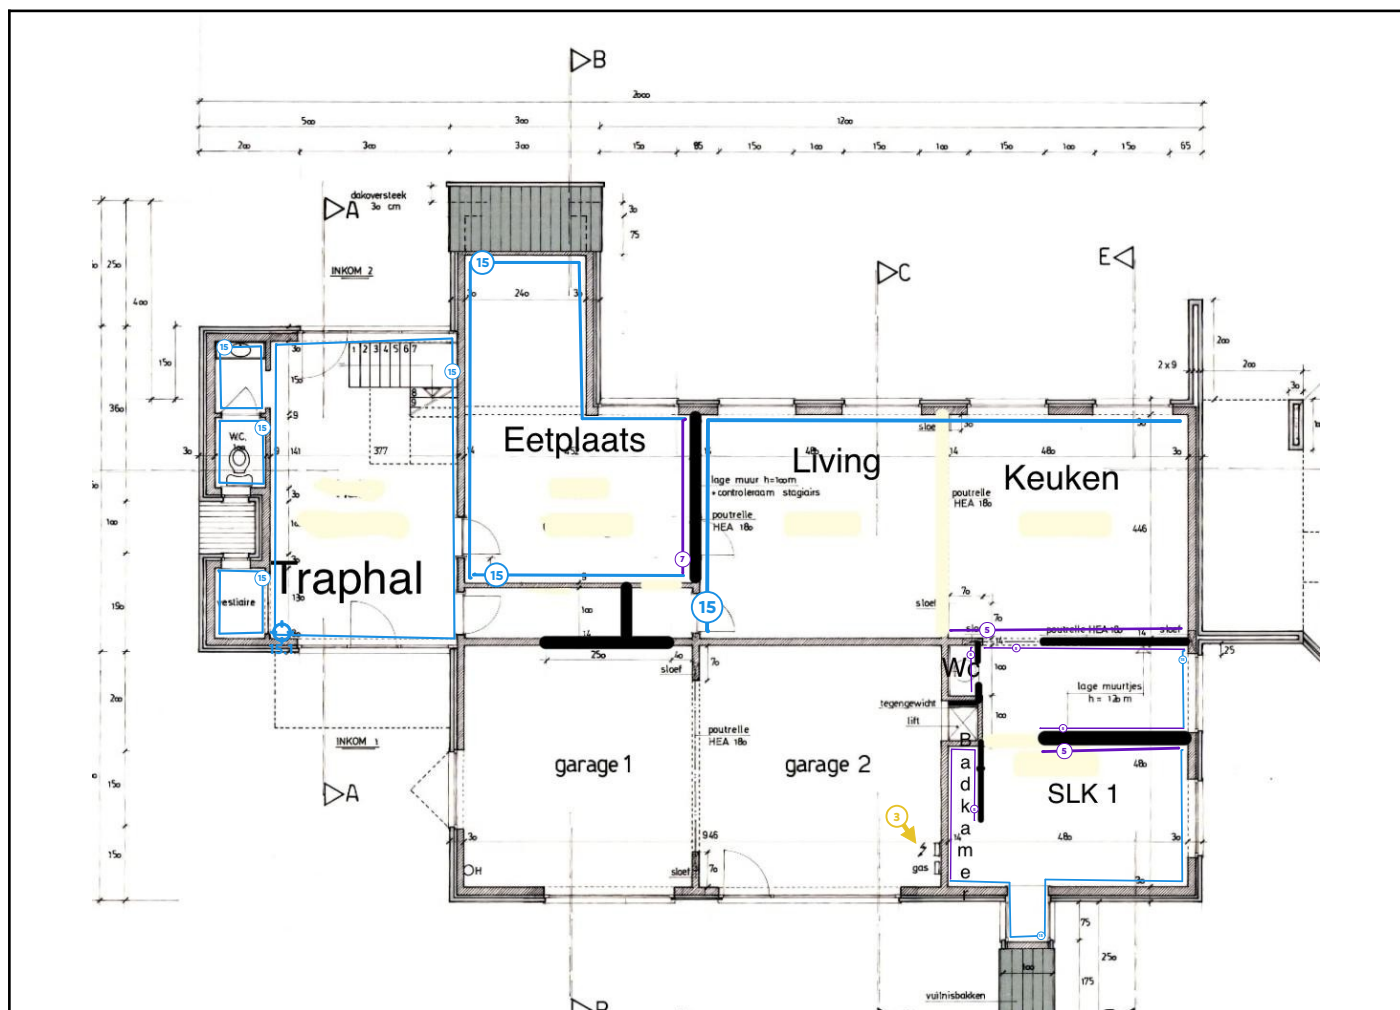
# Plan 1.1: Gelijkvloers

Beschrijving	Type	Actie
3. Bakeliet meter- en zekering kast	Asbestmateriaal	Zorgvuldig beheren
5. Valse wand(en)/voorzetwand(en) - Gipskarton-Pvc-hout	Advies	-
7. Tegellijm achter wandtegels & plinten	Advies	-
15. Pleisterwerk wanden	Geen asbest	-
15.1 Code: M01	Mengmonster	-

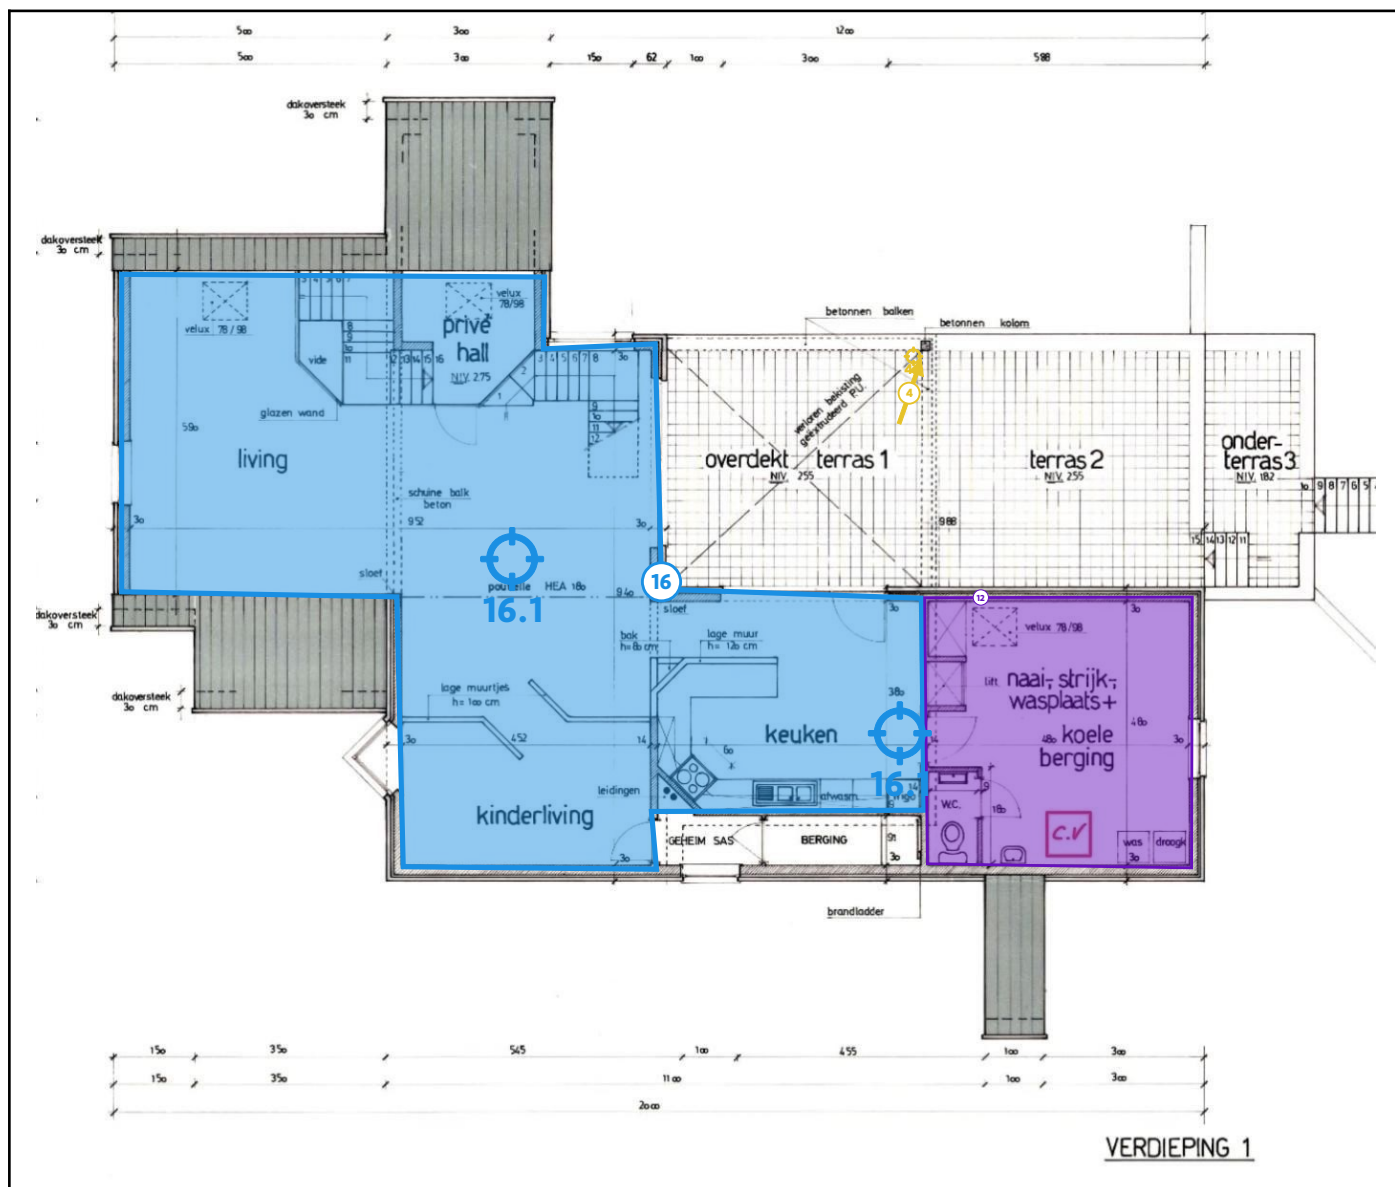
# Plan 1.6: Eerste verdiep

Beschrijving	Type	Actie
4. Verloren bekisting	Asbestmateriaal	Zorgvuldig beheren
4.1 Code: M05	Puntmonster	-
12. Plafondafwerking in gipskarton/hout/pvc	Advies	-
16. Pleisterwerk plafonds	Geen asbest	-
16.1 Code: M02	Mengmonster	-

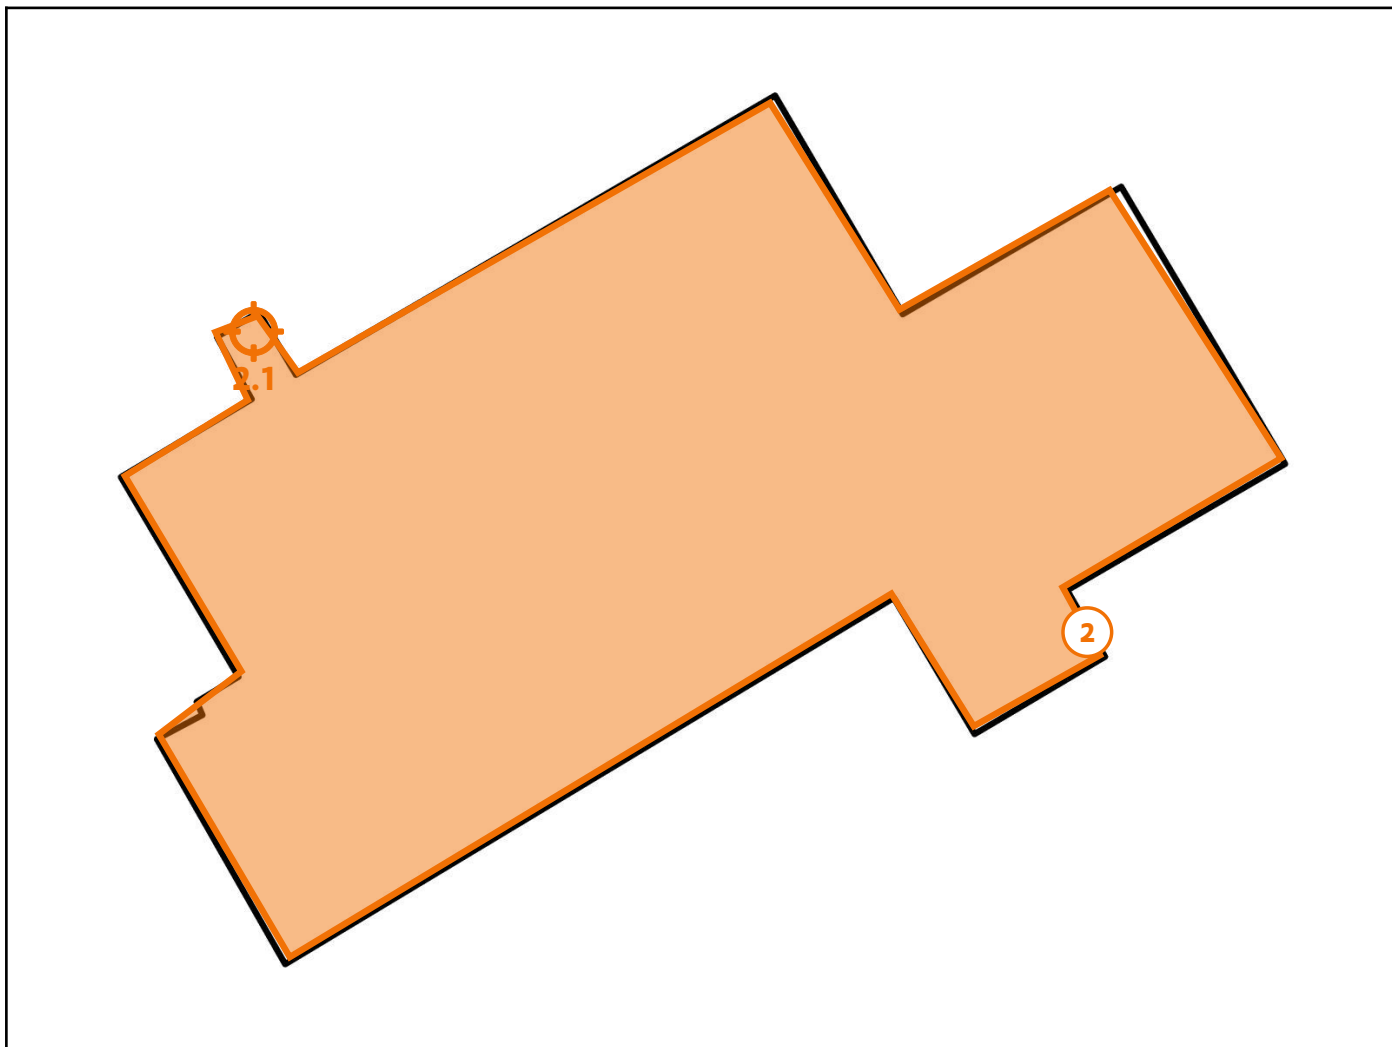
## Plan 1.13: Woning plan

Beschrijving	Type	Actie
2. Dakbedekking - Dakleien woning	Asbestmateriaal	<a href="#">Verwijderen</a>
2.1 Code: M04	Puntmonster	-

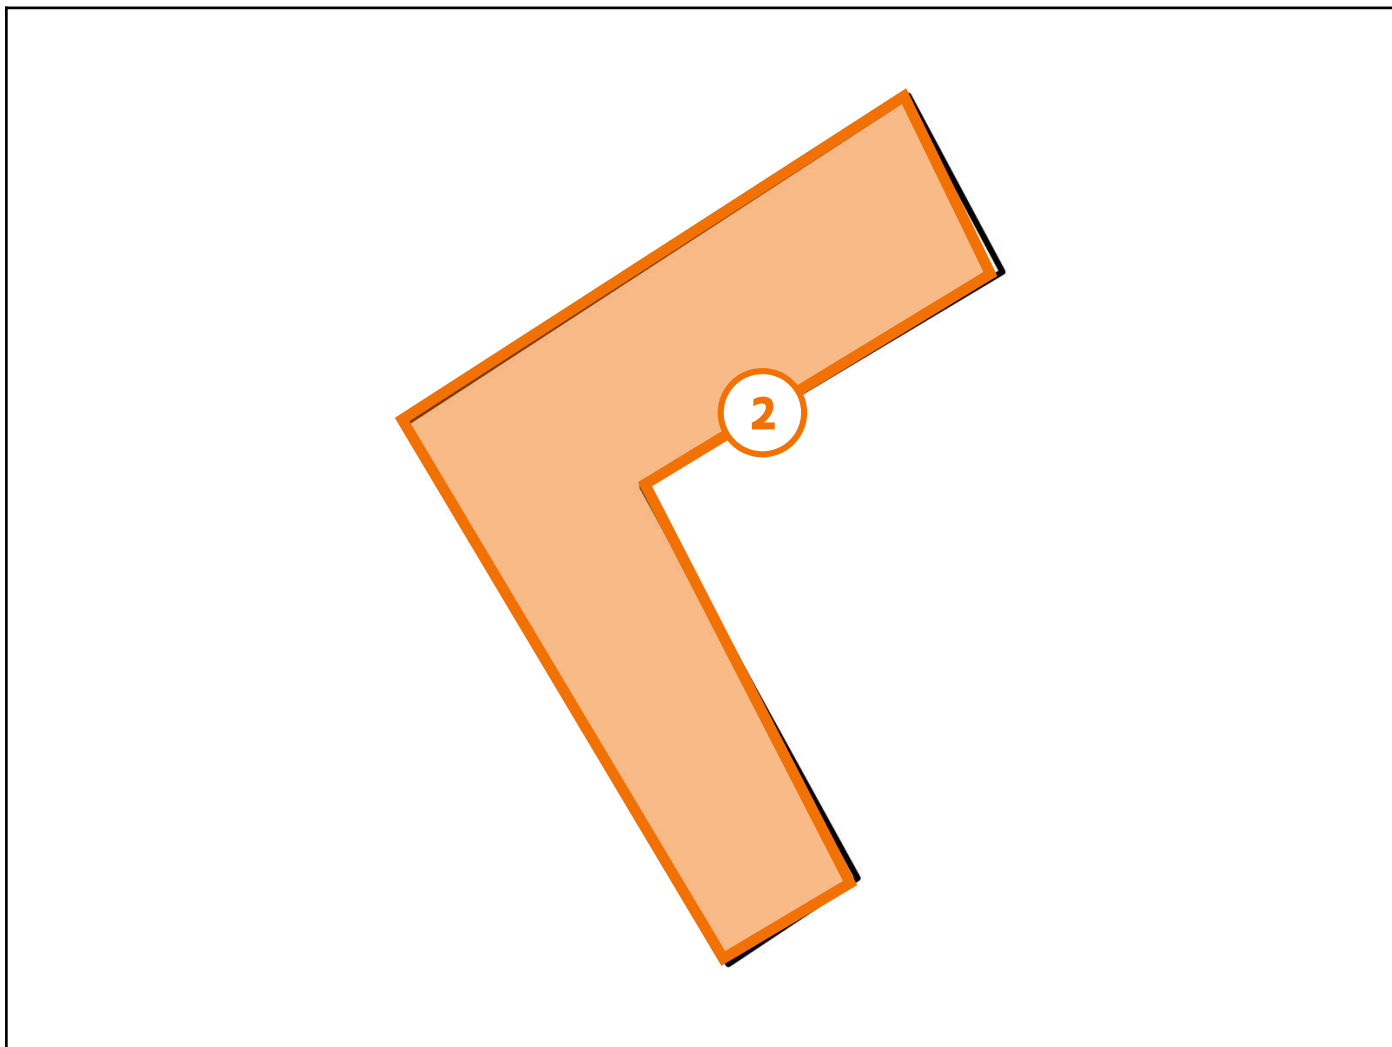
## Plan 2.1: Afdak plan

Beschrijving	Type	Actie
2. Dakbedekking - Dakleien woning	Asbestmateriaal	<a href="#">Verwijderen</a>

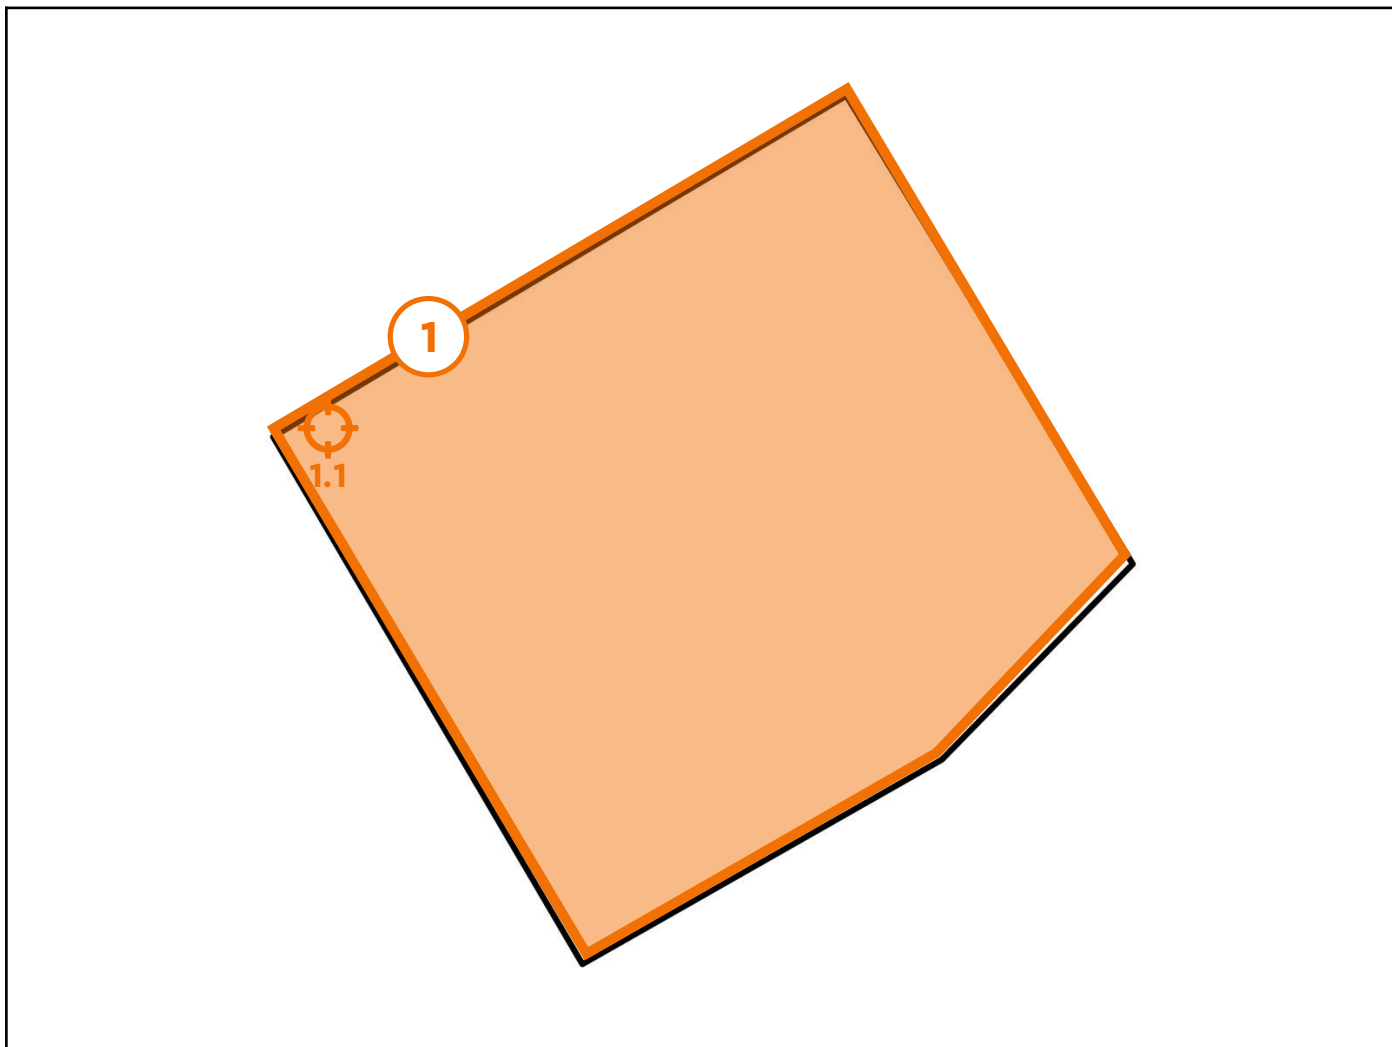
## Plan 3.2: Tuinhuis plan

Beschrijving	Type	Actie
1. Dakbedekking - Dakleien tuinhuis	Asbestmateriaal	<a href="#">Verwijderen</a>
1.1 Code: M06	Puntmonster	-

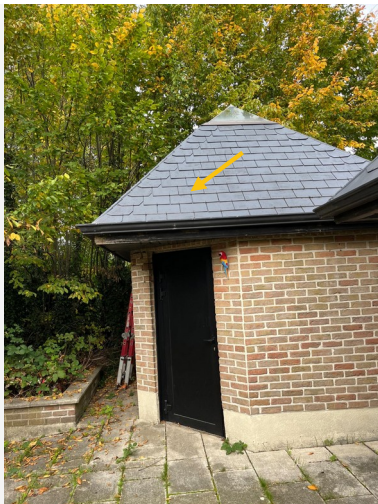
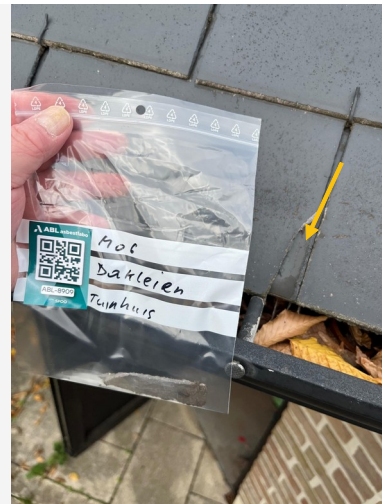
Het asbestmateriaal valt onder de mijlpaal van 2034.

Verwijderen

Eindbeoordeling materiaalrisico	Verhoogd materiaalrisico en/of verhoogde kans op vezelvrijgave
---------------------------------	--

Gebondenheid	Categorie 1: hechtgebonden in oorsprong
Asbestsoort (vezeltype)	Alleen chrysotiel
Asbestconcentratie	Laag (< 50%)
Afschermingsgraad van het gehele materiaal	Geheel of deels vrij aan de buitenlucht
Toestand van het materiaal	Matig beschadigd, matig verweerd

#	Type	Referentie	Resultaat
1.1	Puntmonster	M06	Chrysotiel

Beschrijving	Dakbedekking - Dakleien tuinhuis
Omgeving	Buiten
Primaire drager	Schuin dak
Asbestmateriaal	Dak- en gevelbekleding - Lei, shingle
Bindmiddel van asbestmateriaal	Cement
Gebondenheid op basis van bindmiddel	Hecht
Hoeveelheid (oppervlakte - aantal)	<ul style="list-style-type: none"><li>• 43,00 m<sup>2</sup> - 1 stuk</li></ul>
Totale oppervlakte	43,00 m <sup>2</sup>
Eenvoudig bereikbaar	Ja
Bevestigingswijze	<ul style="list-style-type: none"><li>• Genageld, geniet</li></ul>
Identificatiemethode	Vaststelling met monstername
Destructieve handeling voor identificatie	Nee
Opmerking	De hoeveelheid betreft een schatting

- Zorg voor een veilig beheer. Vermijd het beschadigen van het asbestmateriaal. Controleer de toestand jaarlijks op wijzigingen.
- Hemelwater dat afspoelt van asbestcement daken of gevels kan asbestdeeltjes bevatten. Gebruik het enkel voor gesloten circuits (bv. spoelen toiletten). Reinig na het vervangen van het dak of de gevel de dakgoten en regenwaterput of -ton om asbesthoudend sediment of slib te verwijderen

- Eenvoudige handelingen: mag via doe-het-zelf of door werknemer(s) met opleidingsattest eenvoudige handelingen  
Bij het uitvoeren van eenvoudige handelingen, zoals toegestaan via doe-het-zelfmethoden of door werknemers met een opleidingsattest, is het gebruik van de juiste persoonlijke beschermingsmiddelen (PBM's) verplicht om blootstelling aan asbestvezels te voorkomen. Wij adviseren echter om asbest te laten verwijderen door een werknemer met opleidingscertificaat. Maar het is ook toegestaan via de doe-het-zelfmethode, mits de juiste voorzorgsmaatregelen en PBM's in acht worden genomen. De te gebruiken PBM's zijn:
  - FFP3-mondmasker of halfgelaatsmasker met P3 filter

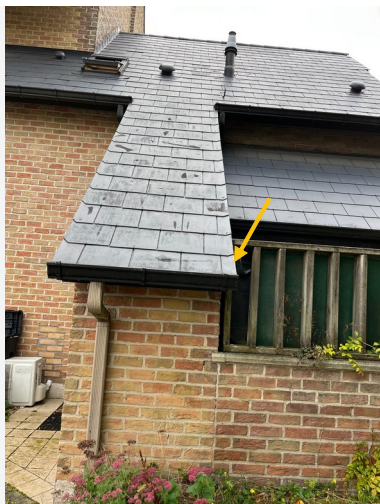
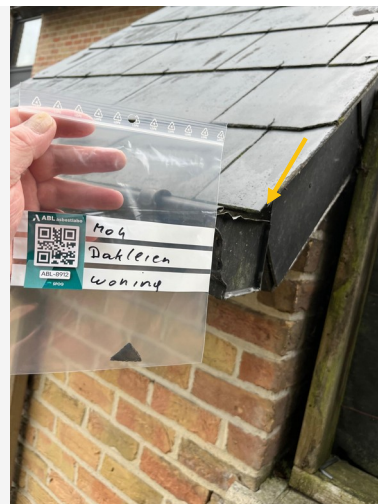
Het asbestmateriaal valt onder de mijlpaal van 2034.

Verwijderen

Eindbeoordeling materiaalrisico	Verhoogd materiaalrisico en/of verhoogde kans op vezelvrijgave
---------------------------------	--

Gebondenheid	Categorie 1: hechtgebonden in oorsprong
Asbestsoort (vezeltype)	Alleen chrysotiel
Asbestconcentratie	Laag (< 50%)
Afschermingsgraad van het gehele materiaal	Geheel of deels vrij aan de buitenlucht
Toestand van het materiaal	Matig beschadigd, matig verweerd

#	Type	Referentie	Resultaat
2.1	Puntmonster	M04	Chrysotiel

Beschrijving	Dakbedekking - Dakleien woning
Omgeving	Buiten
Primaire drager	Schuin dak
Asbestmateriaal	Dak- en gevelbekleding - Lei, shingle
Bindmiddel van asbestmateriaal	Cement
Gebondenheid op basis van bindmiddel	Hecht
Hoeveelheid (oppervlakte - aantal)	<ul style="list-style-type: none"><li>• 340,00 m<sup>2</sup> - 1 stuk</li></ul>
Totale oppervlakte	340,00 m <sup>2</sup>
Eenvoudig bereikbaar	Ja
Bevestigingswijze	<ul style="list-style-type: none"><li>• Genageld, geniet</li></ul>
Identificatiemethode	Vaststelling met monstername
Destructieve handeling voor identificatie	Nee
Opmerking	De hoeveelheid betreft een schatting

- Zorg voor een veilig beheer. Vermijd het beschadigen van het asbestmateriaal. Controleer de toestand jaarlijks op wijzigingen.
- Hemelwater dat afspoelt van asbestcement daken of gevels kan asbestdeeltjes bevatten. Gebruik het enkel voor gesloten circuits (bv. spoelen toiletten). Reinig na het vervangen van het dak of de gevel de dakgoten en regenwaterput of -ton om asbesthoudend sediment of slib te verwijderen

- Eenvoudige handelingen: mag via doe-het-zelf of door werknemer(s) met opleidingsattest eenvoudige handelingen  
Bij het uitvoeren van eenvoudige handelingen, zoals toegestaan via doe-het-zelfmethoden of door werknemers met een opleidingsattest, is het gebruik van de juiste persoonlijke beschermingsmiddelen (PBM's) verplicht om blootstelling aan asbestvezels te voorkomen. Wij adviseren echter om asbest te laten verwijderen door een werknemer met opleidingscertificaat. Maar het is ook toegestaan via de doe-het-zelfmethode, mits de juiste voorzorgsmaatregelen en PBM's in acht worden genomen. De te gebruiken PBM's zijn:
  - FFP3-mondmasker of halfgelaatsmasker met P3 filter

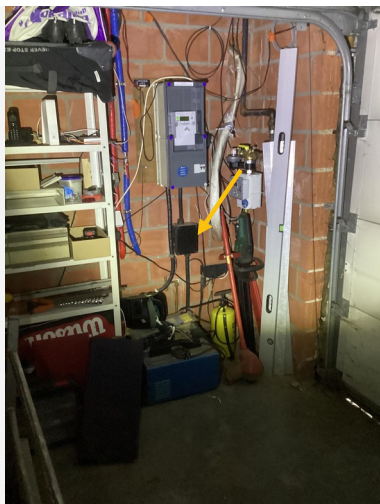
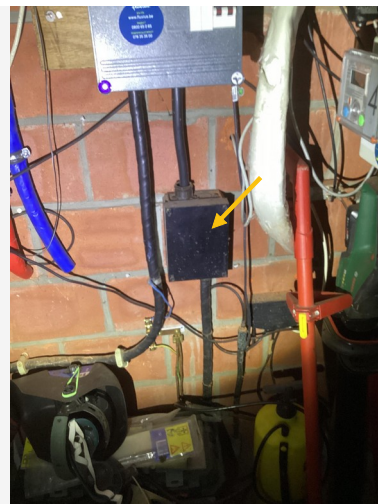
Het asbestmateriaal valt onder de mijlpaal van 2040.

Zorgvuldig beheren

Eindbeoordeling materiaalrisico	Laag materiaalrisico en/of verlaagde kans op vezelvrijgave
---------------------------------	--

Gebondenheid	Categorie 1: hechtgebonden in oorsprong
Asbestsoort (vezeltype)	Crocidoliet aanwezig
Asbestconcentratie	Laag (< 50%)
Afschermingsgraad van het gehele materiaal	Geheel of deels (ook) vrij aan de binnenlucht
Toestand van het materiaal	Onbeschadigd, niet verweerd

Beschrijving	Bakeliet meter- en zekering kast
Omgeving	Binnen
Primaire drager	Communicatie en elektrische infrastructuur en uitrusting
Asbestmateriaal	Plaat, paneel, tablet - Type Bakeliet
Bindmiddel van asbestmateriaal	Kunststof of -hars
Gebondenheid op basis van bindmiddel	Hecht
Hoeveelheid (oppervlakte - dikte - aantal)	<ul style="list-style-type: none"><li>• 0,20 m<sup>2</sup> - 0,50 cm - 1 stuk</li></ul>
Totaal volume	0,001 m <sup>3</sup>
Eenvoudig bereikbaar	Ja
Bevestigingswijze	<ul style="list-style-type: none"><li>• Geschroefd</li></ul>
Identificatiemethode	Vaststelling zonder monstername
Destructieve handeling voor identificatie	Nee
Opmerking	De meterkast hoort toe aan de nutsmaatschappij en dient door hen vervangen/verwijderd te worden.

- Zorg voor een veilig beheer. Vermijd het beschadigen van het asbestmateriaal. Controleer de toestand jaarlijks op wijzigingen.
- Voer bijkomende staalname(s) uit.

- Eenvoudige handelingen: mag via doe-het-zelf of door werknemer(s) met opleidingsattest eenvoudige handelingen  
Deze toepassing is enkel te verwijderen door de nutsmaatschappij.

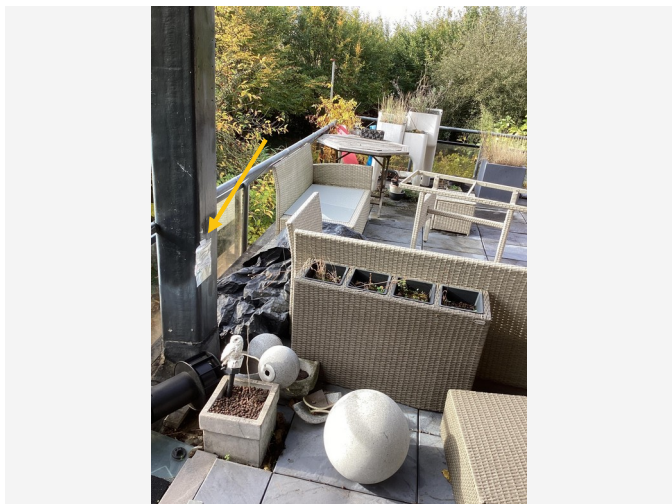
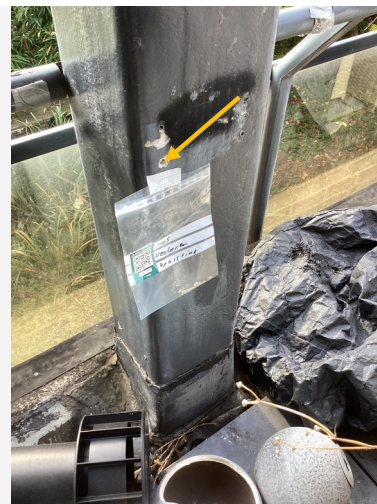
Het asbestmateriaal valt onder de mijlpaal van 2040.

Zorgvuldig beheren

- Zorg voor een veilig beheer. Vermijd het beschadigen van het asbestmateriaal. Controleer de toestand jaarlijks op wijzigingen.

- Eenvoudige handelingen: mag via doe-het-zelf of door werknemer(s) met opleidingsattest eenvoudige handelingen  
Bij het uitvoeren van eenvoudige handelingen, zoals toegestaan via doe-het-zelfmethoden of door werknemers met een opleidingsattest, is het gebruik van de juiste persoonlijke beschermingsmiddelen (PBM's) verplicht om blootstelling aan asbestvezels te voorkomen. Wij adviseren echter om asbest te laten verwijderen door een werknemer met opleidingscertificaat. Maar het is ook toegestaan via de doe-het-zelfmethode, mits de juiste voorzorgsmaatregelen en PBM's in acht worden genomen. De te gebruiken PBM's zijn:
  - FFP3-mondmasker of halfgelaatsmasker met P3 filter
  - wegwercoverall (Tyvek CATIII, type 5en 6)
  - afwasbaar schoeisel
