# Asbestinventarisatattest

Hollebeekstraat 194, 2660 Antwerpen

Attestnummer : 20260707-000107.000

**Niet-asbestveilig**

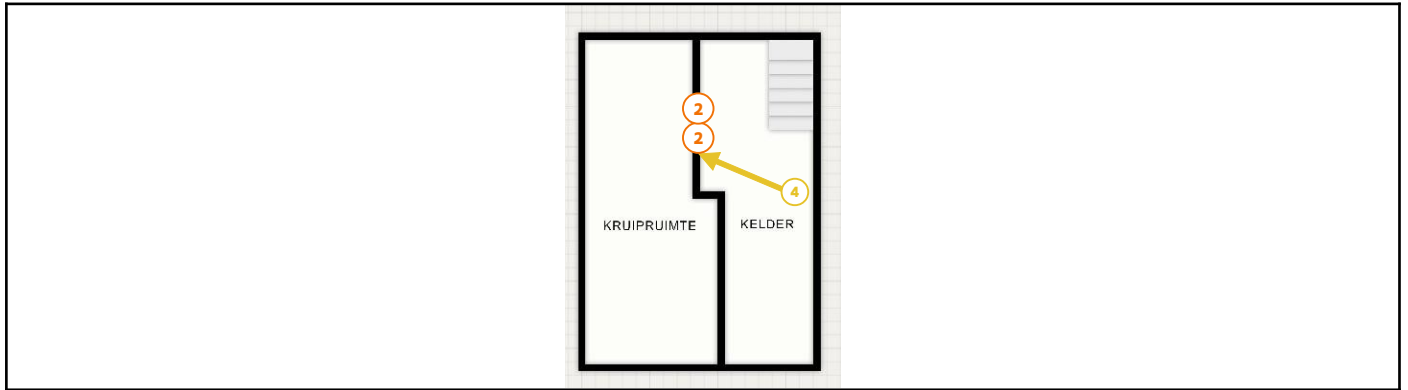
## Plan 1.2: Kelder: meter-bakeliet

| Beschrijving | Type | Actie |
|---|---|---|
| 2. Toepassingen in bakeliet | Asbestmateriaal | Verwijderen |
| 4. Elektrische meter | Asbestmateriaal | Zorgvuldig beheren |

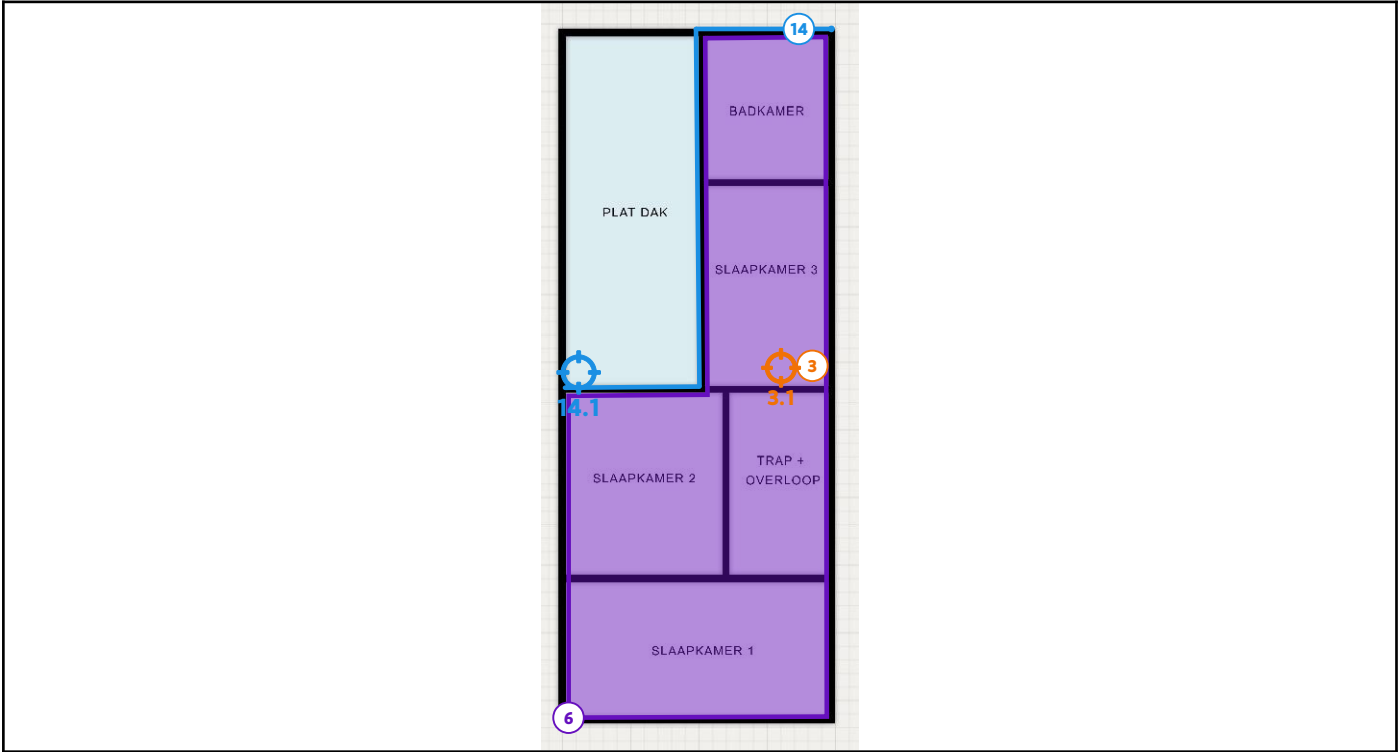
# Plan 1.5: 1V: cementering-afvoer-vloeren

| Beschrijving | Type | Actie |
|---|---|---|
| 3. Rookgasafvoer | Asbestmateriaal | Verwijderen |
| 3.1 Code: PM02 | Puntmonster | - |

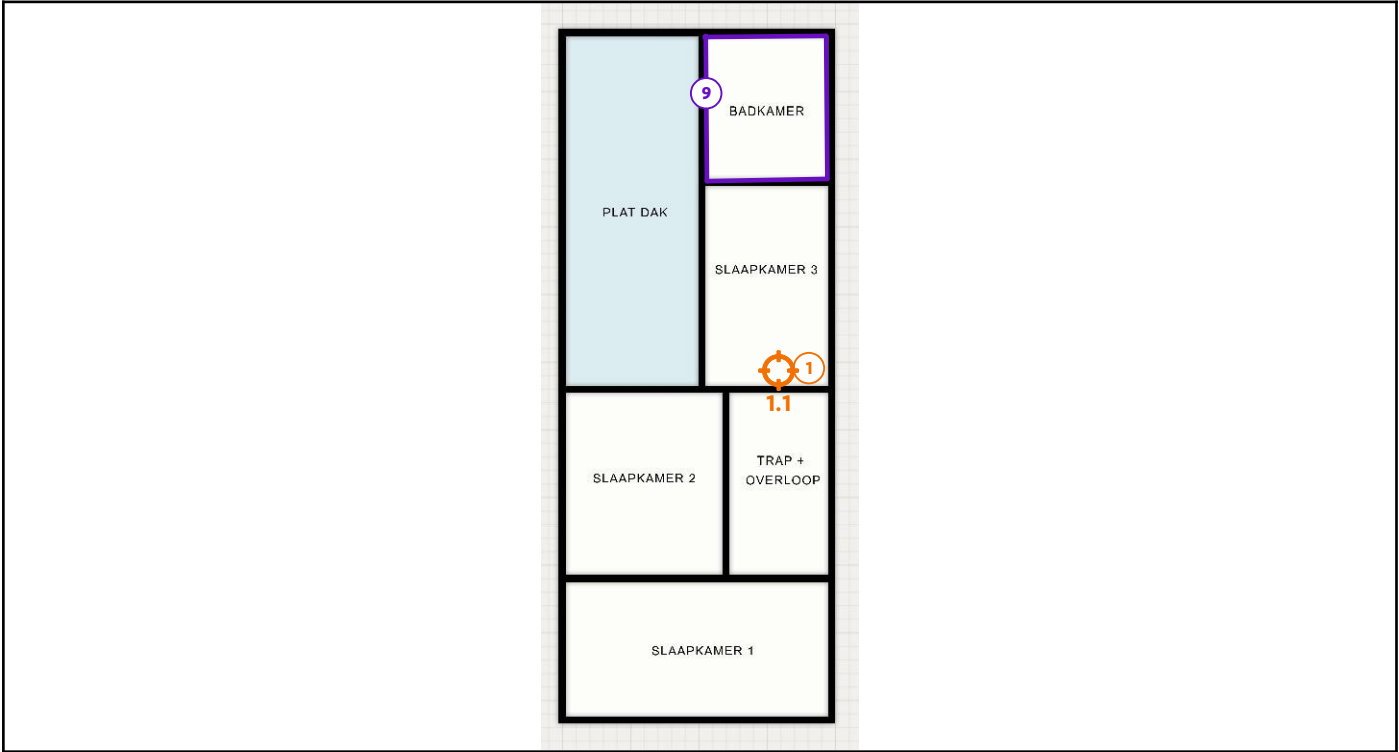
# Plan 1.7: 1V: schouwhoed-tegellijm

| Beschrijving | Type | Actie |
|---|---|---|
| 1. Schouwhoed | Asbestmateriaal | <a href="#">Verwijderen</a> |
| 1.1 Code: PM01 | Puntmonster | - |

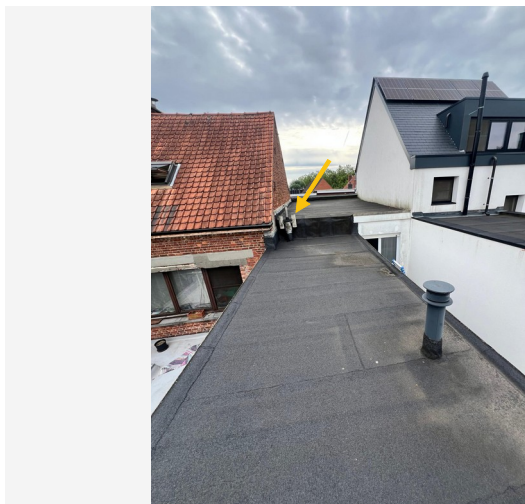
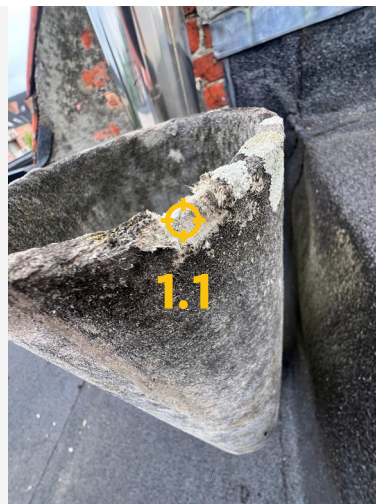
Het asbestmateriaal valt onder de mijlpaal van 2034.

| Eindbeoordeling materiaalrisico | Verhoogd materiaalrisico en/of verhoogde kans op vezelvrijgave |

| Gebondenheid | Categorie 1: hechtgebonden in oorsprong |
| Asbestsoort (vezeltype) | Alleen chrysotiel aanwezig |
| Asbestconcentratie | Laag (< 50%) |
| Afschermingsgraad van het gehele materiaal | Geheel of deels vrij aan de buitenlucht, maar geen contact met binnenlucht |
| Toestand van het materiaal | Matig beschadigd, matig verweerd |

| # | Type | Referentie | Resultaat |
|---|---|---|---|
| 1.1 | Puntmonster | PM01 | Chrysotiel |

| Asbestmateriaal | Schouwhoed, ventilatiekap (anti-windval) |
| Opmerking | De schouwhoed in asbestcement op het plat dak van de woning werd bemonsterd. De aangegeven hoeveelheden berusten op een ruwe inschatting en kunnen niet letterlijk overgenomen worden in het kader van een meetstaat voor eventuele werken. Hieraan kunnen geen rechten worden ontleend. |

Verwijderen

- Zorg voor een veilig beheer. Vermijd het beschadigen van het asbestmateriaal. Controleer de toestand jaarlijks op wijzigingen.

- Eenvoudige handelingen: mag via doe-het-zelf of door werknemer(s) met opleidingsattest eenvoudige handelingen  
Deze toepassing kan door een aannemer die over een opleidingsattest eenvoudige handelingen beschikt of door een particulier (doe-het-zelf), verwijderd worden indien er geen verhoogd risico op vrijgave van asbestvezels (max. concentratie 0,01 vezels/cm<sup>3</sup> - CODEX Art. VI.3-54) ontstaat en de toepassing voorafgaand wordt gefixeerd/bevochtigd; de individuele elementen zonder machinale werktuigen (boormachine, slijpschijf, hogedrukreiniger,...) en zonder breken of gooien een voor een losgemaakt worden; en ten slotte dubbel en luchtdicht verpakt weggevoerd worden naar een erkend afvalpunt (recyclagepark).

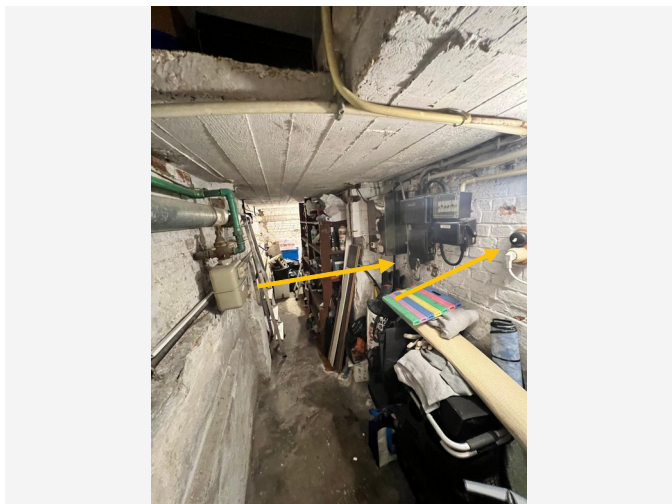
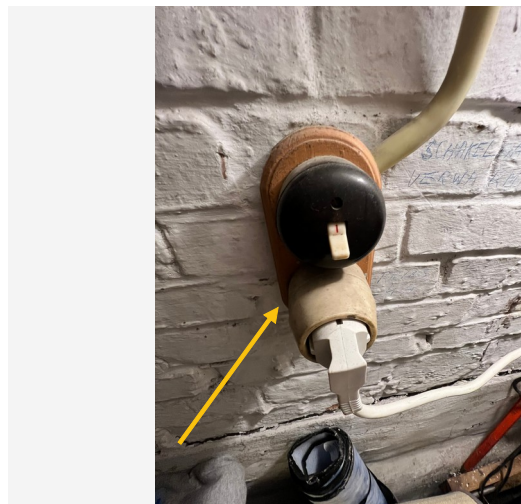
Het asbestmateriaal valt onder de mijlpaal van 2040.

| Eindbeoordeling materiaalarisico | Verhoogd materiaalarisico en/of verhoogde kans op vezelvrijgave |

| Asbestsoort (vezeltype) | Crocidoliet aanwezig |
| Toestand van het materiaal | Licht beschadigd, licht verweerd. Intacte calciumsilicaatplaat of materiaal met categorie 3-gebondenheid |

| Asbestmateriaal | Plaat, paneel, tablet - Type Bakeliet |
| Identificatiemethode | <p>De asbestdeskundige beoordeelt het materiaal als asbestverdacht en dus asbesthoudend, en dit zonder monstername.</p> <p>Motivatie: De monstername brengt andere schade aan dan schade die inherent is aan de monstername.</p> |
| Opmerking | <p>In de kelder bevinden zich diverse toepassingen die bakeliet kunnen bevatten. Het betreffen o.a. een oude schakelaar, een oud stopcontact en schakelkasten. Monstername niet uitgevoerd wegens het risico op beschadiging van een elektrisch component en mogelijke blootstelling aan spanning of storingen in de elektrische installatie. De aangegeven hoeveelheden berusten op een ruwe inschatting en kunnen niet letterlijk overgenomen worden in het kader van een meetstaat voor eventuele werken. Hieraan kunnen geen rechten worden ontleend.</p> |

Verwijderen

- Zorg voor een veilig beheer. Vermijd het beschadigen van het asbestmateriaal. Controleer de toestand jaarlijks op wijzigingen.
- Voer bijkomende staalname(s) uit.

- Eenvoudige handelingen: mag via doe-het-zelf of door werknemer(s) met opleidingsattest eenvoudige handelingen  
Deze toepassing kan door een aannemer die over een opleidingsattest eenvoudige handelingen beschikt of door een particulier (doe-het-zelf), verwijderd worden indien er geen verhoogd risico op vrijgave van asbestvezels (max. concentratie 0,01 vezels/cm<sup>3</sup> - CODEX Art. VI.3-54) ontstaat en de toepassing voorafgaand wordt gefixeerd/bevochtigd; de individuele elementen zonder machinale werktuigen (boormachine, slijpschijf, hogedrukreiniger,...) en zonder breken of gooien een voor een losgemaakt worden; en ten slotte dubbel en luchtdicht verpakt weggevoerd worden naar een erkend afvalpunt (recyclagepark).

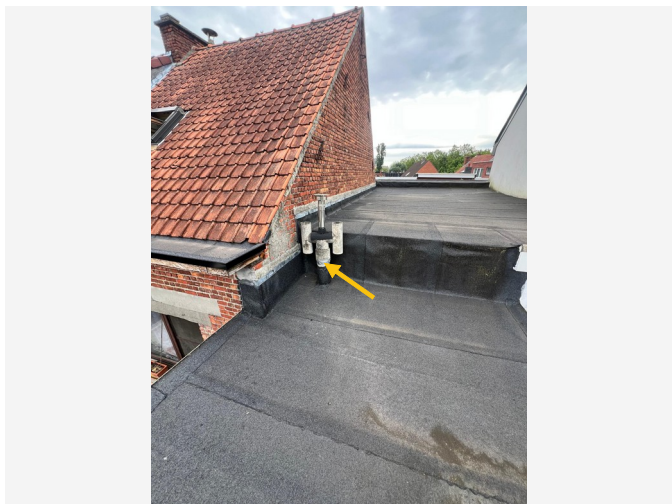
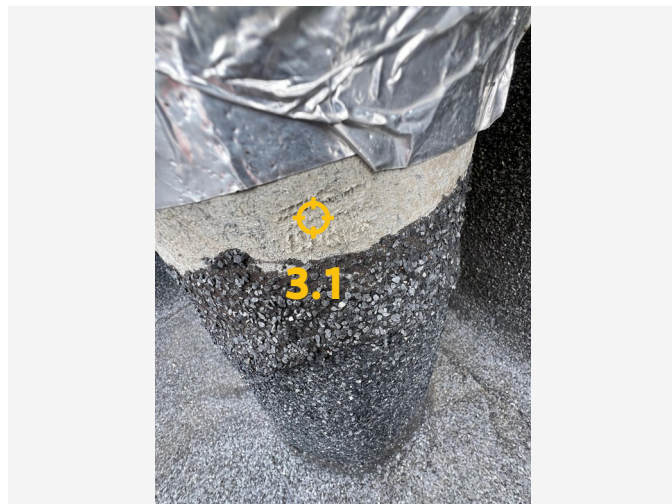
Het asbestmateriaal valt onder de mijlpaal van 2040.

| Opmerking | Het stuk rookgasafvoer in asbestcement op het plat dak van de woning werd bemonsterd. De aangegeven hoeveelheden berusten op een zo nauwkeurig mogelijke opmeting en kunnen niet letterlijk overgenomen worden in het kader van een meetstaat voor eventuele werken. Hieraan kunnen geen rechten worden ontleend. |

Verwijderen

- Zorg voor een veilig beheer. Vermijd het beschadigen van het asbestmateriaal. Controleer de toestand jaarlijks op wijzigingen.

- Eenvoudige handelingen: mag via doe-het-zelf of door werknemer(s) met opleidingsattest eenvoudige handelingen  
Deze toepassing kan door een aannemer die over een opleidingsattest eenvoudige handelingen beschikt of door een particulier (doe-het-zelf), verwijderd worden indien er geen verhoogd risico op vrijgave van asbestvezels (max. concentratie 0,01 vezels/cm<sup>3</sup> - CODEX Art. VI.3-54) ontstaat en de toepassing voorafgaand wordt gefixeerd/bevochtigd; de individuele elementen zonder machinale werktuigen (boormachine, slijpschijf, hogedrukreiniger,...) en zonder breken of gooien een voor een losgemaakt worden; en ten slotte dubbel en luchtdicht verpakt weggevoerd worden naar een erkend afvalpunt (recyclagepark).

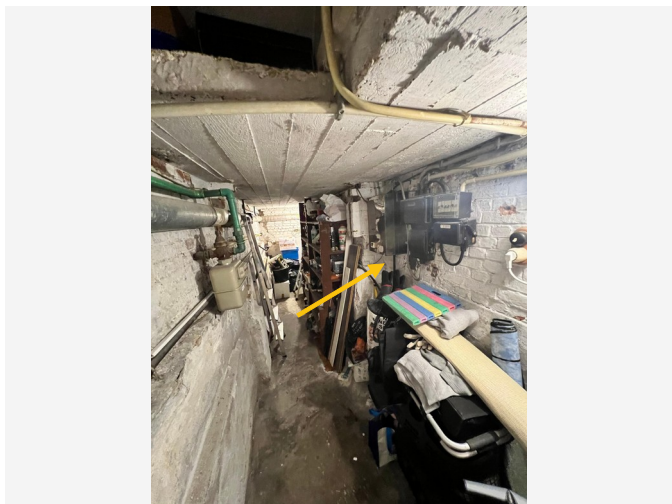
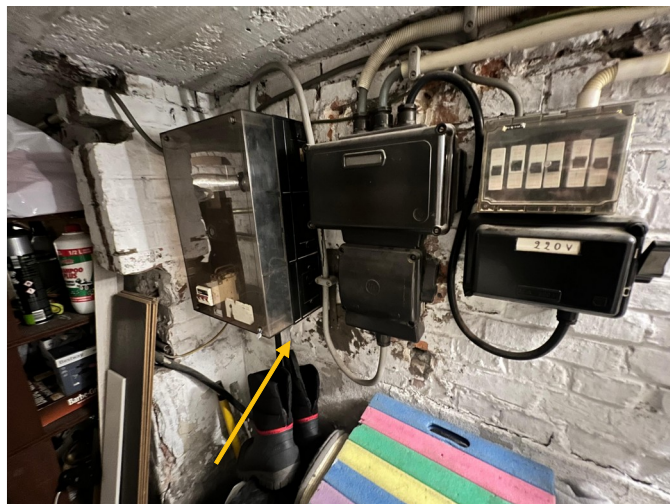
| Opmerking | In de kelderberging hangen oude meterkasten die bakeliet kunnen bevatten. Geen staalname mogelijk vanwege materiaal van andere eigenaar. De aangegeven hoeveelheden berusten op een ruwe inschatting en kunnen niet letterlijk overgenomen worden in het kader van een meetstaat voor eventuele werken. Hieraan kunnen geen rechten worden ontleend. |

- Eenvoudige handelingen: mag via doe-het-zelf of door werknemer(s) met opleidingsattest eenvoudige handelingen  
Te verwijderen door de netbeheerder. Deze toepassing kan door een werknemer die over een opleidingsattest eenvoudige handelingen beschikt verwijderd worden indien er geen verhoogd risico op vrijgave van asbestvezels (max. concentratie 0,01 vezels/cm<sup>3</sup> - CODEX Art. VI.3-54) ontstaat en de toepassing voorafgaand wordt gefixeerd/bevochtigd; de individuele elementen zonder machinale werktuigen (boormachine, slijpschijf, hogedrukreiniger,...) en zonder breken of gooien een voor een losgemaakt worden; en ten slotte dubbel en luchtdicht verpakt weggevoerd worden naar een erkend afvalpunt (recyclagepark).

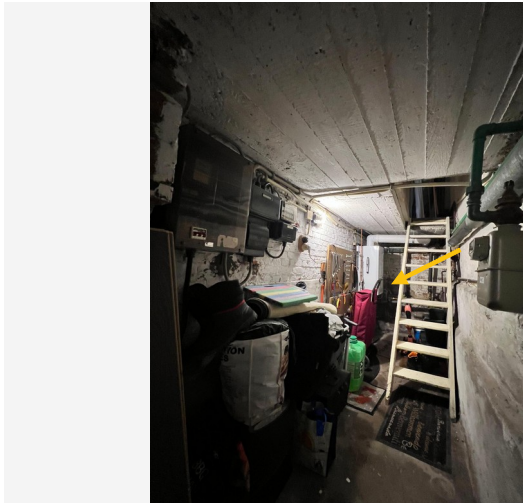
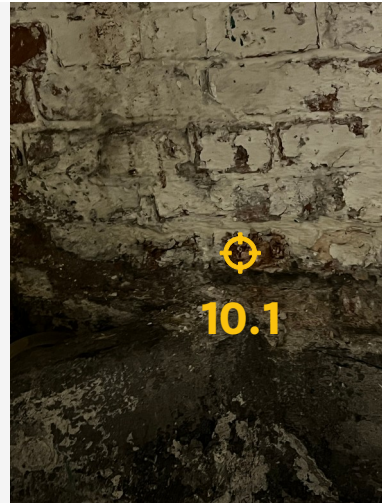
## Fiche 10: Cementering kelderwanden

Geen asbest

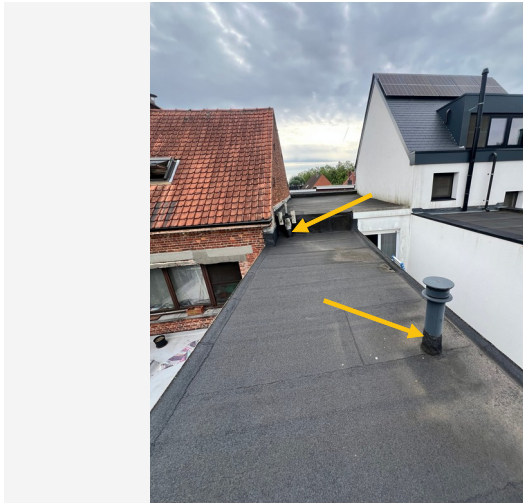
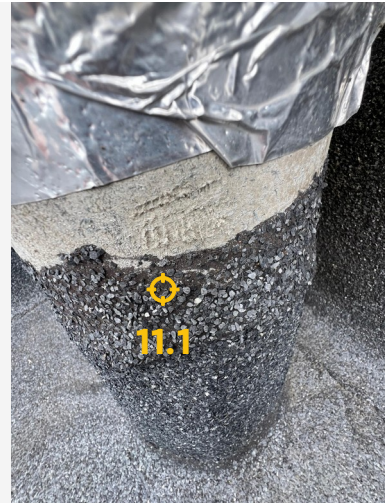
## Fiche 11: Roofing dakdoorvoeren

Geen asbest

| Opmerking | Het ander type roofing ter hoogte van de dakdoorvoeren dak werd bemonsterd ter hoogte van de toplaag om structurele gevolgschade (lekkage) te vermijden. In het kader van het niet destructief onderzoek konden eventuele onderliggende lagen niet geïnspecteerd worden. De aangegeven hoeveelheden berusten op een zo nauwkeurig mogelijke opmeting en kunnen niet letterlijk overgenomen worden in het kader van een meetstaat voor eventuele werken. Hieraan kunnen geen rechten worden ontleend. |

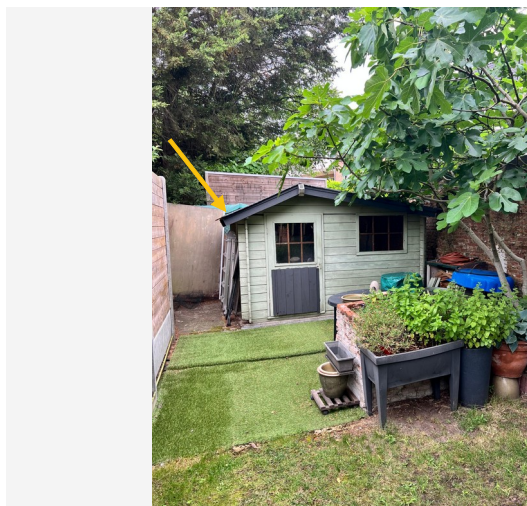
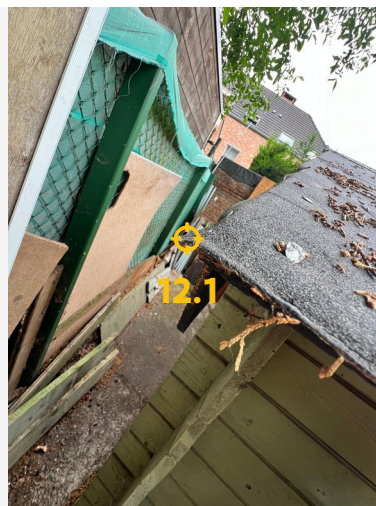
## Fiche 12: Roofing tuinberging

Geen asbest

| Opmerking | De roofing op het dak van de tuinberging werd bemonsterd ter hoogte van de toplaag om structurele gevolgschade (lekkage) te vermijden. In het kader van het niet destructief onderzoek konden eventuele onderliggende lagen niet geïnspecteerd worden. De aangegeven hoeveelheden berusten op een zo nauwkeurig mogelijke opmeting en kunnen niet letterlijk overgenomen worden in het kader van een meetstaat voor eventuele werken. Hieraan kunnen geen rechten worden ontleend. |

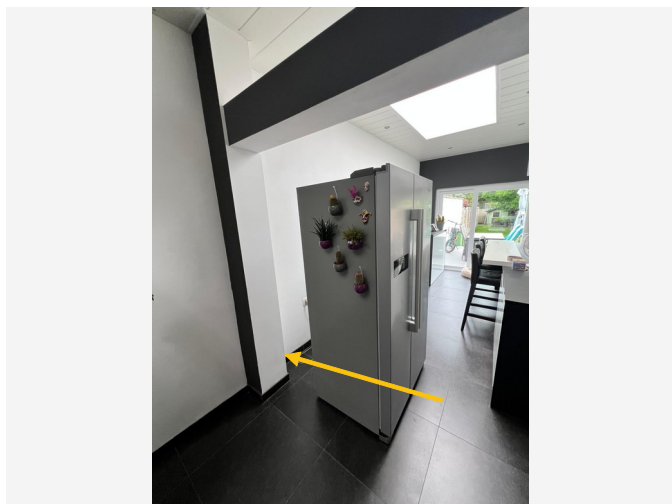
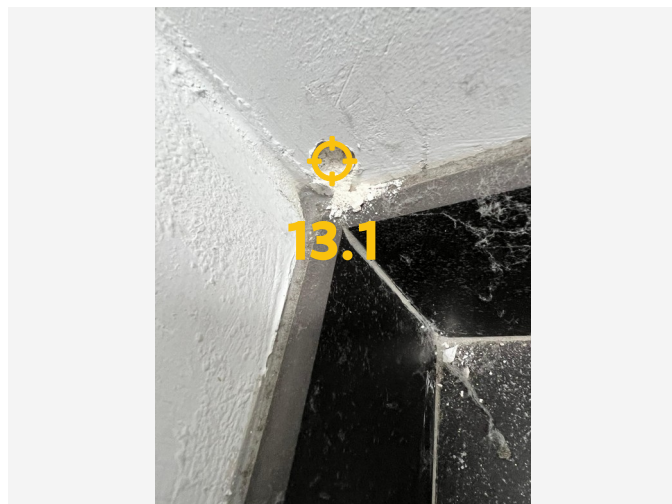
## Fiche 13: Pleisterwerk wanden

Geen asbest

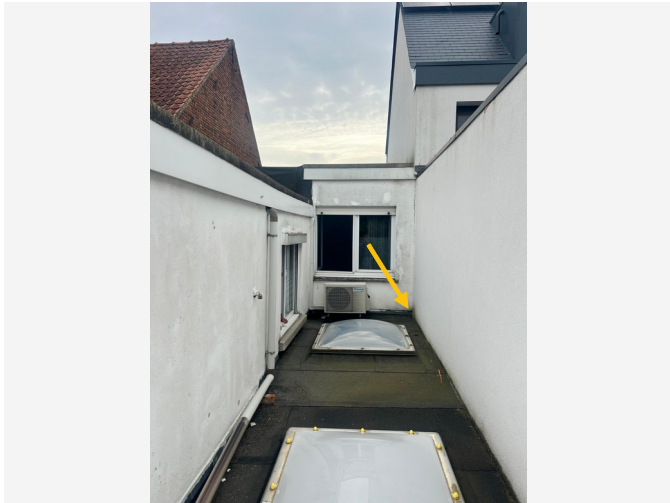
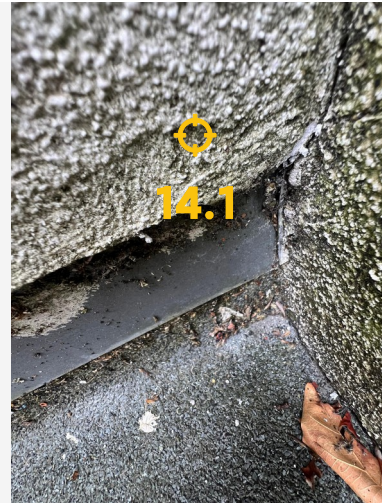
## Fiche 14: Cementering achtergevels

Geen asbest

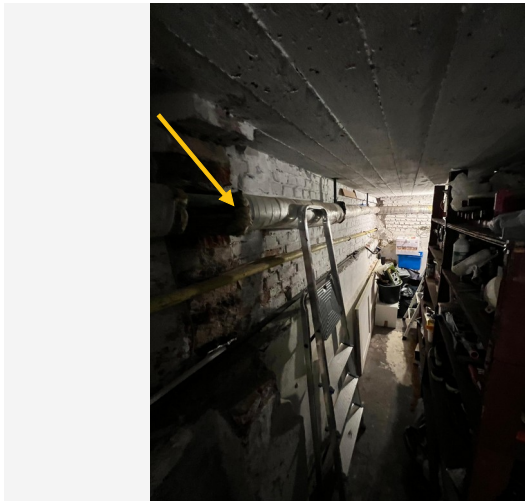
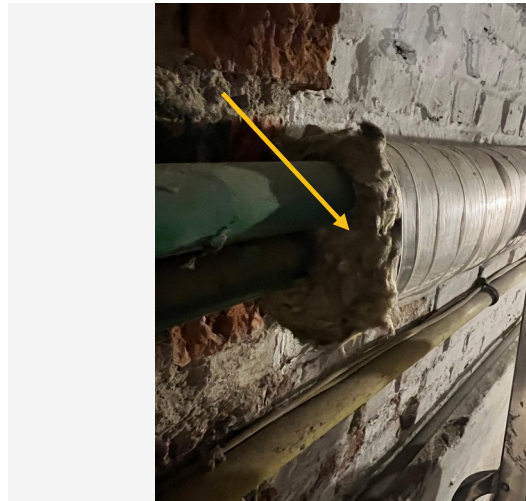
## Fiche 18: Leidingisolatie

| Beschrijving | Notitie | Terug te vinden op plannen |
|---|---|---|
| Fiche 18: Leidingisolatie | De leidingisolatie in de kelder bestaat enerzijds uit een kunststof omhulsel met een kern van minerale wol en anderzijds polyethyleen. Deze toepassingen zijn niet-asbestverdacht. | Plan 1.1: Kelder: kruipruimte-cementering-leidingiso |
