Asbestinventarisatetest

Hof ter Groenstraat 19, 2660 Antwerpen

Attestnummer : 20260702-000338.000

Uitgegeven op : 02.07.2026

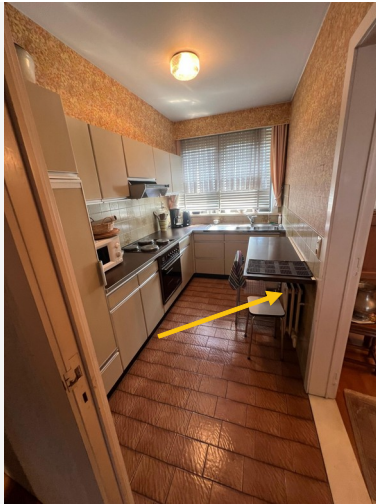
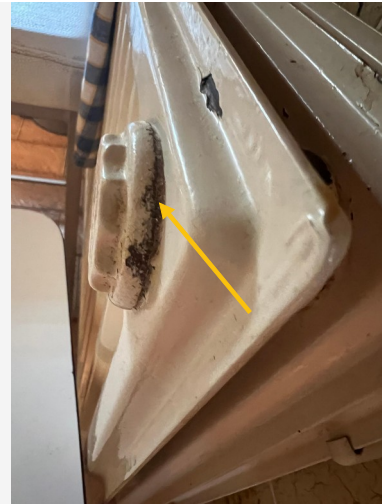
Laag materiaalrisico en/of verlaagde kans op vezelvrijgave

Gebondenheid	Categorie 2: niet-hechtgebonden met matrix
Asbestsoort (vezeltype)	Alleen chrysotiel aanwezig
Asbestconcentratie	Hoog ($\geq 50\%$)
Afschermingsgraad van het gehele materiaal	Alleen randen, niet afgeschermd, maar geen contact met binnenluchtstromen
Toestand van het materiaal	Licht beschadigd, licht verweerd. Intacte calciumsilicaatplaat of materiaal met categorie 3-gebondenheid

Beschrijving	Pakking radiatoren
Omgeving	Binnen
Primaire drager	HVAC infrastructuur en uitrusting
Asbestmateriaal	Pakking, dichting
Bindmiddel van asbestmateriaal	Karton - papier - viltachtig
Gebondenheid op basis van bindmiddel	Niet-hechtgebonden
Hoeveelheid (gewicht - aantal)	<ul style="list-style-type: none">• 0,13 kg - 1 stuk
Totaal gewicht	0,13 kg
Eenvoudig bereikbaar	Ja
Bevestigingswijze	<ul style="list-style-type: none">• Geklemd
Identificatiemethode	<p>De asbestdeskundige beoordeelt het materiaal als asbestverdacht en dus asbesthoudend, en dit zonder monstername.</p> <p>Motivatie: De monstername brengt andere schade aan dan schade die inherent is aan de monstername.</p>
Destructieve handeling voor identificatie	Nee
Opmerking	<p>In de keuken staat een oude kolomradiator van het type 'DEF' opgesteld. De radiator bestaat uit samengeperste elementen. Ter hoogte van de bevestigingsdoppen zijn er duidelijk asbestverdachte pakkingen waar te nemen. De aangegeven hoeveelheden berusten op een ruwe inschatting en kunnen niet letterlijk overgenomen worden in het kader van een meetstaat voor eventuele werken. Hieraan kunnen geen rechten worden ontleend.</p>

- Verwijder dit asbestmateriaal zo snel mogelijk. Volg de toestand goed op.
- Voer bijkomende staalname(s) uit.

De radiatoren moeten in hun geheel worden verwijderd (zonder demonteren) zodat de toepassingen (pakkingen) niet verder beschadigd of vergruist raken.

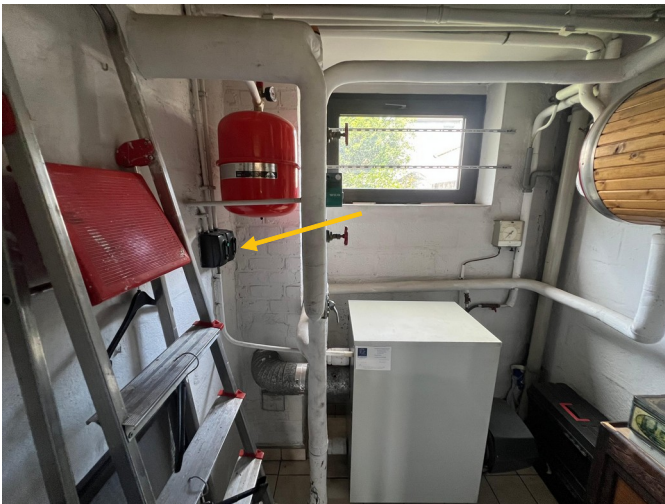
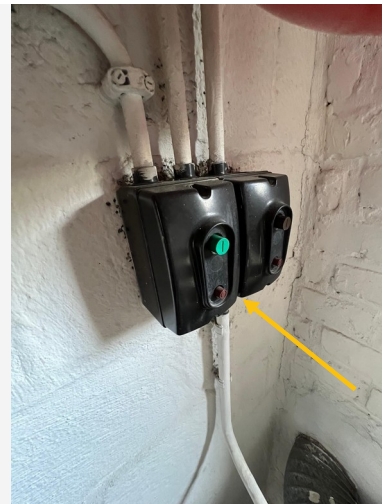
Verhoogd materiaalrisico en/of verhoogde kans op vezelvrijgave

Gebondenheid	Categorie 1: hechtgebonden in oorsprong
Asbestsoort (vezeltype)	Crocidoliet aanwezig
Asbestconcentratie	Laag (< 50%)
Afschermingsgraad van het gehele materiaal	Geheel of deels vrij aan de binnenlucht, maar geen contact met binnenluchtstromen
Toestand van het materiaal	Licht beschadigd, licht verweerd. Intacte calciumsilicaatplaat of materiaal met categorie 3-gebondenheid

Beschrijving	Bakeliet toepassingen
Omgeving	Binnen
Primaire drager	Communicatie en elektrische infrastructuur en uitrusting
Asbestmateriaal	Plaat, paneel, tablet - Type Bakeliet
Bindmiddel van asbestmateriaal	Kunststof of -hars
Gebondenheid op basis van bindmiddel	Hecht
Hoeveelheid (oppervlakte - dikte - aantal)	<ul style="list-style-type: none"> • 0,01 m² - 0,50 cm - 1 stuk
Totaal volume	< 0,001 m ³
Eenvoudig bereikbaar	Ja
Bevestigingswijze	<ul style="list-style-type: none"> • Geschroefd
Identificatiemethode	<p>De asbestdeskundige beoordeelt het materiaal als asbestverdacht en dus asbesthoudend, en dit zonder monstername.</p> <p>Motivatie: De monstername brengt andere schade aan dan schade die inherent is aan de monstername.</p>
Destructieve handeling voor identificatie	Nee
Opmerking	In de woning hangen diverse elektra toepassingen die bakeliet kunnen bevatten. Het betreffen o.a. stopcontacten, schakelaars, schakelkasten, ... Geen staalname mogelijk vanwege het risico op grotere dan door de monstername inherente schade. De aangegeven hoeveelheden berusten op een ruwe inschatting en kunnen niet letterlijk overgenomen worden in het kader van een meetstaat voor eventuele werken. Hieraan kunnen geen rechten worden ontleend.

- Zorg voor een veilig beheer. Vermijd het beschadigen van het asbestmateriaal. Controleer de toestand jaarlijks op wijzigingen.
- Voer bijkomende staalname(s) uit.

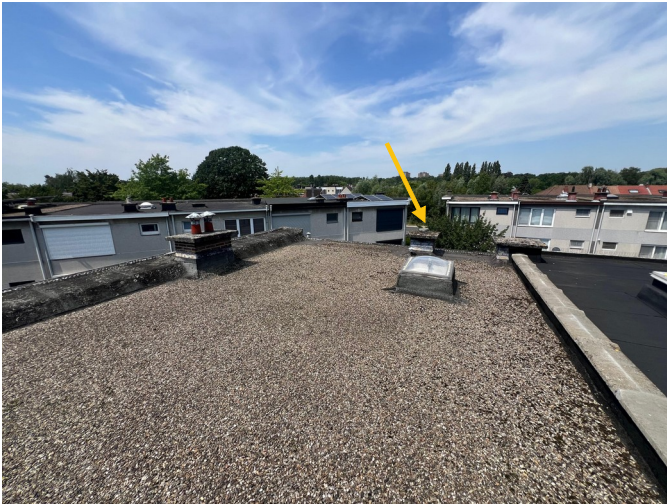
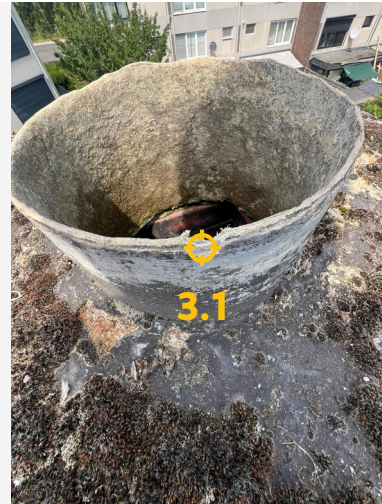
Verhoogd materiaalrisico en/of verhoogde kans op vezelvrijgave

Gebondenheid	Categorie 1: hechtgebonden in oorsprong
Asbestsoort (vezeltype)	Crocidoliet aanwezig
Asbestconcentratie	Laag (< 50%)
Afschermingsgraad van het gehele materiaal	Geheel of deels vrij aan de buitenlucht, maar geen contact met binnenlucht
Toestand van het materiaal	Matig beschadigd, matig verweerd

#	Type	Referentie	Resultaat
3.1	Puntmonster	PM04	Chrysotiel, Crocidoliet

Beschrijving	AfvoerbuIs in asbestcement
Omgeving	Buiten
Primaire drager	HVAC infrastructuur en uitrusting
Asbestmateriaal	Buis, koker, leiding, pijp, doorvoer
Bindmiddel van asbestmateriaal	Cement
Gebondenheid op basis van bindmiddel	Hecht
Hoeveelheid (lengte - omtrek - dikte - aantal)	<ul style="list-style-type: none">• 0,18 m - 48,00 cm - 0,50 cm - 1 stuk
Totaal volume	< 0,001 m ³
Eenvoudig bereikbaar	Ja
Bevestigingswijze	<ul style="list-style-type: none">• Verlijmd, ingegoten, versmeerd
Identificatiemethode	Een monstername door de asbestdeskundige met laboanalyse door een asbestlabo.
Destructieve handeling voor identificatie	Nee
Opmerking	Het stuk afvoerbuIs (rookgasafvoer) in asbestcement in de schouw op het plat dak van de woning werd bemonsterd. De aangegeven hoeveelheden berusten op een zo nauwkeurig mogelijke opmeting en kunnen niet letterlijk overgenomen worden in het kader van een meetstaat voor eventuele werken. Hieraan kunnen geen rechten worden ontleend.

- Zorg voor een veilig beheer. Vermijd het beschadigen van het asbestmateriaal. Controleer de toestand jaarlijks op wijzigingen.

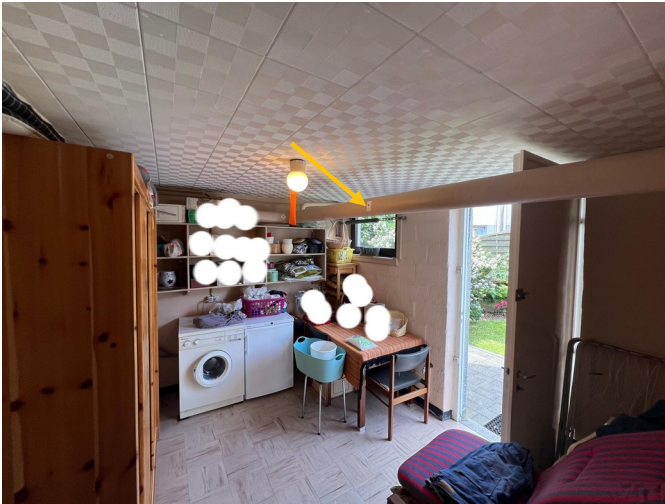
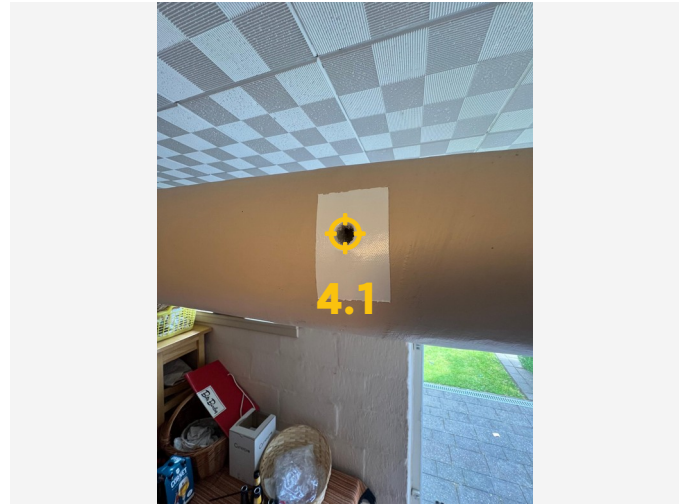
Beschrijving	Leidingisolatie
Omgeving	Binnen
Primaire drager	HVAC infrastructuur en uitrusting
Asbestmateriaal	In-situ afwerkingslagen - Thermische isolatie
Bindmiddel van asbestmateriaal	Gips - kalk
Gebondenheid op basis van bindmiddel	Niet-hechtgebonden
Hoeveelheid (lengte - omtrek - dikte - aantal)	<ul style="list-style-type: none">• 16,45 m - 40,00 cm - 3,00 cm - 1 stuk
Totaal volume	0,197 m ³
Eenvoudig bereikbaar	Ja
Bevestigingswijze	<ul style="list-style-type: none">• Verlijmd, ingegoten, versmeerd
Identificatiemethode	Een monstername door de asbestdeskundige met laboanalyse door een asbestlabo.
Destructieve handeling voor identificatie	Nee
Opmerking	De thermische leidingisolatie in gips werd bemonsterd op twee plaatsen aan de bochten en op twee plaatsen aan de rechte stukken. De respectievelijke stalen werden telkens verdeeld in één mengmonster voor de bochten (MM02) en 1 mengmonster voor de rechte stukken (MM01). De aangegeven hoeveelheden berusten op een zo nauwkeurig mogelijke opmeting en kunnen niet letterlijk overgenomen worden in het kader van een meetstaat voor eventuele werken. Hieraan kunnen geen rechten worden ontleend.

- Scherm in afwachting van verwijdering het asbestmateriaal af van luchtstromingen en verstoring: bijvoorbeeld door het te verpakken, te fixeren, af te dekken, signalisatie - afbakening aan te brengen, ...
- Verwijder dit asbestmateriaal zo snel mogelijk. Volg de toestand goed op.

- Hermetische zone (erkend asbestverwijderaars)
Deze toepassing kan enkel door een erkende asbestverwijderaars via de methodiek van hermetische zone verwijderd worden omdat verwijdering via de methodiek van eenvoudige handelingen en/of couveusezakmethode niet mogelijk is; en er automatisch een verhoogd risico op vrijgave van asbestvezels (max. concentratie 0,01 vezels/cm - CODEX Art. VI.3-54) ontstaat. (Bron: CODEX - Art. VI.3-61.- par 1.)

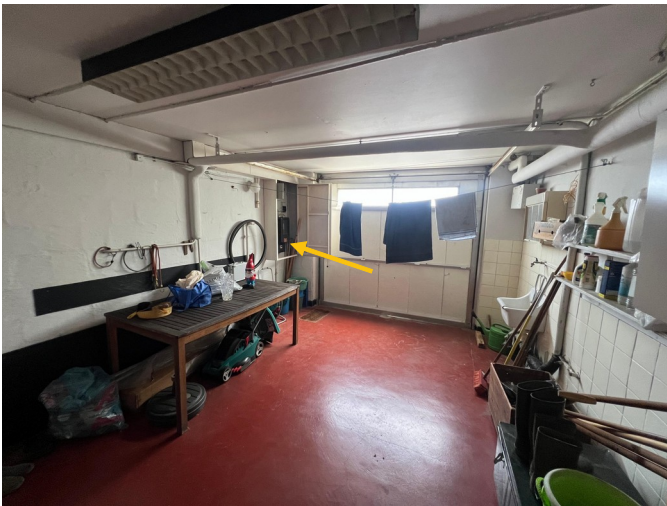
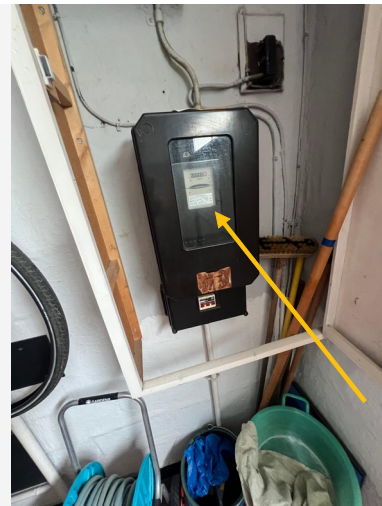
Beschrijving	Elektrische meter
Omgeving	Binnen
Primaire drager	Communicatie en elektrische infrastructuur en uitrusting
Asbestmateriaal	Plaat, paneel, tablet - Type Bakeliet
Bindmiddel van asbestmateriaal	Kunststof of -hars
Gebondenheid op basis van bindmiddel	Hecht
Hoeveelheid (oppervlakte - dikte - aantal)	<ul style="list-style-type: none"> • 0,01 m² - 0,50 cm - 1 stuk
Totaal volume	< 0,001 m ³
Eenvoudig bereikbaar	Ja
Bevestigingswijze	<ul style="list-style-type: none"> • Geklemd • Geschroefd
Identificatiemethode	<p>De asbestdeskundige beoordeelt het materiaal als asbestverdacht en dus asbesthoudend, en dit zonder monstername.</p> <p>Motivatie: De materialen behoren niet toe aan de eigenaar voor wie de asbestdeskundige de asbestinventaris uitvoert.</p>
Destructieve handeling voor identificatie	Nee
Opmerking	In de garage hangt een oude elektrische meterkast die bakeliet kan bevatten. Geen staalname mogelijk vanwege materiaal van andere eigenaar. De aangegeven hoeveelheden berusten op een ruwe inschatting en kunnen niet letterlijk overgenomen worden in het kader van een meetstaat voor eventuele werken. Hieraan kunnen geen rechten worden ontleend.

- Eenvoudige handelingen: mag via doe-het-zelf of door werknemer(s) met opleidingsattest eenvoudige handelingen
Te verwijderen door de netbeheerder. Deze toepassing kan door een werknemer die over een opleidingsattest eenvoudige handelingen beschikt verwijderd worden indien er geen verhoogd risico op vrijgave van asbestvezels (max. concentratie 0,01 vezels/cm³ - CODEX Art. VI.3-54) ontstaat en de toepassing voorafgaand wordt gefixeerd/bevochtigd; de individuele elementen zonder machinale werktuigen (boormachine, slijpschijf, hogedrukreiniger,...) en zonder breken of gooien een voor een losgemaakt worden; en ten slotte dubbel en luchtdicht verpakt weggevoerd worden naar een erkend afvalpunt (recyclagepark).

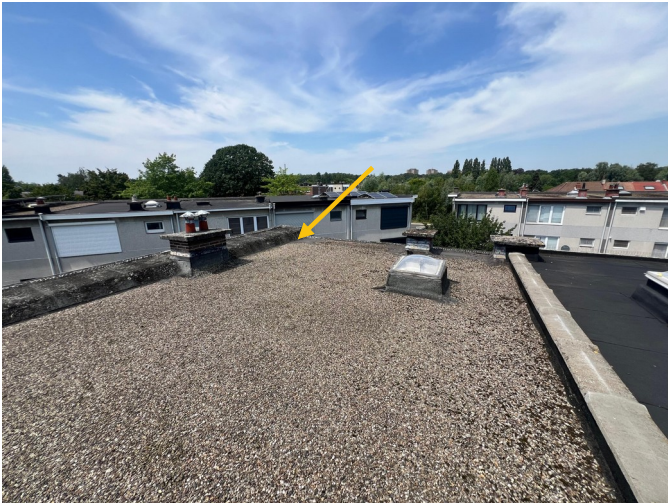
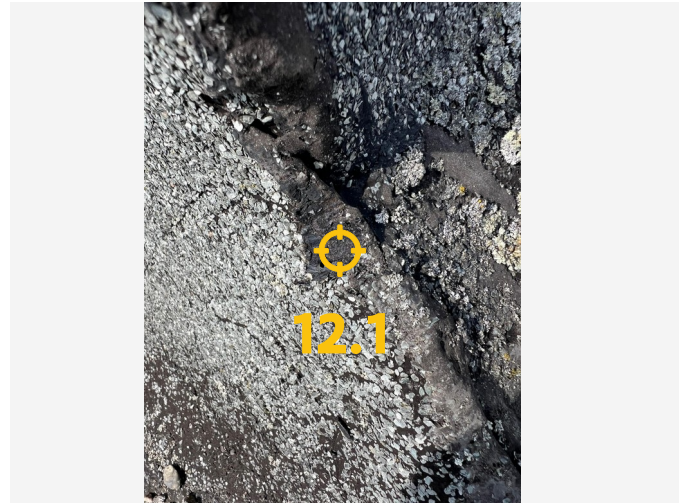
Fiche 12: Roofing plat dak

Geen asbest

Beschrijving	Roofing plat dak
Omgeving	Buiten
Primaire drager	Plat dak
Bindmiddel van materiaal	Bitumen (roofing, teer, asfalt)
Gebondenheid op basis van bindmiddel	Hecht
Hoeveelheid (oppervlakte - aantal)	• 51,36 m ² - 1 stuk
Totale oppervlakte	51,36 m ²
Identificatiemethode	Een monstername door de asbestdeskundige met laboanalyse door een asbestlabo.
Destructieve handeling voor identificatie	Nee
Opmerking	De roofing op het plat dak werd bemonsterd ter hoogte van de toplaag om structurele gevolgschade (lekkage) te vermijden. In het kader van het niet destructief onderzoek konden eventuele onderliggende lagen niet geïnspecteerd worden. De aangegeven hoeveelheden berusten op een zo nauwkeurig mogelijke opmeting en kunnen niet letterlijk overgenomen worden in het kader van een meetstaat voor eventuele werken. Hieraan kunnen geen rechten worden ontleend.

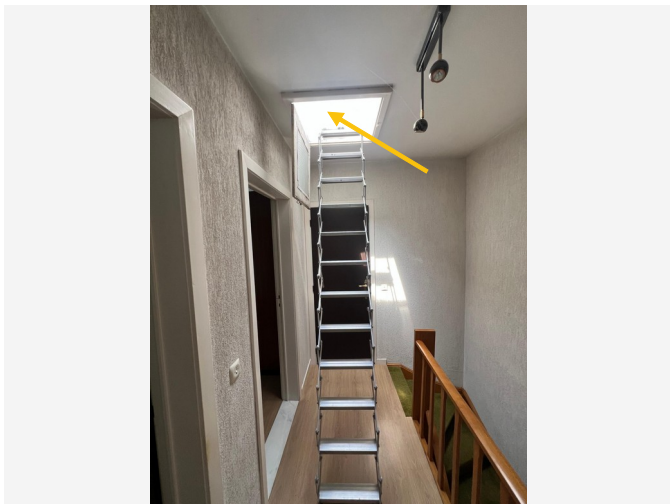
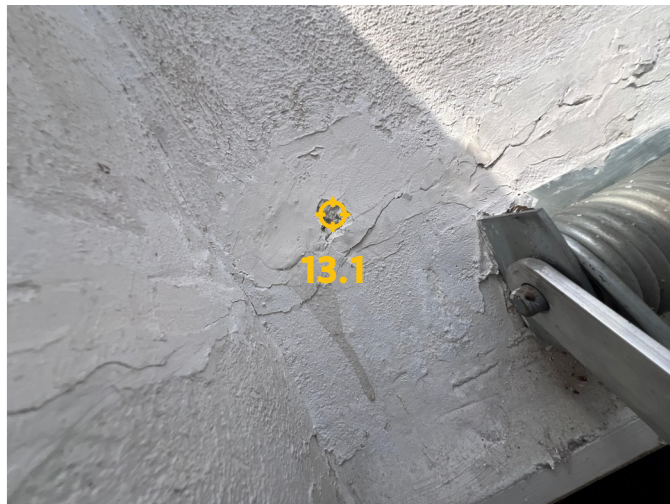
Fiche 13: Pleisterwerk rond koepel

Geen asbest

Beschrijving	Pleisterwerk rond koepel
Omgeving	Binnen
Primaire drager	Binnenwand
Bindmiddel van materiaal	Gips - kalk
Gebondenheid op basis van bindmiddel	Niet-hechtgebonden
Hoeveelheid (oppervlakte - dikte - aantal)	• 2,40 m ² - 2,00 cm - 1 stuk
Totaal volume	0,048 m ³
Identificatiemethode	Een monstername door de asbestdeskundige met laboanalyse door een asbestlabo.
Destructieve handeling voor identificatie	Nee
Opmerking	Het pleisterwerk aan de binnenzijde van de koepel werd op twee plaatsen bemonsterd. De twee stalen werden verdeeld in één mengmonster. De aangegeven hoeveelheden berusten op zo nauwkeurig mogelijke opmeting en kunnen niet letterlijk overgenomen worden in het kader van een meetstaat voor eventuele werken. Hieraan kunnen geen rechten worden ontleend.

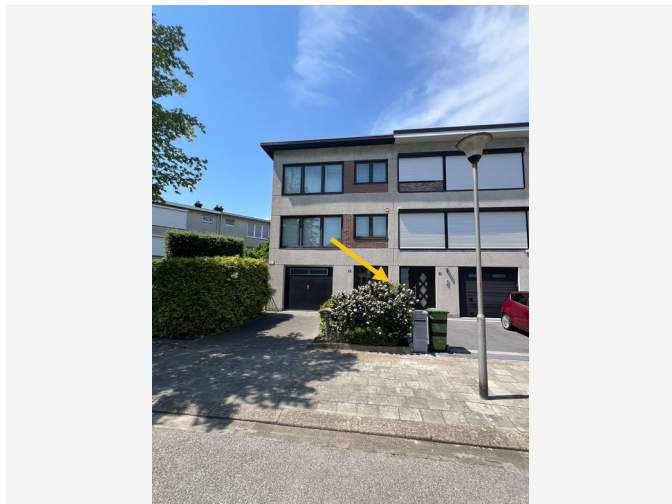
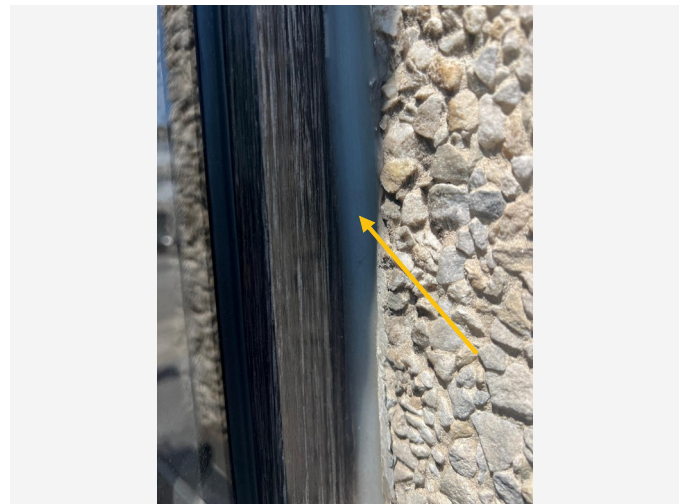
Beschrijving	Notitie	Terug te vinden op plannen
Fiche 16: Afdichtingsmateriaal aan schrijnwerk	Geen verdachte mastieken waar te nemen tijdens de inspectie naar de afdichting van het schrijnwerk. In het kader van het niet destructief onderzoek konden eventuele onderliggende lagen niet geïnspecteerd worden.	-

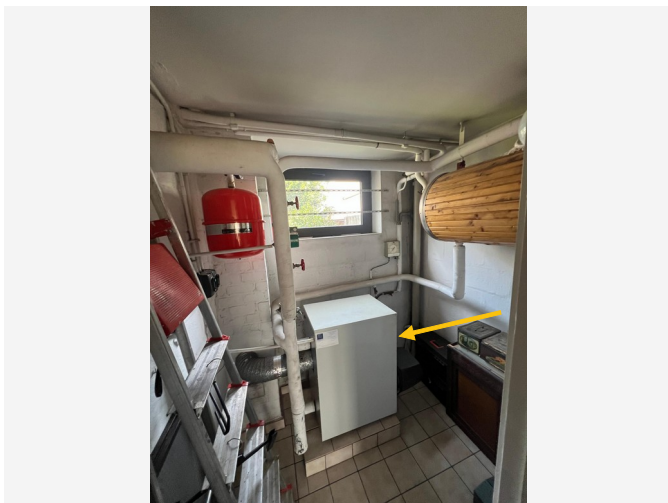
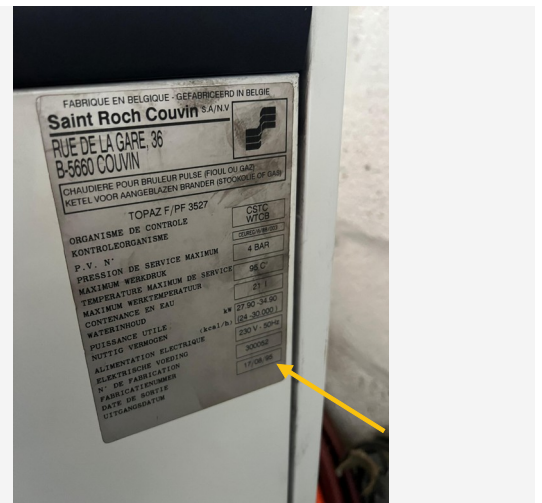
Beschrijving	Notitie	Terug te vinden op plannen
Fiche 17: Materialen aan de stookketel	Uit de ketelkenplaat van de ketel Saint Roch Couvin Topaz F/PF 3527 kunnen we afleiden dat het productiejaar 1995 betreft. Omwille van het bouwjaar is het mogelijk dat er zich asbesthoudende pakkingen (dichtingen) in het toestel bevinden. Deze zijn thans, in het kader van het niet-destructief onderzoek, niet waarneembaar. Laat dit onderzoeken bij eventuele werken.	-
