Asbestinventarisatetest

Heistraat 162/001, 2610 Antwerpen

Attestnummer : 20260107-000204.000

Uitgegeven op : 07.01.2026

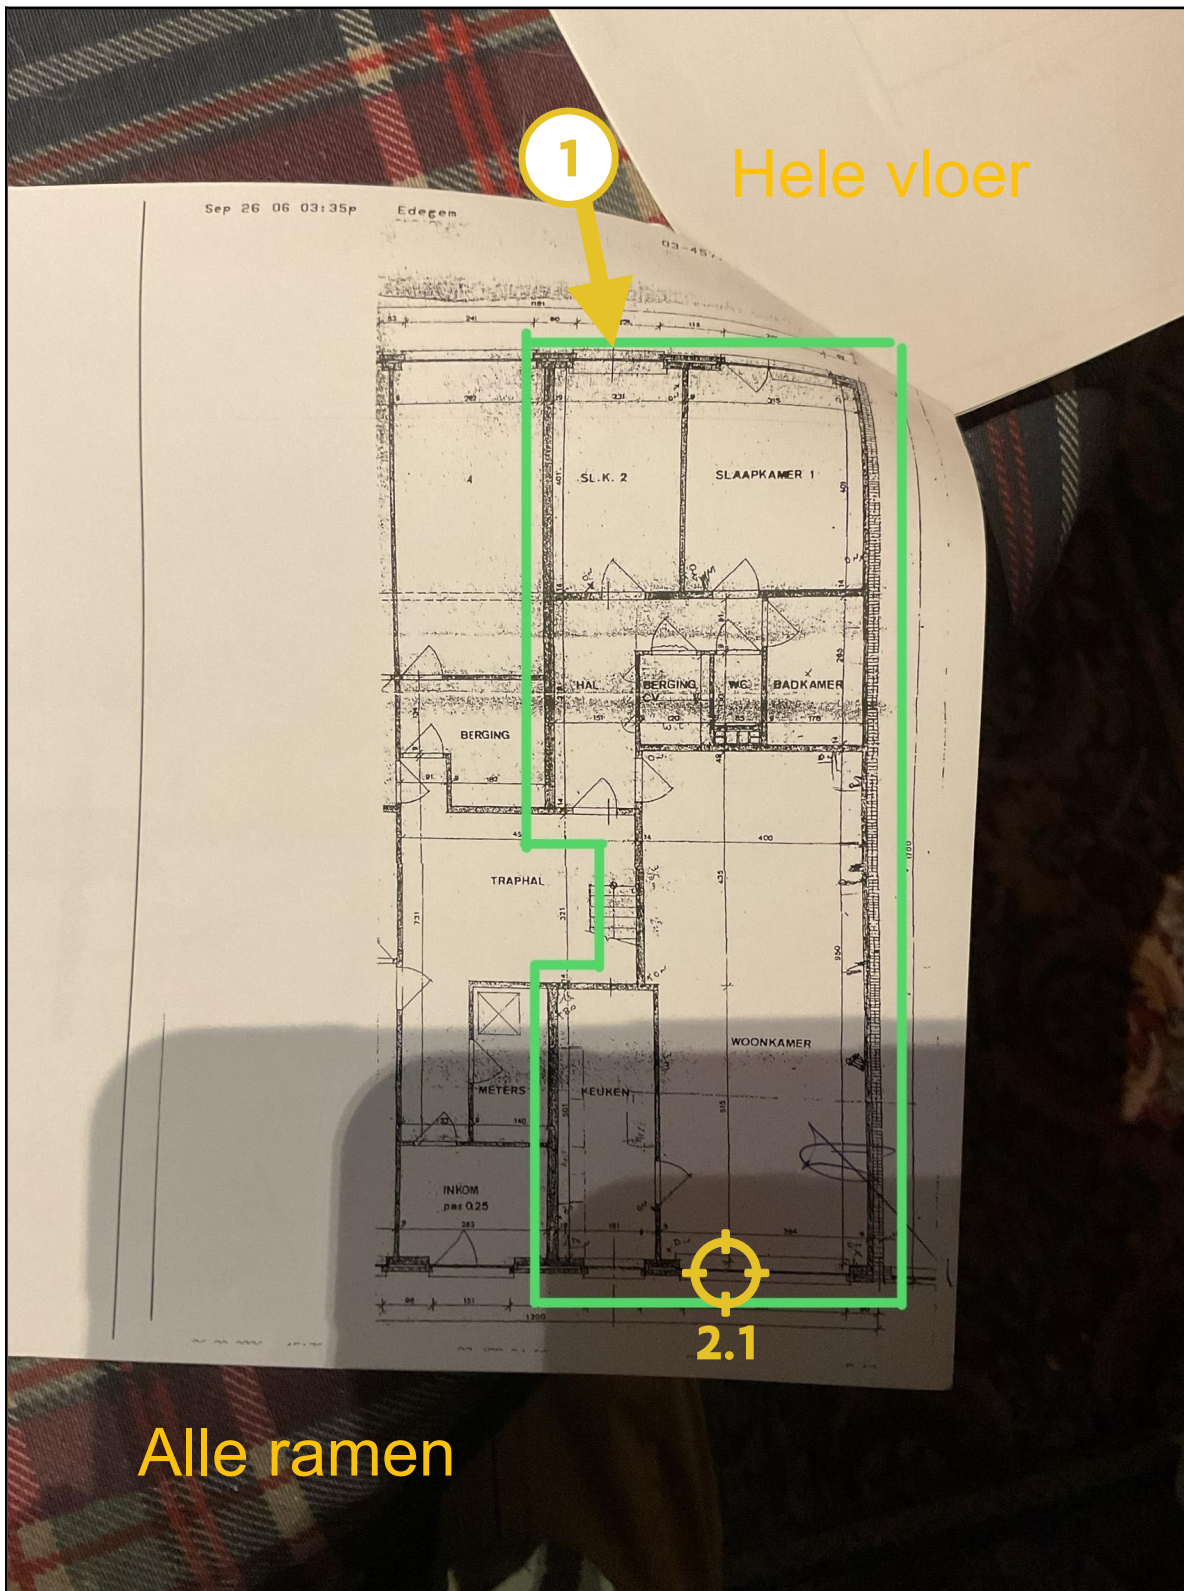
Plan 1.1: Appartement

De vloer is niet verdacht, maar onderliggende lagen konden niet gecontroleerd worden.

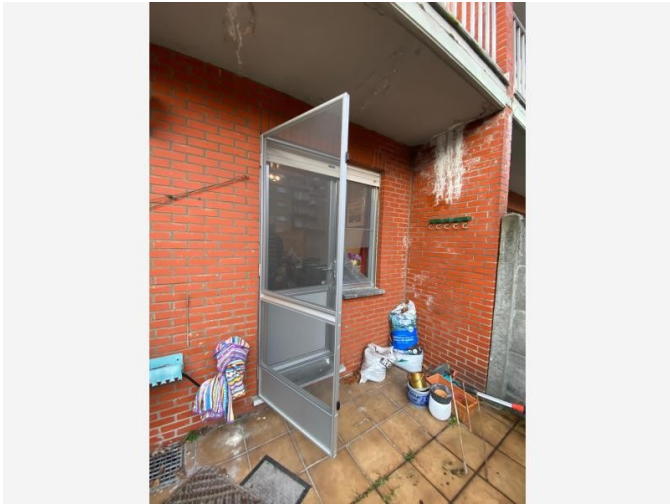
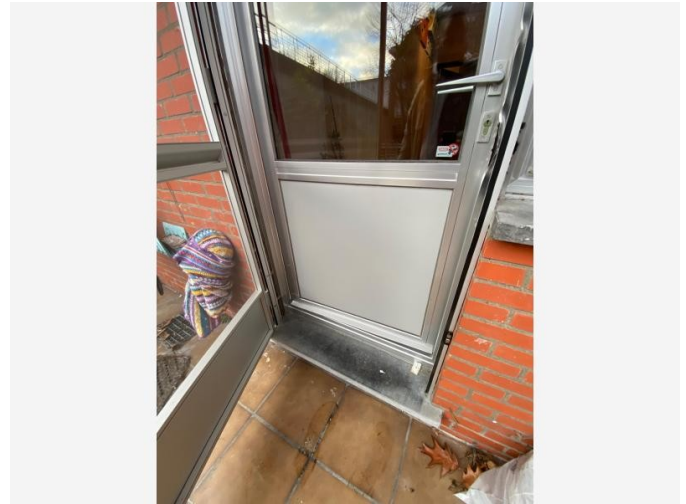
| Fiche 1: Glasal plaat..... | 14 |

Het asbestmateriaal valt onder de mijlpaal van 2040.

| Eindbeoordeling materiaalrisico | Laag materiaalrisico en/of verlaagde kans op vezelvrijgave |

| Toestand van het materiaal | Licht beschadigd, licht verweerd. Intact calciumsilicaatmateriaal of categorie III 'gebondenheid' |

| Beschrijving | Glasal plaat |
| Asbestmateriaal | Plaat, paneel, tablet - Geëmailleerd, type Glasal |
| Identificatiemethode | De asbestdeskundige beoordeelt het materiaal als asbestverdacht en dus asbesthoudend, en dit zonder monstername. Motivatie: De monstername brengt andere schade aan dan schade die inherent is aan de monstername. |

- Zorg voor een veilig beheer. Vermijd het beschadigen van het asbestmateriaal. Controleer de toestand jaarlijks op wijzigingen.

- Eenvoudige handelingen: mag via doe-het-zelf of door werknemer(s) met opleidingsattest eenvoudige handelingen
Volgens de regels van ovam

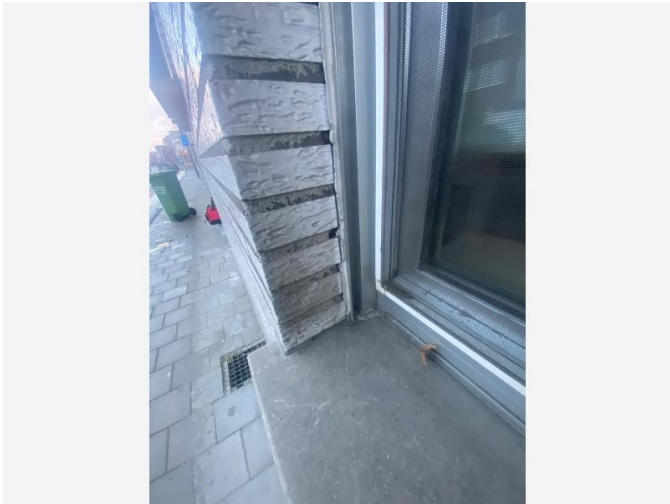
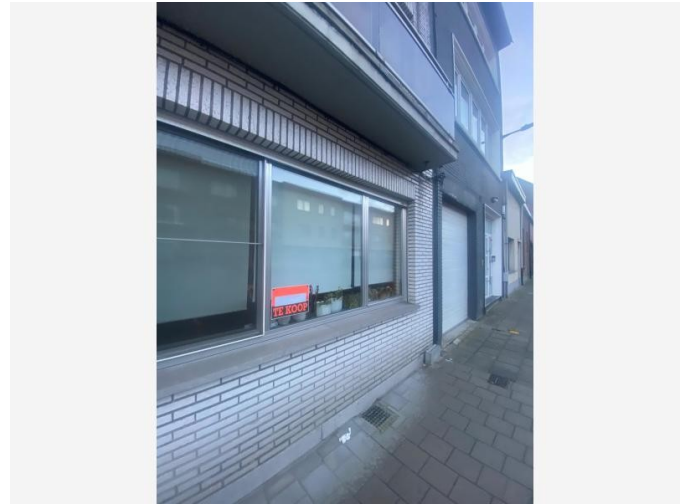
| Fiche 2: mastiek..... | 17 |

Het asbestmateriaal valt onder de mijlpaal van 2040.

| Eindbeoordeling materiaalrisico | Laag materiaalrisico en/of verlaagde kans op vezelvrijgave |

| Toestand van het materiaal | Licht beschadigd, licht verweerd. Intact calciumsilicaatmateriaal of categorie III 'gebondenheid' |

| # | Type | Referentie | Resultaat |
|---|---|---|---|
| 2.1 | Puntmonster | ID03 | Chrysotiel |

| Beschrijving | mastiek |
| Asbestmateriaal | In-situ afwerkingslagen - Pasta, stopverf, voegsel, stopsel, vulsel, mastiek, kitten, ... |

- Zorg voor een veilig beheer. Vermijd het beschadigen van het asbestmateriaal. Controleer de toestand jaarlijks op wijzigingen.

- Eenvoudige handelingen: mag via doe-het-zelf of door werknemer(s) met opleidingsattest eenvoudige handelingen
Volgens voorwaarwaarden OVAM

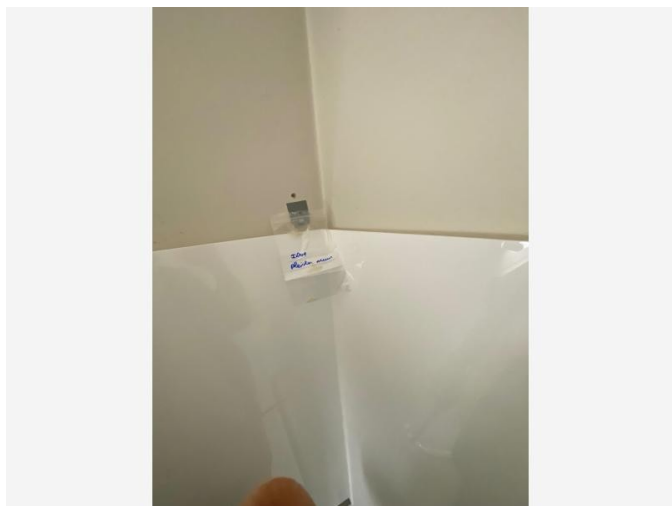
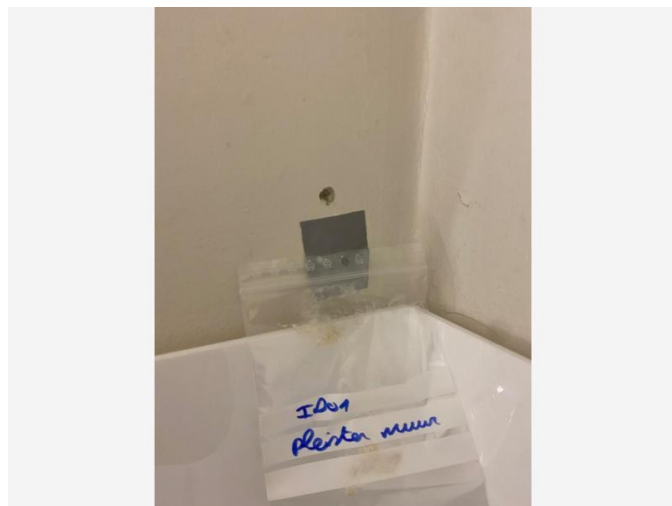
| Fiche 4: Pleisterwerk muur..... | 23 |

Geen asbest

| # | Type | Referentie | Resultaat |
|---|---|---|---|
| 4.1 | Mengmonster | ID01 | Geen asbest |

| Beschrijving | Pleisterwerk muur |

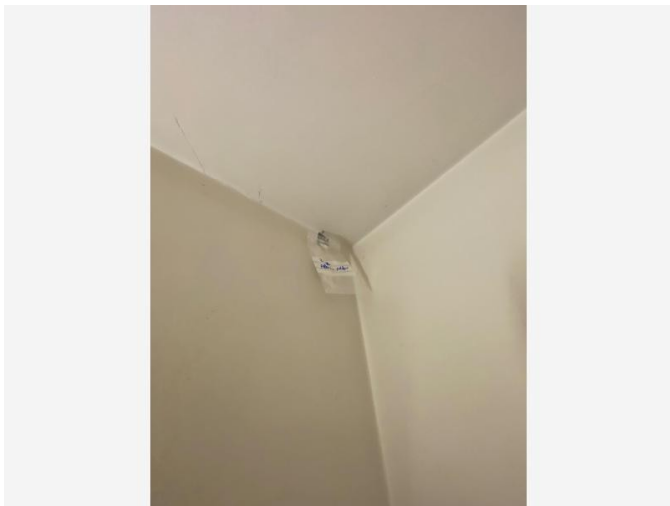
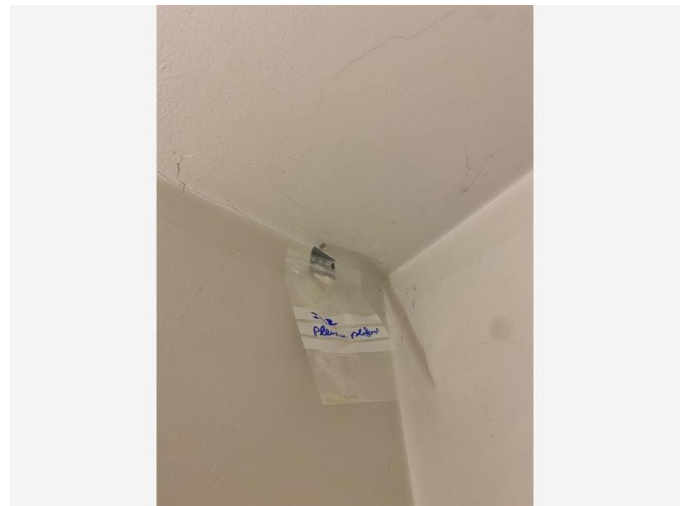
Fiche 5: Pleisterwerk plafond

Geen asbest

| # | Type | Referentie | Resultaat |
|---|---|---|---|
| 5.1 | Mengmonster | ID02 | Geen asbest |

| Beschrijving | Pleisterwerk plafond |

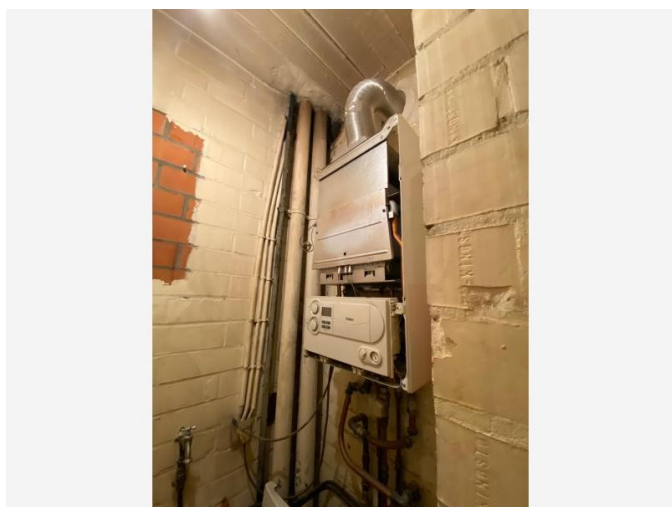
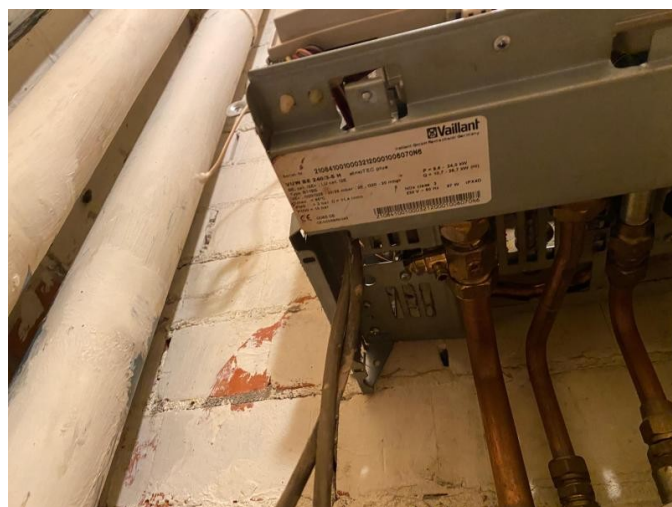
| Beschrijving | Notitie | Terug te vinden op plannen |
|---|---|---|
| Fiche 6: Materialen aan de stookketel | ketel is van na 2001. | - |
