Asbestinventarisatetest

Leiebos 29/0404, 2170 Antwerpen

Attestnummer : 20260709-000245.000

Uitgegeven op : 09.07.2026

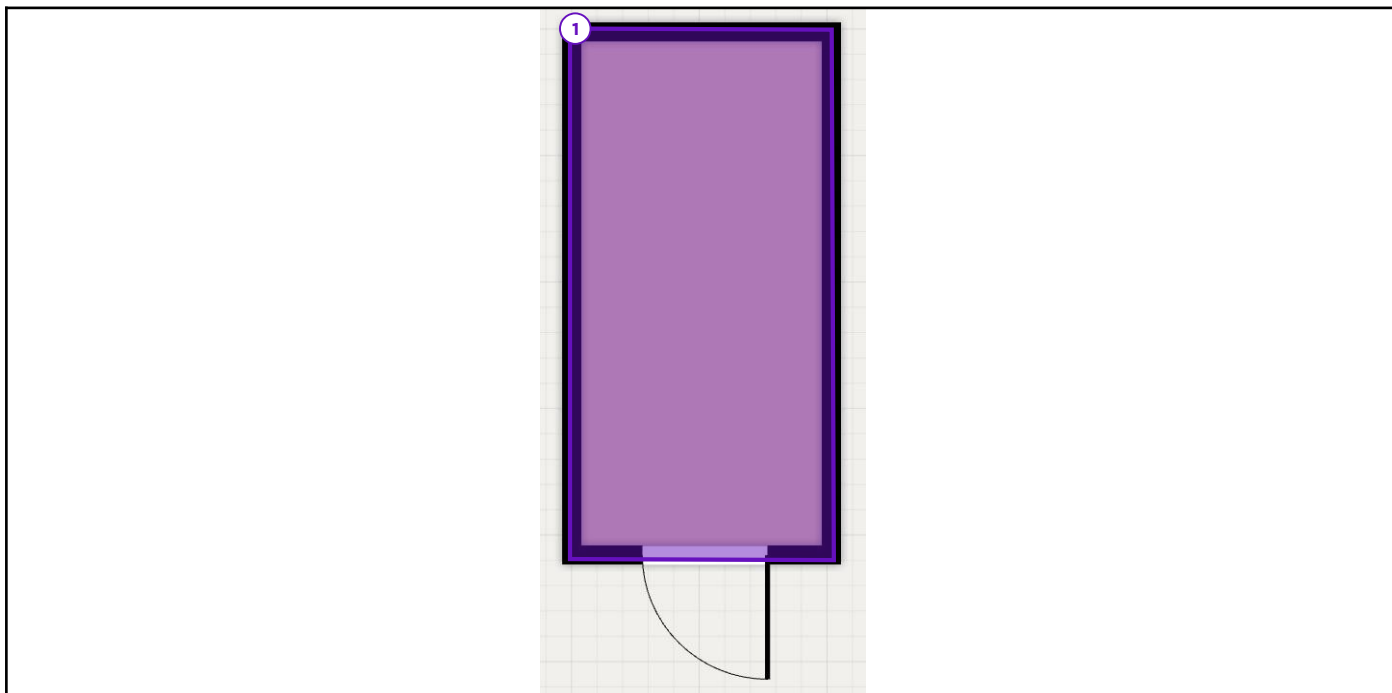
Plan 1.1: Plan kelder

Beschrijving	Type	Actie
1. Kelderberging 55	Advies	-

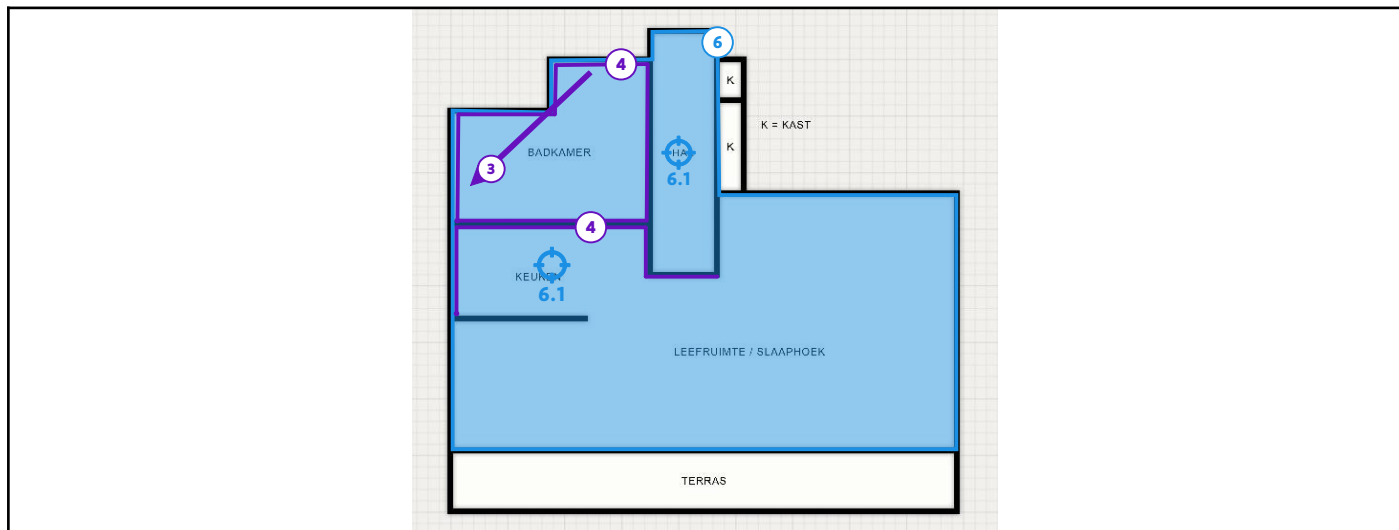
Plan 1.2: Plan: luik-pleister plafonds-tegellijm

Beschrijving	Type	Actie
3. Inspectieluik bad	Advies	-
4. Tegellijm achter faiencetegels	Advies	-
6. Pleisterwerk plafonds	Geen asbest	-
6.1 Code: MM01	Mengmonster	-

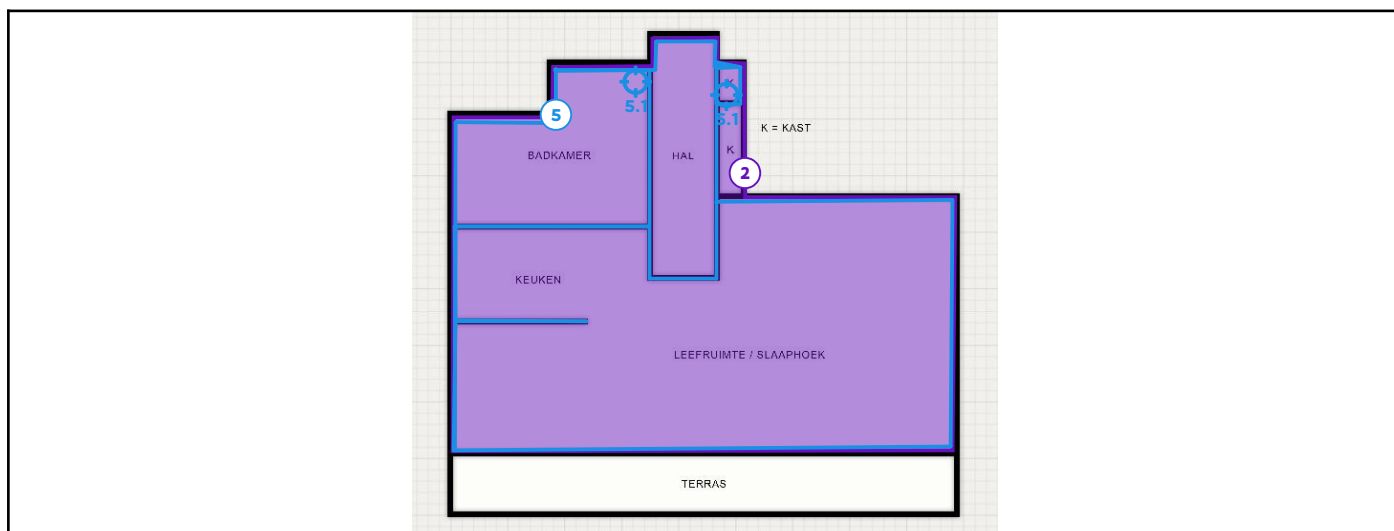
Plan 1.3: Plan: vloeren-pleister wanden

Beschrijving	Type	Actie
2. Vloeren	Advies	-
5. Pleisterwerk wanden	Geen asbest	-
5.1 Code: MM02	Mengmonster	-

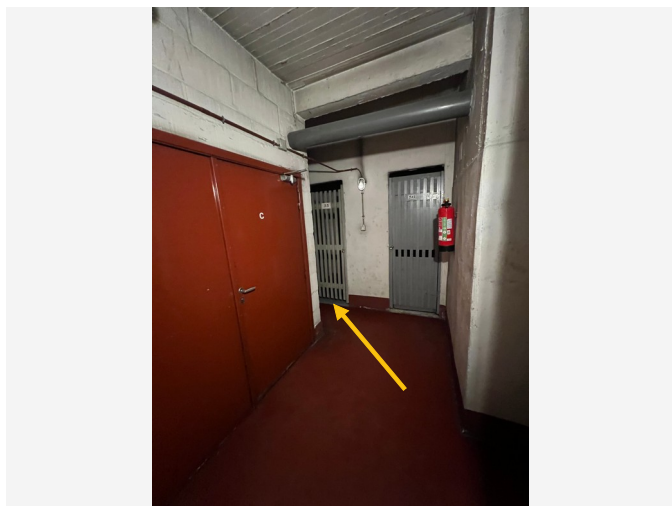
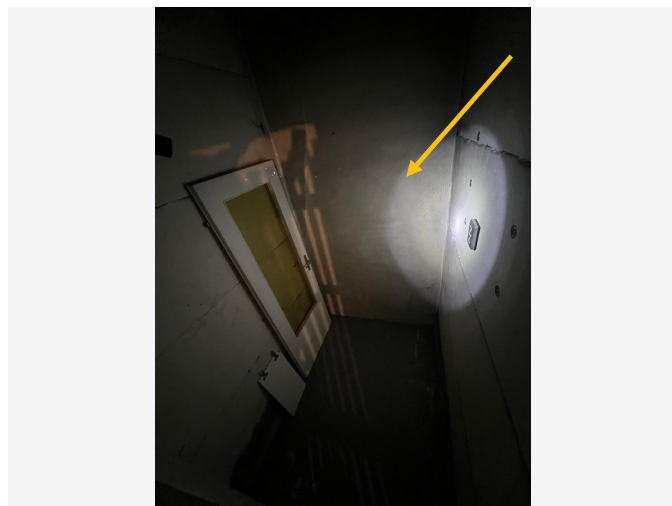
De privatieve kelderberging 55 bestaat uit niet-asbestverdachte toepassingen.

Basis voor advies	De asbestdeskundige beoordeelt het materiaal als niet-asbestverdacht.
--------------------------	---

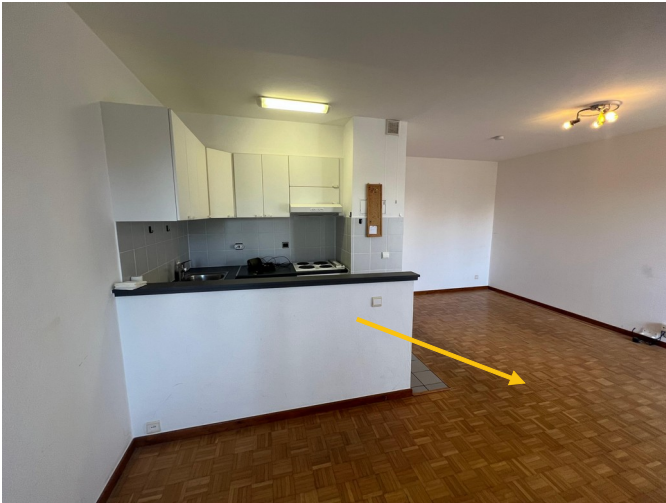
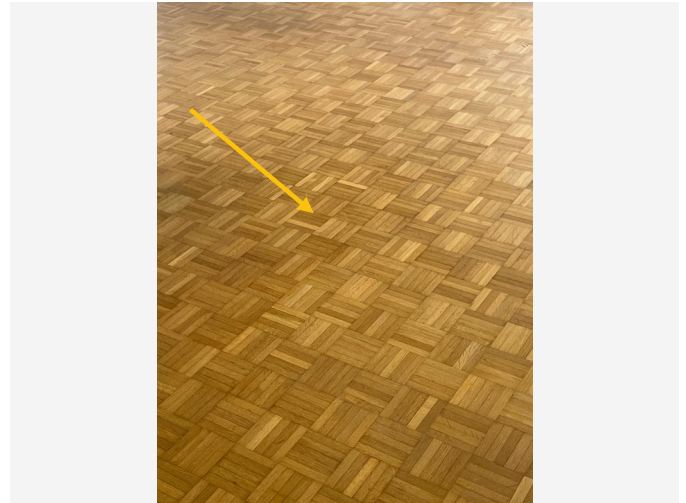
De geïnspecteerde vloerbekleding en plinten zijn niet-asbestverdacht. In het kader van het niet destructief onderzoek konden eventuele onderliggende lagen niet onderzocht worden.

Basis voor advies	De asbestdeskundige beoordeelt het materiaal als niet-asbestverdacht.
--------------------------	---

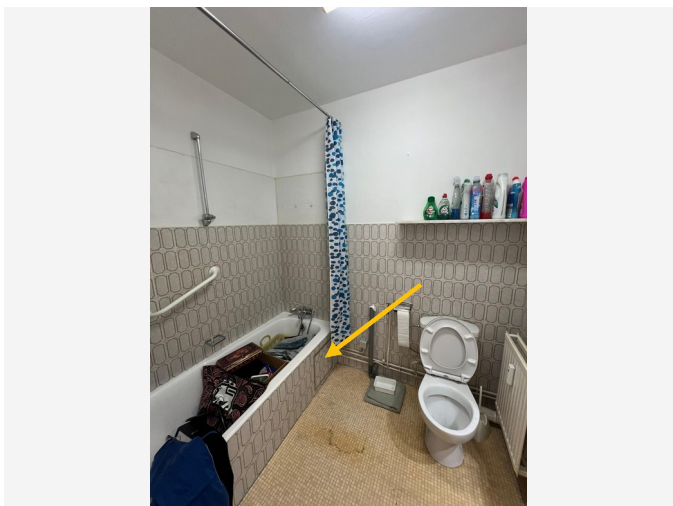
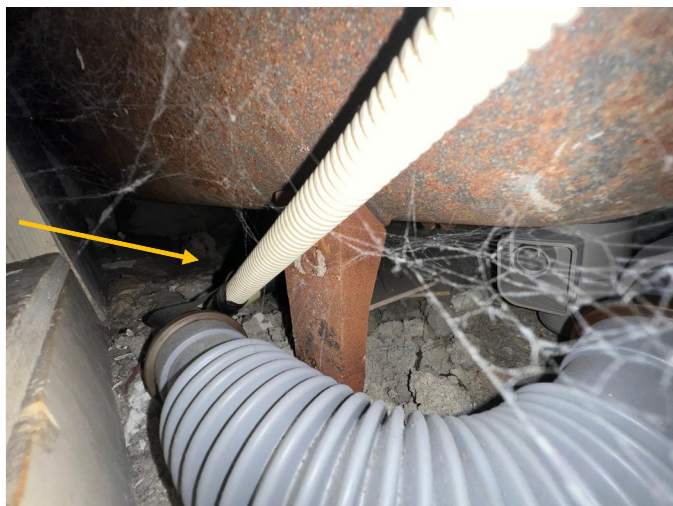
Bij het openen van het inspectieluik onder het bad kunnen we geen asbestverdachte toepassingen vaststellen voor wat betreft het zichtbare gedeelte. In het kader van het niet destructief onderzoek konden eventuele onderliggende lagen niet geïnspecteerd worden.

Basis voor advies	De asbestdeskundige beoordeelt het materiaal als niet-asbestverdacht.
--------------------------	---

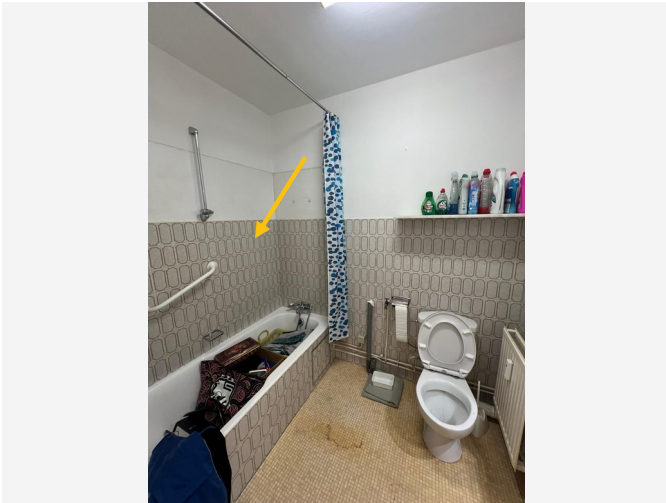
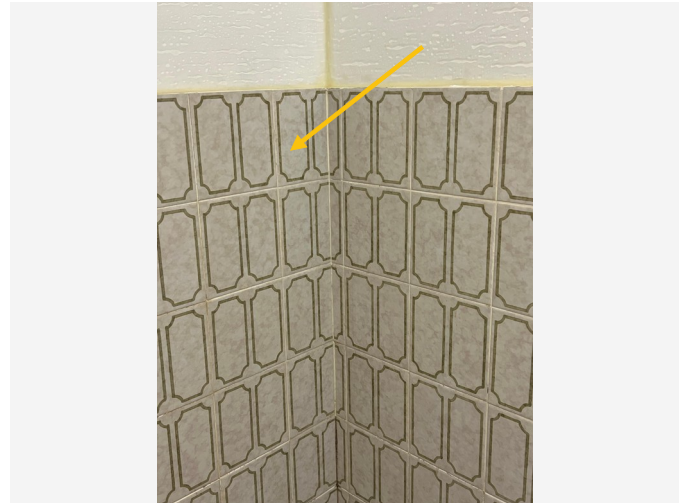
Binnenwanden in de keuken en in de badkamer afgewerkt met een intacte laag faiencetegels zonder zichtbare beschadigingen. Inspectie van de onderliggende lijmlaag is niet mogelijk zonder uitbreiding naar een destructief onderzoek.

Basis voor advies	Beoordeling op basis van expertise met een vaststelling door de asbestdeskundige.
-------------------	---

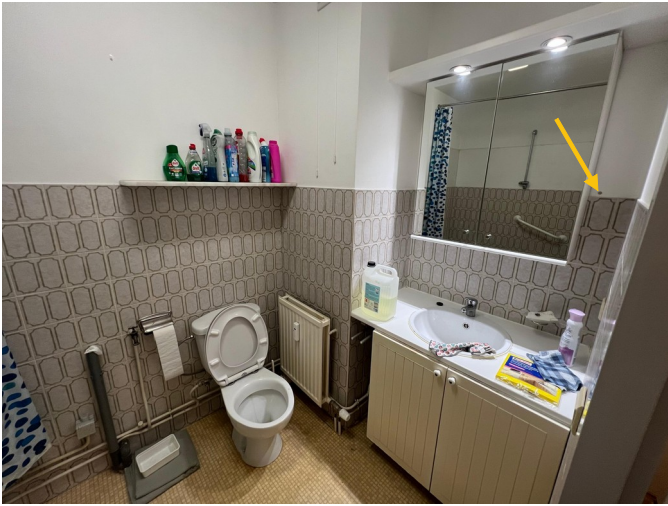
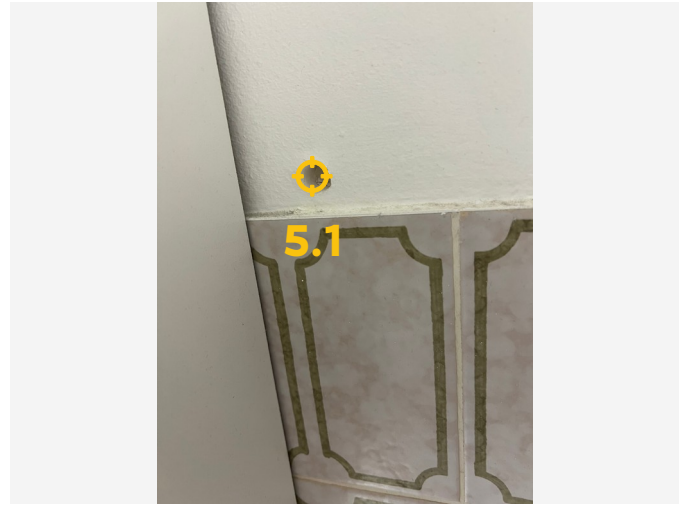
Fiche 5: Pleisterwerk wanden

Geen asbest

#	Type	Referentie	Resultaat
5.1	Mengmonster	MM02	Geen asbest

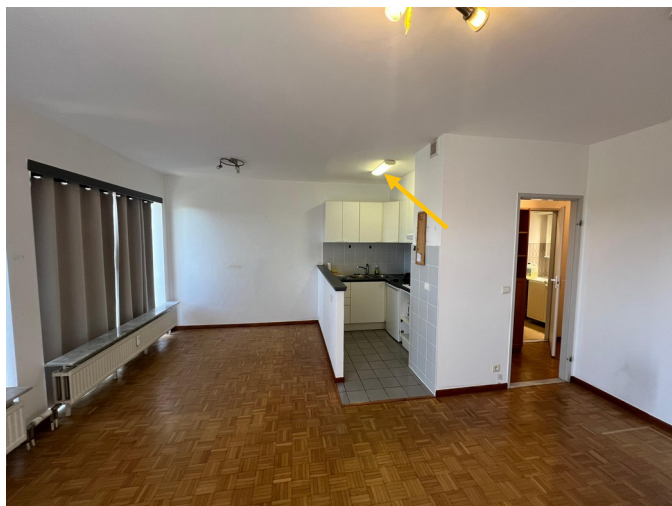
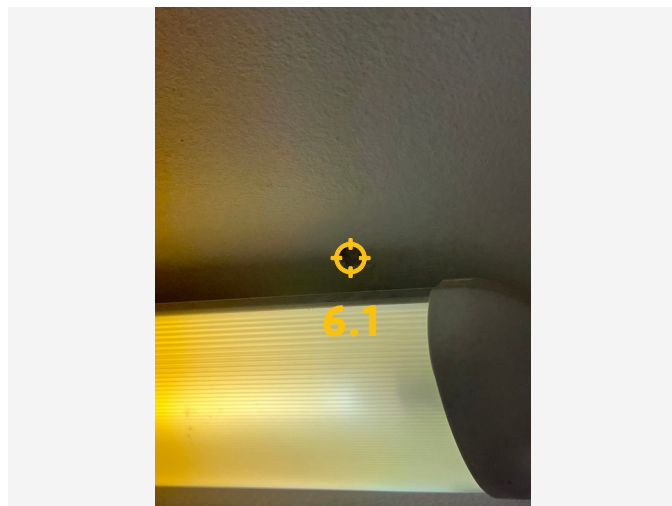
Fiche 6: Pleisterwerk plafonds

Geen asbest

#	Type	Referentie	Resultaat
6.1	Mengmonster	MM01	Geen asbest

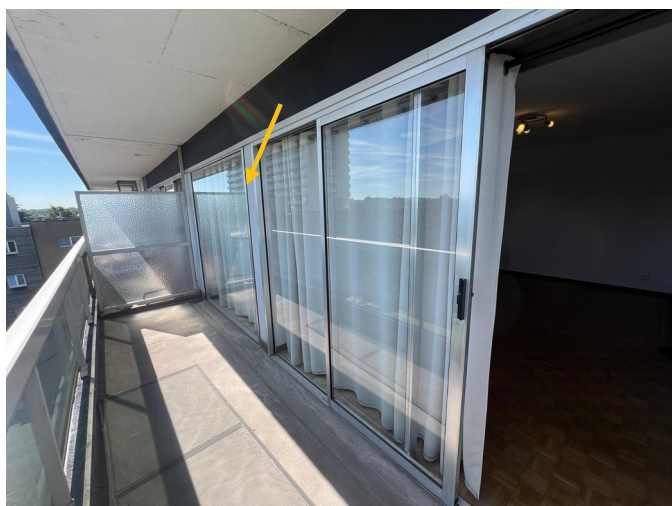
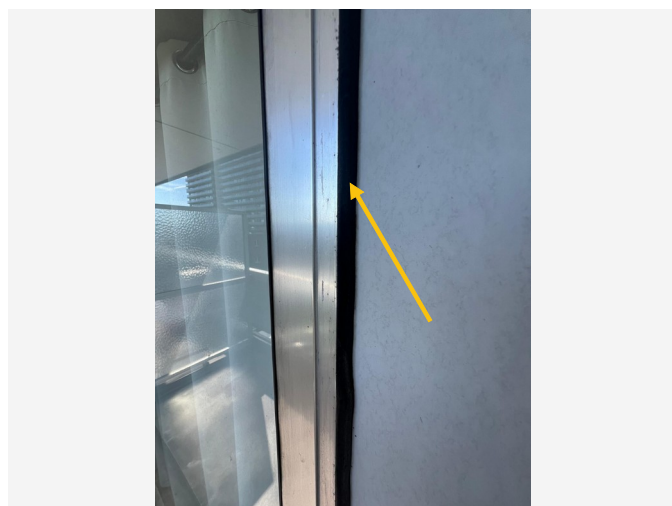
Beschrijving	Notitie	Terug te vinden op plannen
Fiche 7: Afdichtingsmateriaal aan schrijnwerk	Geen verdachte mastieken waar te nemen tijdens de inspectie naar de afdichting van het schrijnwerk. In het kader van het niet destructief onderzoek konden eventuele onderliggende lagen niet geïnspecteerd worden.	-
