# Asbestinventarisatetest

Den Haaglaan 22, 2660 Antwerpen

Attestnummer : 20260703-000026.000

**Niet-asbestveilig**

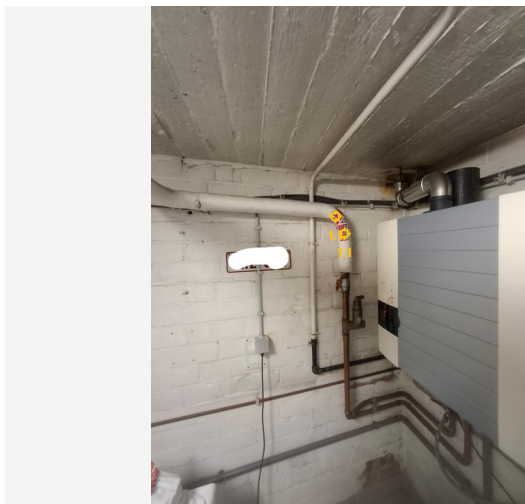
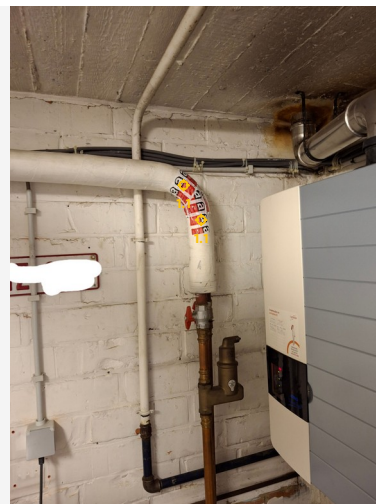
Het asbestmateriaal valt onder de mijlpaal van 2034.

| Eindbeoordeling materiaalrisico | Verhoogd materiaalrisico en/of verhoogde kans op vezelvrijgave |

| Gebondenheid | Categorie 2: niet-hechtgebonden met matrix |
| Asbestsoort (vezeltype) | Amfibool aanwezig, uitgezonderd crocidoliet |
| Asbestconcentratie | Hoog ( $\geq 50\%$ ) |
| Toestand van het materiaal | Onbeschadigd, niet verweerd |

| # | Type | Referentie | Resultaat |
|---|---|---|---|
| 1.1 | Mengmonster | 5 | Amosiet |

| Beschrijving | Leidingisolatie garage bocht |
| Asbestmateriaal | In-situ afwerkingslagen - Thermische isolatie |

- Scherm in afwachting van verwijdering het asbestmateriaal af van luchtstromingen en verstoring: bijvoorbeeld door het te verpakken, te fixeren, af te dekken, signalisatie - afbakening aan te brengen, ...
- Verwijder dit asbestmateriaal zo snel mogelijk. Volg de toestand goed op.

- Hermetische zone (erkend asbestverwijderaar)  
Deze toepassing mag uitsluitend door een erkende asbestverwijderaar via de methodiek van hermetische zone verwijderd worden omdat verwijdering via de methodiek van eenvoudige handelingen en/of couveusezakmethode niet toegelaten is. De verwijdering leidt automatisch tot een verhoogd risico op vrijgave van asbestvezels (maximale concentratie 0,01 vezels/cm - CODEX Art. VI.3-54). (Bron: CODEX - Art. VI.3-61.- par 1.).

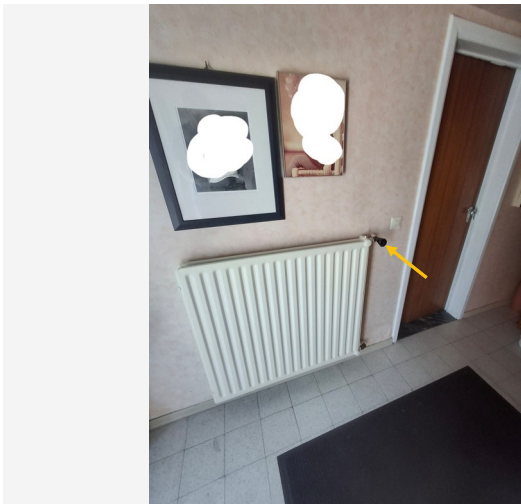
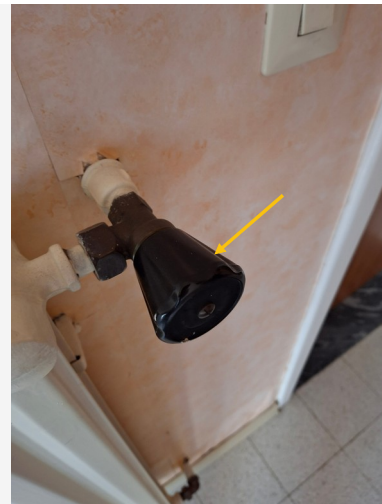
Het asbestmateriaal valt onder de mijlpaal van 2040.

| Eindbeoordeling materiaalarisico | Verhoogd materiaalarisico en/of verhoogde kans op vezelvrijgave |

| Gebondenheid | Categorie 1: hechtgebonden in oorsprong |
| Asbestsoort (vezeltype) | Crocidoliet aanwezig |
| Asbestconcentratie | Laag (< 50%) |
| Toestand van het materiaal | Licht beschadigd, licht verweerd. Intacte calciumsilicaatplaat of materiaal met categorie 3-gebondenheid |

| Beschrijving | Bakeliet radiatorknop (6stuks) |
| Asbestmateriaal | Plaat, paneel, tablet - Type Bakeliet |

- Zorg voor een veilig beheer. Vermijd het beschadigen van het asbestmateriaal. Controleer de toestand jaarlijks op wijzigingen.
- Voer bijkomende staalname(s) uit.

- Eenvoudige handelingen: mag via doe-het-zelf of door werknemer(s) met opleidingsattest eenvoudige handelingen  
Schakelaars, stopcontacten en andere gelijkaardige toepassingen kunnen eenvoudig losgeschroefd worden --> EH doe-het-zelf. Afgesloten of verzegelde kast --> EH opgeleid technieker personeel 8u basisopleiding asbest. Voor elektrische infrastructuur en uitrusting dient u vooraleer men deze toepassing gaat bevochtigen de elektriciteit af te sluiten (zoniet elektrocutie-/brandgevaar). standaard dragen van de nodige wegwerp beschermingsmiddelen FFP 3 masker , handschoenen en tyvec CAT III type 5-6 , afspoelbaar schoeisel Losschroeven en dubbel verpakken in plastic , sluit luchtdicht af en breng dit als hechtgebonden afval naar een plaatselijk containerpark. Voor hechtgebonden toepassingen: Bij verwijdering door doe-het-zelf moet men dit afval dubbel en luchtdicht verpakt afdienen bij het gemeentelijk recyclagepark. Men raadpleegt best op voorhand de voorwaarden van het recyclagepark.

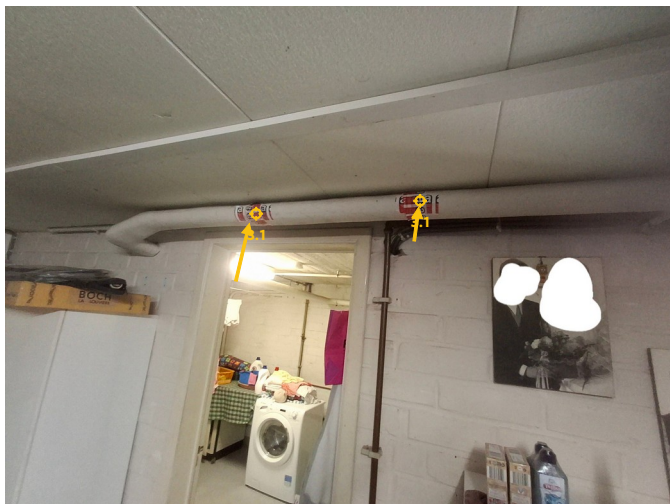
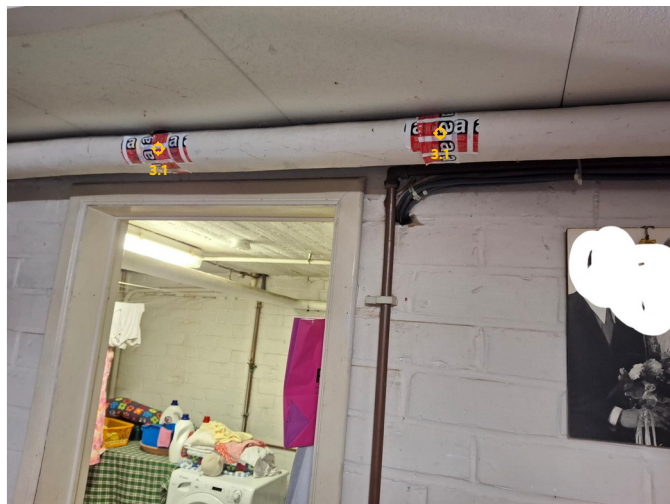
Het asbestmateriaal valt onder de mijlpaal van 2034.

| Eindbeoordeling materiaalrisico | Verhoogd materiaalrisico en/of verhoogde kans op vezelvrijgave |

| Gebondenheid | Categorie 2: niet-hechtgebonden met matrix |
| Asbestsoort (vezeltype) | Amfibool aanwezig, uitgezonderd crocidoliet |
| Asbestconcentratie | Hoog ( $\geq 50\%$ ) |
| Toestand van het materiaal | Onbeschadigd, niet verweerd |

| # | Type | Referentie | Resultaat |
|---|---|---|---|
| 3.1 | Mengmonster | 4 | Amosiet |

| Beschrijving | Leidingisolatie recht garage |
| Asbestmateriaal | In-situ afwerkingslagen - Thermische isolatie |

- Scherm in afwachting van verwijdering het asbestmateriaal af van luchtstromingen en verstoring: bijvoorbeeld door het te verpakken, te fixeren, af te dekken, signalisatie - afbakening aan te brengen, ...
- Verwijder dit asbestmateriaal zo snel mogelijk. Volg de toestand goed op.

- Hermetische zone (erkend asbestverwijderaar)  
Deze toepassing mag uitsluitend door een erkende asbestverwijderaar via de methodiek van hermetische zone verwijderd worden omdat verwijdering via de methodiek van eenvoudige handelingen en/of couveusezakmethode niet toegelaten is. De verwijdering leidt automatisch tot een verhoogd risico op vrijgave van asbestvezels.

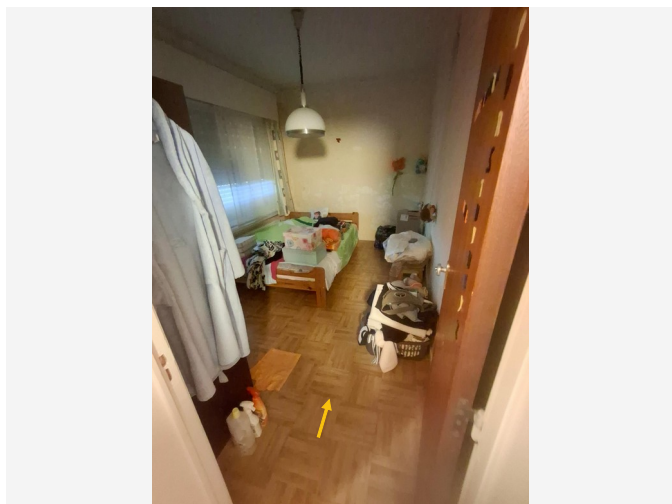
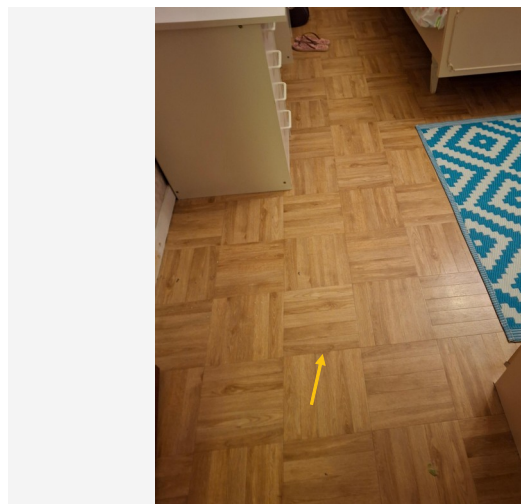
Op basis van de vaststellingen ter plaatse wordt de vloer als niet - asbestverdacht beschouwd.

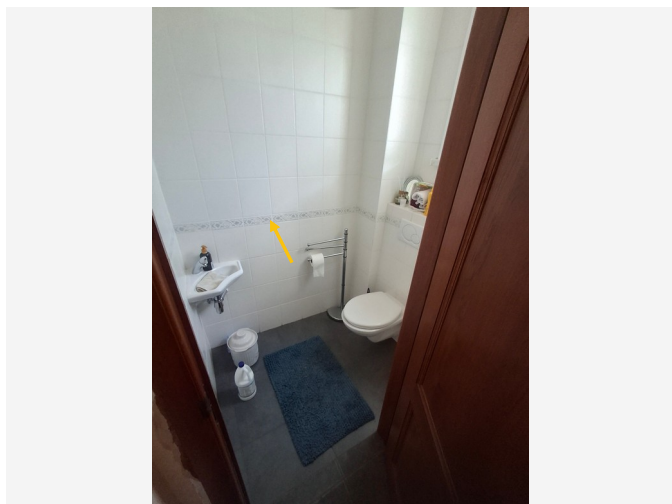
Afwerking met een intacte faiencetegels zonder zichtbare beschadigingen. Controle en monsternamen van de lijm laag is enkel mogelijk mits uitbreiding naar een aanvullend destructief onderzoek.

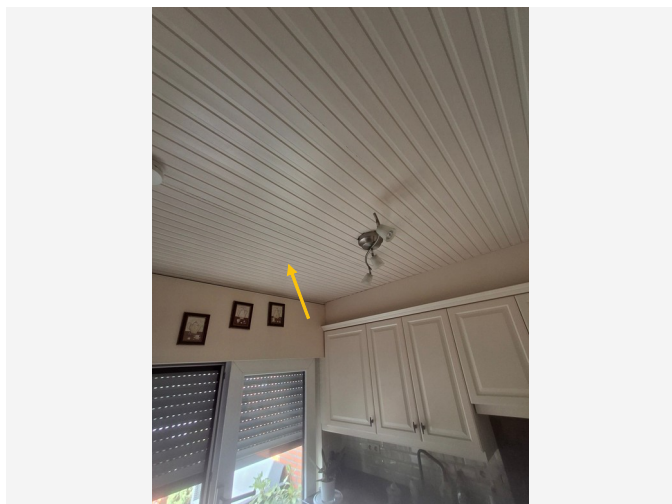
De plafonds zijn afgewerkt met niet-asbestverdachte voorzetpanelen. Controle en staalname van eventuele onderliggende materialen is enkel mogelijk mits uitbreiding naar een aanvullend destructief onderzoek.

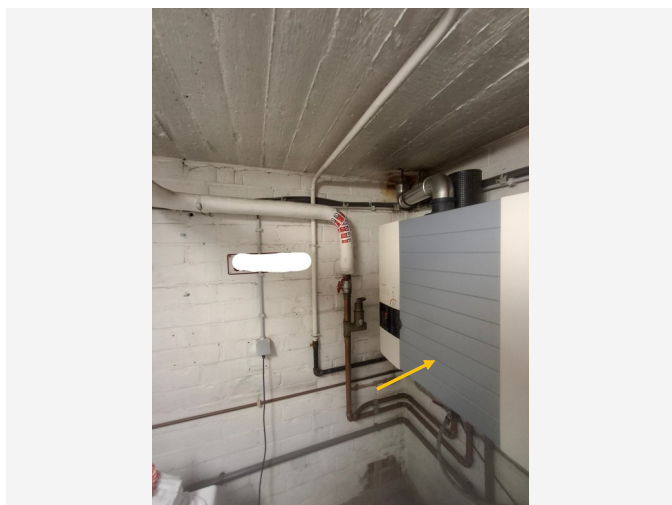
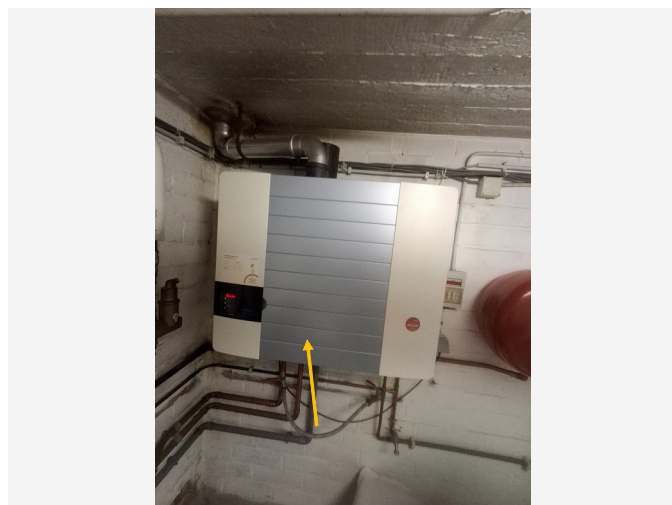
### Fiche 13: Stookketel / Brander

| Beschrijving | Notitie | Terug te vinden op plannen |
|---|---|---|
| Fiche 13: Stookketel / Brander | De ketel is uitgesloten op basis van het bouwjaar (2003). | Plan 1.1: GLV |

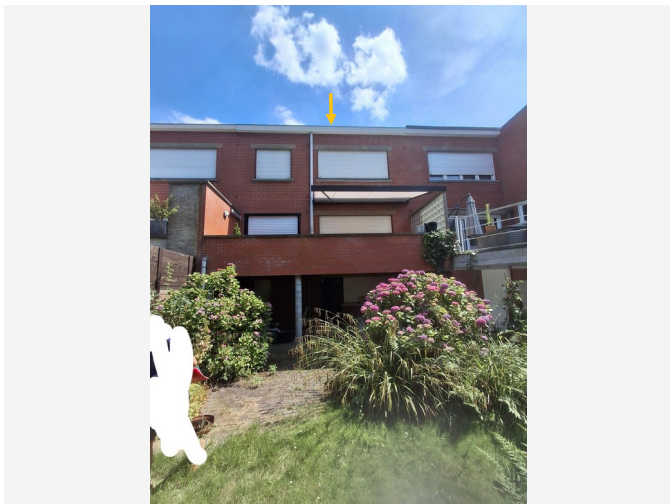
### Fiche 15: Roofing plat dak

| Beschrijving | Notitie | Terug te vinden op plannen |
|---|---|---|
| Fiche 15: Roofing plat dak | De dakbedekking is niet waarneembaar. | - |

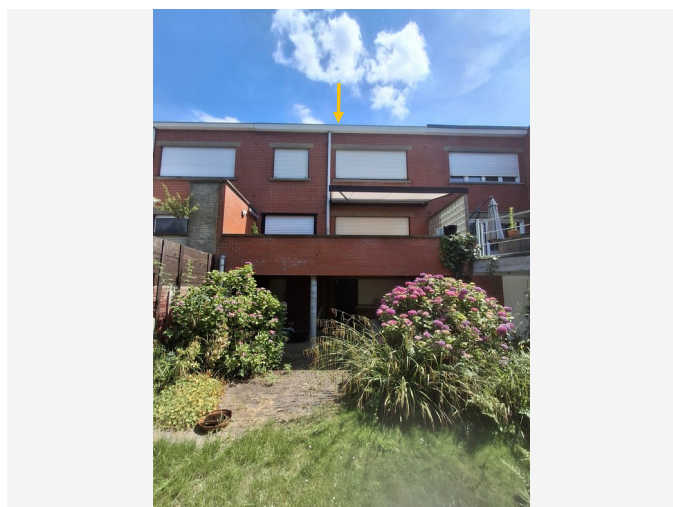
## Fiche 17: Onderdak (niet waarneembaar)

| Beschrijving | Notitie | Terug te vinden op plannen |
|---|---|---|
| Fiche 17: Onderdak (niet waarneembaar) | <p>Het onderdak is van binnenuit niet bereikbaar. Langs buiten is er vermoedelijke roofing op gebrand. Hierdoor is een eventueel asbestverdacht onderdak niet waarneembaar zonder uitbreiding naar een aanvullend destructief onderzoek.</p> <p>Laat dit controleren bij werken door een bevoegd technicus.</p> | Plan 1.9: Dak |
