# Asbestinventarisatetest

Jan Van Canlaan 35/202, 2660 Antwerpen

Attestnummer : **20260715-000305.000**

## Zone 1: App

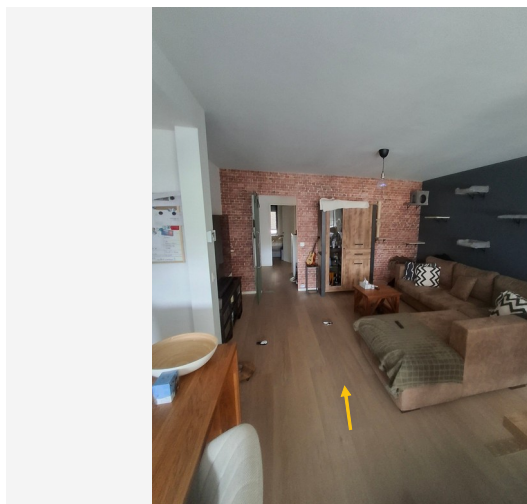
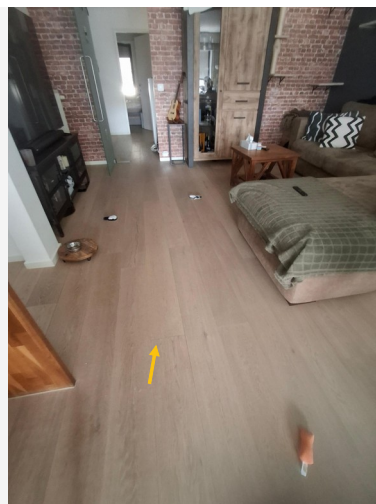
Op basis van de vaststellingen ter plaatse wordt de vloer als niet - asbestverdacht beschouwd.

| Basis voor advies | De asbestdeskundige beoordeelt het materiaal als niet-asbestverdacht. |

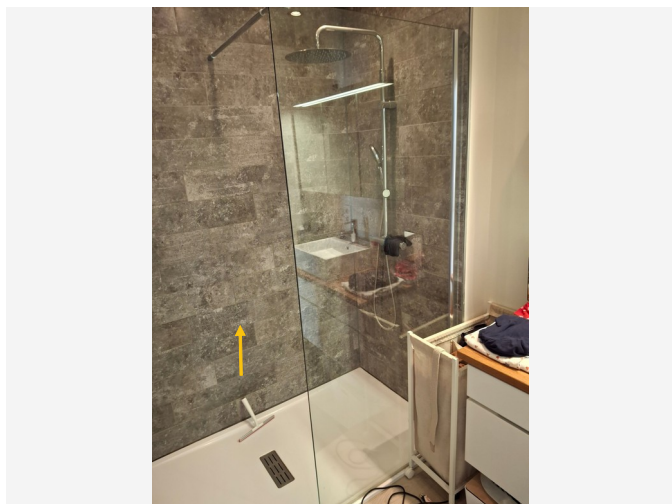
Afwerking met een intacte faiencetegels zonder zichtbare beschadigingen. Controle en monsternamen van de lijm laag is enkel mogelijk mits uitbreiding naar een aanvullend destructief onderzoek.

| Basis voor advies | Beoordeling op basis van expertise, zonder een vaststelling door de asbestdeskundige. |

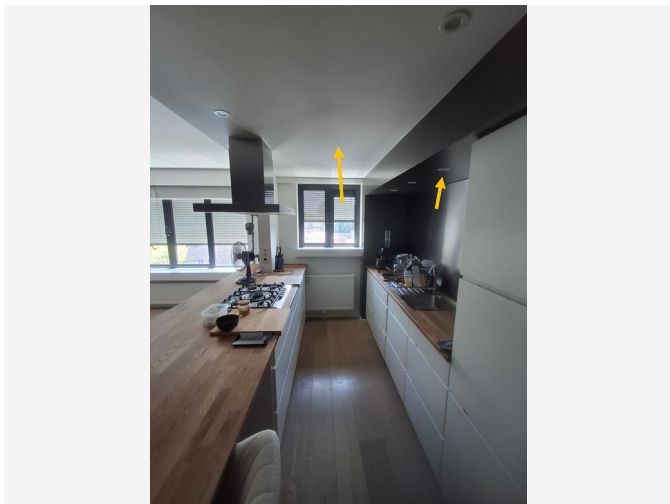
Plafonds zijn afgewerkt met valse plafonds in plaatmateriaal. Het is niet duidelijk of er pleisterwerk of ander verdacht asbestmateriaal aanwezig is achter deze valse plafonds, het is aangewezen om bijkomend onderzoek uit te voeren bij werken. Zonder destructieve handeling is het niet mogelijk om na te gaan of er asbesthoudende materialen aanwezig zijn achter de plafond afwerking. Als bij sloop of renovatie blijkt dat er achter deze plafonds nog pleisterwerk of asbest verdachte toepassingen aanwezig zijn, moet dit bemonsterd worden.

| Basis voor advies | Beoordeling op basis van expertise, zonder een vaststelling door de asbestdeskundige. |

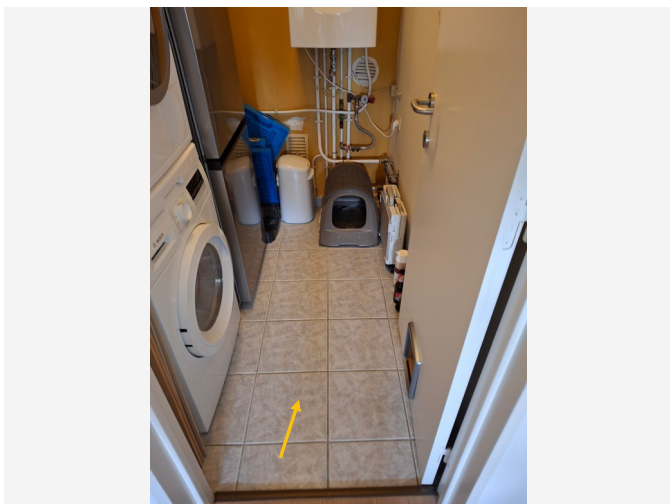
In het inspectieprotocol is een monsternamen van tegellijm verplicht om dit te identificeren als niet-asbesthoudend. Er waren geen facturen ter beschikking die bevestigen dat de tegels na 2001 waren geplaatst. Er waren geen bestaande beschadigingen aan de wandtegels om de lijm voldoende te kunnen inspecteren. Om dit af te toetsen is het aangewezen om bij eventuele renovatiewerken aan de tegels verder onderzoek/staalname te laten uitvoeren ter controle.

| Basis voor advies | Beoordeling op basis van expertise, zonder een vaststelling door de asbestdeskundige. |

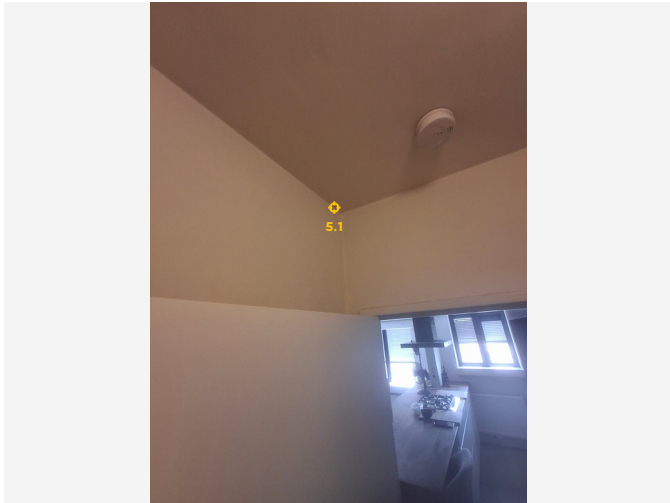
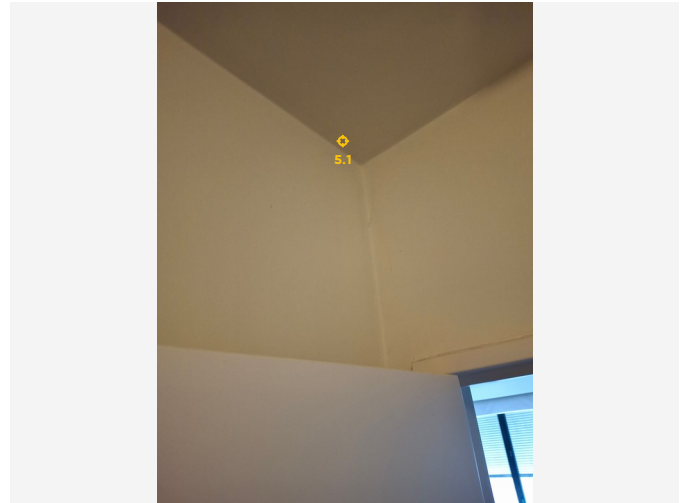
## Fiche 5: Pleisterwerk plafonds

Geen asbest

| # | Type | Referentie | Resultaat |
|---|---|---|---|
| 5.1 | Mengmonster | 2.0 | Geen asbest |

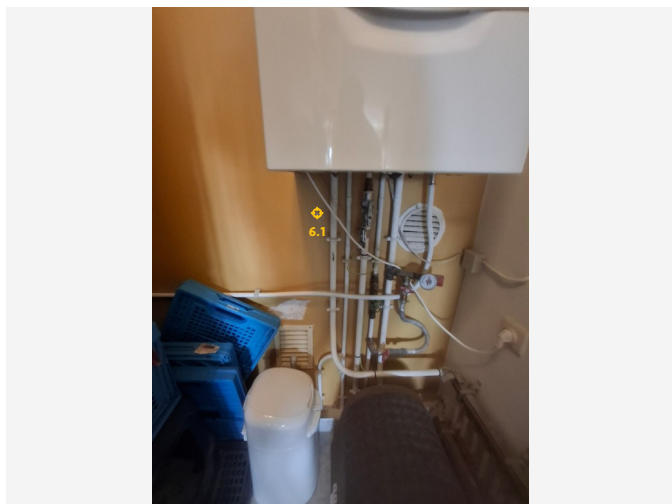
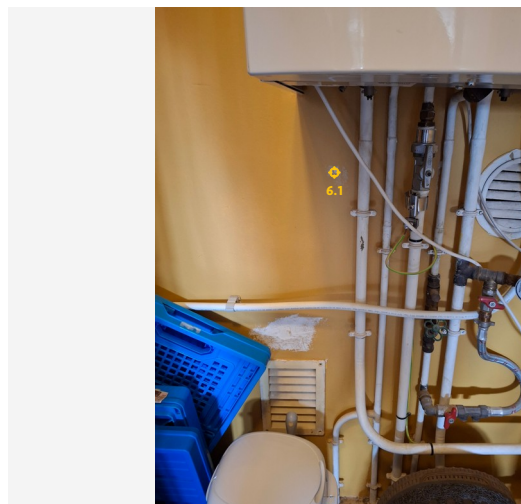
## Fiche 6: Pleisterwerk wanden

Geen asbest

| # | Type | Referentie | Resultaat |
|---|---|---|---|
| 6.1 | Mengmonster | 1.0 | Geen asbest |

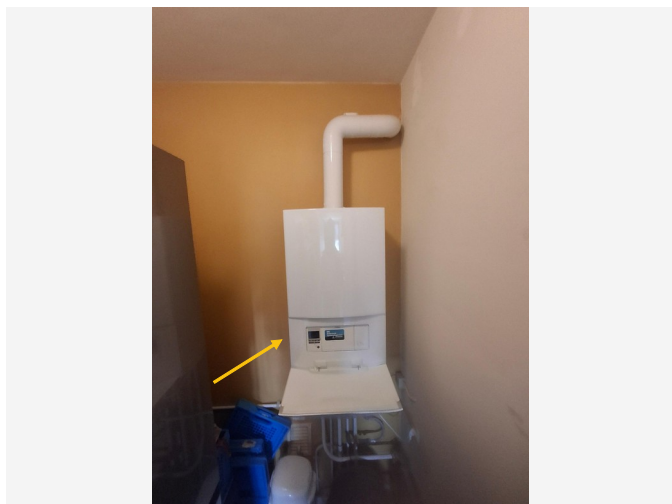
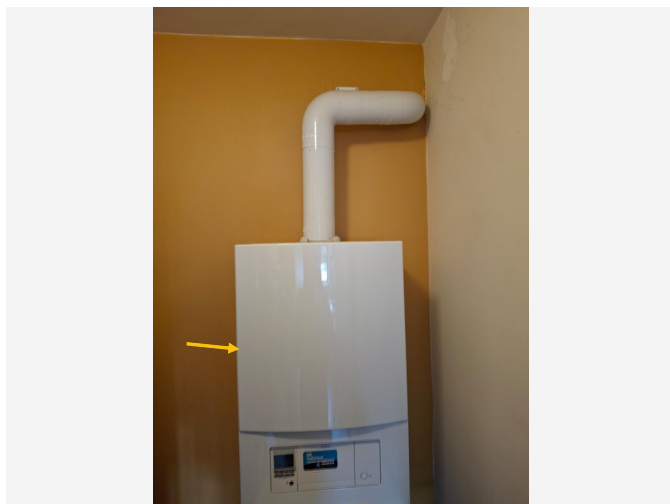
### Fiche 7: Stookketel / Brander

| Beschrijving | Notitie | Terug te vinden op plannen |
|---|---|---|
| Fiche 7: Stookketel / Brander | De ketel is uitgesloten op basis van het bouwjaar (2007). | Plan 1.1: Plan |

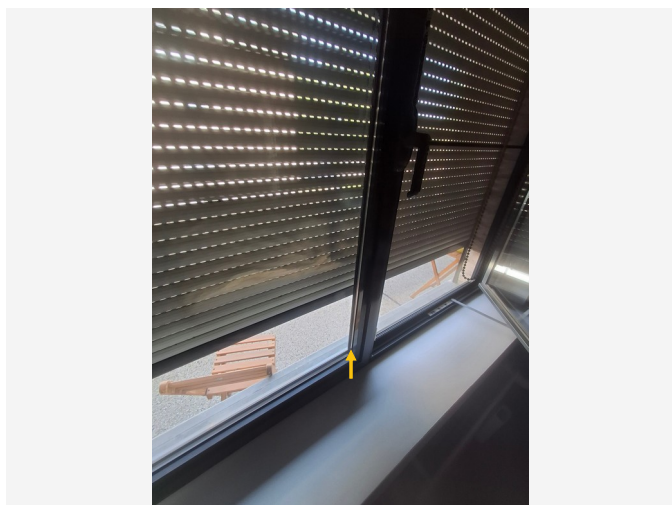
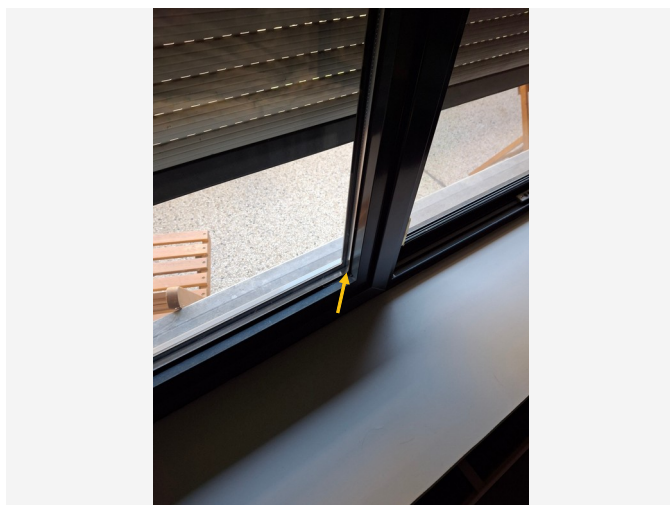
### Fiche 8: Mastiek niet - asbestverdacht

| Beschrijving | Notitie | Terug te vinden op plannen |
|---|---|---|
| Fiche 8: Mastiek niet - asbestverdacht | Er is geen asbestverdachte mastiek aanwezig, betreffend alle ramen. | - |

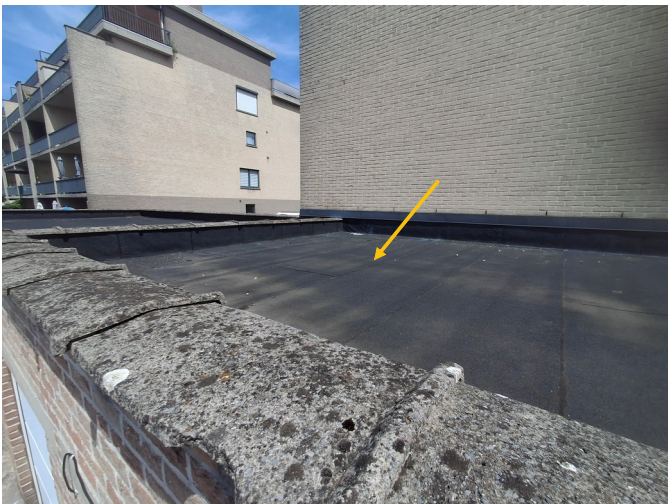
### Fiche 9: Roofing plat dak garage

| Beschrijving | Notitie | Terug te vinden op plannen |
|---|---|---|
| Fiche 9: Roofing plat dak garage | Er is geen staal genomen van de roofing aangezien dit opgenomen is in het attest van de gemene delen. | Plan 1.7: garage |
