# Asbestinventarisatetest

Jan Baptist Pittoorsstraat 63/1, 2110 Wijnegem

Attestnummer : **20260726-000048.000**

Uitgegeven op : **26.07.2026**

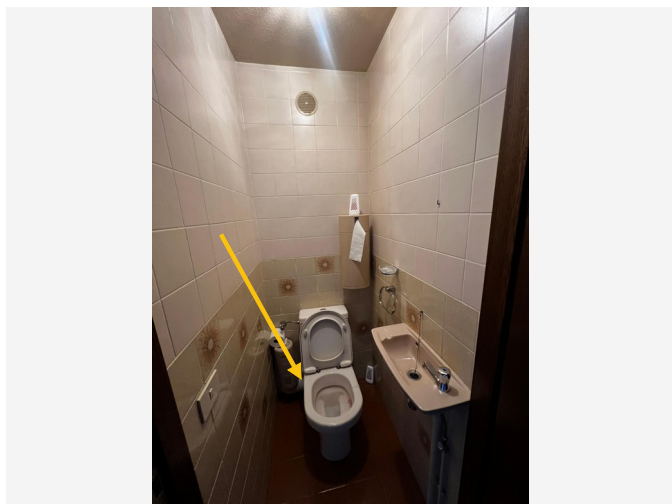
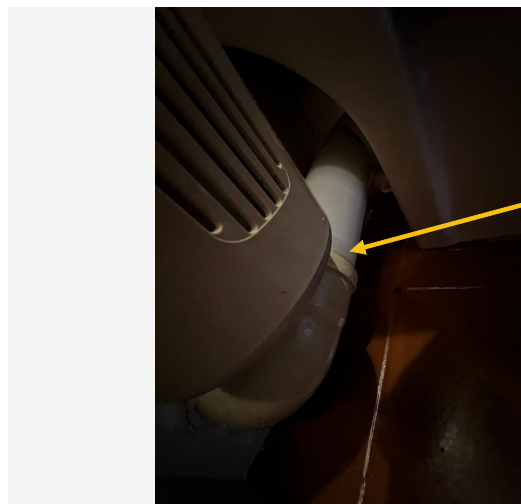
De afvoer van het toilet is niet-asbestverdacht voor wat betreft het zichtbare gedeelte. In het kader van het niet destructief onderzoek konden eventuele onder- of bovenliggende elementen niet geïnspecteerd worden.

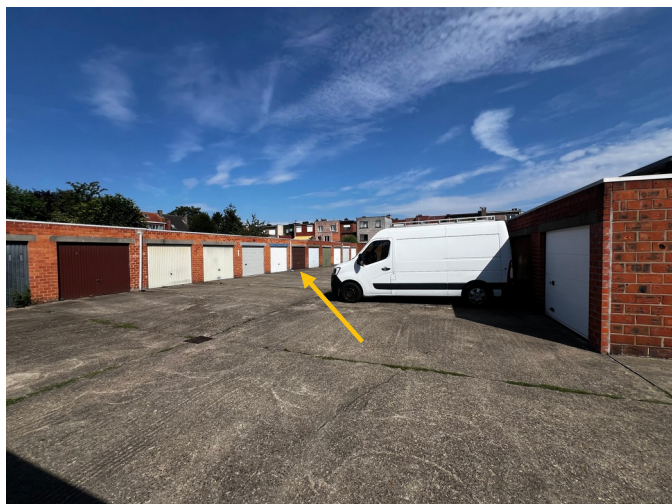
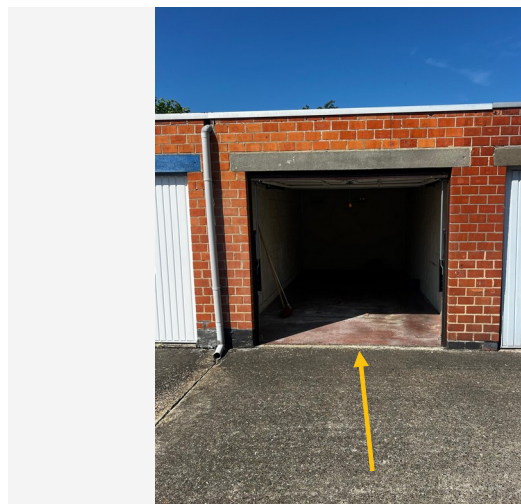
De garagebox 16 (kleiner dan 20 m<sup>2</sup> doch deel uitmakend van een groter bouwkundig geheel) die bij het appartement bus 1 hoort bestaat uit niet-asbestverdachte toepassingen voor wat betreft de wanden, de vloer en het plafond. In het kader van het niet destructief onderzoek konden eventuele onderliggende lagen niet geïnspecteerd worden.

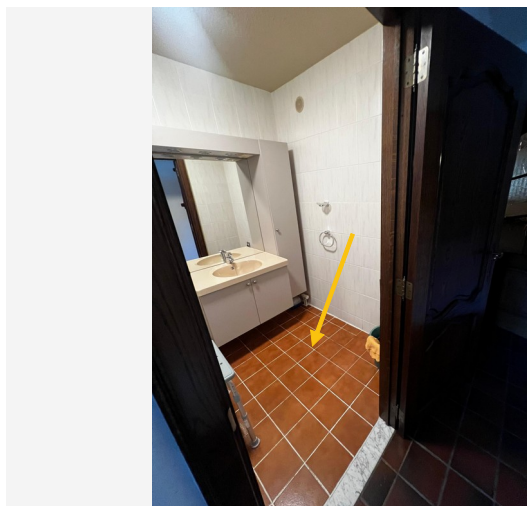
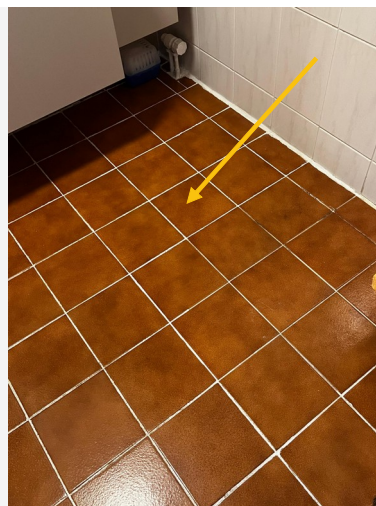
De geïnspecteerde vloerbekleding en plinten zijn niet-asbestverdacht. In het kader van het niet destructief onderzoek konden eventuele onderliggende lagen niet onderzocht worden.

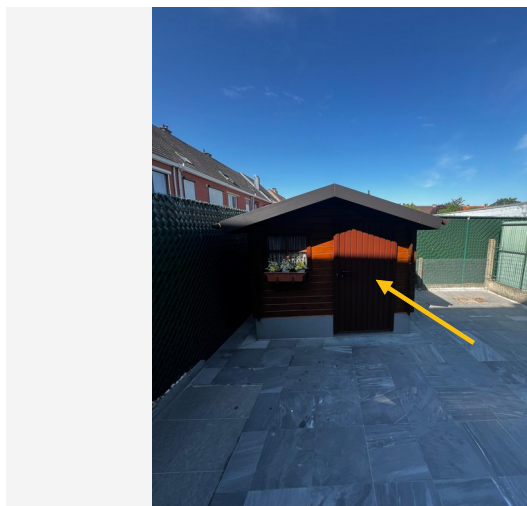
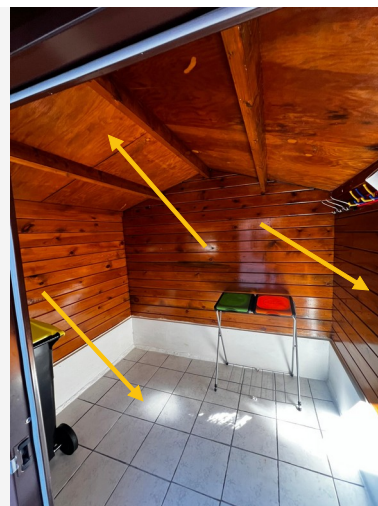
De tuinberging bestaat uit niet-asbestverdachte materialen voor wat betreft de vloeren, de wanden en het plafond. In het kader van het niet destructief onderzoek konden eventuele onderliggende lagen niet geïnspecteerd worden.

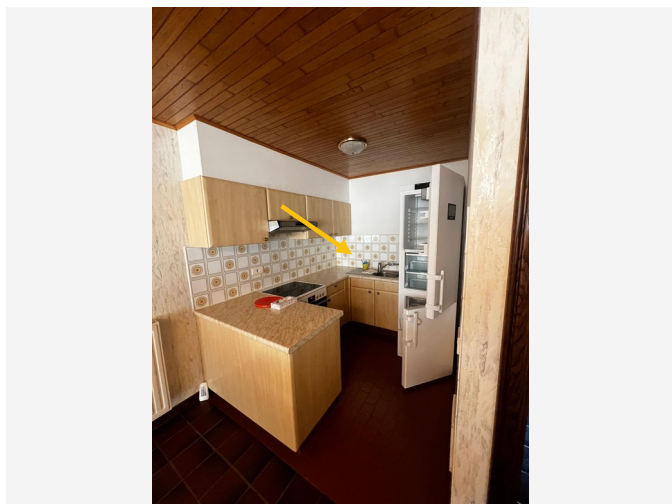
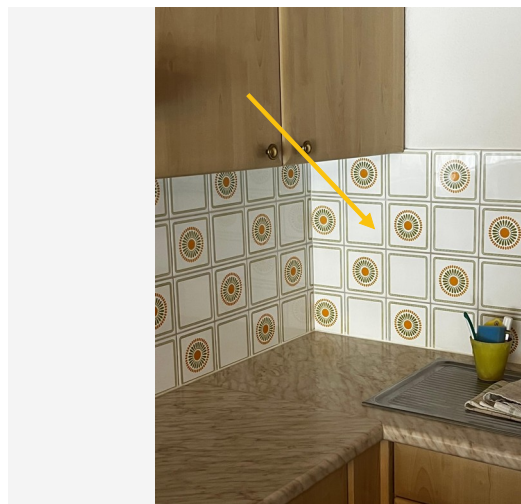
Binnenwanden in de keuken, in het toilet en in de badkamer afgewerkt met een intacte laag faiencetegels zonder zichtbare beschadigingen. Inspectie van de onderliggende lijmlaag is niet mogelijk zonder uitbreiding naar een destructief onderzoek.

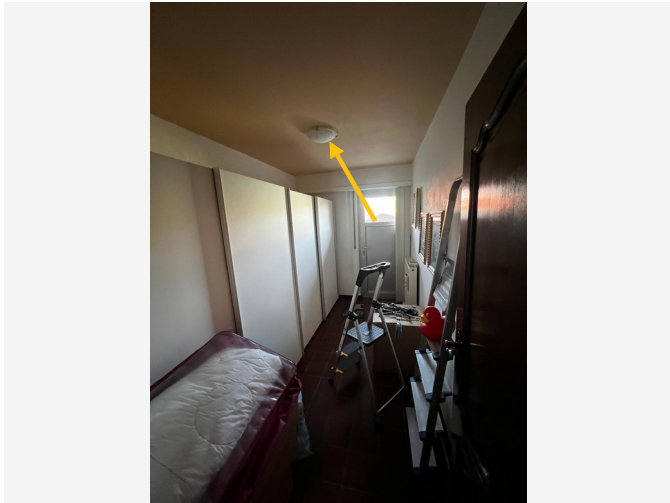
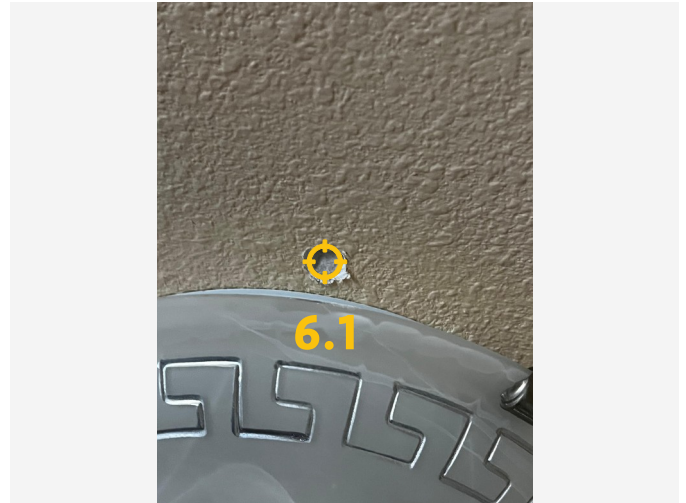
## Fiche 6: Pleisterwerk plafonds

Geen asbest

| Opmerking | Het pleisterwerk aan de plafonds werd bemonsterd in de slaapkamer 2 (individuele ruimte), in de stookruimte en in de badkamer (natte ruimte). Er is geen traphal aanwezig in het appartement. De drie stalen werden verdeeld in één mengmonster. De aangegeven hoeveelheden berusten op een zo nauwkeurig mogelijke opmeting en kunnen niet letterlijk overgenomen worden in het kader van een meetstaat voor eventuele werken. Hieraan kunnen geen rechten worden ontleend. |

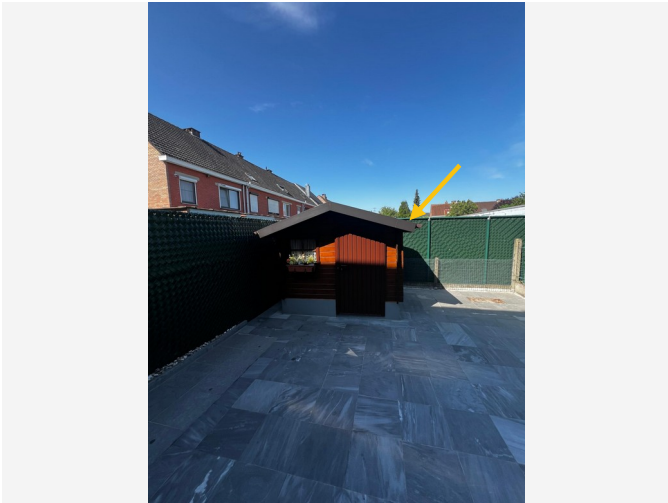
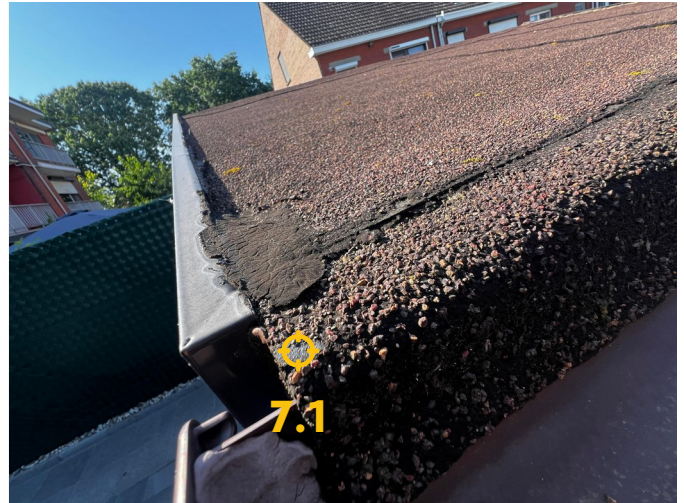
## Fiche 7: Dakbedekking tuinberging

Geen asbest

| Opmerking | De roofing op het dak van de tuinberging werd bemonsterd ter hoogte van de toplaag om structurele gevolgschade (lekkage) te vermijden. In het kader van het niet destructief onderzoek konden eventuele onderliggende lagen niet geïnspecteerd worden. De aangegeven hoeveelheden berusten op een zo nauwkeurig mogelijke opmeting en kunnen niet letterlijk overgenomen worden in het kader van een meetstaat voor eventuele werken. Hieraan kunnen geen rechten worden ontleend. |

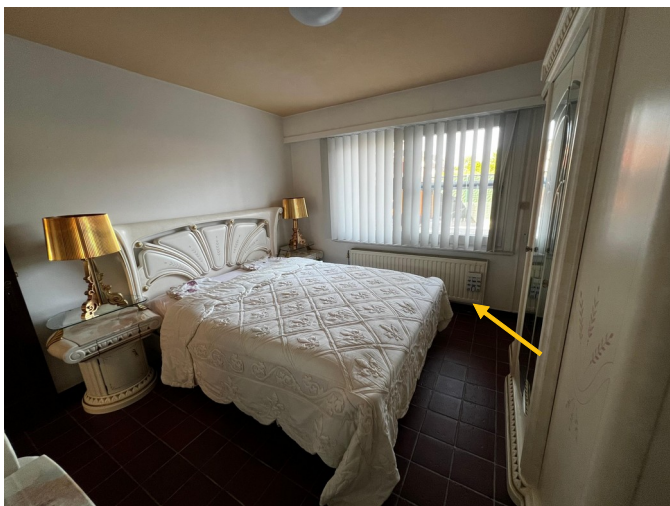
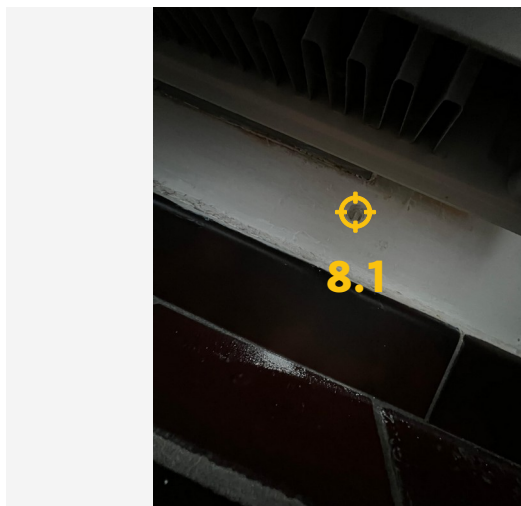
## Fiche 8: Pleisterwerk wanden

Geen asbest

| Opmerking | Het pleisterwerk aan de wanden werd bemonsterd in de slaapkamer 1 (individuele ruimte), in de stookruimte en in de keuken (natte ruimte). Er is geen traphal aanwezig in het appartement. De drie stalen werden verdeeld in één mengmonster. De aangegeven hoeveelheden berusten op een ruwe inschatting en kunnen niet letterlijk overgenomen worden in het kader van een meetstaat voor eventuele werken. Hieraan kunnen geen rechten worden ontleend. |

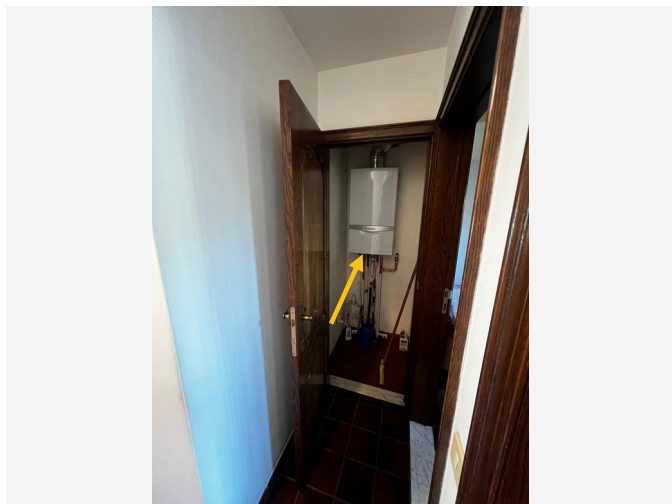
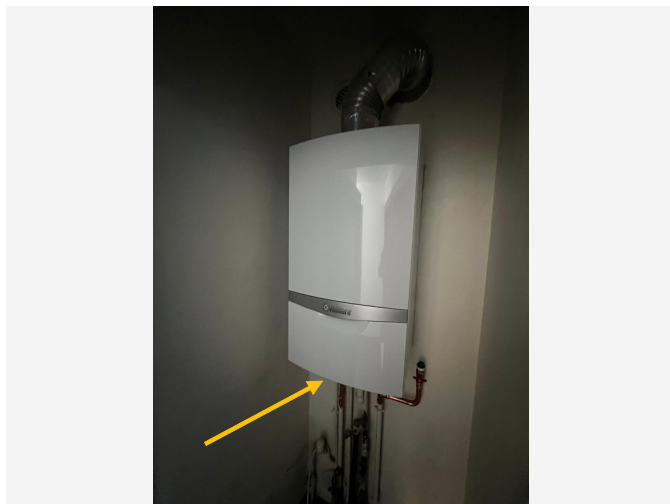
### Fiche 9: Materialen aan de stookketel

| Beschrijving | Notitie | Terug te vinden op plannen |
|---|---|---|
| Fiche 9: Materialen aan de stookketel | Uit de ketelkenplaat van de ketel Vaillant Atmotec Plus VUW 280/5-5 kunnen we afleiden dat het productiejaar 2018 betreft. Omwille van het bouwjaar (na 2000) kunnen de toepassingen (dichtingen) in het toestel als niet-asbestverdacht worden beschouwd. Ook rond de stookketel bevinden zich geen asbestverdachte materialen. | - |

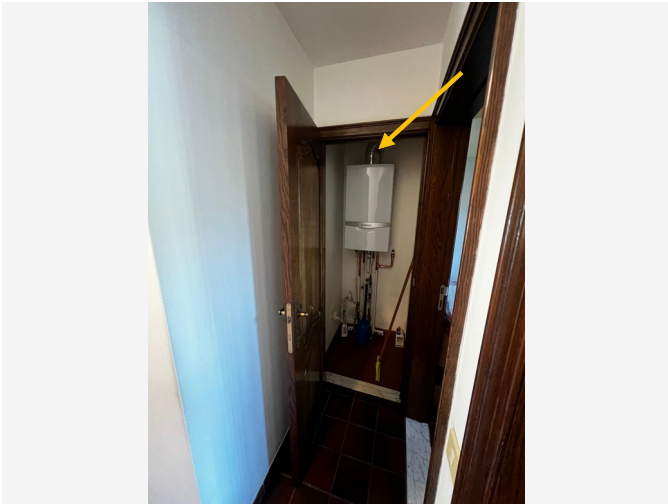
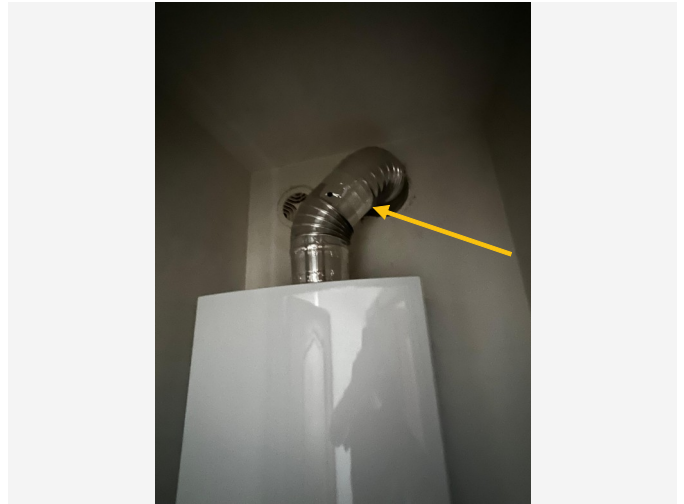
## Fiche 10: Materialen van rookgaskanalen

| Beschrijving | Notitie | Terug te vinden op plannen |
|---|---|---|
| Fiche 10: Materialen van rookgaskanalen | Het waarneembare deel van de rookgasafvoer is niet-asbestverdacht . | - |

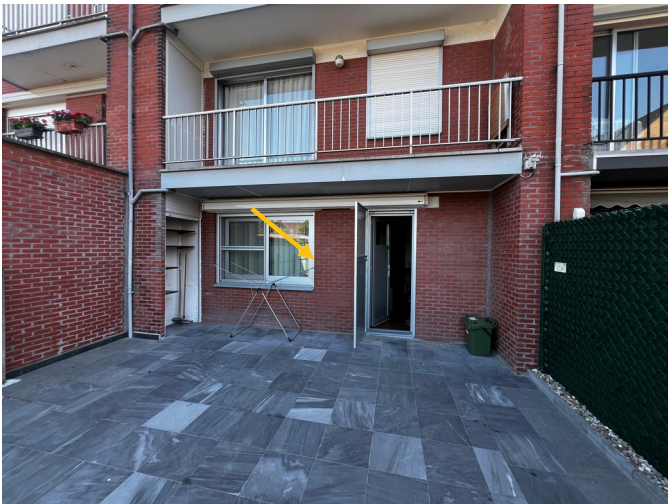
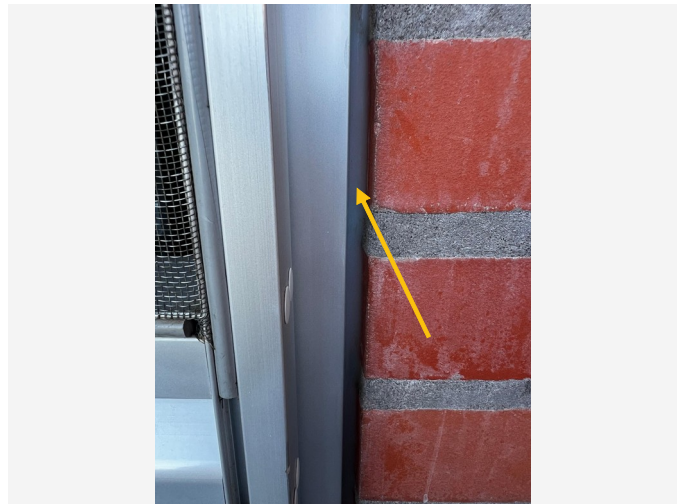
## Fiche 11: Afdichtingsmateriaal aan schrijnwerk

| Beschrijving | Notitie | Terug te vinden op plannen |
|---|---|---|
| Fiche 11: Afdichtingsmateriaal aan schrijnwerk | Geen verdachte mastieken waar te nemen tijdens de inspectie naar de afdichting van het schrijnwerk. In het kader van het niet destructief onderzoek konden eventuele onderliggende lagen niet geïnspecteerd worden. | - |
