# Asbestinventarisatattest

Steynstraat 209, 2660 Antwerpen

Attestnummer : 20260709-000363.000

Uitgegeven op : 09.07.2026

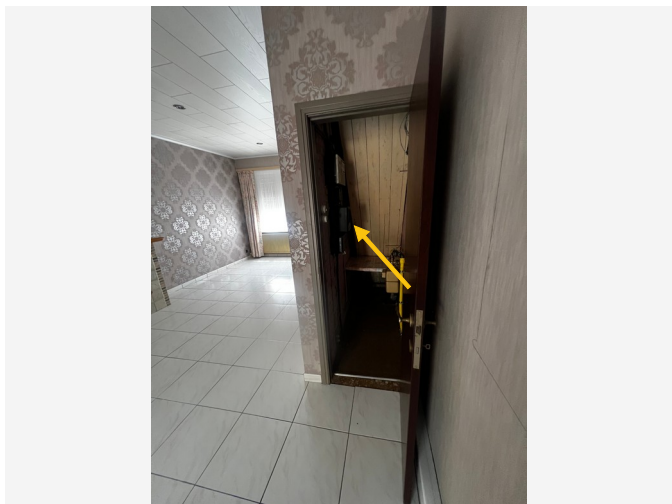
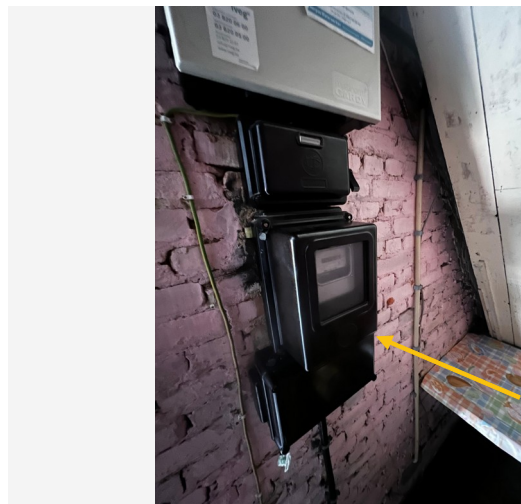
| Eindbeoordeling materiaalisico | Zeer laag materiaalisico en/of zeer lage kans op vezelvrijgave |

| Asbestsoort (vezeltype) | Crocidoliet aanwezig |
| Afschermingsgraad van het gehele materiaal | Stootvaste afscherming of omkasting |
| Toestand van het materiaal | Onbeschadigd, niet verweerd |

| Beschrijving | Elektrische meter |
| Opmerking | <p>In de berging onder de trap hangt een oude meterkast die bakeliet kan bevatten. Geen staalname mogelijk vanwege materiaal van andere eigenaar. De aangegeven hoeveelheden berusten op een ruwe inschatting en kunnen niet letterlijk overgenomen worden in het kader van een meetstaat voor eventuele werken. Hieraan kunnen geen rechten worden ontleend.</p> |

Zorgvuldig beheren

- Zorg voor een veilig beheer. Vermijd het beschadigen van het asbestmateriaal. Controleer de toestand jaarlijks op wijzigingen.
- Voer bijkomende staalname(s) uit.

- Eenvoudige handelingen: mag via doe-het-zelf of door werknemer(s) met opleidingsattest eenvoudige handelingen  
Te verwijderen door de netbeheerder. Deze toepassing kan door een werknemer die over een opleidingsattest eenvoudige handelingen beschikt verwijderd worden indien er geen verhoogd risico op vrijgave van asbestvezels (max. concentratie 0,01 vezels/cm<sup>3</sup> - CODEX Art. VI.3-54) ontstaat en de toepassing voorafgaand wordt gefixeerd/bevochtigd; de individuele elementen zonder machinale werktuigen (boormachine, slijpschijf, hogedrukreiniger,...) en zonder breken of gooien een voor een losgemaakt worden; en ten slotte dubbel en luchtdicht verpakt weggevoerd worden naar een erkend afvalpunt (recyclagepark).

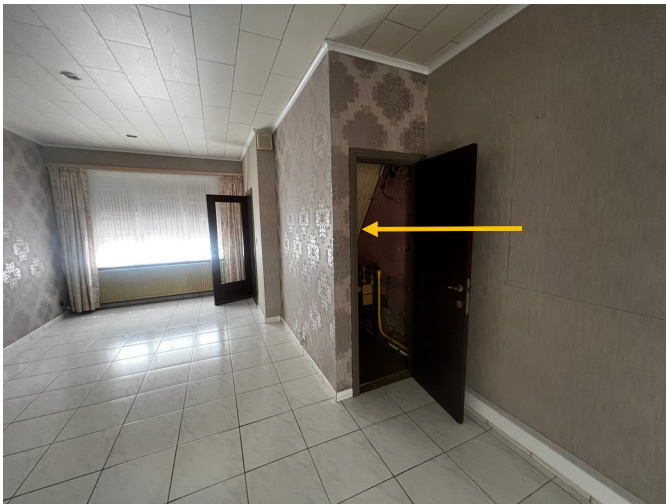
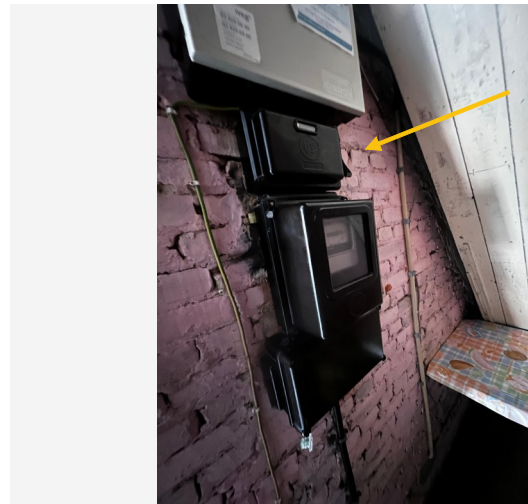
| Eindbeoordeling materiaalarisico | Laag materiaalarisico en/of verlaagde kans op vezelvrijgave |

| Asbestsoort (vezeltype) | Crocidoliet aanwezig |
| Afschermingsgraad van het gehele materiaal | Geheel of deels vrij aan de binnenlucht, maar geen contact met binnenluchtstromen |
| Toestand van het materiaal | Onbeschadigd, niet verweerd |

| Beschrijving | Bakeliet schakelkast |
| Opmerking | <p>In de berging hangen oude schakelkasten die bakeliet kunnen bevatten. Geen staalname mogelijk vanwege het risico op grotere dan door de monstername inherente schade. De aangegeven hoeveelheden berusten op een ruwe inschatting en kunnen niet letterlijk overgenomen worden in het kader van een meetstaat voor eventuele werken. Hieraan kunnen geen rechten worden ontleend.</p> |

Zorgvuldig beheren

- Zorg voor een veilig beheer. Vermijd het beschadigen van het asbestmateriaal. Controleer de toestand jaarlijks op wijzigingen.
- Voer bijkomende staalname(s) uit.

- Eenvoudige handelingen: mag via doe-het-zelf of door werknemer(s) met opleidingsattest eenvoudige handelingen  
Deze toepassing kan door een aannemer die over een opleidingsattest eenvoudige handelingen beschikt of door een particulier (doe-het-zelf), verwijderd worden indien er geen verhoogd risico op vrijgave van asbestvezels (max. concentratie 0,01 vezels/cm<sup>3</sup> - CODEX Art. VI.3-54) ontstaat en de toepassing voorafgaand wordt gefixeerd/bevochtigd; de individuele elementen zonder machinale werktuigen (boormachine, slijpschijf, hogedrukreiniger,...) en zonder breken of gooien een voor een losgemaakt worden; en ten slotte dubbel en luchtdicht verpakt weggevoerd worden naar een erkend afvalpunt (recyclagepark).

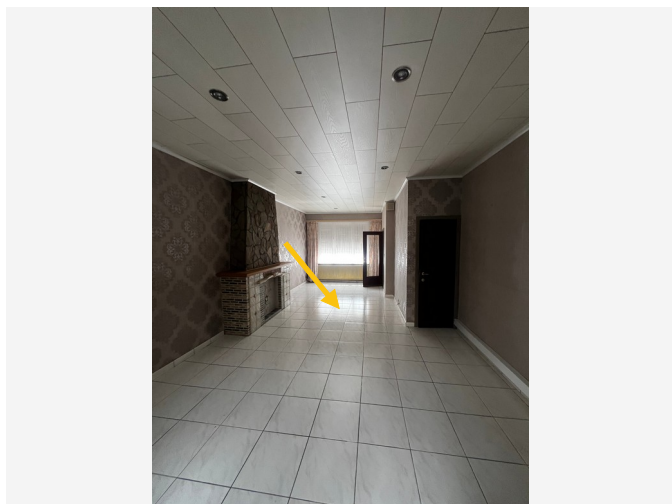
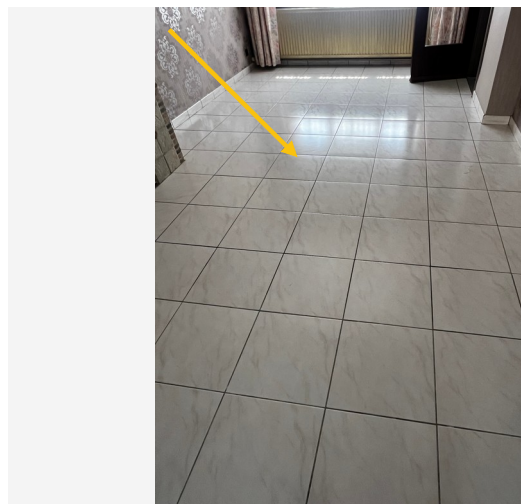
De geïnspecteerde vloerbekleding en plinten zijn niet-asbestverdacht. In het kader van het niet destructief onderzoek konden eventuele onderliggende lagen niet onderzocht worden.

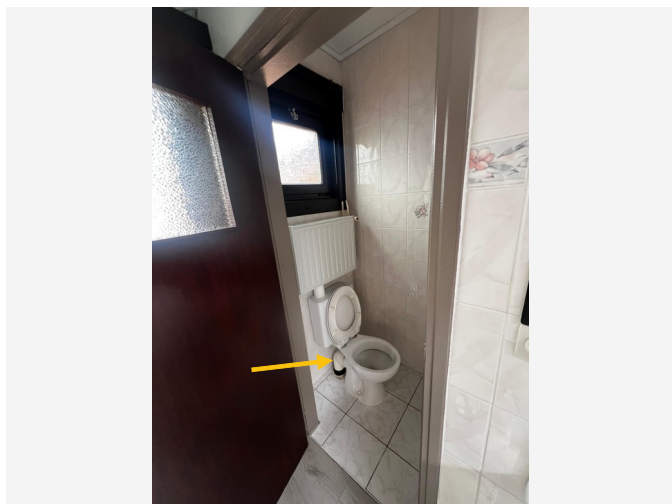
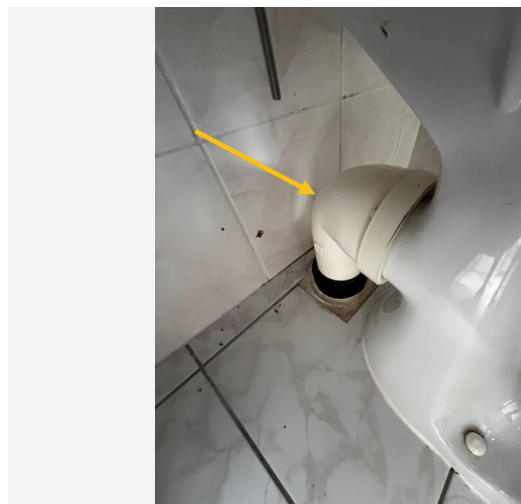
De afvoer van het toilet is niet-asbestverdacht voor wat betreft het zichtbare gedeelte. In het kader van het niet destructief onderzoek konden eventuele onder- of bovenliggende elementen niet geïnspecteerd worden.

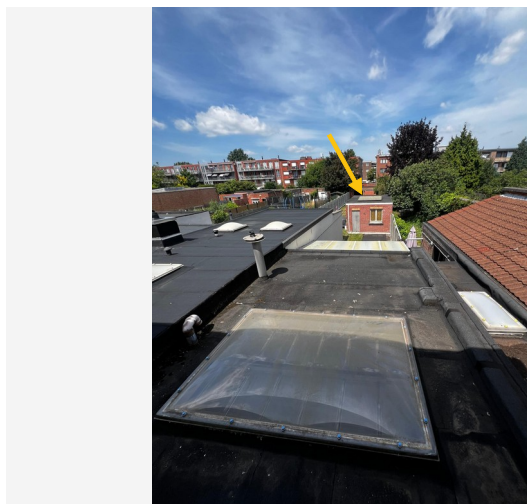
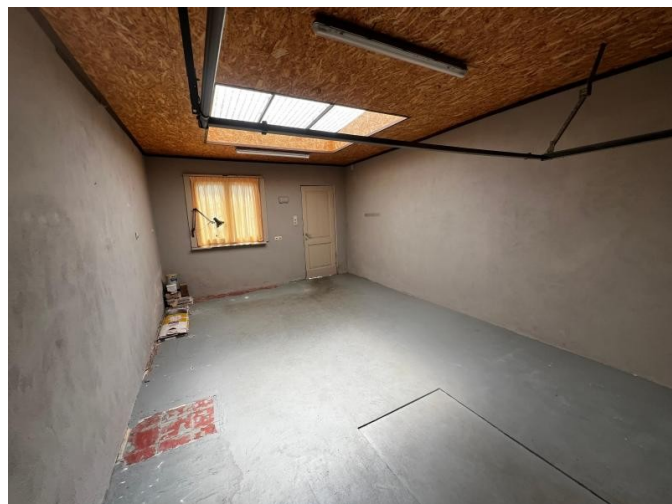
De garage bestaat uit niet-asbestverdachte toepassingen voor wat betreft de wanden, de vloer en het plafond. In het kader van het niet destructief onderzoek konden eventuele onderliggende lagen niet geïnspecteerd worden.

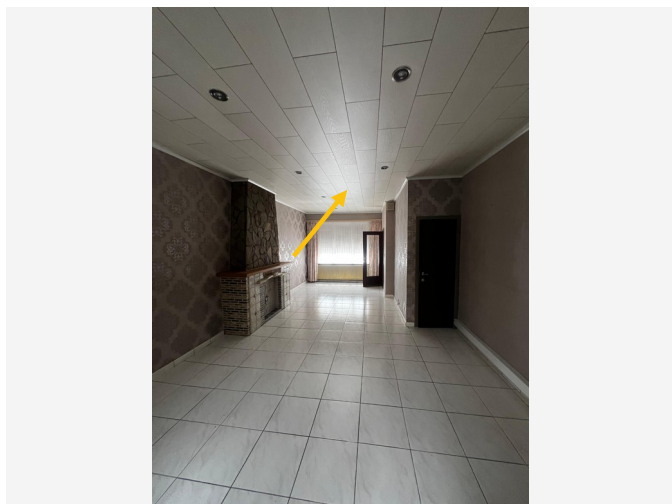
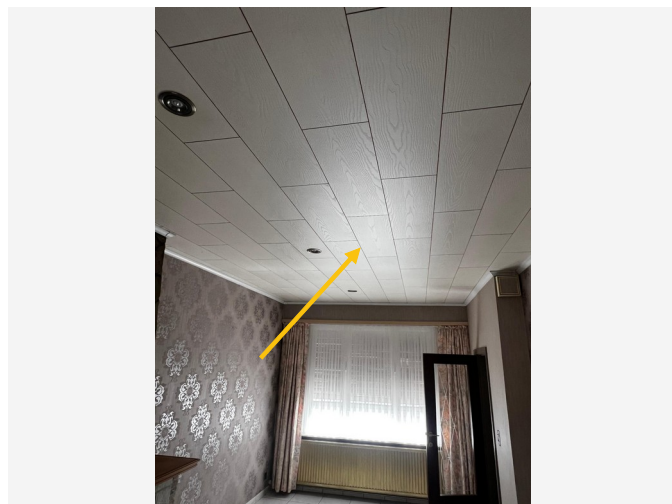
In alle ruimtes zijn valse plafonds in hout of in EPS geplaatst. Deze toepassingen zijn niet-asbestverdacht. In het kader van het niet destructief onderzoek konden eventuele onderliggende lagen niet geïnspecteerd worden.

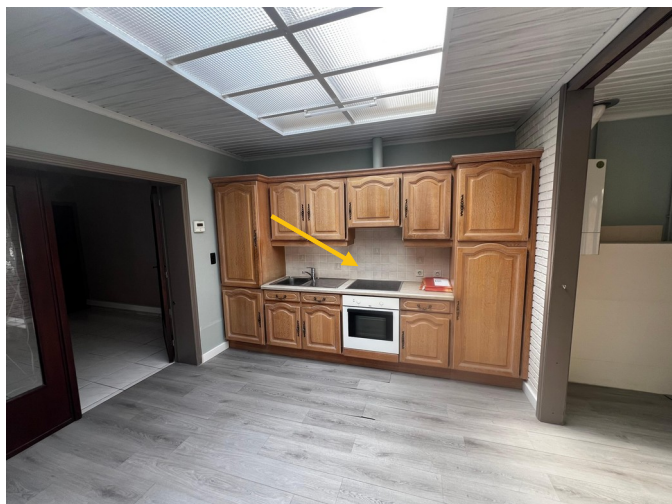
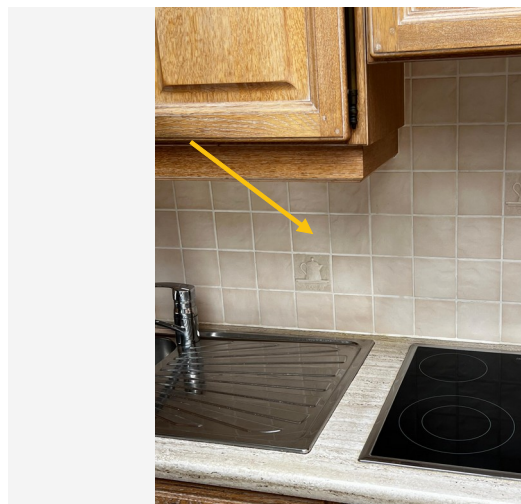
Binnenwanden in de keuken, in de badkamer en in de stookruimte afgewerkt met een intacte laag faiencetegels zonder zichtbare beschadigingen. Inspectie van de onderliggende lijmlaag is niet mogelijk zonder uitbreiding naar een destructief onderzoek.

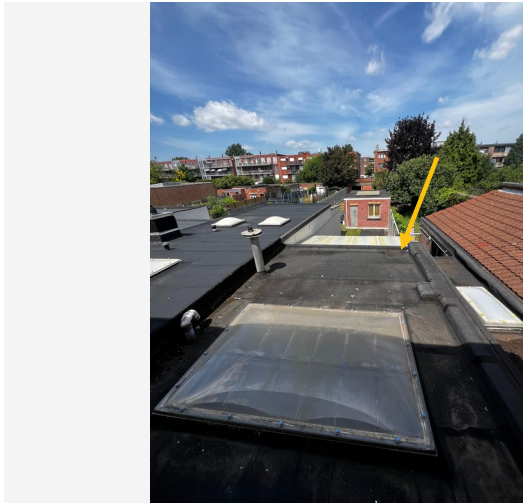
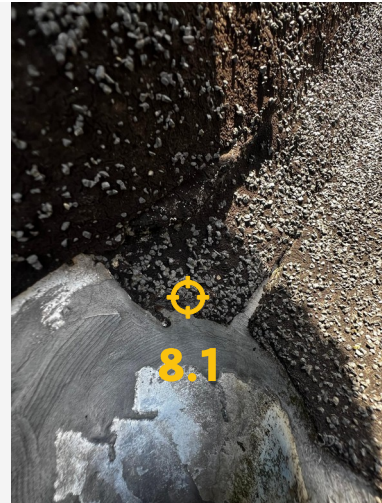
## Fiche 8: Roofing platte daken

Geen asbest

| Opmerking | Op de platte daken (garage, woning en dakkapel) ligt hetzelfde type roofing. Deze werd bemonsterd op het plat dak boven het gelijkvloers ter hoogte van de toplaag om structurele gevolgschade (lekkage) te vermijden. In het kader van het niet destructief onderzoek konden eventuele onderliggende lagen niet geïnspecteerd worden. De aangegeven hoeveelheden berusten op een zo nauwkeurig mogelijke opmeting en kunnen niet letterlijk overgenomen worden in het kader van een meetstaat voor eventuele werken. Hieraan kunnen geen rechten worden ontleend. |

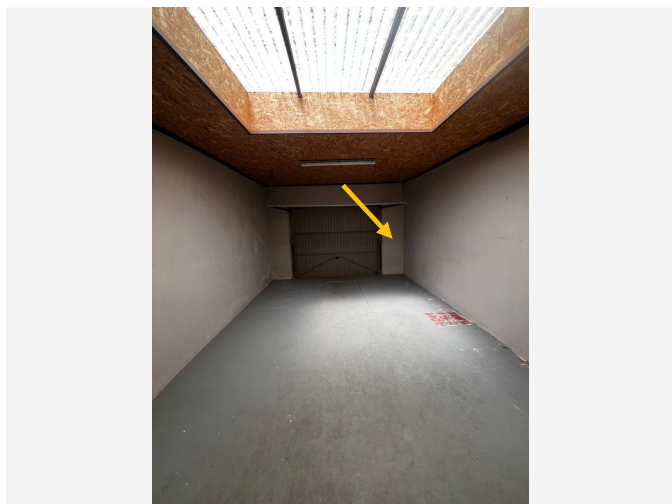
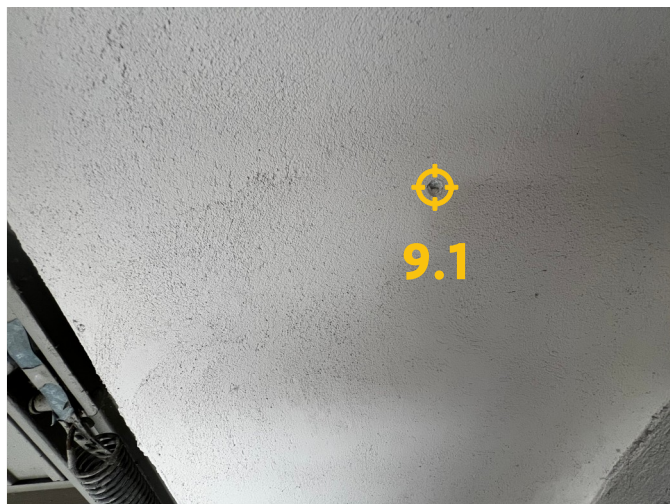
## Fiche 9: Cementering garage

Geen asbest

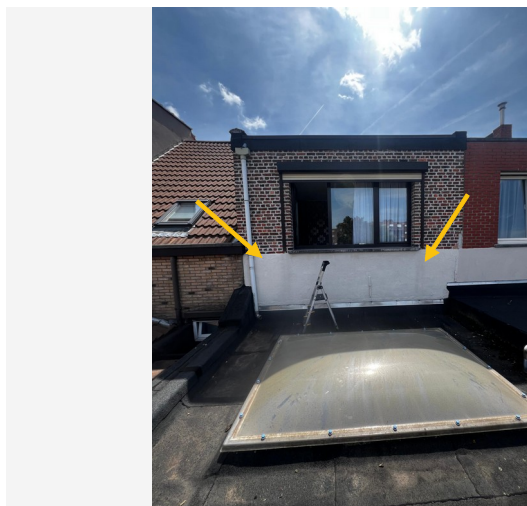
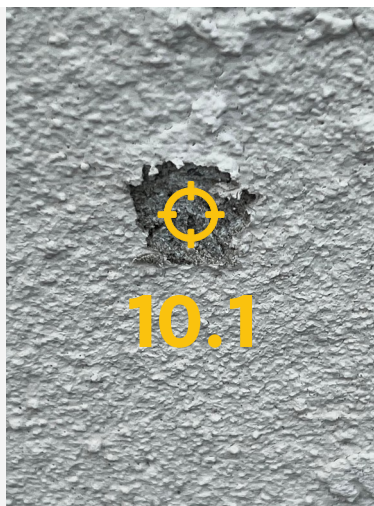
## Fiche 10: Cementering achtergevel

Geen asbest

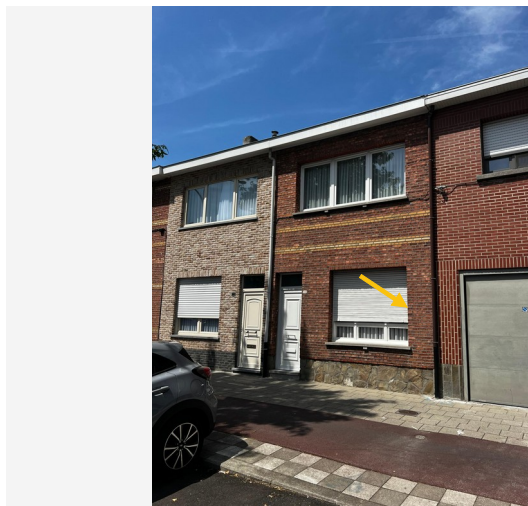
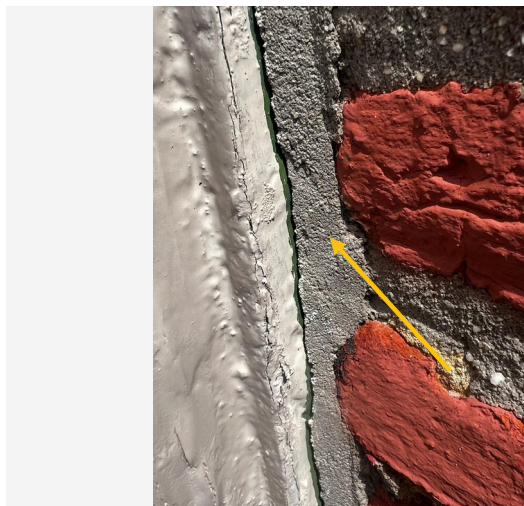
## Fiche 15: Afdichtingsmateriaal aan schrijnwerk

| Beschrijving | Notitie | Terug te vinden op plannen |
|---|---|---|
| Fiche 15: Afdichtingsmateriaal aan schrijnwerk | Geen verdachte mastieken waar te nemen tijdens de inspectie naar de afdichting van het schrijnwerk. In het kader van het niet destructief onderzoek konden eventuele onderliggende lagen niet geïnspecteerd worden. | - |
