# Asbestinventarisatattest

Waarlooshofstraat 8, 2020 Antwerpen

Attestnummer : 20260729-000125.000

**Niet-asbestveilig**

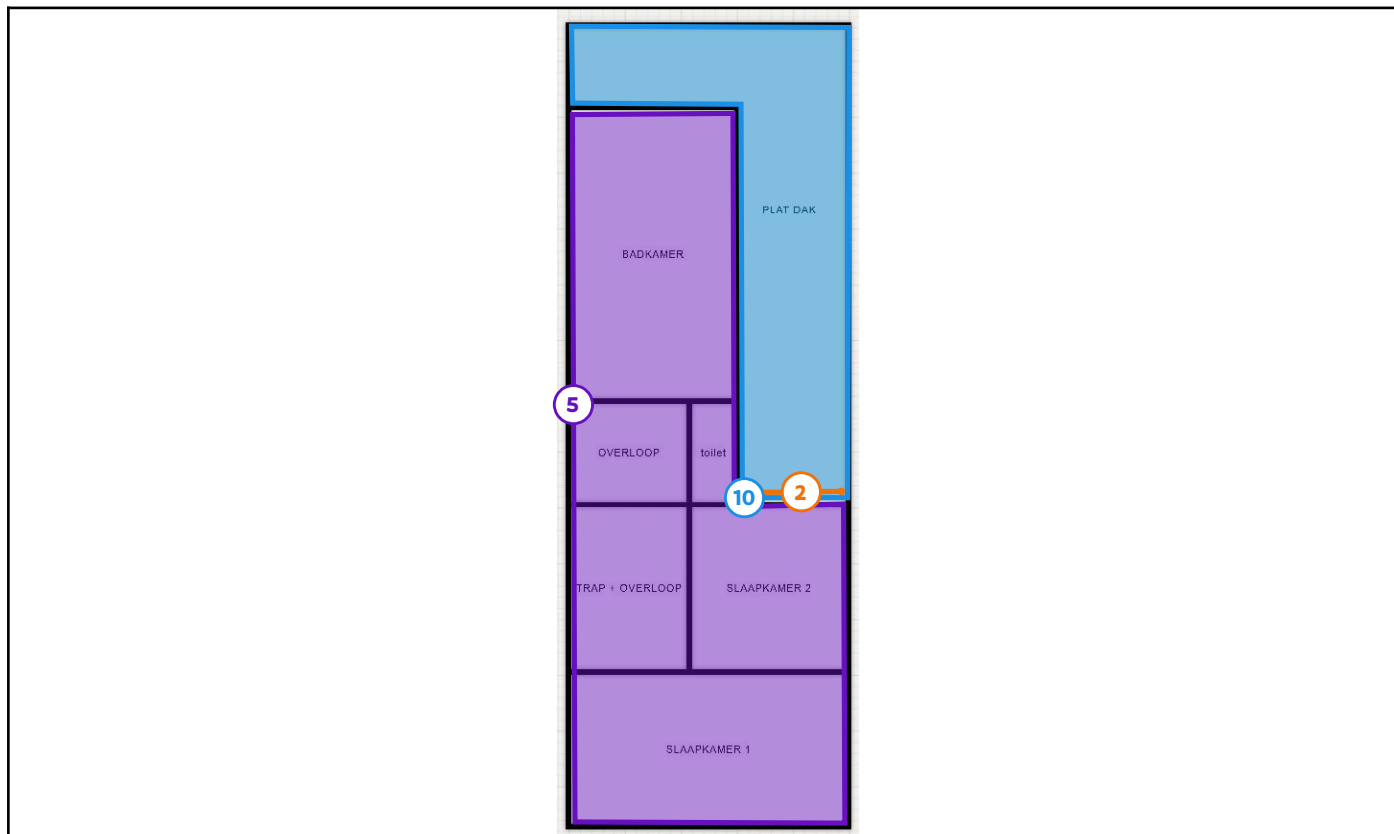
## Plan 1.6: 1V: valse plafonds-roofing-leien

| Beschrijving | Type | Actie |
|---|---|---|
| 2. Leien | Asbestmateriaal | Verwijderen |

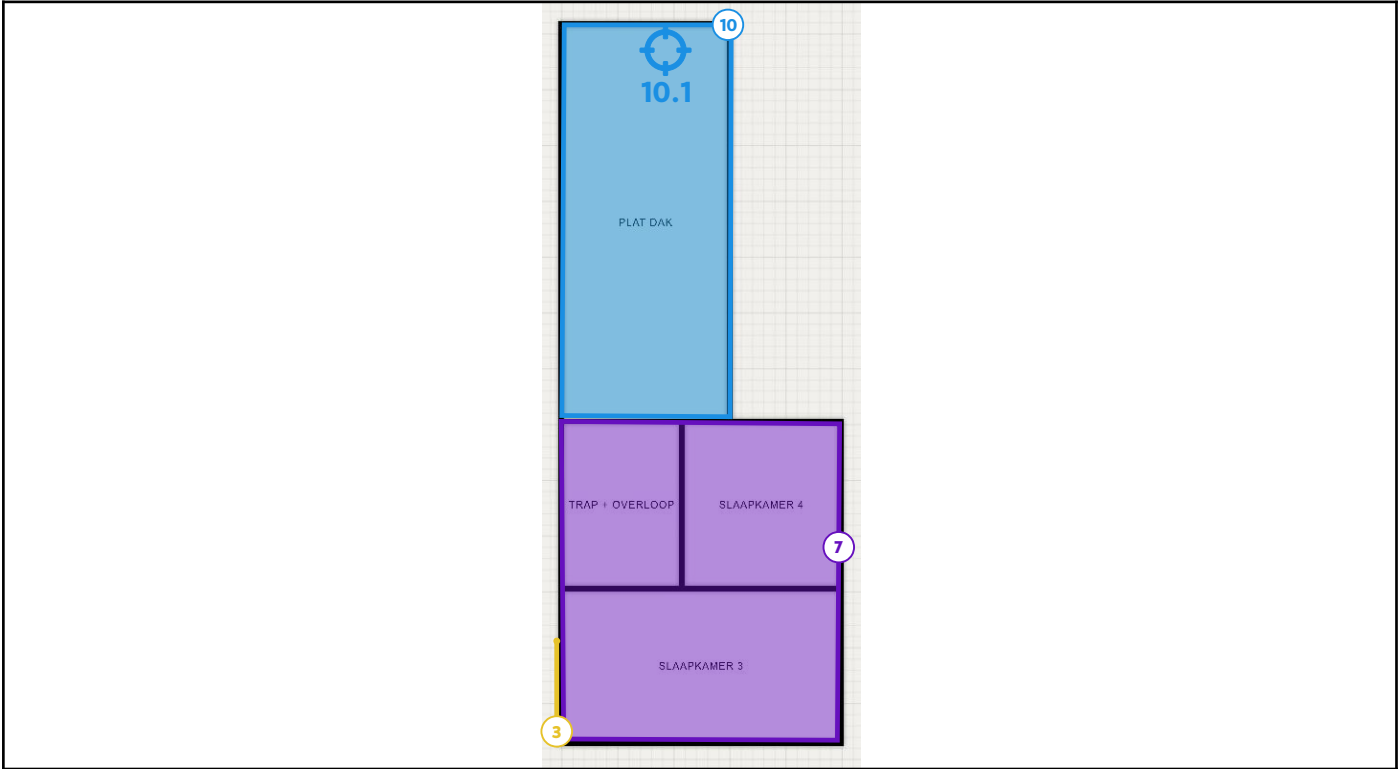
# Plan 1.7: 2V: cement-vloeren-roofing

| Beschrijving | Type | Actie |
|---|---|---|
| 3. Cementgebonden pleisterwerk zijgevel | Asbestmateriaal | Zorgvuldig beheren |

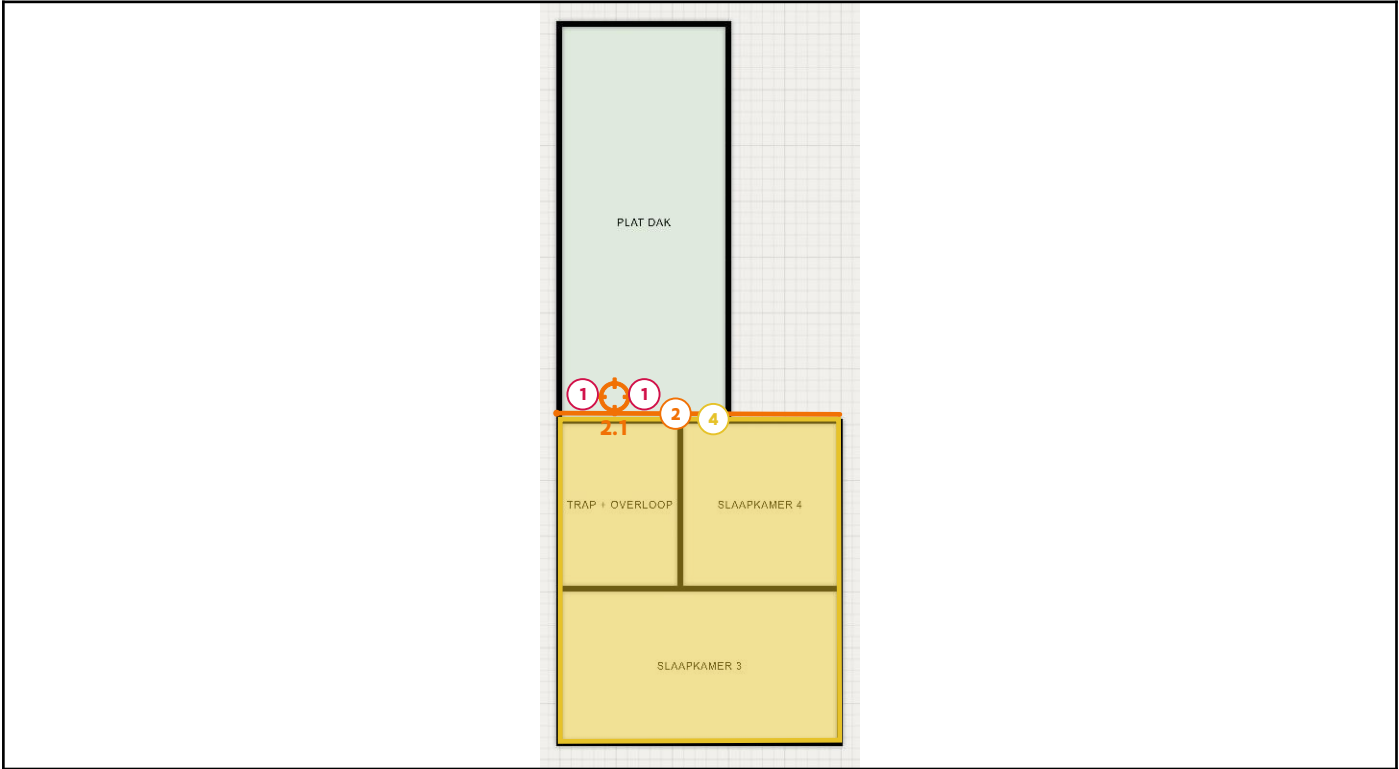
# Plan 1.9: 2V: roofing-leien-afval

| Beschrijving | Type | Actie |
|---|---|---|
| 1. Brokstukken en gedemonteerde leien | Asbestmateriaal | Dringend verwijderen |
| 2. Leien | Asbestmateriaal | Verwijderen |
| 4. Roofing hoofddak woning | Asbestmateriaal | Zorgvuldig beheren |

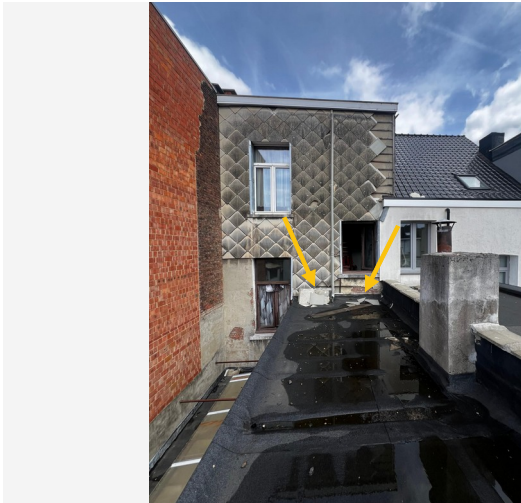
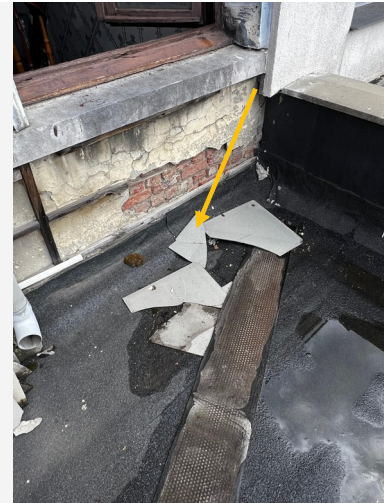
| Beschrijving | Brokstukken en gedemonteerde leien |
| Bron van de resten | Gevelleien aan de achtergevel. |
| Hoeveelheid (gewicht - aantal) | <ul style="list-style-type: none"> <li>• 15,00 kg - 1 stuk</li> </ul> |
| Opmerking | Op het plat dak van de woning stellen we brokstukken van beschadigde gevelleien alsook losse gedemonteerde leien vast. De leien werden afzonderlijk bemonsterd. |

**Dringend verwijderen**

- Verwijder het asbestafval.

- Eenvoudige handelingen: mag via doe-het-zelf of door werknemer(s) met opleidingsattest eenvoudige handelingen  
Deze toepassing kan door een aannemer die over een opleidingsattest eenvoudige handelingen beschikt of door een particulier (doe-het-zelf), verwijderd worden indien er geen verhoogd risico op vrijgave van asbestvezels (max. concentratie 0,01 vezels/cm<sup>3</sup> - CODEX Art. VI.3-54) ontstaat en de toepassing voorafgaand wordt gefixeerd/bevochtigd; de individuele elementen zonder machinale werktuigen (boormachine, slijpschijf, hogedrukreiniger,...) en zonder breken of gooien een voor een losgemaakt worden; en ten slotte dubbel en luchtdicht verpakt weggevoerd worden naar een erkend afvalpunt (recyclagepark).

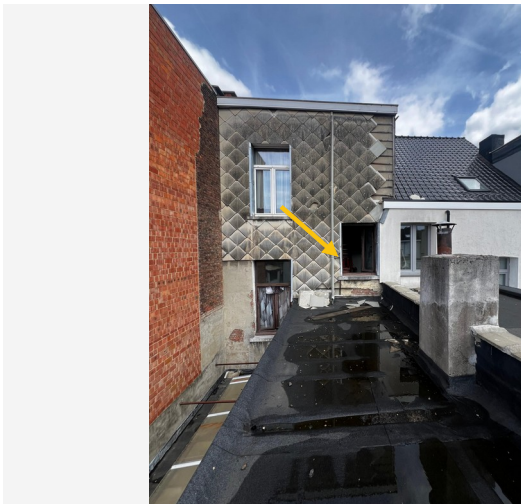
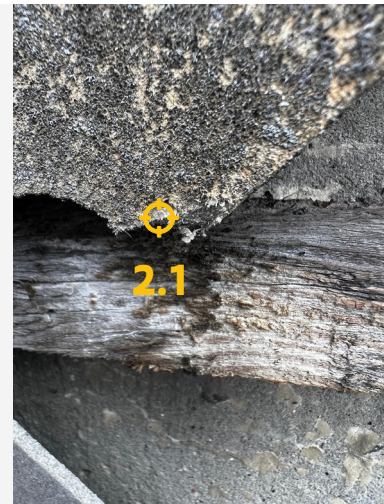
| Eindbeoordeling materiaalrisico | Verhoogd materiaalrisico en/of verhoogde kans op vezelvrijgave |

| Gebondenheid | Categorie 1: hechtgebonden in oorsprong |
| Asbestsoort (vezeltype) | Alleen chrysotiel aanwezig |

| Opmerking | De asbestverdachte leien aan de achtergevel van de woning werden bemonsterd. De aangegeven hoeveelheden berusten op een zo nauwkeurig mogelijke opmeting en kunnen niet letterlijk overgenomen worden in het kader van een meetstaat voor eventuele werken. Hieraan kunnen geen rechten worden ontleend. |

Verwijderen

- Verwijder dit asbestmateriaal zo snel mogelijk. Volg de toestand goed op.
- Hemelwater dat afspoelt van asbestcement daken of gevels kan asbestdeeltjes bevatten. Gebruik het enkel voor gesloten circuits (bv. spoelen toiletten). Reinig na het vervangen van het dak of de gevel de dakgoten en regenwaterput of -ton om asbesthoudend sediment of slib te verwijderen

- Eenvoudige handelingen: mag via doe-het-zelf of door werknemer(s) met opleidingsattest eenvoudige handelingen  
Deze toepassing kan door een aannemer die over een opleidingsattest eenvoudige handelingen beschikt of door een particulier (doe-het-zelf), verwijderd worden indien er geen verhoogd risico op vrijgave van asbestvezels (max. concentratie 0,01 vezels/cm<sup>3</sup> - CODEX Art. VI.3-54) ontstaat en de toepassing voorafgaand wordt gefixeerd/bevochtigd; de individuele elementen zonder machinale werktuigen (boormachine, slijpschijf, hogedrukreiniger,...) en zonder breken of gooien een voor een losgemaakt worden; en ten slotte dubbel en luchtdicht verpakt weggevoerd worden naar een erkend afvalpunt (recyclagepark).

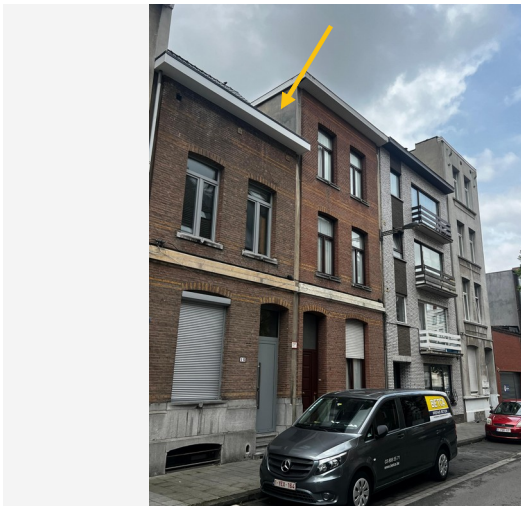
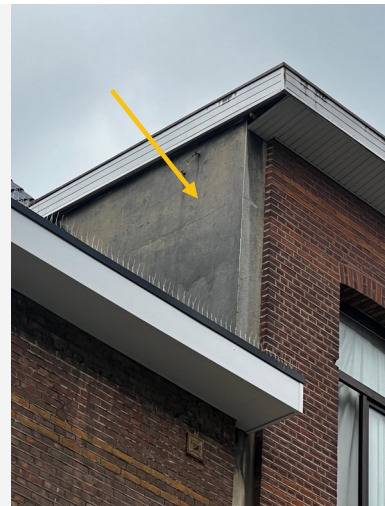
| Opmerking | <p>Het cementgebonden pleisterwerk aan de zijgevel van de tweede verdieping kan niet bemonsterd worden ingevolge een onderzoeksbeperking. Deze toestand kan op korte termijn redelijkerwijs (termijn/kostprijs) niet verholpen worden. Aangezien het visueel niet duidelijk is of het om dezelfde cementering gaat als aan de andere schildelen van de woning dient dit materiaal als asbestverdacht opgenomen te worden. Laat dit onderzoeken bij eventuele werken. De aangegeven hoeveelheden berusten op een ruwe inschatting en kunnen niet letterlijk overgenomen worden in het kader van een meetstaat voor eventuele werken. Hieraan kunnen geen rechten worden ontleend.</p> |

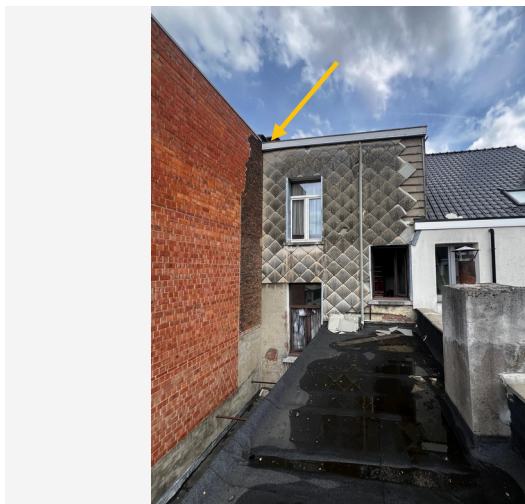
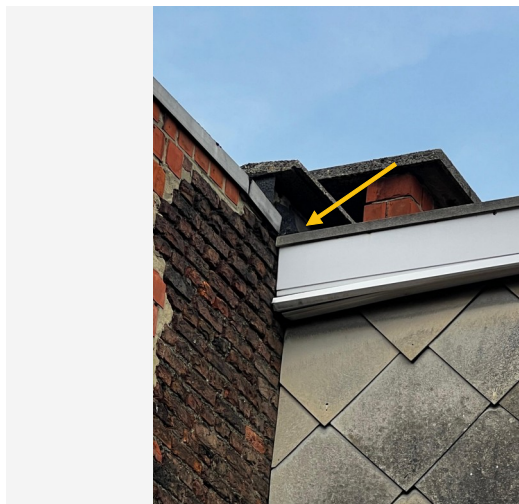
| Opmerking | <p>De roofing op het hoofddak van de woning kan niet bemonsterd worden ingevolge een onderzoeksbeperking. Laat dit onderzoeken bij eventuele werken. De aangegeven hoeveelheden berusten op een zo nauwkeurig mogelijke opmeting en kunnen niet letterlijk overgenomen worden in het kader van een meetstaat voor eventuele werken. Hieraan kunnen geen rechten worden ontleend.</p> |

- Eenvoudige handelingen: mag via doe-het-zelf of door werknemer(s) met opleidingsattest eenvoudige handelingen  
Deze toepassing kan door een aannemer die over een opleidingsattest eenvoudige handelingen beschikt of door een particulier (doe-het-zelf), verwijderd worden indien er geen verhoogd risico op vrijgave van asbestvezels (max. concentratie 0,01 vezels/cm<sup>3</sup> - CODEX Art. VI.3-54) ontstaat en de toepassing voorafgaand wordt gefixeerd/bevochtigd; de individuele elementen zonder machinale werktuigen (boormachine, slijpschijf, hogedrukreiniger,...) en zonder breken of gooien een voor een losgemaakt worden; en ten slotte dubbel en luchtdicht verpakt weggevoerd worden naar een erkend afvalpunt (recyclagepark).

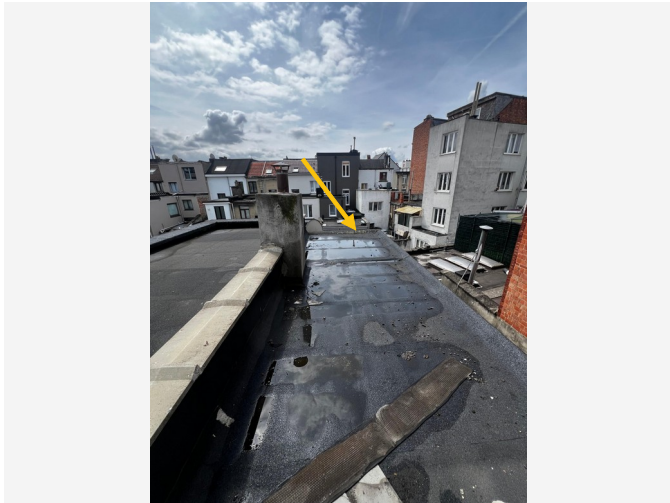
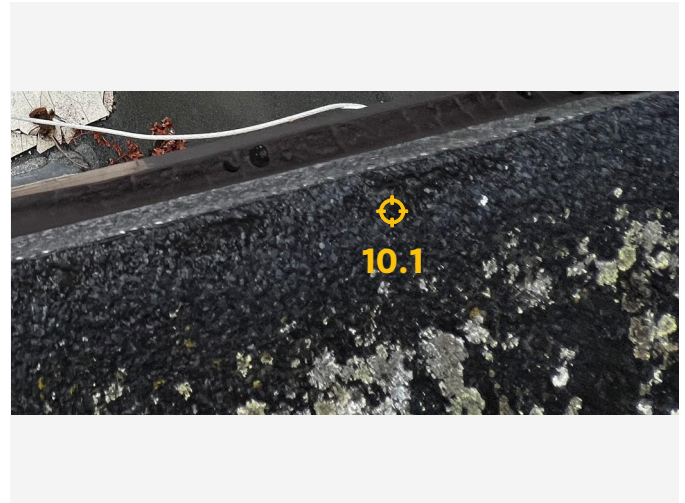
## Fiche 10: Roofing GLV + 1V

Geen asbest

| Opmerking | De roofing op de platte daken van het gelijkvloers en de eerste verdieping werd bemonsterd op het plat dak van de eerste verdieping ter hoogte van de toplaag om structurele gevolgschade (lekkage) te vermijden. In het kader van het niet destructief onderzoek konden eventuele onderliggende lagen niet geïnspecteerd worden. De aangegeven hoeveelheden berusten op een zo nauwkeurig mogelijke opmeting en kunnen niet letterlijk overgenomen worden in het kader van een meetstaat voor eventuele werken. Hieraan kunnen geen rechten worden ontleend. |

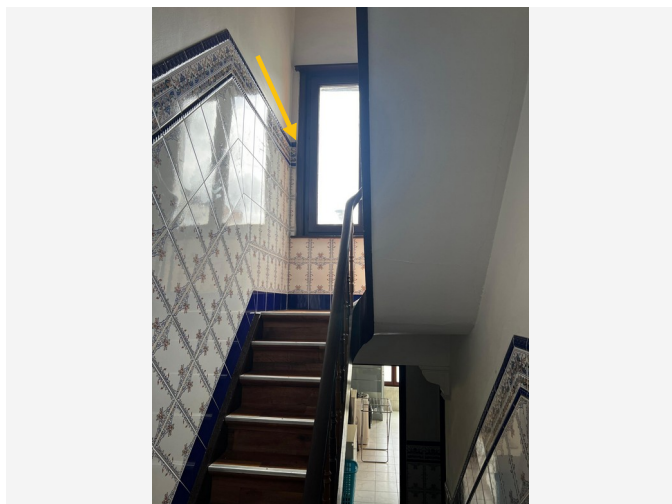
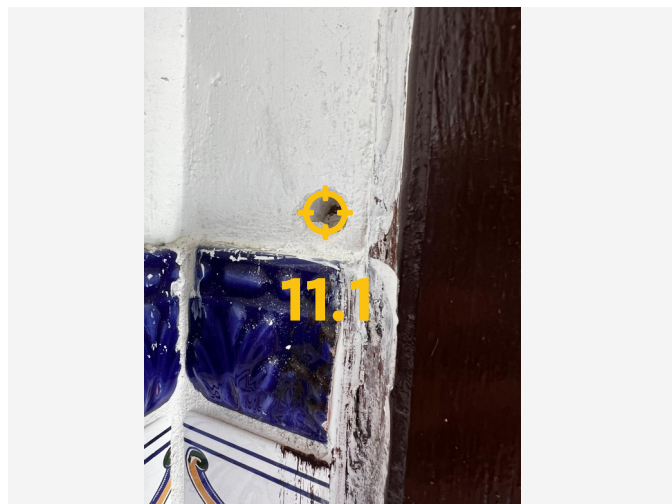
## Fiche 11: Pleisterwerk wanden

Geen asbest

| Opmerking | <p>Het pleisterwerk aan de wanden werd bemonsterd in de slaapkamer 2 (individuele ruimte) en in de traphal tussen de eerste en de tweede verdieping. Er is geen zichtbaar pleisterwerk aan de wanden aanwezig in de natte ruimtes (badkamer en keuken). Het cementgebonden pleisterwerk aan de wanden in de kelder waar de ketel staat opgesteld (stookruimte) werd afzonderlijk bemonsterd. De twee stalen werden verdeeld in één mengmonster. De aangegeven hoeveelheden berusten op een ruwe inschatting en kunnen niet letterlijk overgenomen worden in het kader van een meetstaat voor eventuele werken. Hieraan kunnen geen rechten worden ontleend.</p> |

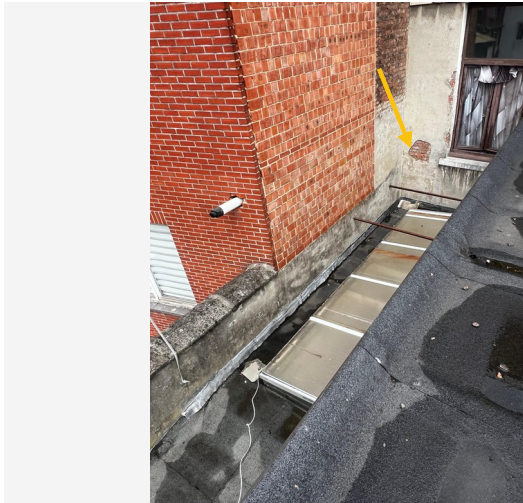
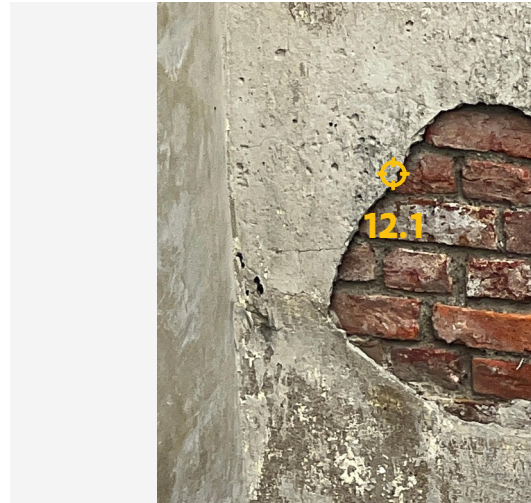
| Opmerking | Het cementgebonden pleisterwerk aan de achtergevel werd op twee plaatsen bemonsterd telkens ter hoogte van een bestaande beschadiging. De twee stalen werden verdeeld in één mengmonster. De aangegeven hoeveelheden berusten op een ruwe inschatting en kunnen niet letterlijk overgenomen worden in het kader van een meetstaat voor eventuele werken. Hieraan kunnen geen rechten worden ontleend. |

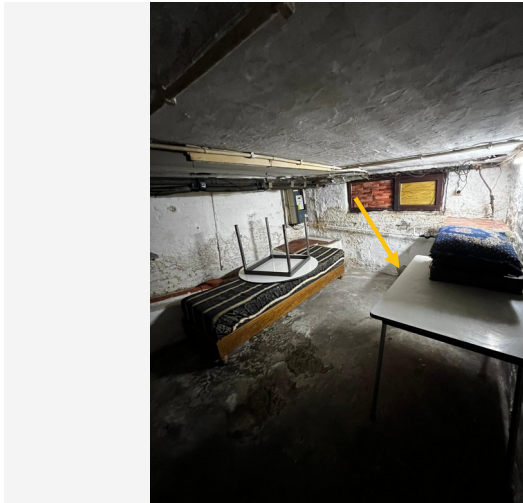
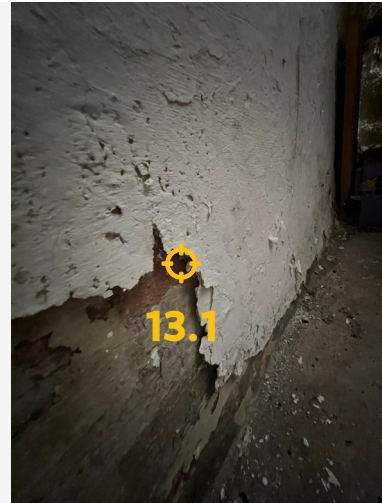
| Opmerking | Het cementgebonden pleisterwerk in de kelder werd op twee plaatsen bemonsterd telkens ter hoogte van een bestaande beschadiging. De twee stalen werden verdeeld in één mengmonster. De aangegeven hoeveelheden berusten op een ruwe inschatting en kunnen niet letterlijk overgenomen worden in het kader van een meetstaat voor eventuele werken. Hieraan kunnen geen rechten worden ontleend. |

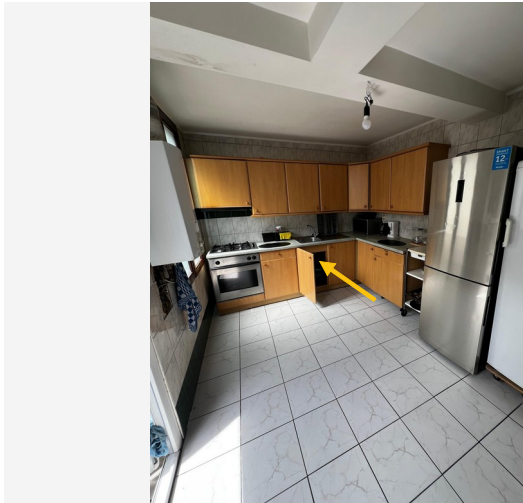
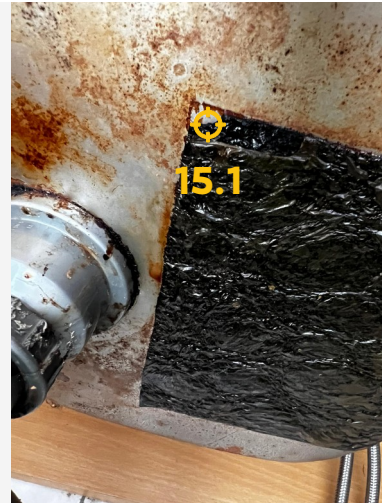
## Fiche 15: Anti-dreun

Geen asbest

| Opmerking | De bitumineuze anti-dreunplaat onder de spoelbak in de keuken werd bemonsterd. De aangegeven hoeveelheden berusten op een ruwe inschatting en kunnen niet letterlijk overgenomen worden in het kader van een meetstaat voor eventuele werken. Hieraan kunnen geen rechten worden ontleend. |
