# Asbestinventarisatetest

Lucas Henninckstraat 35, 2610 Antwerpen

Attestnummer : 20260805-000158.000

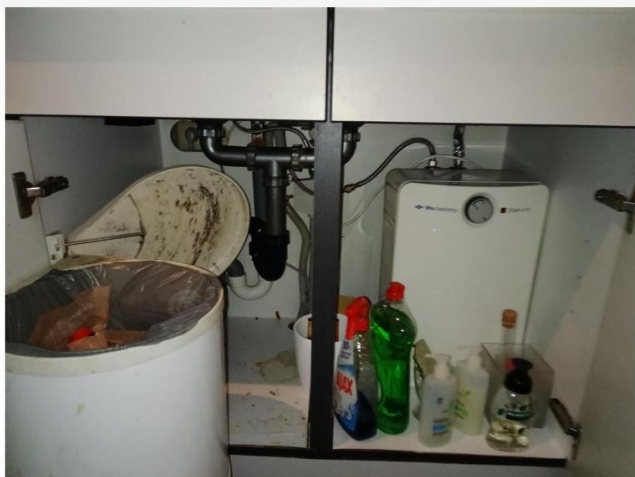
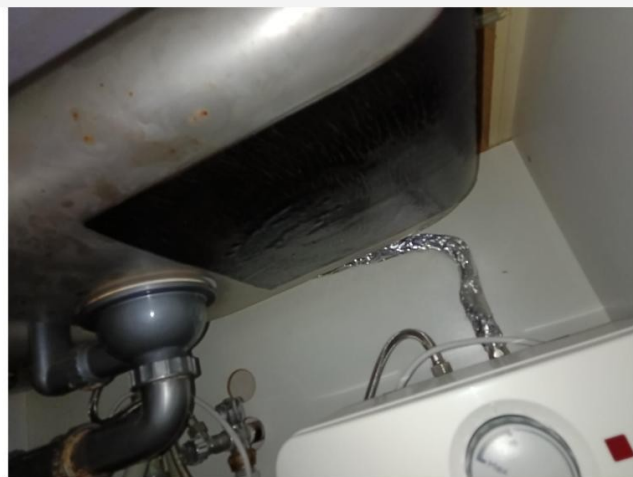
Het asbestmateriaal valt onder de mijlpaal van 2040.

Zorgvuldig beheren

| Eindbeoordeling materiaalrisico | Zeer laag materiaalrisico en/of zeer lage kans op vezelvrijgave |

| Toestand van het materiaal | Onbeschadigd, niet verweerd |

| Beschrijving | Anti-dreunlaag keuken |
| Asbestmateriaal | Anti-dreunlaag |

- Verwijder dit asbestmateriaal zo snel mogelijk. Volg de toestand goed op.
- Voer bijkomende staalname(s) uit.

- Eenvoudige handelingen: mag via doe-het-zelf of door werknemer(s) met opleidingsattest eenvoudige handelingen  
Zorgvuldig en in zijn geheel verwijderen.

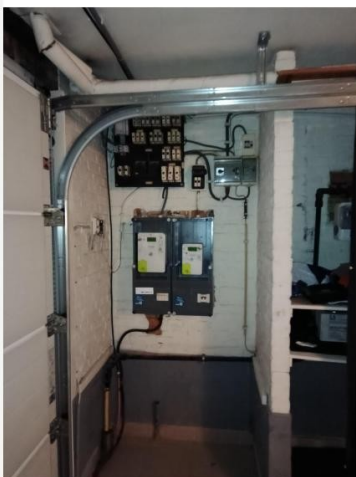
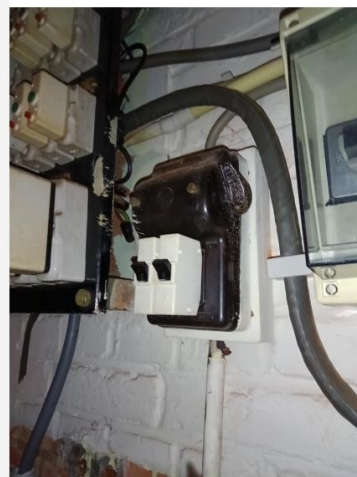
Het asbestmateriaal valt onder de mijlpaal van 2040.

Zorgvuldig beheren

| Eindbeoordeling materiaalsrisico | Laag materiaalsrisico en/of verlaagde kans op vezelvrijgave |

| Asbestsoort (vezeltype) | Crocidoliet aanwezig |
| Toestand van het materiaal | Onbeschadigd, niet verweerd |

| Beschrijving | Bakeliet garage |
| Asbestmateriaal | Plaat, paneel, tablet - Type Bakeliet |

- Zorg voor een veilig beheer. Vermijd het beschadigen van het asbestmateriaal. Controleer de toestand jaarlijks op wijzigingen.
- Voer bijkomende staalname(s) uit.

- Eenvoudige handelingen: mag via doe-het-zelf of door werknemer(s) met opleidingsattest eenvoudige handelingen  
Deze toepassing mag door een aannemer die over een opleidingsattest eenvoudige handelingen beschikt of door een particulier (doe-het-zelf), verwijderd worden indien er geen verhoogd risico op vrijgave van asbestvezels (max. concentratie 0,01 vezels/cm<sup>3</sup> - CODEX Art. VI.3-54) ontstaat en de toepassing voorafgaand wordt gefixeerd/bevochtigd. De individuele elementen moeten zonder machinale werktuigen (boormachine, slijpschijf, hogedrukreiniger  $\neq$ ) en zonder breken of gooien een voor een losgemaakt worden en dubbel en luchtdicht verpakt afgevoerd worden naar een erkend afvalpunt (recyclagepark). Daar moeten ze voorzichtig in de container voor asbestafval worden gelegd. Op het recyclagepark worden uitsluitend hechtgebonden asbestmaterialen aanvaard. Niet-hechtgebonden asbestmaterialen kunnen enkel bij een erkend asbestverwijderaar of asbestafvalverwerker worden aangeboden.

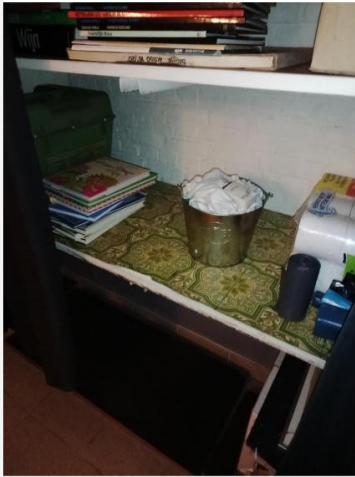
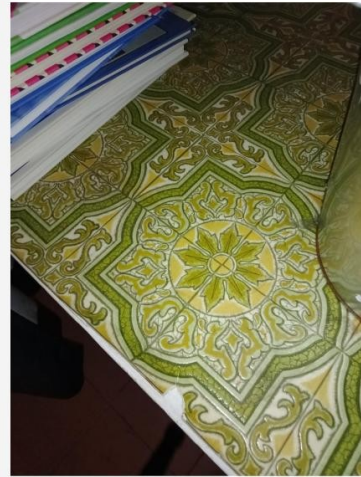
Het asbestmateriaal valt onder de mijlpaal van 2040.

Zorgvuldig beheren

| Eindbeoordeling materiaalisico | Laag materiaalisico en/of verlaagde kans op vezelvrijgave |

| Toestand van het materiaal | Licht beschadigd, licht verweerd. Intacte calciumsilicaatplaat of materiaal met categorie 3-gebondenheid |

| # | Type | Referentie | Resultaat |
|---|---|---|---|
| 3.1 | Puntmonster | 6020554335 | Chrysotiel |

| Beschrijving | Vloerzeil garage |
| Asbestmateriaal | Prefab - afwerking - Vloerzeil |

- Zorg voor een veilig beheer. Vermijd het beschadigen van het asbestmateriaal. Controleer de toestand jaarlijks op wijzigingen.

- Eenvoudige handelingen: mag via doe-het-zelf of door werknemer(s) met opleidingsattest eenvoudige handelingen  
De toepassing dient verwijderd te worden volgens de geldende veiligheidsvoorschriften. Hierbij is het belangrijk dat:

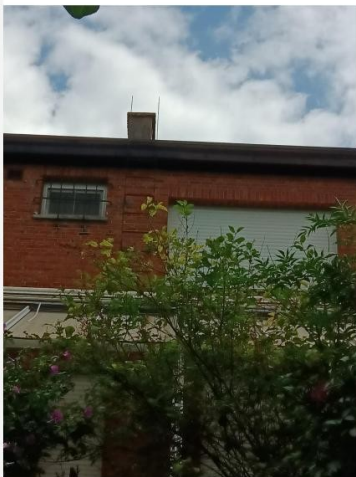
### Tijdelijke beperking

**Reden:** Het te onderzoeken materiaal situeert zich hoger dan 3,50 m te rekenen vanaf een veilige ondergrond

**Uitleg van de asbestdeskundige:** Onderzoek situeert zich hoger dan 3;5

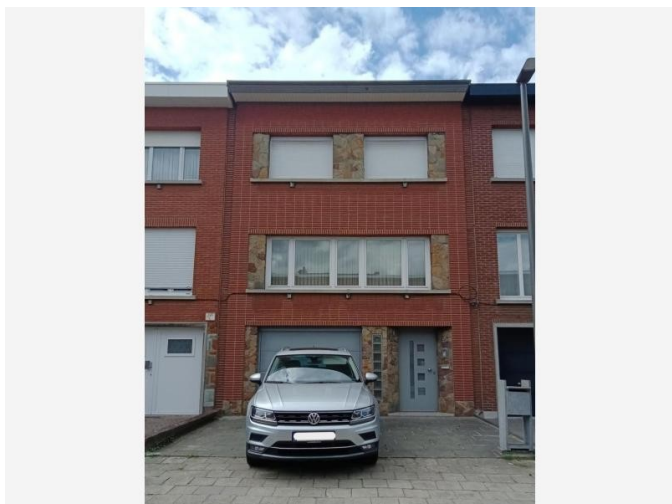
### Permanente beperking

**Reden:** Het te onderzoeken materiaal situeert zich hoger dan 3,50 m te rekenen vanaf een veilige ondergrond

**Uitleg van de asbestdeskundige:** Onderzoek situeert zich hoger dan 3,5 meter

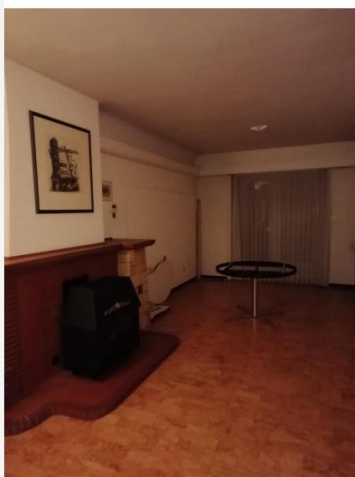
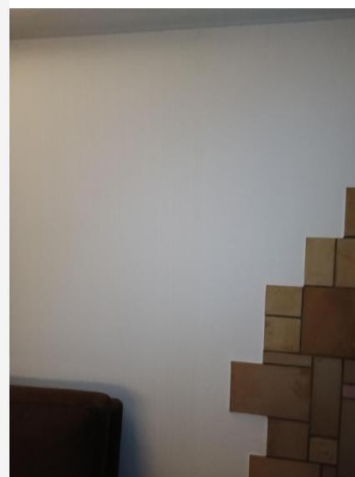
## Fiche 6: Pleisterwerk muren

Geen asbest

| # | Type | Referentie | Resultaat |
|---|---|---|---|
| 6.1 | Mengmonster | 6020554469 | Geen asbest |

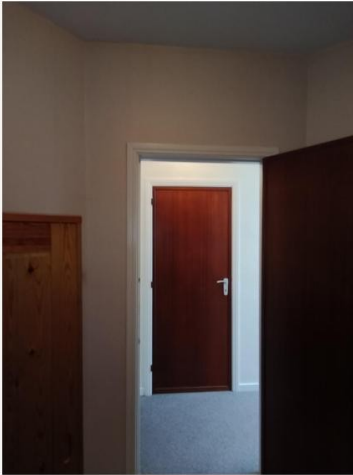
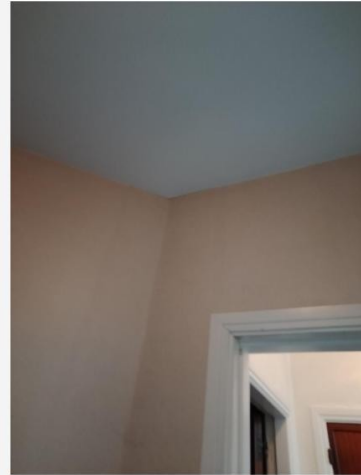
## Fiche 7: Pleisterwerk plafonds

Geen asbest

| # | Type | Referentie | Resultaat |
|---|---|---|---|
| 7.1 | Mengmonster | 6020554471 | Geen asbest |

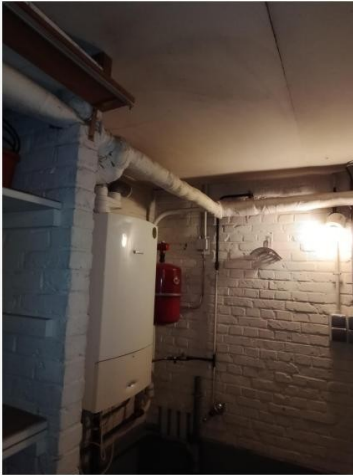
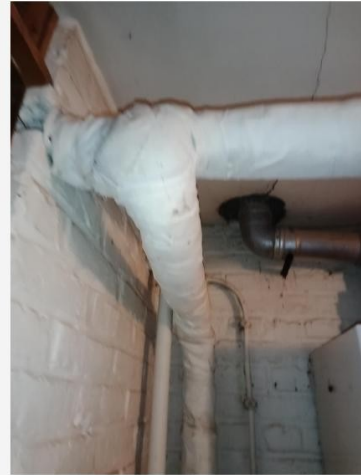
## Fiche 8: Leidingisolatie garage

Geen asbest

| # | Type | Referentie | Resultaat |
|---|---|---|---|
| 8.1 | Mengmonster | 6020554470 | Geen asbest |
| 8.2 | Mengmonster | 6020554472 | Geen asbest |

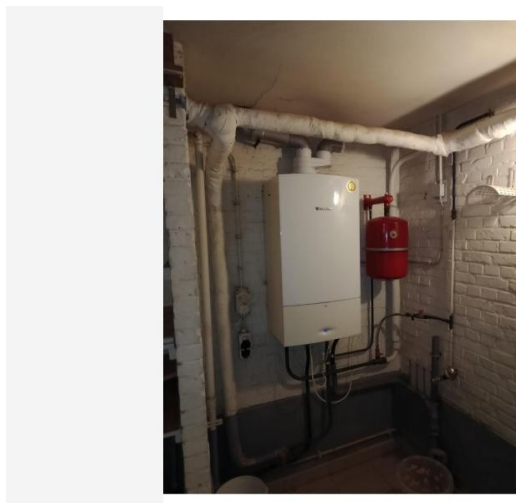
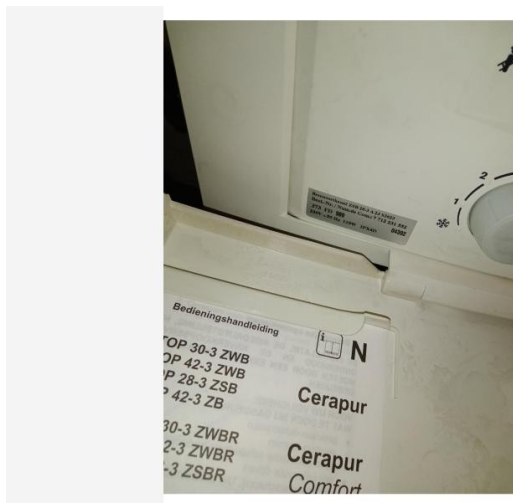
### Fiche 9: CV-brander (niet verdacht)

| Beschrijving | Notitie | Terug te vinden op plannen |
|---|---|---|
| Fiche 9: CV-brander (niet verdacht) | De CV-brander bevat geen asbestverdachte materialen. | - |
