# Asbestinventarisatattest

Krugerstraat 257, 2660 Antwerpen

Attestnummer : 20260729-000054.000

## Zone 1: Woning

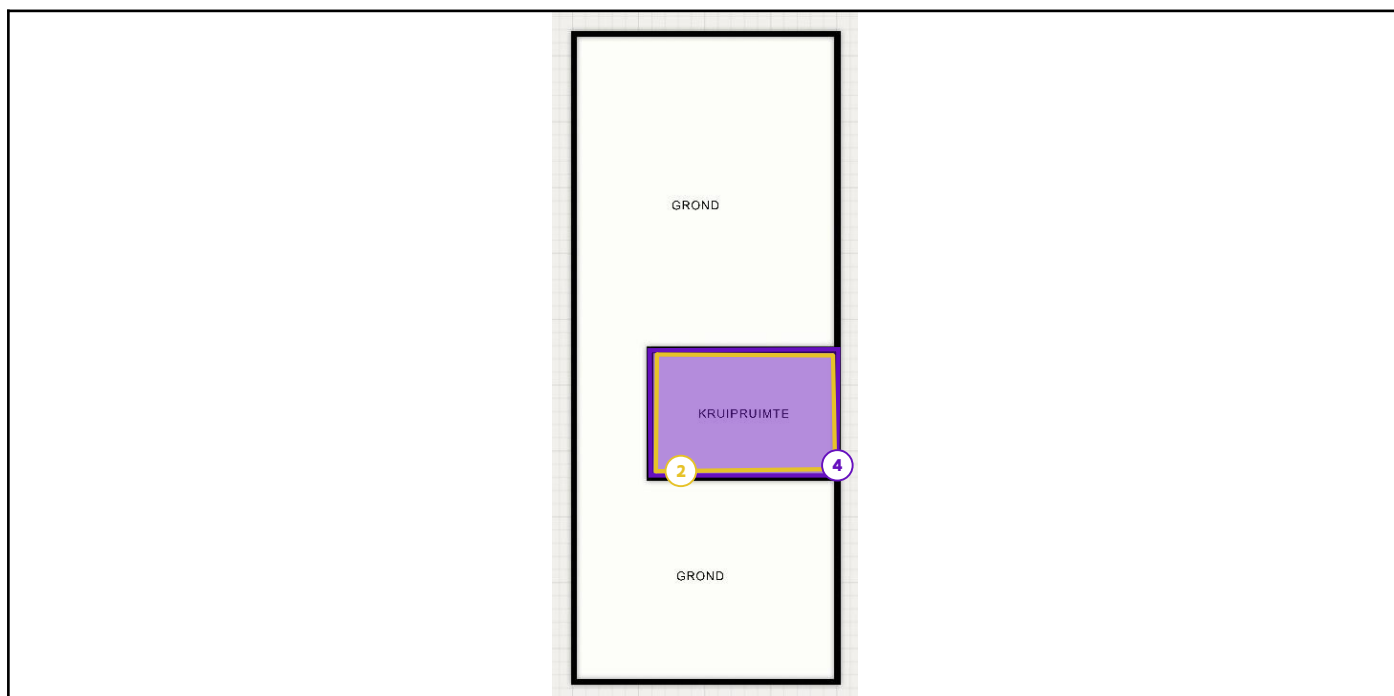
## Plan 1.1: Kruipruimte: cement

| Beschrijving | Type | Actie |
|---|---|---|
| 2. Cementgebonden pleisterwerk kruipkelder | Asbestmateriaal | Zorgvuldig beheren |
| 4. Kruipkelder | Beperking | - |

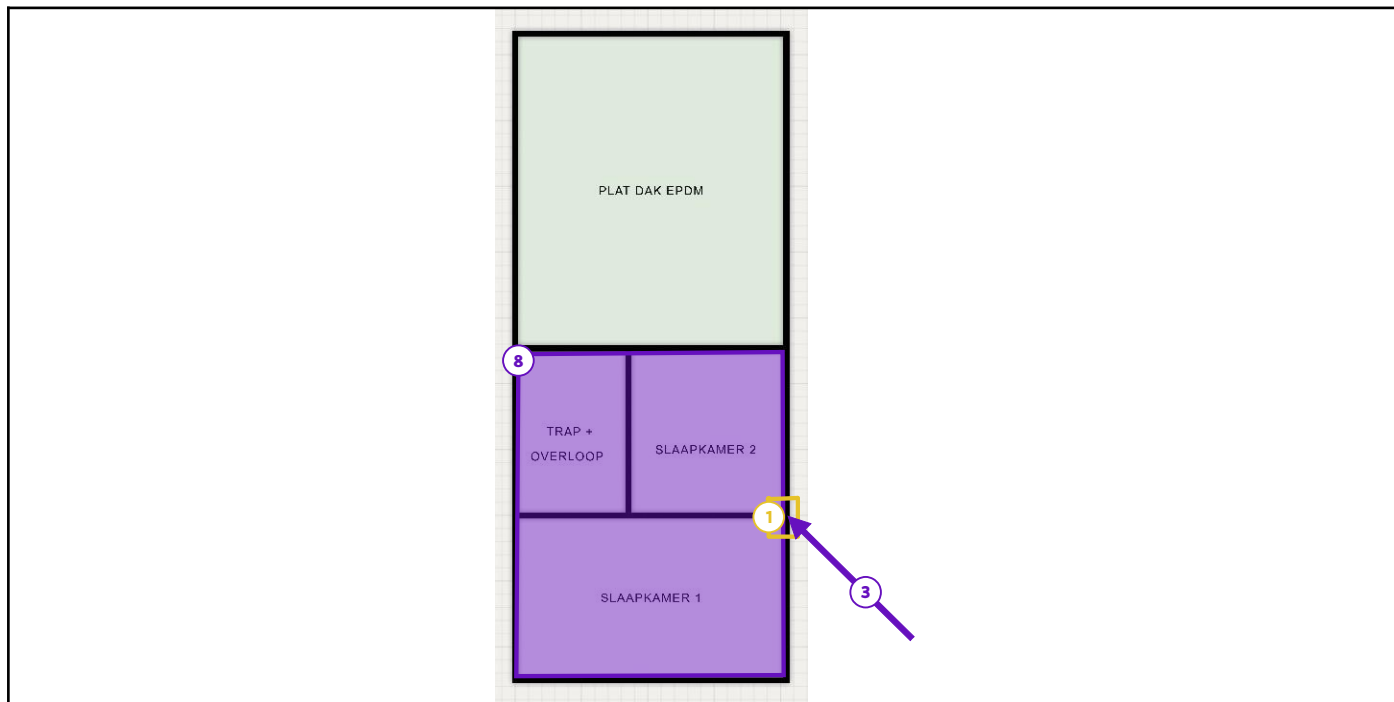
## Plan 1.4: 1V: cement-schouw-valse plafonds

| Beschrijving | Type | Actie |
|---|---|---|
| 1. Cementgebonden pleisterwerk schouw | Asbestmateriaal | Zorgvuldig beheren |
| 3. Schouw | Beperking | - |

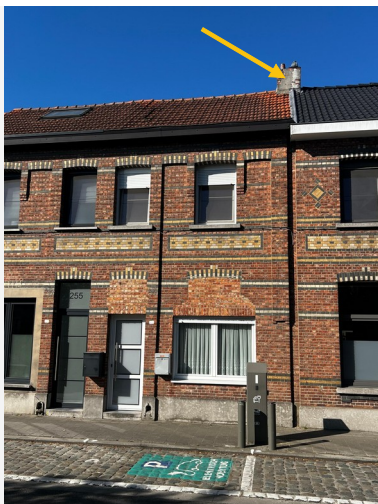
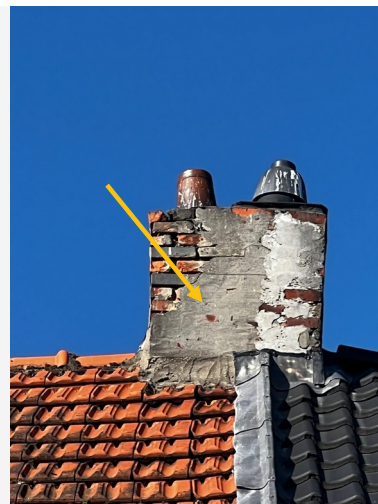
| Eindbeoordeling materiaalarisico | Laag materiaalarisico en/of verlaagde kans op vezelvrijgave |

| Toestand van het materiaal | Licht beschadigd, licht verweerd. Intacte calciumsilicaatplaat of materiaal met categorie 3-gebondenheid |

| Beschrijving | Cementgebonden pleisterwerk schouw |
| Asbestmateriaal | In-situ afwerkingslagen - Crepi |
| Identificatiemethode | <p>De asbestdeskundige beoordeelt het materiaal als asbestverdacht en dus asbesthoudend, en dit zonder monstername.</p> <p>Motivatie: Er is een onderzoeksbeperking die monstername verhindert; De ruimte of het materiaal bevindt zich hoger dan 3,5 meter vanaf een vaste ondergrond.</p> |
| Opmerking | <p>Het cementgebonden pleisterwerk aan de schouw op het dak van de woning kon niet bemonsterd worden ingevolge een onderzoeksbeperking. Laat dit onderzoeken bij eventuele werken. De aangegeven hoeveelheden berusten op een ruwe inschatting en kunnen niet letterlijk overgenomen worden in het kader van een meetstaat voor eventuele werken. Hieraan kunnen geen rechten worden ontleend.</p> |

Zorgvuldig beheren

- Zorg voor een veilig beheer. Vermijd het beschadigen van het asbestmateriaal. Controleer de toestand jaarlijks op wijzigingen.
- Voer bijkomende staalname(s) uit.

- Hermetische zone (erkend asbestverwijderaar)  
Deze toepassing kan enkel door een erkende asbestverwijderaar via de methodiek van hermetische zone verwijderd worden omdat verwijdering via de methodiek van eenvoudige handelingen en/of couveusezakmethode niet mogelijk is; en er automatisch een verhoogd risico op vrijgave van asbestvezels (max. concentratie 0,01 vezels/cm - CODEX Art. VI.3-54) ontstaat. (Bron: CODEX - Art. VI.3-61.- par 1.)

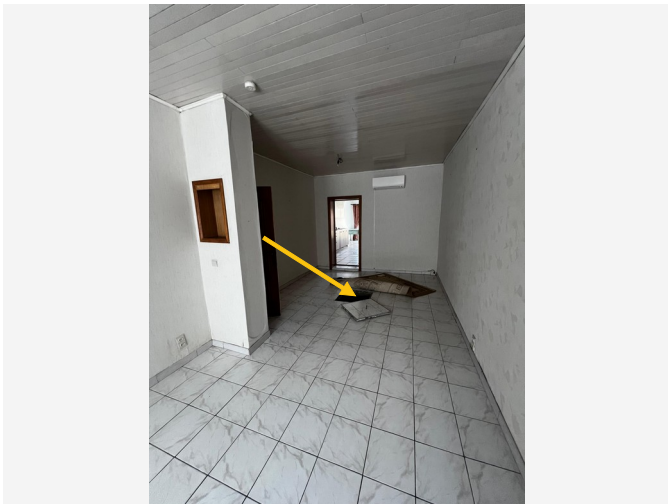
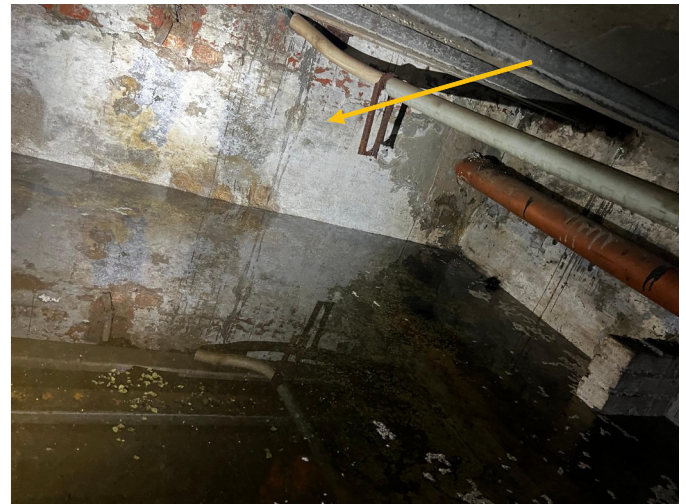
| Eindbeoordeling materiaalrisico | Laag materiaalrisico en/of verlaagde kans op vezelvrijgave |

| Toestand van het materiaal | Licht beschadigd, licht verweerd. Intacte calciumsilicaatplaat of materiaal met categorie 3-gebondenheid |

| Beschrijving | Cementgebonden pleisterwerk kruipkelder |
| Asbestmateriaal | In-situ afwerkingslagen - Pleisterwerk (wand, plafond, ...) |
| Identificatiemethode | <p>De asbestdeskundige beoordeelt het materiaal als asbestverdacht en dus asbesthoudend, en dit zonder monstername.</p> <p>Motivatie: Er is een onderzoeksbeperking die monstername verhindert; De ruimte heeft een hoogte die lager is dan 1,50 meter.</p> |
| Opmerking | Tijdens de visuele inspectie van de kruipkelder stellen we cementgebonden pleisterwerk vast aan de wanden. Het pleisterwerk kan niet bemonsterd worden ingevolge een onderzoeksbeperking. Laat dit onderzoeken bij eventuele werken. |

Zorgvuldig beheren

- Zorg voor een veilig beheer. Vermijd het beschadigen van het asbestmateriaal. Controleer de toestand jaarlijks op wijzigingen.
- Voer bijkomende staalname(s) uit.

- Hermetische zone (erkend asbestverwijderaar)  
Deze toepassing kan enkel door een erkende asbestverwijderaar via de methodiek van hermetische zone verwijderd worden omdat verwijdering via de methodiek van eenvoudige handelingen en/of couveusezakmethode niet mogelijk is; en er automatisch een verhoogd risico op vrijgave van asbestvezels (max. concentratie 0,01 vezels/cm - CODEX Art. VI.3-54) ontstaat. (Bron: CODEX - Art. VI.3-61.- par 1.)

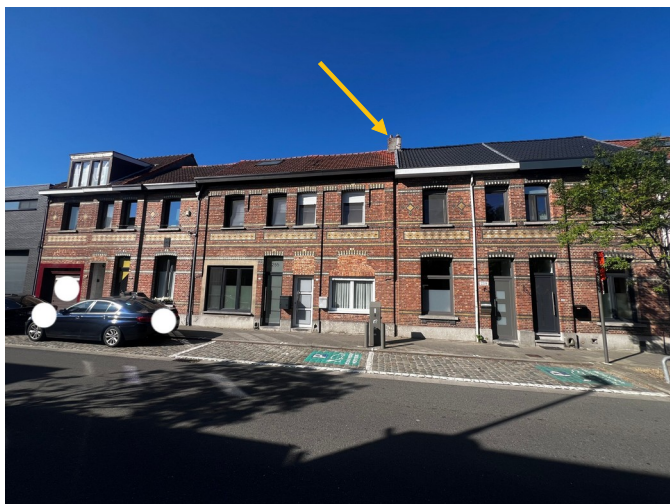
Situeringsfoto

**Reden:** Het te onderzoeken materiaal situeert zich hoger dan 3,50 m te rekenen vanaf een veilige ondergrond

**Uitleg van de asbestdeskundige:** De mogelijk onderliggende asbestverdachte doorvoer in de schouw op het dak van de woning bevindt zich hoger dan 3,50 meter te rekenen vanaf een vaste en veilige ondergrond waardoor het materiaal overeenkomstig het inspectieprotocol als fysiek niet bereikbaar wordt beschouwd. Deze toestand kan op korte termijn redelijkerwijs (termijn/kostprijs) niet verholpen worden. Laat dit onderzoeken bij eventuele werken.

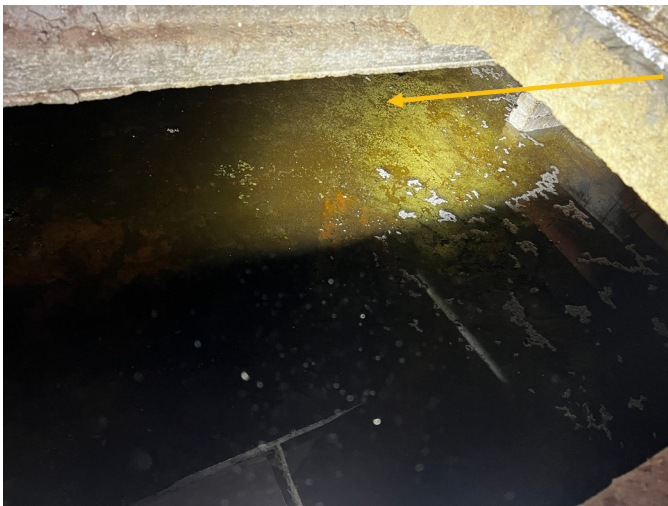
Situeringsfoto

**Reden:** Hoogte minder dan 1,5 meter

**Uitleg van de asbestdeskundige:** De vrije hoogte van de kruipkelder die tevens onder water staat is kleiner dan 1,5 meter waardoor de inspectie niet uitgevoerd kan worden binnen de bepalingen van de Welzijnswet (vergt een bouwkundige ingreep).

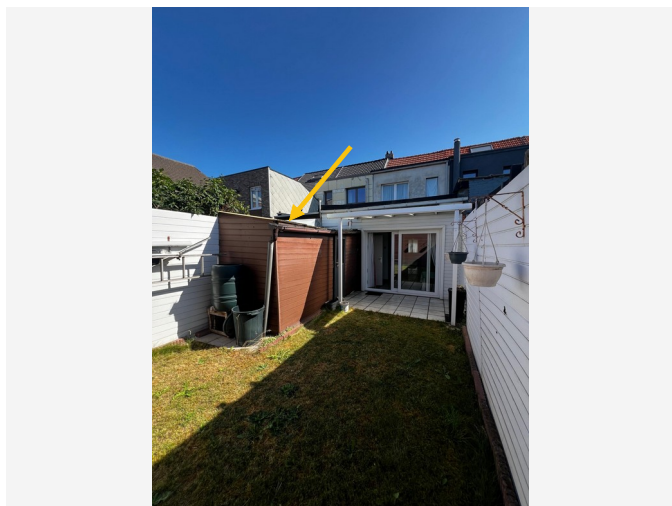
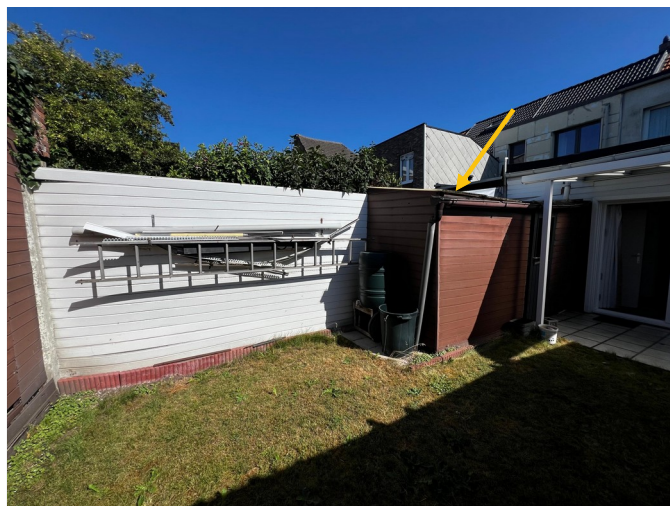
De tuinberging bestaat uit niet-asbestverdachte materialen. In het kader van het niet destructief onderzoek konden eventuele onderliggende lagen niet geïnspecteerd worden.

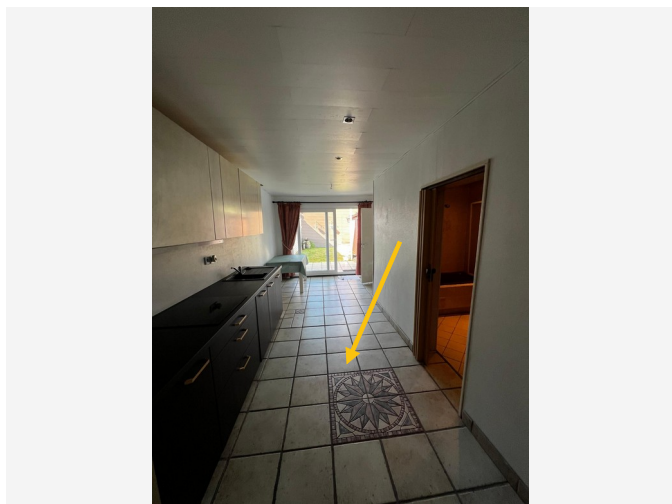
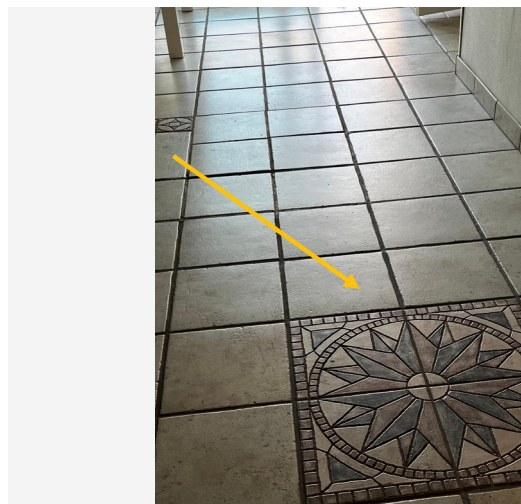
De geïnspecteerde vloerbekleding en plinten zijn niet-asbestverdacht. In het kader van het niet destructief onderzoek konden eventuele onderliggende lagen niet onderzocht worden.

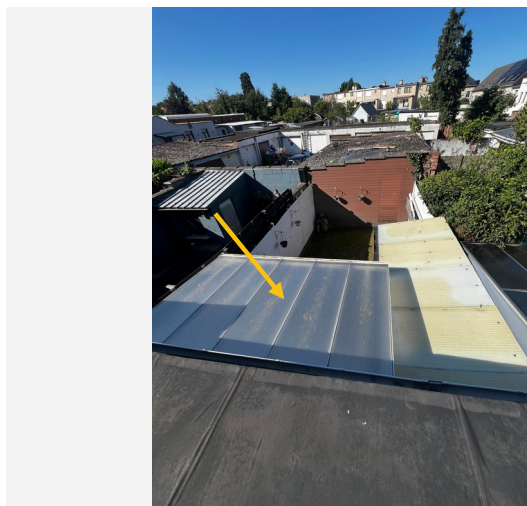
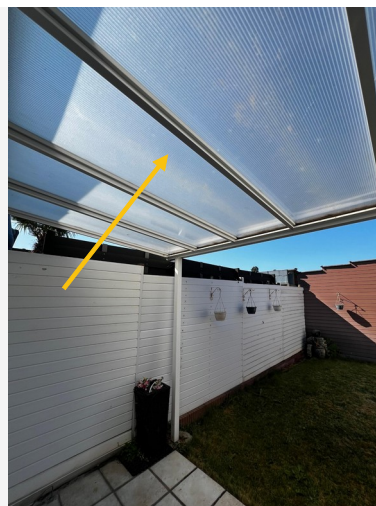
Het afdak achteraan de woning bestaat uit polycarbonaatplaten. Deze toepassing is niet-asbestverdacht.

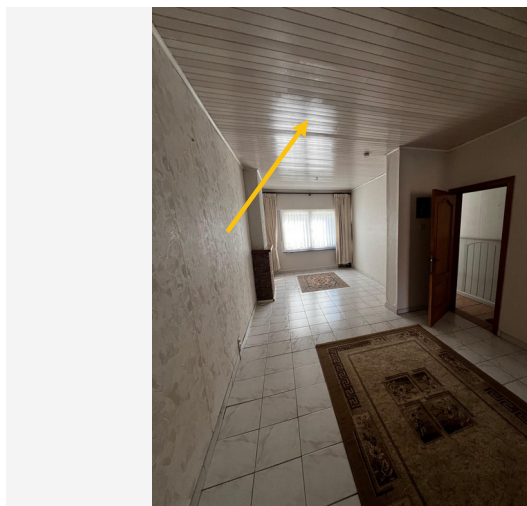
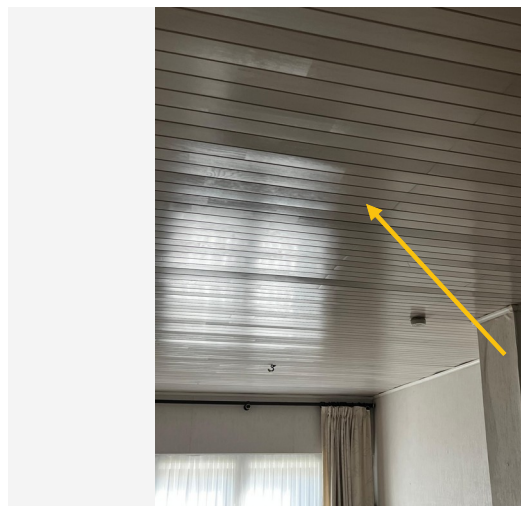
In alle ruimtes zijn valse plafonds in hout of in kunststof geplaatst. Deze toepassingen zijn niet-asbestverdacht. In het kader van het niet destructief onderzoek konden eventuele onderliggende lagen niet geïnspecteerd worden.

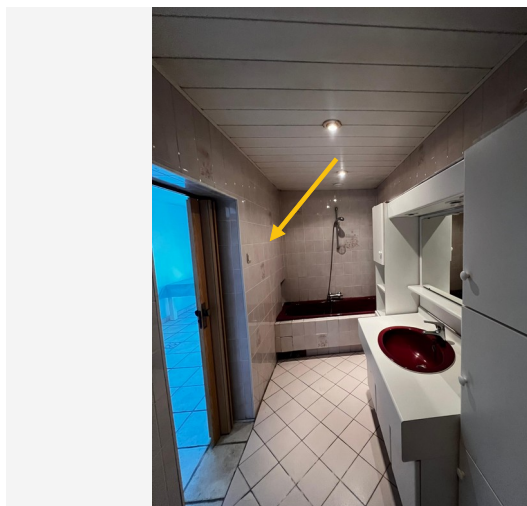
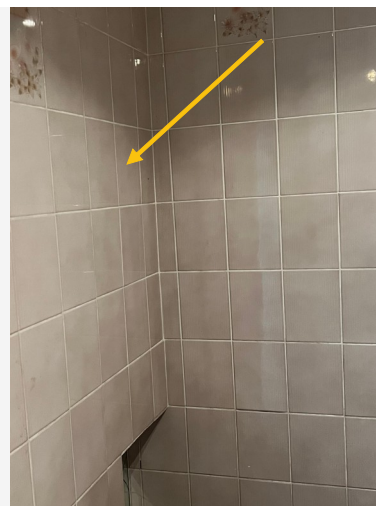
Binnenwanden in het toilet en in de badkamer afgewerkt met een intacte laag faiencetegels zonder zichtbare beschadigingen. Inspectie van de onderliggende lijmlaag is niet mogelijk zonder uitbreiding naar een destructief onderzoek.

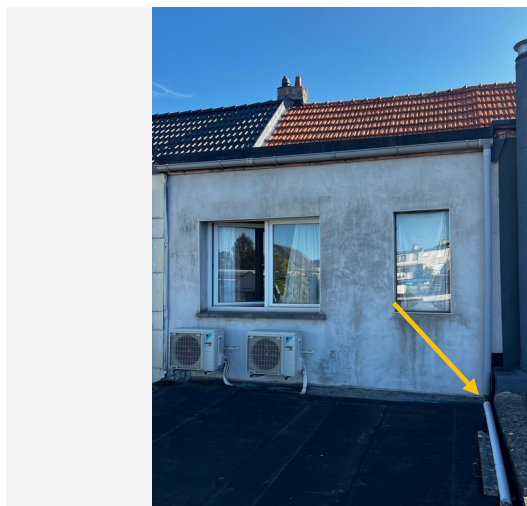
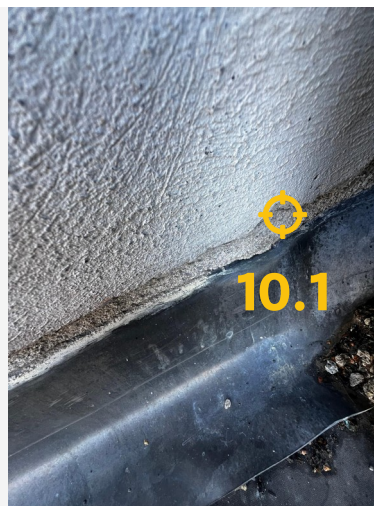
## Fiche 10: Cementgebonden pleisterwerk achtergevel

Geen asbest

| # | Type | Referentie | Resultaat |
|---|---|---|---|
| 10.1 | Mengmonster | MM01 | Geen asbest |

| Opmerking | Het cementgebonden pleisterwerk aan de achtergevel van de woning werd op twee plaatsen bemonsterd. De twee stalen werden verdeeld in één mengmonster. De aangegeven hoeveelheden berusten op een ruwe inschatting en kunnen niet letterlijk overgenomen worden in het kader van een meetstaat voor eventuele werken. Hieraan kunnen geen rechten worden ontleend. |

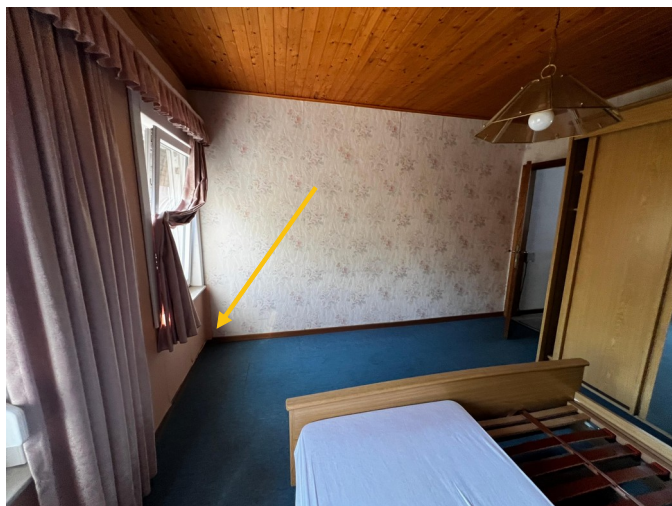
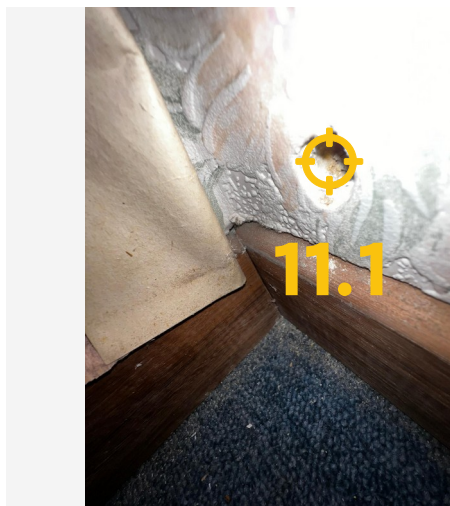
## Fiche 11: Pleisterwerk wanden

Geen asbest

| # | Type | Referentie | Resultaat |
|---|---|---|---|
| 11.1 | Mengmonster | MM02 | Geen asbest |

| Opmerking | Het pleisterwerk aan de wanden werd op twee plaatsen bemonsterd in de slaapkamer 1. In alle overige ruimtes zijn valse wanden aangebracht en is er derhalve geen zichtbaar pleisterwerk aan de wanden aanwezig. De twee stalen werden verdeeld in één mengmonster. De aangegeven hoeveelheden berusten op een zo nauwkeurig mogelijke opmeting en kunnen niet letterlijk overgenomen worden in het kader van een meetstaat voor eventuele werken. Hieraan kunnen geen rechten worden ontleend. |

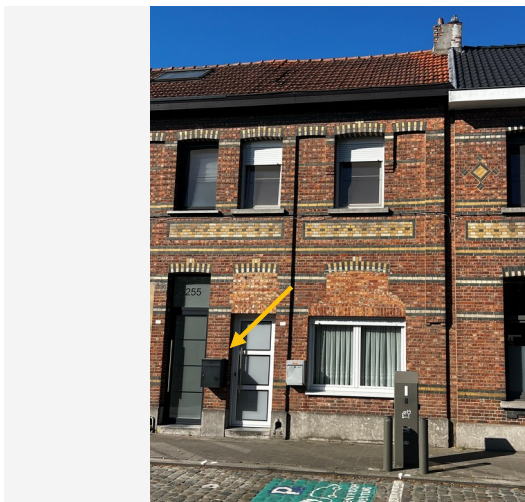
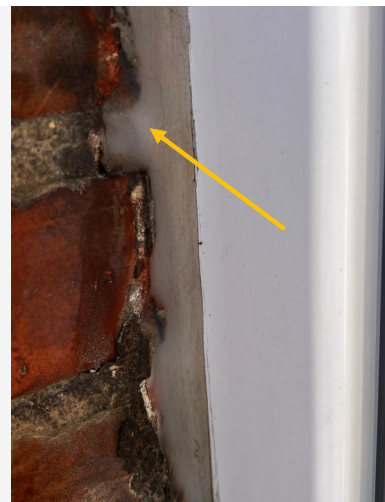
## Fiche 17: Afdichtingsmateriaal aan schrijnwerk

| Beschrijving | Notitie | Terug te vinden op plannen |
|---|---|---|
| Fiche 17: Afdichtingsmateriaal aan schrijnwerk | Geen verdachte mastieken waar te nemen tijdens de inspectie naar de afdichting van het schrijnwerk. In het kader van het niet destructief onderzoek konden eventuele onderliggende lagen niet geïnspecteerd worden. | - |
