# Asbestinventarisatetest

Hopstraat 19, 2830 Willebroek

Attestnummer : **20260709-000257.000**

Uitgegeven op : **09.07.2026**

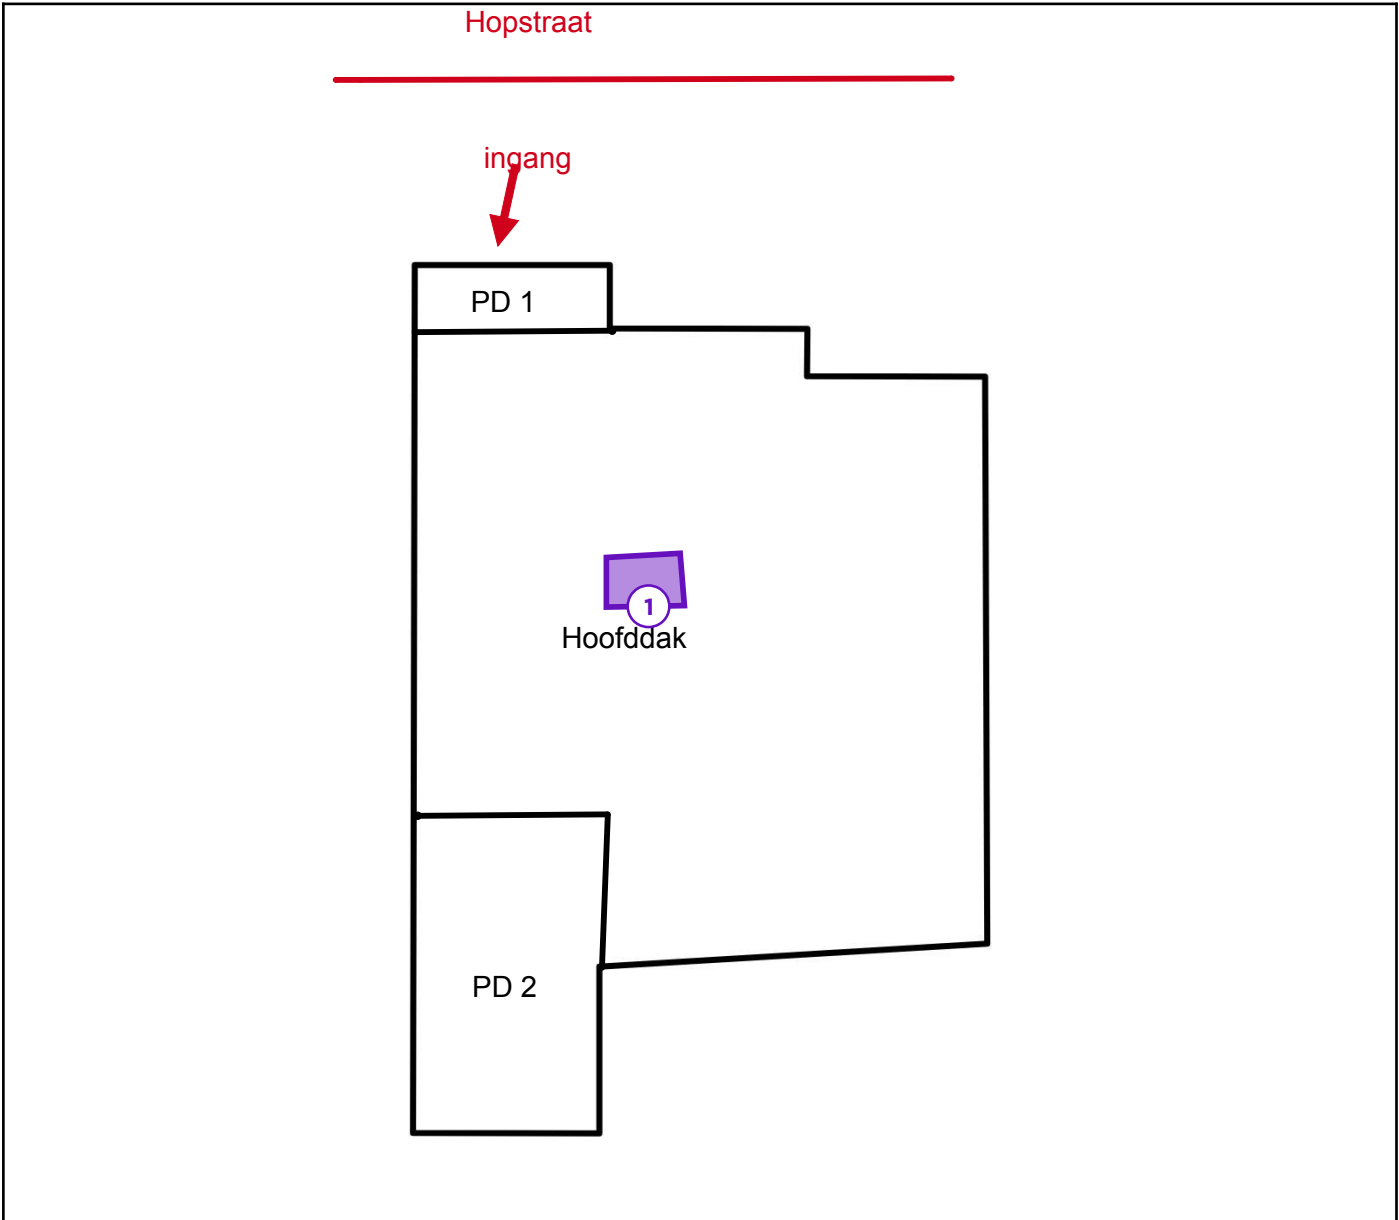
# Plan 1.8: Dak 1

| Beschrijving | Type | Actie |
|---|---|---|
| 1. Schouw dak | Beperking | - |

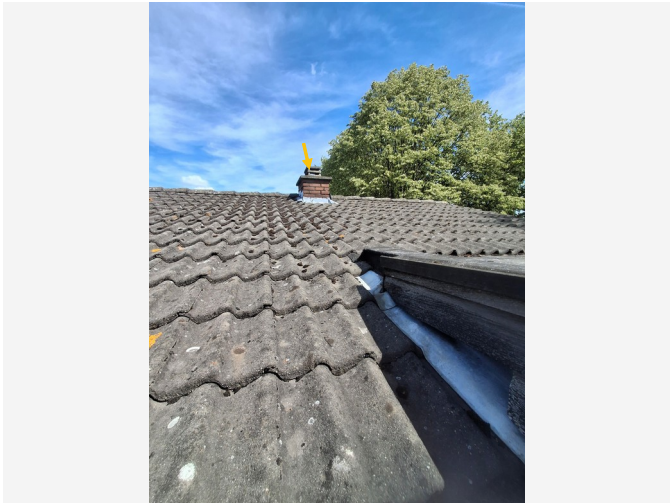
### Tijdelijke beperking

**Reden:** Het te onderzoeken materiaal situeert zich hoger dan 3,50 m te rekenen vanaf een veilige ondergrond

**Uitleg van de asbestdeskundige:** De schouw is niet inspecteerbaar.

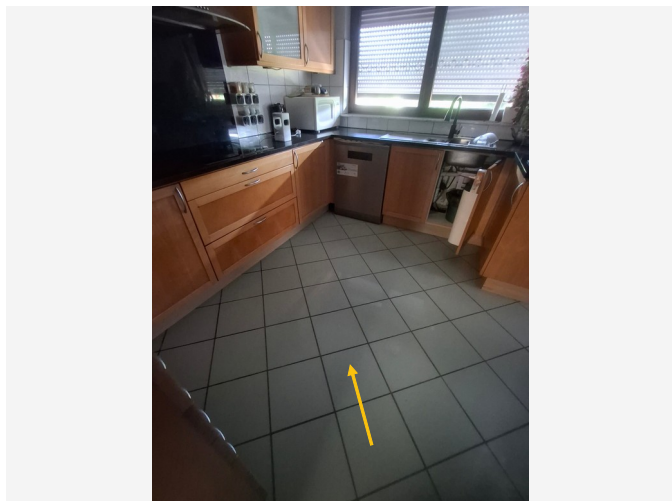
In het inspectieprotocol is een monsternamen van tegellijm verplicht om dit te identificeren als niet-asbesthoudend. Er waren geen facturen ter beschikking die bevestigen dat de tegels na 2001 waren geplaatst. Er waren geen bestaande beschadigingen aan de wandtegels om de lijm voldoende te kunnen inspecteren. Om dit af te toetsen is het aangewezen om bij eventuele renovatiewerken aan de tegels verder onderzoek/staalname te laten uitvoeren ter controle.

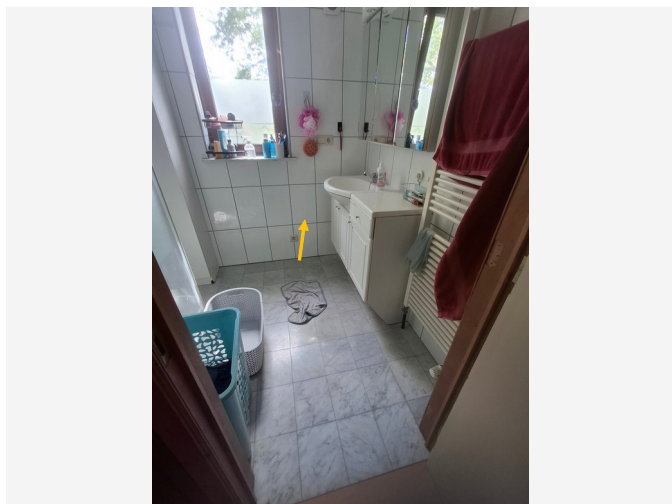
Afwerking met een intacte faiencetegels zonder zichtbare beschadigingen. Controle en monsternamen van de lijm laag is enkel mogelijk mits uitbreiding naar een aanvullend destructief onderzoek.

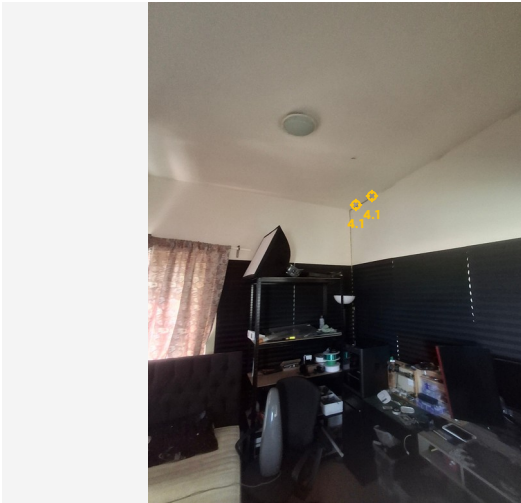
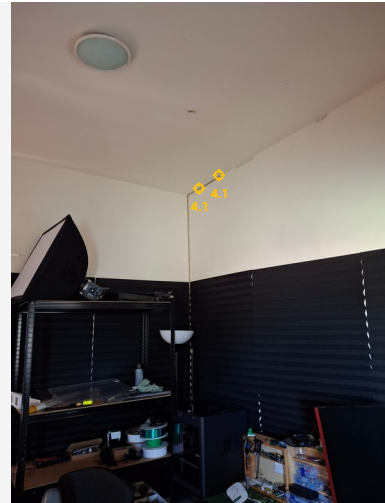
## Fiche 4: Pleisterwerk plafonds

Geen asbest

| # | Type | Referentie | Resultaat |
|---|---|---|---|
| 4.1 | Mengmonster | 2 | Geen asbest |

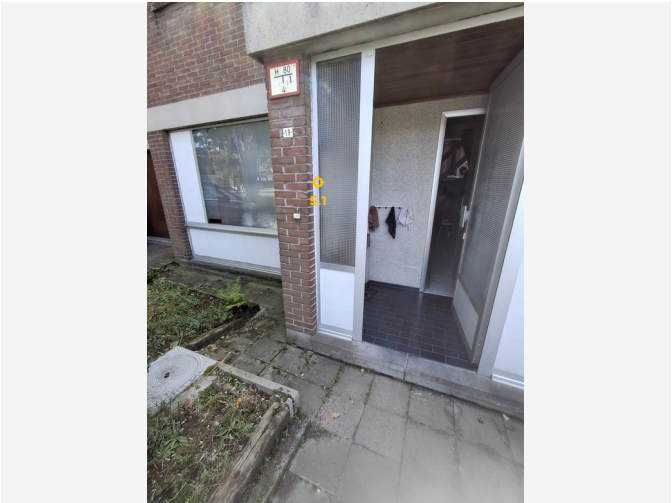
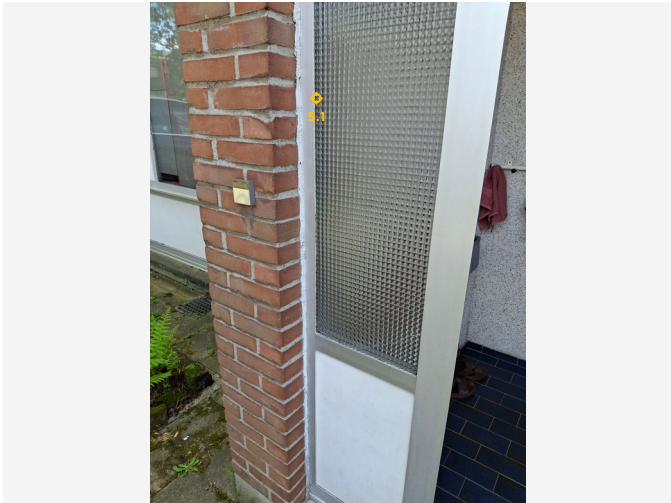
Geen asbest

| # | Type | Referentie | Resultaat |
|---|---|---|---|
| 5.1 | Puntmonster | 4 | Geen asbest |

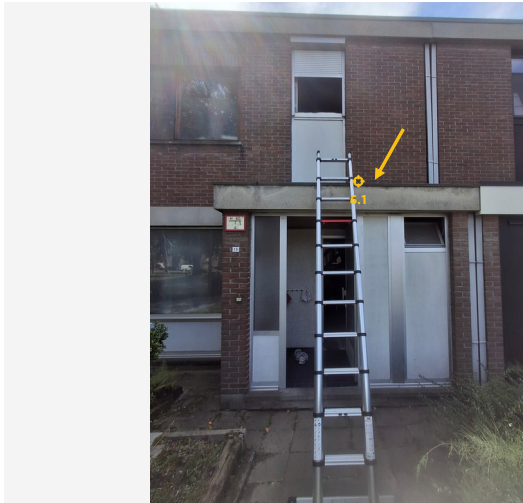
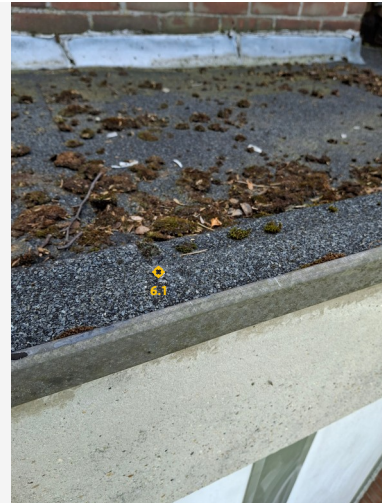
## Fiche 6: Roofing plat dak vooraan

Geen asbest

| # | Type | Referentie | Resultaat |
|---|---|---|---|
| 6.1 | Puntmonster | 6 | Geen asbest |

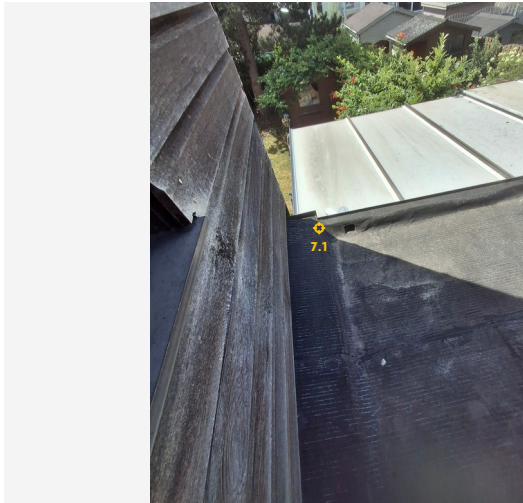
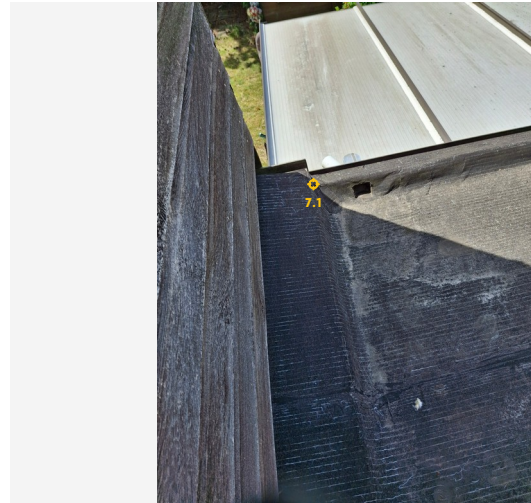
## Fiche 7: Roofing plat dak achteraan

Geen asbest

| # | Type | Referentie | Resultaat |
|---|---|---|---|
| 7.1 | Puntmonster | 5 | Geen asbest |

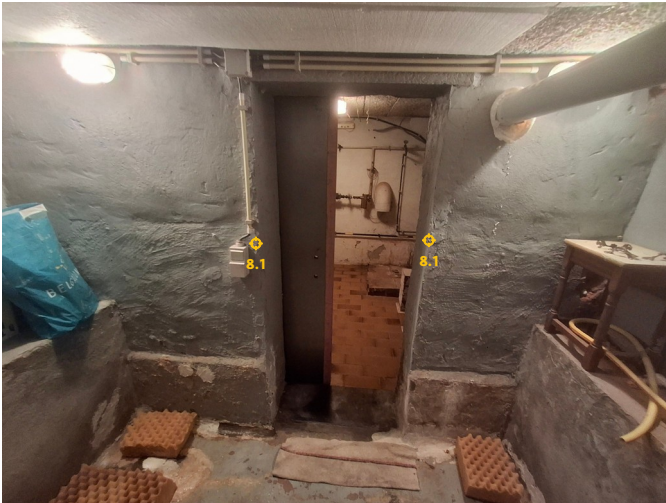
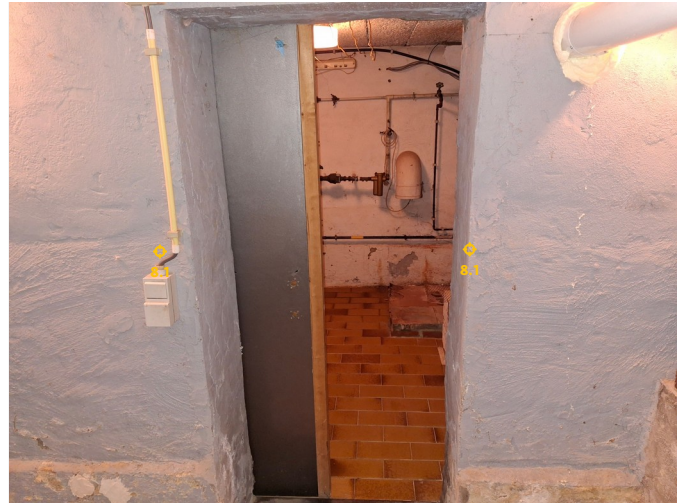
## Fiche 8: Cementering plafond kelder

Geen asbest

| # | Type | Referentie | Resultaat |
|---|---|---|---|
| 8.1 | Mengmonster | 3 | Geen asbest |

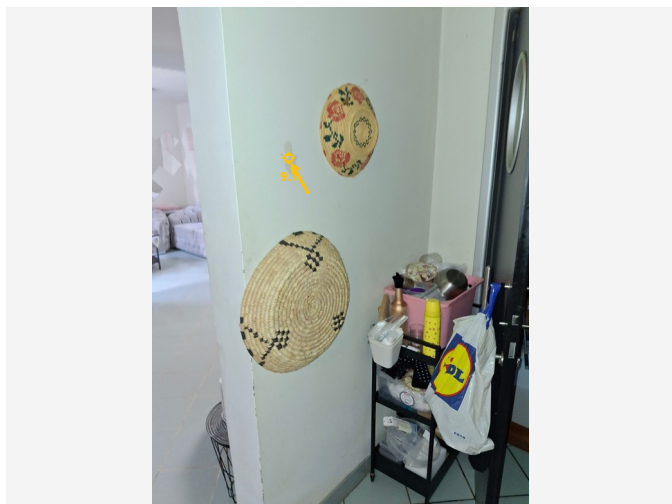
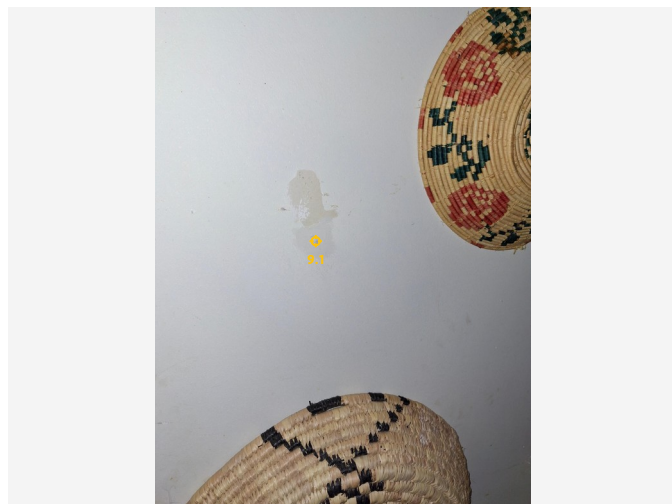
## Fiche 9: Pleisterwerk wanden

Geen asbest

| # | Type | Referentie | Resultaat |
|---|---|---|---|
| 9.1 | Mengmonster | 1.0 | Geen asbest |

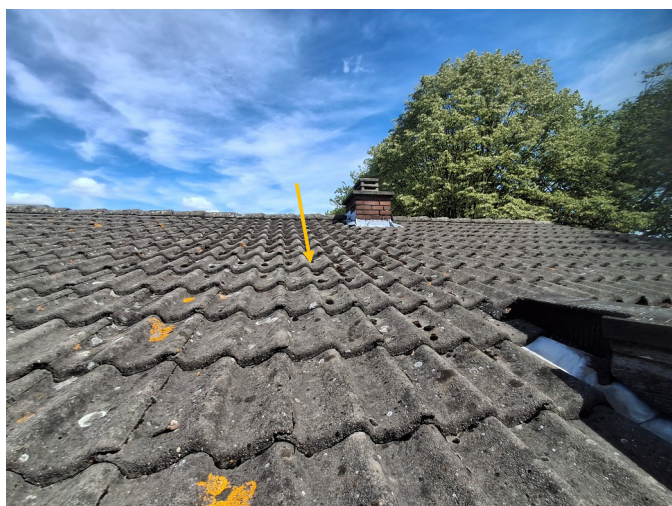
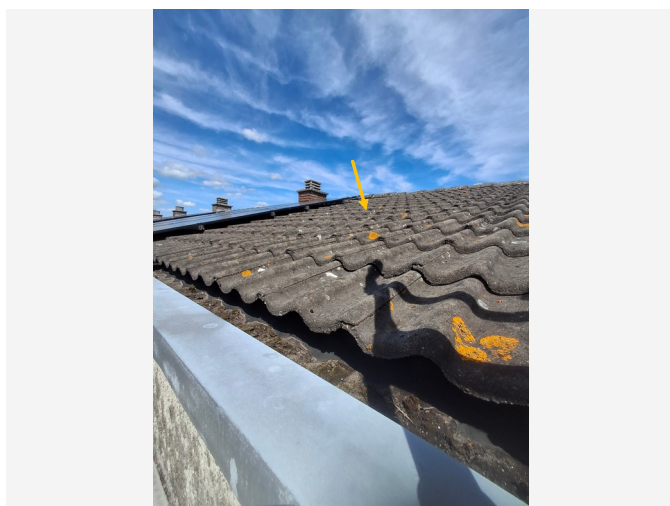
### Fiche 10: Onderdak (niet- asbestverdacht)

| Beschrijving | Notitie | Terug te vinden op plannen |
|---|---|---|
| Fiche 10: Onderdak (niet-asbestverdacht) | Het onderdak is niet-asbestverdacht op basis van een bewijsdocument. | Plan 1.7: Dak |

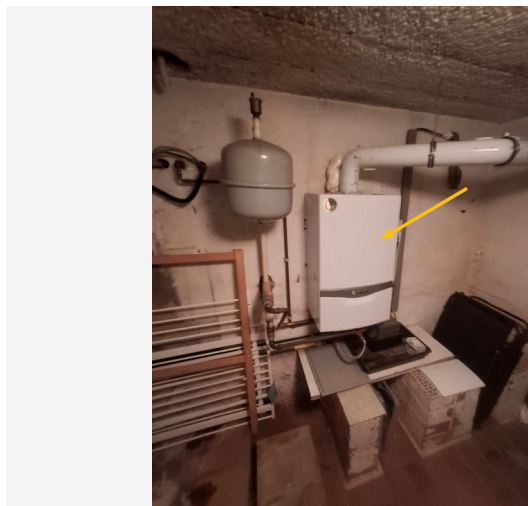
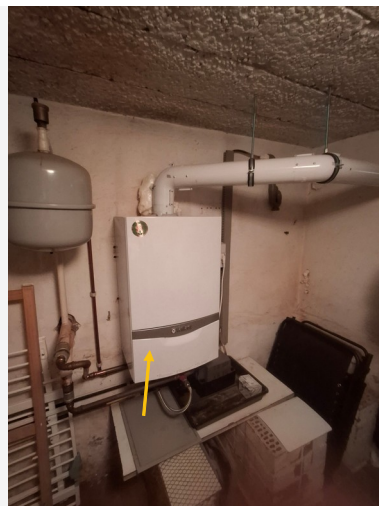
## Fiche 11: Stookketel / Brander

| Beschrijving | Notitie | Terug te vinden op plannen |
|---|---|---|
| Fiche 11: Stookketel / Brander | De ketel is uitgesloten op basis van het bouwjaar (2015). | Plan 1.1: Kelder |

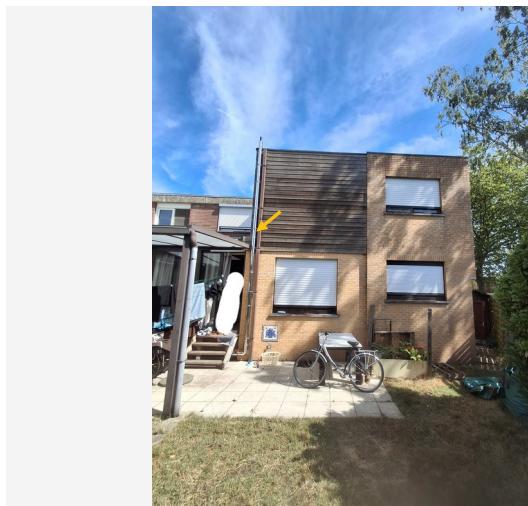
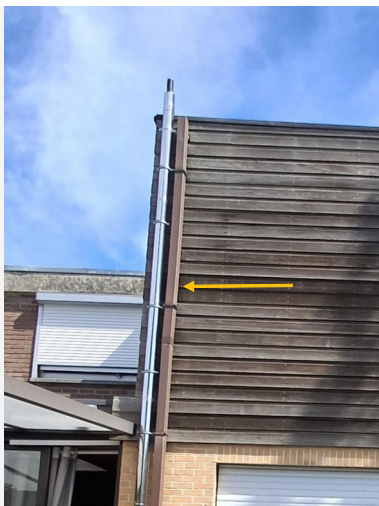
## Fiche 12: Rookgaskanaal (niet verdacht)

| Beschrijving | Notitie | Terug te vinden op plannen |
|---|---|---|
| Fiche 12: Rookgaskanaal (niet verdacht) | Het rookgaskanaal is niet asbestverdacht. | Plan 1.2: GLV |
