# Asbestinventarisatetest

Helsinkistraat 13, 2660 Antwerpen

Attestnummer : 20260820-000203.000

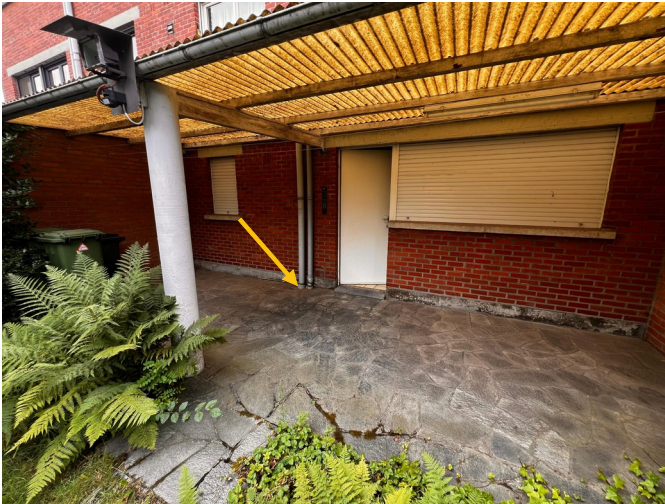
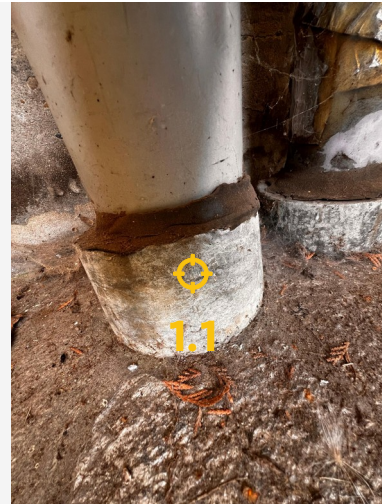
Het asbestmateriaal valt onder de mijlpaal van 2040.

Verwijderen

| Eindbeoordeling materiaalrisico | Verhoogd materiaalrisico en/of verhoogde kans op vezelvrijgave |

| Asbestsoort (vezeltype) | Crocidoliet aanwezig |
| Toestand van het materiaal | Matig beschadigd, matig verweerd |

| # | Type | Referentie | Resultaat |
|---|---|---|---|
| 1.1 | Puntmonster | PM05 | Chrysotiel, Crocidoliet |

| Opmerking | Eén van de twee stukken doorvoerbuis op het terras achteraan de woning waarmee de regenwaterafvoerpijpen verbonden zijn werd bemonsterd. De aangegeven hoeveelheden berusten op een zo nauwkeurig mogelijke opmeting en kunnen niet letterlijk overgenomen worden in het kader van een meetstaat voor eventuele werken. Hieraan kunnen geen rechten worden ontleend. |

- Zorg voor een veilig beheer. Vermijd het beschadigen van het asbestmateriaal. Controleer de toestand jaarlijks op wijzigingen.

- Eenvoudige handelingen: mag via doe-het-zelf of door werknemer(s) met opleidingsattest eenvoudige handelingen  
Deze toepassing kan door een aannemer die over een opleidingsattest eenvoudige handelingen beschikt of door een particulier (doe-het-zelf), verwijderd worden indien er geen verhoogd risico op vrijgave van asbestvezels (max. concentratie 0,01 vezels/cm<sup>3</sup> - CODEX Art. VI.3-54) ontstaat en de toepassing voorafgaand wordt gefixeerd/bevochtigd; de individuele elementen zonder machinale werktuigen (boormachine, slijpschijf, hogedrukreiniger,...) en zonder breken of gooien een voor een losgemaakt worden; en ten slotte dubbel en luchtdicht verpakt weggevoerd worden naar een erkend afvalpunt (recyclagepark).

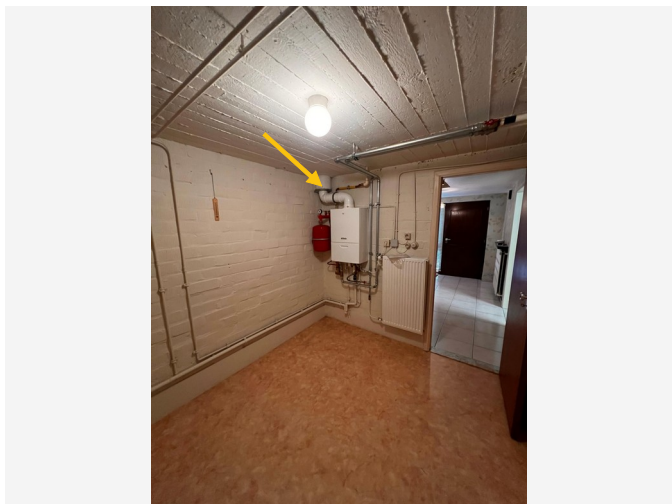
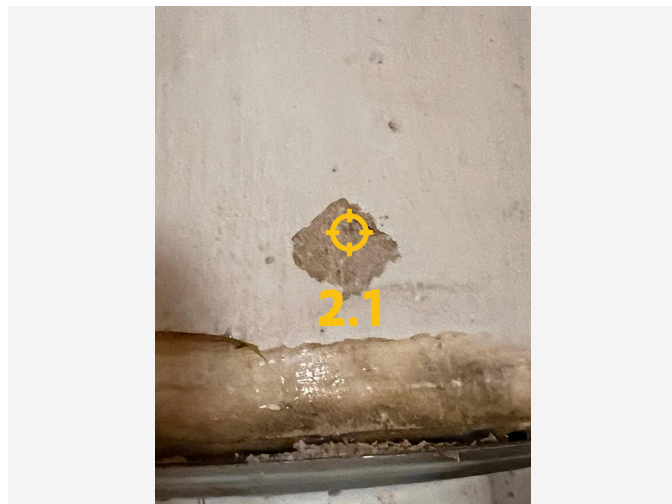
Het asbestmateriaal valt onder de mijlpaal van 2040.

Verwijderen

| Eindbeoordeling materiaalrisico | Verhoogd materiaalrisico en/of verhoogde kans op vezelvrijgave |

| Asbestsoort (vezeltype) | Alleen chrysotiel aanwezig |
| Toestand van het materiaal | Matig beschadigd, matig verweerd |

| # | Type | Referentie | Resultaat |
|---|---|---|---|
| 2.1 | Puntmonster | PM06 | Chrysotiel |

| Opmerking | Het geleverde deel afvoerbuiskruimte waarmee de rookgasafvoer van de ketel is verbonden werd bemonsterd. De aangegeven hoeveelheden berusten op een zo nauwkeurig mogelijke opmeting en kunnen niet letterlijk overgenomen worden in het kader van een meetstaat voor eventuele werken. Hieraan kunnen geen rechten worden ontleend. |

- Zorg voor een veilig beheer. Vermijd het beschadigen van het asbestmateriaal. Controleer de toestand jaarlijks op wijzigingen.

- Eenvoudige handelingen: mag via doe-het-zelf of door werknemer(s) met opleidingsattest eenvoudige handelingen  
Deze toepassing kan door een aannemer die over een opleidingsattest eenvoudige handelingen beschikt of door een particulier (doe-het-zelf), verwijderd worden indien er geen verhoogd risico op vrijgave van asbestvezels (max. concentratie 0,01 vezels/cm<sup>3</sup> - CODEX Art. VI.3-54) ontstaat en de toepassing voorafgaand wordt gefixeerd/bevochtigd; de individuele elementen zonder machinale werktuigen (boormachine, slijpschijf, hogedrukreiniger,...) en zonder breken of gooien een voor een losgemaakt worden; en ten slotte dubbel en luchtdicht verpakt weggevoerd worden naar een erkend afvalpunt (recyclagepark).

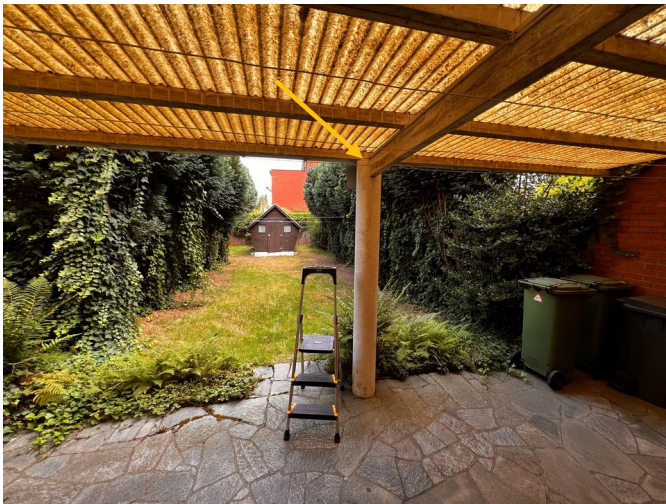
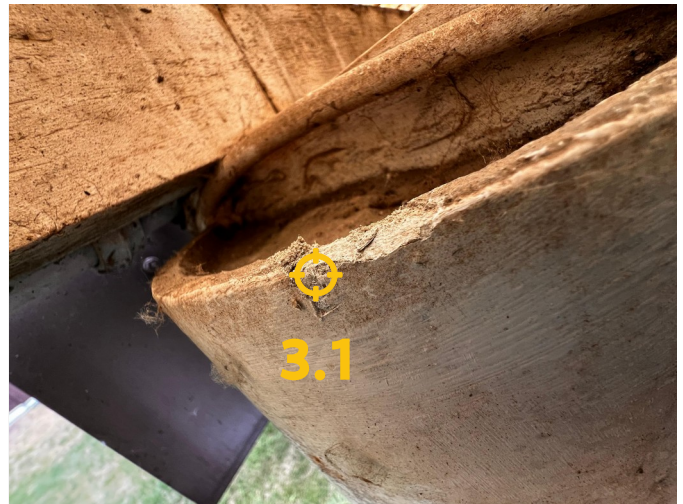
Het asbestmateriaal valt onder de mijlpaal van 2040.

Verwijderen

| Eindbeoordeling materiaalrisico | Verhoogd materiaalrisico en/of verhoogde kans op vezelvrijgave |

| Opmerking | De asbestverdachte verloren bekistingspaal op het terras aan de achterzijde van de woning werd bemonsterd. De aangegeven hoeveelheden berusten op een zo nauwkeurig mogelijke opmeting en kunnen niet letterlijk overgenomen worden in het kader van een meetstaat voor eventuele werken. Hieraan kunnen geen rechten worden ontleend. |

- Zorg voor een veilig beheer. Vermijd het beschadigen van het asbestmateriaal. Controleer de toestand jaarlijks op wijzigingen.

- Eenvoudige handelingen: mag via doe-het-zelf of door werknemer(s) met opleidingsattest eenvoudige handelingen  
Deze toepassing kan door een aannemer die over een opleidingsattest eenvoudige handelingen beschikt of door een particulier (doe-het-zelf), verwijderd worden indien er geen verhoogd risico op vrijgave van asbestvezels (max. concentratie 0,01 vezels/cm<sup>3</sup> - CODEX Art. VI.3-54) ontstaat en de toepassing voorafgaand wordt gefixeerd/bevochtigd; de individuele elementen zonder machinale werktuigen (boormachine, slijpschijf, hogedrukreiniger,...) en zonder breken of gooien een voor een losgemaakt worden; en ten slotte dubbel en luchtdicht verpakt weggevoerd worden naar een erkend afvalpunt (recyclagepark).

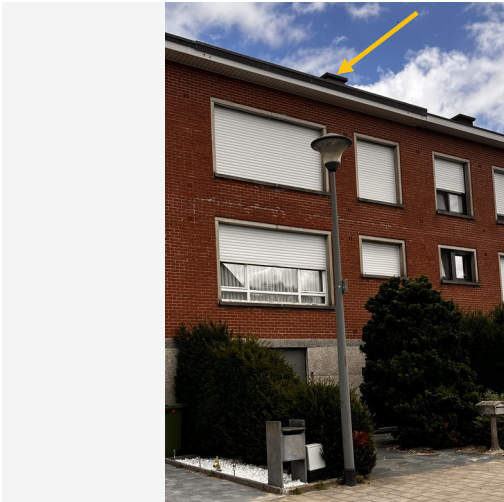
## Fiche 5: Schouwen: mogelijk onderliggende asbestverdachte doorvoeren

Beperking

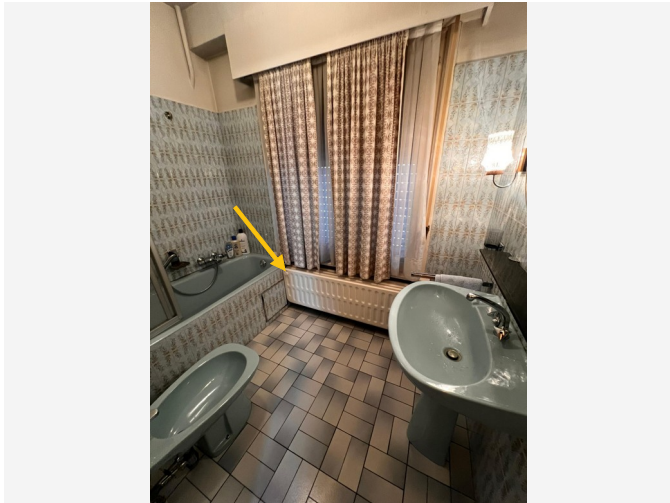
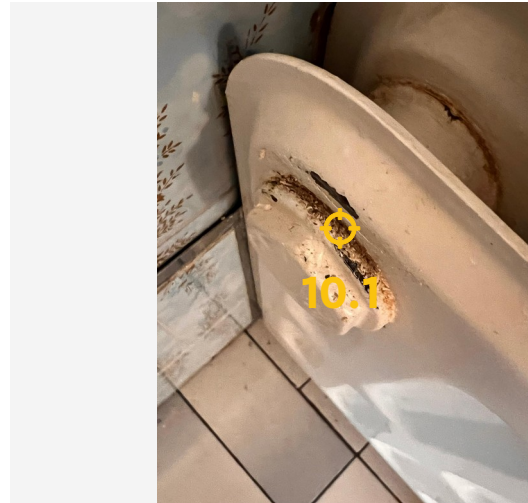
## Fiche 10: Pakking oude radiatoren

Geen asbest

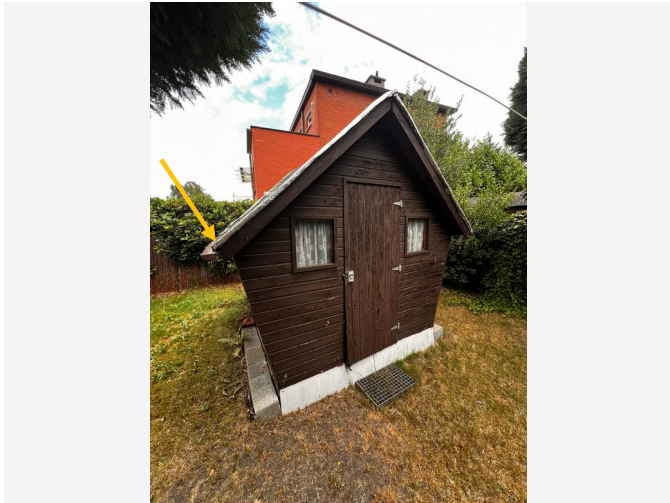
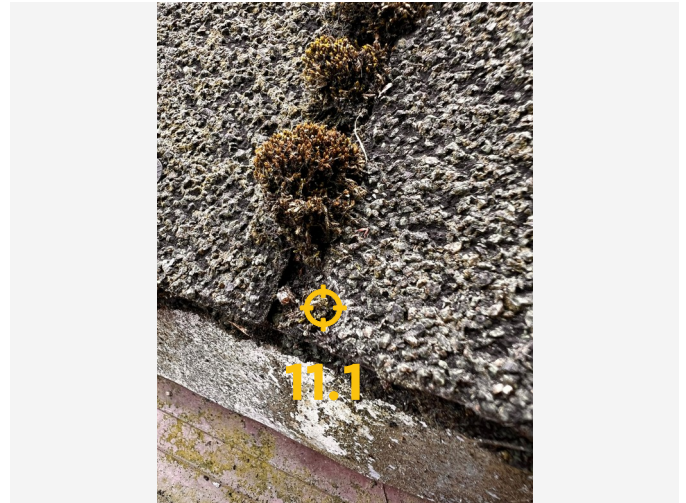
## Fiche 11: Roofing tuinberging

Geen asbest

| Opmerking | De roofing op het dak van de tuinberging werd bemonsterd ter hoogte van de toplaag om structurele gevolgschade (lekkage) te vermijden. In het kader van het niet destructief onderzoek konden eventuele onderliggende lagen niet geïnspecteerd worden. De aangegeven hoeveelheden berusten op een zo nauwkeurig mogelijke opmeting en kunnen niet letterlijk overgenomen worden in het kader van een meetstaat voor eventuele werken. Hieraan kunnen geen rechten worden ontleend. |

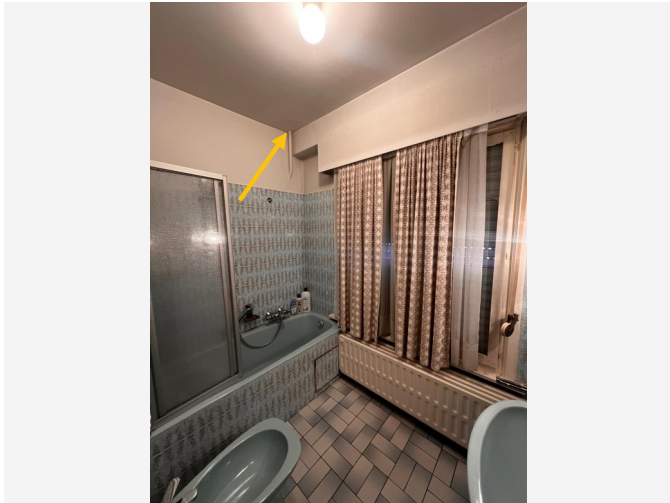
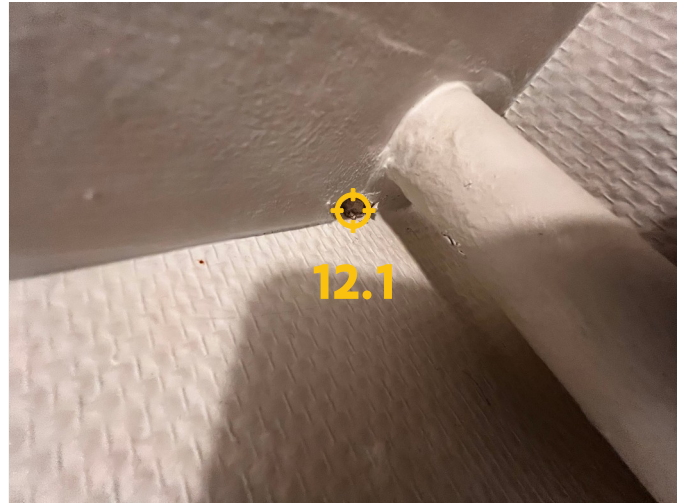
## Fiche 12: Pleisterwerk plafonds

Geen asbest

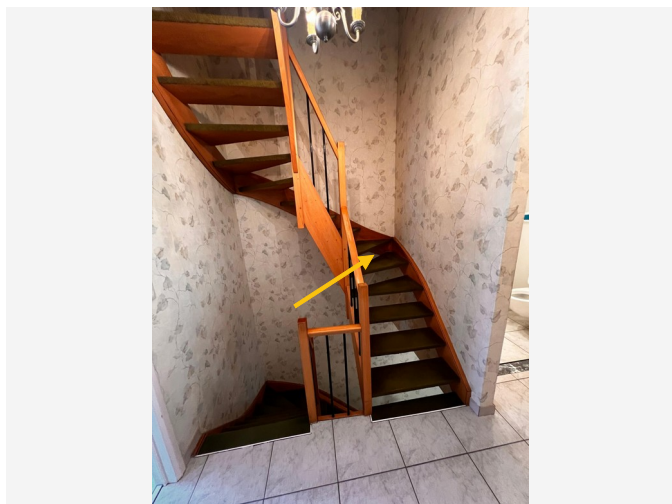
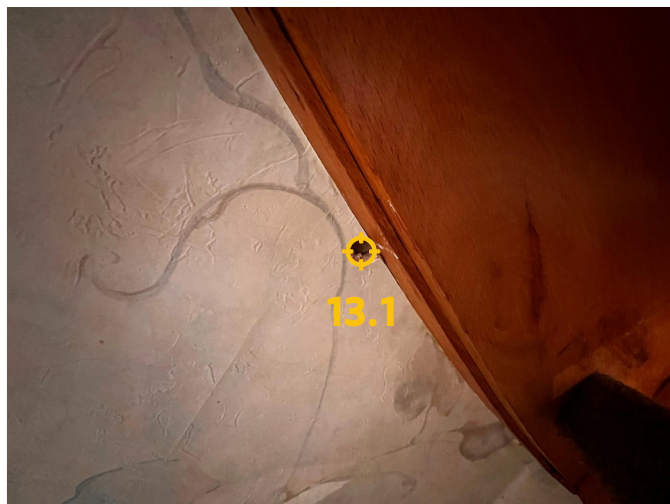
## Fiche 13: Pleisterwerk wanden

Geen asbest

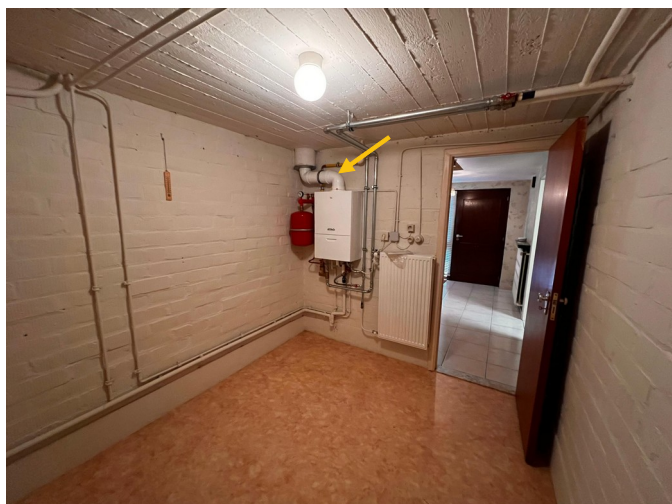
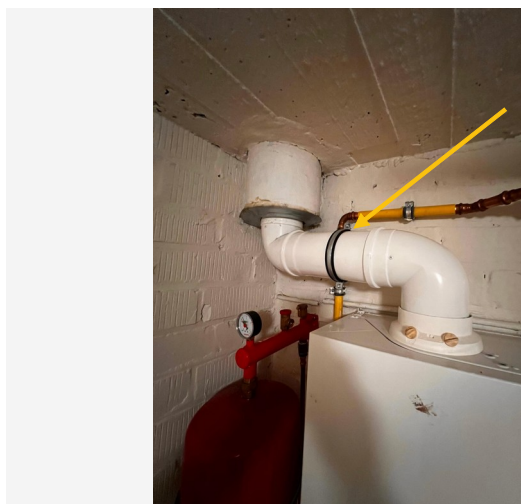
## Fiche 18: Materialen van rookgaskanalen

| Beschrijving | Notitie | Terug te vinden op plannen |
|---|---|---|
| Fiche 18: Materialen van rookgaskanalen | Het waarneembare deel van de rookgasafvoer ter hoogte van de ketel is niet-asbestverdacht . | - |
