# Asbestinventarisatattest

Lageweg 92, 2660 Antwerpen

Attestnummer : 20260709-000231.000

**Niet-asbestveilig**

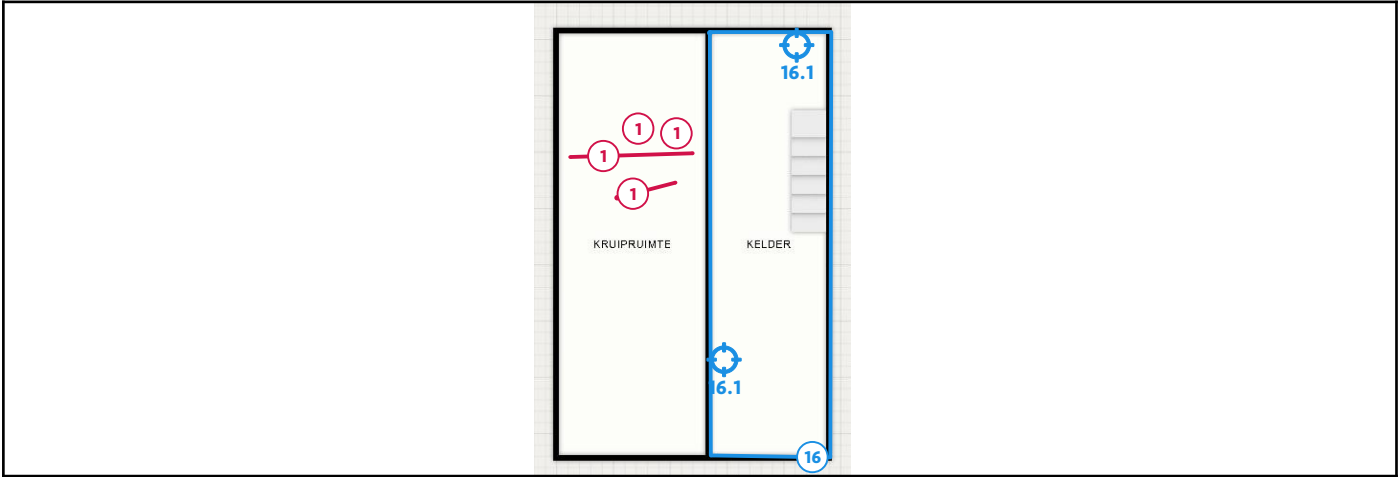
# Plan 1.1: Kelder: buizen-cementering

| Beschrijving | Type | Actie |
|---|---|---|
| 1. Losse afvoerbuizen in asbestcement en brokstukken | Asbestmateriaal | Dringend verwijderen |

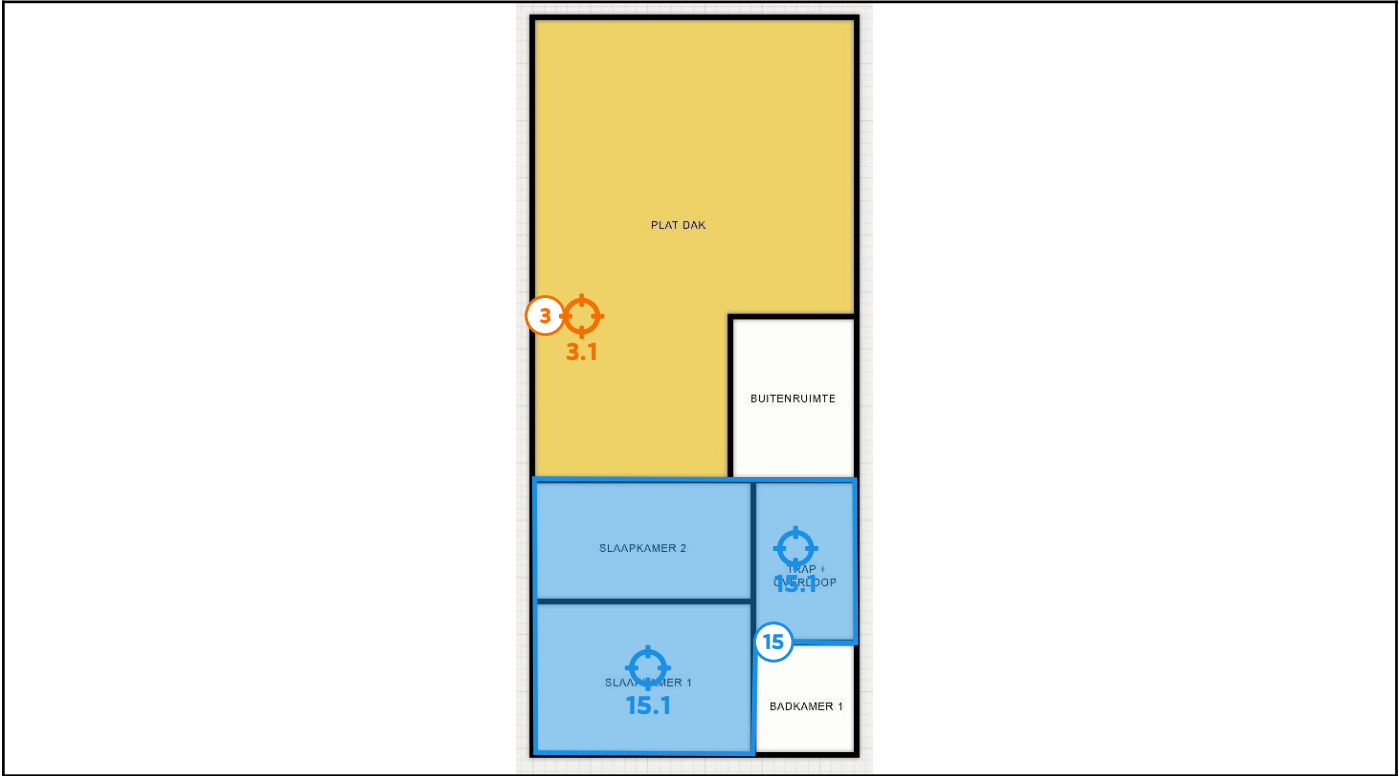
# Plan 1.3: 1V: pleister plafonds-rookgasafvoer

| Beschrijving | Type | Actie |
|---|---|---|
| 3. Rookgasafvoer in asbestcement | Asbestmateriaal | Verwijderen |

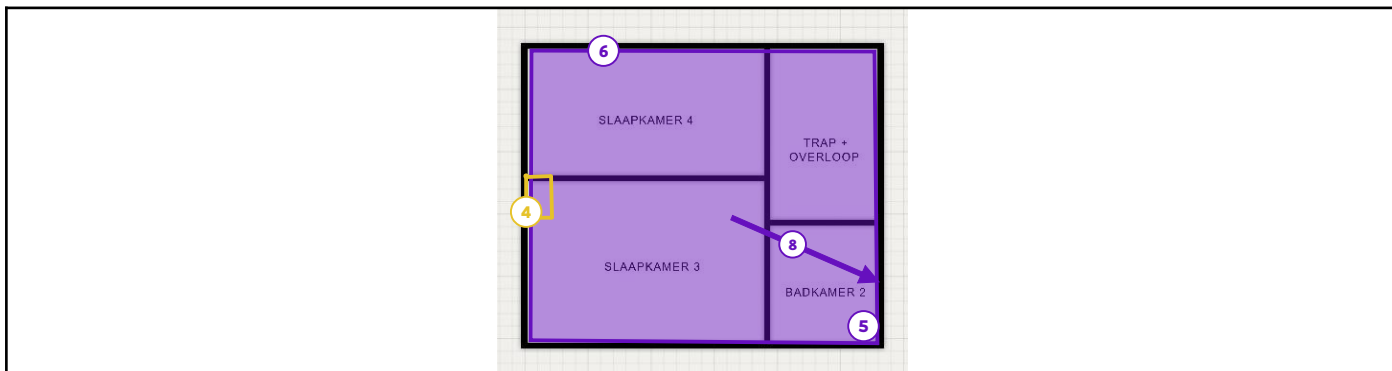
## Plan 1.5: 2V: afvoer-cementering-schouw-vloeren

| Beschrijving | Type | Actie |
|---|---|---|
| 4. Cementering schouw | Asbestmateriaal | Zorgvuldig beheren |
| 5. Schouwen: mogelijk onderliggende asbestverdachte doorvoeren | Beperking | - |

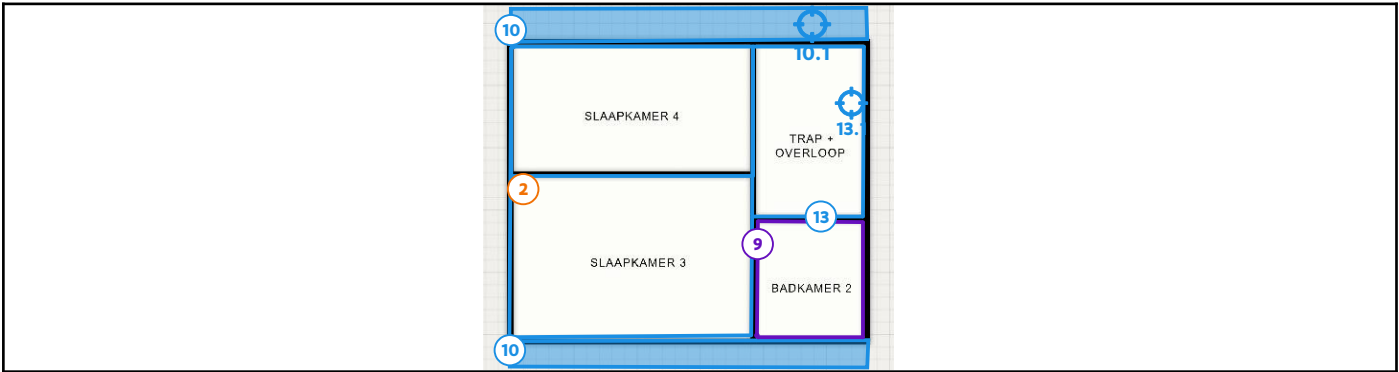
# Plan 1.6: 2V: doorvoer-roofing-tegellijm-pleister wanden

| Beschrijving | Type | Actie |
|---|---|---|
| 2. Doorvoer schouw | Asbestmateriaal | Verwijderen |

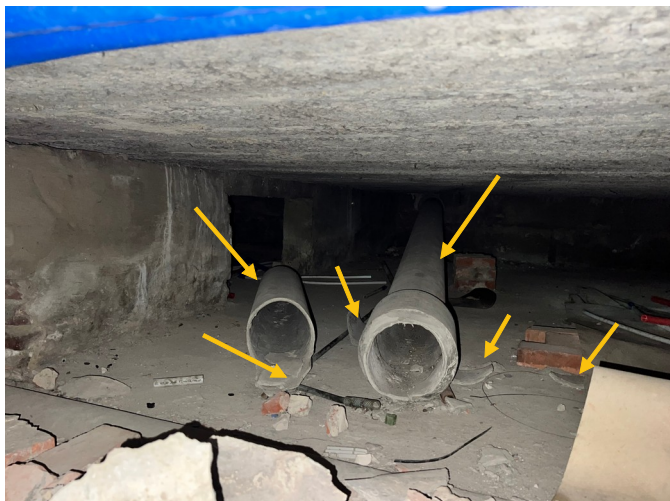
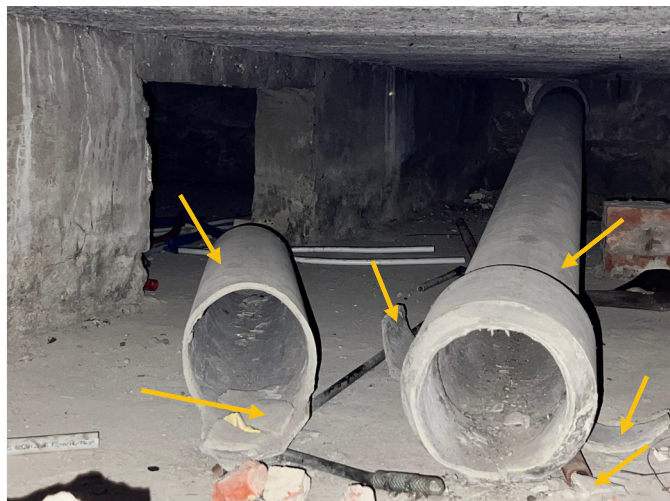
# Fiche 1: Losse afvoerbuizen in asbestcement en brokstukken

Asbestmateriaal - afvalstof

| Aanwezige resten | Gedemonteerde buizen en diverse brokstukken. |
| Opmerking | Vanuit de kelder kunnen we vaststellen dat er zich in de kruipruimte twee gedemonteerde buizen in asbestcement bevinden evenals diverse brokstukken. De aangegeven hoeveelheden berusten op een ruwe inschatting en kunnen niet letterlijk overgenomen worden in het kader van een meetstaat voor eventuele werken. Hieraan kunnen geen rechten worden ontleend. |

**Dringend verwijderen**

- Verwijder het asbestafval.
- Voer bijkomende staalname(s) uit.

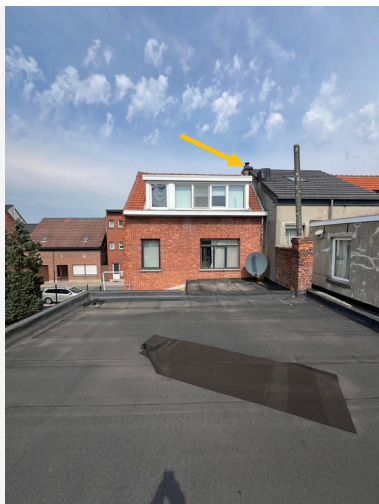
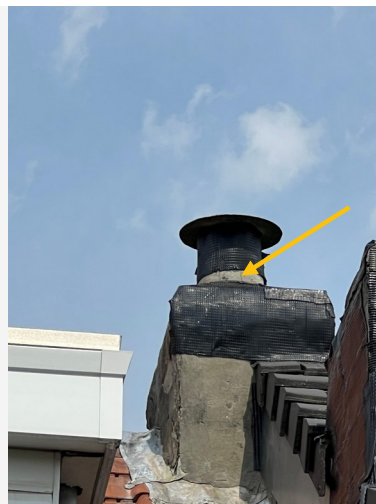
| Eindbeoordeling materiaalarisico | Verhoogd materiaalarisico en/of verhoogde kans op vezelvrijgave |

| Asbestsoort (vezeltype) | Crocidoliet aanwezig |
| Toestand van het materiaal | Matig beschadigd, matig verweerd |

| Beschrijving | Doorvoer schouw |
| Opmerking | <p>De asbestverdachte doorvoer in de schouw aan de achterzijde van de woning kon niet bemonsterd worden ingevolge een onderzoeksbeperking. Deze toestand kan op korte termijn redelijkerwijs (termijn/kostprijs) niet verholpen worden. Laat dit onderzoeken bij eventuele werken. De aangegeven hoeveelheden berusten op een ruwe inschatting en kunnen niet letterlijk overgenomen worden in het kader van een meetstaat voor eventuele werken. Hieraan kunnen geen rechten worden ontleend.</p> |

Verwijderen

- Zorg voor een veilig beheer. Vermijd het beschadigen van het asbestmateriaal. Controleer de toestand jaarlijks op wijzigingen.
- Voer bijkomende staalname(s) uit.

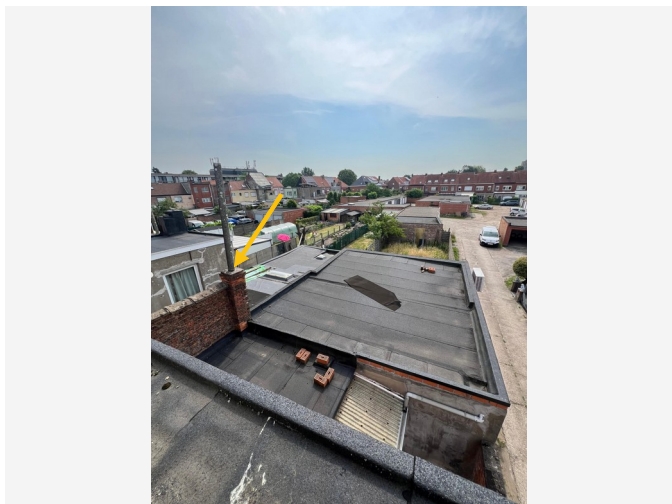
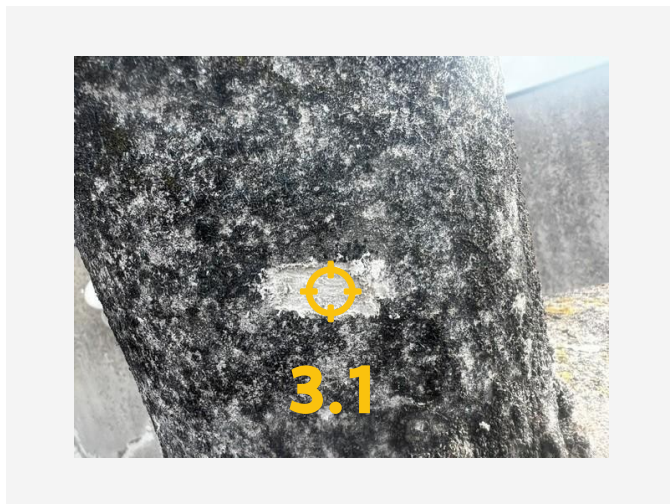
| Opmerking | De rookgasafvoer in asbestcement in de schouw op het plat dak aan de achterzijde van de woning werd bemonsterd. De aangegeven hoeveelheden berusten op een zo nauwkeurig mogelijke opmeting van het zichtbare deel en kunnen niet letterlijk overgenomen worden in het kader van een meetstaat voor eventuele werken. Hieraan kunnen geen rechten worden ontleend. |

Verwijderen

- Zorg voor een veilig beheer. Vermijd het beschadigen van het asbestmateriaal. Controleer de toestand jaarlijks op wijzigingen.

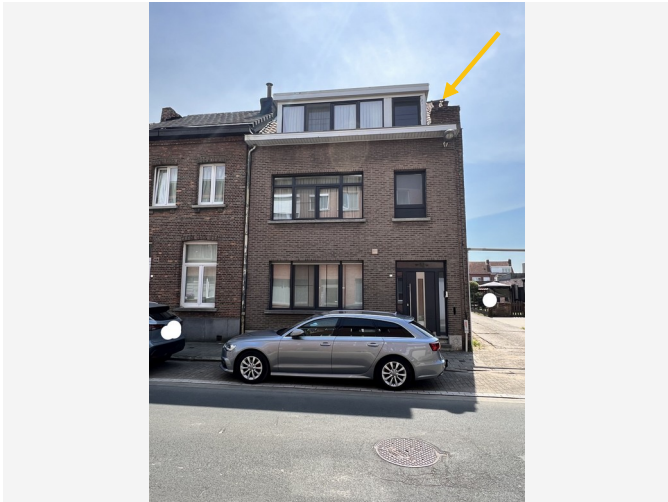
## Fiche 5: Schouwen: mogelijk onderliggende asbestverdachte doorvoeren

Beperking

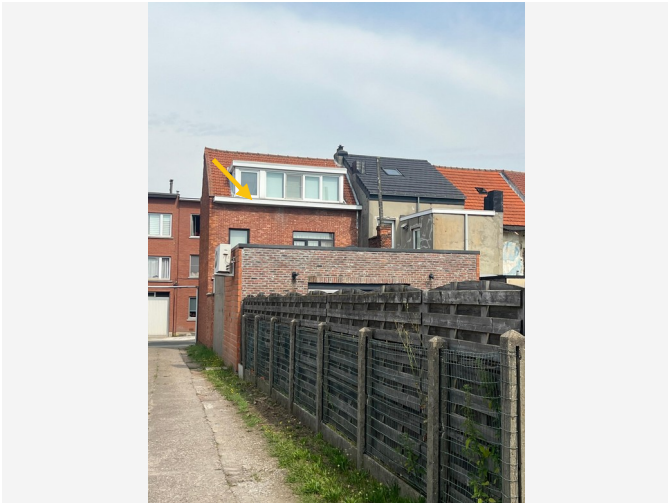
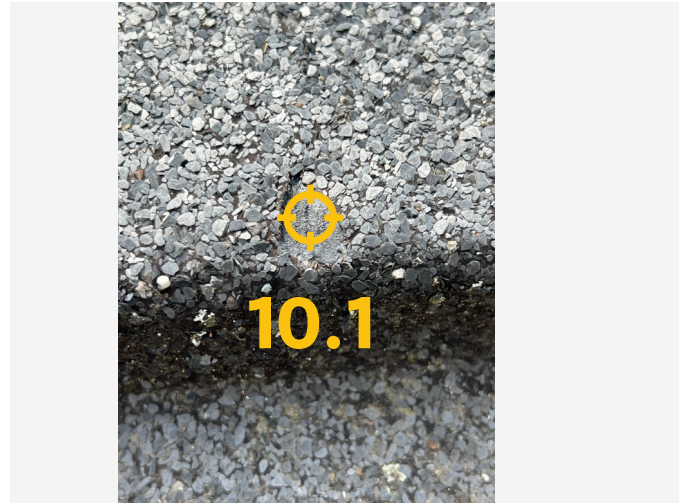
## Fiche 10: Roofing dakgoten

Geen asbest

| Opmerking | De afdichting in de dakgoten werd bemonsterd aan de achterzijde van de woning ter hoogte van de toplaag om structurele gevolgschade (lekkage) te vermijden. In het kader van het niet destructief onderzoek konden eventuele onderliggende lagen niet geïnspecteerd worden. De aangegeven hoeveelheden berusten op een zo nauwkeurig mogelijke opmeting en kunnen niet letterlijk overgenomen worden in het kader van een meetstaat voor eventuele werken. Hieraan kunnen geen rechten worden ontleend. |

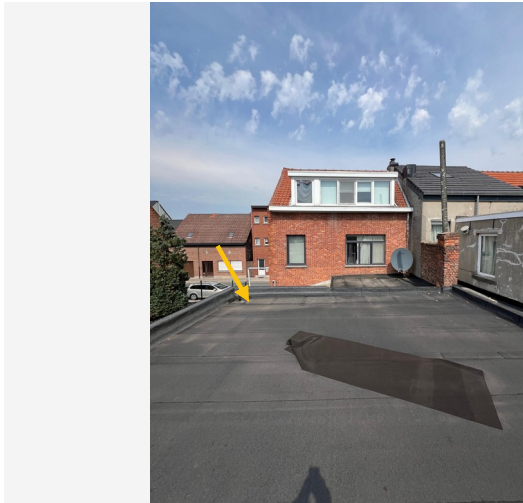
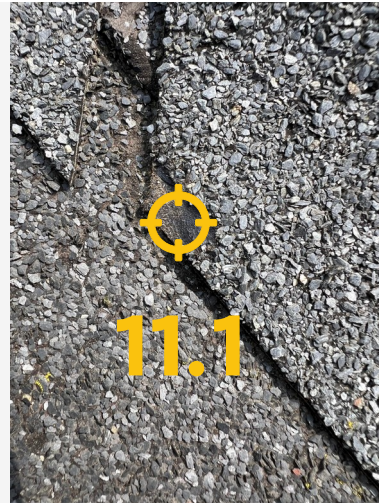
## Fiche 11: Roofing plat dak

Geen asbest

| Opmerking | De roofing op het plat dak werd bemonsterd ter hoogte van de toplaag om structurele gevolgschade (lekkage) te vermijden. In het kader van het niet destructief onderzoek konden eventuele onderliggende lagen niet geïnspecteerd worden. De aangegeven hoeveelheden berusten op een zo nauwkeurig mogelijke opmeting en kunnen niet letterlijk overgenomen worden in het kader van een meetstaat voor eventuele werken. Hieraan kunnen geen rechten worden ontleend. |

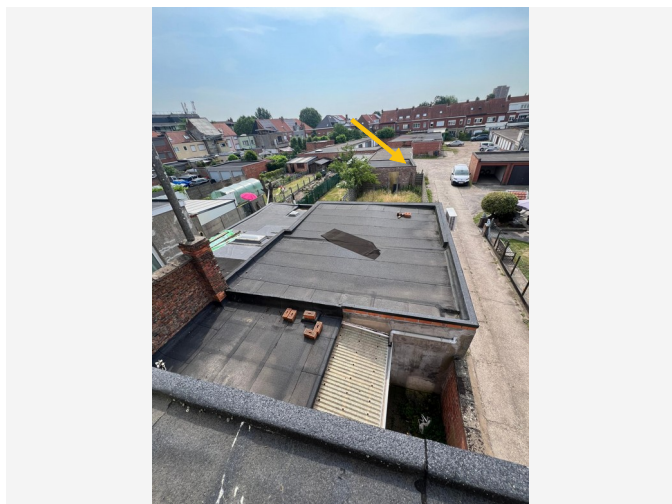
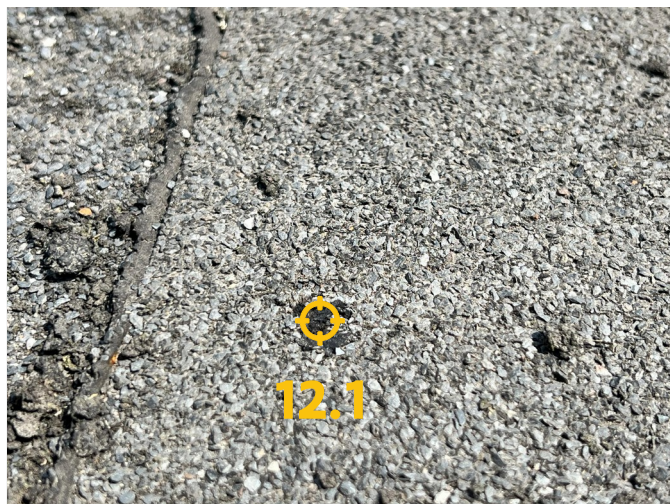
## Fiche 12: Roofing garage

Geen asbest

| Opmerking | De roofing op het dak van de garage werd bemonsterd ter hoogte van de toplaag om structurele gevolgschade (lekkage) te vermijden. In het kader van het niet destructief onderzoek konden eventuele onderliggende lagen niet geïnspecteerd worden. De aangegeven hoeveelheden berusten op een zo nauwkeurig mogelijke opmeting en kunnen niet letterlijk overgenomen worden in het kader van een meetstaat voor eventuele werken. Hieraan kunnen geen rechten worden ontleend. |
