# Asbestinventarisatattest

Meetjeslandstraat 11, 2660 Antwerpen

Attestnummer : 20260807-000130.000

**Niet-asbestveilig**

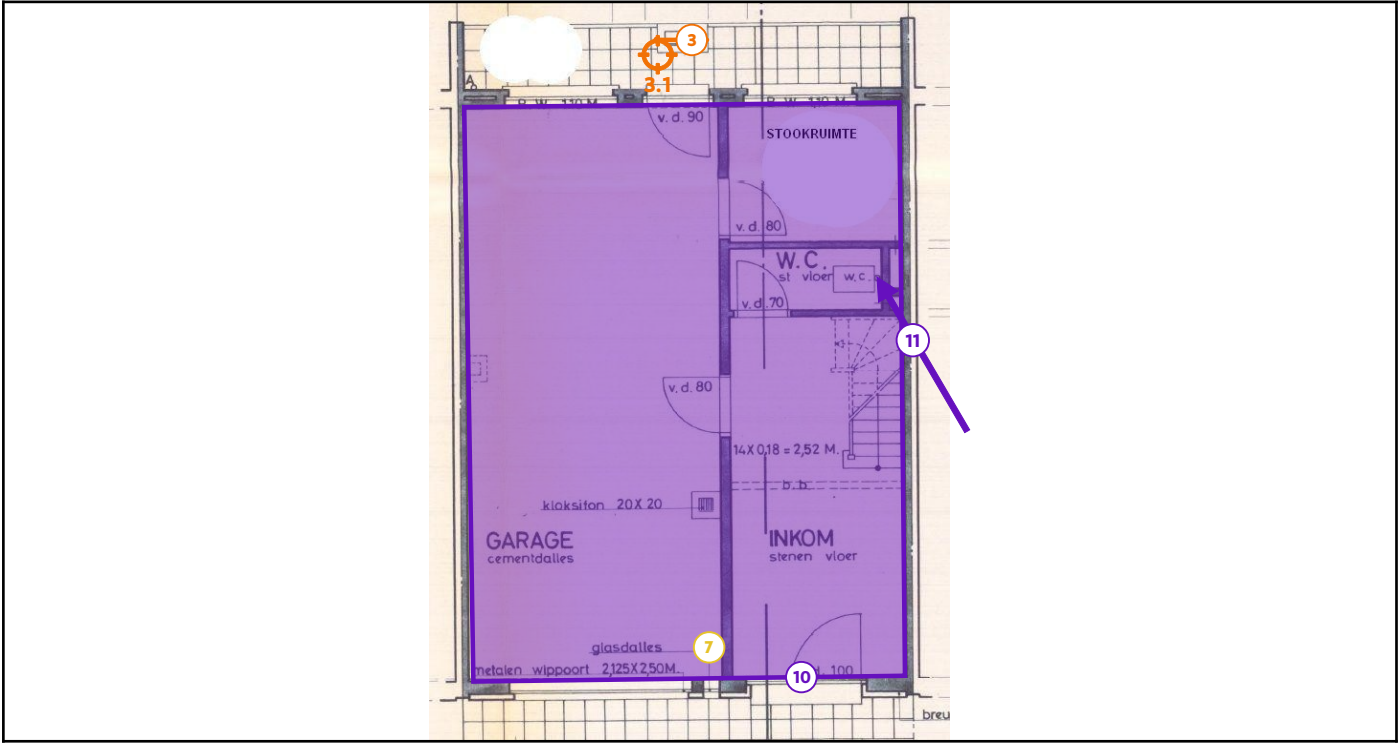
# Plan 1.1: GLV: afvoerbuis-afvoer-vloeren-bakeliet

| Beschrijving | Type | Actie |
|---|---|---|
| 3. Afvoerbuis | Asbestmateriaal | Verwijderen |
| 7. Elektrische meter | Asbestmateriaal | Zorgvuldig beheren |

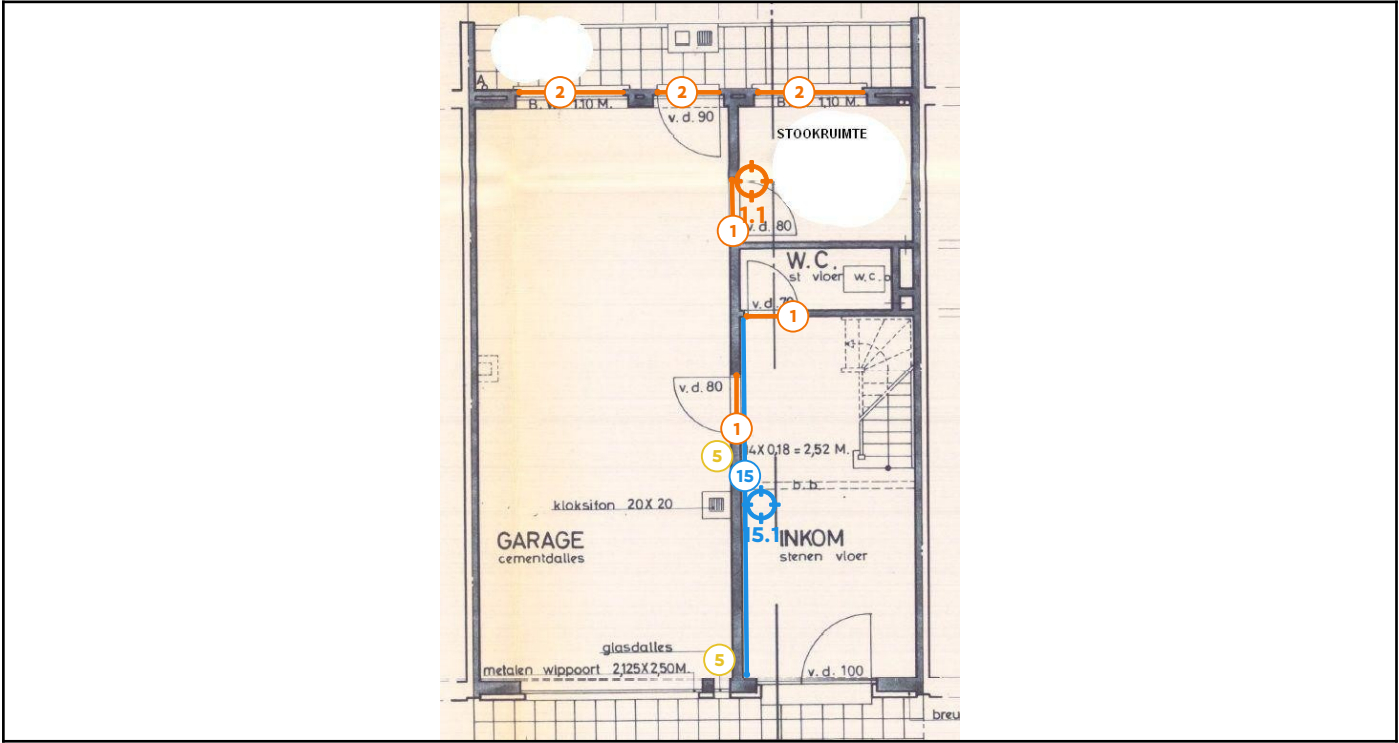
# Plan 1.2: GLV: dorpels-mastiek-platen-bakeliet

| Beschrijving | Type | Actie |
|---|---|---|
| 1. Dorpels type massal | Asbestmateriaal | Verwijderen |
| 2. Mastiek kozijn/beglazing | Asbestmateriaal | Verwijderen |
| 5. Bakeliet schakelaars | Asbestmateriaal | Zorgvuldig beheren |

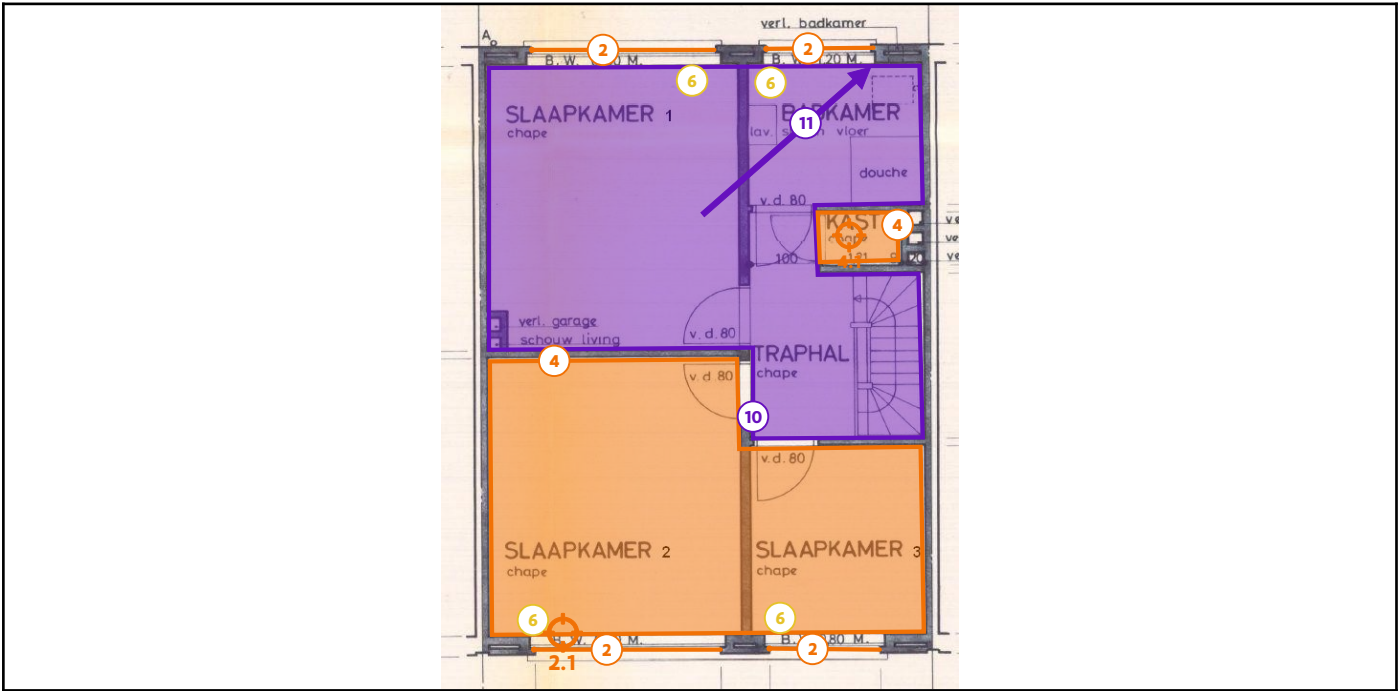
# Plan 1.6: 2V: afvoer-vloeren-mastiek-vinyl-bakeliet

| Beschrijving | Type | Actie |
|---|---|---|
| 2. Mastiek kozijn/beglazing | Asbestmateriaal | Verwijderen |
| 4. Vinyltegels | Asbestmateriaal | Verwijderen |
| 6. Radiatorknoppen | Asbestmateriaal | Zorgvuldig beheren |

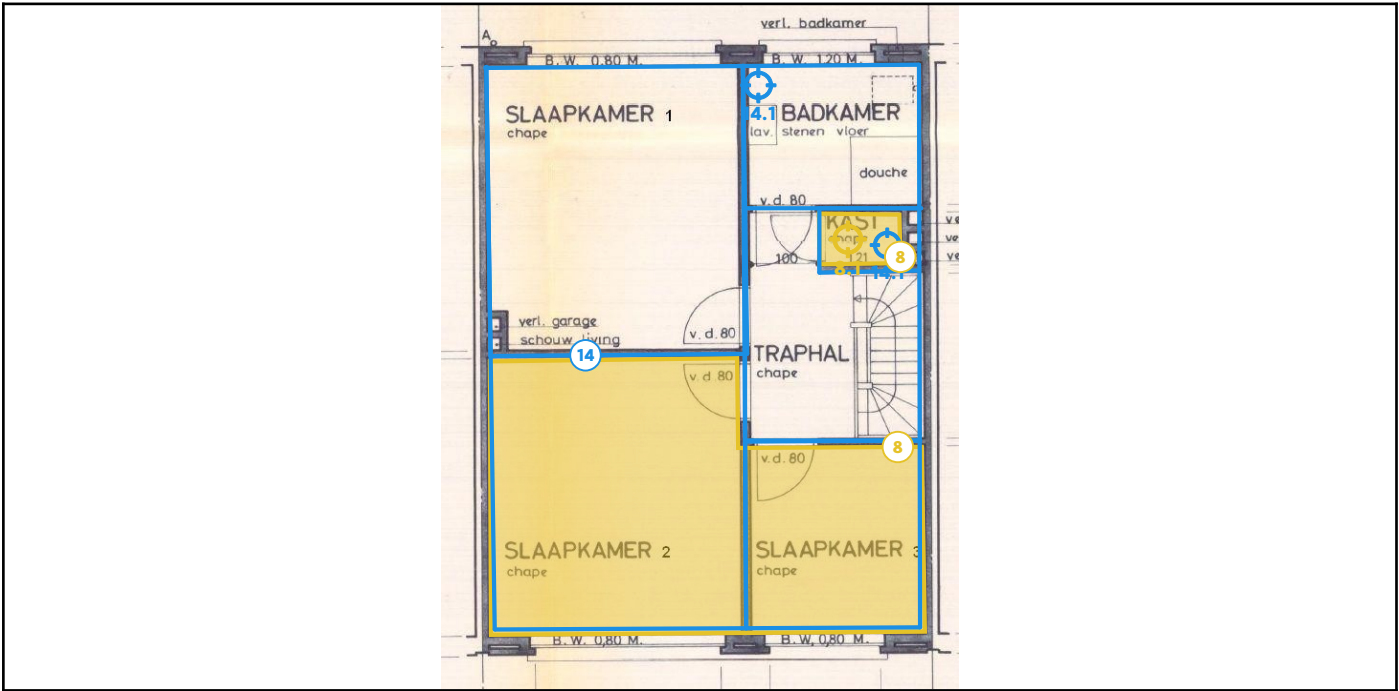
# Plan 1.8: 2V: zwarte lijm-pleister wanden

| Beschrijving | Type | Actie |
|---|---|---|
| 8. Zwarte lijm laag onder vinyltegels | Asbestmateriaal | Zorgvuldig beheren |

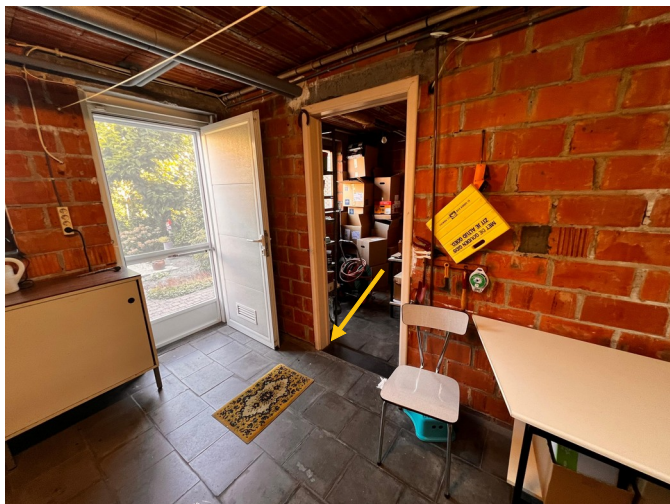
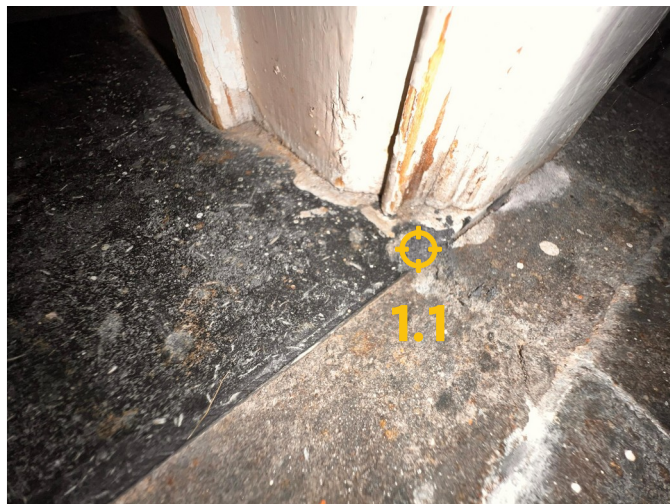
| Eindbeoordeling materiaalrisico | Verhoogd materiaalrisico en/of verhoogde kans op vezelvrijgave |

| Toestand van het materiaal | Matig beschadigd, matig verweerd |

| # | Type | Referentie | Resultaat |
|---|---|---|---|
| 1.1 | Puntmonster | PM05 | Chrysotiel |

| Opmerking | De massal-achtige dorpels werden bemonsterd ter hoogte van de dorpel tussen de garage en de stookruimte. De aangegeven hoeveelheden berusten op een zo nauwkeurig mogelijke opmeting en kunnen niet letterlijk overgenomen worden in het kader van een meetstaat voor eventuele werken. Hieraan kunnen geen rechten worden ontleend. |

Verwijderen

- Zorg voor een veilig beheer. Vermijd het beschadigen van het asbestmateriaal. Controleer de toestand jaarlijks op wijzigingen.

- Eenvoudige handelingen: mag via doe-het-zelf of door werknemer(s) met opleidingsattest eenvoudige handelingen  
Deze toepassing kan door een aannemer die over een opleidingsattest eenvoudige handelingen beschikt of door een particulier (doe-het-zelf), verwijderd worden indien er geen verhoogd risico op vrijgave van asbestvezels (max. concentratie 0,01 vezels/cm<sup>3</sup> - CODEX Art. VI.3-54) ontstaat en de toepassing voorafgaand wordt gefixeerd/bevochtigd; de individuele elementen zonder machinale werktuigen (boormachine, slijpschijf, hogedrukreiniger,...) en zonder breken of gooien een voor een losgemaakt worden; en ten slotte dubbel en luchtdicht verpakt weggevoerd worden naar een erkend afvalpunt (recyclagepark).

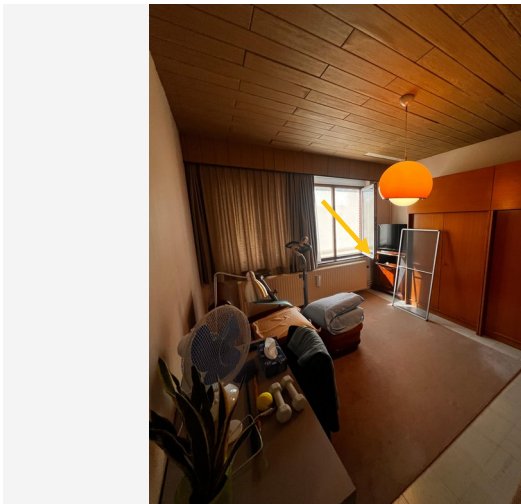
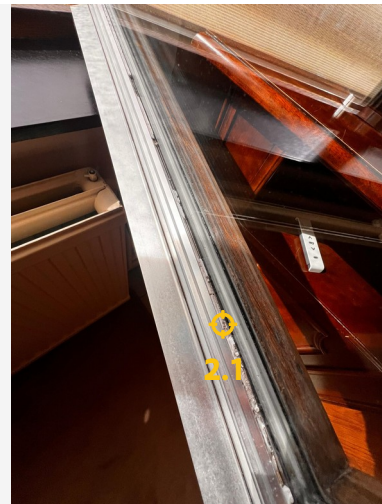
| Eindbeoordeling materiaalrisico | Verhoogd materiaalrisico en/of verhoogde kans op vezelvrijgave |

| Opmerking | De grijze harde mastiek tussen de aluminium kozijnen en de beglazing werd bemonsterd ter hoogte van het raam in de slaapkamer 2. De aangegeven hoeveelheden berusten op een ruwe inschatting en kunnen niet letterlijk overgenomen worden in het kader van een meetstaat voor eventuele werken. Hieraan kunnen geen rechten worden ontleend. |

Verwijderen

- Zorg voor een veilig beheer. Vermijd het beschadigen van het asbestmateriaal. Controleer de toestand jaarlijks op wijzigingen.

- Eenvoudige handelingen: mag via doe-het-zelf of door werknemer(s) met opleidingsattest eenvoudige handelingen  
Deze toepassing kan door een aannemer die over een opleidingsattest eenvoudige handelingen beschikt of door een particulier (doe-het-zelf), verwijderd worden indien er geen verhoogd risico op vrijgave van asbestvezels (max. concentratie 0,01 vezels/cm<sup>3</sup> - CODEX Art. VI.3-54) ontstaat en de toepassing voorafgaand wordt gefixeerd/bevochtigd; de individuele elementen zonder machinale werktuigen (boormachine, slijpschijf, hogedrukreiniger,...) en zonder breken of gooien een voor een losgemaakt worden; en ten slotte dubbel en luchtdicht verpakt weggevoerd worden naar een erkend afvalpunt (recyclagepark).

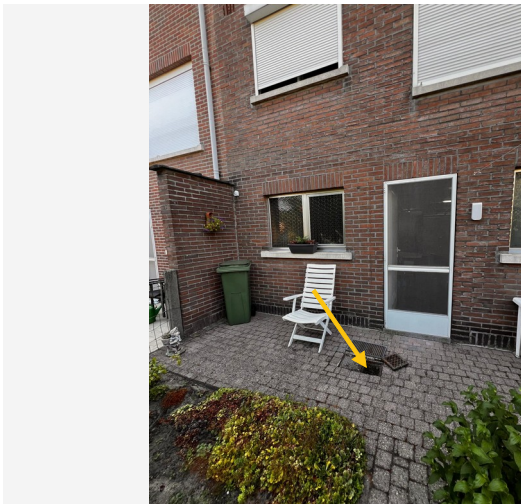
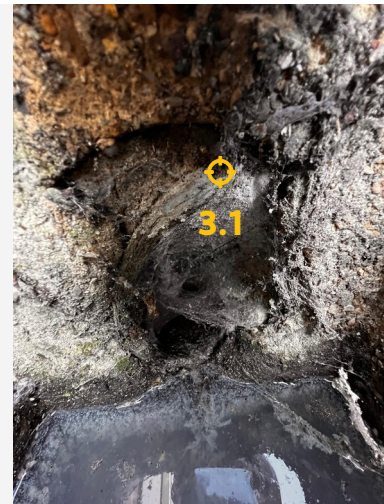
| Opmerking | In de controleput op het terras aan de achterzijde van de woning stellen we een asbestverdachte afvoerbuis vast die werd bemonsterd. Aangezien de buis slechts beperkt zichtbaar is berusten de aangegeven hoeveelheden op een zo nauwkeurig mogelijke inschatting en kunnen niet letterlijk overgenomen worden in het kader van een meetstaat voor eventuele werken. Hieraan kunnen geen rechten worden ontleend. |

- Eenvoudige handelingen: mag via doe-het-zelf of door werknemer(s) met opleidingsattest eenvoudige handelingen  
Deze toepassing kan door een aannemer die over een opleidingsattest eenvoudige handelingen beschikt of door een particulier (doe-het-zelf), verwijderd worden indien er geen verhoogd risico op vrijgave van asbestvezels (max. concentratie 0,01 vezels/cm<sup>3</sup> - CODEX Art. VI.3-54) ontstaat en de toepassing voorafgaand wordt gefixeerd/bevochtigd; de individuele elementen zonder machinale werktuigen (boormachine, slijpschijf, hogedrukreiniger,...) en zonder breken of gooien een voor een losgemaakt worden; en ten slotte dubbel en luchtdicht verpakt weggevoerd worden naar een erkend afvalpunt (recyclagepark).

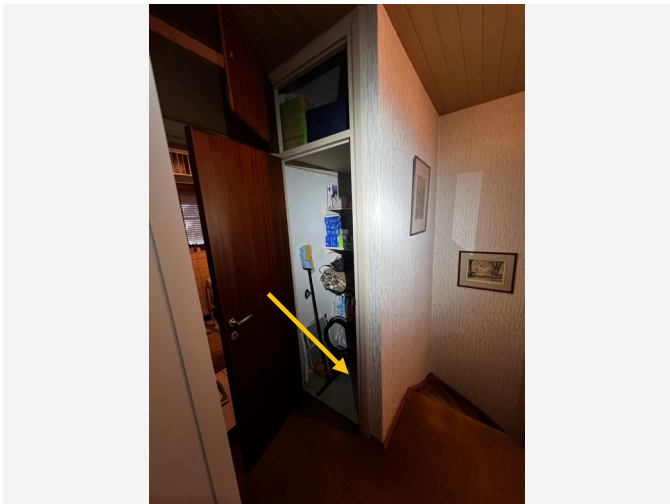
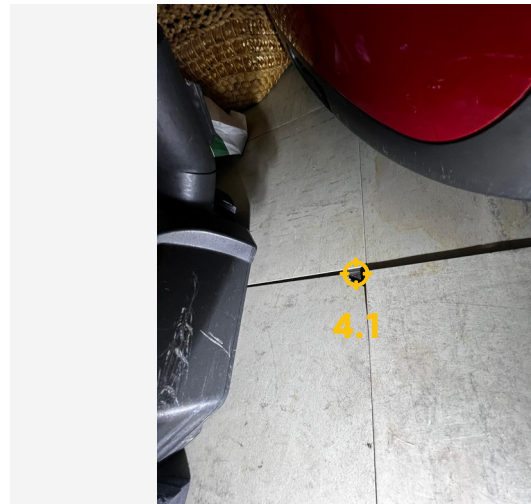
| Opmerking | De vinyl-achtige tegels werden bemonsterd in de ingemaakte kast op de tweede verdieping. De aangegeven hoeveelheden berusten op een zo nauwkeurig mogelijke opmeting en kunnen niet letterlijk overgenomen worden in het kader van een meetstaat voor eventuele werken. Hieraan kunnen geen rechten worden ontleend. |

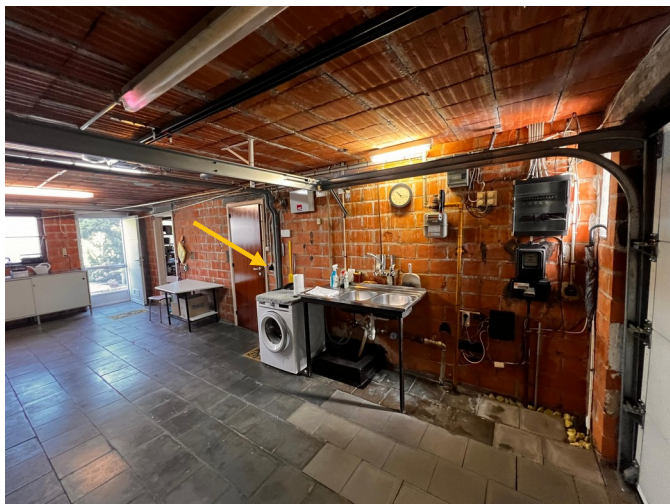
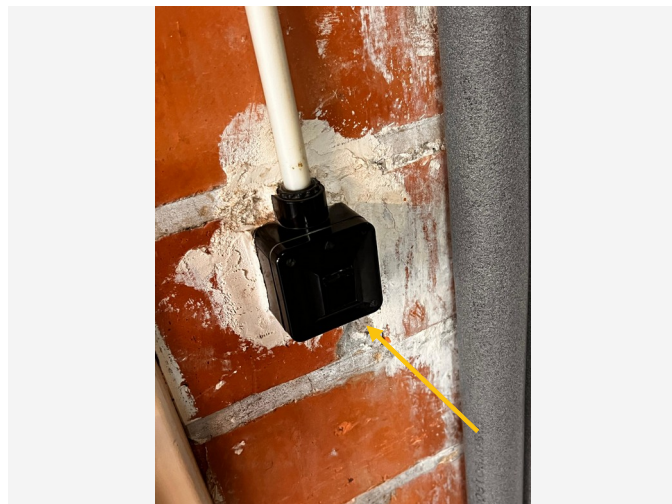
| Opmerking | In de garage hangen oude schakelaars die bakeliet kunnen bevatten. Geen staalname mogelijk vanwege het risico op grotere dan door de monstername inherente schade. De aangegeven hoeveelheden berusten op een ruwe inschatting en kunnen niet letterlijk overgenomen worden in het kader van een meetstaat voor eventuele werken. Hieraan kunnen geen rechten worden ontleend. |

- Eenvoudige handelingen: mag via doe-het-zelf of door werknemer(s) met opleidingsattest eenvoudige handelingen  
Deze toepassing kan door een aannemer die over een opleidingsattest eenvoudige handelingen beschikt of door een particulier (doe-het-zelf), verwijderd worden indien er geen verhoogd risico op vrijgave van asbestvezels (max. concentratie 0,01 vezels/cm<sup>3</sup> - CODEX Art. VI.3-54) ontstaat en de toepassing voorafgaand wordt gefixeerd/bevochtigd; de individuele elementen zonder machinale werktuigen (boormachine, slijpschijf, hogedrukreiniger,...) en zonder breken of gooien een voor een losgemaakt worden; en ten slotte dubbel en luchtdicht verpakt weggevoerd worden naar een erkend afvalpunt (recyclagepark).

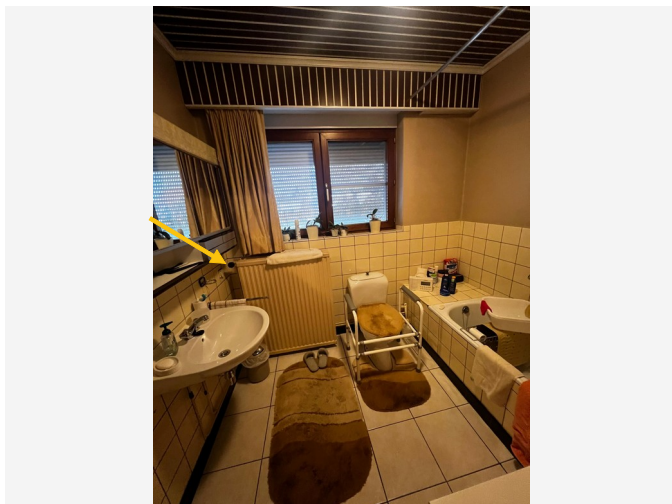
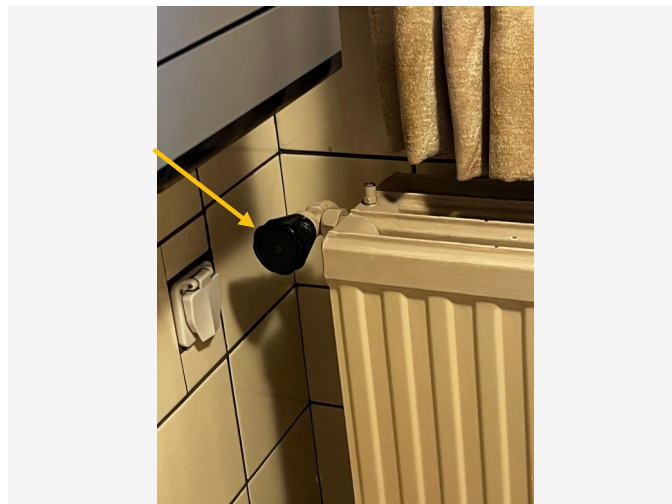
| Opmerking | Op verschillende plaatsen in de woning hangen oude radiatorknoppen die bakeliet kunnen bevatten. Geen staalname mogelijk vanwege het risico op grotere dan door de monstername inherente schade. De aangegeven hoeveelheden berusten op een ruwe inschatting en kunnen niet letterlijk overgenomen worden in het kader van een meetstaat voor eventuele werken. Hieraan kunnen geen rechten worden ontleend. |

- Eenvoudige handelingen: mag via doe-het-zelf of door werknemer(s) met opleidingsattest eenvoudige handelingen  
Deze toepassing kan door een aannemer die over een opleidingsattest eenvoudige handelingen beschikt of door een particulier (doe-het-zelf), verwijderd worden indien er geen verhoogd risico op vrijgave van asbestvezels (max. concentratie 0,01 vezels/cm<sup>3</sup> - CODEX Art. VI.3-54) ontstaat en de toepassing voorafgaand wordt gefixeerd/bevochtigd; de individuele elementen zonder machinale werktuigen (boormachine, slijpschijf, hogedrukreiniger,...) en zonder breken of gooien een voor een losgemaakt worden; en ten slotte dubbel en luchtdicht verpakt weggevoerd worden naar een erkend afvalpunt (recyclagepark).

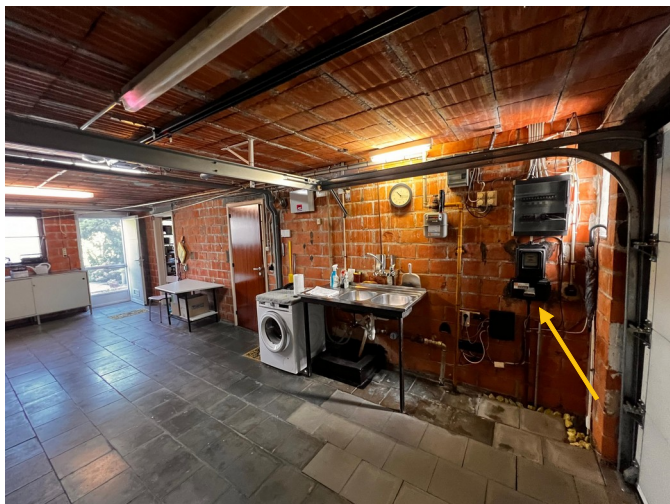
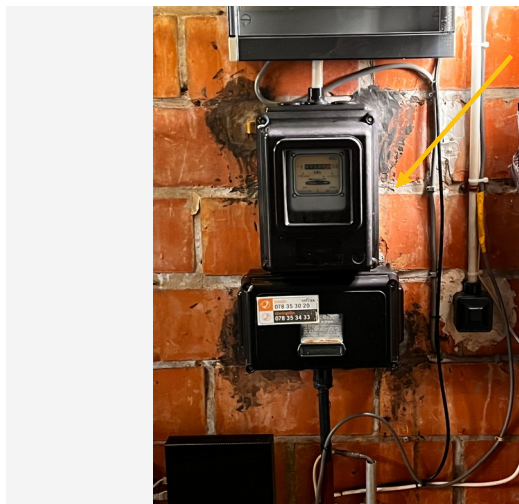
| Opmerking | In de garage hangen oude elektrische meterkasten die bakeliet kunnen bevatten. Geen staalname mogelijk vanwege materiaal van andere eigenaar. De aangegeven hoeveelheden berusten op een ruwe inschatting en kunnen niet letterlijk overgenomen worden in het kader van een meetstaat voor eventuele werken. Hieraan kunnen geen rechten worden ontleend. |

- Eenvoudige handelingen: mag via doe-het-zelf of door werknemer(s) met opleidingsattest eenvoudige handelingen  
Te verwijderen door de netbeheerder. Deze toepassing kan door een werknemer die over een opleidingsattest eenvoudige handelingen beschikt verwijderd worden indien er geen verhoogd risico op vrijgave van asbestvezels (max. concentratie 0,01 vezels/cm<sup>3</sup> - CODEX Art. VI.3-54) ontstaat en de toepassing voorafgaand wordt gefixeerd/bevochtigd; de individuele elementen zonder machinale werktuigen (boormachine, slijpschijf, hogedrukreiniger,...) en zonder breken of gooien een voor een losgemaakt worden; en ten slotte dubbel en luchtdicht verpakt weggevoerd worden naar een erkend afvalpunt (recyclagepark).

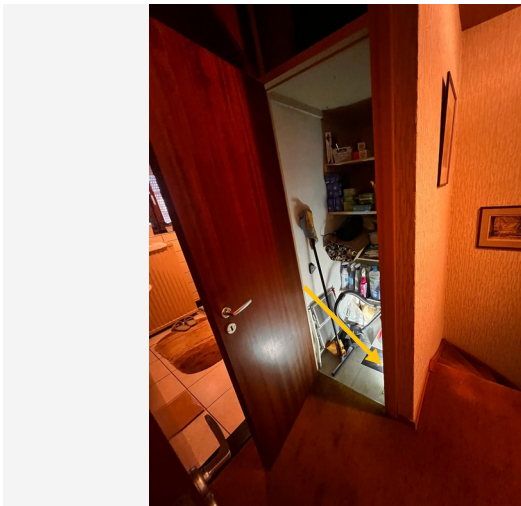
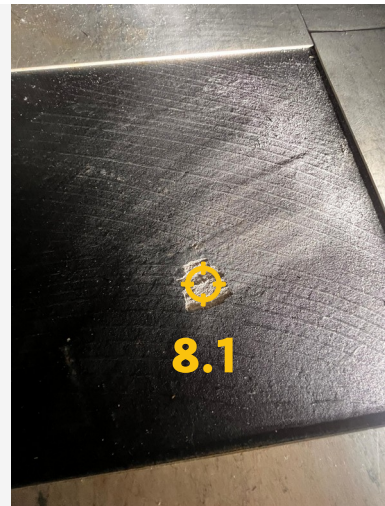
| Opmerking | Onder een losliggende tegel in de ingemaakte kast op de tweede verdieping stellen we vast dat er een zwarte lijmlaag aanwezig is op de chape. Deze wordt bemonsterd. De aangegeven hoeveelheden berusten op een zo nauwkeurig mogelijke opmeting en kunnen niet letterlijk overgenomen worden in het kader van een meetstaat voor eventuele werken. Hieraan kunnen geen rechten worden ontleend. |
