# Asbestinventarisatetest

Alfons De Cockstraat 62, 2020 Antwerpen

Attestnummer : 20260423-000460.000

Uitgegeven op : 23.04.2026

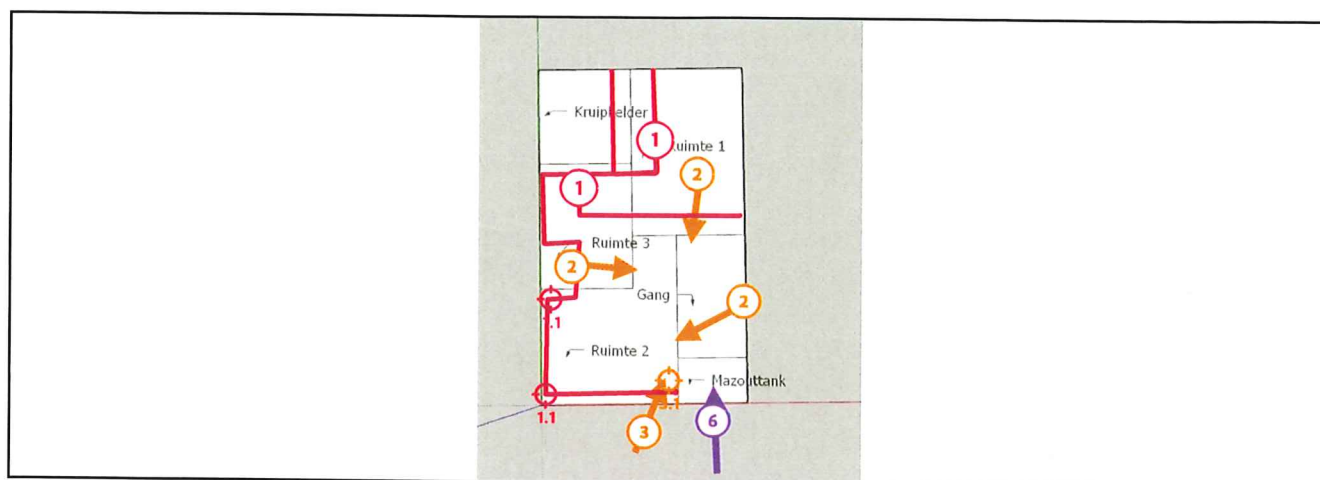
## Plan 1.1: Kelder

| Beschrijving | Type | Actie |
|---|---|---|
| 1. Leidingisolatie (gips) | Asbestmateriaal | Dringend verwijderen |
| 2. Bakeliet schakelaars/stopcontacten | Asbestmateriaal | Verwijderen |
| 3. Cementbuis | Asbestmateriaal | Verwijderen |
| 6. Mazouttank | Advies | - |

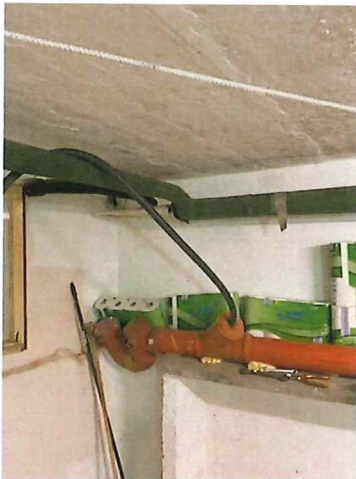
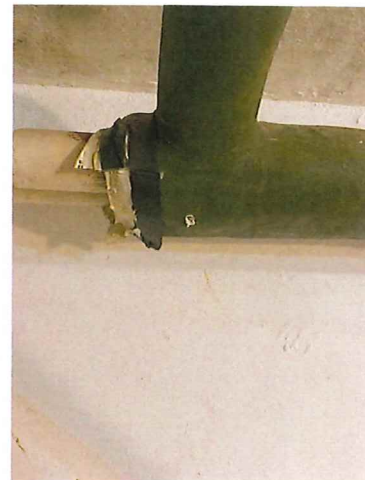
## Fiche 1: Leidingisolatie (gips)

Het asbestmateriaal valt onder de mijlpaal van 2034.

**Dringend verwijderen**

Hoog materiaalsico en/of hoge kans op vezelvrijgave

Categorie 2: niet-hechtgebonden met matrix

Amfibool aanwezig, uitgezonderd crocidoliet

Hoog ( $\geq 50\%$ )

Geheel of deels vrij aan de binnenlucht, maar geen contact met binnenluchtstromen

Matig beschadigd, matig verweerd

| # | Type | Referentie | Resultaat |
|---|---|---|---|
| 1.1 | Mengmonster | ID01 | Amosiet |

| Beschrijving | Leidingisolatie (gips) |

- Verwijder dit asbestmateriaal zo snel mogelijk. Volg de toestand goed op.

- Hermetische zone (erkend asbestverwijderaar)  
Deze toepassing kan enkel door een erkende asbestverwijderaar via de methodiek van hermetische zone verwijderd worden omdat verwijdering via de methodiek van eenvoudige handelingen en/of couveusezakmethode niet mogelijk is; en er automatisch een verhoogd risico op vrijgave van asbestvezels (max. concentratie 0,01 vezels/cm - CODEX Art. VI.3-54) ontstaat. (Bron: CODEX - Art. VI.3-61.- par 1.)

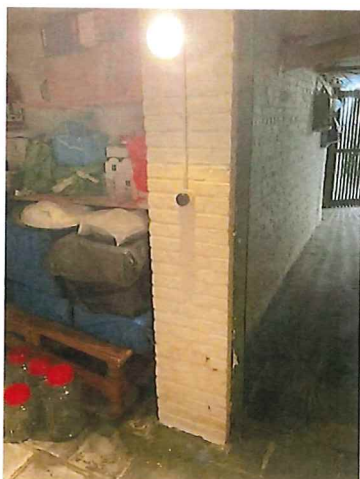
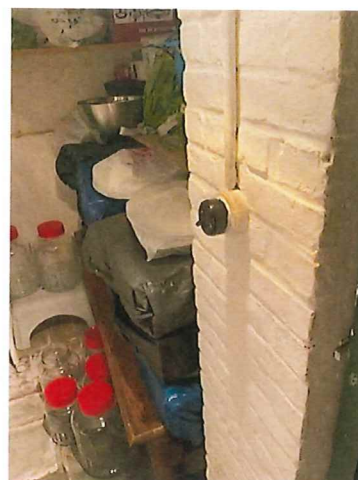
## Fiche 2: Bakeliet schakelaars/stopcontacten

Het asbestmateriaal valt onder de mijlpaal van 2040.

Verwijderen

Verhoogd materiaalrisico en/of verhoogde kans op vezelvrijgave

| Gebondenheid | Categorie 1: hechtgebonden in oorsprong |
| Asbestsoort (vezeltype) | Crocidoliet aanwezig |
| Toestand van het materiaal | Licht beschadigd, licht verweerd. Intacte calciumsilicaatplaat of materiaal met categorie 3-gebondenheid |

| Beschrijving | Bakeliet schakelaars/stopcontacten |

- Zorg voor een veilig beheer. Vermijd het beschadigen van het asbestmateriaal. Controleer de toestand jaarlijks op wijzigingen.
- Voer bijkomende staalname(s) uit.

- Eenvoudige handelingen: mag via doe-het-zelf of door werknemer(s) met opleidingsattest eenvoudige handelingen  
Deze toepassing kan door een aannemer die over een opleidingsattest eenvoudige handelingen beschikt of door een particulier (doe-het-zelf), verwijderd worden indien er geen verhoogd risico op vrijgave van asbestvezels (max. concentratie 0,01 vezels/cm<sup>3</sup> - CODEX Art. VI.3-54) ontstaat en de toepassing voorafgaand wordt gefixeerd/bevochtigd; de individuele elementen zonder machinale werktuigen (boormachine, slijpschijf, hogedrukreiniger,...) en zonder breken of gooien een voor een losgemaakt worden; en ten slotte dubbel en luchtdicht verpakt weggevoerd worden naar een erkend afvalpunt (recyclagepark).

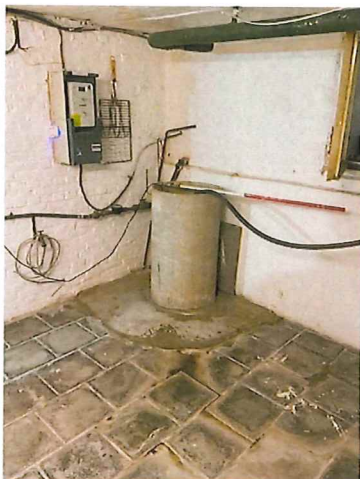
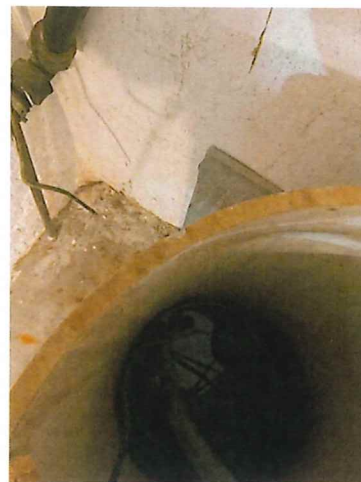
Het asbestmateriaal valt onder de mijlpaal van 2040.

**Verwijderen**

Verhoogd materiaalrisico en/of verhoogde kans op vezelvrijgave

| Asbestsoort (vezeltype) | Crocidoliet aanwezig |
| Toestand van het materiaal | Licht beschadigd, licht verweerd. Intacte calciumsilicaatplaat of materiaal met categorie 3-gebondenheid |

| # | Type | Referentie | Resultaat |
|---|---|---|---|
| 3.1 | Puntmonster | ID02 | Crocidoliet, Chrysotiel |

| Beschrijving | Cementbuis |
| Opmerking | De precieze lengte is onbekend. |

- Zorg voor een veilig beheer. Vermijd het beschadigen van het asbestmateriaal. Controleer de toestand jaarlijks op wijzigingen.

- Eenvoudige handelingen: mag via doe-het-zelf of door werknemer(s) met opleidingsattest eenvoudige handelingen  
Deze toepassing kan door een aannemer die over een opleidingsattest eenvoudige handelingen beschikt of door een particulier (doe-het-zelf), verwijderd worden indien er geen verhoogd risico op vrijgave van asbestvezels (max. concentratie 0,01 vezels/cm<sup>3</sup> - CODEX Art. VI.3-54) ontstaat en de toepassing voorafgaand wordt gefixeerd/bevochtigd; de individuele elementen zonder machinale werktuigen (boormachine, slijpschijf, hogedrukreiniger,...) en zonder breken of gooien een voor een losgemaakt worden; en ten slotte dubbel en luchtdicht verpakt weggevoerd worden naar een erkend afvalpunt (recyclagepark).

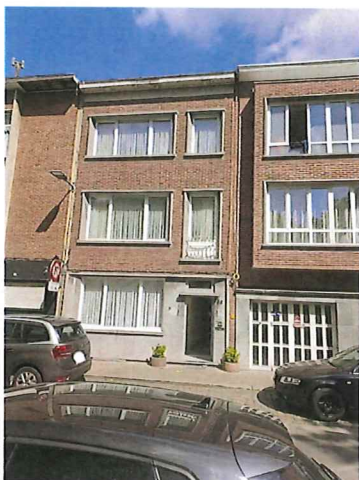
## Fiche 4: Dak (beperking)

**Reden:** Het te onderzoeken materiaal situeert zich hoger dan 3,50 m te rekenen vanaf een veilige ondergrond

**Uitleg van de asbestdeskundige:** In het kader van een asbestattest voor overdracht (verkoop, schenking), hoeven toepassingen die zich hoger dan 3,5m vanaf een veilige ondergrond situeren, niet onderzocht te worden.

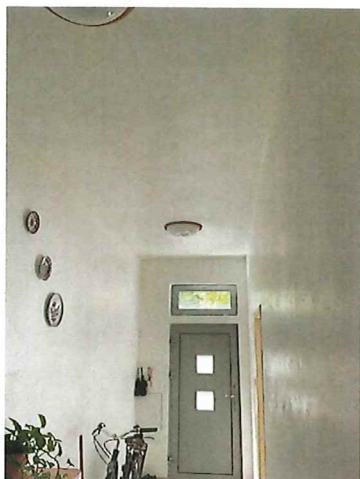
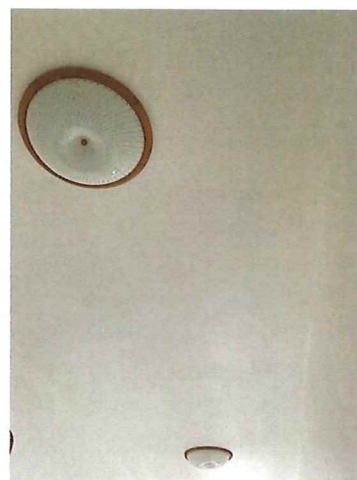
## Fiche 5: Plafond beton

De asbestdeskundige beoordeelt het materiaal als niet-asbestverdacht.

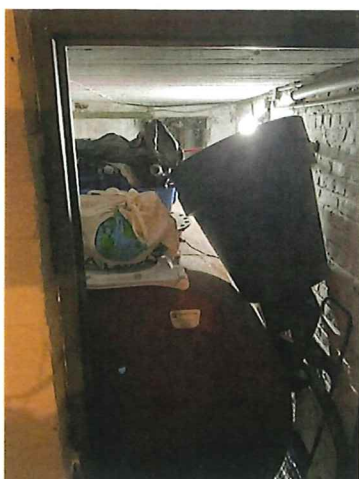
## Fiche 6: Mazouttank

Mogelijks asbesthoudende pakkingen aanwezig. Verder onderzoek noodzakelijk

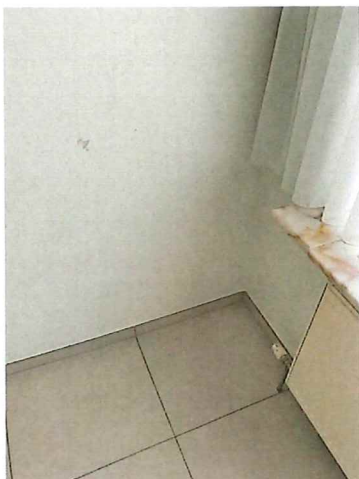
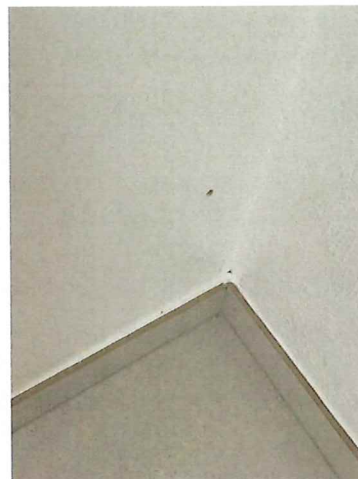
## Fiche 7: Pleisterwerk wanden

Geen asbest

| # | Type | Referentie | Resultaat |
|---|---|---|---|
| 7.1 | Mengmonster | ID03 | Geen asbest |

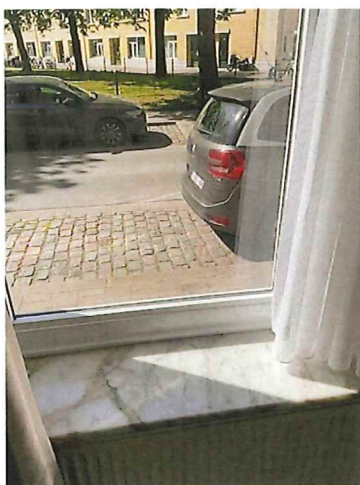
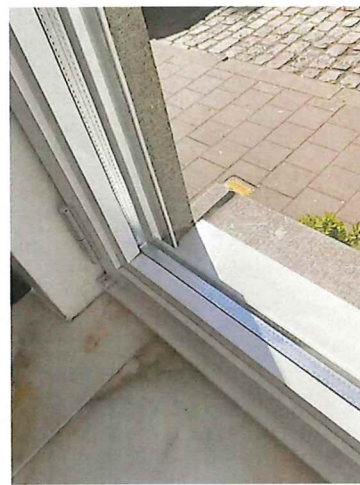
### Fiche 8: Kit aan de ramen

| Beschrijving | Notitie | Terug te vinden op plannen |
|---|---|---|
| Fiche 8: Kit aan de ramen | De kit aan de ramen is niet asbestverdacht. | - |

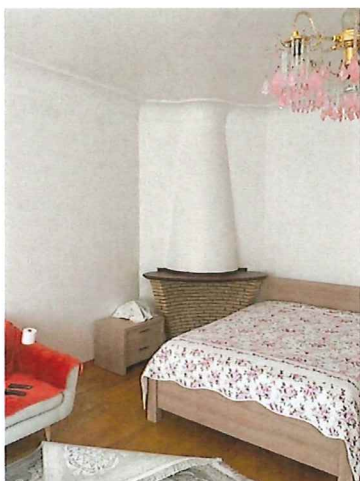
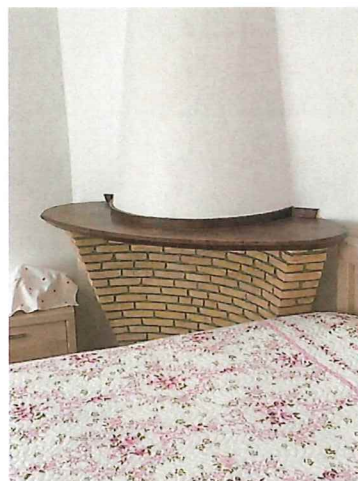
### Fiche 9: Schouw

| Beschrijving | Notitie | Terug te vinden op plannen |
|---|---|---|
| Fiche 9: Schouw | Mogelijks asbesthoudende cementbuis aanwezig. Verder onderzoek noodzakelijk | Plan 1.4: 1ste verdieping |

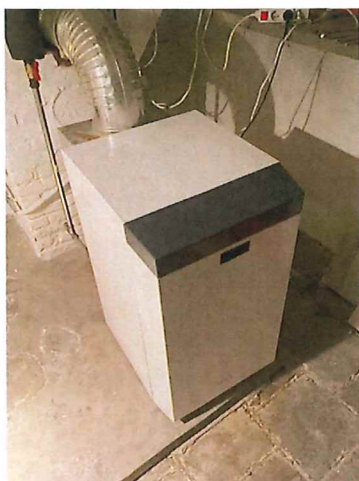
## Fiche 10: CV-ketel

| Beschrijving | Notitie | Terug te vinden op plannen |
|---|---|---|
| Fiche 10: CV-ketel | Mogelijks asbesthoudende pakkingen aanwezig. Verder onderzoek noodzakelijk | - |
