# Asbestinventarisatetest

Antwerpsesteenweg 13/001, 2660 Antwerpen

Attestnummer : 20260311-000297.000

Uitgegeven op : 11.03.2026

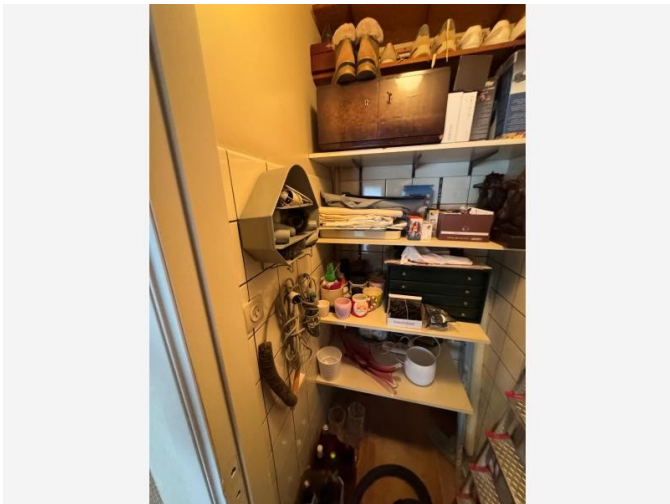
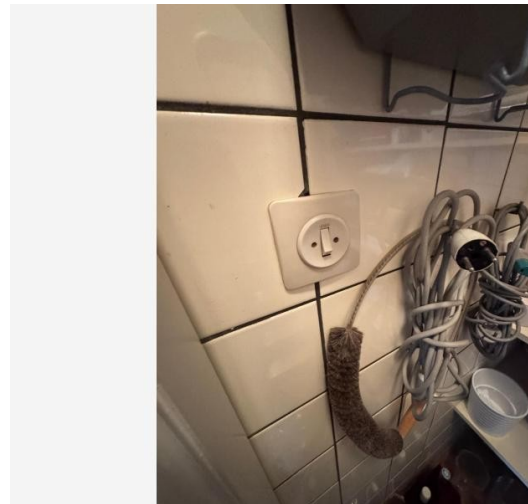
Het asbestmateriaal valt onder de mijlpaal van 2040.

| Eindbeoordeling materiaalisico | Laag materiaalisico en/of verlaagde kans op vezelvrijgave |

| Asbestsoort (vezeltype) | Crocidoliet aanwezig |
| Toestand van het materiaal | Onbeschadigd, niet verweerd |

| Beschrijving | Bakeliet schakelaars & radiatorknop |
| Opmerking | Schakelaar aangetroffen in appartement en radiatorknop in de privatieve kelderberging. Mogelijks nog een aantal bakeliet schakelaars/stopcontacten verstopt achter meubels EN bakeliet verdeeldoos (op basis van plaatsbezoek in andere appartementen in het gebouw) |

- Zorg voor een veilig beheer. Vermijd het beschadigen van het asbestmateriaal. Controleer de toestand jaarlijks op wijzigingen.

- Eenvoudige handelingen: mag via doe-het-zelf of door werknemer(s) met opleidingsattest eenvoudige handelingen

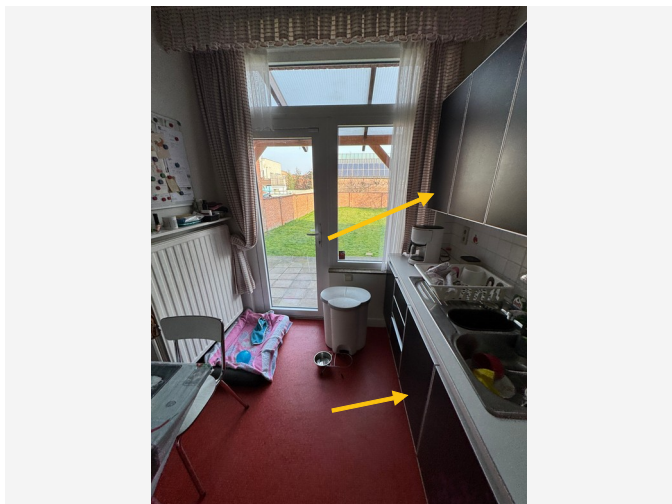
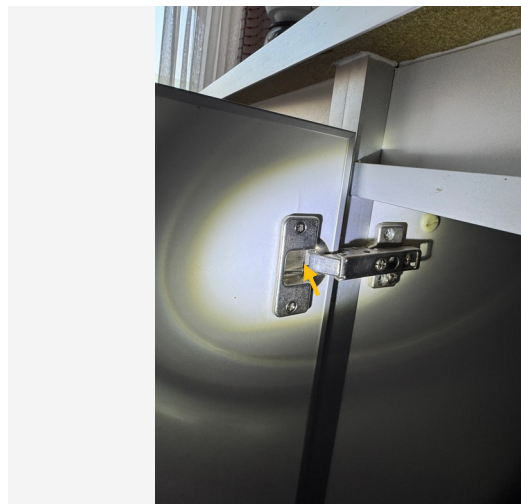
Het asbestmateriaal valt onder de mijlpaal van 2040.

| Eindbeoordeling materiaalrisico | Laag materiaalrisico en/of verlaagde kans op vezelvrijgave |

| Asbestsoort (vezeltype) | Crocidoliet aanwezig |
| Toestand van het materiaal | Onbeschadigd, niet verweerd |

| Beschrijving | Deurpanelen (type Glasal) |
| Opmerking | Volledige keuken uit glasal platen. De hoeveelheid is een zo nauwkeurig mogelijke opmeting, waar evenwel kleine afwijkingen op mogelijk zijn. |

- Zorg voor een veilig beheer. Vermijd het beschadigen van het asbestmateriaal. Controleer de toestand jaarlijks op wijzigingen.
- Voer bijkomende staalname(s) uit.

- Eenvoudige handelingen: mag via doe-het-zelf of door werknemer(s) met opleidingsattest eenvoudige handelingen  
Deze toepassing mag door een aannemer die over een opleidingsattest eenvoudige handelingen beschikt of door een particulier (doe-het-zelf), verwijderd worden indien er geen verhoogd risico op vrijgave van asbestvezels (max. concentratie 0,01 vezels/cm<sup>3</sup> - CODEX Art. VI.3-54) ontstaat en de toepassing voorafgaand wordt gefixeerd/bevochtigd. De individuele elementen moeten zonder machinale werktuigen (boormachine, slijpschijf, hogedrukreiniger, etc.) en zonder breken of gooien een voor een losgemaakt worden en dubbel en luchtdicht verpakt afgevoerd worden naar een erkend afvalpunt (recyclagepark). Daar moeten ze voorzichtig in de container voor asbestafval worden gelegd. Op het recyclagepark worden uitsluitend hechtgebonden asbestmaterialen aanvaard. Niet-hechtgebonden asbestmaterialen kunnen enkel bij een erkend asbestverwijderaar of asbestafvalverwerker worden aangeboden.

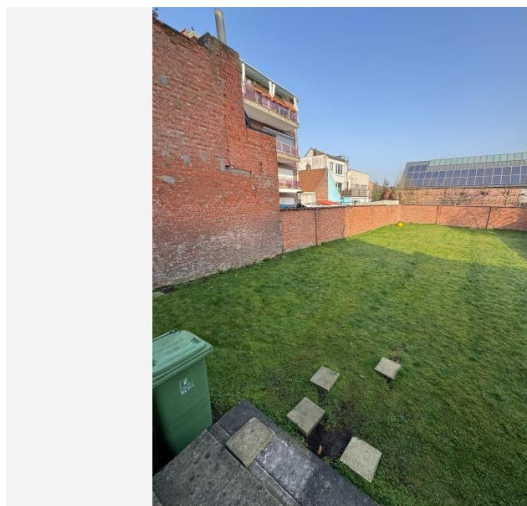
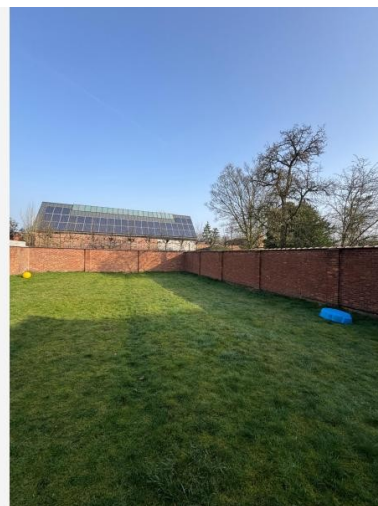
Geen asbestverdachte toepassingen aangetroffen in of rond de tuin

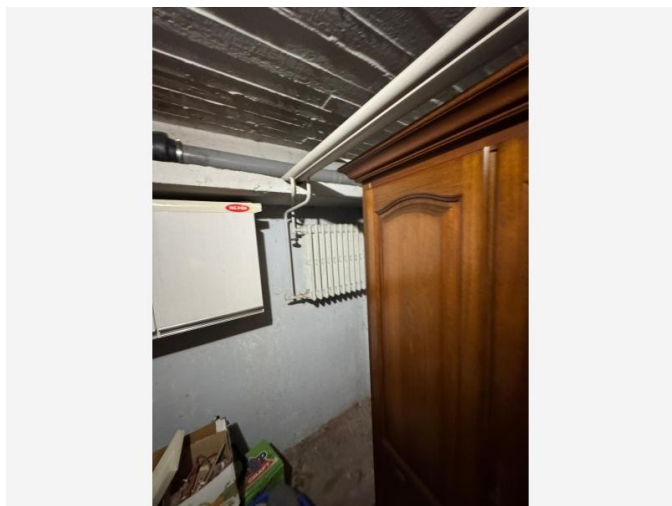
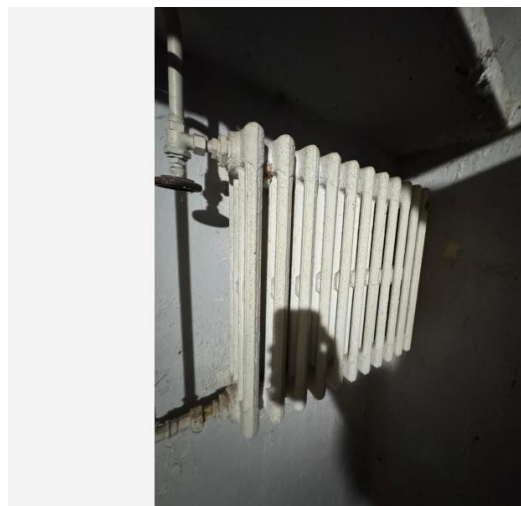
De oude radiator bevat mogelijk asbestverdachte pakkingen, dichtingen of andere asbestverdachte elementen. Laat dit bij een onderhoud of herstelling nakijken door een bevoegd technicus.

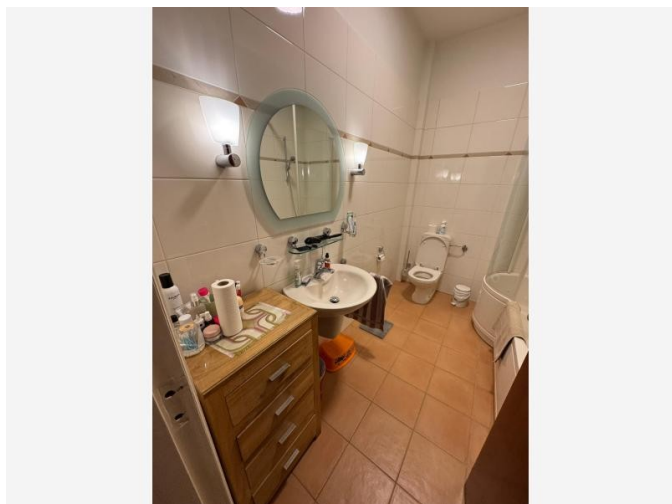
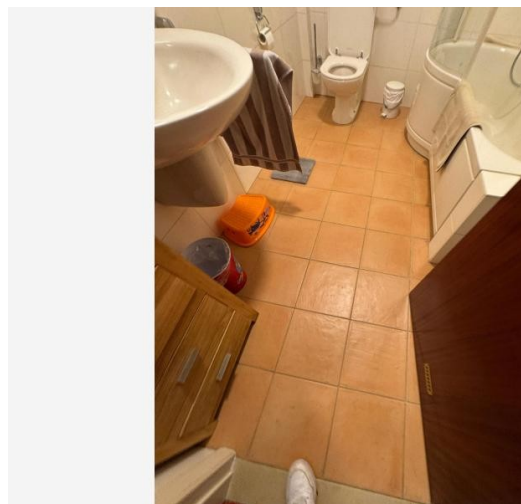
De lijmlagen van de betegeling kan mogelijks asbesthoudend zijn; enkel door middel van destructieve staalname (zodoende destructief onderzoek) uit te sluiten, niet in kader van dit asbest attest

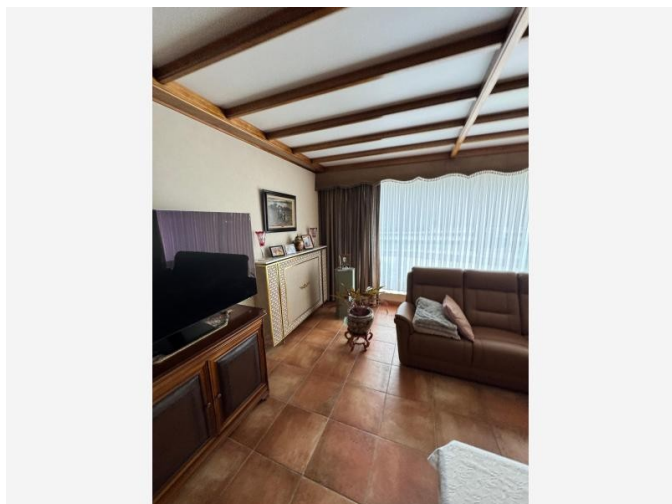
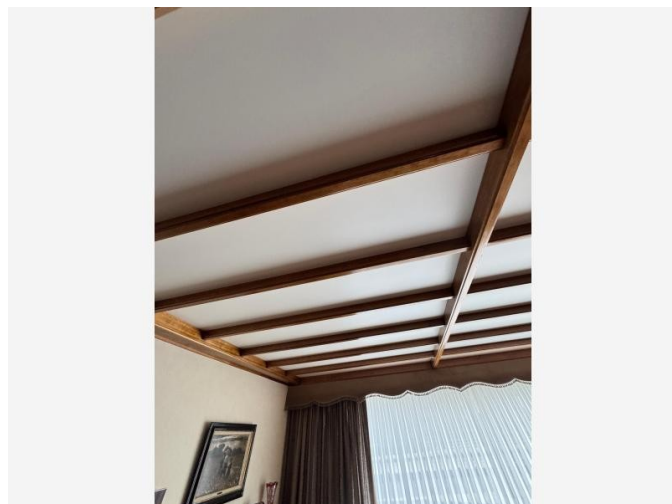
De plafonds zijn gemaakt van niet-asbestverdachte materialen (bijvoorbeeld laminaat, gyproc, ...), deze toepassingen zijn niet asbestverdacht. We hebben echter niet kunnen vaststellen of er mogelijk asbestverdachte of asbesthoudende materialen achter deze toepassingen aanwezig zijn. Bij renovatie of sloop is het aangeraden om een destructief onderzoek te laten uitvoeren van deze toepassingen.

| Basis voor advies | Verder destructief onderzoek indien noodzakelijk |

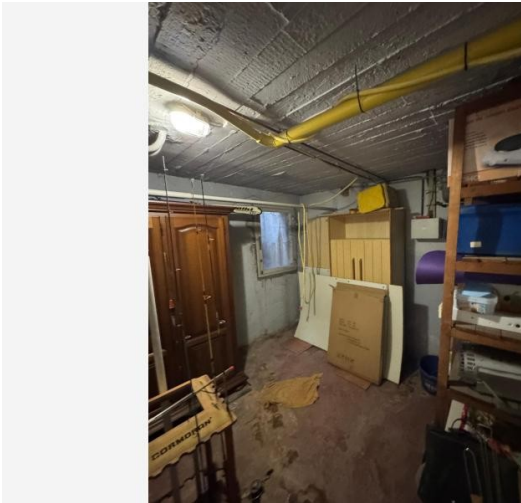
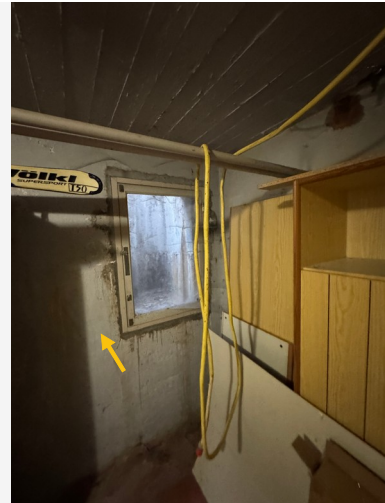
## Fiche 7: Cementering kelderberging

Geen asbest

| Opmerking | Geëxtrapoleerd van staalname cementering in privatieve kelderberging appartement 1L (B201). Zelfde afwerkingsgraad en representatief staal voor de cementering in de privatieve kelderberging van dit appartement. De hoeveelheid is een zo nauwkeurig mogelijke opmeting, waar evenwel kleine afwijkingen op mogelijk zijn. |

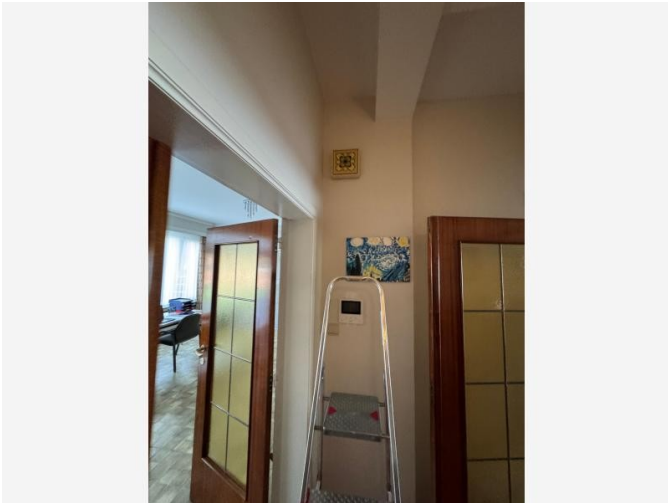
## Fiche 8: Pleisterwerk plafond

Geen asbest

| # | Type | Referentie | Resultaat |
|---|---|---|---|
| 8.1 | Mengmonster | #2 Pleisterwerk plafond | Geen asbest |

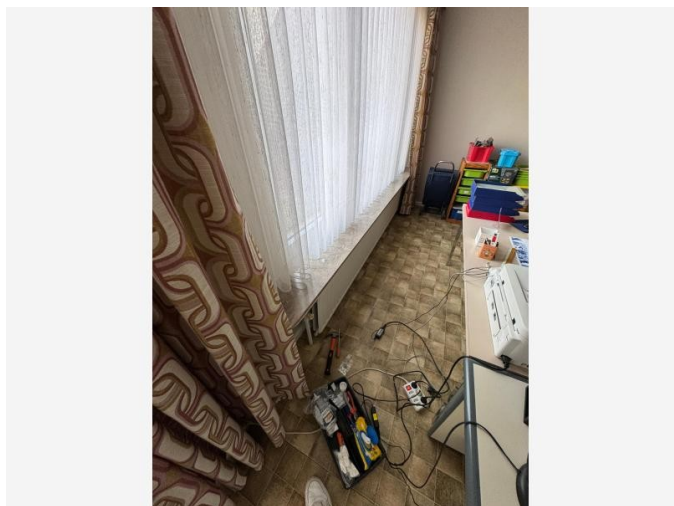
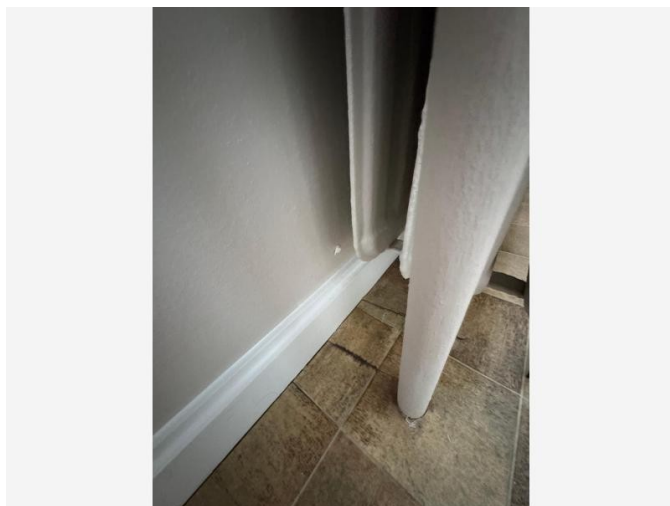
## Fiche 9: Pleisterwerk muren

Geen asbest

| # | Type | Referentie | Resultaat |
|---|---|---|---|
| 9.1 | Mengmonster | #1 Pleisterwerk muren | Geen asbest |

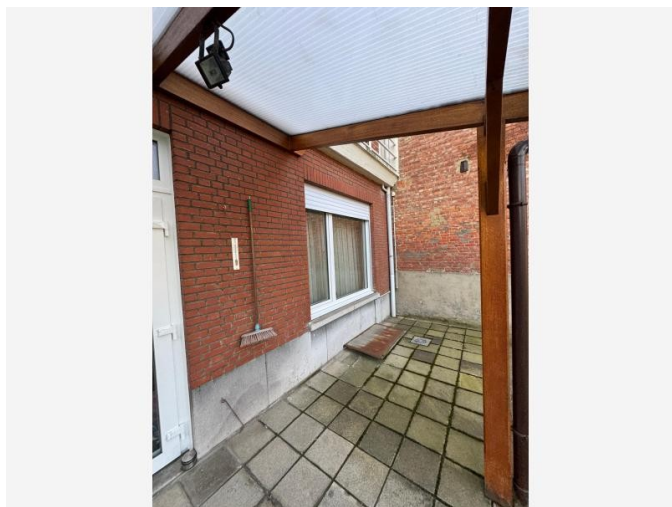
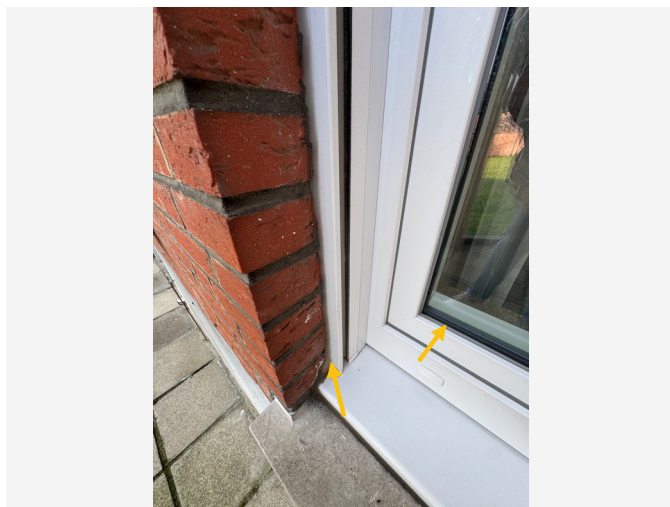
### Fiche 10: Afdichtingsmateriaal aan schrijnwerk

| Beschrijving | Notitie | Terug te vinden op plannen |
|---|---|---|
| Fiche 10: Afdichtingsmateriaal aan schrijnwerk | Betreft nieuwe ramen & deur aan achtergevel, en oorspronkelijke ramen vooraan; geen asbestverdachte mastiek aangetroffen, noch tussen frame en glas noch tussen frame en gevel | Plan 1.4: Appartement GLV (muren) |

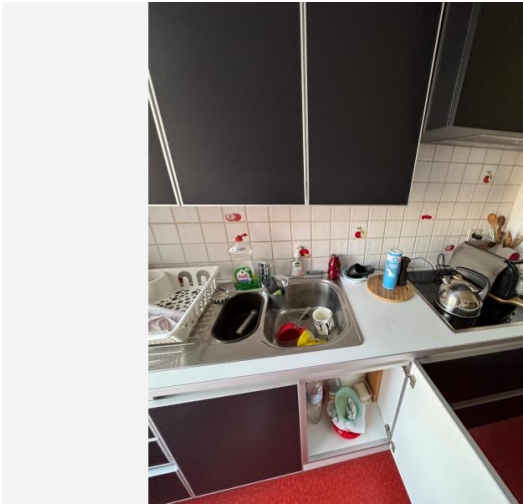
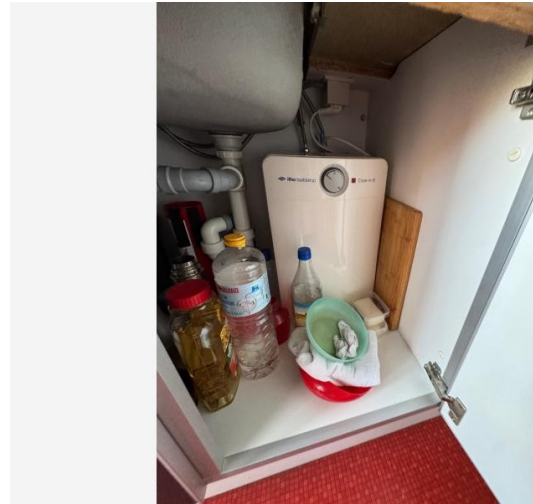
## Fiche 11: Doorstromer

| Beschrijving | Notitie | Terug te vinden op plannen |
|---|---|---|
| Fiche 11: Doorstomer | Hoewel het appartement collectief verwarmd door een centrale verwarming, werd tevens een doorstomer aangetroffen in de keuken. Geen asbestverdachte toepassingen aan of rond de doorstomer aangetroffen; model: Daalderop Close-In 10 | Plan 1.2: Appartement GLV |
