# Asbestinventarisatetest

Caronstraat 16, 2660 Antwerpen

Attestnummer : 20251011-000111.001

Uitgegeven op : 02.11.2025

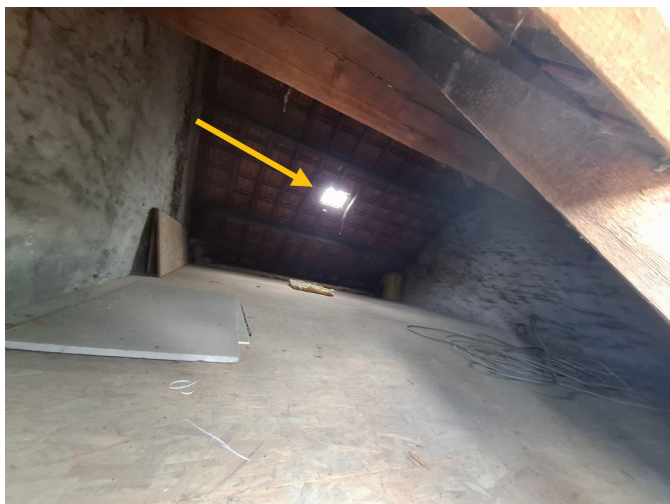
Situeringsfoto

**Reden:** Het te onderzoeken materiaal situeert zich hoger dan 3,50 m te rekenen vanaf een veilige ondergrond

**Uitleg van de asbestdeskundige:** De zolder alsook een venster in zolder zijn niet inspecteerbaar. Langs binnen is de zolder niet toegankelijk en langs buiten is de opening door de panlatten te klein.

Door de beperking kunnen hier alsnog asbesthoudende toepassingen aanwezig zijn die tijdens het onderzoek niet te inspecteren zijn.

De eigenaar heeft een aantal pannen weggenomen van op het platte dak zodat ik de zolder gedeeltelijk heb kunnen fotograferen.

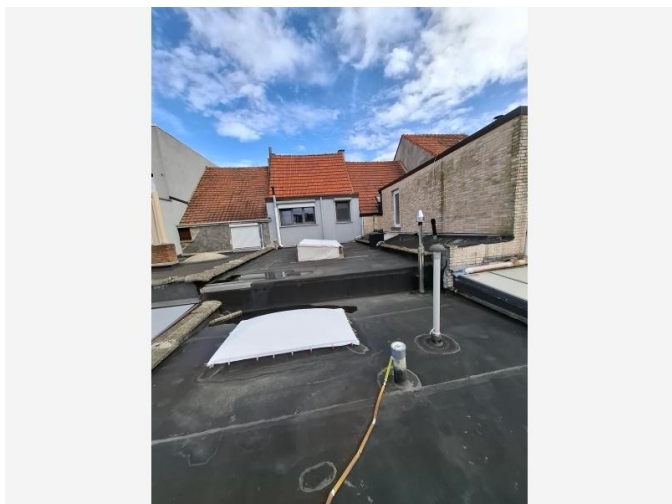
Vrije foto

De dakbedekking van het plat dak betreft EPDM en is derhalve niet-asbestverdacht.

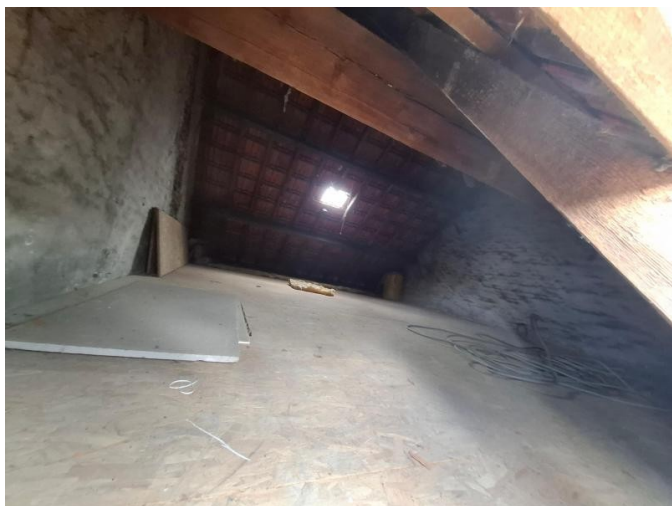
Vrije foto

Het hellend dak heeft geen onderdak. Dit hebben we kunnen waarnemen door een aantal dakpannen te verwijderen.

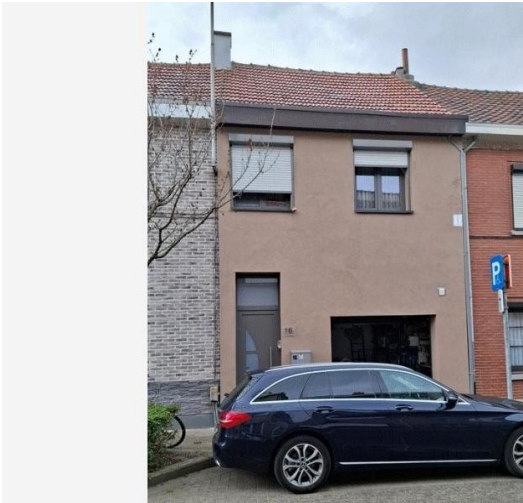
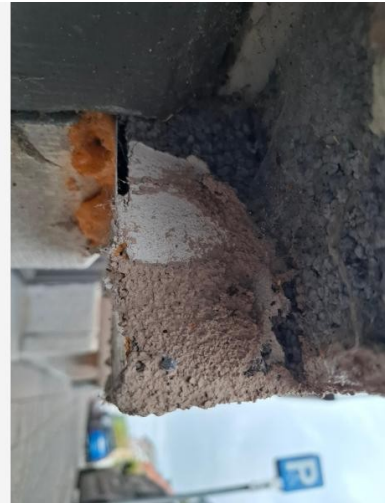
## Fiche 4: Crepi - Voorgevel

Geen asbest

| # | Type | Referentie | Resultaat |
|---|---|---|---|
| 4.1 | Puntmonster | IEY_01 (2) | Geen asbest |
| 4.2 | Puntmonster | IEY_08 | Geen asbest |

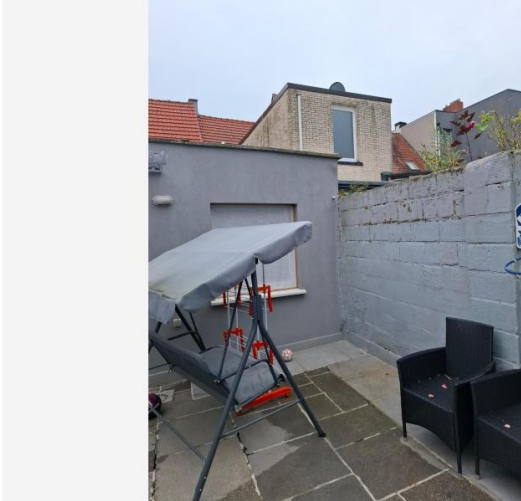
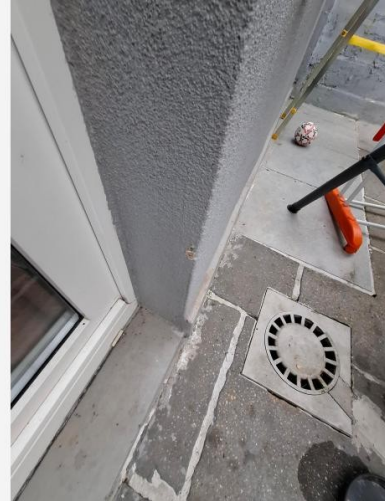
## Fiche 5: Crepi - Achtergevel (Gelijkvloers)

Geen asbest

| # | Type | Referentie | Resultaat |
|---|---|---|---|
| 5.1 | Puntmonster | IEY_02 (2) | Geen asbest |
| 5.2 | Puntmonster | IEY_07 | Geen asbest |

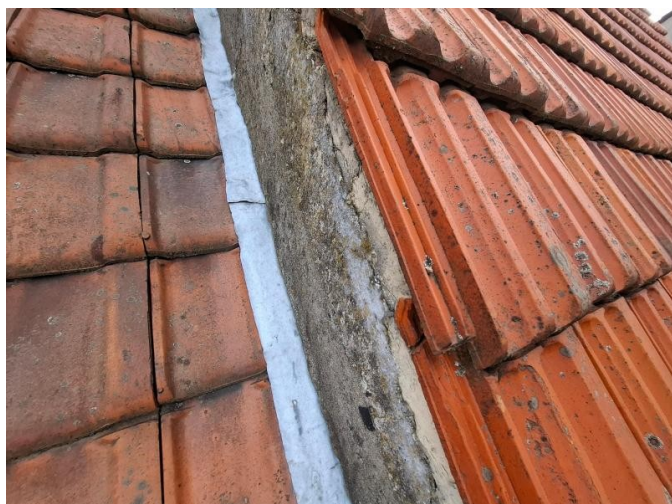
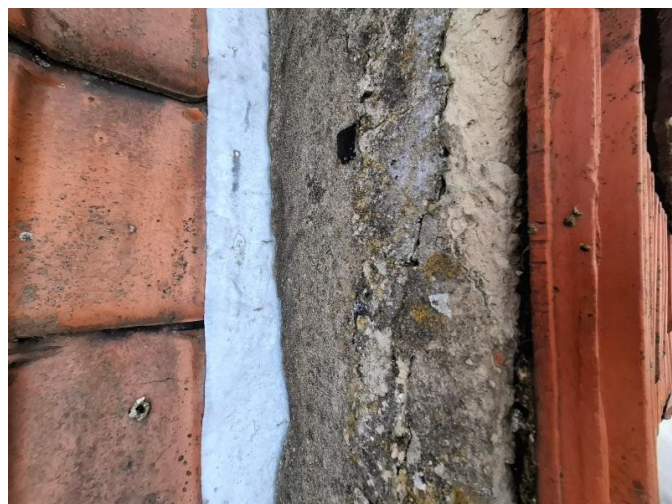
## Fiche 6: Afdichting pannen/puntgevel met cementering -dak - woning

Geen asbest

| # | Type | Referentie | Resultaat |
|---|---|---|---|
| 6.1 | Puntmonster | IEY_02 | Geen asbest |

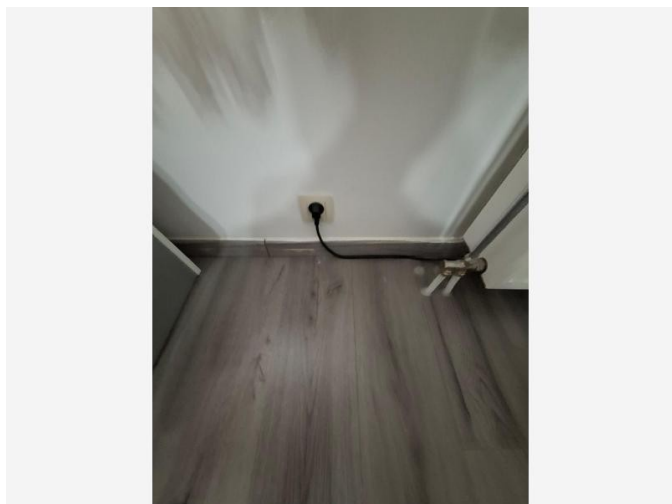
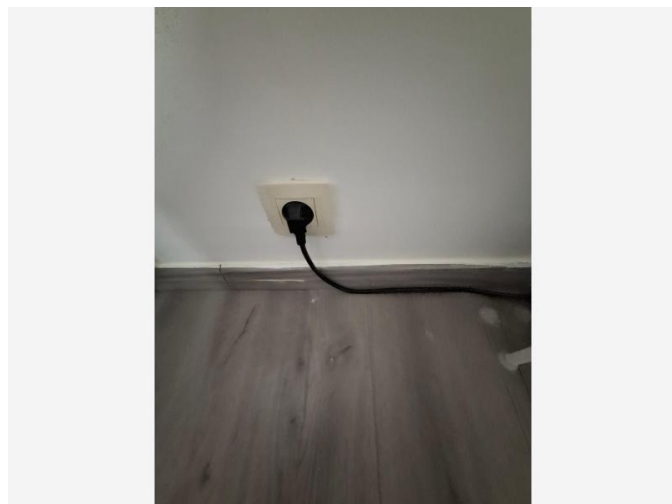
## Fiche 7: Pleisterwerk Wanden

Geen asbest

| # | Type | Referentie | Resultaat |
|---|---|---|---|
| 7.1 | Mengmonster | IEY_04 | Geen asbest |

| Opmerking | <p>Mengmonster van het pleisterwerk aan wanden:</p> <ul style="list-style-type: none"><li>- Individuele ruimte: slaapkamer, living</li><li>- Natte ruimte: keuken</li><li>- Trappenhal</li></ul> <p>Een monstername in stooklokaal was niet mogelijk aangezien deze niet aanwezig is in het gebouw.</p> |

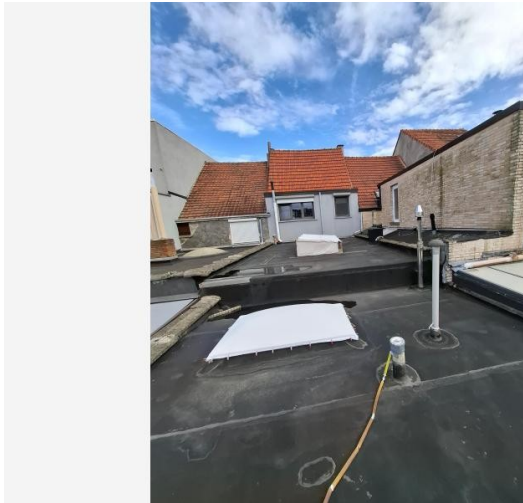
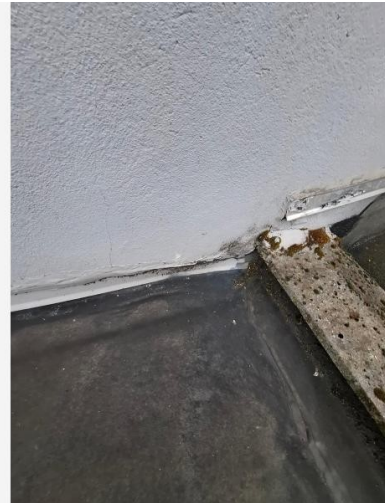
## Fiche 8: Crepi - Achtergevel (1e verdieping)

Geen asbest

| # | Type | Referentie | Resultaat |
|---|---|---|---|
| 8.1 | Puntmonster | IEY_03 (3) | Geen asbest |
| 8.2 | Puntmonster | IEY_06 | Geen asbest |

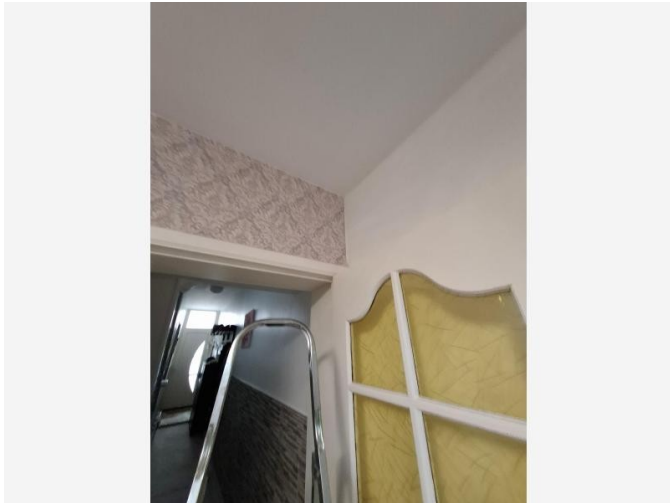
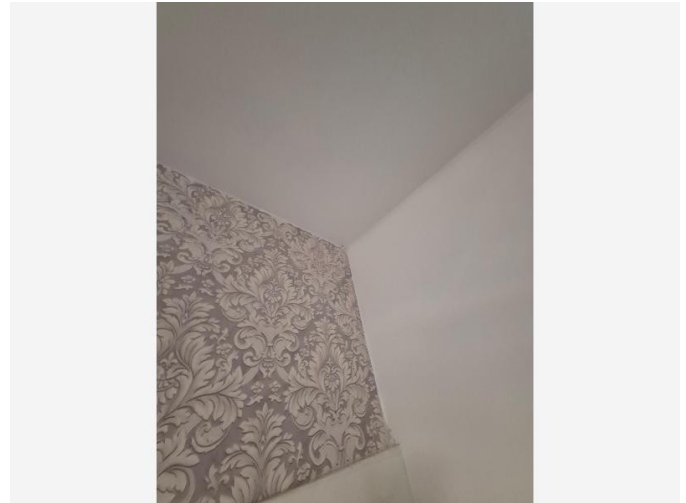
## Fiche 9: Pleisterwerk Plafond

Geen asbest

| # | Type | Referentie | Resultaat |
|---|---|---|---|
| 9.1 | Mengmonster | IEY_05 | Geen asbest |

| Opmerking | <p>Mengmonster van het pleisterwerk aan plafond:</p> <ul style="list-style-type: none"><li>- Individuele ruimte: living, slpk's</li><li>- Trappenhal</li></ul> <p>Een monstername in een natte ruimte en stooklokaal waren niet mogelijk aangezien de natte ruimten geen pleisterwerk hadden en er geen stooklokaal aanwezig is.</p> |

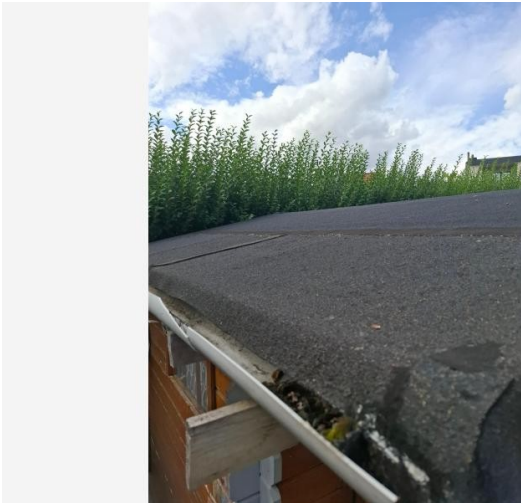
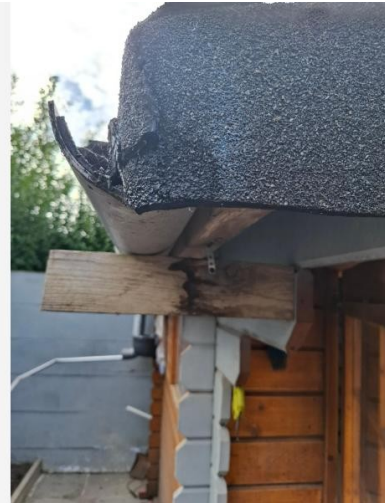
## Fiche 10: Roofing - Dakbedekking tuinhuis

Geen asbest

| # | Type | Referentie | Resultaat |
|---|---|---|---|
| 10.1 | Puntmonster | IEY_01 | Geen asbest |

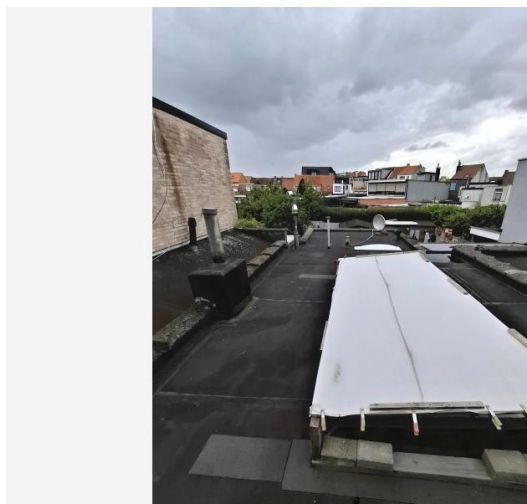
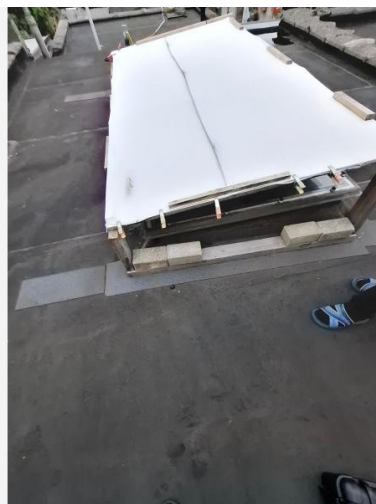
## Fiche 11: Roofingplakken op plat dak nabij koepel.

Geen asbest

| # | Type | Referentie | Resultaat |
|---|---|---|---|
| 11.1 | Puntmonster | IEY_03 | Geen asbest |
