# Asbestinventarisatetest

Voorzorgstraat 4, 2660 Antwerpen

Attestnummer : **20260423-000461.000**

Uitgegeven op : **23.04.2026**

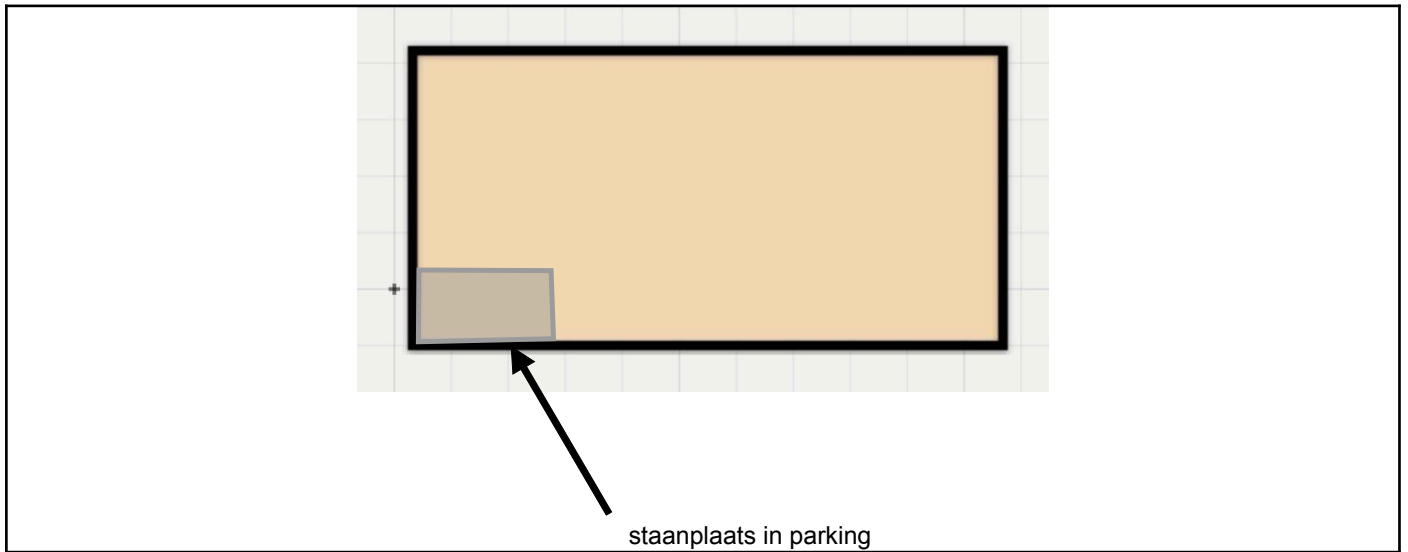
## Plan 1.2: Garage

Geen asbest

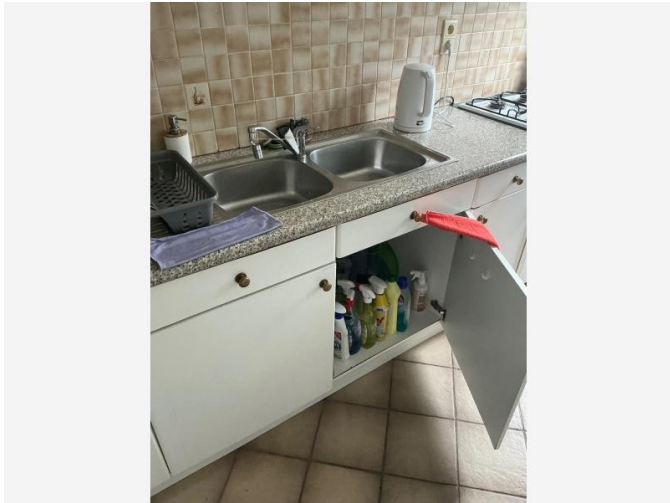
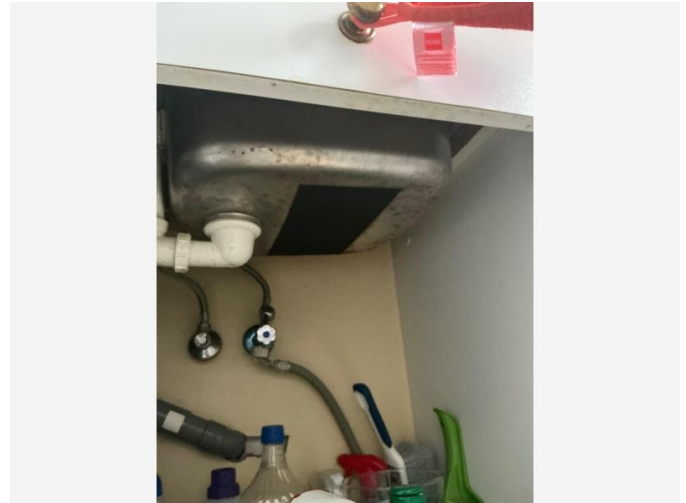
## Fiche 1: Dreunplaat

Geen asbest

| # | Type | Referentie | Resultaat |
|---|---|---|---|
| 1.1 | Puntmonster | 6020044078 | Geen asbest |

| Beschrijving | Dreunplaat |
| Primaire drager | HVAC infrastructuur en uitrusting |
| Bindmiddel van materiaal | Bitumen (roofing, teer, asfalt) |

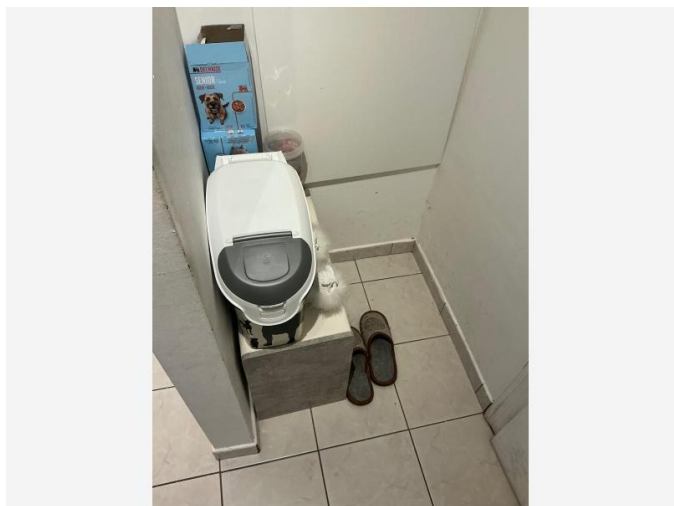
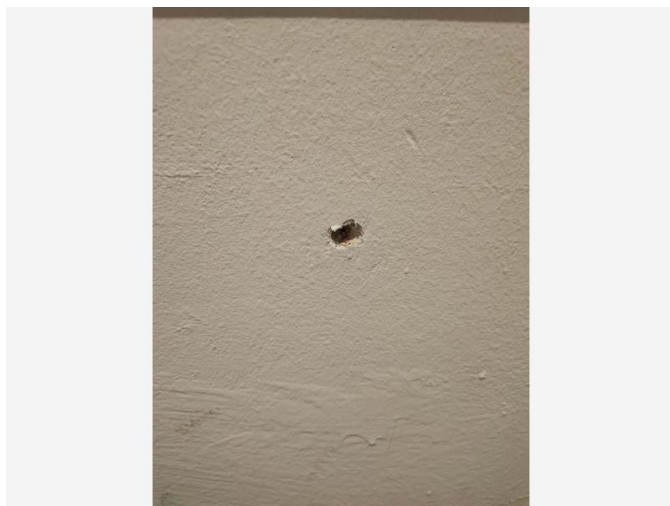
## Fiche 2: Pleisterwerk

Geen asbest

| # | Type | Referentie | Resultaat |
|---|---|---|---|
| 2.1 | Mengmonster | 6020044084 | Geen asbest |

| Beschrijving | Pleisterwerk |
| Primaire drager | Binnenwand |
| Bindmiddel van materiaal | Gips - kalk |

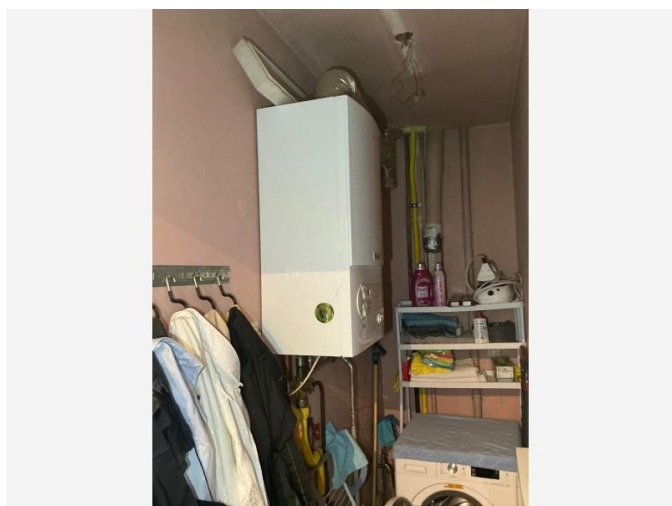
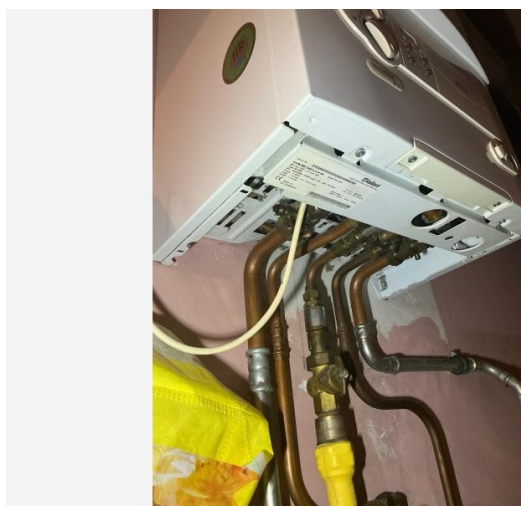
### Fiche 3: Materialen aan de stookketel

| Beschrijving | Notitie | Terug te vinden op plannen |
|---|---|---|
| Fiche 3: Materialen aan de stookketel | Na 2001 geplaatst | - |
