# Asbestinventarisatattest

Amerikalei 30/401, 2000 Antwerpen

Attestnummer : 20260829-000074.000

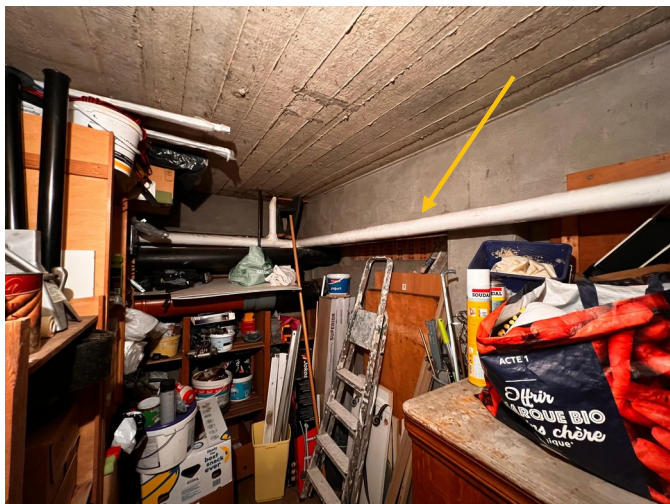
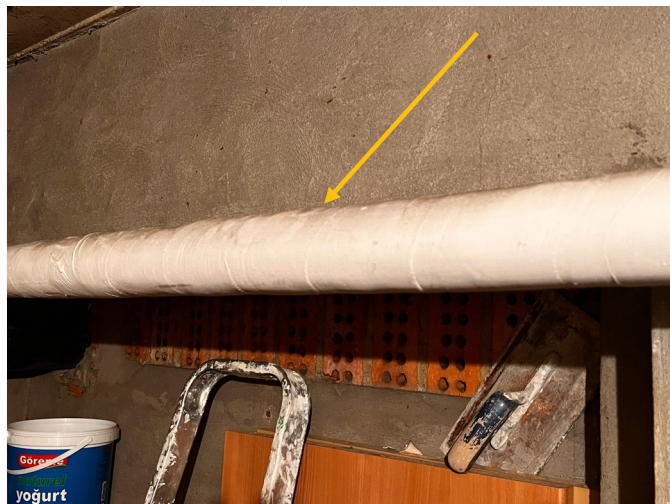
Het asbestmateriaal valt onder de mijlpaal van 2034.

**Dringend verwijderen**

| Eindbeoordeling materiaalrisico | Hoog materiaalrisico en/of hoge kans op vezelvrijgave |

| Gebondenheid | Categorie 2: niet-hechtgebonden met matrix |
| Asbestsoort (vezeltype) | Crocidoliet aanwezig |
| Asbestconcentratie | Hoog ( $\geq 50\%$ ) |
| Afschermingsgraad van het gehele materiaal | Geheel of deels vrij aan de binnenlucht, maar geen contact met binnenluchtstromen |
| Toestand van het materiaal | Licht beschadigd, licht verweerd. Intacte calciumsilicaatplaat of materiaal met categorie 3-gebondenheid |

| Beschrijving | Leidingisolatie |
| Opmerking | <p>De asbestverdachte leidingisolatie die door de kelderberging 7 loopt kan niet bemonsterd worden ingevolge een onderzoeksbeperking (materiaal toebehorend aan een andere eigenaar). De leidingisolatie behoort tot de gemeenschappelijke delen van het gebouw die thans geen deel uitmaken van de huidige opdracht. De aangegeven hoeveelheden berusten op een zo nauwkeurig mogelijke opmeting en kunnen niet letterlijk overgenomen worden in het kader van een meetstaat voor eventuele werken. Hieraan kunnen geen rechten worden ontleend.</p> |

- Verwijder dit asbestmateriaal zo snel mogelijk. Volg de toestand goed op.
- Voer bijkomende staalname(s) uit.

- Hermetische zone (erkend asbestverwijderaar)  
Deze toepassing kan enkel door een erkende asbestverwijderaar via de methodiek van hermetische zone verwijderd worden omdat verwijdering via de methodiek van eenvoudige handelingen en/of couveusezakmethode niet mogelijk is; en er automatisch een verhoogd risico op vrijgave van asbestvezels (max. concentratie 0,01 vezels/cm - CODEX Art. VI.3-54) ontstaat. (Bron: CODEX - Art. VI.3-61.- par 1.)

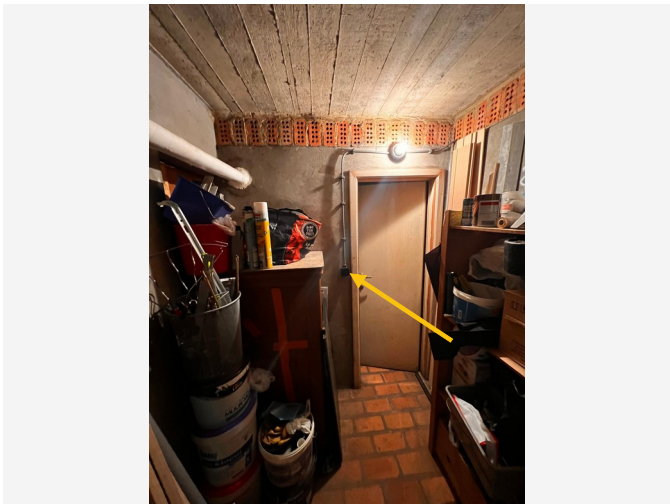
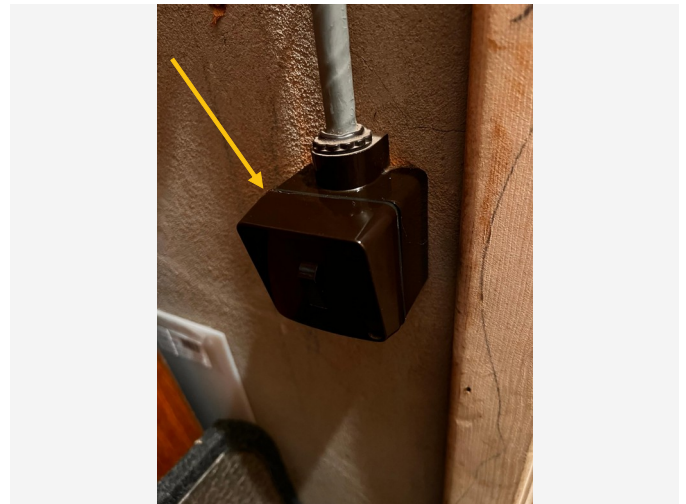
Het asbestmateriaal valt onder de mijlpaal van 2040.

Zorgvuldig beheren

| Eindbeoordeling materiaalisico | Laag materiaalisico en/of verlaagde kans op vezelvrijgave |

| Gebondenheid | Categorie 1: hechtgebonden in oorsprong |
| Asbestsoort (vezeltype) | Crocidoliet aanwezig |
| Asbestconcentratie | Laag (< 50%) |
| Toestand van het materiaal | Onbeschadigd, niet verweerd |

| Beschrijving | Bakeliet schakelaar |
| Opmerking | <p>In de kelderberging hangt een oude schakelaar die bakeliet kan bevatten. Geen staalname mogelijk vanwege het risico op grotere dan door de monstername inherente schade. De aangegeven hoeveelheden berusten op een ruwe inschatting en kunnen niet letterlijk overgenomen worden in het kader van een meetstaat voor eventuele werken. Hieraan kunnen geen rechten worden ontleend.</p> |

- Zorg voor een veilig beheer. Vermijd het beschadigen van het asbestmateriaal. Controleer de toestand jaarlijks op wijzigingen.
- Voer bijkomende staalname(s) uit.

- Eenvoudige handelingen: mag via doe-het-zelf of door werknemer(s) met opleidingsattest eenvoudige handelingen  
Deze toepassing kan door een aannemer die over een opleidingsattest eenvoudige handelingen beschikt of door een particulier (doe-het-zelf), verwijderd worden indien er geen verhoogd risico op vrijgave van asbestvezels (max. concentratie 0,01 vezels/cm<sup>3</sup> - CODEX Art. VI.3-54) ontstaat en de toepassing voorafgaand wordt gefixeerd/bevochtigd; de individuele elementen zonder machinale werktuigen (boormachine, slijpschijf, hogedrukreiniger,...) en zonder breken of gooien een voor een losgemaakt worden; en ten slotte dubbel en luchtdicht verpakt weggevoerd worden naar een erkend afvalpunt (recyclagepark).

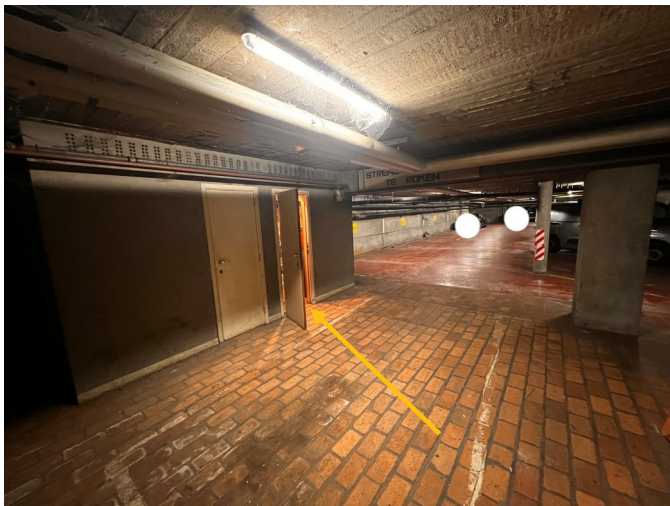
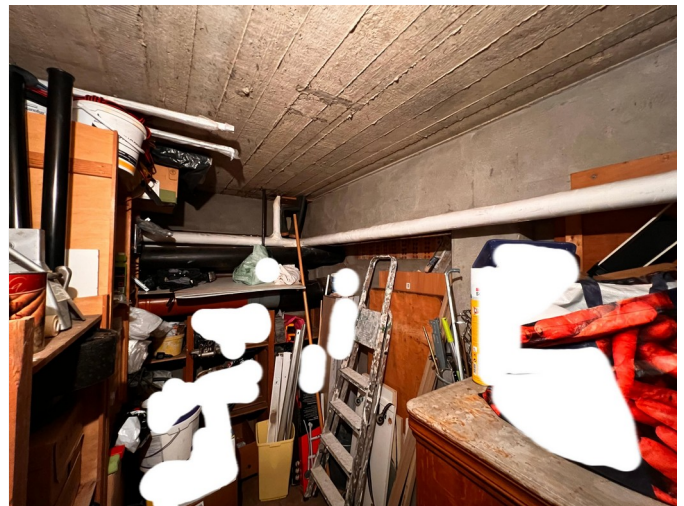
De privatieve kelderberging 7 bestaat uit niet-asbestverdachte materialen voor wat betreft de vloeren, de wanden en het plafond. In het kader van het niet destructief onderzoek konden eventuele onderliggende lagen niet geïnspecteerd worden.

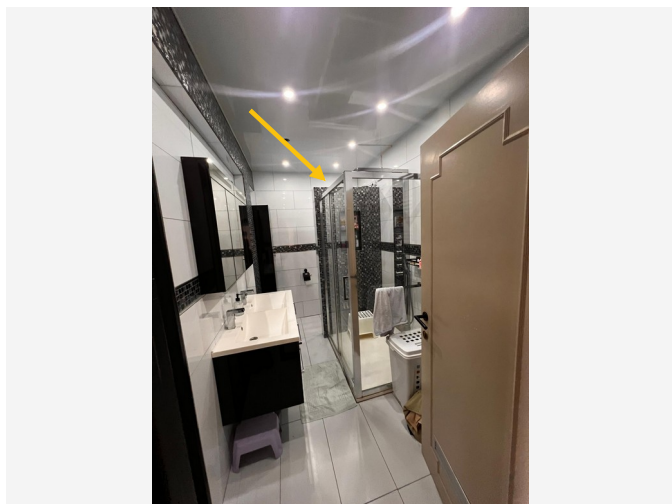
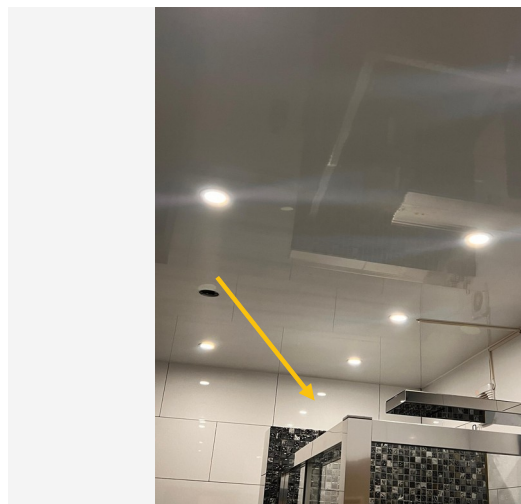
Binnenwanden in de badkamers en in het toilet afgewerkt met een intacte laag (faience)tegels zonder zichtbare beschadigingen. Inspectie van de onderliggende lijmlaag is niet mogelijk zonder uitbreiding naar een destructief onderzoek.

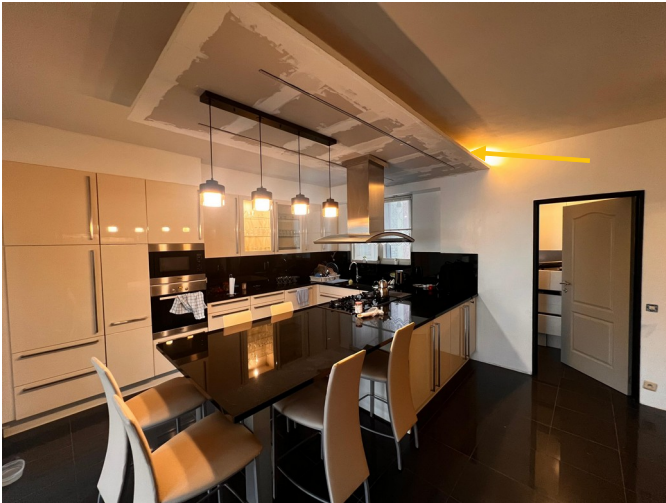
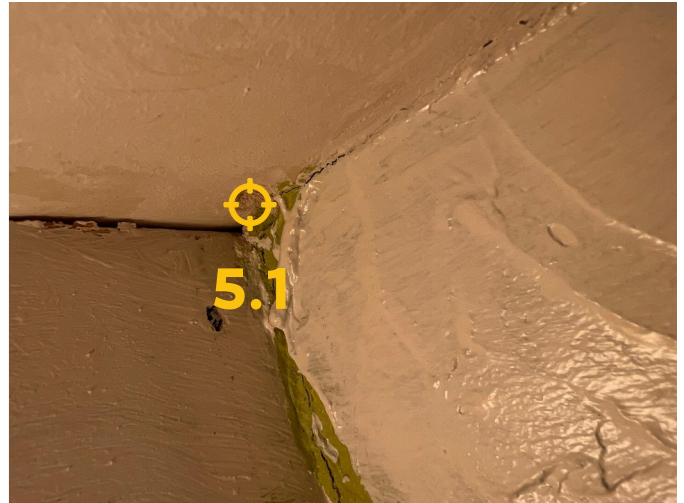
## Fiche 5: Pleisterwerk plafonds

Geen asbest

| Opmerking | Het pleisterwerk aan de plafonds werd bemonsterd in de slaapkamer 3 (individuele ruimte), in de stookruimte en in de keuken (natte ruimte). Er is geen traphal aanwezig in het appartement. De drie stalen werden verdeeld in één mengmonster. De aangegeven hoeveelheden berusten op een zo nauwkeurig mogelijke opmeting en kunnen niet letterlijk overgenomen worden in het kader van een meetstaat voor eventuele werken. Hieraan kunnen geen rechten worden ontleend. |

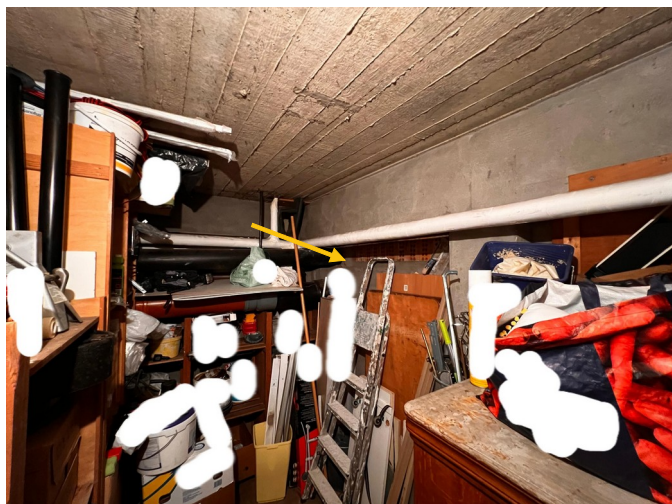
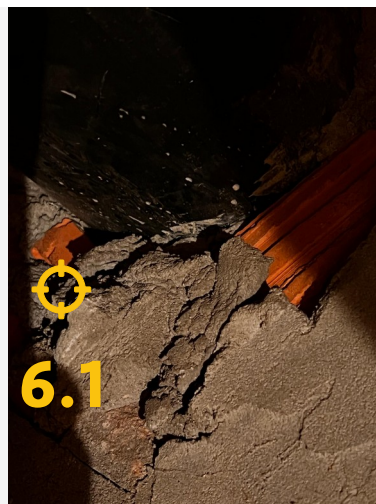
## Fiche 6: Cementgebonden pleisterwerk wanden kelder

Geen asbest

| Opmerking | Het cementgebonden pleisterwerk aan de wanden in de kelderberging werd op twee plaatsen bemonsterd. De twee stalen werden verdeeld in één mengmonster. De aangegeven hoeveelheden berusten op een ruwe inschatting en kunnen niet letterlijk overgenomen worden in het kader van een meetstaat voor eventuele werken. Hieraan kunnen geen rechten worden ontleend. |

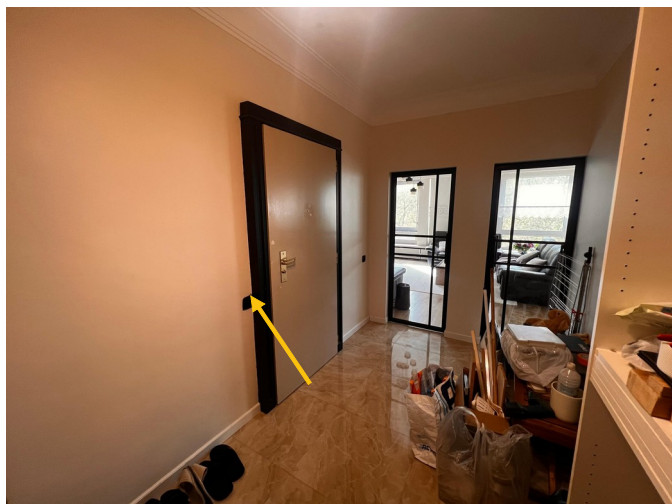
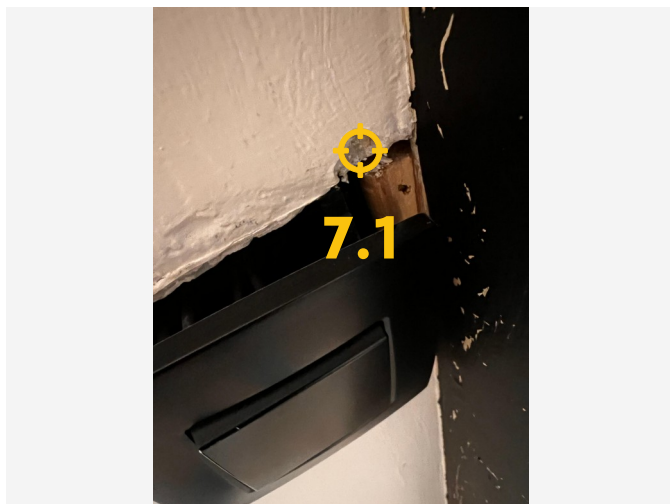
## Fiche 7: Pleisterwerk wanden

Geen asbest

| Opmerking | Het pleisterwerk aan de wanden werd bemonsterd in de inkomhal (individuele ruimte) ter hoogte van een bestaande beschadiging, in de stookruimte en in de keuken (natte ruimte). Er is geen traphal aanwezig in het appartement. De drie stalen werden verdeeld in één mengmonster. De aangegeven hoeveelheden berusten op een ruwe inschatting en kunnen niet letterlijk overgenomen worden in het kader van een meetstaat voor eventuele werken. Hieraan kunnen geen rechten worden ontleend. |

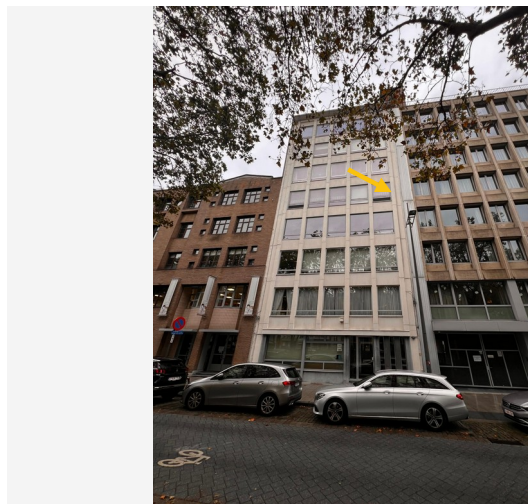
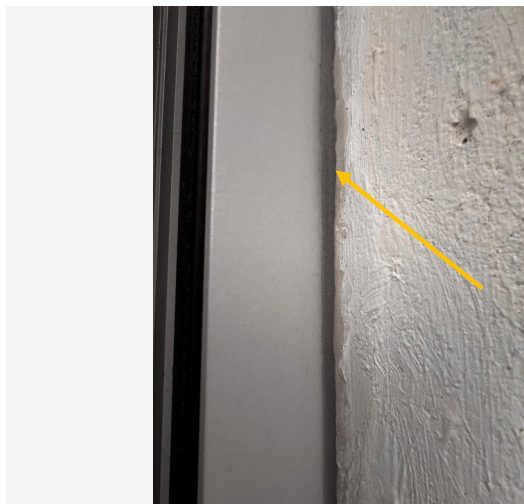
### Fiche 8: Afdichtingsmateriaal aan schrijnwerk

| Beschrijving | Notitie | Terug te vinden op plannen |
|---|---|---|
| Fiche 8: Afdichtingsmateriaal aan schrijnwerk | Geen verdachte mastieken waar te nemen tijdens de inspectie naar de afdichting van het schrijnwerk. In het kader van het niet destructief onderzoek konden eventuele onderliggende lagen niet geïnspecteerd worden. | - |

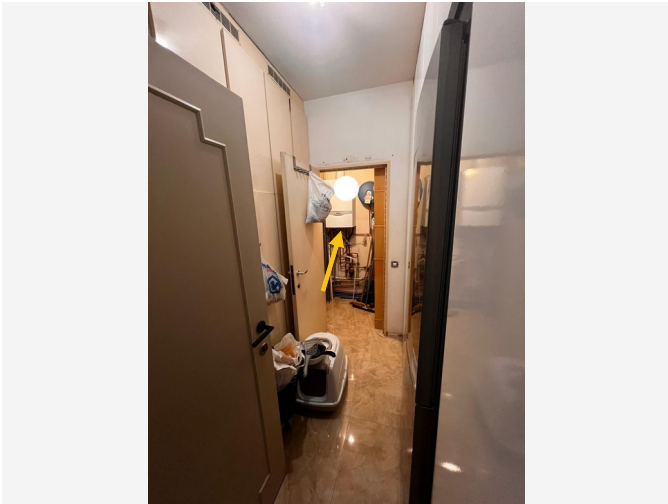
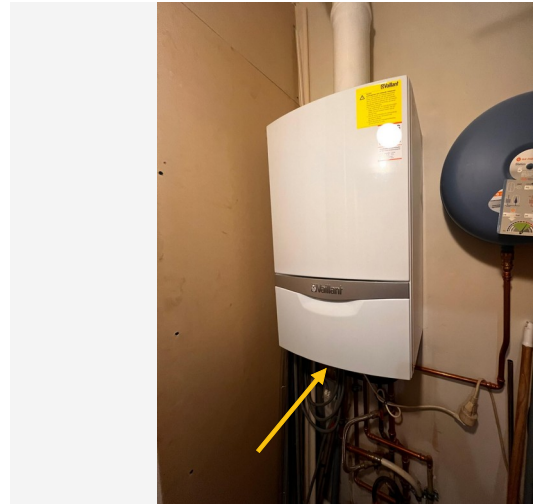
## Fiche 9: Materialen aan de stookketel

| Beschrijving | Notitie | Terug te vinden op plannen |
|---|---|---|
| Fiche 9: Materialen aan de stookketel | Uit de ketelkenplaat van de ketel Vaillant Ecotec Plus VCW 296/5-5 kunnen we afleiden dat het productiejaar 2020 betreft. Omwille van het bouwjaar (na 2000) kunnen de toepassingen (dichtingen) in het toestel als niet-asbestverdacht worden beschouwd. Ook rond de stookketel bevinden zich geen asbestverdachte materialen. | - |

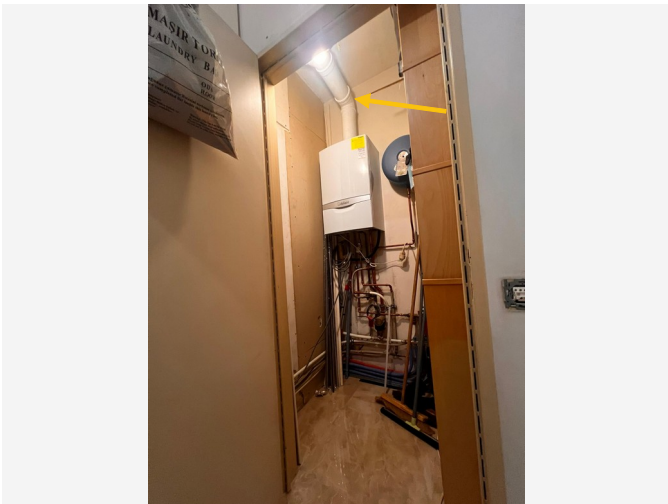
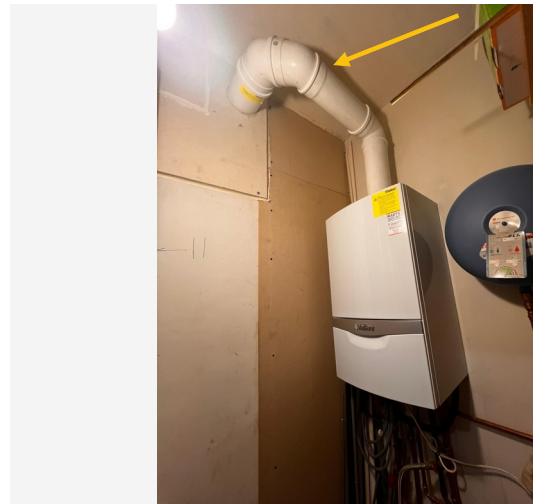
## Fiche 10: Materialen van rookgaskanalen

| Beschrijving | Notitie | Terug te vinden op plannen |
|---|---|---|
| Fiche 10: Materialen van rookgaskanalen | Het waarneembare deel van de rookgasafvoer is niet-asbestverdacht . | - |
