# Asbestinventarisatetest

Alfons Schneiderlaan 82/3, 2100 Antwerpen

Attestnummer : 20231215-000304.000

Uitgegeven op : 15.12.2023

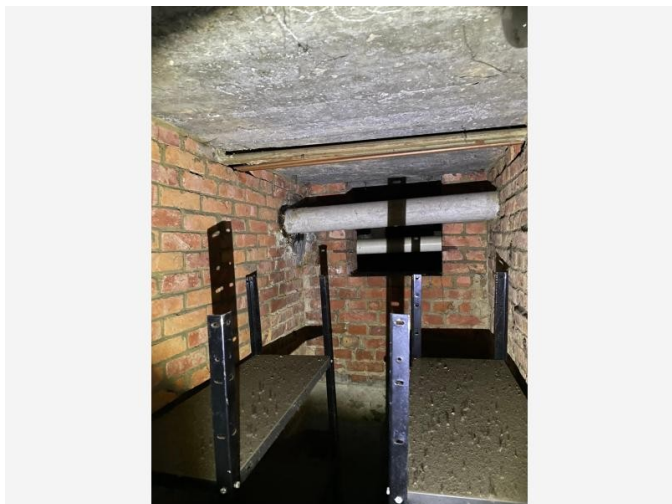
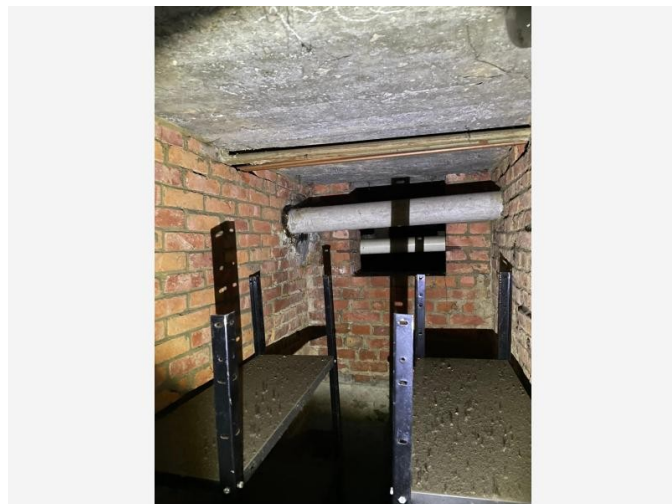
Het asbestmateriaal valt onder de mijlpaal van 2040.

Zorgvuldig beheren

| Eindbeoordeling materiaalrisico | Laag materiaalrisico en/of verlaagde kans op vezelvrijgave |

| Asbestsoort (vezeltype) | Crocidoliet aanwezig |
| Toestand van het materiaal | Onbeschadigd, niet verweerd |

| Beschrijving | Doorvoerbuis kelder |
| Asbestmateriaal | Buis, koker, leiding, pijp, doorvoer |

- Zorg voor een veilig beheer. Vermijd het beschadigen van het asbestmateriaal. Controleer de toestand jaarlijks op wijzigingen.

- Eenvoudige handelingen: mag via doe-het-zelf of door werknemer(s) met opleidingsattest eenvoudige handelingen  
Eenvoudig te verwijderen na losmaken waar deze geklemd is
- Eenvoudige handelingen: enkel door erkend asbestverwijderaar  
Indien afbreuk van de buis zelf

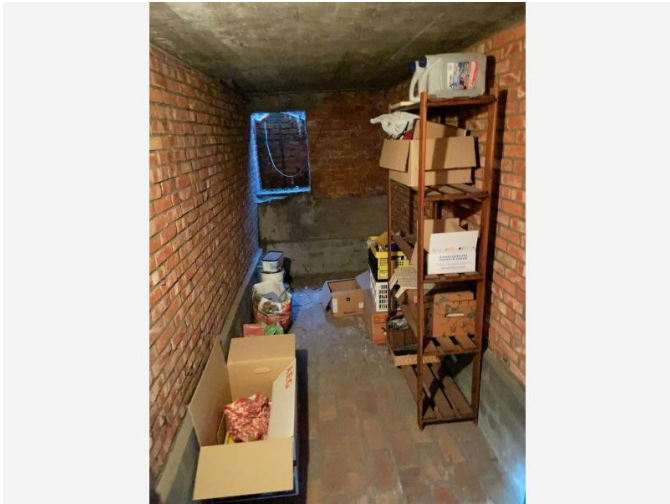
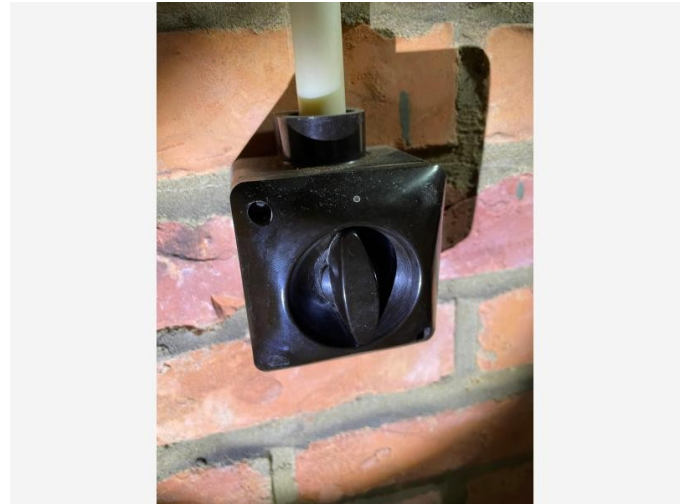
Het asbestmateriaal valt onder de mijlpaal van 2040.

Zorgvuldig beheren

| Eindbeoordeling materiaalarisico | Laag materiaalarisico en/of verlaagde kans op vezelvrijgave |

| Asbestsoort (vezeltype) | Crocidoliet aanwezig |
| Toestand van het materiaal | Onbeschadigd, niet verweerd |

| Beschrijving | Bakeliet schakelaar/stopcontacten |
| Asbestmateriaal | Plaat, paneel, tablet - Type Bakeliet |

- Zorg voor een veilig beheer. Vermijd het beschadigen van het asbestmateriaal. Controleer de toestand jaarlijks op wijzigingen.

- Eenvoudige handelingen: mag via doe-het-zelf of door werknemer(s) met opleidingsattest eenvoudige handelingen  
Eenvoudig los te vijzen

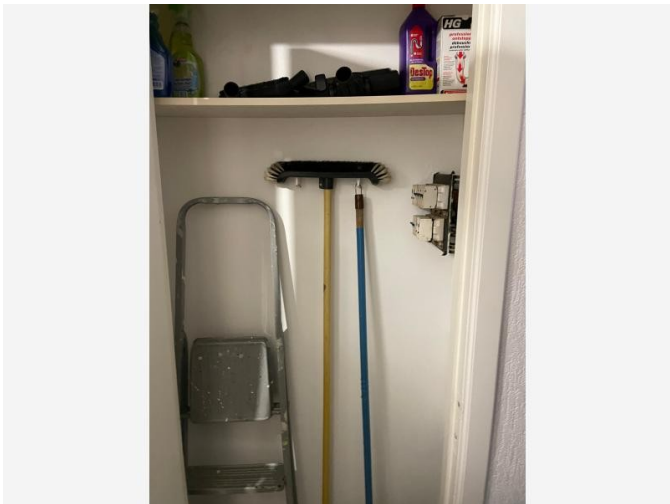
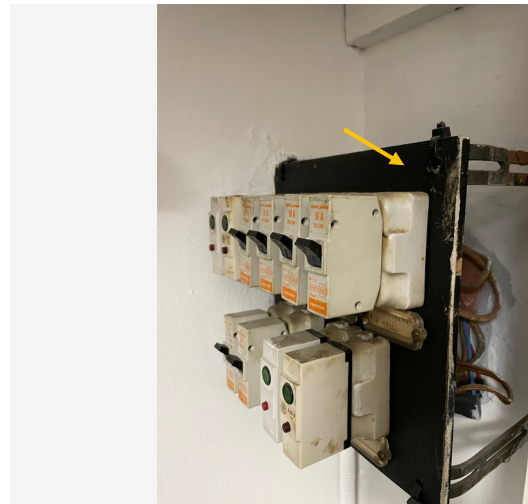
Het asbestmateriaal valt onder de mijlpaal van 2040.

Zorgvuldig beheren

| Eindbeoordeling materiaalarisico | Laag materiaalarisico en/of verlaagde kans op vezelvrijgave |

| Asbestsoort (vezeltype) | Crocidoliet aanwezig |
| Toestand van het materiaal | Onbeschadigd, niet verweerd |

| Beschrijving | Bakeliet plaat - elektrische toepassing |
| Asbestmateriaal | Plaat, paneel, tablet - Type Bakeliet |

- Zorg voor een veilig beheer. Vermijd het beschadigen van het asbestmateriaal. Controleer de toestand jaarlijks op wijzigingen.

- Eenvoudige handelingen: mag via doe-het-zelf of door werknemer(s) met opleidingsattest eenvoudige handelingen  
Eenvoudig los te maken zonder vezelvrijstelling

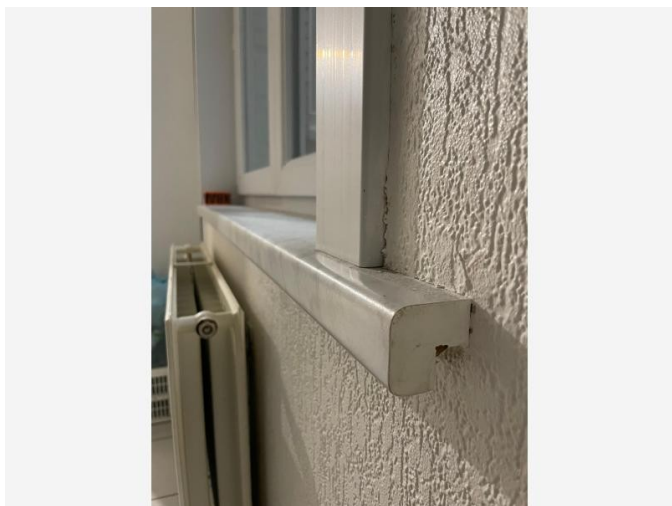
Vensterbank(en) zijn van geperst hout met laminaat bekleding

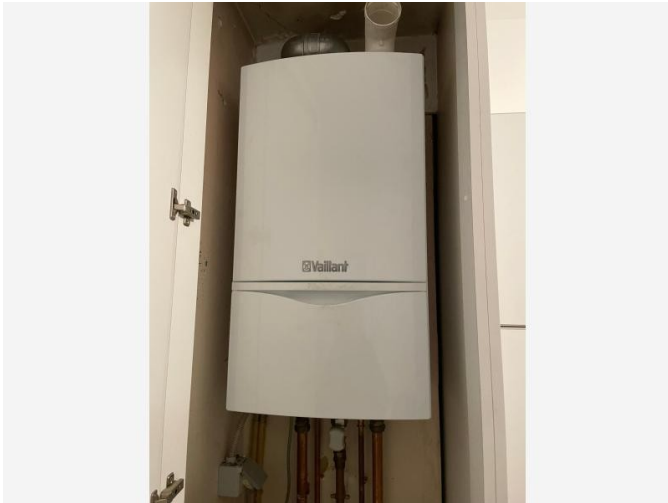
Recente verwarmingsketel wandmodel - kan geen asbest bevatten gezien het bouwjaar

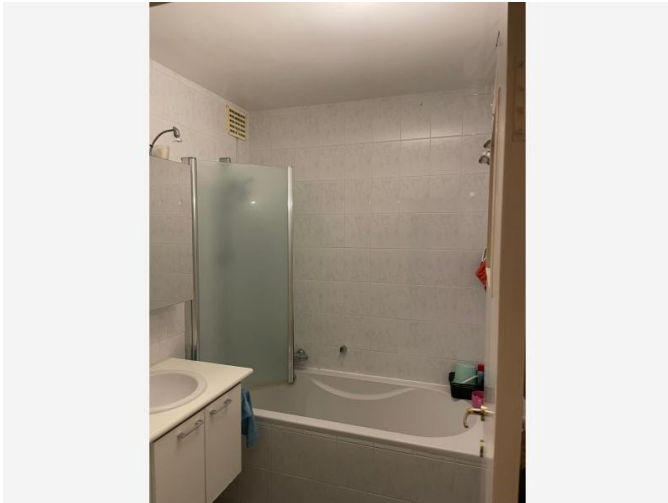
Tegels in tact - lijm is niet waarneembaar

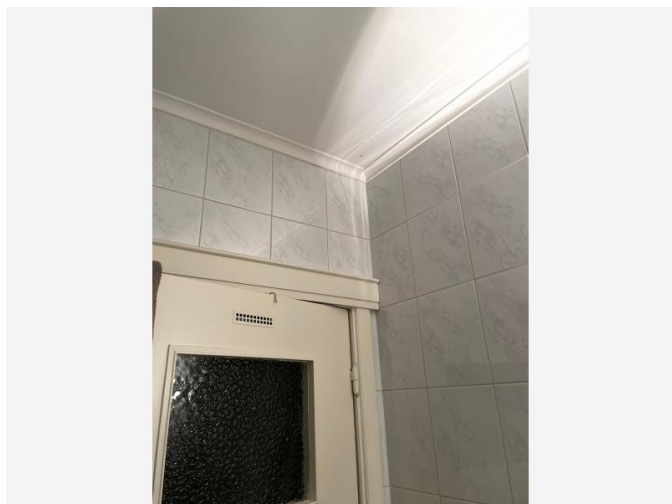
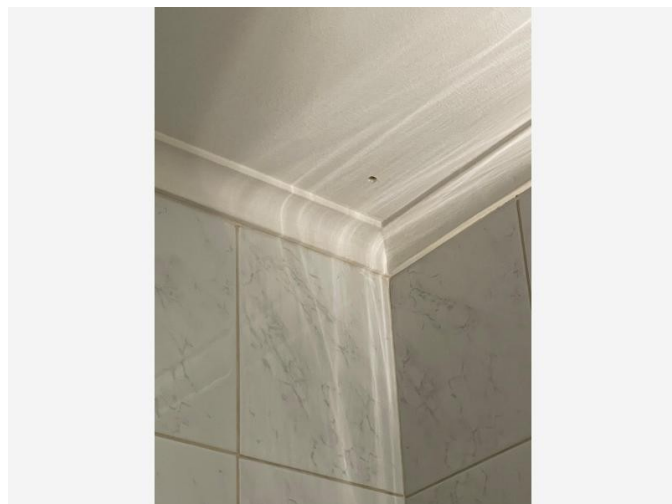
## Fiche 7: Pleisterwerk - plafond

Geen asbest

| # | Type | Referentie | Resultaat |
|---|---|---|---|
| 7.1 | Mengmonster | 254090 | Geen asbest |

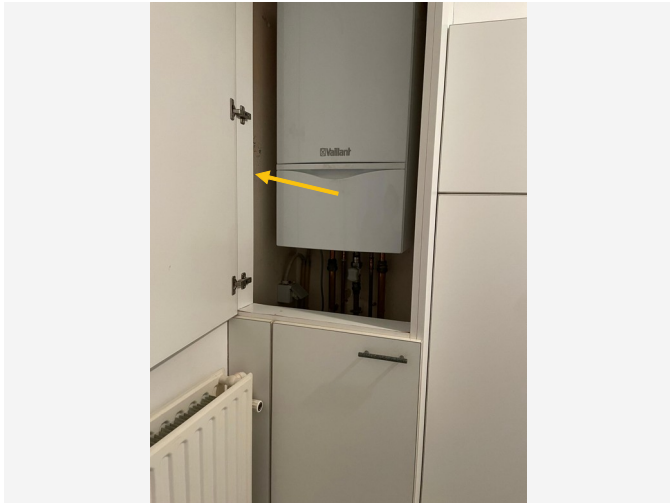
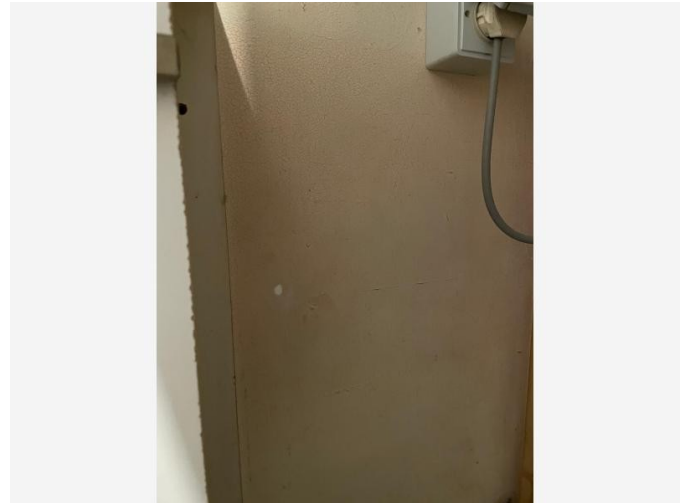
## Fiche 8: Pleisterwerk - muren

Geen asbest

| # | Type | Referentie | Resultaat |
|---|---|---|---|
| 8.1 | Mengmonster | 254083 | Geen asbest |
