# Asbestinventarisatetest

Lange Scholiersstraat 3/001, 2060 Antwerpen

Attestnummer : 20260828-000271.000

Uitgegeven op : 28.08.2026

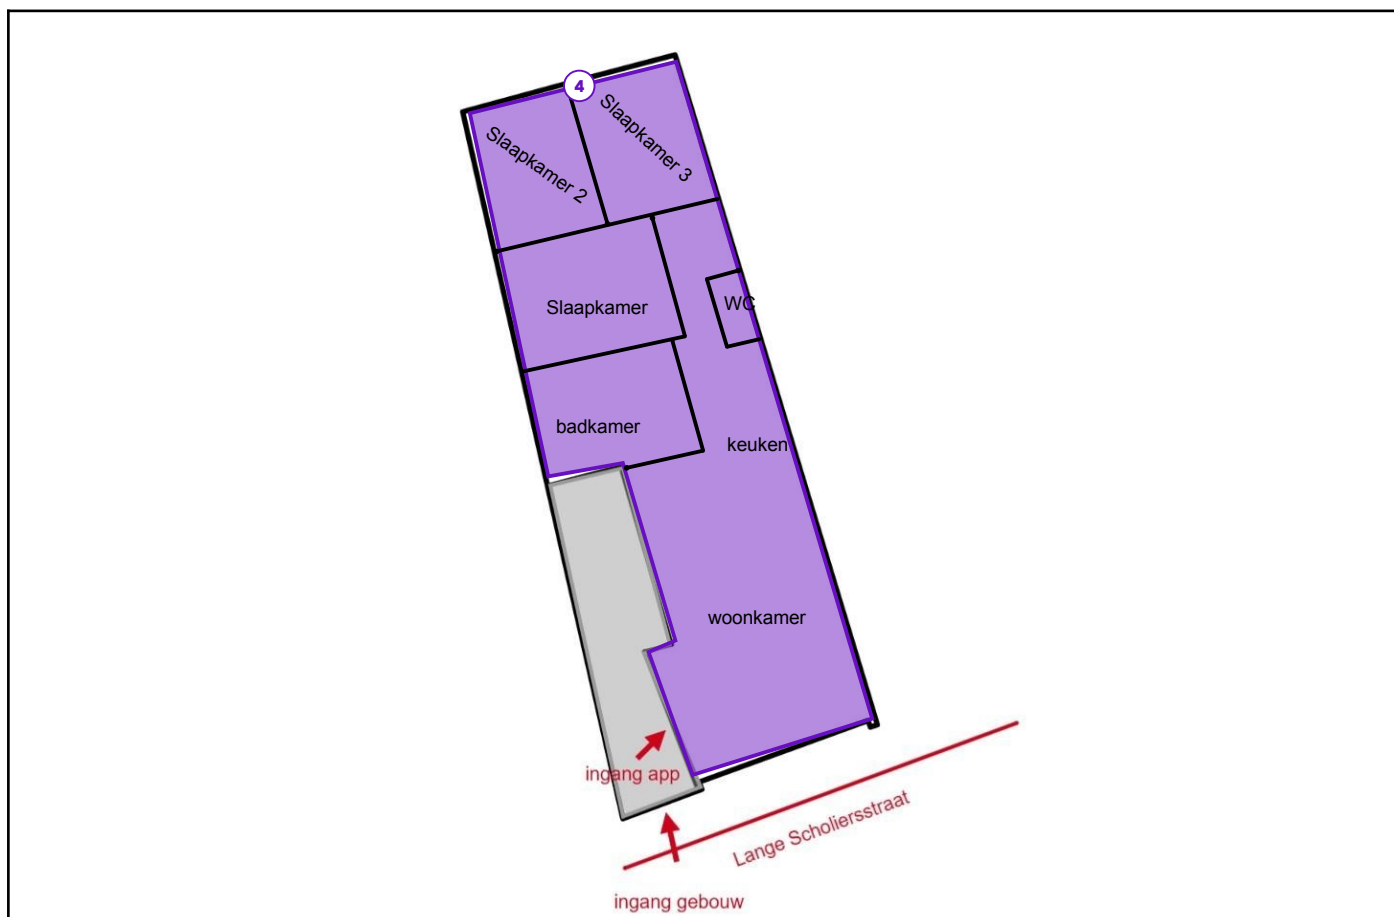
## Plan 1.1: Appartement

| Beschrijving | Type | Actie |
|---|---|---|
| 4. Tegellijn | Advies | - |

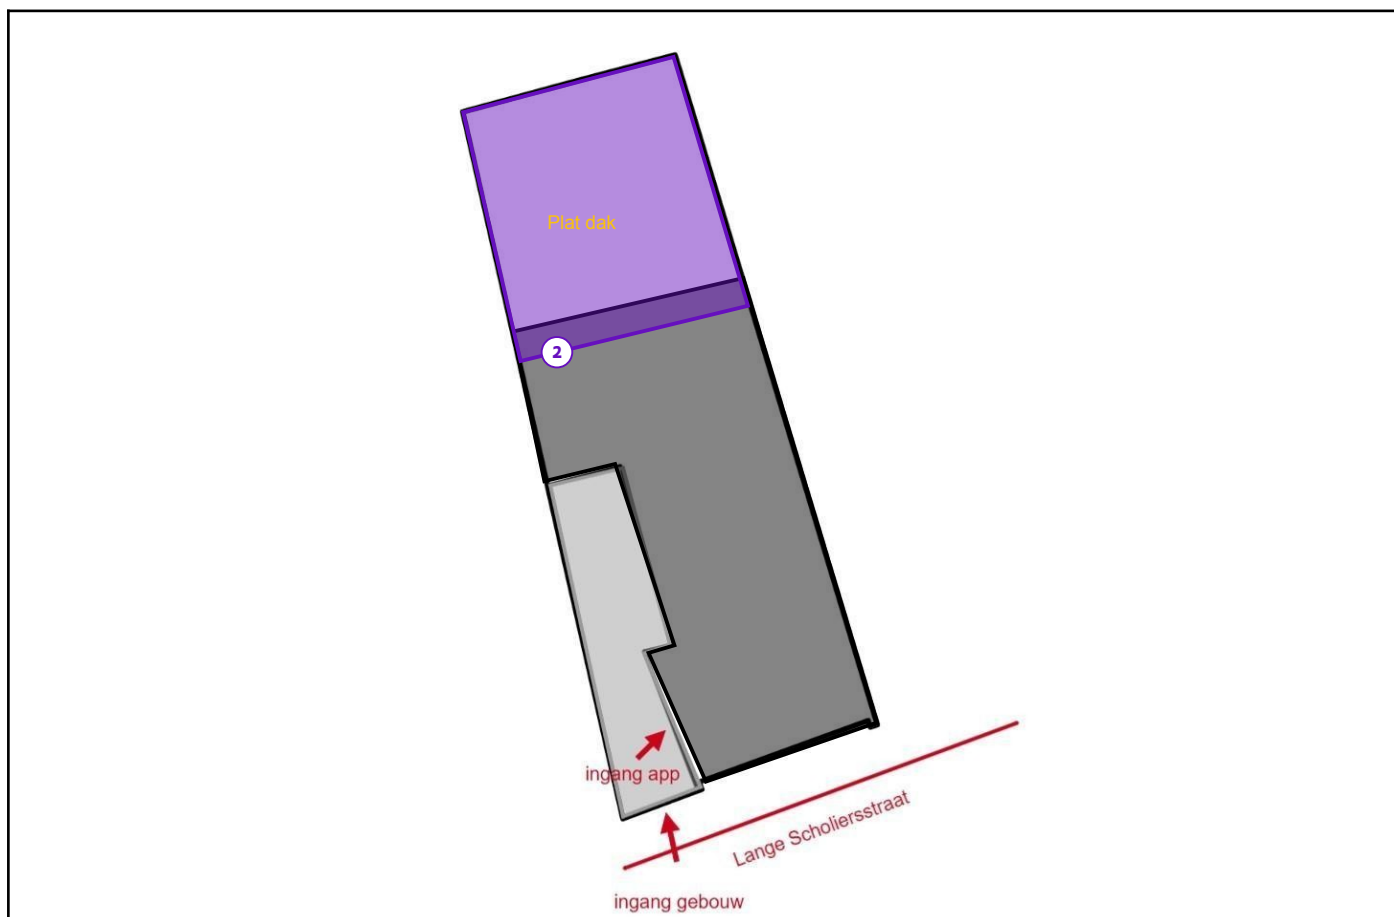
## Plan 1.2: Appartement 2

| Beschrijving | Type | Actie |
|---|---|---|
| 2. Plat dak | Beperking | - |

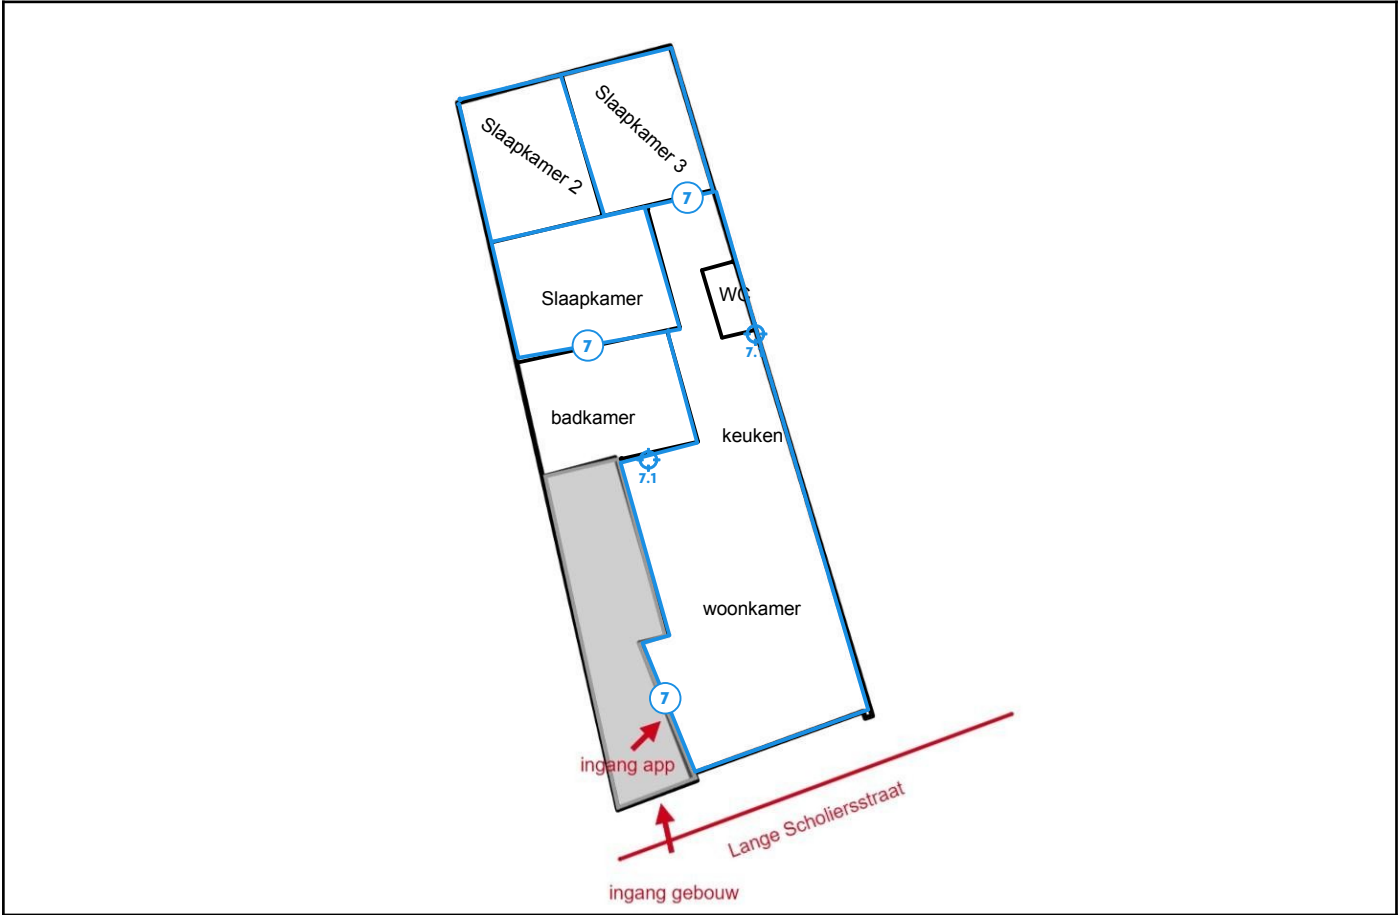
# Plan 1.3: Appartement 3

| Beschrijving | Type | Actie |
|---|---|---|
| 7. Pleisterwerk wanden | Geen asbest | - |

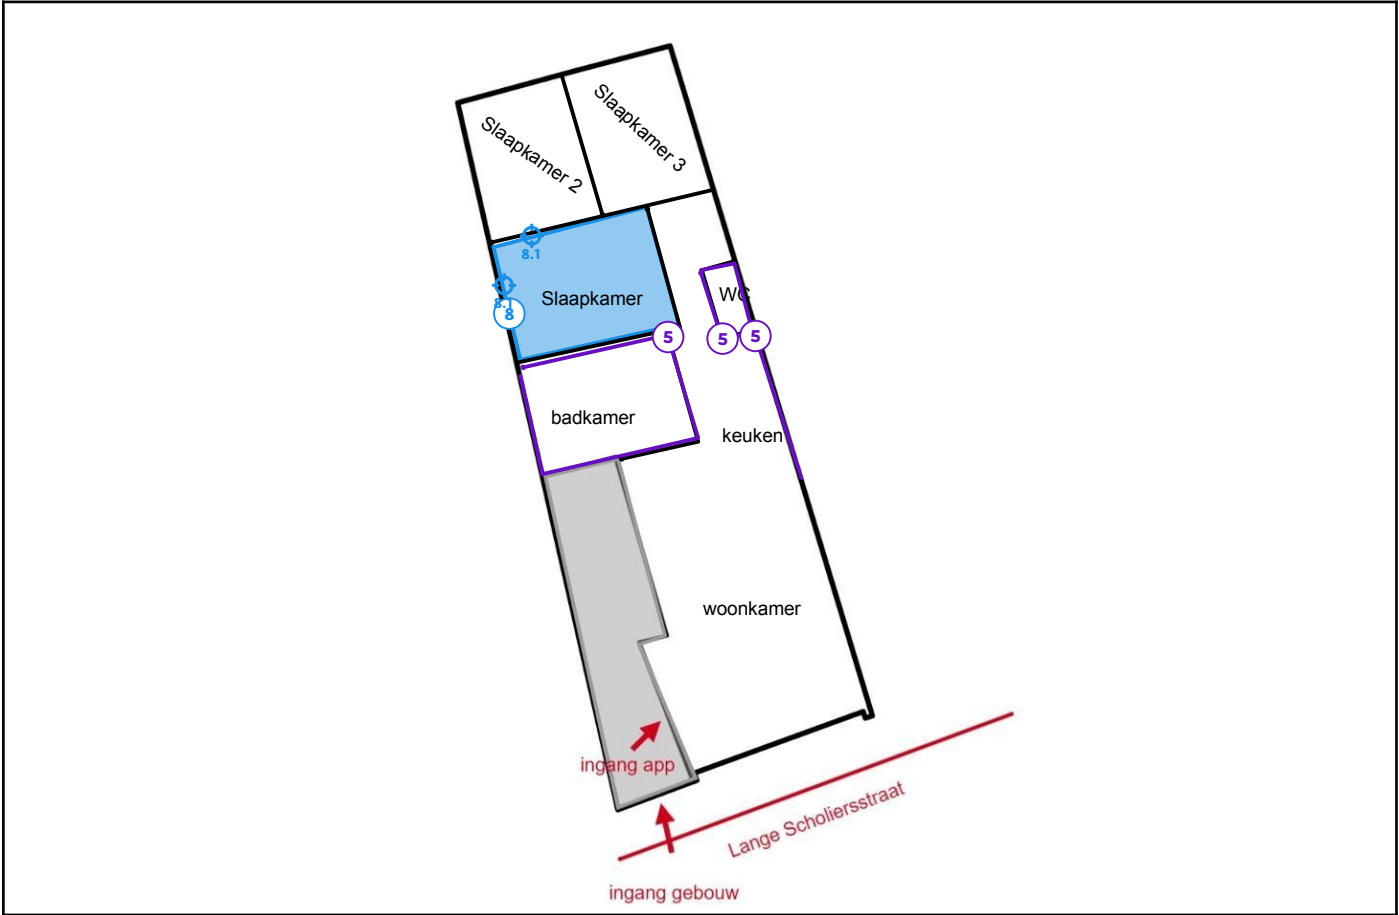
# Plan 1.4: Appartement 4

| Beschrijving | Type | Actie |
|---|---|---|
| 5. Lijm faiencetegels (keuken - badkamer - WC) | Advies | - |
| 8. Pleisterwerk plafonds | Geen asbest | - |

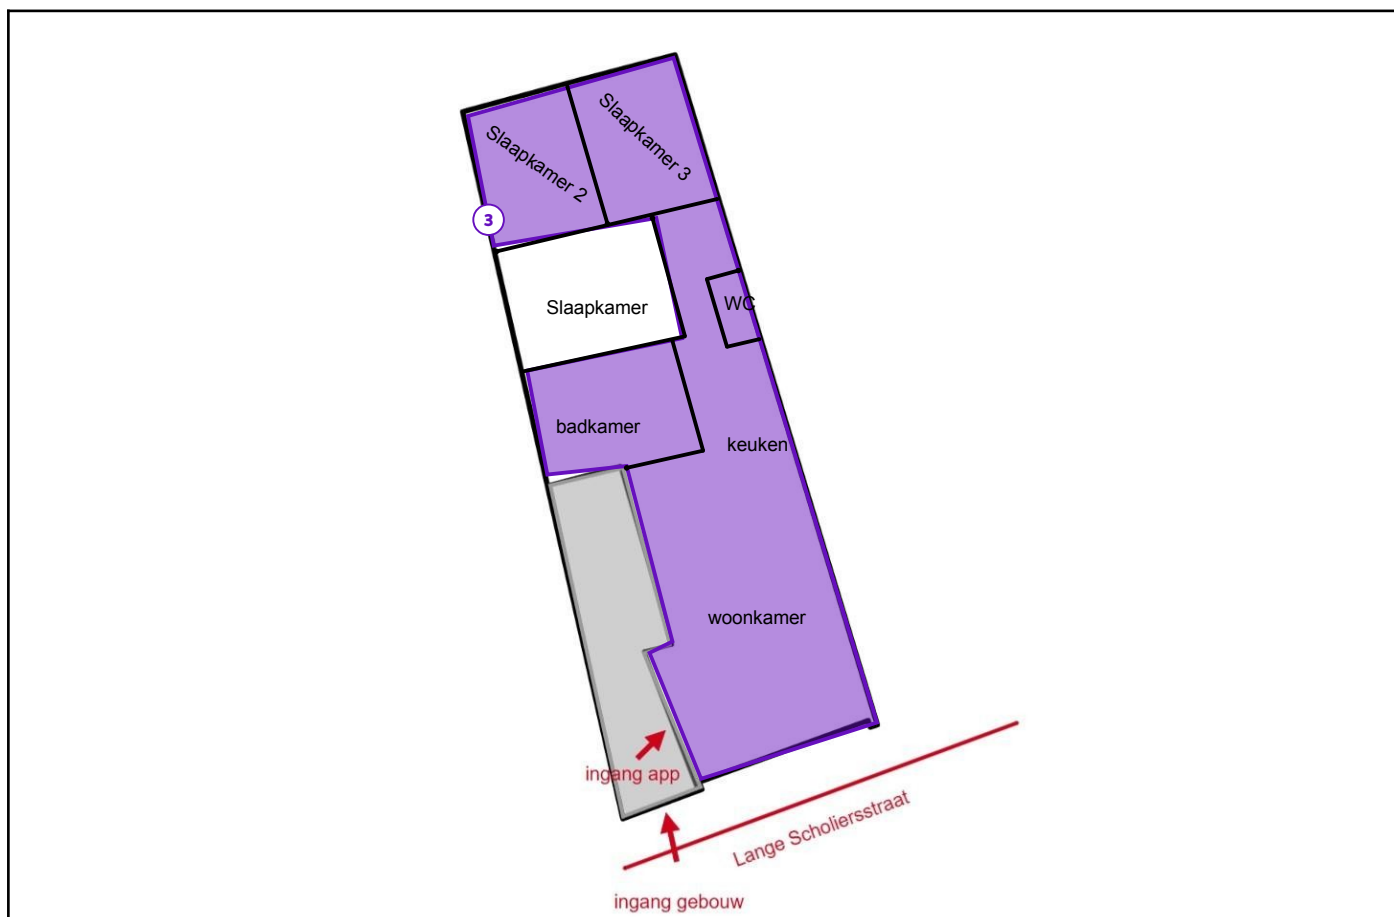
## Plan 1.5: Appartement 5

| Beschrijving | Type | Actie |
|---|---|---|
| 3. Plafonds met voorzetpaneel | Advies | - |

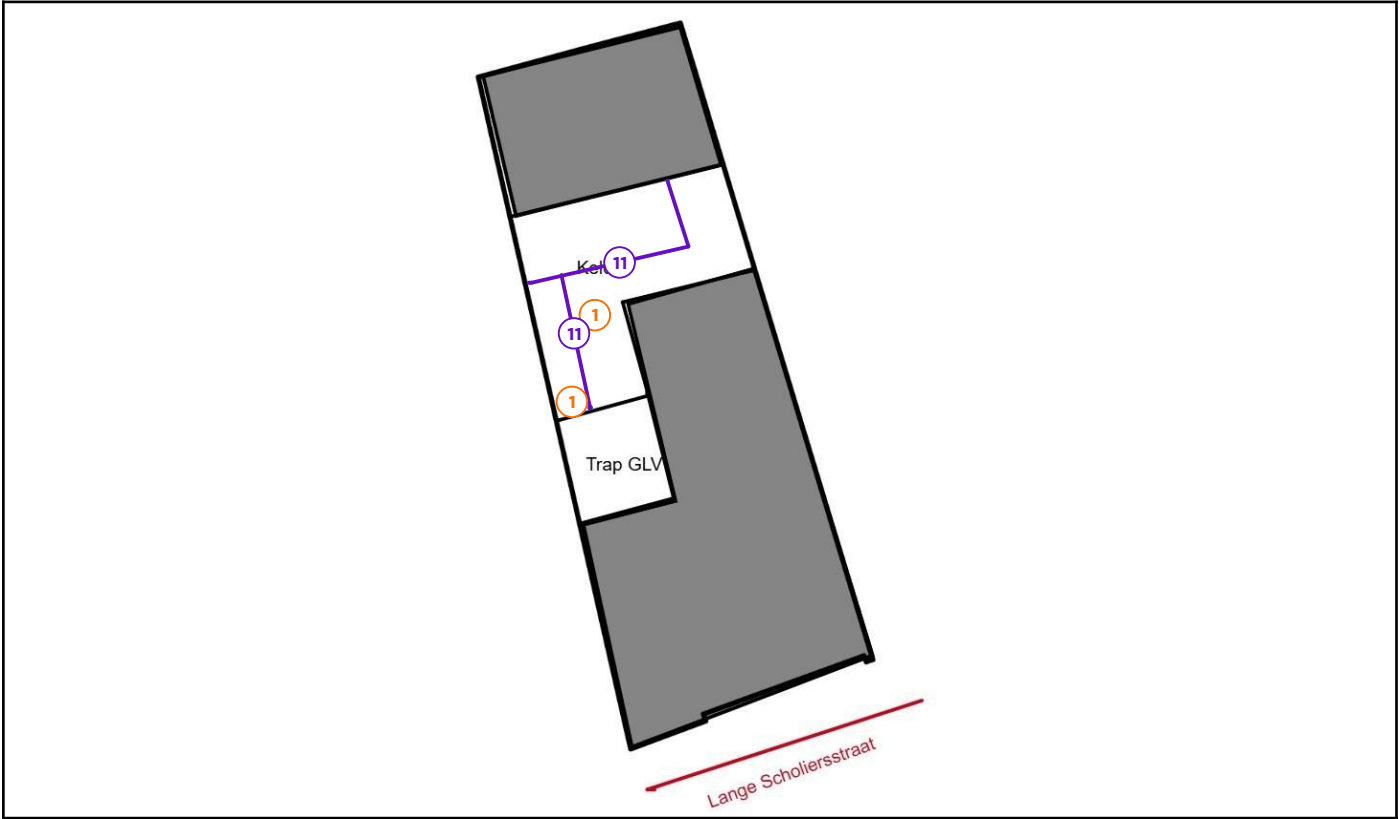
# Plan 1.6: Kelder

| Beschrijving | Type | Actie |
|---|---|---|
| 1. Bakeliet (2 bakjes) | Asbestmateriaal | Verwijderen |

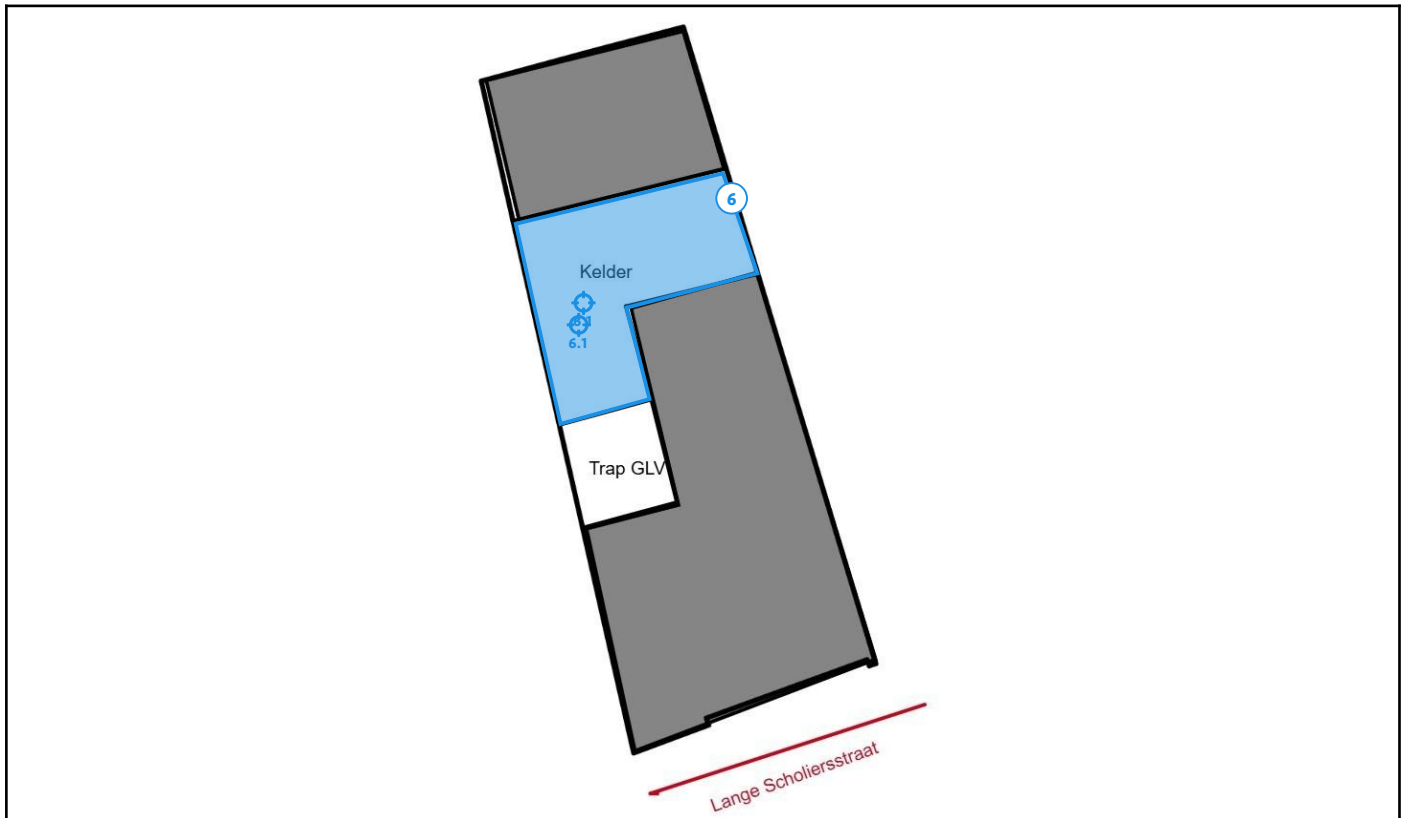
## Plan 1.7: Kelder 1

| Beschrijving | Type | Actie |
|---|---|---|
| 6. Cementering plafond kelder | Geen asbest | - |

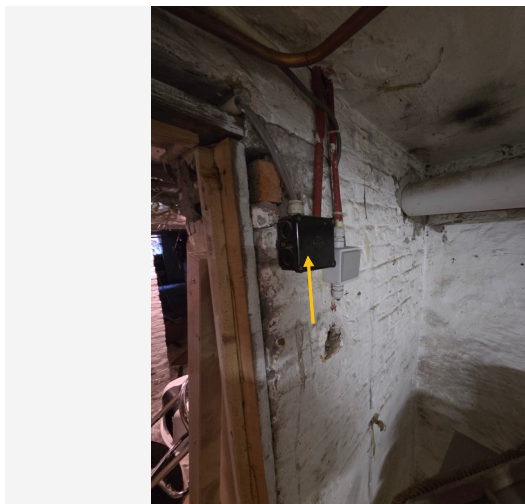
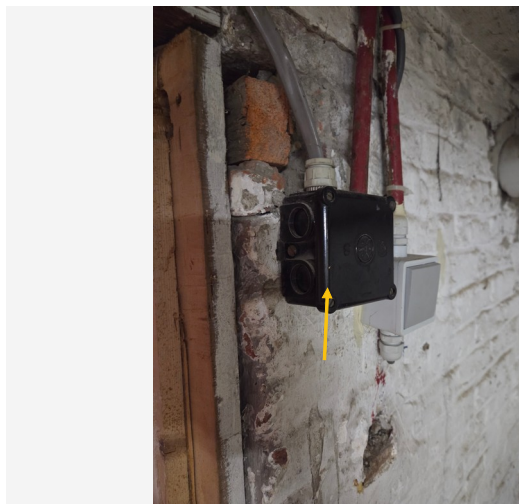
Het asbestmateriaal valt onder de mijlpaal van 2040.

Verwijderen

| Eindbeoordeling materiaalrisico | Verhoogd materiaalrisico en/of verhoogde kans op vezelvrijgave |

| Asbestsoort (vezeltype) | Crocidoliet aanwezig |
| Toestand van het materiaal | Licht beschadigd, licht verweerd. Intacte calciumsilicaatplaat of materiaal met categorie 3-gebondenheid |

| Asbestmateriaal | Plaat, paneel, tablet - Type Bakeliet |
| Identificatiemethode | <p>De asbestdeskundige beoordeelt het materiaal als asbestverdacht en dus asbesthoudend, en dit zonder monstername.</p> <p>Motivatie: De monstername brengt andere schade aan dan schade die inherent is aan de monstername.</p> |

- Zorg voor een veilig beheer. Vermijd het beschadigen van het asbestmateriaal. Controleer de toestand jaarlijks op wijzigingen.
- Voer bijkomende staalname(s) uit.

- Eenvoudige handelingen: mag via doe-het-zelf of door werknemer(s) met opleidingsattest eenvoudige handelingen  
Schakelaars, stopcontacten en andere gelijkaardige toepassingen kunnen eenvoudig losgeschroefd worden --> EH doe-het-zelf. Afgesloten of verzegelde kast --> EH opgeleid technieker personeel 8u basisopleiding asbest. Voor elektrische infrastructuur en uitrusting dient u vooraleer men deze toepassing gaat bevochtigen de elektriciteit af te sluiten (zoniet elektrocutie-/brandgevaar). standaard dragen van de nodige wegwerp beschermingsmiddelen FFP 3 masker , handschoenen en tyvec CAT III type 5-6 , afspoelbaar schoeisel Losschroeven en dubbel verpakken in plastic , sluit luchtdicht af en breng dit als hechtgebonden afval naar een plaatselijk containerpark. Voor hechtgebonden toepassingen: Bij verwijdering door doe-het-zelf moet men dit afval dubbel en luchtdicht verpakt aandienen bij het gemeentelijk recyclagepark. Men raadpleegt best op voorhand de voorwaarden van het recyclagepark.

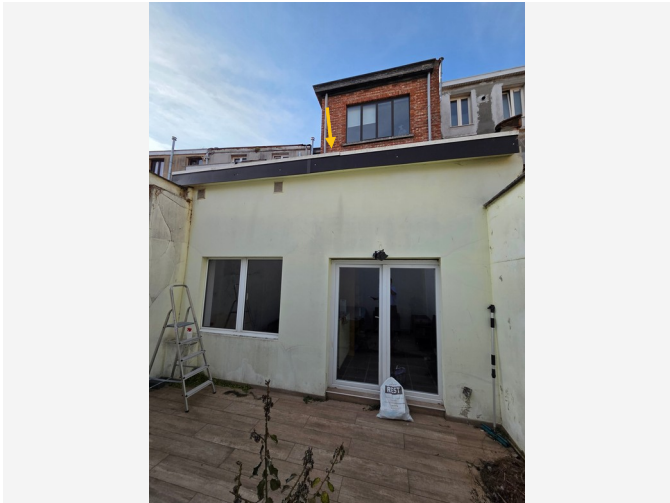
**Reden:** Het te onderzoeken materiaal situeert zich hoger dan 3,50 m te rekenen vanaf een veilige ondergrond

**Uitleg van de asbestdeskundige:** Het plat dak is niet bereikbaar vanuit het inspectiegebied. Voor verdere inspectie zal beroep moeten gedaan worden op een grote ladder onder veilige omstandigheden.

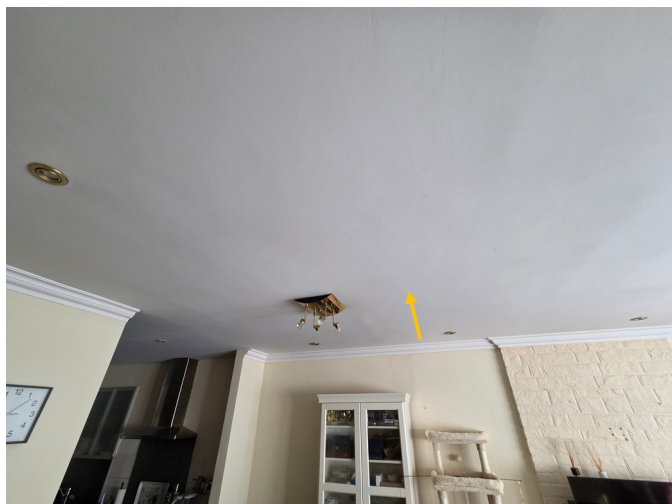
De plafonds zijn afgewerkt met niet-asbestverdachte voorzetpanelen. Controle en staalname van eventuele onderliggende materialen is enkel mogelijk mits uitbreiding naar een aanvullend destructief onderzoek.

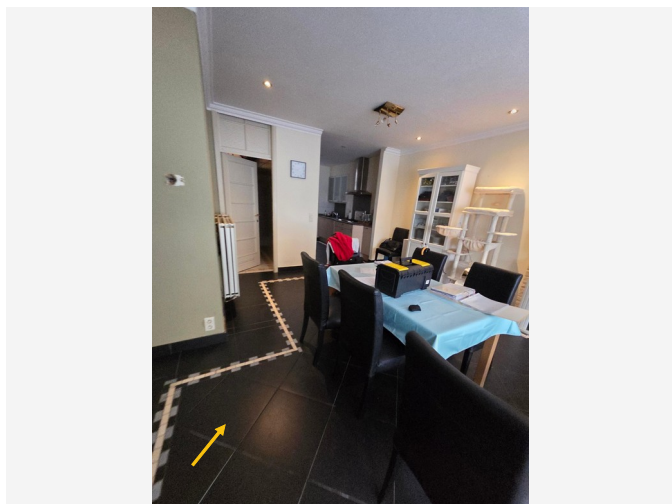
In het inspectieprotocol is een monsternamen van tegellijm verplicht om dit te identificeren als niet-asbesthoudend. Er waren geen facturen ter beschikking die bevestigen dat de tegels na 2001 waren geplaatst. Er waren geen bestaande beschadigingen aan de wandtegels om de lijm voldoende te kunnen inspecteren. Om dit af te toetsen is het aangewezen om bij eventuele renovatiewerken aan de tegels verder onderzoek/staalname te laten uitvoeren ter controle.

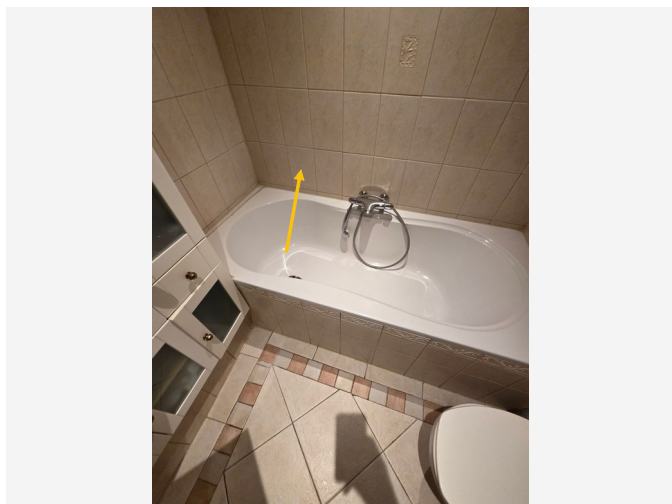
Afwerking met een intacte faiencetegels zonder zichtbare beschadigingen. Controle en monsternamen van de lijmlaag is enkel mogelijk mits uitbreiding naar een aanvullend destructief onderzoek.

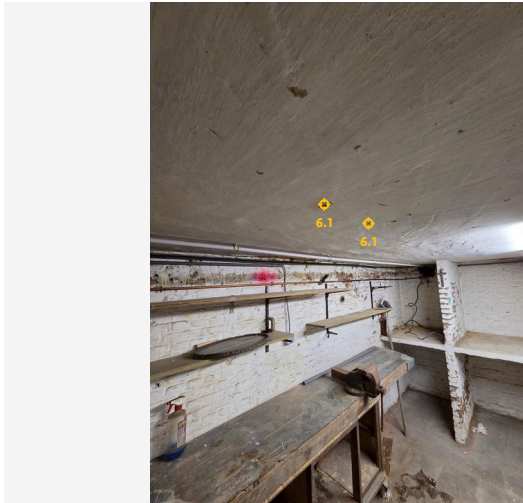
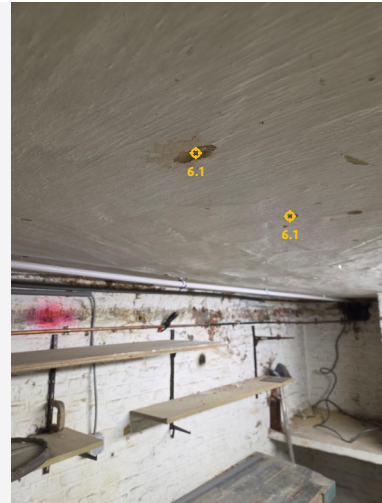
## Fiche 6: Cementering plafond kelder

Geen asbest

| # | Type | Referentie | Resultaat |
|---|---|---|---|
| 6.1 | Mengmonster | 3 | Geen asbest |

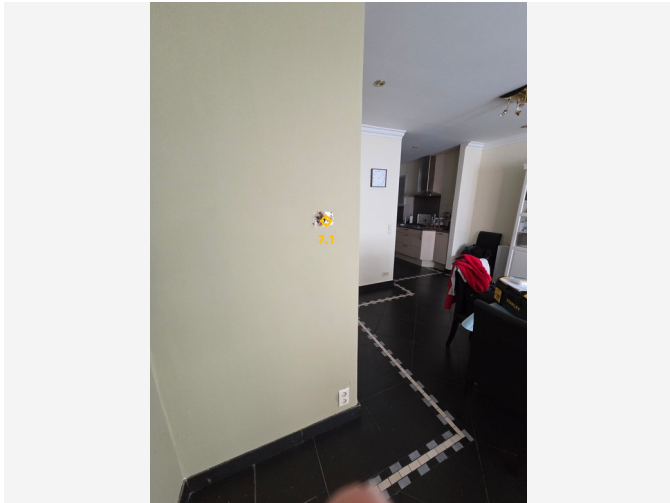
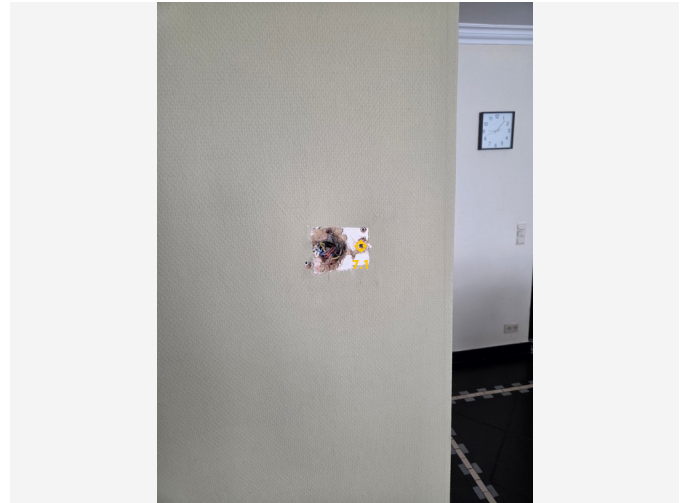
## Fiche 7: Pleisterwerk wanden

Geen asbest

| # | Type | Referentie | Resultaat |
|---|---|---|---|
| 7.1 | Mengmonster | 1.0 | Geen asbest |

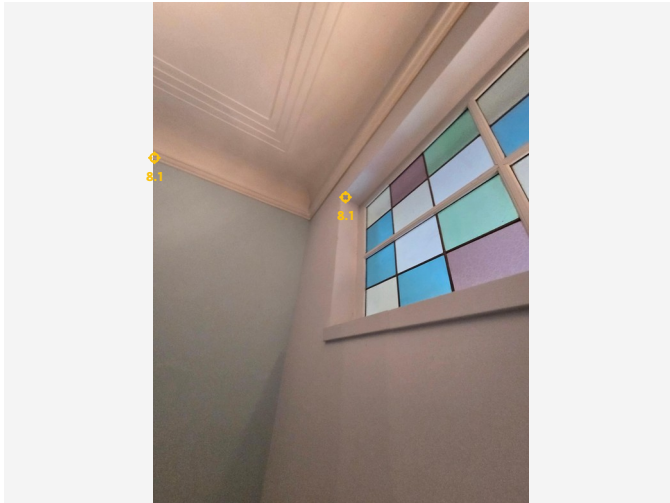
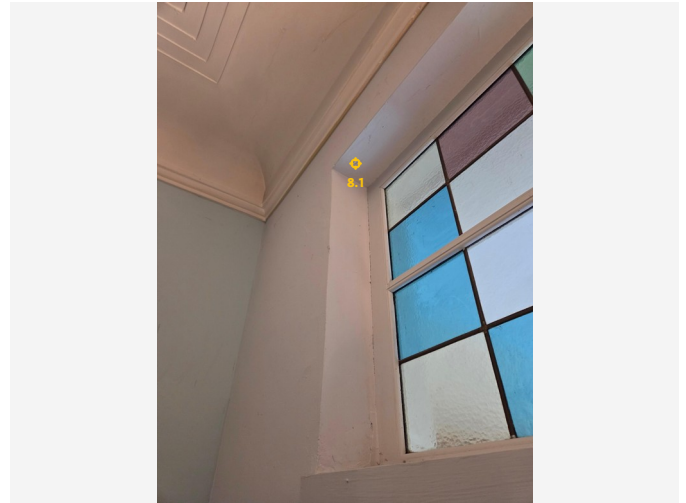
## Fiche 8: Pleisterwerk plafonds

Geen asbest

| # | Type | Referentie | Resultaat |
|---|---|---|---|
| 8.1 | Mengmonster | 2.0 | Geen asbest |

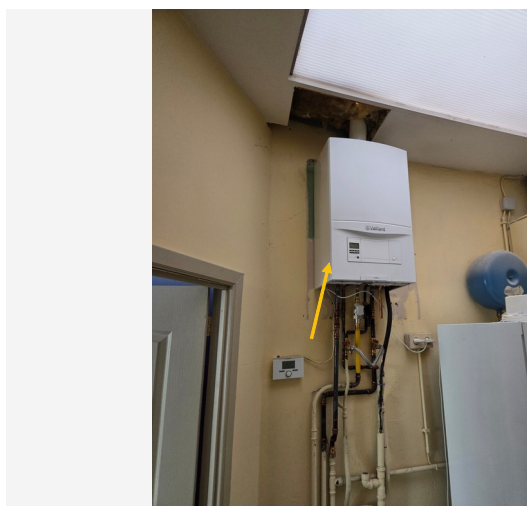
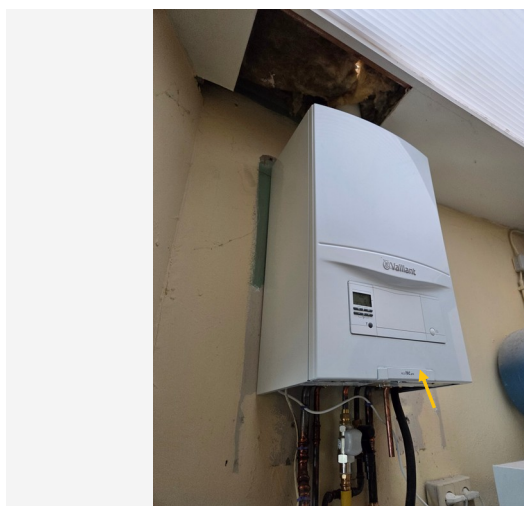
### Fiche 9: Stookketel / Brander

| Beschrijving | Notitie | Terug te vinden op plannen |
|---|---|---|
| Fiche 9: Stookketel / Brander | De ketel is uitgesloten op basis van het bouwjaar (2023). | - |

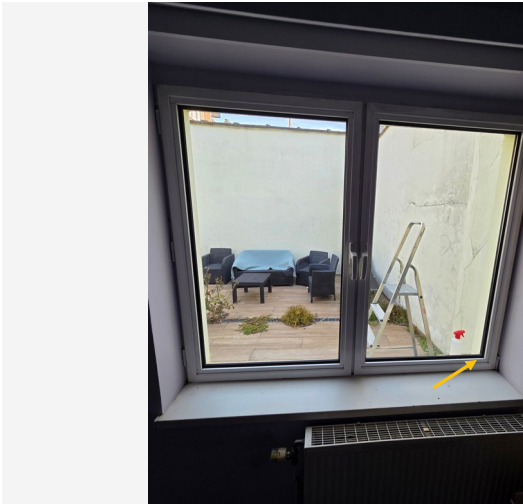
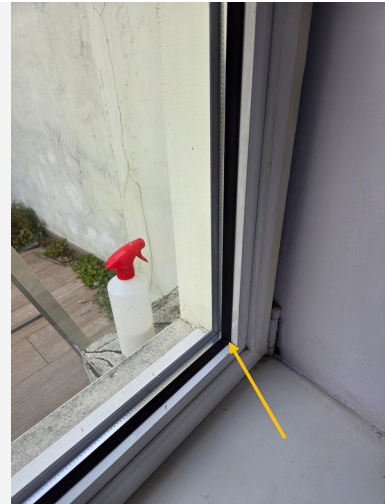
## Fiche 10: Mastiek niet - asbestverdacht

| Beschrijving | Notitie | Terug te vinden op plannen |
|---|---|---|
| Fiche 10: Mastiek niet - asbestverdacht | Er is geen asbestverdachte mastiek aanwezig, betreffend alle ramen. | - |

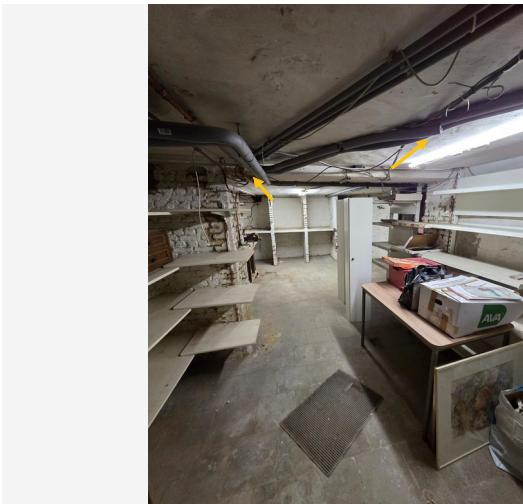
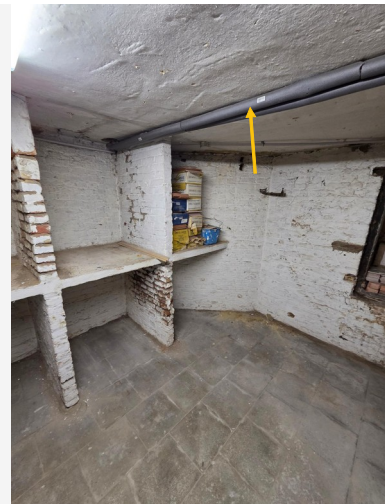
## Fiche 11: Leidingisolatie

| Beschrijving | Notitie | Terug te vinden op plannen |
|---|---|---|
| Fiche 11: Leidingisolatie | Er is geen asbestverdachte leidingisolatie aanwezig. | Plan 1.6: Kelder |

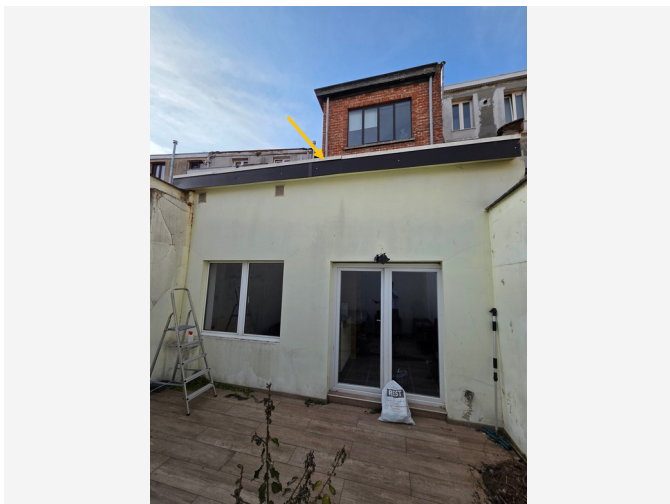
### Fiche 12: Rookgaskanaal

| Beschrijving | Notitie | Terug te vinden op plannen |
|---|---|---|
| Fiche 12: Rookgaskanaal | Het rookgaskanaal is niet waar te nemen vanaf het inspectiegebied. | - |
