Attestnummer : 20231022-000272.000  
Uitgegeven op : 22.10.2023  
Geldig tot : 22.10.2033

Eindconclusie volgens de wetgeving:

### Niet-asbestveilig

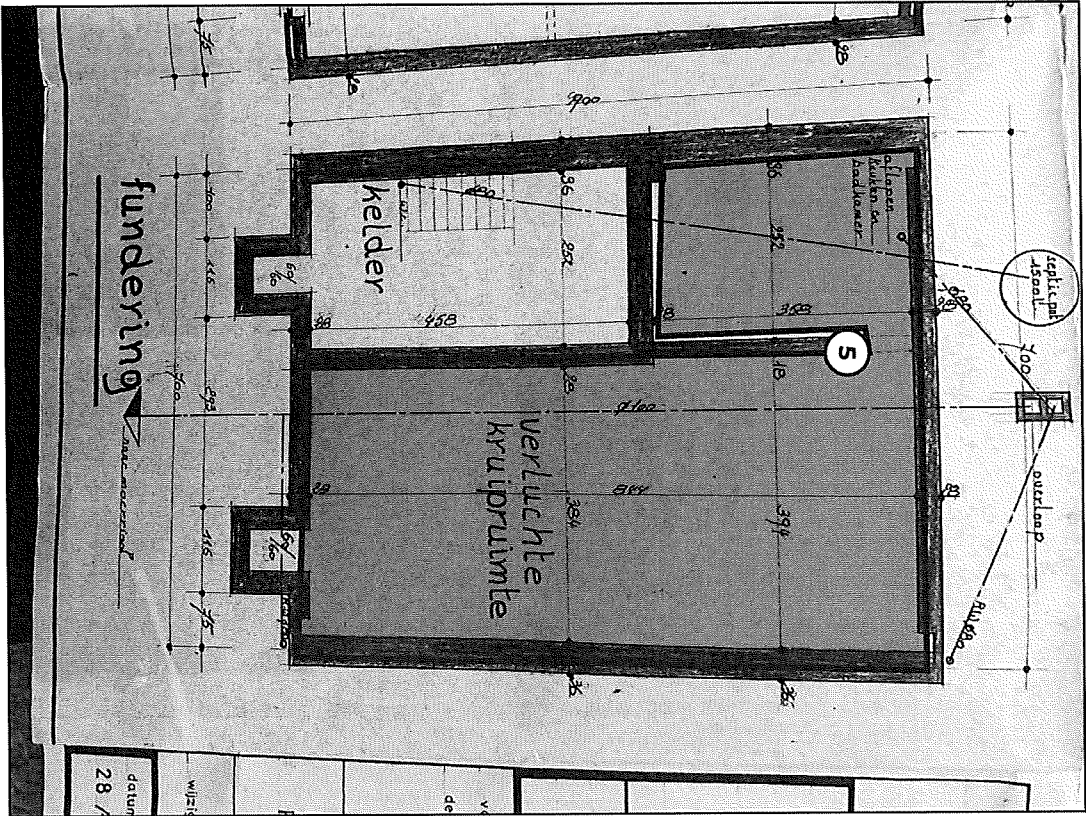
Plan 1.2: Kruipkelder

5. Kruipkelder - niet toegankelijk

Beperking

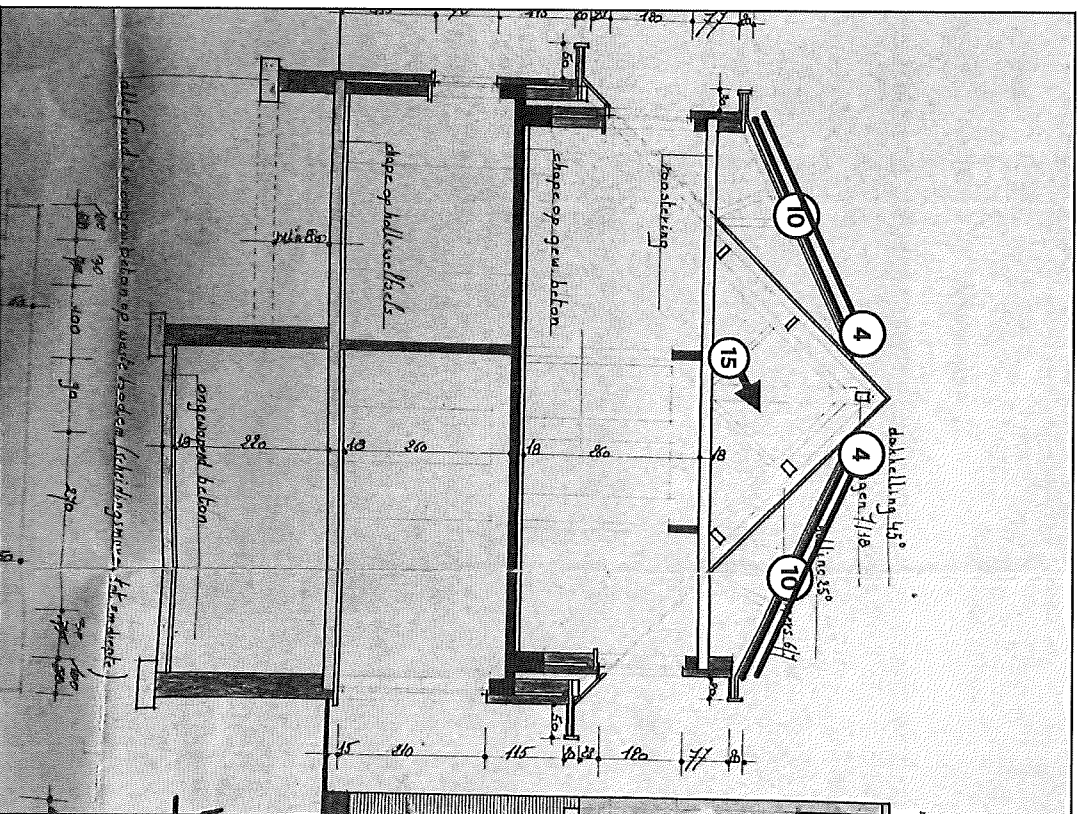
### Plan 1.3: Dakdoorsnede

| 4. Onderdak ter hoogte van slaapkamers | Beperking | - |
| 10. Onderdak ter hoogte van slaapkamers | Advies | - |
| 15. Verwarmingselement | Advies | - |

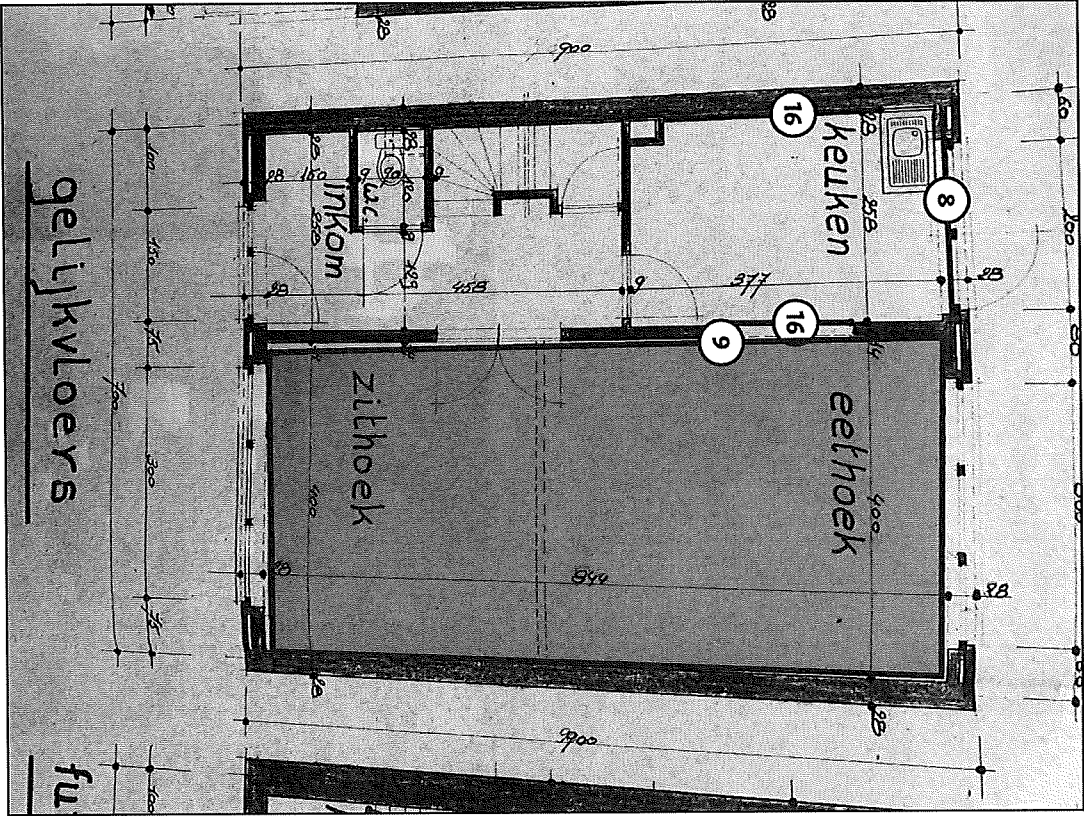
Plan 1.4: Gelijkvloers 1

| 8. Afwerkingsplaat boven keuken rolluikkast | Advies | - |
| 9. Laminaatvloer in living/eetplaats | Advies | - |
| 16. Falence tegels keuken - lijn niet waarneembaar | Advies | - |

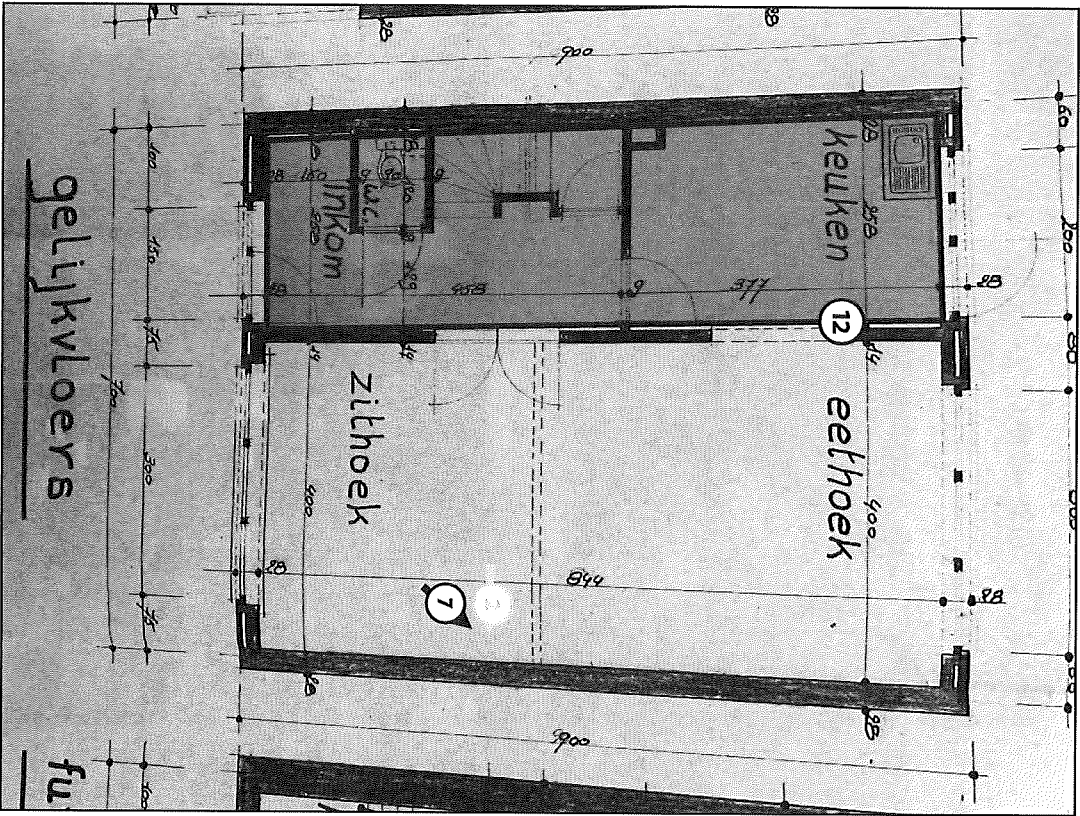
Plan 1.5: Gelijkvloers 2

| 2. Roetschuif/plaat in openhaard | Asbestmateriaal |
| 7. Zwarte steen aan open haard | Advies |
| 12. Vloertegels keuken/hal - lijm niet<br>waarneembaar | Advies |

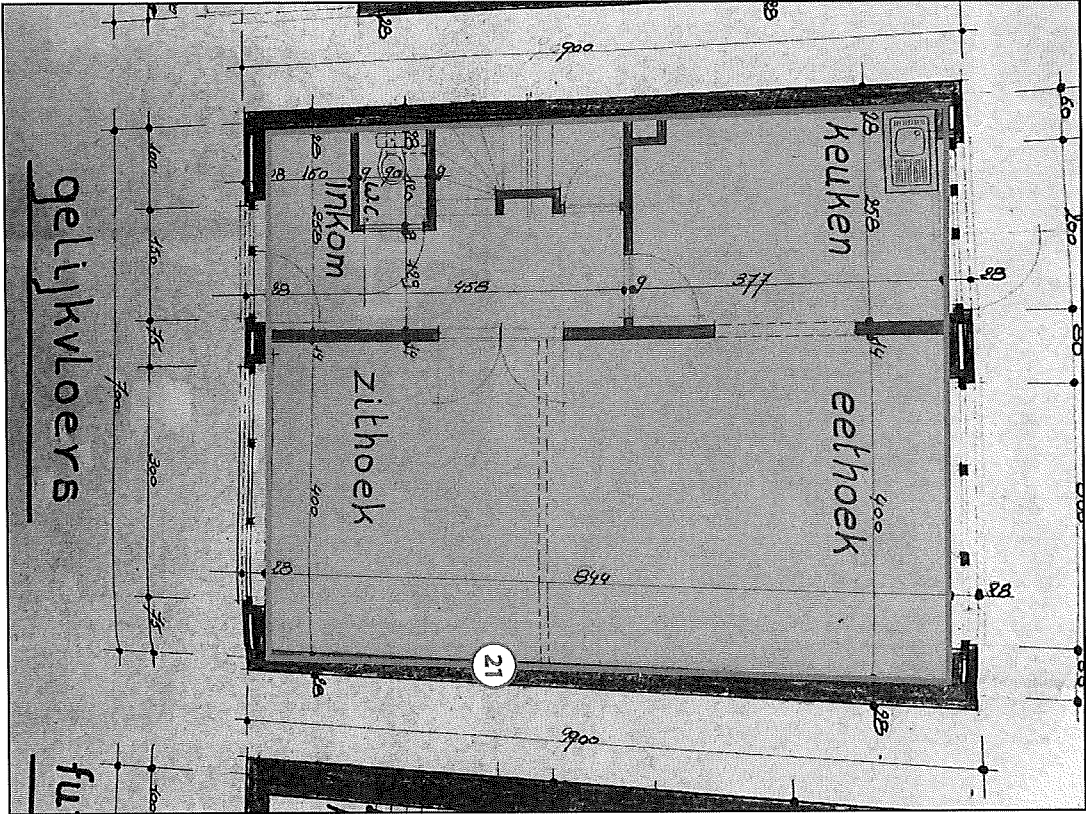
Plan 1.6: Plafond gelijkvloer

21. Pleisterwerk aan plafond

Geen asbest

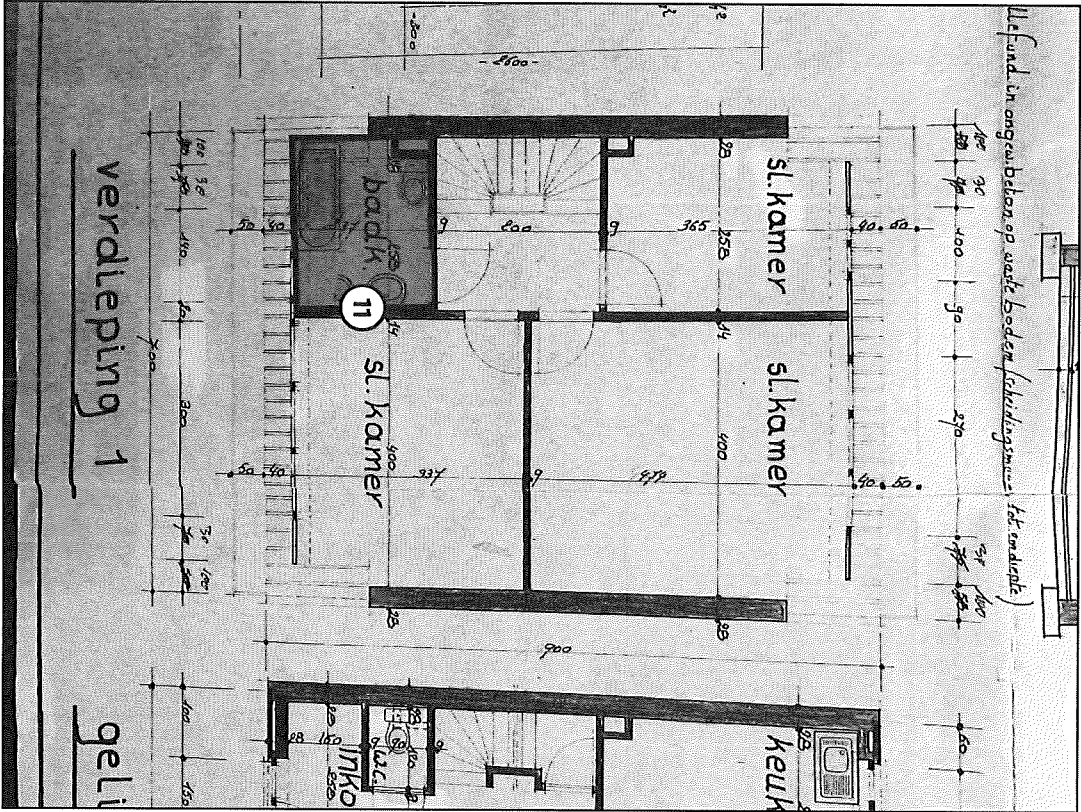
Plan 1.7: Badkamer

11. Badkamer wand en plafond (tegels en kunststof)

Advies

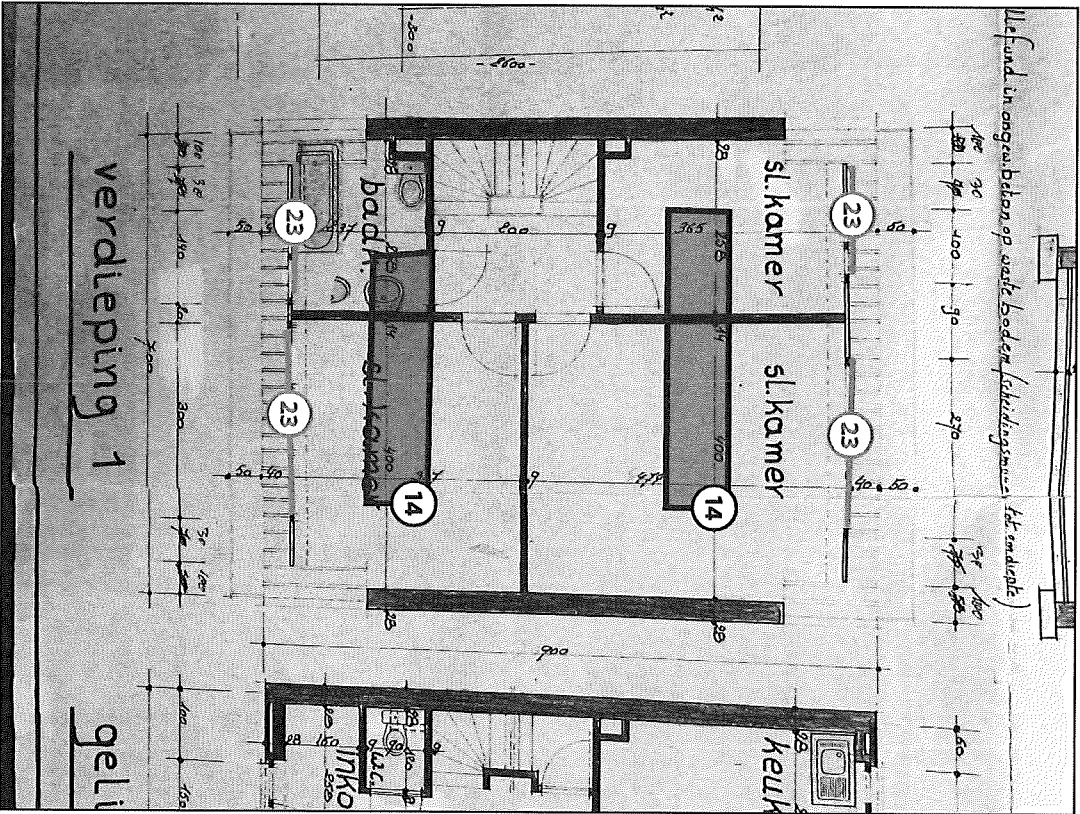
Plan 1.9: 1e verdieping ramen/wanden

| 14. Schuine wanden slaapkamers (uitbouw in dak) | Advies | - |
| 23. Kitwerk raam en deur (tussen muur en hout) | Geen asbest | - |

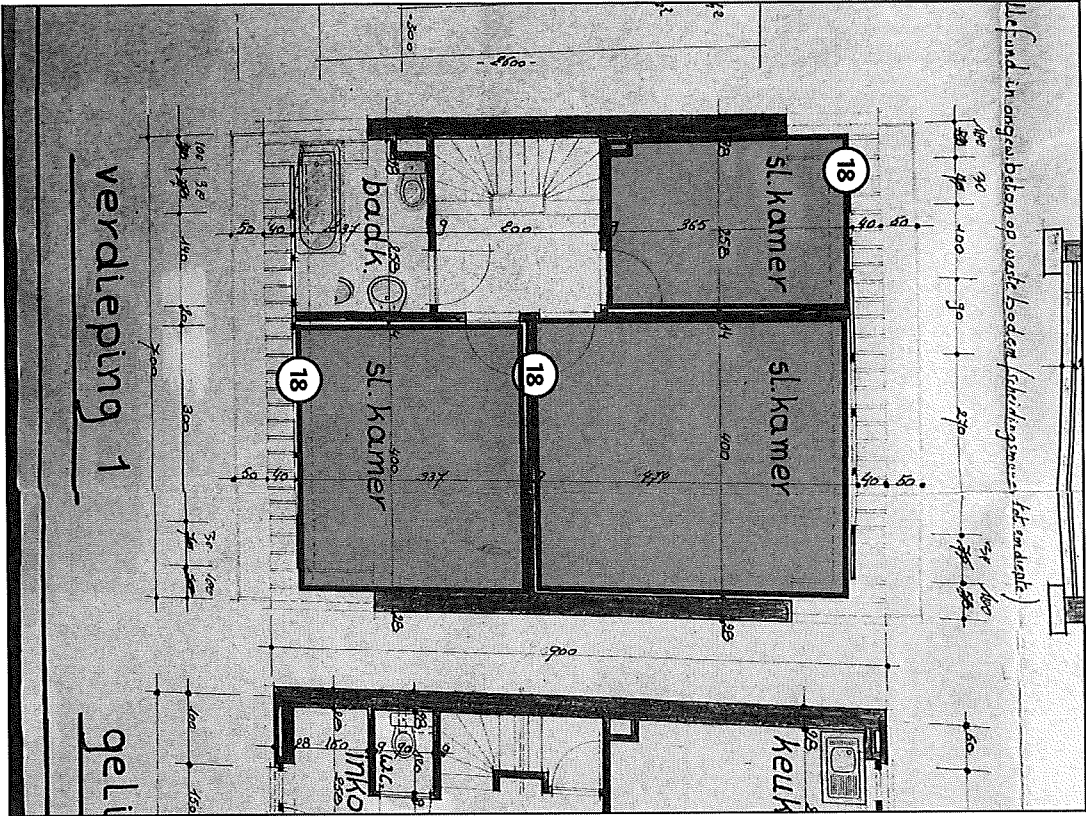
Plan 1.10: 1e verdieping vloer

18. Lijm laminaatvloeren slaapkamers

Advies

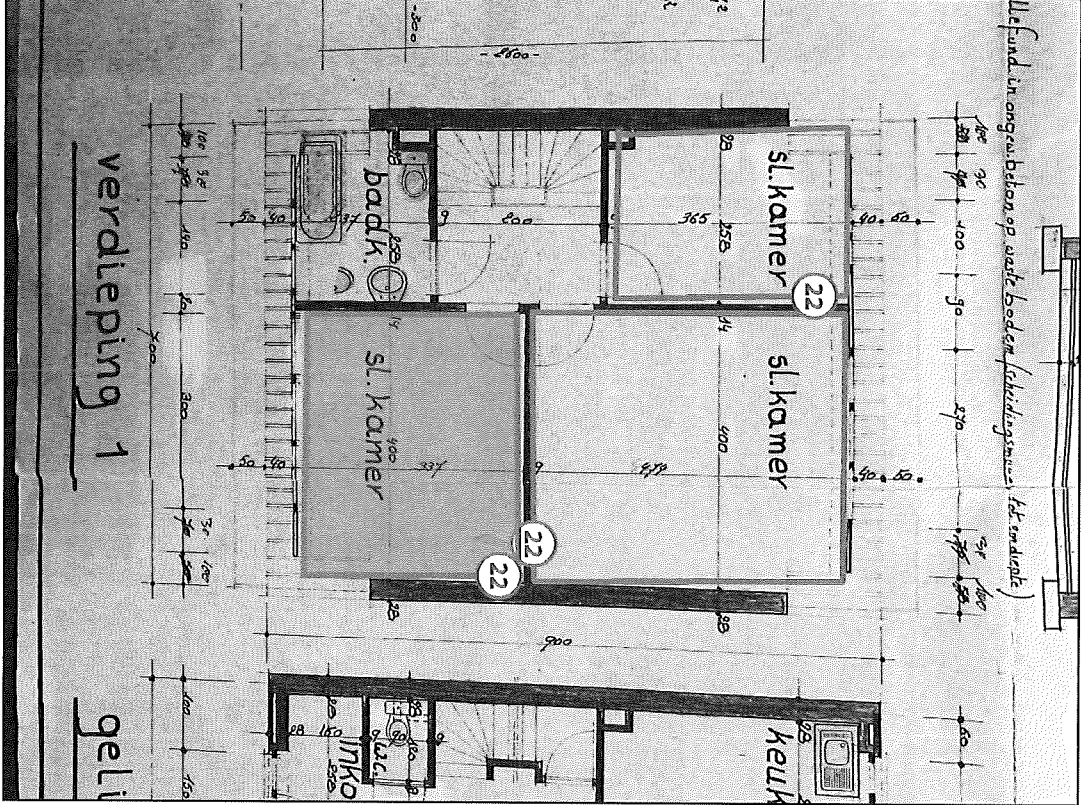
Plan 1.11: Kamers pleisterwerk

22. Pleisterwerk aan muren

Geen asbest

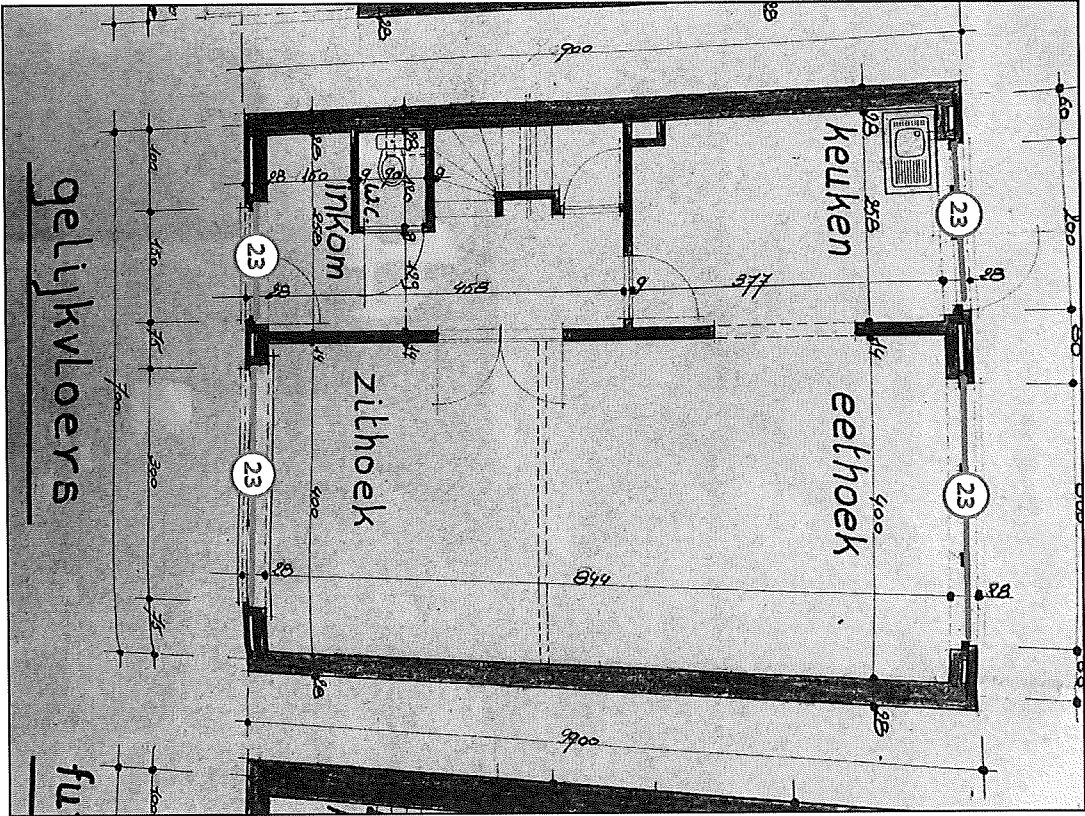
Plan 1.12: Kitwerk ramen/deur

23. Kitwerk raam en deur (tussen muur en hout)      Geen asbest

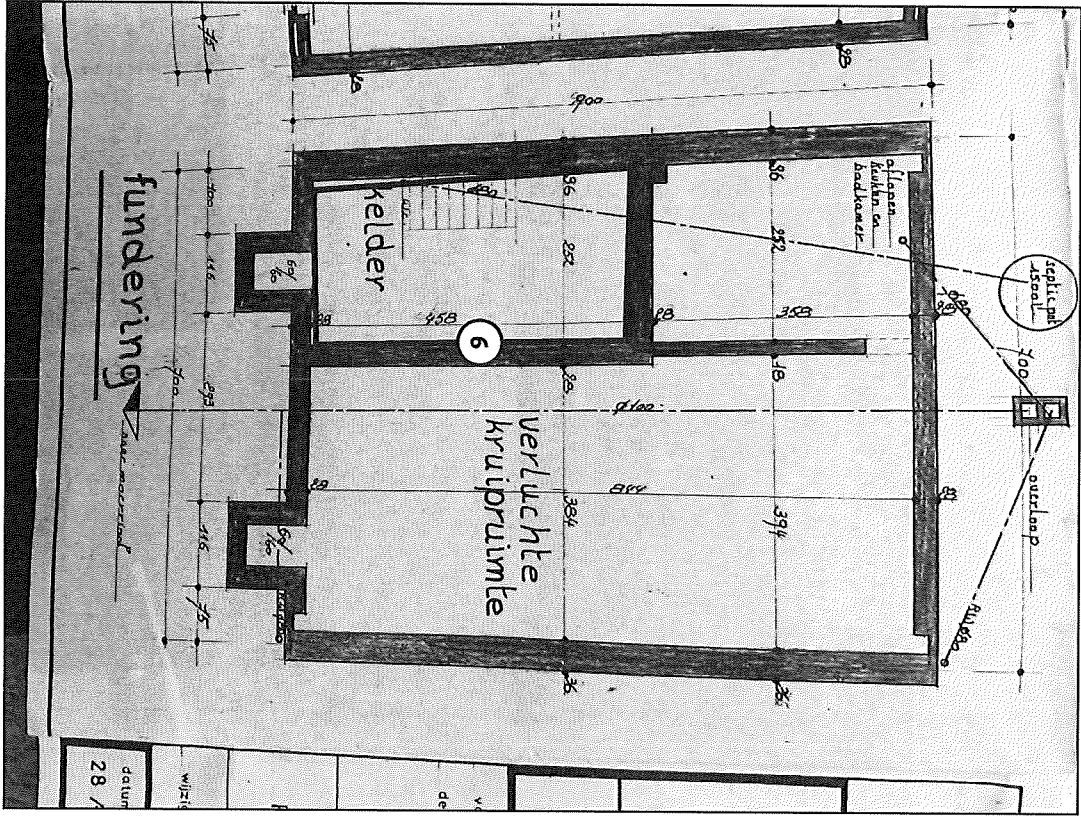
Plan 1.13: Kelder - wanden

6. Wanden in kelder

Advies

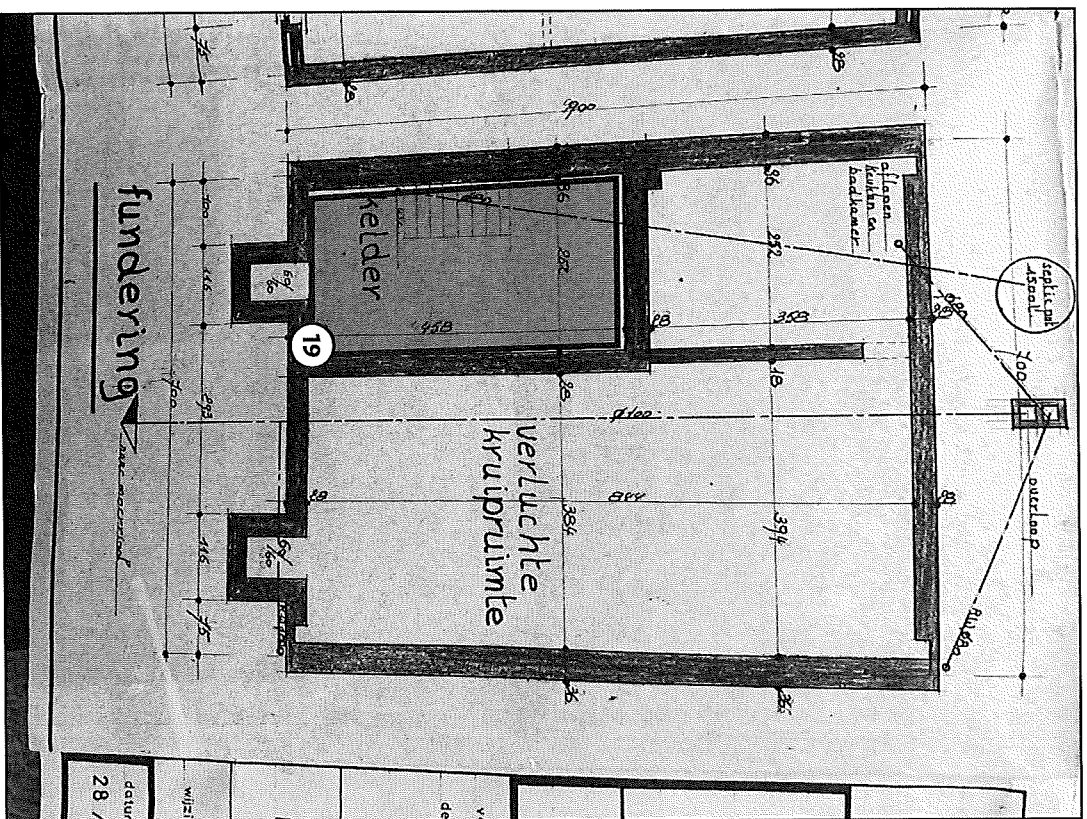
### Plan 1.14: Kelder - vloertegels

### 19. Vloertegels in kelder

## Advies

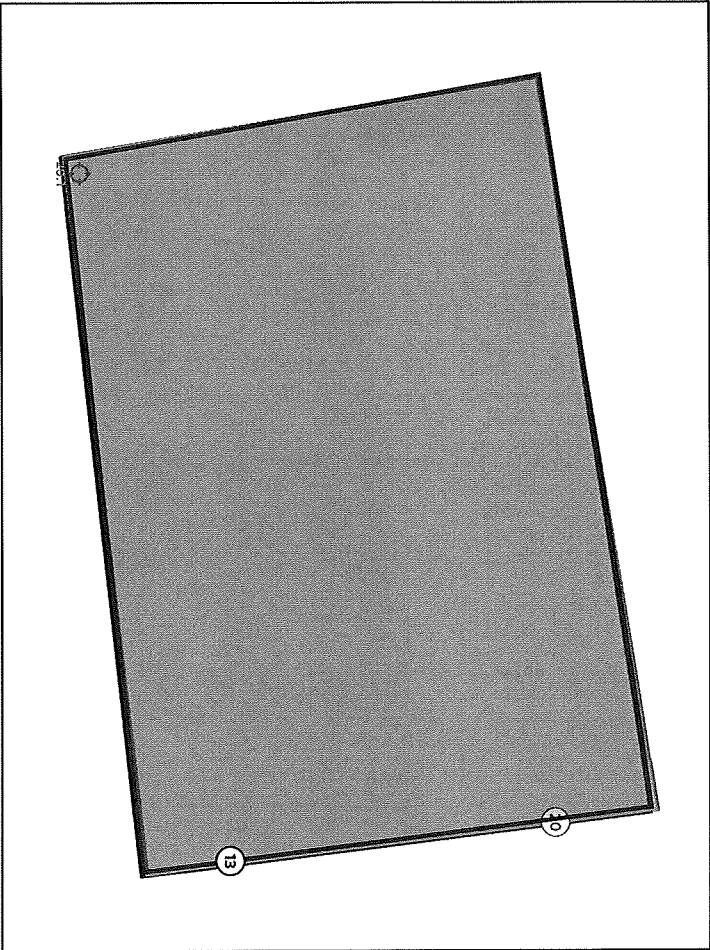
Plan 2.1: Tuinhuis plan

| Beschrijving | Type | Actie |
|---|---|---|
| 13. Vloerzeil in tuinhuis | Advies | - |
| 20. Roofing dak tuinhuis | Geen asbest | - |

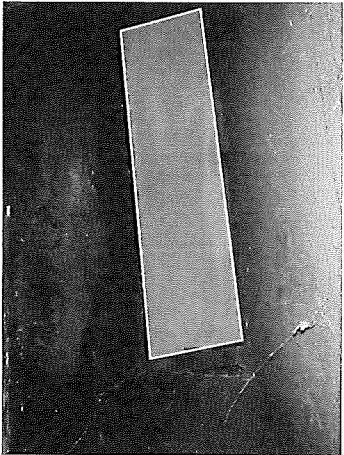
Het asbestmateriaal valt onder de mijlpaal van 2040.

| Eindbeoordeling materiaalrisico | Laag materiaalrisico en/of verlaagde kans op vezelvrijgave |
| Opmerking | Plaatje kan zonder beschadiging mits toepassing van de juiste veiligheidsmaatregelen eenvoudig verwijderd worden |

| Toestand van het materiaal | Licht beschadigd, licht verweerd, intact materiaal type Plca1 – asbestboard of categorie III 'gebondenheid' |

| Opmerking | Plaatje in openhaard ter afdichting schoorsteen |

- Zorg voor een veilig beheer. Vermijd het beschadigen van het asbestmateriaal. Controleer de toestand jaarlijks op wijzigingen.
- Scherm in afwachting van verwijdering het asbestmateriaal af van luchtstromingen en verstoring; bijvoorbeeld door het te verpakken, te fixeren, af te dekken, signalisatie - afbakening aan te brengen, ...

- Eenvoudige handelingen: mag via doe-het-zelf of door werknemers) met opleidingsattest eenvoudige handelingen mits toepassing van de juiste veiligheidsmaatregelen kan het plaatje eenvoudig verwijderd worden. Eenvoudig los te maken zonder vezelvrijstelling

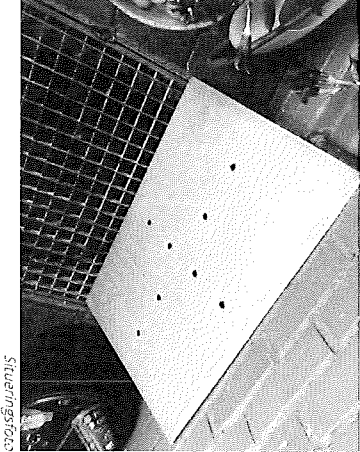
Tijdelijke beperking

Reden: Het onderzoek kan niet uitgevoerd worden binnen de bepalingen van de Welzijnswet  
Uitleg van de asbestdeskundige: Kruipruimte onder vloer niet toegankelijk en lager dan 1,5 m

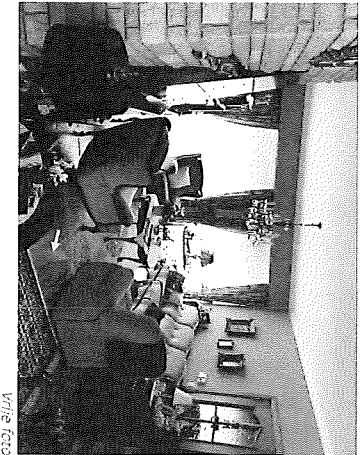
Fiche 9: Laminaatvloer in living/eetplaats

Geen vaststelling mogelijk zonder beschadiging.  
Bij renovatiewerken steeds verder onderzoek uitvoeren dmv. staalname.

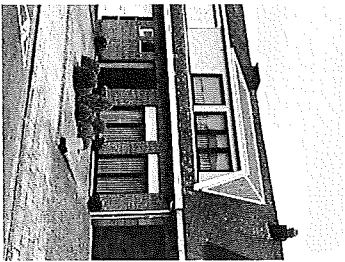
Materiaal tussen leien en binnen afwerking niet waarneembaar zonder beschadiging.  
Bij renovatiewerken (werken aan dak) steeds verder onderzoek uitvoeren.

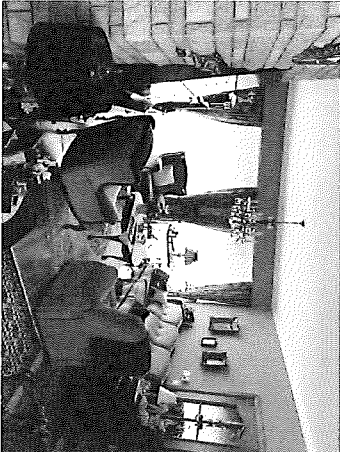
Fiche 22: Pleisterwerk aan muren

Geen asbest

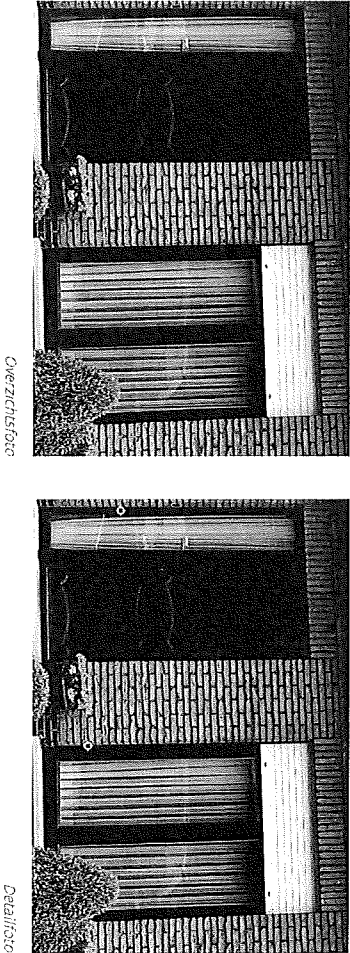
Fiche 23: Kitwerk raam en deur (tussen muur en hout) Geen asbest

Geen asbest
