# Asbestinventarisat attest

Depotstraat 23, 2620 Hemiksem

Attestnummer : **20260828-000307.000**

Uitgegeven op : **28.08.2026**

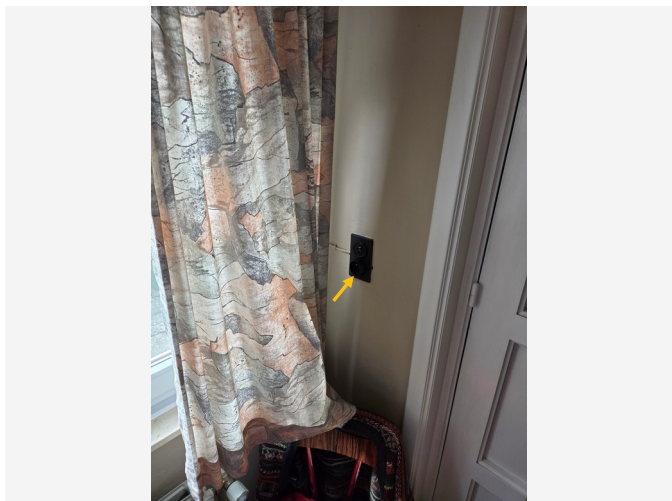
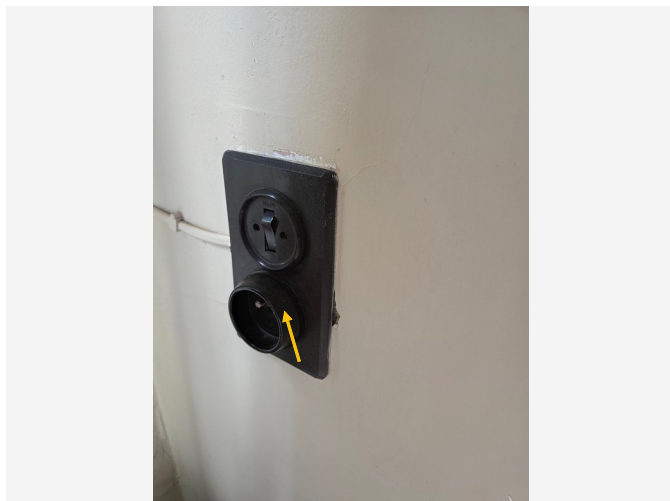
# Fiche 1: Bakeliet tellerkast + 3 schakelaars + 3 stopcontacten + schroefdraad

| Eindbeoordeling materiaalrisico | Verhoogd materiaalrisico en/of verhoogde kans op vezelvrijgave |

| Asbestsoort (vezeltype) | Crocidoliet aanwezig |
| Toestand van het materiaal | Licht beschadigd, licht verweerd. Intacte calciumsilicaatplaat of materiaal met categorie 3-gebondenheid |

| Asbestmateriaal | Plaat, paneel, tablet - Type Bakeliet |

- Zorg voor een veilig beheer. Vermijd het beschadigen van het asbestmateriaal. Controleer de toestand jaarlijks op wijzigingen.
- Voer bijkomende staalname(s) uit.

- Eenvoudige handelingen: mag via doe-het-zelf of door werknemer(s) met opleidingsattest eenvoudige handelingen  
Schakelaars, stopcontacten en andere gelijkaardige toepassingen kunnen eenvoudig losgeschroefd worden --> EH doe-het-zelf. Afgesloten of verzegelde kast --> EH opgeleid techniek personeel 8u basisopleiding asbest. Voor elektrische infrastructuur en uitrusting dient u vooraleer men deze toepassing gaat bevochtigen de elektriciteit af te sluiten (zoniet elektrocutie-/brandgevaar). standaard dragen van de nodige wegwerp beschermingsmiddelen FFP 3 masker , handschoenen en tyvec CAT III type 5-6 , afspoelbaar schoeisel Losschroeven en dubbel verpakken in plastic , sluit luchtdicht af en breng dit als hechtgebonden afval naar een plaatselijk containerpark. Voor hechtgebonden toepassingen: Bij verwijdering door doe-het-zelf moet men dit afval dubbel en luchtdicht verpakt aandienen bij het gemeentelijk recyclagepark. Men

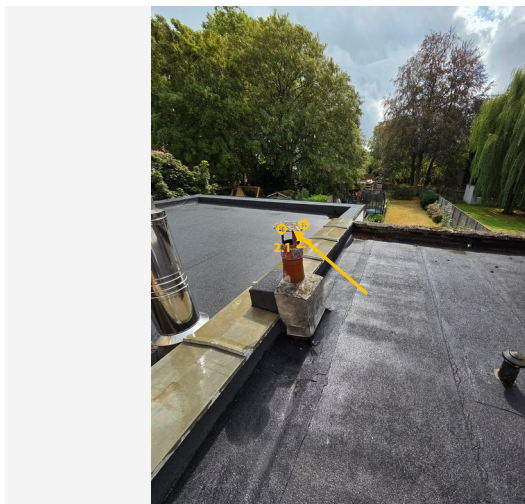
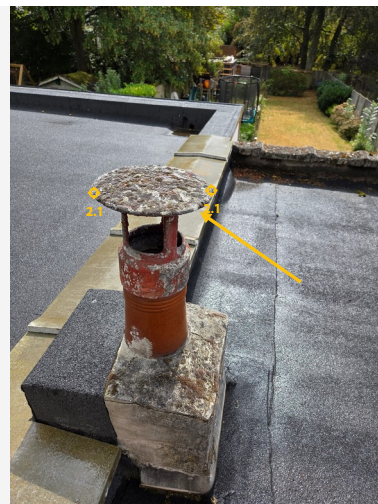
| Eindbeoordeling materiaalrisico | Verhoogd materiaalrisico en/of verhoogde kans op vezelvrijgave |

| Asbestsoort (vezeltype) | Crocidoliet aanwezig |
| Toestand van het materiaal | Licht beschadigd, licht verweerd. Intacte calciumsilicaatplaat of materiaal met categorie 3-gebondenheid |

| # | Type | Referentie | Resultaat |
|---|---|---|---|
| 2.1 | Mengmonster | 6 | Chrysotiel, Crocidoliet |

| Beschrijving | Rookgaskanaal in asbestcement |

- Zorg voor een veilig beheer. Vermijd het beschadigen van het asbestmateriaal. Controleer de toestand jaarlijks op wijzigingen.

- Eenvoudige handelingen: mag via doe-het-zelf of door werknemer(s) met opleidingsattest eenvoudige handelingen  
Deze toepassing mag door een aannemer die over een opleidingsattest eenvoudige handelingen beschikt of door een particulier (doe-het-zelf), verwijderd worden indien er geen verhoogd risico op vrijgave van asbestvezels ontstaat en de toepassing voorafgaand wordt gefixeerd/bevochtigd. De individuele elementen moeten zonder machinale werktuigen (boormachine, slijpschijf, hogedrukreiniger) en zonder breken of gooien een voor een losgemaakt worden en dubbel en luchtdicht verpakt afgevoerd worden naar een erkend afvalpunt (recyclagepark). Daar moeten ze voorzichtig in de container voor asbestafval worden gelegd. Op het recyclagepark worden uitsluitend hechtgebonden asbestmaterialen aanvaard. Niet-hechtgebonden asbestmaterialen kunnen enkel bij een erkend asbestverwijderaar of asbestafvalverwerker worden aangeboden.

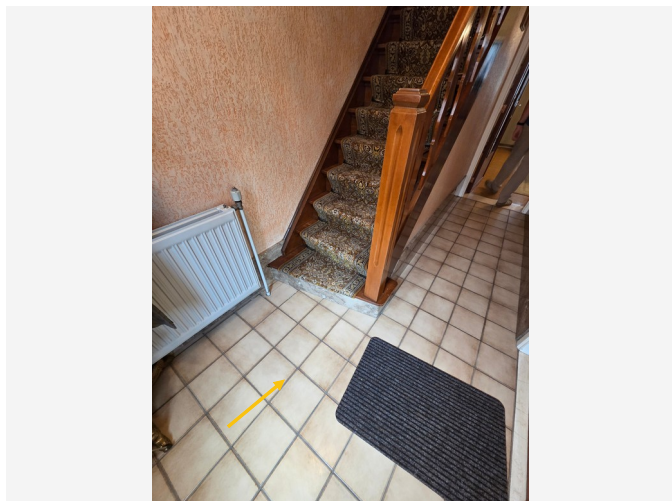
Situeringsfoto

In het inspectieprotocol is een monsternamen van tegellijm verplicht om dit te identificeren als niet-asbesthoudend. Er waren geen facturen ter beschikking die bevestigen dat de tegels na 2001 waren geplaatst. Er waren geen bestaande beschadigingen aan de wandtegels om de lijm voldoende te kunnen inspecteren. Om dit af te toetsen is het aangewezen om bij eventuele renovatiewerken aan de tegels verder onderzoek/staalname te laten uitvoeren ter controle.

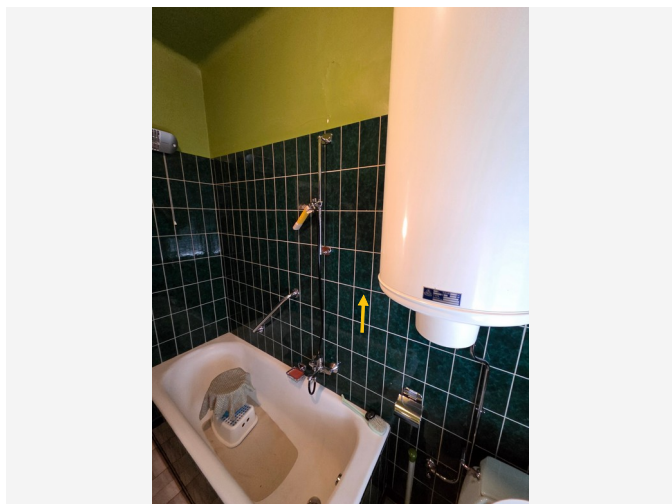
Situeringsfoto

Afwerking met een intacte faiencetegels zonder zichtbare beschadigingen. Controle en monsternamen van de lijm laag is enkel mogelijk mits uitbreiding naar een aanvullend destructief onderzoek.

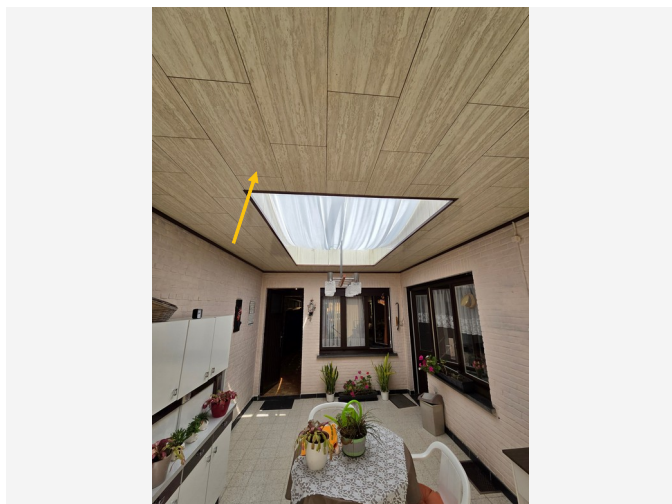
Situeringfoto

Plafonds zijn afgewerkt met valse plafonds in plaatmateriaal. Het is niet duidelijk of er pleisterwerk of ander verdacht asbestmateriaal aanwezig is achter / op deze valse plafonds, het is aangewezen om bijkomend onderzoek uit te voeren bij werken. Zonder destructieve handeling is het niet mogelijk om na te gaan of er asbesthoudende materialen aanwezig zijn achter de plafond afwerking. Als bij sloop of renovatie blijkt dat er achter deze plafonds nog pleisterwerk of asbest verdachte toepassingen aanwezig zijn, moet dit bemonsterd worden.

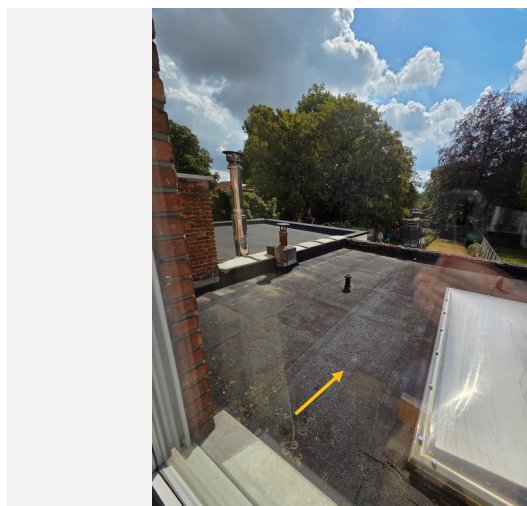
### Fiche 14: Onderdak plat dak woning (niet waarneembaar)

| Beschrijving | Notitie | Terug te vinden op plannen |
|---|---|---|
| Fiche 14: Onderdak plat dak woning (niet waarneembaar) | <p>Het onderdak is van binnenuit niet bereikbaar. Langs buiten ligt er roofing op het dak. Hierdoor is een eventueel asbestverdacht onderdak niet waarneembaar zonder uitbreiding naar een aanvullend destructief onderzoek.</p> <p>Laat dit controleren bij werken door een bevoegd technicus.</p> | Plan 1.13: Dak |
