# Asbestinventarisatattest

Minervastraat 57, 2640 Mortsel

Attestnummer : 20260831-000213.000

**Niet-asbestveilig**

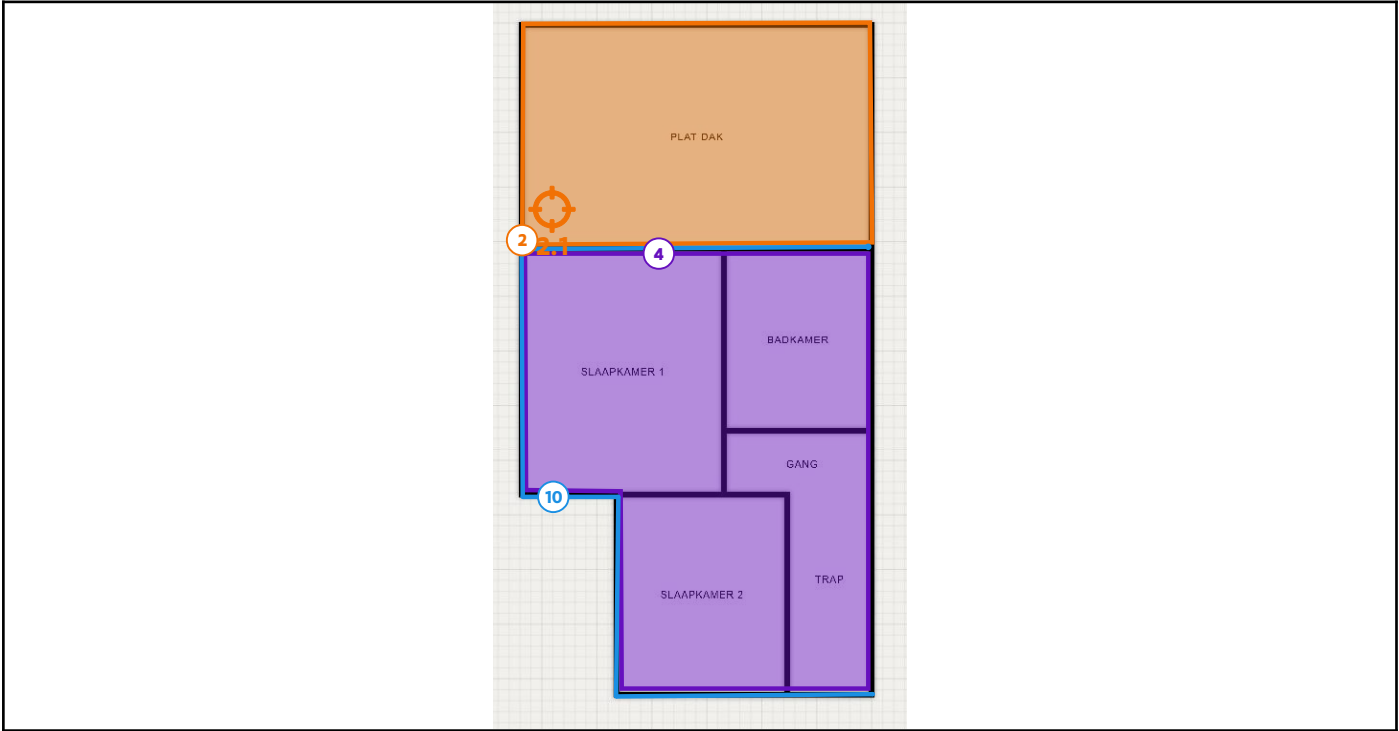
# Plan 1.4: 1V: cementering-valse plafonds-roofing

| Beschrijving | Type | Actie |
|---|---|---|
| 2. Roofing plat dak woning | Asbestmateriaal | Verwijderen |

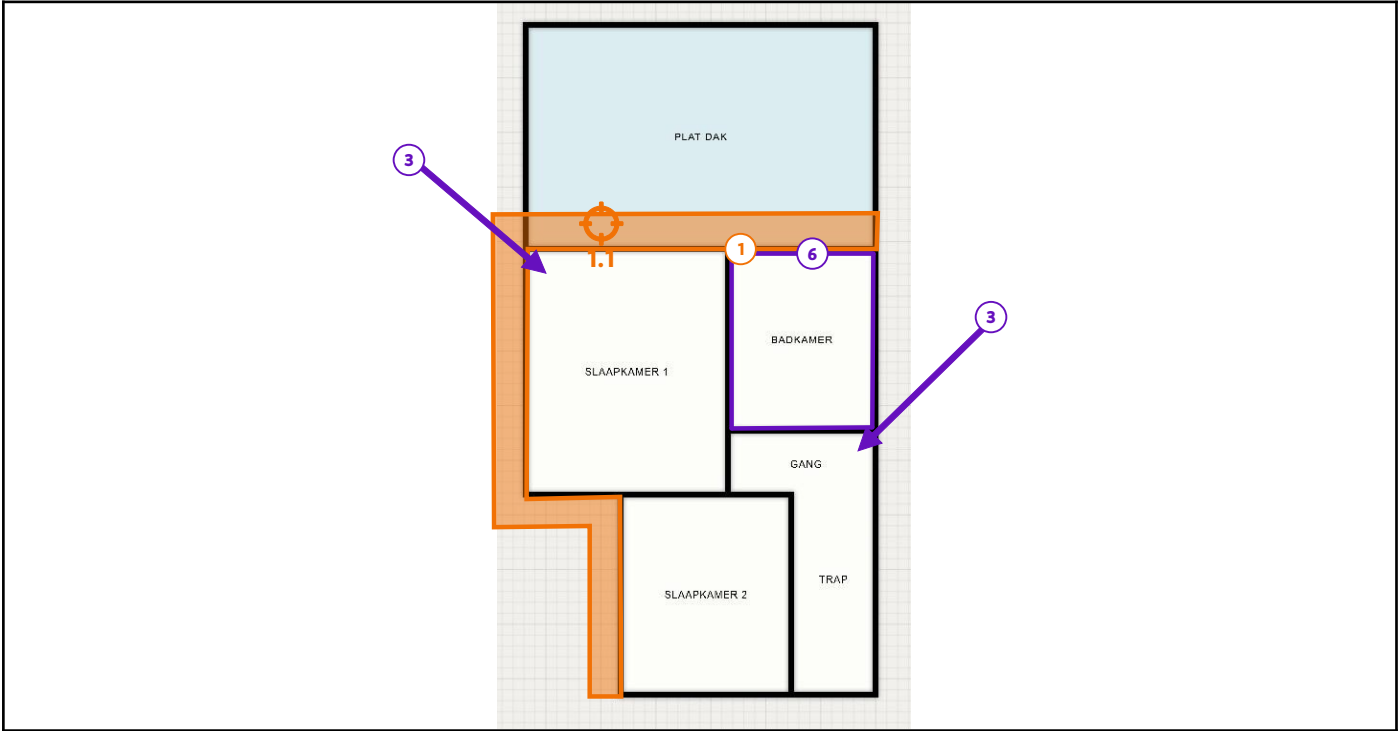
# Plan 1.5: 1V: tegelijm-schouwen-roofing

| Beschrijving | Type | Actie |
|---|---|---|
| 1. Roofing dakgoot | Asbestmateriaal | Verwijderen |
| 3. Schouwen: mogelijk onderliggende asbestverdachte doorvoeren | Beperking | - |

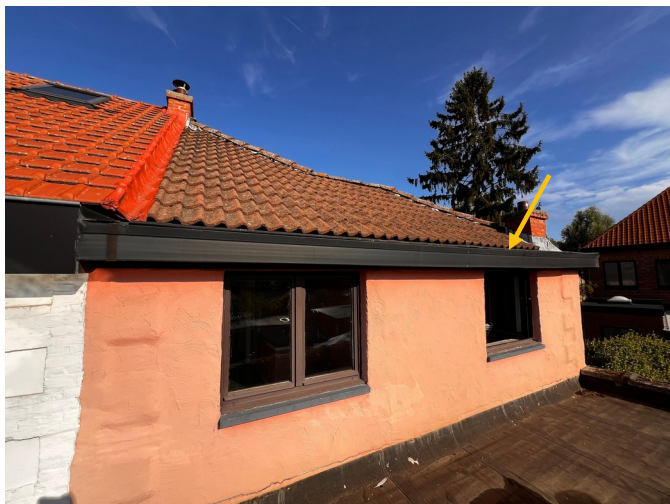
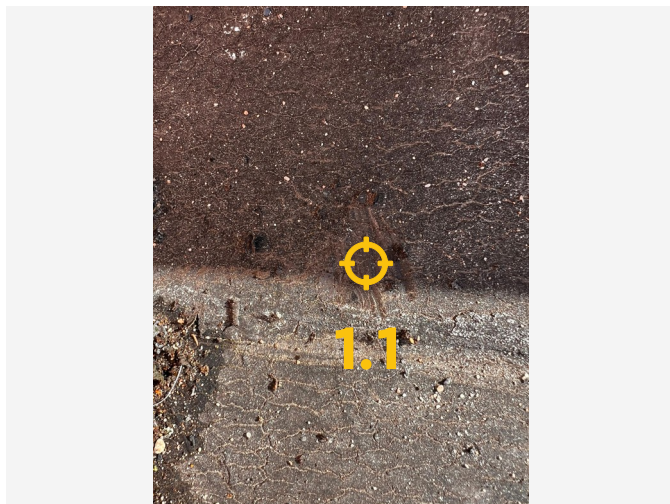
| Eindbeoordeling materiaalrisico | Verhoogd materiaalrisico en/of verhoogde kans op vezelvrijgave |

| Toestand van het materiaal | Matig beschadigd, matig verweerd |

| # | Type | Referentie | Resultaat |
|---|---|---|---|
| 1.1 | Puntmonster | PM02 | Chrysotiel |

| Beschrijving | Roofing dakgoot |
| Opmerking | De roofing aan de achterste dakgoot werd bemonsterd ter hoogte van de toplaag om structurele gevolgschade (lekkage) te vermijden. In het kader van het niet destructief onderzoek konden eventuele onderliggende lagen niet geïnspecteerd worden. De aangegeven hoeveelheden berusten op een zo nauwkeurig mogelijke opmeting en kunnen niet letterlijk overgenomen worden in het kader van een meetstaat voor eventuele werken. Hieraan kunnen geen rechten worden ontleend. |

Verwijderen

- Zorg voor een veilig beheer. Vermijd het beschadigen van het asbestmateriaal. Controleer de toestand jaarlijks op wijzigingen.

- Eenvoudige handelingen: mag via doe-het-zelf of door werknemer(s) met opleidingsattest eenvoudige handelingen  
Deze toepassing kan door een aannemer die over een opleidingsattest eenvoudige handelingen beschikt of door een particulier (doe-het-zelf), verwijderd worden indien er geen verhoogd risico op vrijgave van asbestvezels (max. concentratie 0,01 vezels/cm<sup>3</sup> - CODEX Art. VI.3-54) ontstaat en de toepassing voorafgaand wordt gefixeerd/bevochtigd; de individuele elementen zonder machinale werktuigen (boormachine, slijpschijf, hogedrukreiniger,...) en zonder breken of gooien een voor een losgemaakt worden; en ten slotte dubbel en luchtdicht verpakt weggevoerd worden naar een erkend afvalpunt (recyclagepark).

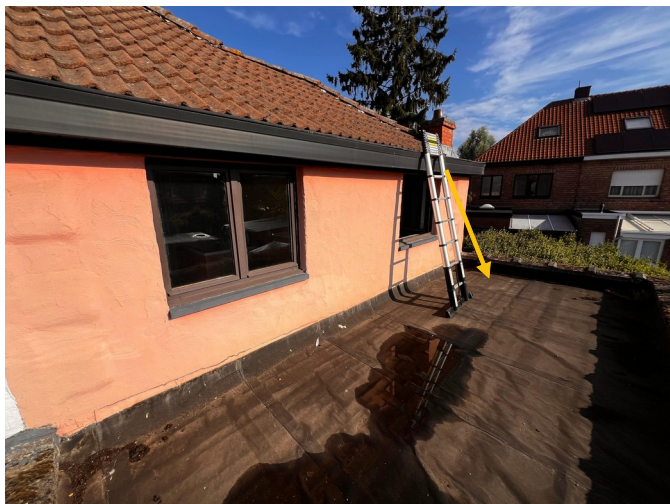
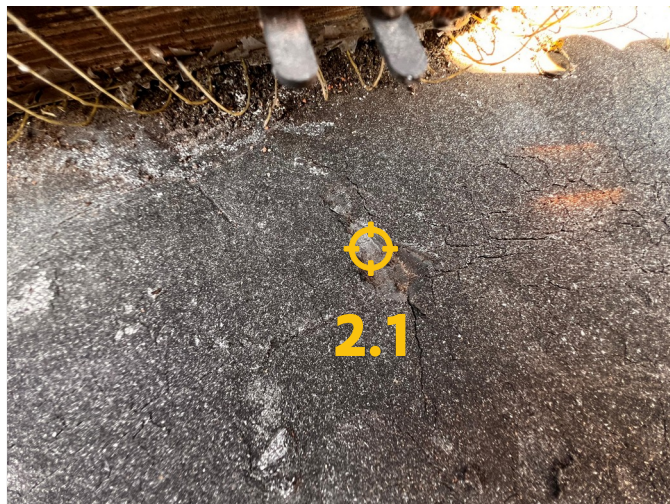
| Eindbeoordeling materiaalrisico | Verhoogd materiaalrisico en/of verhoogde kans op vezelvrijgave |

| Toestand van het materiaal | Matig beschadigd, matig verweerd |

| # | Type | Referentie | Resultaat |
|---|---|---|---|
| 2.1 | Puntmonster | PM01 | Chrysotiel |

| Beschrijving | Roofing plat dak woning |
| Opmerking | De roofing op het plat dak van de woning werd bemonsterd ter hoogte van de toplaag om structurele gevolgschade (lekkage) te vermijden. In het kader van het niet destructief onderzoek konden eventuele onderliggende lagen niet geïnspecteerd worden. De aangegeven hoeveelheden berusten op een zo nauwkeurig mogelijke opmeting en kunnen niet letterlijk overgenomen worden in het kader van een meetstaat voor eventuele werken. Hieraan kunnen geen rechten worden ontleend. |

Verwijderen

- Zorg voor een veilig beheer. Vermijd het beschadigen van het asbestmateriaal. Controleer de toestand jaarlijks op wijzigingen.

- Eenvoudige handelingen: mag via doe-het-zelf of door werknemer(s) met opleidingsattest eenvoudige handelingen  
Deze toepassing kan door een aannemer die over een opleidingsattest eenvoudige handelingen beschikt of door een particulier (doe-het-zelf), verwijderd worden indien er geen verhoogd risico op vrijgave van asbestvezels (max. concentratie 0,01 vezels/cm<sup>3</sup> - CODEX Art. VI.3-54) ontstaat en de toepassing voorafgaand wordt gefixeerd/bevochtigd; de individuele elementen zonder machinale werktuigen (boormachine, slijpschijf, hogedrukreiniger,...) en zonder breken of gooien een voor een losgemaakt worden; en ten slotte dubbel en luchtdicht verpakt weggevoerd worden naar een erkend afvalpunt (recyclagepark).

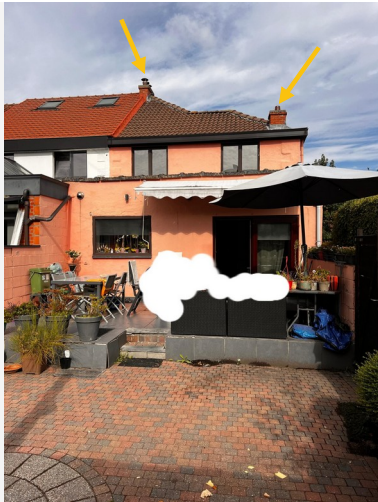
## Fiche 3: Schouwen: mogelijk onderliggende asbestverdachte doorvoeren

**Reden:** Het te onderzoeken materiaal situeert zich hoger dan 3,50 m te rekenen vanaf een veilige ondergrond

**Uitleg van de asbestdeskundige:** De mogelijk onderliggende asbestverdachte doorvoeren in de schouwen op het dak van de woning bevinden zich hoger dan 3,50 meter te rekenen vanaf een vaste en veilige ondergrond waardoor het materiaal overeenkomstig het inspectieprotocol als fysiek niet bereikbaar wordt beschouwd. Deze toestand kan op korte termijn redelijkerwijs (termijn/kostprijs) niet verholpen worden.

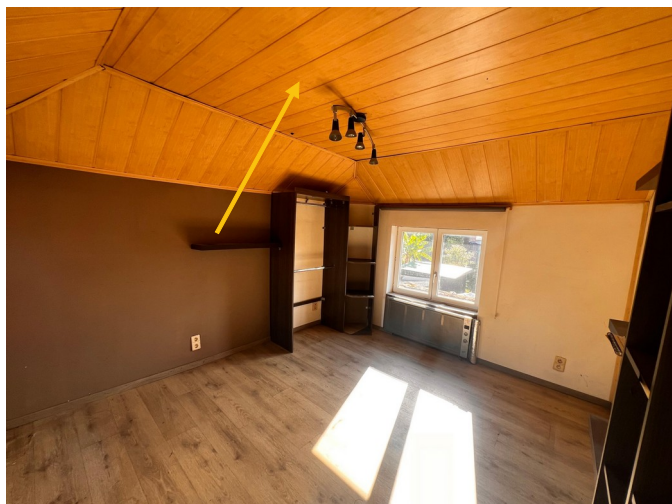
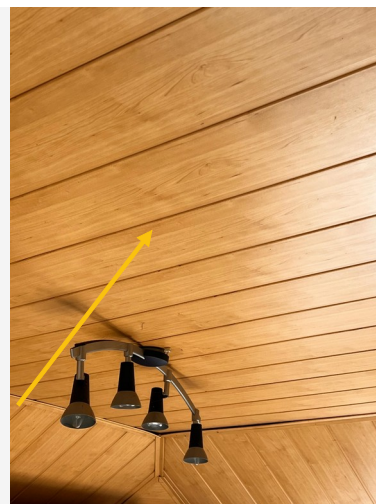
In alle ruimtes zijn valse plafonds in Gyproc of in hout geplaatst. Deze toepassingen zijn niet-asbestverdacht. In het kader van het niet destructief onderzoek konden eventuele onderliggende lagen niet geïnspecteerd worden.

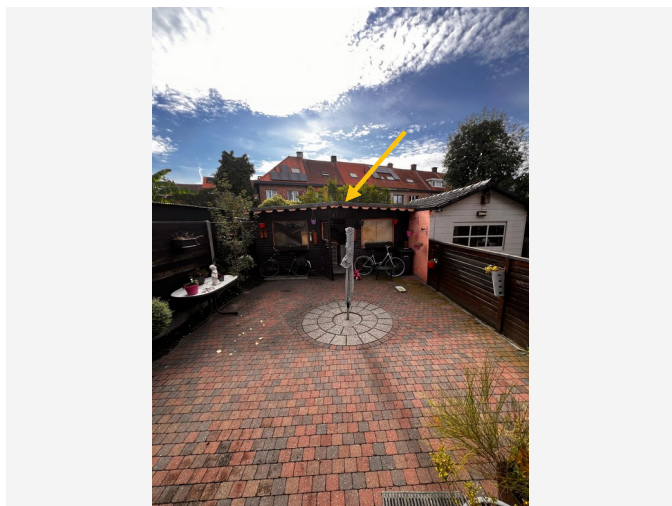
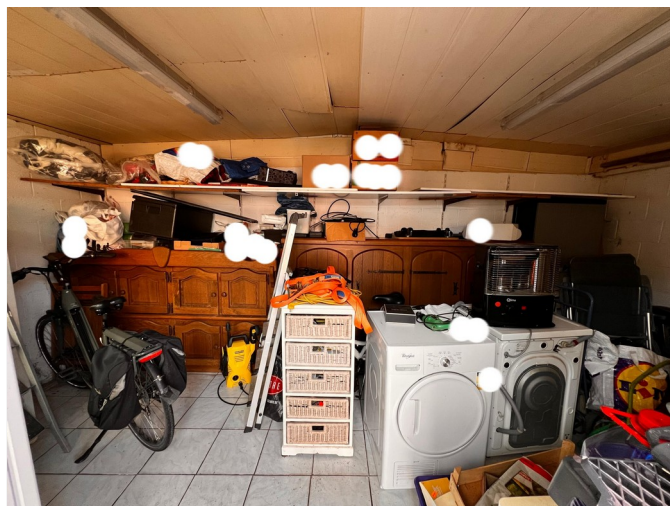
De tuinberging bestaat uit niet-asbestverdachte materialen voor wat betreft de vloeren, de wanden en het plafond. In het kader van het niet destructief onderzoek konden eventuele onderliggende lagen niet geïnspecteerd worden.
