# Asbestinventarisatetest

Wouter Diltlaan 18, 2660 Antwerpen

Attestnummer : 20230303-000031.000

**Asbestveilig**

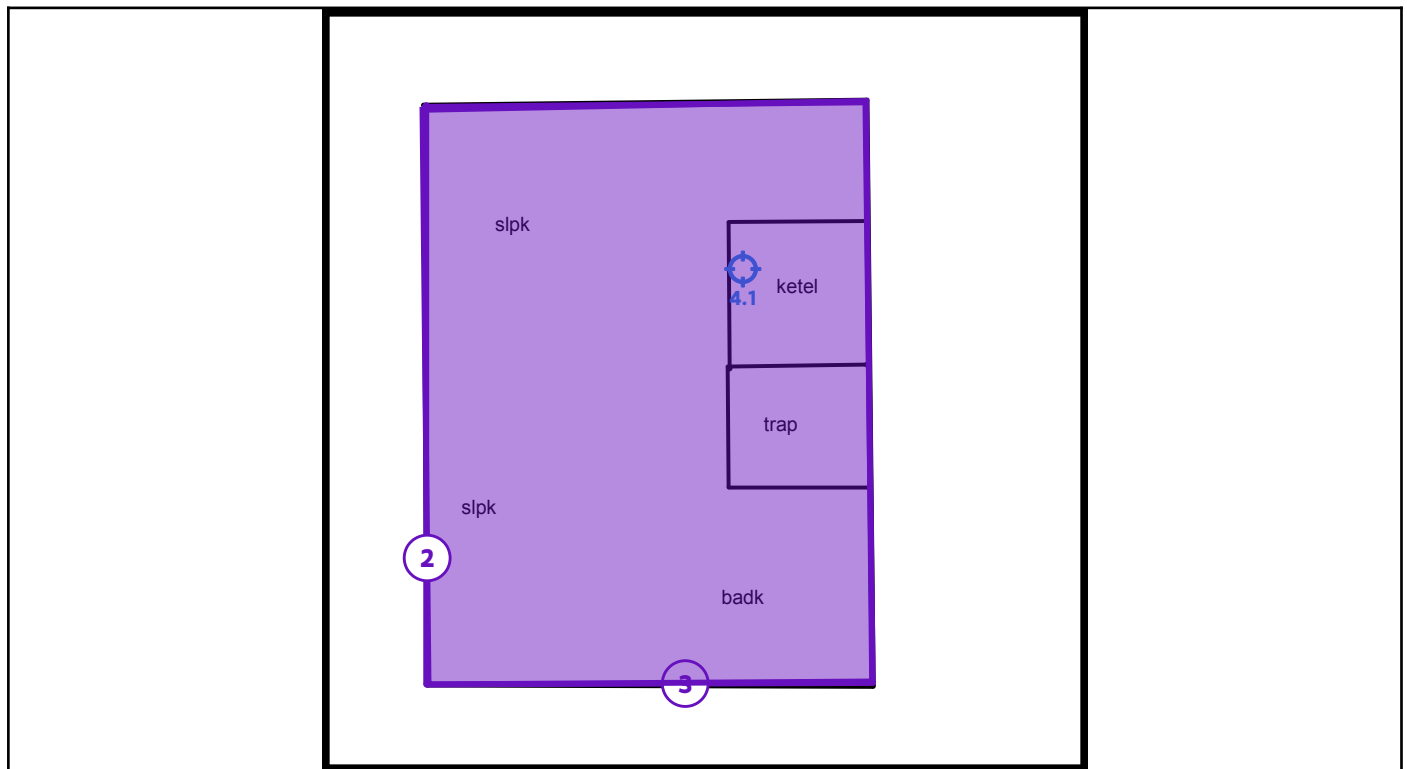
## Plan 1.3: 2e verdieping

| Beschrijving | Type | Actie |
|---|---|---|
| 2. Bovendak niet inspecteerbaar | Beperking | - |

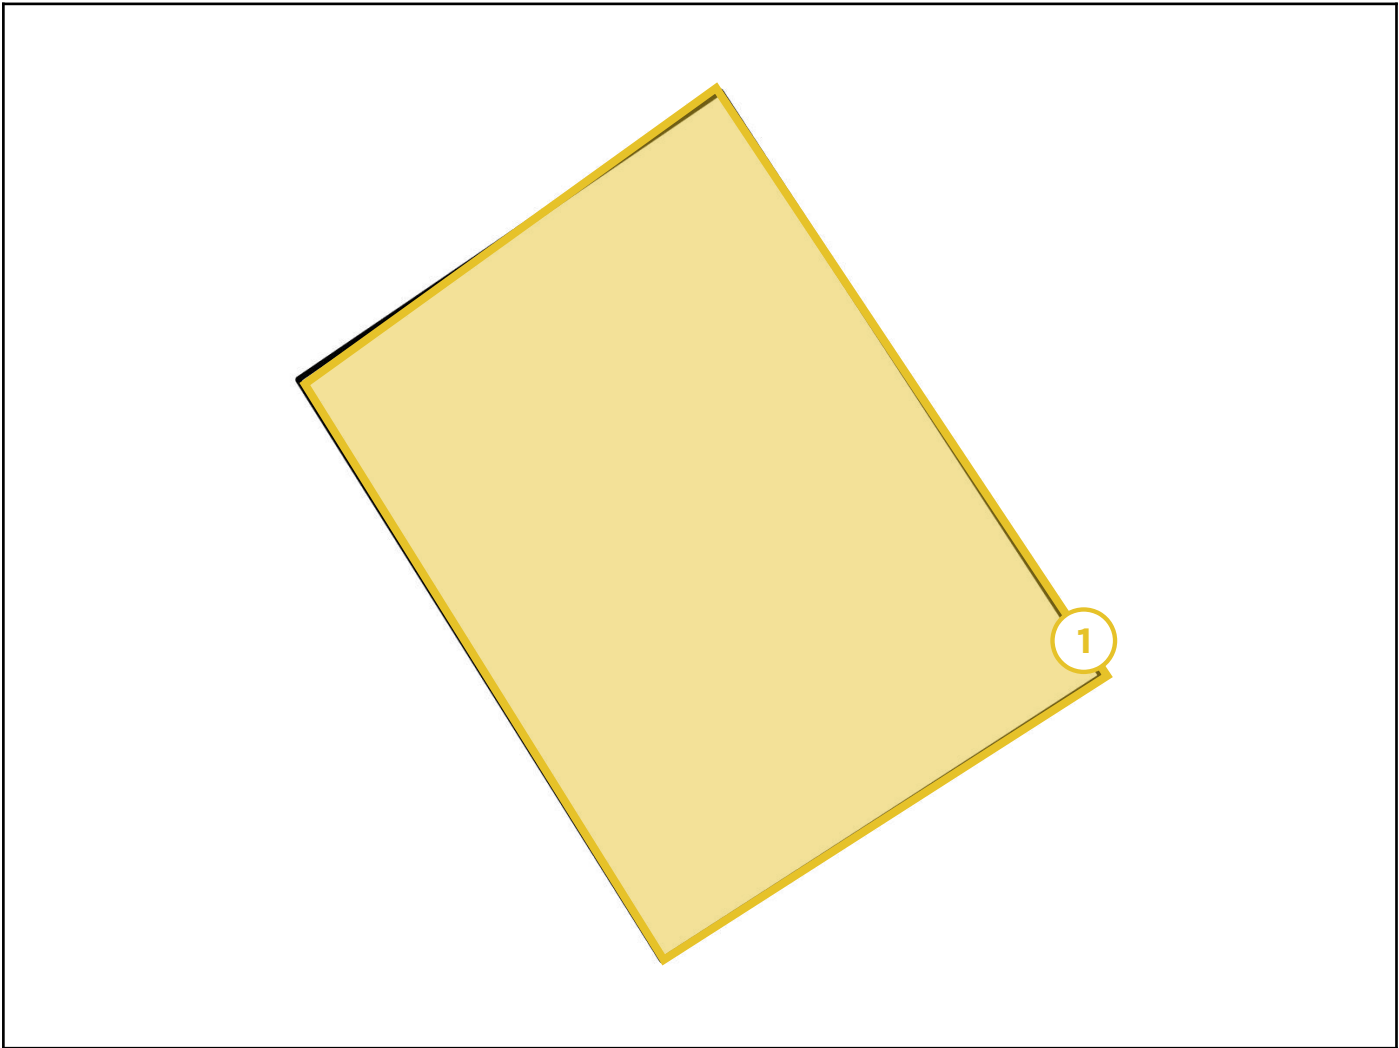
# Plan 2.1: Bijgebouw plan

| Beschrijving | Type | Actie |
|---|---|---|
| 1. Roofing bijgebouw | Asbestmateriaal | Zorgvuldig beheren |

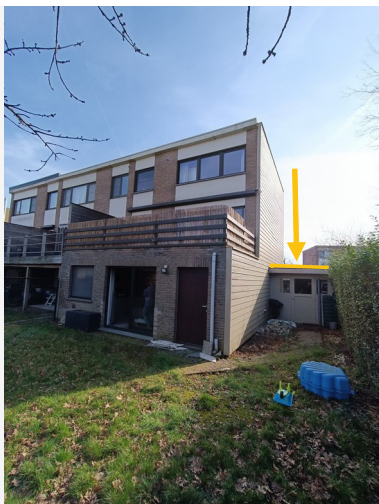
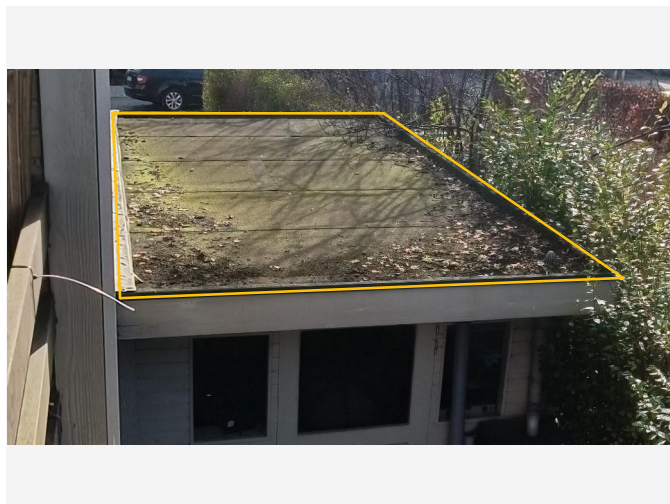
Overzichtsfoto

Detailfoto

| Eindbeoordeling materiaalarisico | Laag materiaalarisico en/of verlaagde kans op vezelvrijgave |

| Asbestsoort (vezeltype) | Crocidoliet aanwezig |
| Asbestconcentratie | Laag (< 50%) |
| Toestand van het materiaal | Onbeschadigd, niet verweerd |

| Beschrijving | Roofing bijgebouw |
| Asbestmateriaal | Dak- en gevelbekleding - Roofing |

| <b>Opmerking</b> | <p>In het inspectieprotocol is een monstername van roofing verplicht om dit te identificeren als niet-asbesthoudend.</p> <p>Een monstername is echter niet mogelijk wegens kans op lekkage.</p> <p>De toepassing wordt als asbestverdacht beschouwd.</p> |

Het asbestmateriaal valt onder de mijlpaal van 2040.

Zorgvuldig beheren

- Zorg voor een veilig beheer. Vermijd het beschadigen van het asbestmateriaal. Controleer de toestand jaarlijks op wijzigingen.
- Voer bijkomende staalname(s) uit.

- Eenvoudige handelingen: mag via doe-het-zelf of door werknemer(s) met opleidingsattest eenvoudige handelingen  
EH opgeleid personeel (dakwerker met 8u basisopleiding asbest) , Roofing is gelijmd/gebrand.

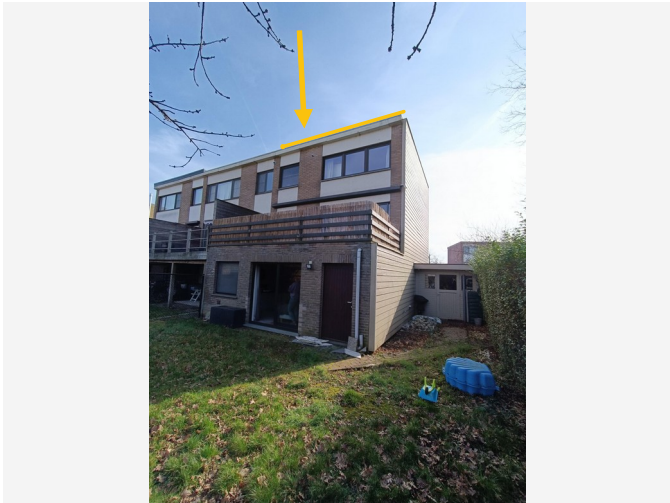
Situeringsfoto

**Reden:** Het te onderzoeken materiaal situeert zich hoger dan 3,50 m te rekenen vanaf een veilige ondergrond

**Uitleg van de asbestdeskundige:** Het inspectieprotocol is beperkt tot onderzoek niet hoger dan 3.5 meter vanaf een veilige ondergrond.

| (Asbest)materiaal | Dak- en gevelbekleding - Roofing |
| Karakterisatie | Asbest (verdacht) |

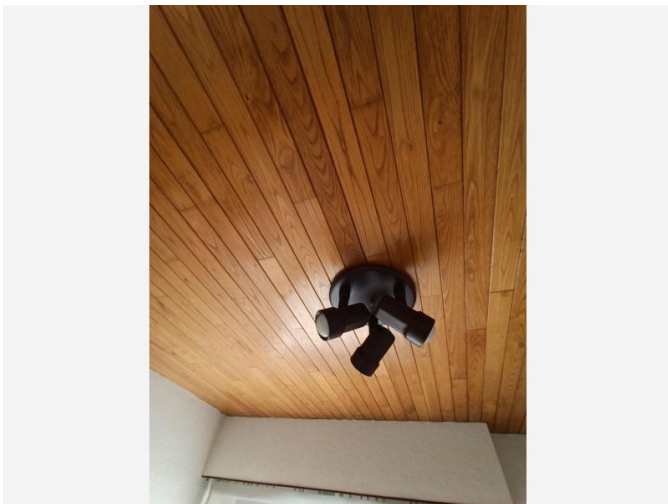
Vrije foto

Geen inspecteerbaar pleisterwerk aanwezig in de plafonds, geen staalname uitgevoerd.

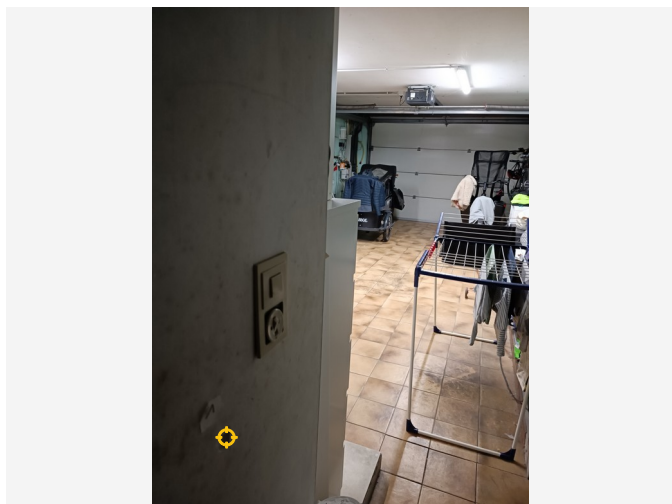
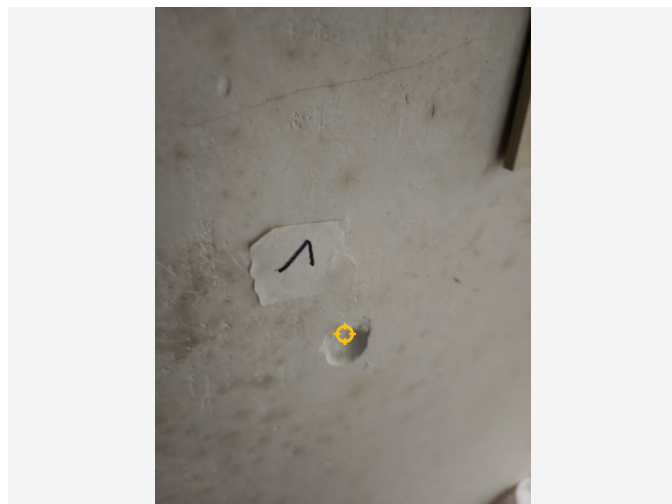
## Fiche 4: 1) Pleisterwerk muren

Overzichtsfoto

Detailfoto

Geen asbest

| # | Type | Referentie | Resultaat |
|---|---|---|---|
| 4.1 | Mengmonster | 1 | Geen asbest |
