# Asbestinventarisatattest

Justitiestraat 18/105, 2018 Antwerpen

Attestnummer : 20260911-000204.000

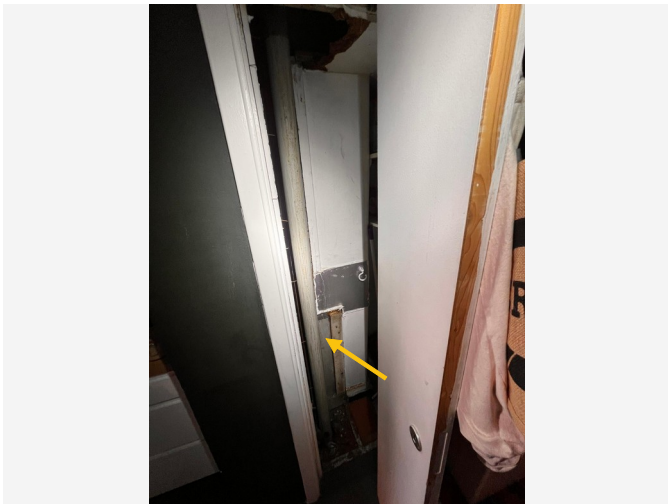
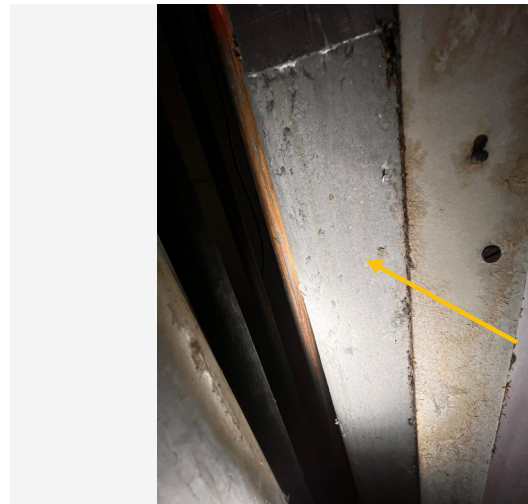
| Fiche 1: Vuilschuif / stortkoker..... | 11 |

| Eindbeoordeling materiaalrisico | Verhoogd materiaalrisico en/of verhoogde kans op vezelvrijgave |

| Toestand van het materiaal | Matig beschadigd, matig verweerd |

| Asbestmateriaal | Brandwerende afsluiting (prefab geheel) - Luik |
| Identificatiemethode | <p>De asbestdeskundige beoordeelt het materiaal als asbestverdacht en dus asbesthoudend, en dit zonder monstername.</p> <p>Motivatie: De materialen behoren niet toe aan de eigenaar voor wie de asbestdeskundige de asbestinventaris uitvoert.</p> |
| Opmerking | <p>De vuilschuif in asbestcement behoort tot de gemeenschappelijke delen van het gebouw (= materiaal van andere eigenaar) en werd positief bemonsterd op de aanwezigheid van chrysotiel in het asbestinventarisatetest 20251029-000553.000 de dato 29/10/2025 m.b.t. de gemeenschappelijke delen van het gebouw. De aangegeven hoeveelheden berusten op een ruwe inschatting en kunnen niet letterlijk overgenomen worden in het kader van een meetstaat voor eventuele werken. Hieraan kunnen geen rechten worden ontleend.</p> |

Verwijderen

- Zorg voor een veilig beheer. Vermijd het beschadigen van het asbestmateriaal. Controleer de toestand jaarlijks op wijzigingen.

- Eenvoudige handelingen: mag via doe-het-zelf of door werknemer(s) met opleidingsattest eenvoudige handelingen  
Deze toepassing kan door een aannemer die over een opleidingsattest eenvoudige handelingen beschikt of door een particulier (doe-het-zelf), verwijderd worden indien er geen verhoogd risico op vrijgave van asbestvezels (max. concentratie 0,01 vezels/cm<sup>3</sup> - CODEX Art. VI.3-54) ontstaat en de toepassing voorafgaand wordt gefixeerd/bevochtigd; de individuele elementen zonder machinale werktuigen (boormachine, slijpschijf, hogedrukreiniger,...) en zonder breken of gooien een voor een losgemaakt worden; en ten slotte dubbel en luchtdicht verpakt weggevoerd worden naar een erkend afvalpunt (recyclagepark).

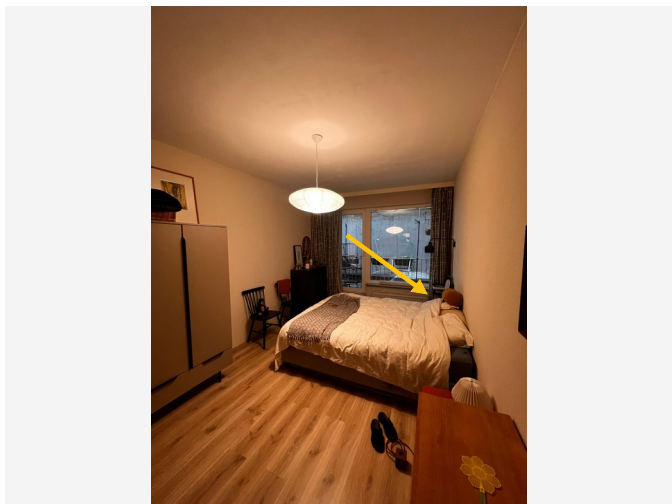
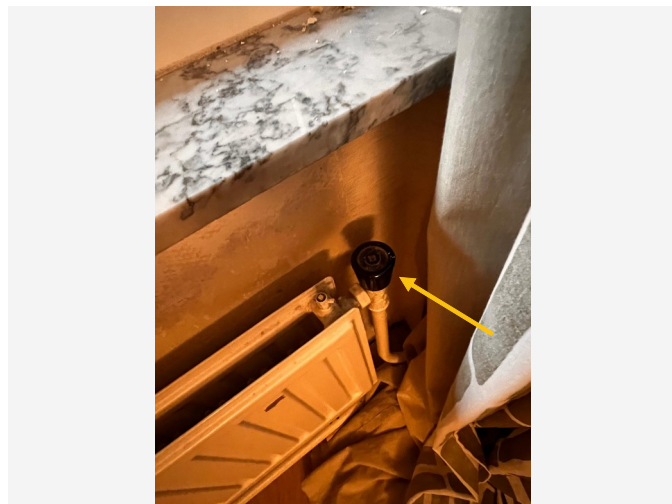
| Fiche 2: Radiatorknoppen..... | 15 |

| Eindbeoordeling materiaalarisico | Laag materiaalarisico en/of verlaagde kans op vezelvrijgave |

| Toestand van het materiaal | Onbeschadigd, niet verweerd |

| Asbestmateriaal | Plaat, paneel, tablet - Type Bakeliet |
| Opmerking | <p>In de slaapkamer 3 en in de keuken hangen oude radiatorknoppen die bakeliet kunnen bevatten. Geen staalname mogelijk vanwege het risico op grotere dan door de monstername inherente schade. De aangegeven hoeveelheden berusten op een ruwe inschatting en kunnen niet letterlijk overgenomen worden in het kader van een meetstaat voor eventuele werken. Hieraan kunnen geen rechten worden ontleend.</p> |

Zorgvuldig beheren

- Zorg voor een veilig beheer. Vermijd het beschadigen van het asbestmateriaal. Controleer de toestand jaarlijks op wijzigingen.
- Voer bijkomende staalname(s) uit.

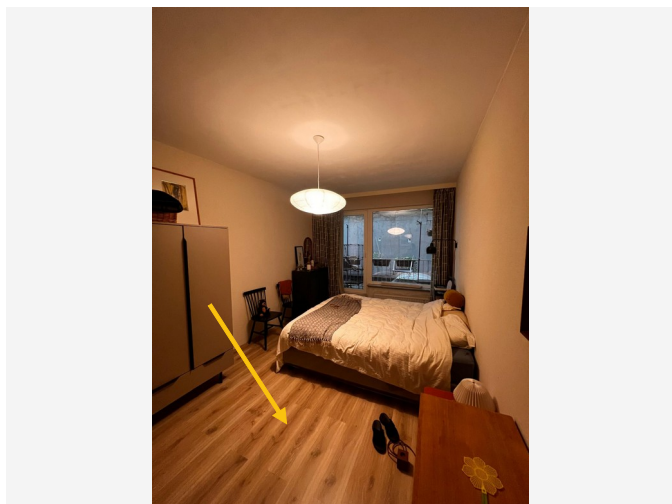
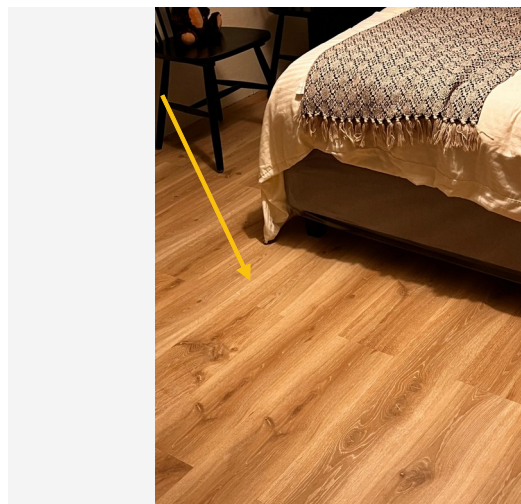
| Fiche 3: Vloeren..... | 20 |

De geïnspecteerde vloerbekleding en plinten zijn niet-asbestverdacht. In het kader van het niet destructief onderzoek konden eventuele onderliggende lagen niet onderzocht worden.

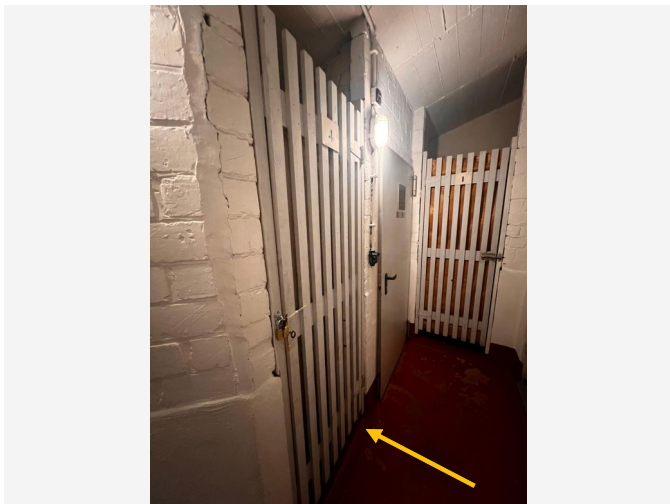
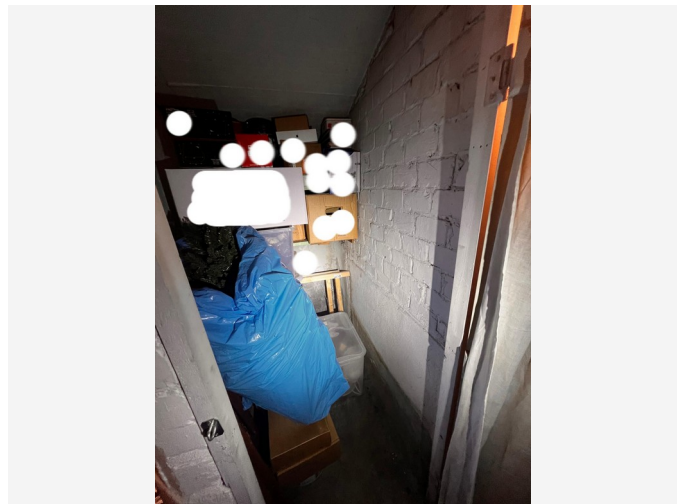
| Fiche 4: Kelderberging 4..... | 21 |

De privatieve keldergering 4 hoort bij het appartement bus 105 en bestaat uit niet-asbestverdachte toepassingen voor wat betreft de wanden, de plafonds en de vloeren. In het kader van het niet destructief onderzoek konden eventuele onderliggende lagen niet geïnspecteerd worden.

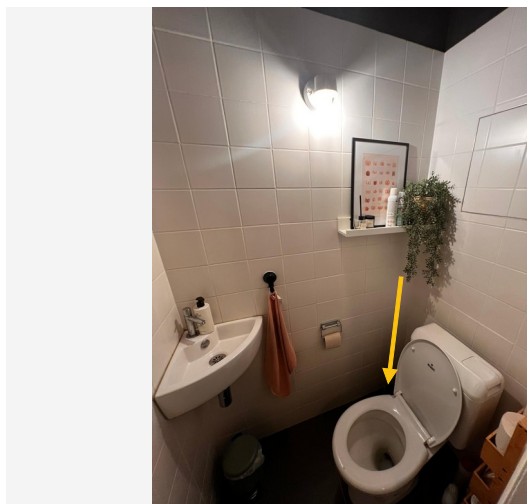
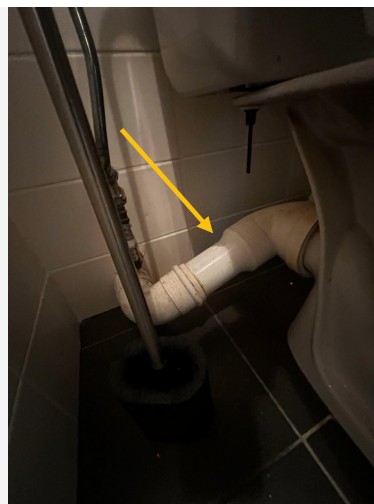
| Fiche 5: Afvoer toilet..... | 22 |

De afvoer van het toilet is niet-asbestverdacht voor wat betreft het zichtbare gedeelte. In het kader van het niet destructief onderzoek konden eventuele onder- of bovenliggende elementen niet geïnspecteerd worden.

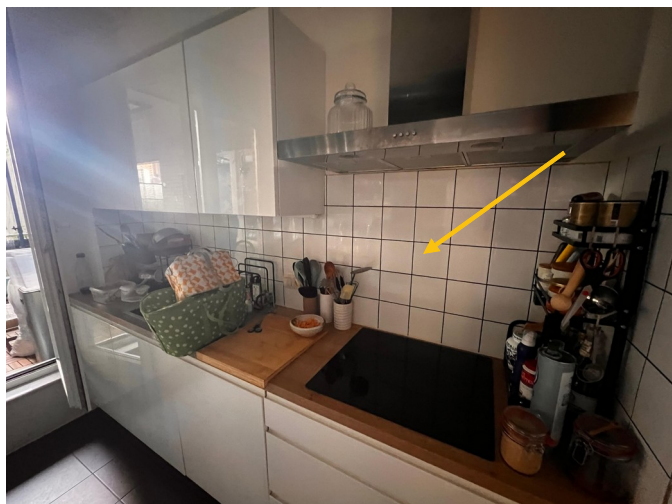
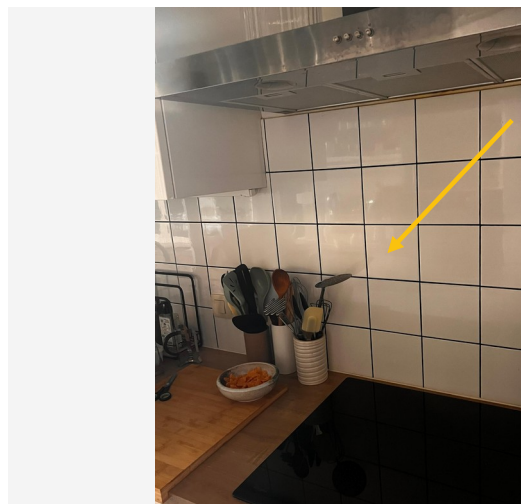
| Fiche 6: Tegellijm achter faiencetegels..... | 23 |

Binnenwanden in de keuken, in het toilet en in de badkamer afgewerkt met een intacte laag faiencetegels zonder zichtbare beschadigingen. Inspectie van de onderliggende lijmlaag is niet mogelijk zonder uitbreiding naar een destructief onderzoek.

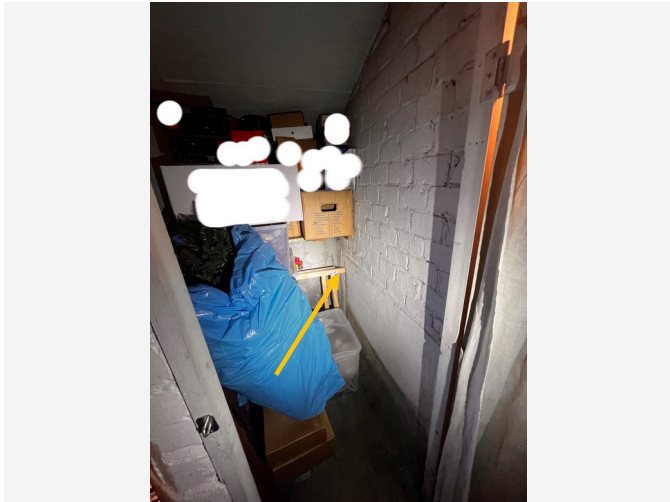
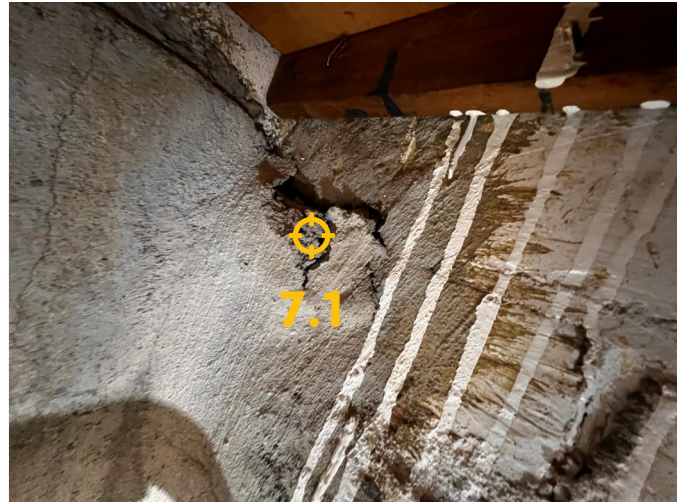
| Fiche 7: Cementgebonden pleisterwerk kelderberging 4..... | 25 |

Geen asbest

| Opmerking | Het cementgebonden pleisterwerk aan de wanden in de kelderberging 4 werd op twee plaatsen bemonsterd telkens ter hoogte van een bestaande beschadiging. De twee stalen werden verdeeld in één mengmonster. De aangegeven hoeveelheden berusten op een ruwe inschatting en kunnen niet letterlijk overgenomen worden in het kader van een meetstaat voor eventuele werken. Hieraan kunnen geen rechten worden ontleend. |

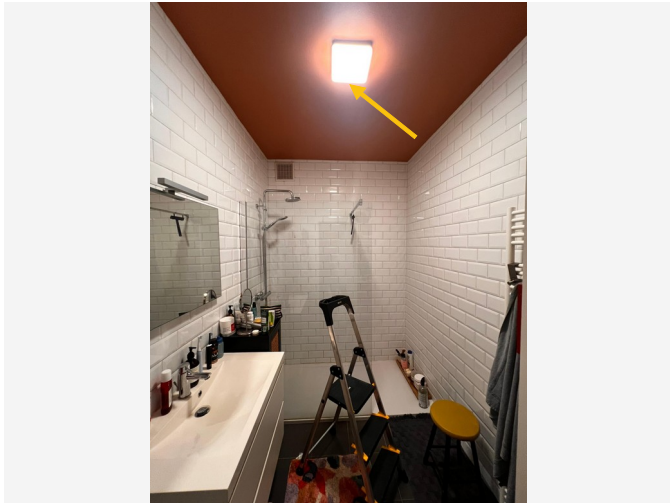
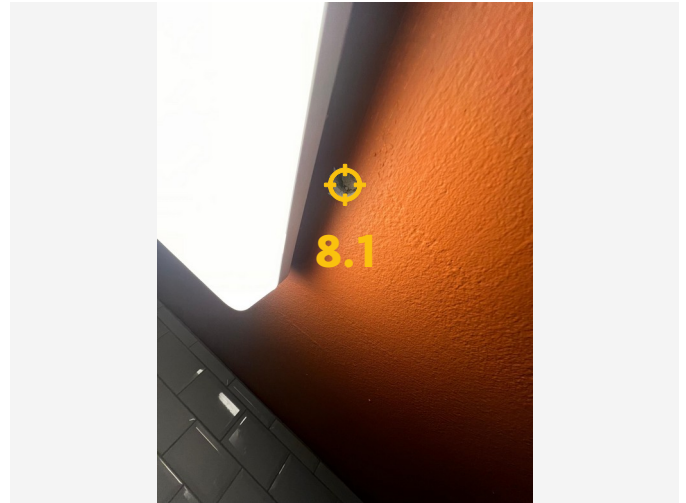
## Fiche 8: Pleisterwerk plafonds

Geen asbest

| Opmerking | Het pleisterwerk aan de plafonds werd bemonsterd in de hal (individuele ruimte) ter hoogte van een bestaande beschadiging en in de badkamer (natte ruimte). Er is geen stookruimte (collectieve verwarming) noch een traphal aanwezig in het appartement. De twee stalen werden verdeeld in één mengmonster. De aangegeven hoeveelheden berusten op een zo nauwkeurig mogelijke opmeting en kunnen niet letterlijk overgenomen worden in het kader van een meetstaat voor eventuele werken. Hieraan kunnen geen rechten worden ontleend. |

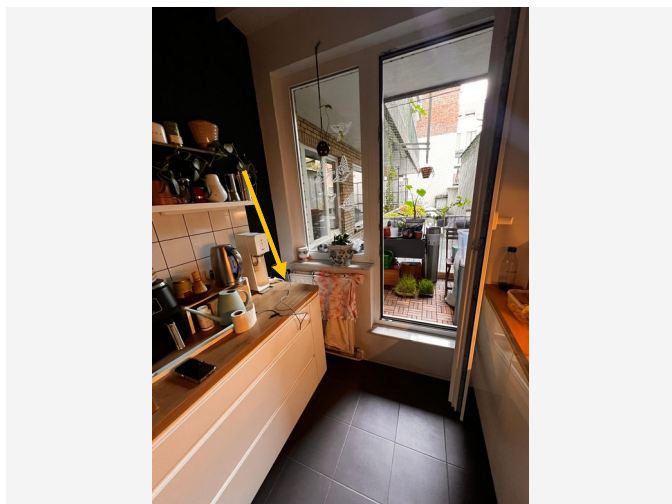
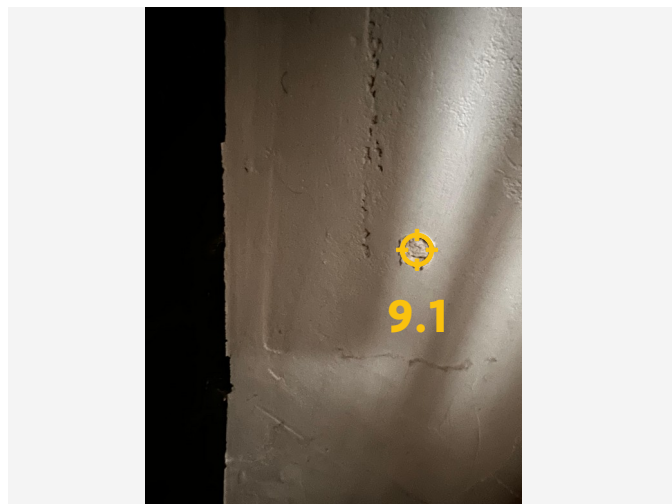
## Fiche 9: Pleisterwerk wanden

Geen asbest

| Opmerking | Het pleisterwerk aan de wanden werd bemonsterd in de slaapkamer 3 (individuele ruimte) en in de keuken (natte ruimte). Er is geen stookruimte (collectieve verwarming) noch een traphal aanwezig in het appartement. De twee stalen werden verdeeld in één mengmonster. De aangegeven hoeveelheden berusten op een ruwe inschatting en kunnen niet letterlijk overgenomen worden in het kader van een meetstaat voor eventuele werken. Hieraan kunnen geen rechten worden ontleend. |

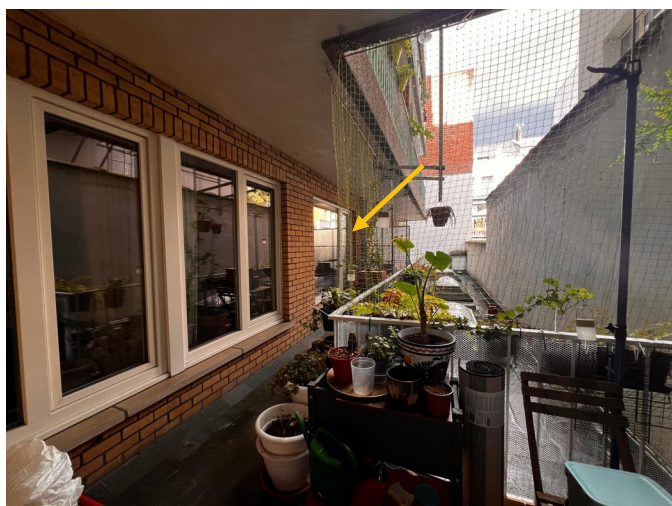
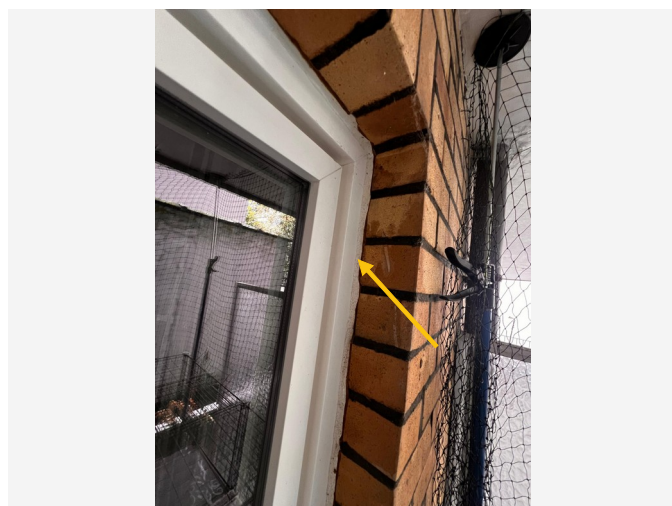
### Fiche 10: Afdichtingsmateriaal aan schrijnwerk

| Beschrijving | Notitie | Terug te vinden op plannen |
|---|---|---|
| Fiche 10: Afdichtingsmateriaal aan schrijnwerk | Geen verdachte mastieken waar te nemen tijdens de inspectie naar de afdichting van het schrijnwerk. In het kader van het niet destructief onderzoek konden eventuele onderliggende lagen niet geïnspecteerd worden. | - |
