# Asbestinventarisatattest

Beukenlaan 10A/001, 2020 Antwerpen

Attestnummer : 20260902-000023.000

Uitgegeven op : 02.09.2026

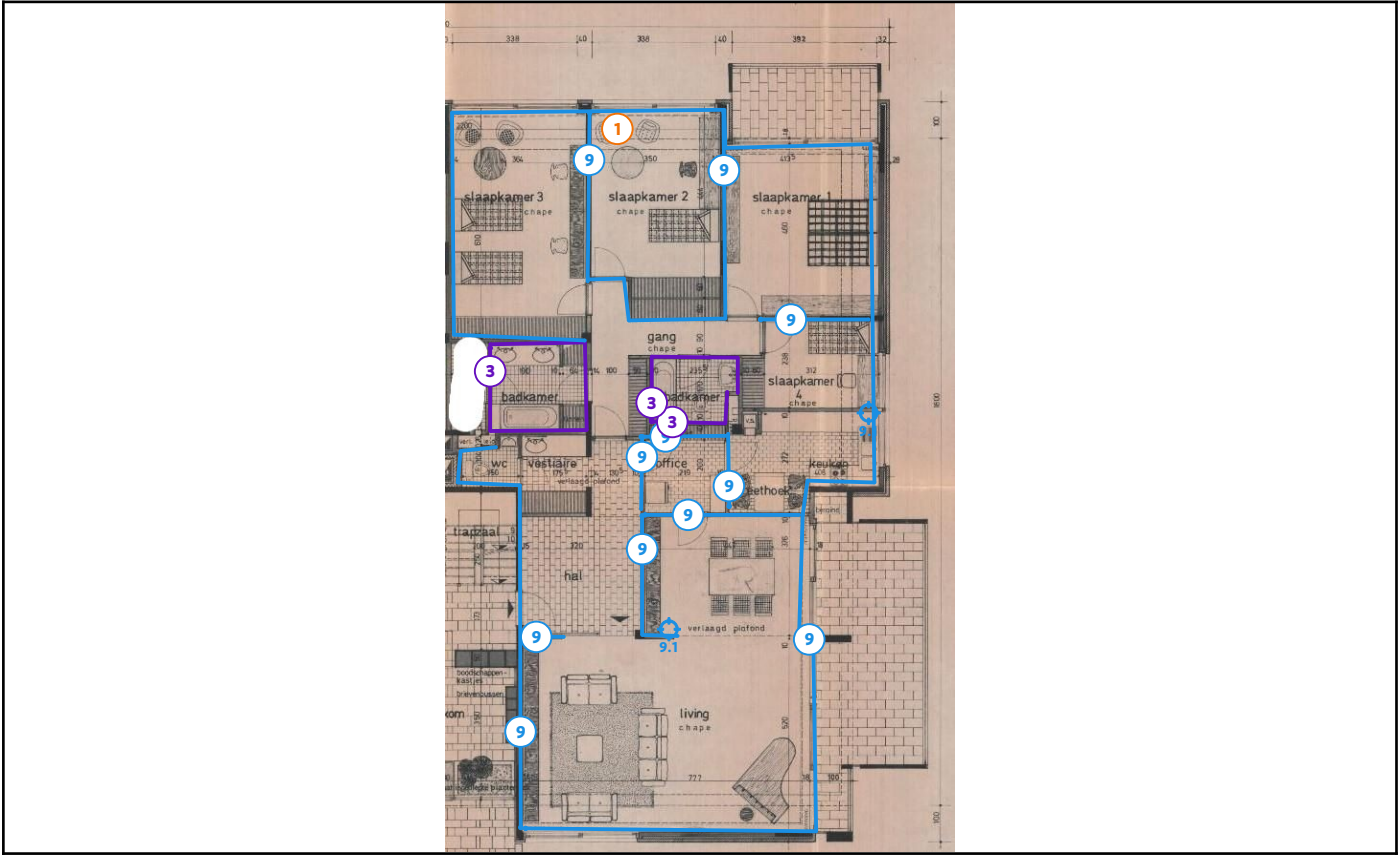
# Plan 1.2: Appartement 1

| Beschrijving | Type | Actie |
|---|---|---|
| 1. Bakeliet radiatorknop slaapkamer | Asbestmateriaal | Verwijderen |

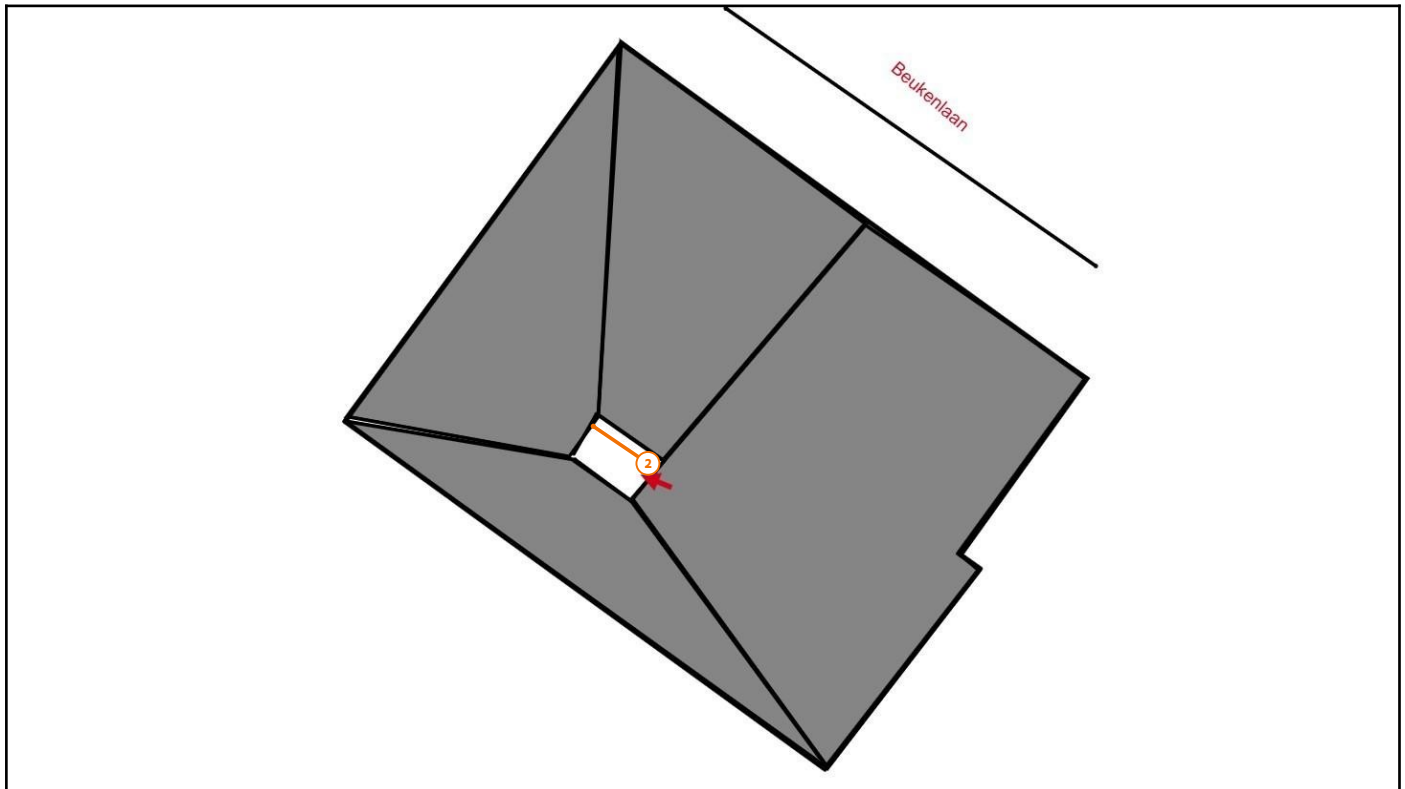
## Plan 1.7: Staanplaats

| Beschrijving | Type | Actie |
|---|---|---|
| 2. Leidingisolatie staanplaats | Asbestmateriaal | <a href="#">Verwijderen</a> |

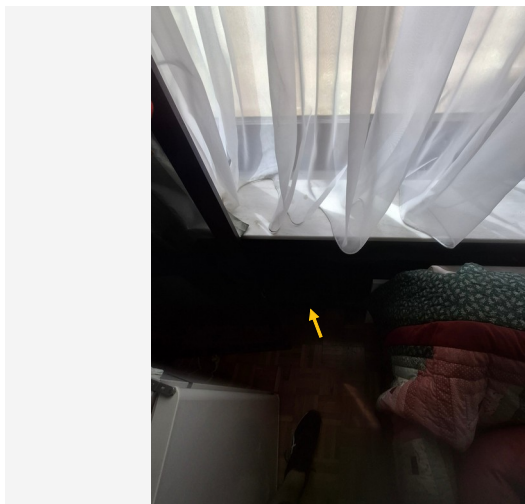
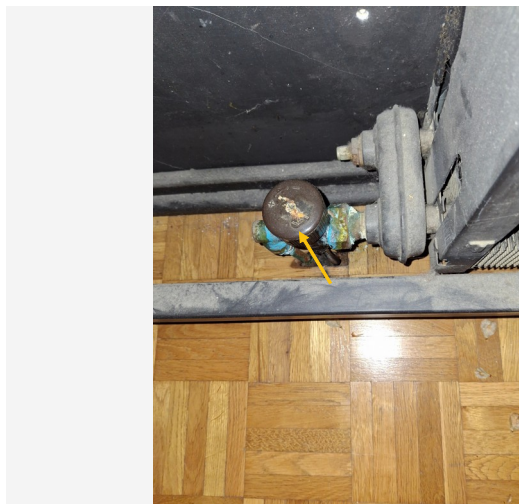
Het asbestmateriaal valt onder de mijlpaal van 2040.

| Eindbeoordeling materiaalrisico | Verhoogd materiaalrisico en/of verhoogde kans op vezelvrijgave |

| Gebondenheid | Categorie 1: hechtgebonden in oorsprong |
| Asbestsoort (vezeltype) | Crocidoliet aanwezig |
| Asbestconcentratie | Laag (< 50%) |
| Toestand van het materiaal | Licht beschadigd, licht verweerd. Intacte calciumsilicaatplaat of materiaal met categorie 3-gebondenheid |

| Beschrijving | Bakeliet radiatorknop slaapkamer |
| Identificatiemethode | <p>De asbestdeskundige beoordeelt het materiaal als asbestverdacht en dus asbesthoudend, en dit zonder monstername.</p> <p>Motivatie: De monstername brengt andere schade aan dan schade die inherent is aan de monstername.</p> |

- Zorg voor een veilig beheer. Vermijd het beschadigen van het asbestmateriaal. Controleer de toestand jaarlijks op wijzigingen.
- Voer bijkomende staalname(s) uit.

- Eenvoudige handelingen: mag via doe-het-zelf of door werknemer(s) met opleidingsattest eenvoudige handelingen  
Schakelaars, stopcontacten en andere gelijkaardige toepassingen kunnen eenvoudig losgeschroefd worden --> EH doe-het-zelf. Afgesloten of verzegelde kast --> EH opgeleid techniek personeel 8u basisopleiding asbest. Voor elektrische infrastructuur en uitrusting dient u vooraleer men deze toepassing gaat bevochtigen de elektriciteit af te sluiten (zoniet elektrocutie-/brandgevaar). standaard dragen van de nodige wegwerp beschermingsmiddelen FFP 3 masker , handschoenen en tyvec CAT III type 5-6 , afspoelbaar schoeisel Losschroeven en dubbel verpakken in plastic , sluit luchtdicht af en breng dit als hechtgebonden afval naar een plaatselijk containerpark. Voor hechtgebonden toepassingen: Bij verwijdering door doe-het-zelf moet men dit afval dubbel en luchtdicht verpakt afdienen bij het gemeentelijk recyclagepark. Men raadpleegt best op voorhand de voorwaarden van het recyclagepark.

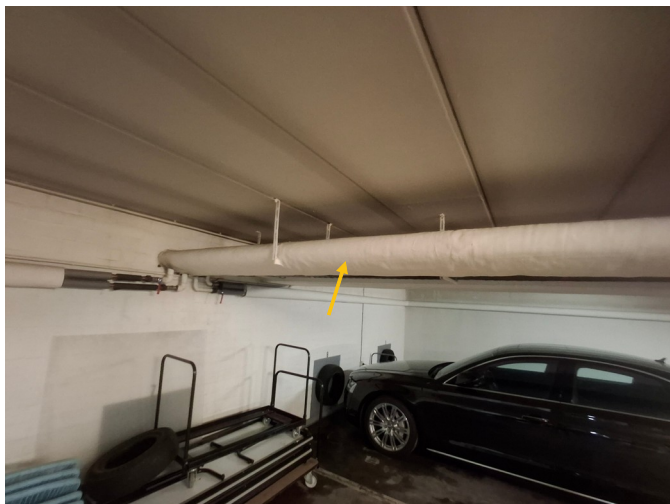
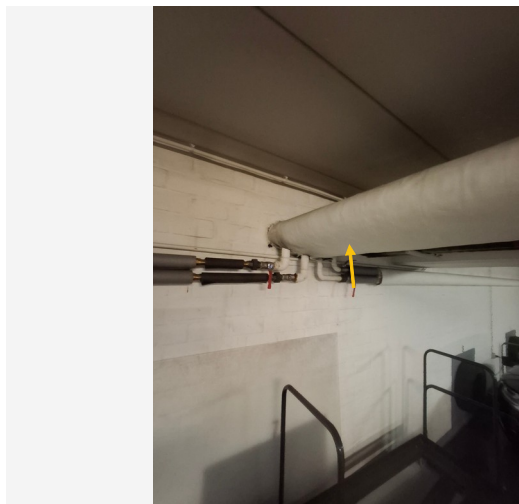
Het asbestmateriaal valt onder de mijlpaal van 2034.

| Eindbeoordeling materiaalrisico | Verhoogd materiaalrisico en/of verhoogde kans op vezelvrijgave |

| Gebondenheid | Categorie 2: niet-hechtgebonden met matrix |
| Asbestsoort (vezeltype) | Crocidoliet aanwezig |
| Asbestconcentratie | Hoog ( $\geq 50\%$ ) |
| Toestand van het materiaal | Onbeschadigd, niet verweerd |

| Beschrijving | Leidingisolatie staanplaats |
| Identificatiemethode | <p>De asbestdeskundige beoordeelt het materiaal als asbestverdacht en dus asbesthoudend, en dit zonder monsternamen.</p> <p>Motivatie: De materialen behoren niet toe aan de eigenaar voor wie de asbestdeskundige de asbestinventaris uitvoert.</p> |
| Opmerking | Het materiaal behoort tot de gemene delen van het gebouw en is daarom niet bemonsterd. |

- Scherm in afwachting van verwijdering het asbestmateriaal af van luchtstromingen en verstoring: bijvoorbeeld door het te verpakken, te fixeren, af te dekken, signalisatie - afbakening aan te brengen, ...
- Verwijder dit asbestmateriaal zo snel mogelijk. Volg de toestand goed op.

- Hermetische zone (erkend asbestverwijderaar)  
Deze toepassing mag uitsluitend door een erkende asbestverwijderaar via de methodiek van hermetische zone verwijderd worden omdat verwijdering via de methodiek van eenvoudige handelingen en/of couveusezakmethode niet toegelaten is. De verwijdering leidt automatisch tot een verhoogd risico op vrijgave van asbestvezels.

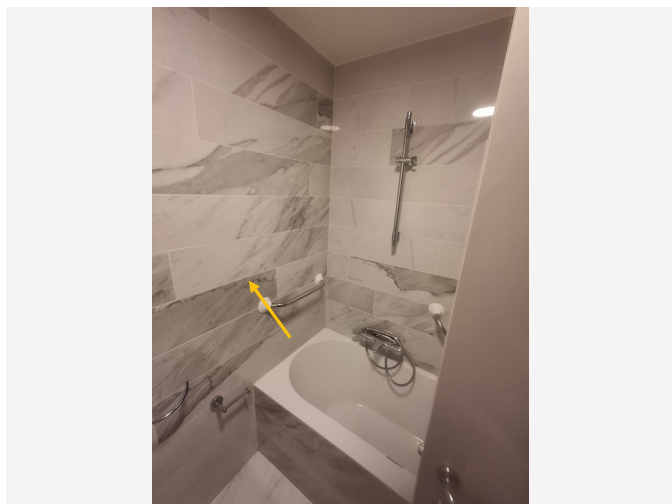
Situeringsfoto

Afwerking met een intacte faiencetegels zonder zichtbare beschadigingen. Controle en monsternamen van de lijmlaag is enkel mogelijk mits uitbreiding naar een aanvullend destructief onderzoek.

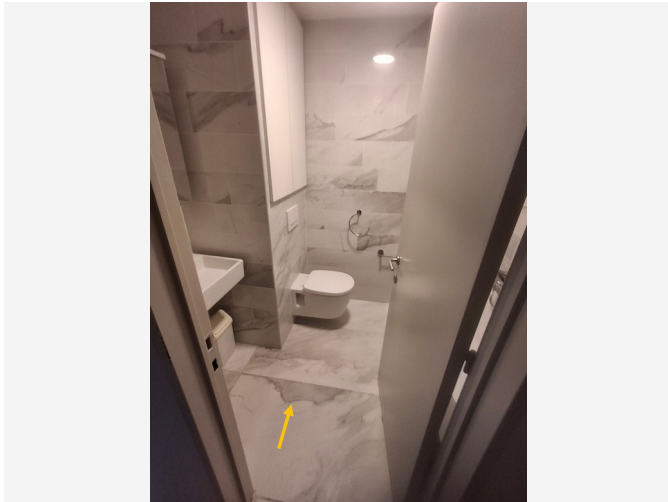
Situeringsfoto

In het inspectieprotocol is een monsternamen van tegellijm verplicht om dit te identificeren als niet-asbesthoudend. Er waren geen facturen ter beschikking die bevestigen dat de tegels na 2001 waren geplaatst. Er waren geen bestaande beschadigingen aan de wandtegels om de lijm voldoende te kunnen inspecteren. Om dit af te toetsen is het aangewezen om bij eventuele renovatiewerken aan de tegels verder onderzoek/staalname te laten uitvoeren ter controle.

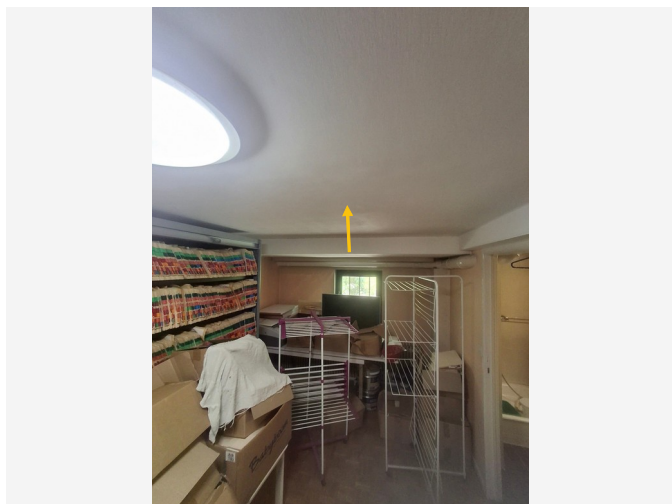
Situeringsfoto

Plafonds zijn afgewerkt met valse plafonds in plaatmateriaal. Het is niet duidelijk of er pleisterwerk of ander verdacht asbestmateriaal aanwezig is achter / op deze valse plafonds, het is aangewezen om bijkomend onderzoek uit te voeren bij werken. Zonder destructieve handeling is het niet mogelijk om na te gaan of er asbesthoudende materialen aanwezig zijn achter de plafond afwerking. Als bij sloop of renovatie blijkt dat er achter deze plafonds nog pleisterwerk of asbest verdachte toepassingen aanwezig zijn, moet dit bemonsterd worden.

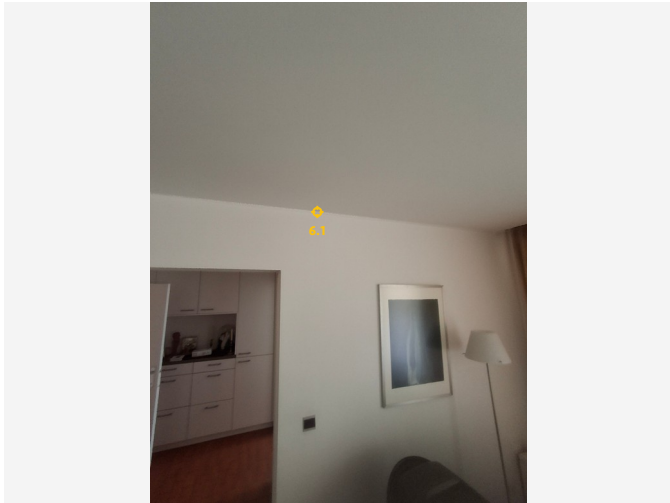
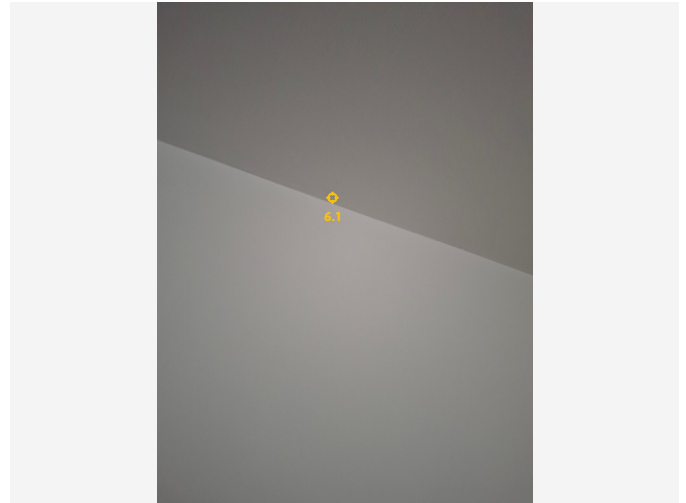
## Fiche 6: Pleisterwerk plafonds

Geen asbest

| # | Type | Referentie | Resultaat |
|---|---|---|---|
| 6.1 | Mengmonster | 2.0 | Geen asbest |

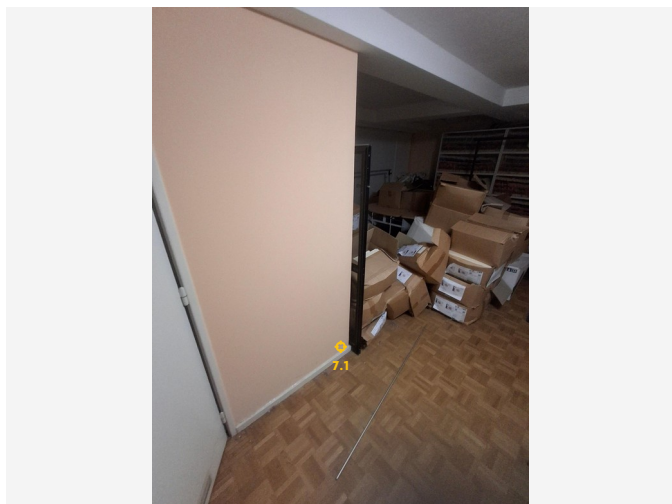
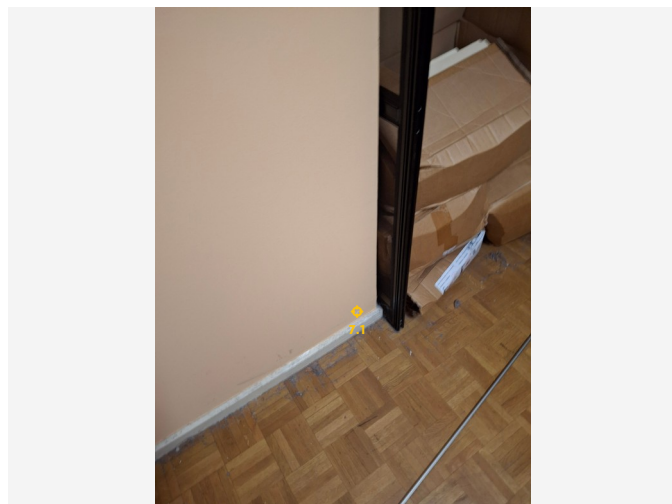
## Fiche 7: Pleisterwerk wanden kelder 1

Geen asbest

| # | Type | Referentie | Resultaat |
|---|---|---|---|
| 7.1 | Mengmonster | 3 | Geen asbest |

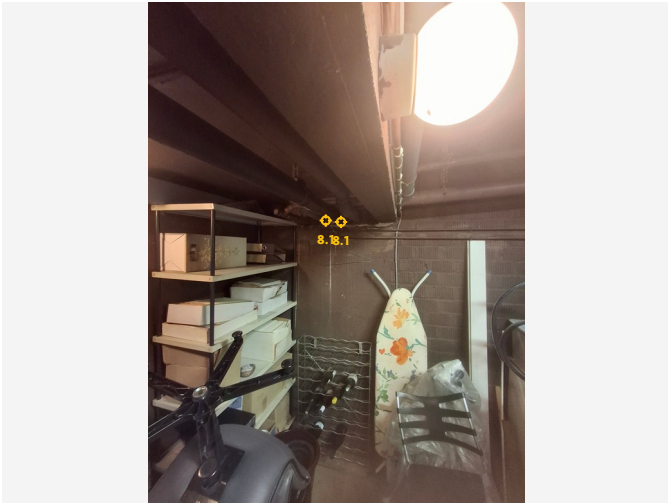
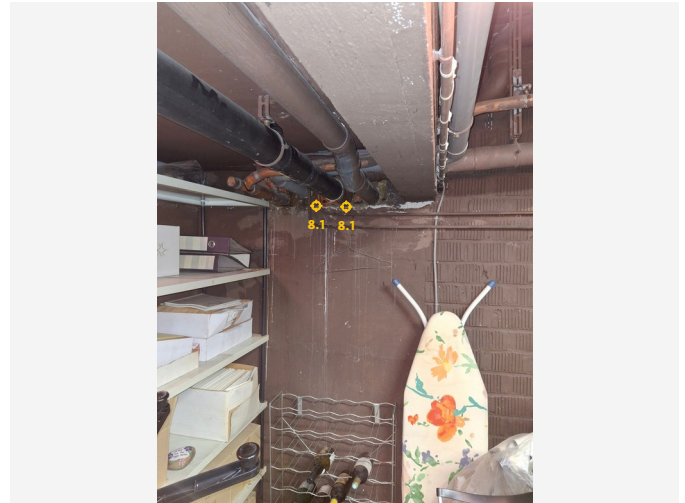
## Fiche 8: Cementering kelder 2

Geen asbest

| # | Type | Referentie | Resultaat |
|---|---|---|---|
| 8.1 | Mengmonster | 4 | Geen asbest |

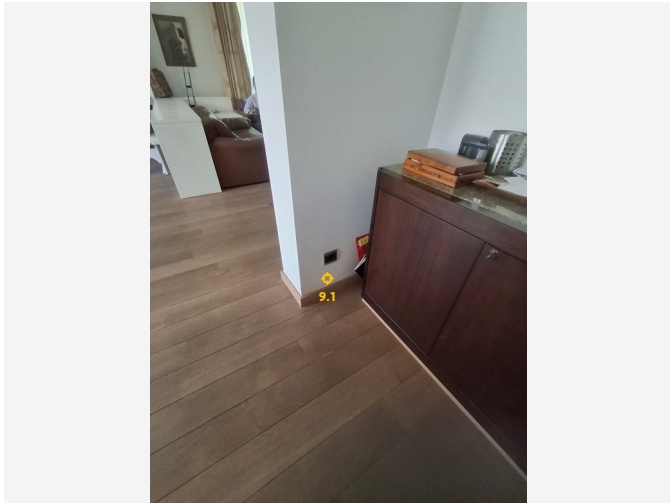
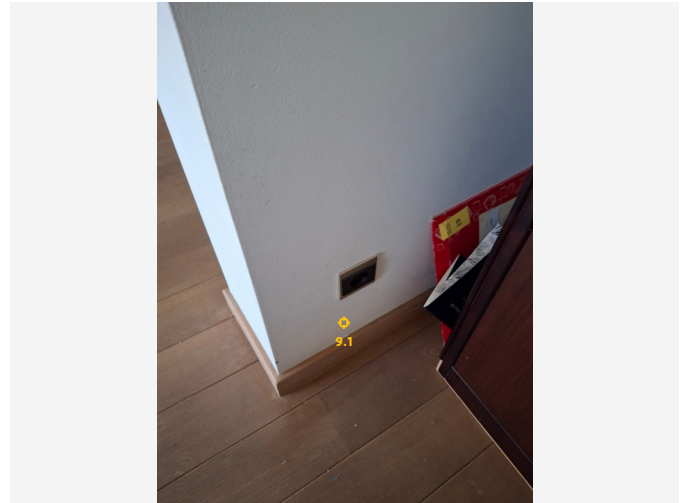
Geen asbest

| # | Type | Referentie | Resultaat |
|---|---|---|---|
| 9.1 | Mengmonster | 1.0 | Geen asbest |

| Beschrijving | Pleisterwerk wanden appartement |

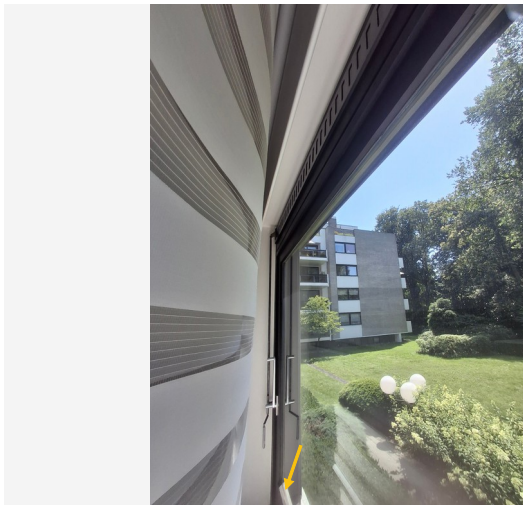
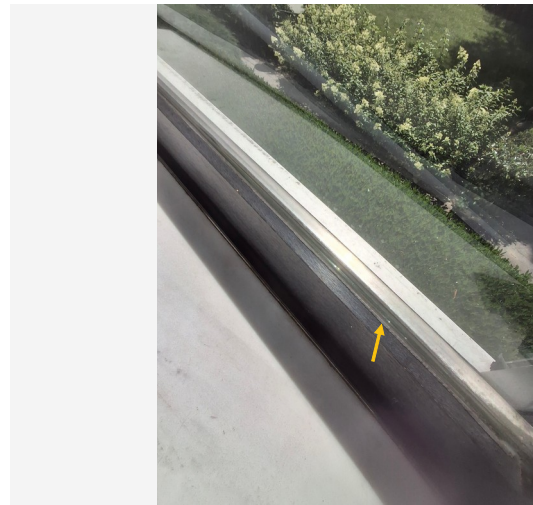
### Fiche 10: Mastiek niet - asbestverdacht

| Beschrijving | Notitie | Terug te vinden op plannen |
|---|---|---|
| Fiche 10: Mastiek niet - asbestverdacht | Er is geen asbestverdachte mastiek aanwezig, betreffend alle ramen. | - |
