# Asbestinventarisatattest

Hulgenrodestraat 12, 2150 Antwerpen

Attestnummer : 20260914-000079.000

**Niet-asbestveilig**

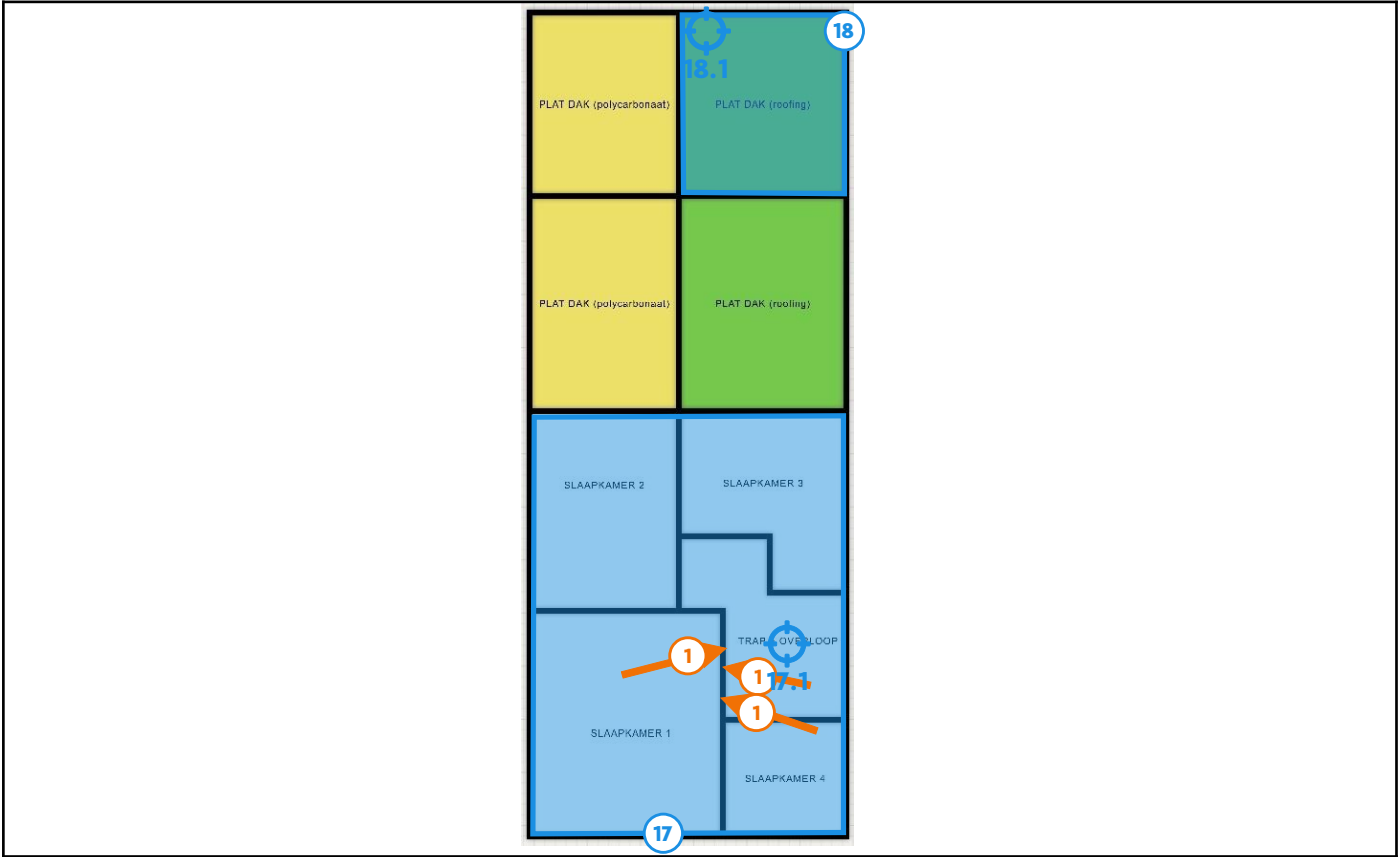
# Plan 1.4: 1V: bakeliet-pleister plafonds-roofing

| Beschrijving | Type | Actie |
|---|---|---|
| 1. Bakeliet schakelaars | Asbestmateriaal | Verwijderen |

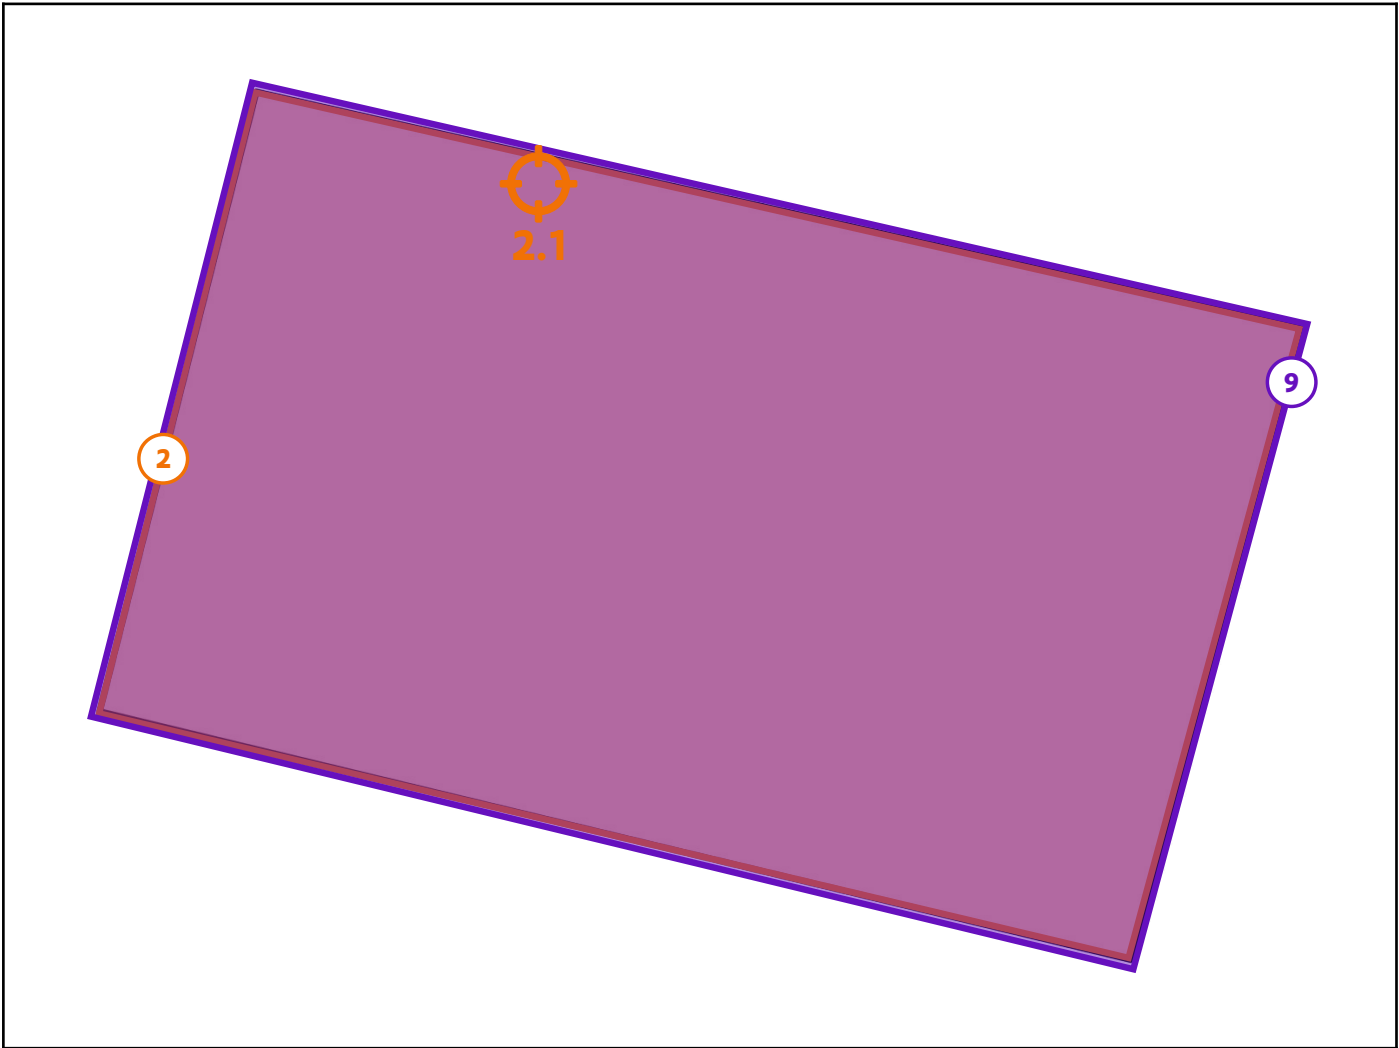
# Plan 7.1: Tuinberging 4 plan

| Beschrijving | Type | Actie |
|---|---|---|
| 2. Golfplaten | Asbestmateriaal | <a href="#">Verwijderen</a> |

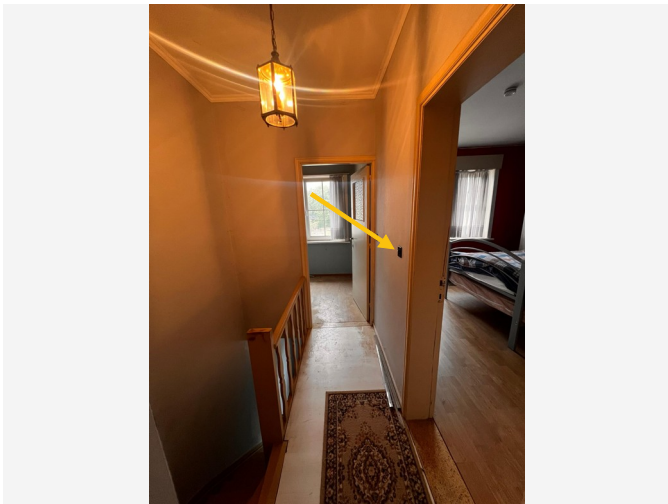
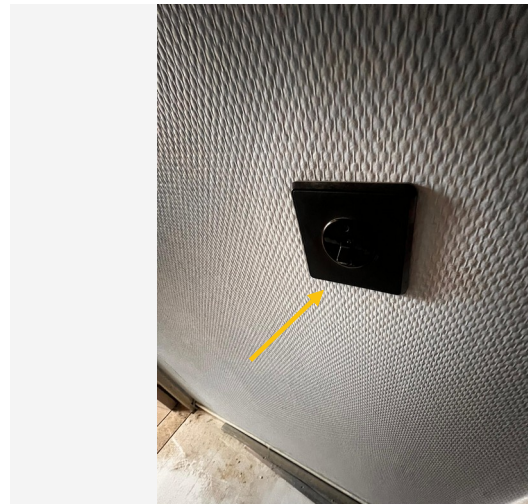
Het asbestmateriaal valt onder de mijlpaal van 2040.

| Eindbeoordeling materiaalarisico | Verhoogd materiaalarisico en/of verhoogde kans op vezelvrijgave |

| Asbestsoort (vezeltype) | Crocidoliet aanwezig |
| Toestand van het materiaal | Licht beschadigd, licht verweerd. Intacte calciumsilicaatplaat of materiaal met categorie 3-gebondenheid |

| Opmerking | Op de eerste verdieping hangen oude schakelaars die bakeliet kunnen bevatten. Geen staalname mogelijk vanwege het risico op grotere dan door de monstername inherente schade. De aangegeven hoeveelheden berusten op een ruwe inschatting en kunnen niet letterlijk overgenomen worden in het kader van een meetstaat voor eventuele werken. Hieraan kunnen geen rechten worden ontleend. |

Verwijderen

- Zorg voor een veilig beheer. Vermijd het beschadigen van het asbestmateriaal. Controleer de toestand jaarlijks op wijzigingen.
- Voer bijkomende staalname(s) uit.

- Eenvoudige handelingen: mag via doe-het-zelf of door werknemer(s) met opleidingsattest eenvoudige handelingen  
Deze toepassing kan door een aannemer die over een opleidingsattest eenvoudige handelingen beschikt of door een particulier (doe-het-zelf), verwijderd worden indien er geen verhoogd risico op vrijgave van asbestvezels (max. concentratie 0,01 vezels/cm<sup>3</sup> - CODEX Art. VI.3-54) ontstaat en de toepassing voorafgaand wordt gefixeerd/bevochtigd; de individuele elementen zonder machinale werktuigen (boormachine, slijpschijf, hogedrukreiniger,...) en zonder breken of gooien een voor een losgemaakt worden; en ten slotte dubbel en luchtdicht verpakt weggevoerd worden naar een erkend afvalpunt (recyclagepark).

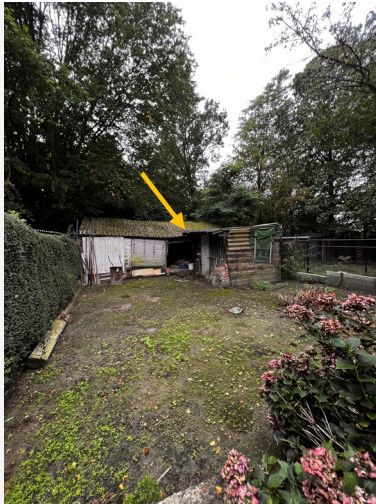
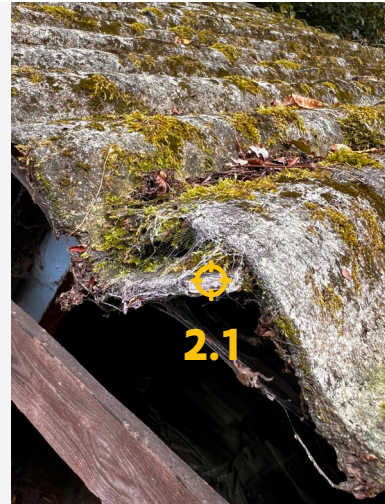
Het asbestmateriaal valt onder de mijlpaal van 2034.

| Opmerking | De golfplaten op het dak van de tuinberging 4 werden bemonsterd. De aangegeven hoeveelheden berusten op een zo nauwkeurig mogelijke opmeting en kunnen niet letterlijk overgenomen worden in het kader van een meetstaat voor eventuele werken. Hieraan kunnen geen rechten worden ontleend. |

Verwijderen

- Eenvoudige handelingen: mag via doe-het-zelf of door werknemer(s) met opleidingsattest eenvoudige handelingen  
Deze toepassing kan door een aannemer die over een opleidingsattest eenvoudige handelingen beschikt of door een particulier (doe-het-zelf), verwijderd worden indien er geen verhoogd risico op vrijgave van asbestvezels (max. concentratie 0,01 vezels/cm<sup>3</sup> - CODEX Art. VI.3-54) ontstaat en de toepassing voorafgaand wordt gefixeerd/bevochtigd; de individuele elementen zonder machinale werktuigen (boormachine, slijpschijf, hogedrukreiniger,...) en zonder breken of gooien een voor een losgemaakt worden; en ten slotte dubbel en luchtdicht verpakt weggevoerd worden naar een erkend afvalpunt (recyclagepark).

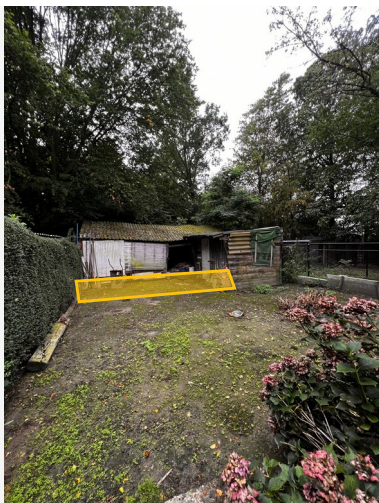
## Fiche 21: Afdruipzone verweringsresten asbesthoudende dakbedekking

Afdruipzone/afvloeizone
