# Asbestinventarisatetest

Paul Vekemanslaan 53/402, 2660 Antwerpen

Attestnummer : 20260910-000113.000

**Asbestveilig** (maar niet asbestvrij)

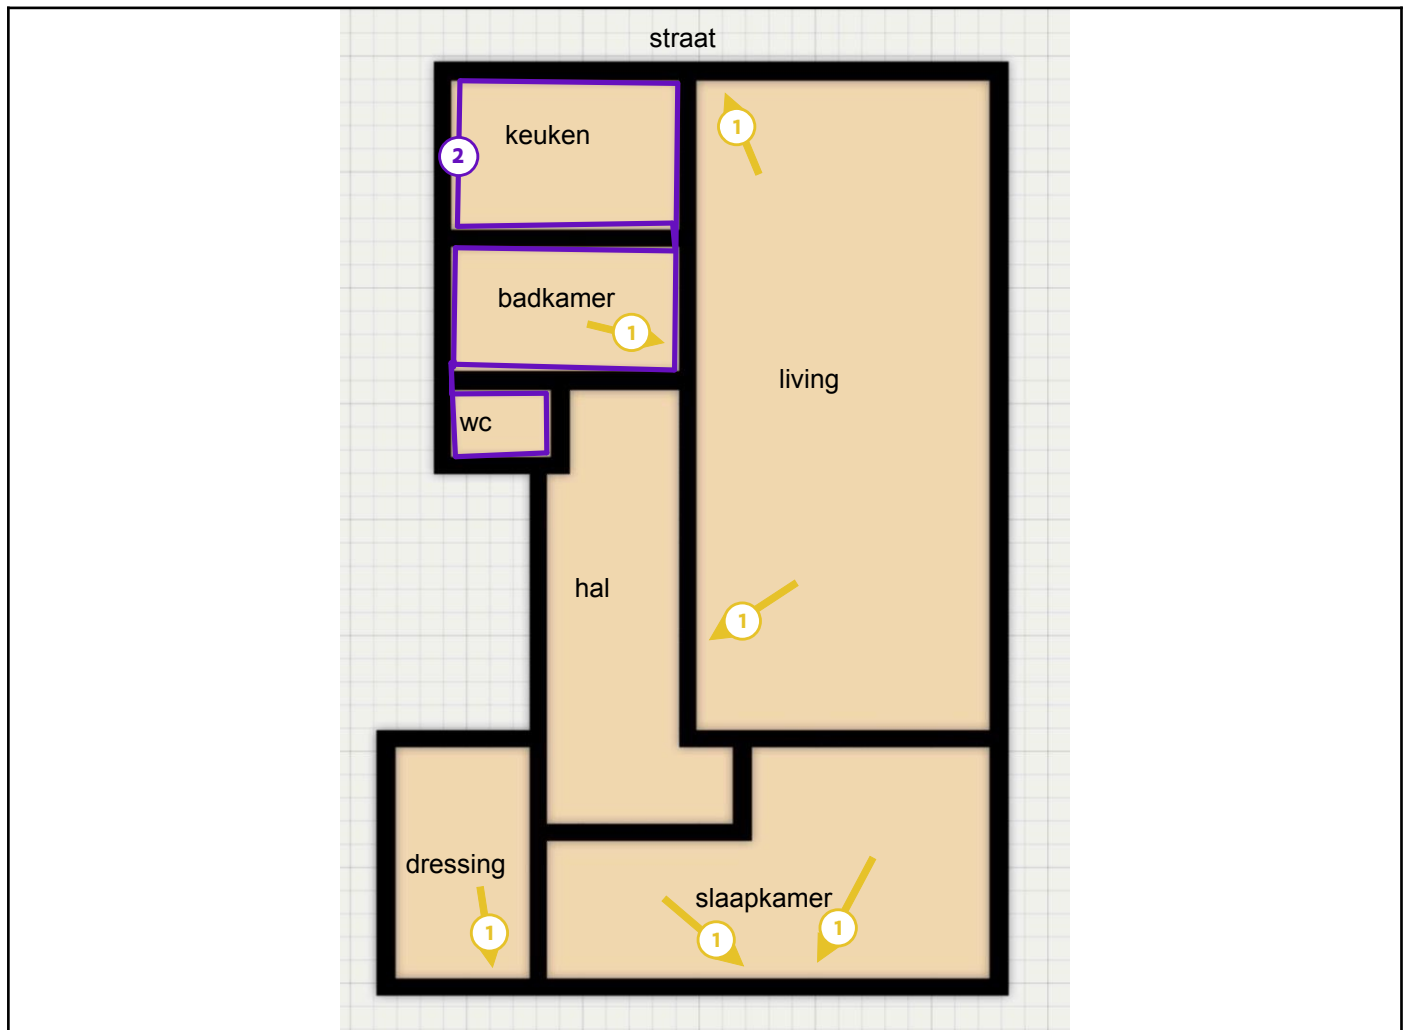
## Plan 1.3: Grondplan kopie 2

In het inspectieprotocol is een monsternamen van tegel- en vloerlijm verplicht om dit te identificeren als niet-asbesthoudend. Er waren geen facturen ter beschikking die bevestigen dat de tegels/vloer na 2001 waren geplaatst. Er waren geen bestaande beschadigingen aan de wandtegels of vloer om de lijm voldoende te kunnen inspecteren. Om dit af te toetsen is het aangewezen om bij eventuele renovatiewerken aan de tegels en de parket verder onderzoek/staalname te laten uitvoeren ter controle.

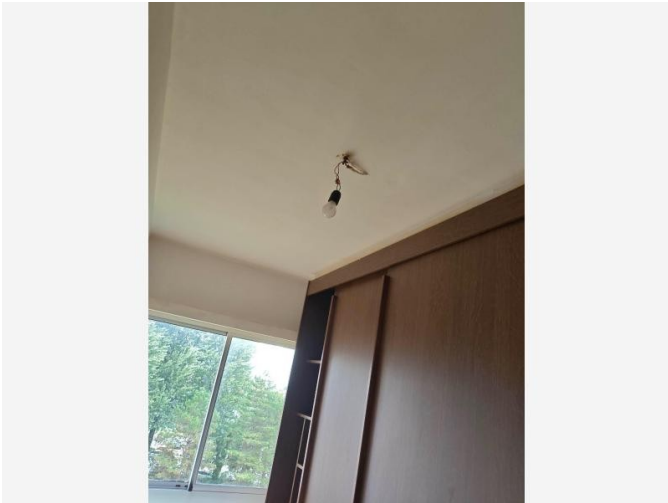
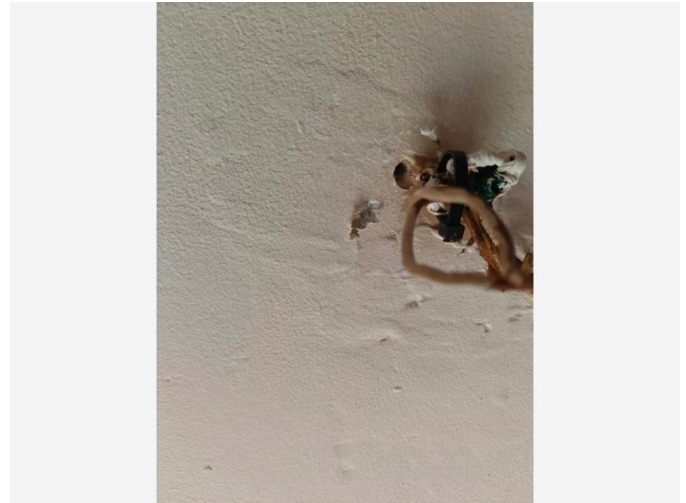
## Fiche 3: Pleisterwerk plafond

Geen asbest

| # | Type | Referentie | Resultaat |
|---|---|---|---|
| 3.1 | Mengmonster | 6020606691 | Geen asbest |

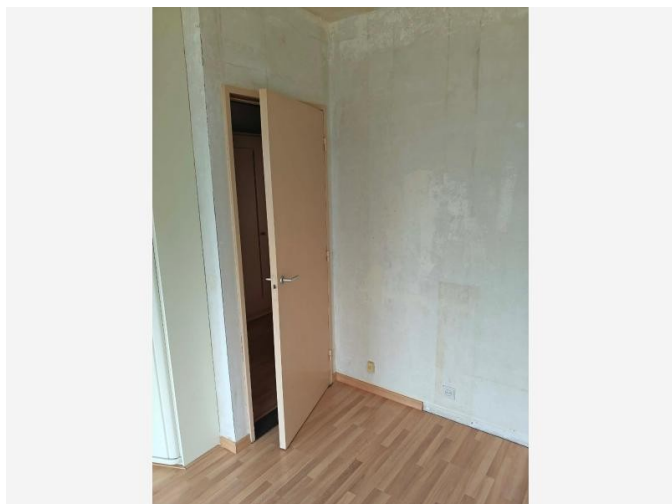
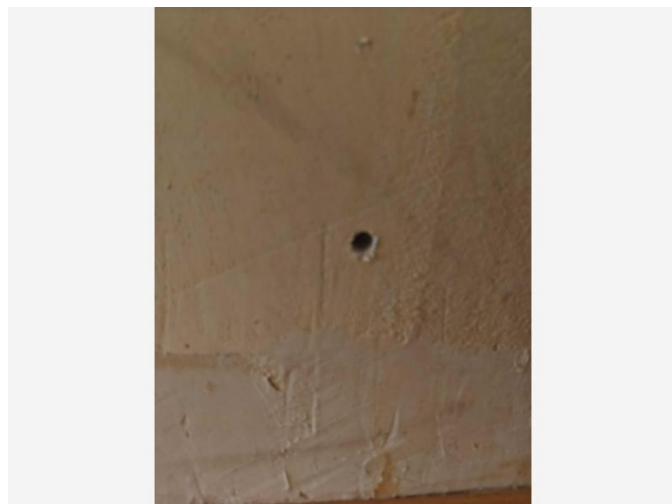
## Fiche 4: Pleisterwerk wanden

Geen asbest

| # | Type | Referentie | Resultaat |
|---|---|---|---|
| 4.1 | Mengmonster | 6020606692 | Geen asbest |

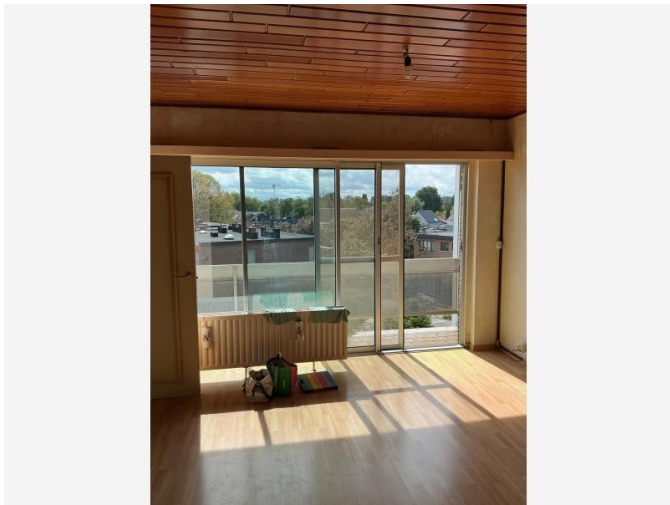
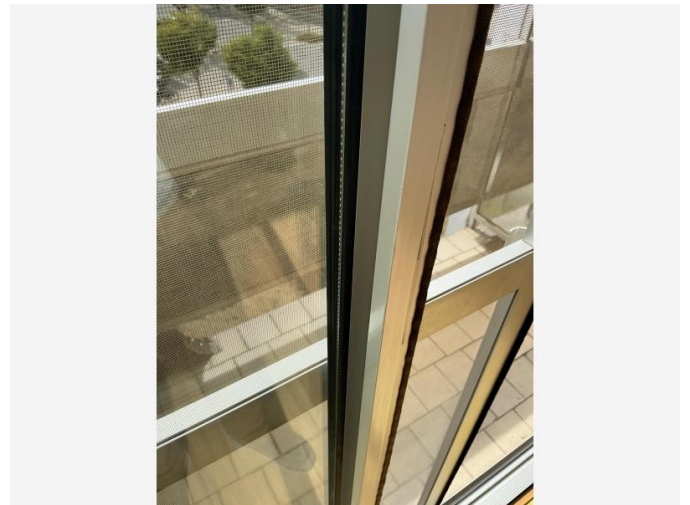
### Fiche 5: Afdichtingsmateriaal

| Beschrijving | Notitie | Terug te vinden op plannen |
|---|---|---|
| Fiche 5: Afdichtingsmateriaal | De kitten van de ramen bestaan uit rubber of siliconen, deze zijn niet-asbestverdacht. | - |

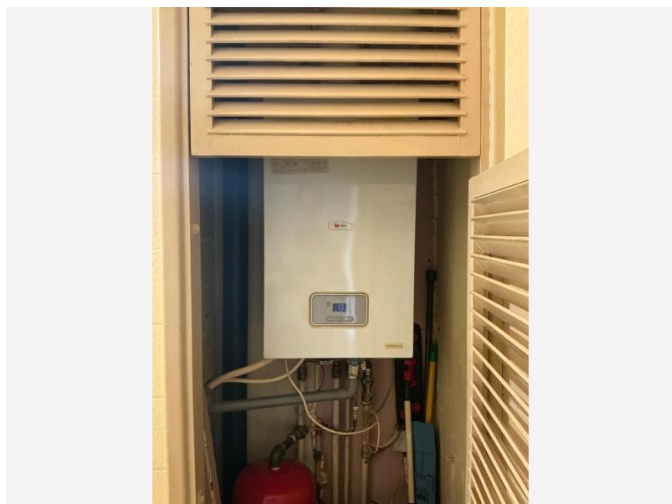
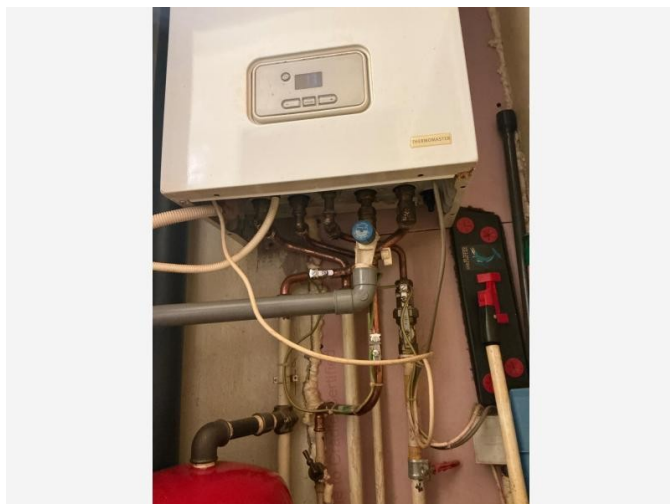
### Fiche 6: Ketel

| Beschrijving | Notitie | Terug te vinden op plannen |
|---|---|---|
| Fiche 6: Ketel | <p>Er kunnen asbesttoepassingen aanwezig zijn. Ik heb geen info van bouwjaar en kon zelf niets waarnemen.</p> <p>Let op bij het demonteren van de toepassing en draag de nodige PBM's.</p> | - |
