# Asbestinventarisatetest

Lange Leemstraat 144A/802, 2018 Antwerpen

Attestnummer : 20260318-000219.000

Uitgegeven op : 18.03.2026

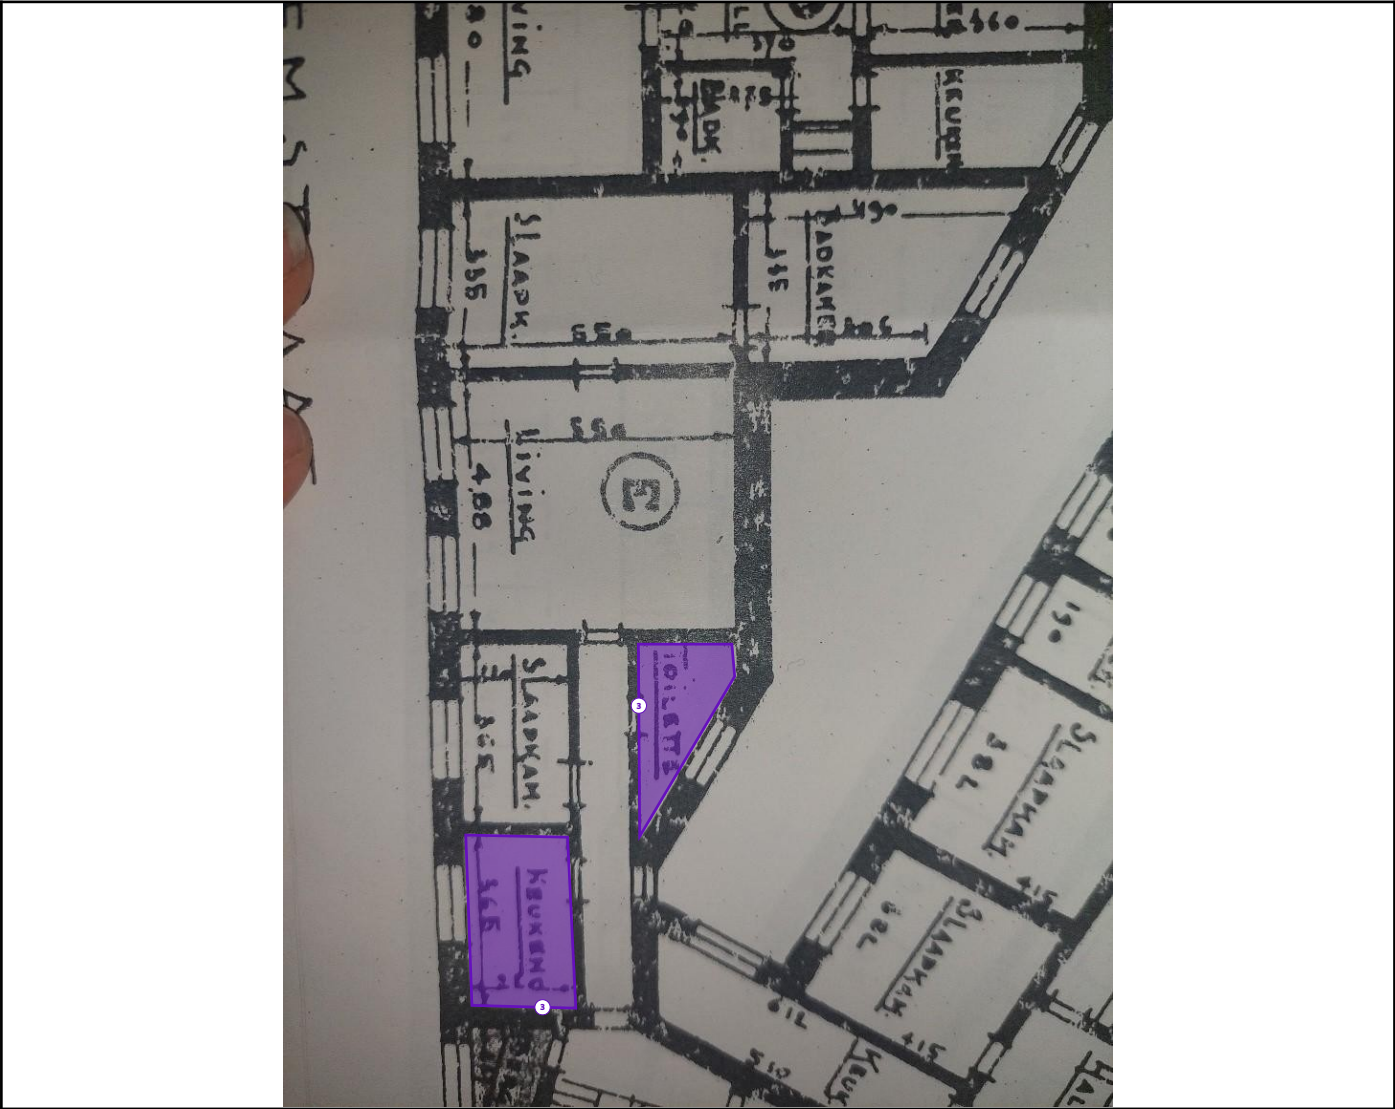
# Plan 1.1: Appartement vloer

| Beschrijving | Type | Actie |
|---|---|---|
| 3. Lijmlaag tegels | Advies | - |

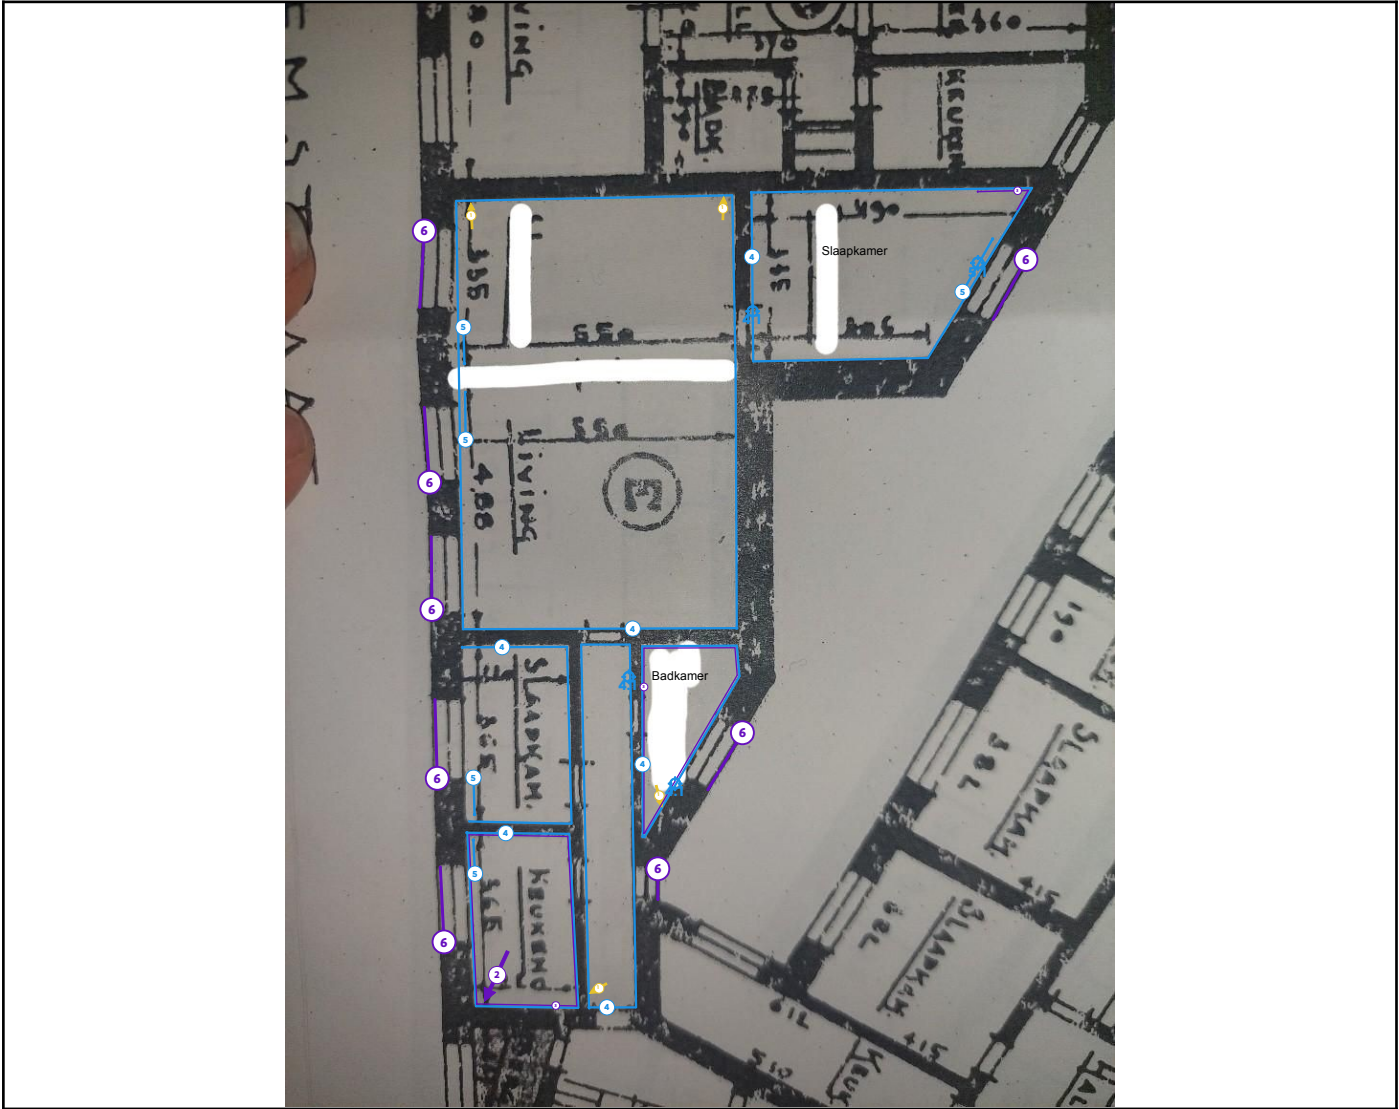
# Plan 1.2: Appartement

| Beschrijving | Type | Actie |
|---|---|---|
| 1. Bakeliet | Asbestmateriaal | Zorgvuldig beheren |
| 2. Stijgleiding | Advies | - |
| 3. Lijmlaag tegels | Advies | - |

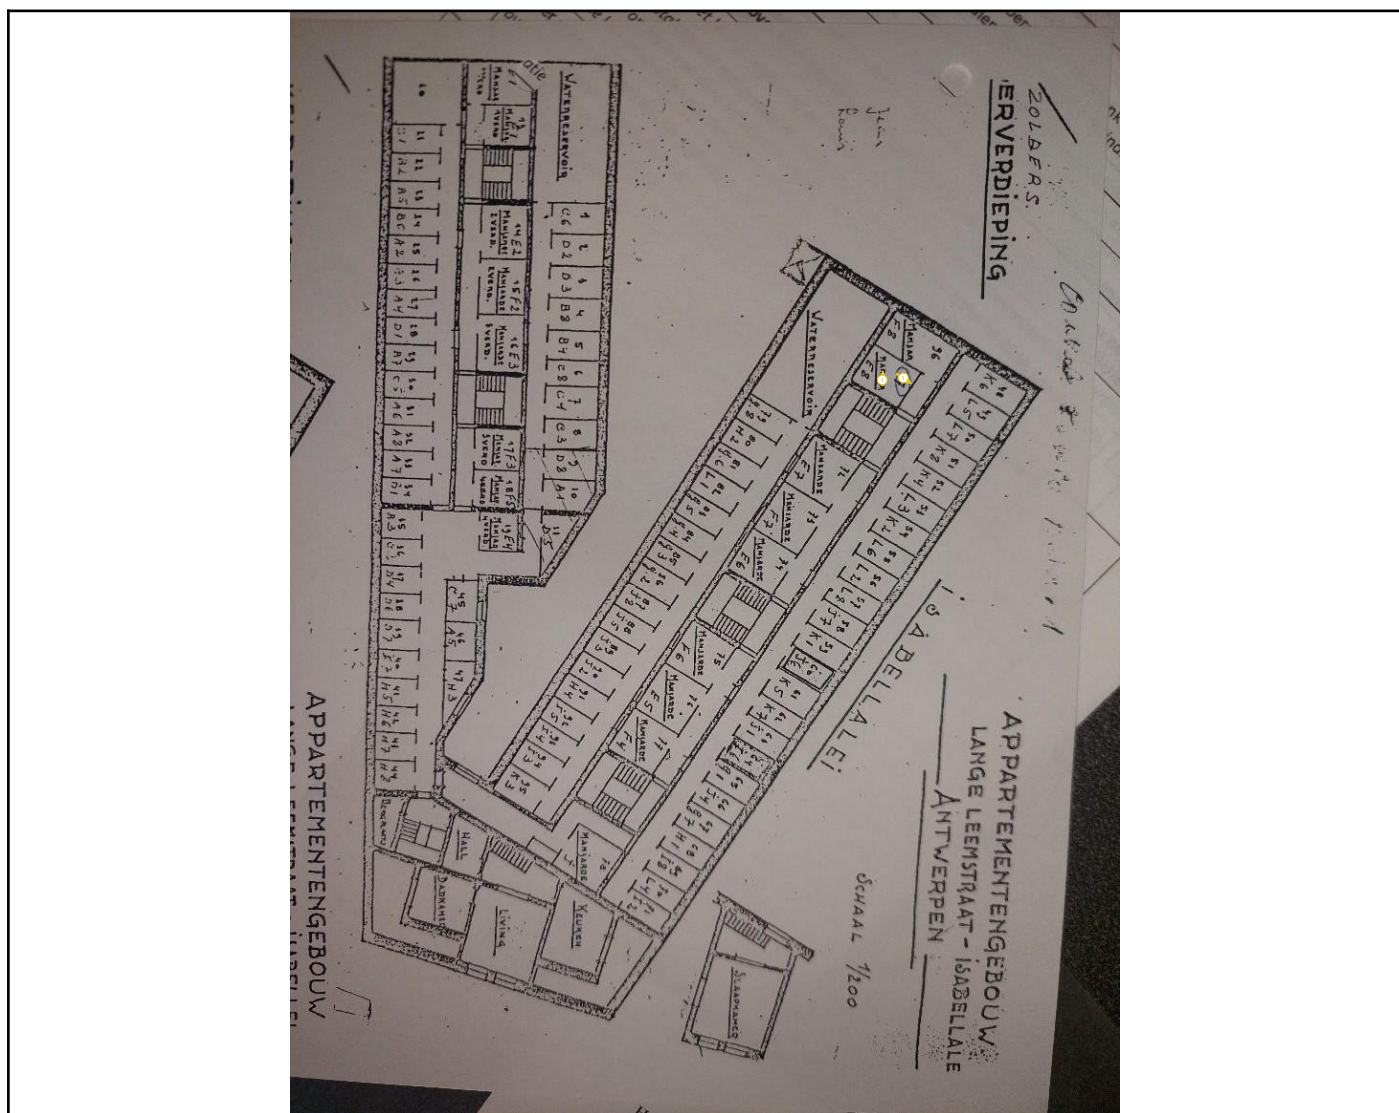
## Plan 1.4: Mansarde zolder

| Beschrijving | Type | Actie |
|---|---|---|
| 1. Bakeliet | Asbestmateriaal | Zorgvuldig beheren |

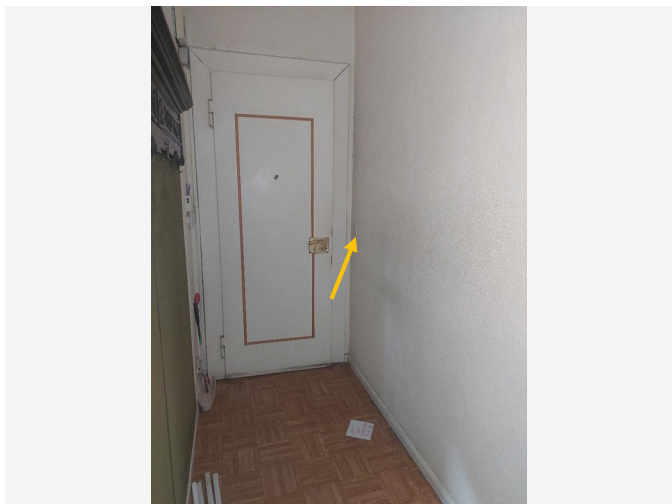
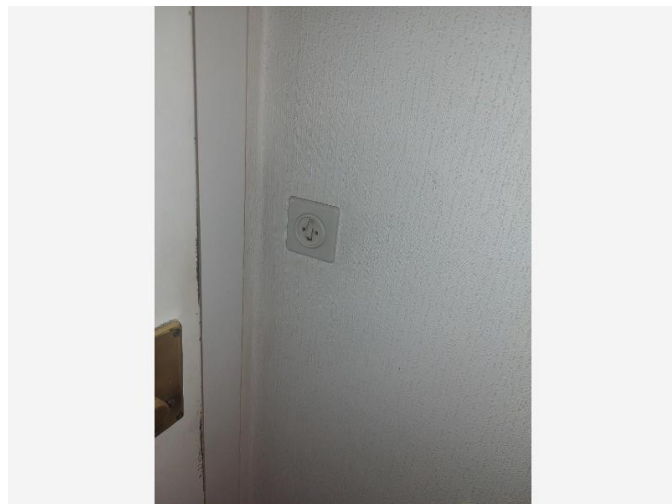
Overzichtsfoto

Detailfoto

| Eindbeoordeling materiaalrisico | Laag materiaalrisico en/of verlaagde kans op vezelvrijgave |

| Asbestsoort (vezeltype) | Crocidoliet aanwezig |
| Asbestconcentratie | Laag (< 50%) |
| Toestand van het materiaal | Onbeschadigd, niet verweerd |

| Beschrijving | Bakeliet |
| Asbestmateriaal | Plaat, paneel, tablet - Type Bakeliet |

Zorgvuldig beheren

- Zorg voor een veilig beheer. Vermijd het beschadigen van het asbestmateriaal. Controleer de toestand jaarlijks op wijzigingen.
- Voer bijkomende staalname(s) uit.

- Eenvoudige handelingen: mag via doe-het-zelf of door werknemer(s) met opleidingsattest eenvoudige handelingen

Indien na staalname blijkt dat de bakelieten schakelaars, lampfitting en stopcontacten asbestvezels bevatten, volgt men best volgende stappen voor de verwijdering ervan:

Maak de ruimte rondom het te verwijderen materiaal leeg. Nadat de schakelaars en/of stopcontacten en/of lampfitting van het elektriciteitsnet zijn gehaald, kan men deze voorzichtig losschroeven.

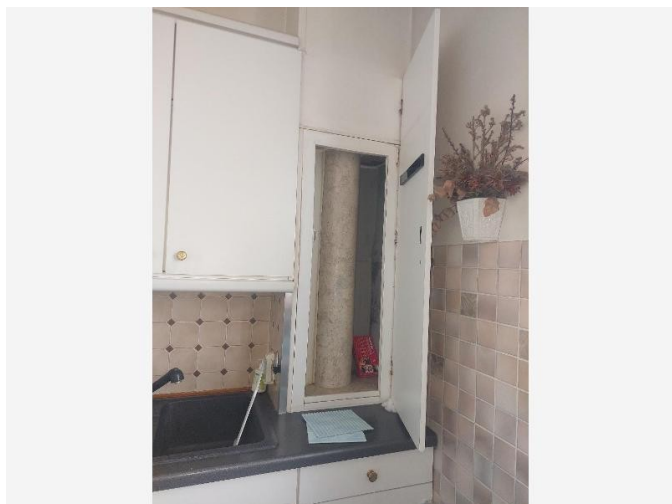
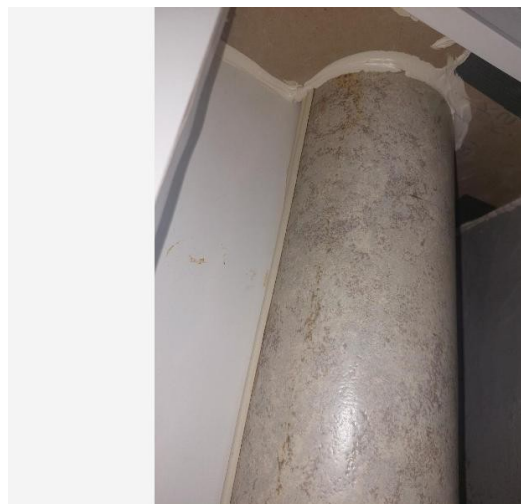
Situeringfoto

Detailfoto

De stijgleiding in de keuken is asbestverdacht, maar eigendom van de gemeenschap.

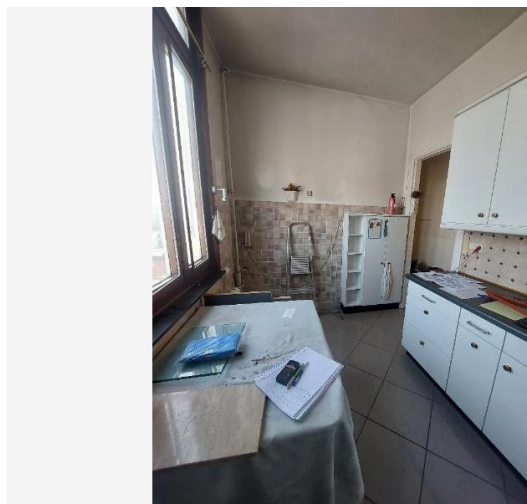
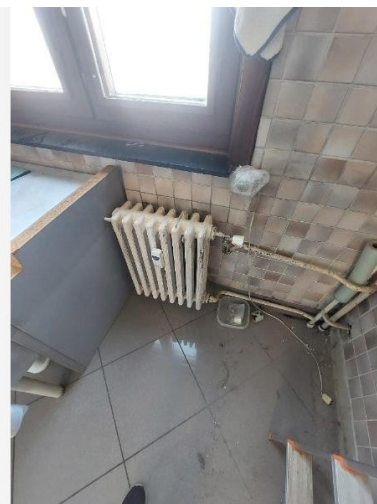
Situeringfoto

Detailfoto

De lijmlaag achter de tegels kan eventueel asbestvezels bevatten.

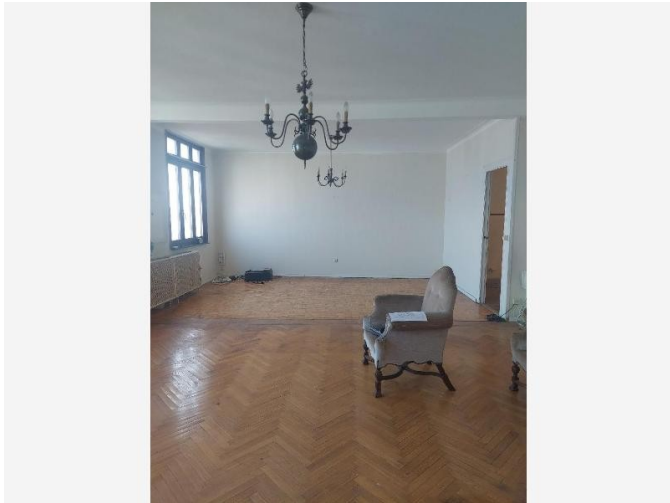
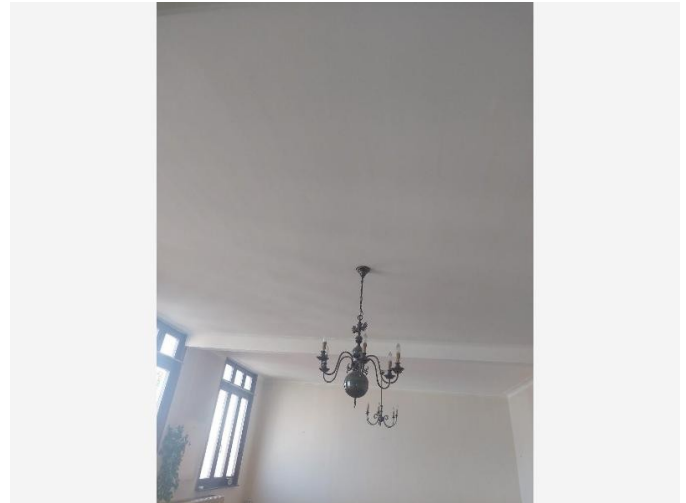
## Fiche 4: Pleisterwerk

Overzichtsfoto

Detailfoto

Geen asbest

| # | Type | Referentie | Resultaat |
|---|---|---|---|
| 4.1 | Mengmonster | 0.01 Muren | Geen asbest |
| 4.2 | Mengmonster | 0.02 Plafonds | Geen asbest |

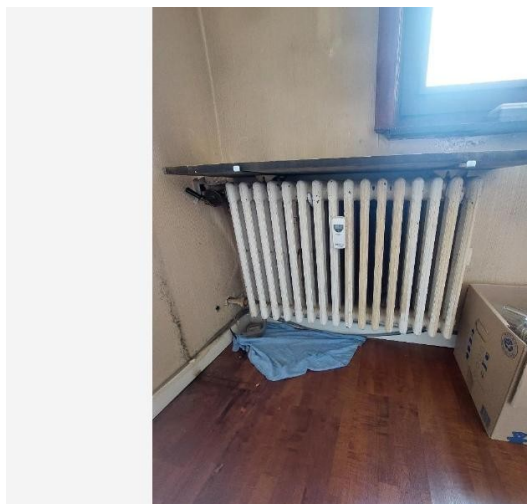
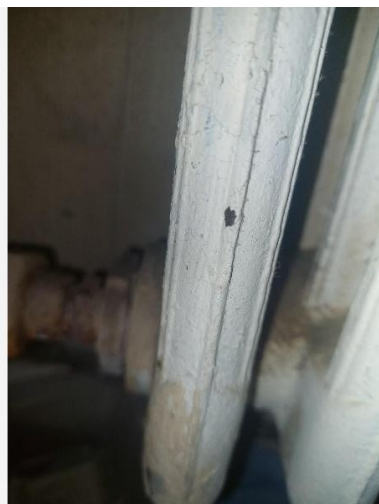
## Fiche 5: Radiatoren

Overzichtsfoto

Detailfoto

Geen asbest

| # | Type | Referentie | Resultaat |
|---|---|---|---|
| 5.1 | Puntmonster | 1.01 | Geen asbest |

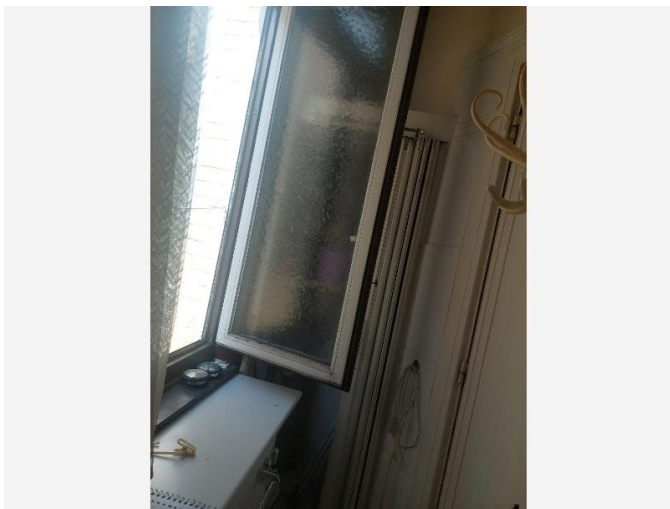
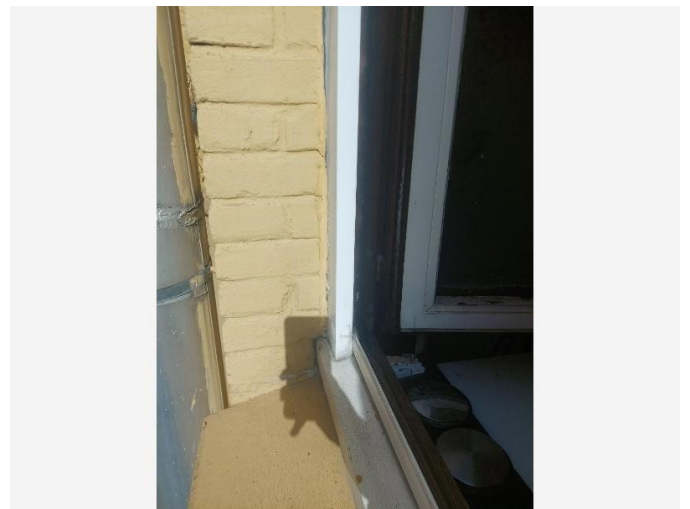
### Fiche 6: Afdichtingen aan schrijnwerk

| Beschrijving | Notitie | Terug te vinden op plannen |
|---|---|---|
| Fiche 6: Afdichtingen aan schrijnwerk | De afdichtingen aan het buitenschrijnwerk zijn van siliconen en zijn niet asbestverdacht. | Plan 1.2: Appartement |
