# Asbestinventarisatattest

Kruishofstraat 142A/041, 2020 Antwerpen

Attestnummer : 20260929-000318.000

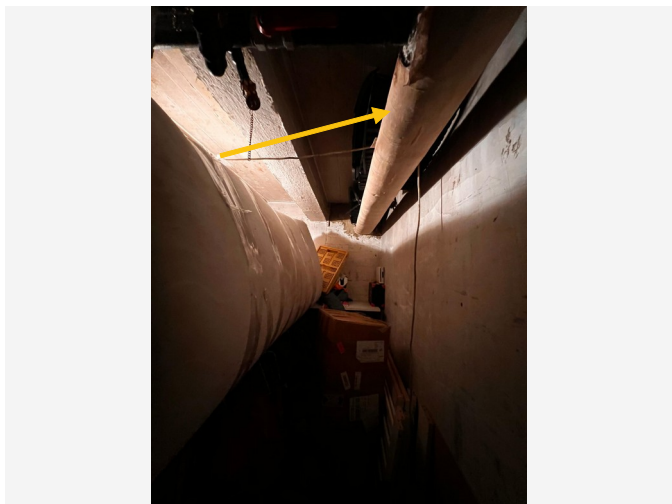
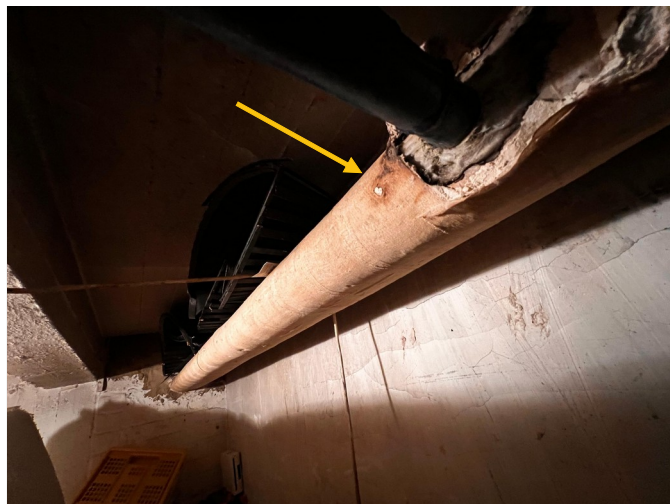
| Fiche 1: Leidingisolatie..... | 12 |

| Eindbeoordeling materiaalsrisico | Hoog materiaalsrisico en/of hoge kans op vezelvrijgave |

| Gebondenheid | Categorie 2: niet-hechtgebonden met matrix |
| Asbestsoort (vezeltype) | Crocidoliet aanwezig |
| Asbestconcentratie | Hoog ( $\geq 50\%$ ) |
| Afschermingsgraad van het gehele materiaal | Geheel of deels vrij aan de binnenlucht, maar geen contact met binnenluchtstromen |
| Toestand van het materiaal | Matig beschadigd, matig verweerd |

| Beschrijving | Leidingisolatie |
| Asbestmateriaal | In-situ afwerkingslagen - Thermische isolatie |
| Opmerking | <p>De asbestverdachte thermische leidingisolatie die door de privatieve kelderbergingen 74 en 79 loopt behoort tot de gemeenschappelijke delen van het gebouw en kan derhalve niet bemonsterd worden (materiaal van andere eigenaar) in het kader van de huidige opdracht. De aangegeven hoeveelheden berusten op een zo nauwkeurig mogelijke opmeting en kunnen niet letterlijk overgenomen worden in het kader van een meetstaat voor eventuele werken. Hieraan kunnen geen rechten worden ontleend.</p> |

- Verwijder dit asbestmateriaal zo snel mogelijk. Volg de toestand goed op.
- Voer bijkomende staalname(s) uit.

- Hermetische zone (erkend asbestverwijderaar)  
Deze toepassing kan enkel door een erkende asbestverwijderaar via de methodiek van hermetische zone verwijderd worden omdat verwijdering via de methodiek van eenvoudige handelingen en/of couveusezakmethode niet mogelijk is; en er automatisch een verhoogd risico op vrijgave van asbestvezels (max. concentratie 0,01 vezels/cm - CODEX Art. VI.3-54) ontstaat. (Bron: CODEX - Art. VI.3-61.- par 1.)

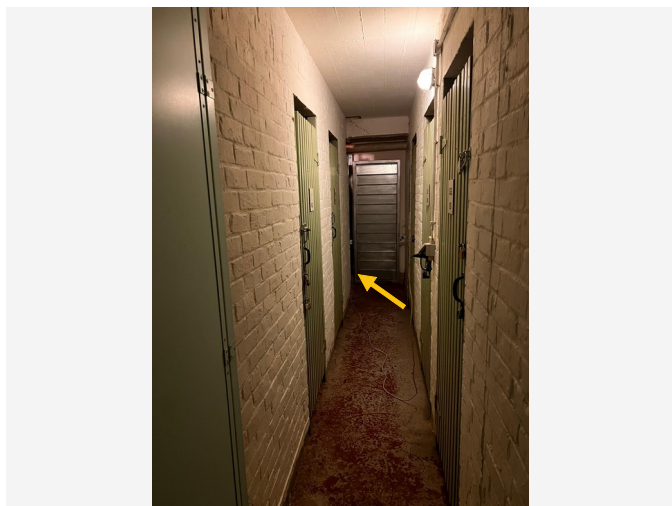
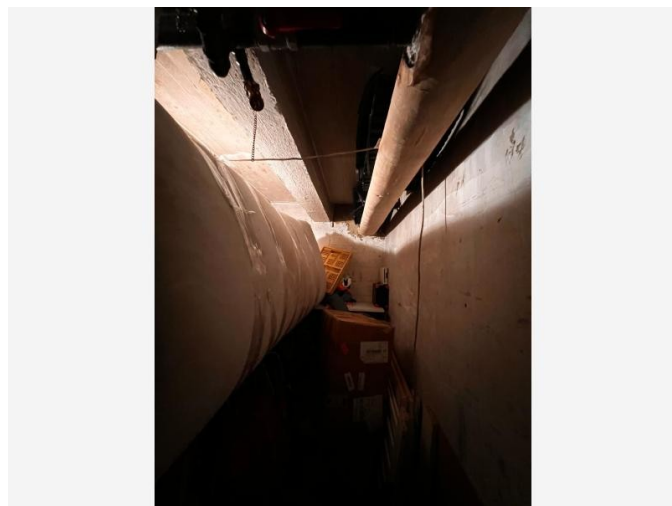
| Fiche 2: Kelderberging 79..... | 16 |

De privatieve kelderberging 79 hoort bij het appartement bus 041.

| Basis voor advies | De asbestdeskundige beoordeelt het materiaal als niet-asbestverdacht. |

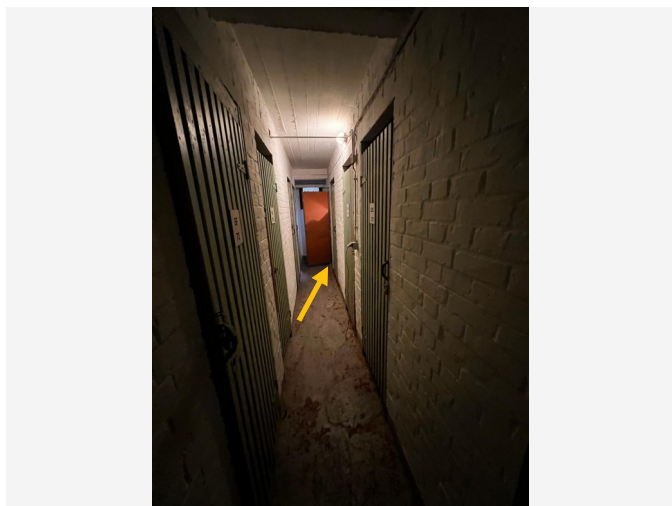
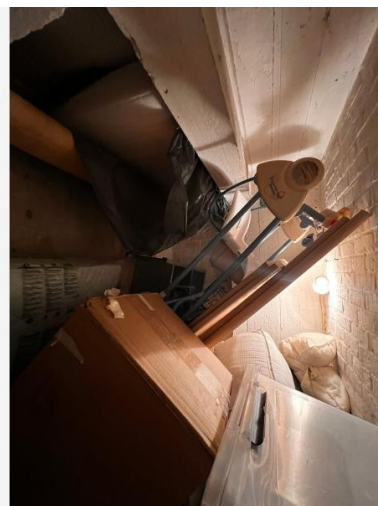
| Fiche 3: Kelderberging 74..... | 17 |

De privatieve kelderberging 74 hoort bij het appartement bus 041.

| Basis voor advies | De asbestdeskundige beoordeelt het materiaal als niet-asbestverdacht. |

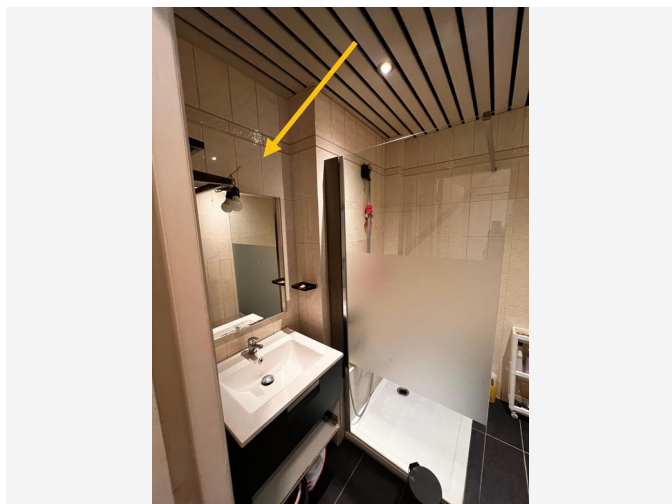
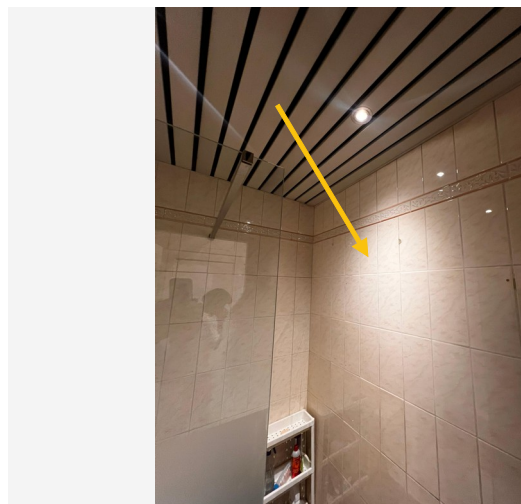
| Fiche 4: Tegellijm achter faiencetegels..... | 18 |

Binnenwanden in de keuken, in het toilet en in de badkamer afgewerkt met een intacte laag faiencetegels zonder zichtbare beschadigingen. Inspectie van de onderliggende lijmlaag is niet mogelijk zonder uitbreiding naar een destructief onderzoek.

| Basis voor advies | Beoordeling op basis van expertise, zonder een vaststelling door de asbestdeskundige. |

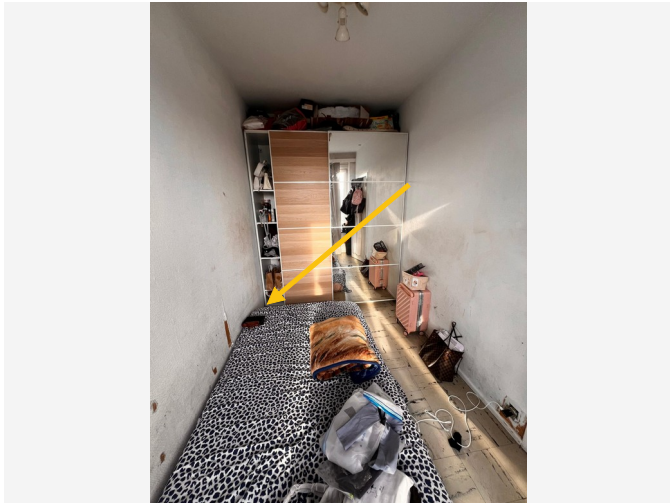
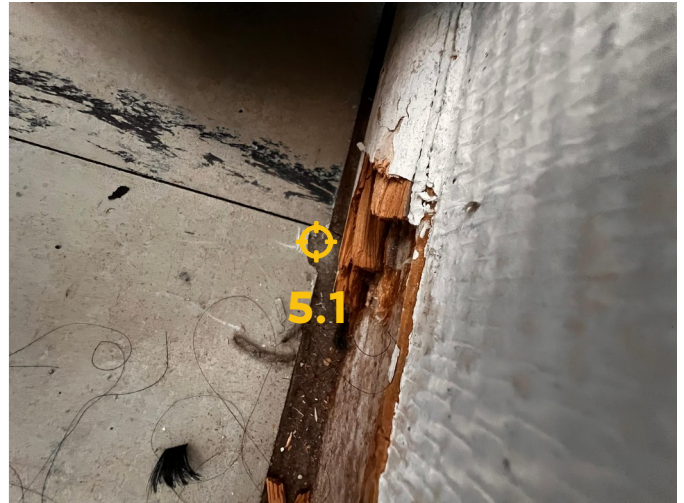
## Fiche 5: Vloertegels

Geen asbest

| # | Type | Referentie | Resultaat |
|---|---|---|---|
| 5.1 | Puntmonster | PM03 | Geen asbest |

| Opmerking | De tegels die in de slaapkamers 1 en 3 liggen werden bemonsterd in de slaapkamer 3. De aangegeven hoeveelheden berusten op een zo nauwkeurig mogelijke opmeting en kunnen niet letterlijk overgenomen worden in het kader van een meetstaat voor eventuele werken. Hieraan kunnen geen rechten worden ontleend. |

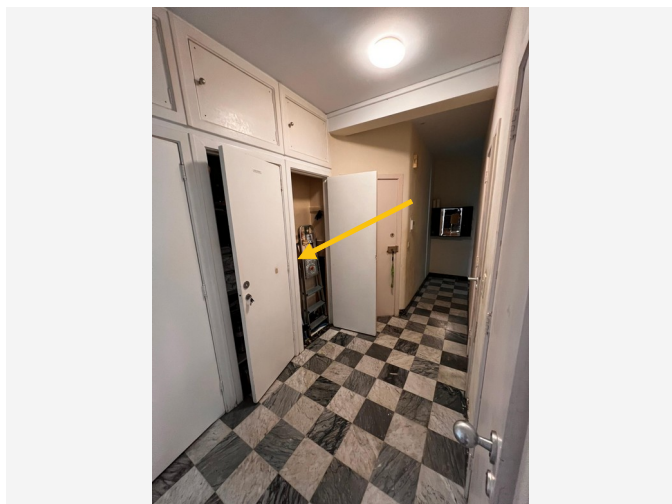
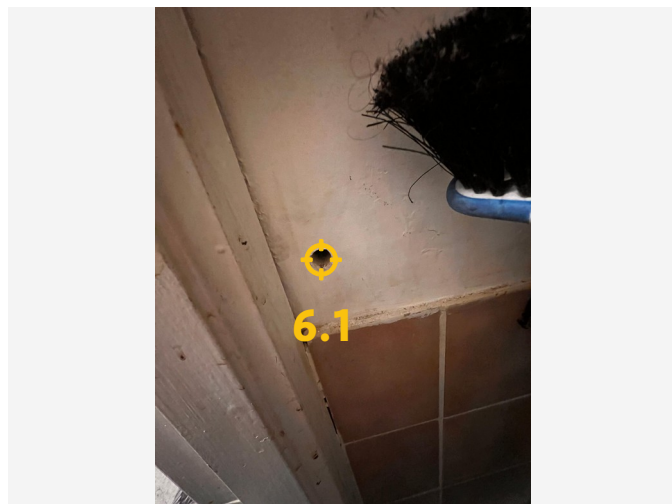
## Fiche 6: Pleisterwerk wanden

Geen asbest

| # | Type | Referentie | Resultaat |
|---|---|---|---|
| 6.1 | Mengmonster | MM02 | Geen asbest |

| Opmerking | <p>Het pleisterwerk aan de wanden werd bemonsterd in de wasberging (individuele ruimte) en in de kast in de inkomhal (individuele ruimte). Er is geen zichtbaar pleisterwerk aan de wanden aanwezig in de natte ruimtes (keuken en badkamer zijn betegeld). Er is geen stookruimte (collectieve verwarming) noch een traphal aanwezig in het appartement. De twee stalen werden verdeeld in één mengmonster. De aangegeven hoeveelheden berusten op een ruwe inschatting en kunnen niet letterlijk overgenomen worden in het kader van een meetstaat voor eventuele werken. Hieraan kunnen geen rechten worden ontleend.</p> |

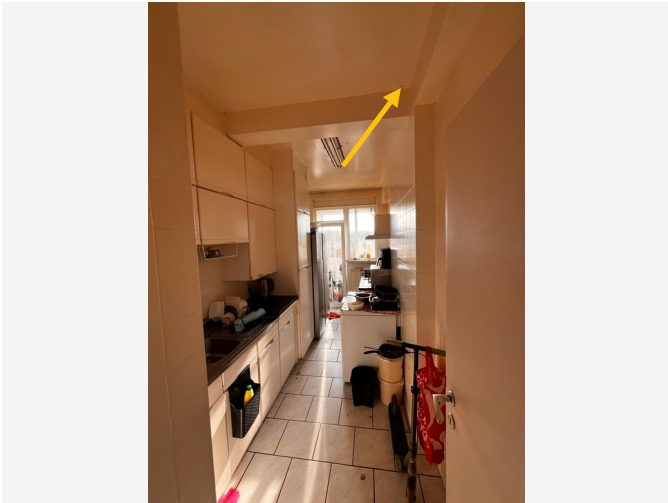
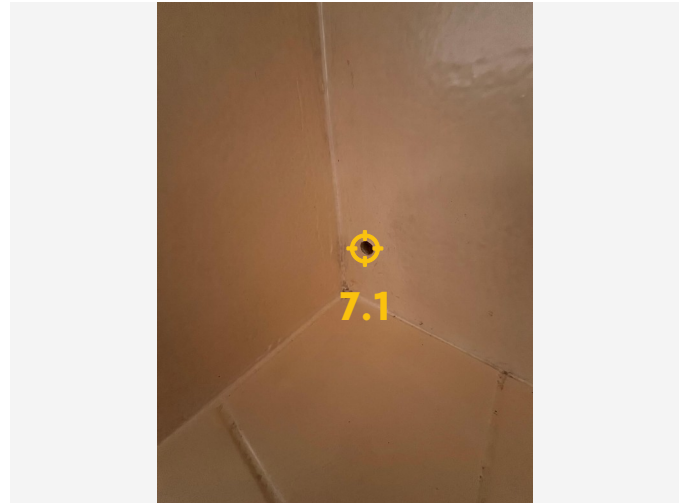
## Fiche 7: Pleisterwerk plafonds

Geen asbest

| # | Type | Referentie | Resultaat |
|---|---|---|---|
| 7.1 | Mengmonster | MM01 | Geen asbest |

| Opmerking | Het pleisterwerk aan de plafonds werd bemonsterd in de wasberging (individuele ruimte) en in de keuken (natte ruimte). Er is geen stookruimte (collectieve verwarming) noch een traphal aanwezig in het appartement. De twee stalen werden verdeeld in één mengmonster. De aangegeven hoeveelheden berusten op een zo nauwkeurig mogelijke opmeting en kunnen niet letterlijk overgenomen worden in het kader van een meetstaat voor eventuele werken. Hieraan kunnen geen rechten worden ontleend. |

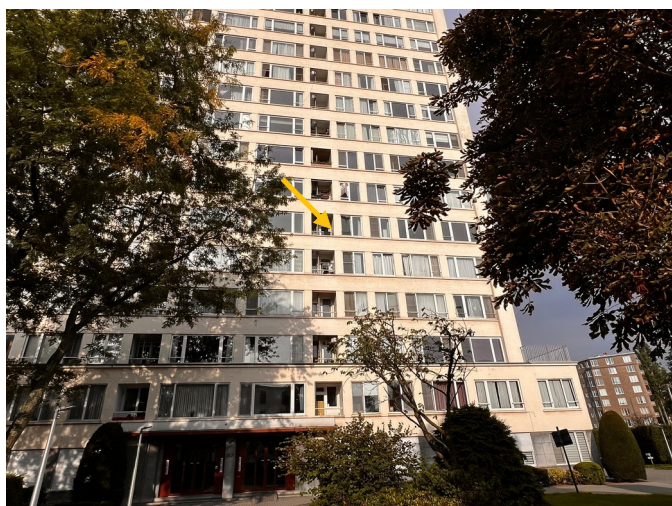
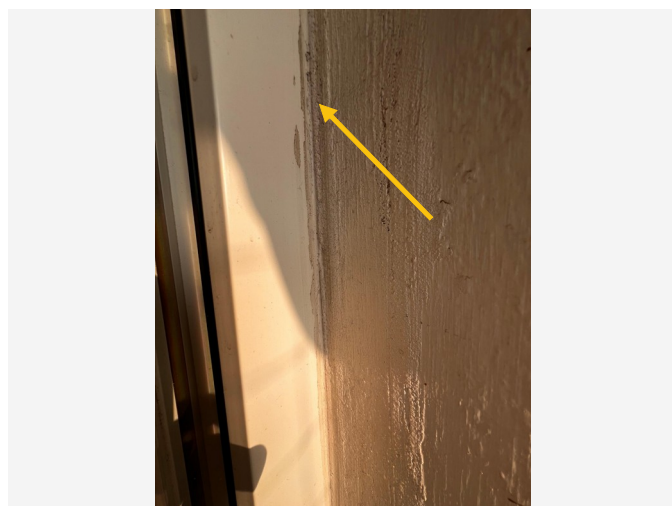
### Fiche 8: Afdichtingsmateriaal aan schrijnwerk

| Beschrijving | Notitie | Terug te vinden op plannen |
|---|---|---|
| Fiche 8: Afdichtingsmateriaal aan schrijnwerk | Geen verdachte mastieken waar te nemen tijdens de inspectie naar de afdichting van het schrijnwerk. In het kader van het niet destructief onderzoek konden eventuele onderliggende lagen niet geïnspecteerd worden. | - |
