# Asbestinventarisatattest

Weerstandlaan 61/111, 2660 Antwerpen

Attestnummer : 20260923-000162.000

## Zone 1: Appartement bus 111

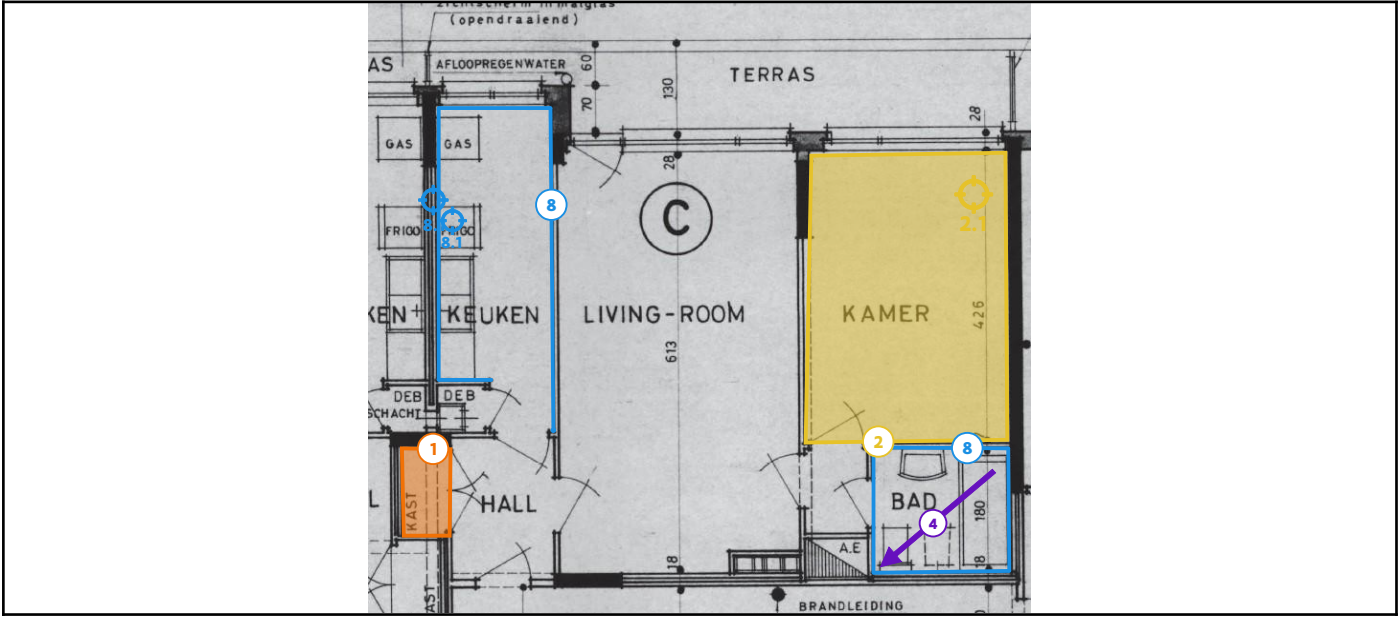
# Plan 1.2: Plan: tegelijm-vinyltegels-lijm-afvoer

| Beschrijving | Type | Actie |
|---|---|---|
| 1. Zwarte lijmlaag onder vinyltegels | Asbestmateriaal | Verwijderen |
| 2. Vinyltegels slaapkamer | Asbestmateriaal | Zorgvuldig beheren |
| 4. Afvoer toilet | Advies | - |

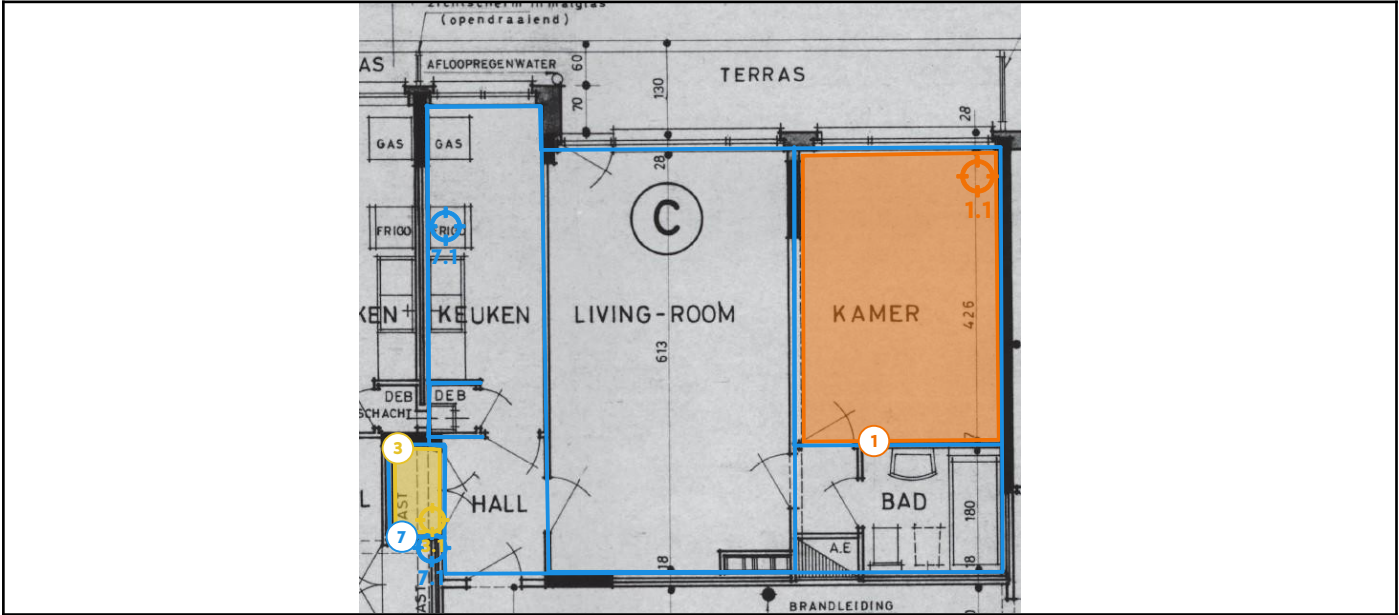
# Plan 1.3: Plan: vinyltegels-lijm-pleister wanden

| Beschrijving | Type | Actie |
|---|---|---|
| 1. Zwarte lijmlaag onder vinyltegels | Asbestmateriaal | Verwijderen |
| 3. Vinyltegels ingemaakte kast | Asbestmateriaal | Zorgvuldig beheren |

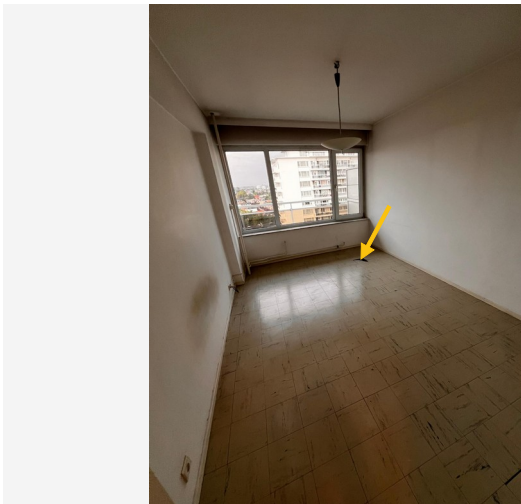
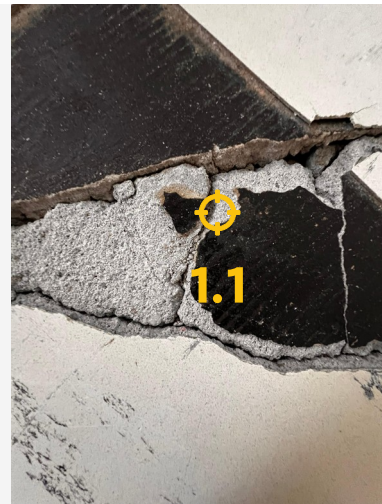
Het asbestmateriaal valt onder de mijlpaal van 2040.

Verwijderen

| Eindbeoordeling materiaalrisico | Verhoogd materiaalrisico en/of verhoogde kans op vezelvrijgave |

| Toestand van het materiaal | Matig beschadigd, matig verweerd |

| # | Type | Referentie | Resultaat |
|---|---|---|---|
| 1.1 | Puntmonster | PM06 | Chrysotiel |

| Beschrijving | Zwarte lijmlaag onder vinyltegels |
| Opmerking | De zwarte lijmlaag onder de vinyltegels in de slaapkamer en in de ingemaakte kast werd bemonsterd in de slaapkamer. De aangegeven hoeveelheden berusten op een zo nauwkeurig mogelijke opmeting en kunnen niet letterlijk overgenomen worden in het kader van een meetstaat voor eventuele werken. Hieraan kunnen geen rechten worden ontleend. |

- Zorg voor een veilig beheer. Vermijd het beschadigen van het asbestmateriaal. Controleer de toestand jaarlijks op wijzigingen.

- Hermetische zone (erkend asbestverwijderaar)  
Deze toepassing kan enkel door een erkende asbestverwijderaar via de methodiek van hermetische zone verwijderd worden omdat verwijdering via de methodiek van eenvoudige handelingen en/of couveusezakmethode niet mogelijk is; en er automatisch een verhoogd risico op vrijgave van asbestvezels (max. concentratie 0,01 vezels/cm - CODEX Art. VI.3-54) ontstaat. (Bron: CODEX - Art. VI.3-61.- par 1.)

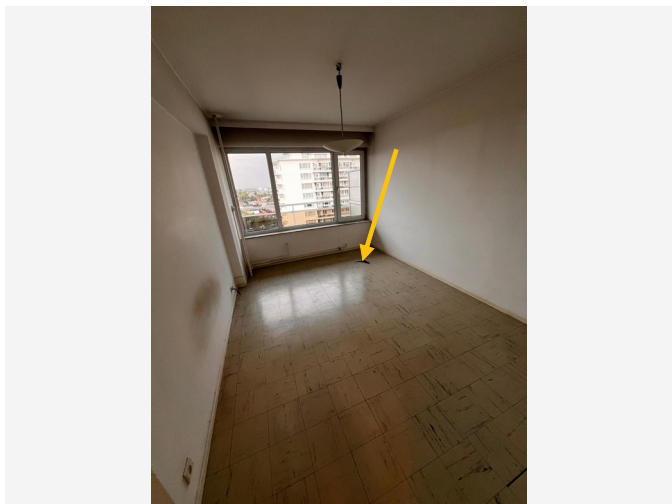
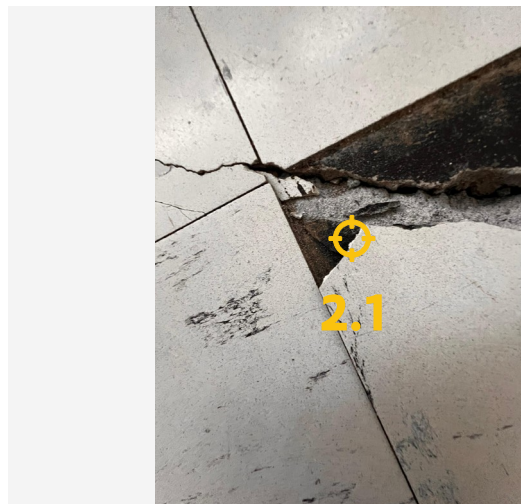
Het asbestmateriaal valt onder de mijlpaal van 2040.

Zorgvuldig beheren

| Eindbeoordeling materiaalrisico | Laag materiaalrisico en/of verlaagde kans op vezelvrijgave |

| Toestand van het materiaal | Licht beschadigd, licht verweerd. Intacte calciumsilicaatplaat of materiaal met categorie 3-gebondenheid |

| # | Type | Referentie | Resultaat |
|---|---|---|---|
| 2.1 | Puntmonster | PM03 | Chrysotiel |

| Beschrijving | Vinyltegels slaapkamer |
| Opmerking | De harde vinyl-achtige tegels werden bemonsterd in de slaapkamer ter hoogte van een beschadigd exemplaar. De aangegeven hoeveelheden berusten op een zo nauwkeurig mogelijke opmeting en kunnen niet letterlijk overgenomen worden in het kader van een meetstaat voor eventuele werken. Hieraan kunnen geen rechten worden ontleend. |

- Zorg voor een veilig beheer. Vermijd het beschadigen van het asbestmateriaal. Controleer de toestand jaarlijks op wijzigingen.

- Hermetische zone (erkend asbestverwijderaar)  
Deze toepassing kan enkel door een erkende asbestverwijderaar via de methodiek van hermetische zone verwijderd worden omdat verwijdering via de methodiek van eenvoudige handelingen en/of couveusezakmethode niet mogelijk is; en er automatisch een verhoogd risico op vrijgave van asbestvezels (max. concentratie 0,01 vezels/cm - CODEX Art. VI.3-54) ontstaat. (Bron: CODEX - Art. VI.3-61.- par 1.)

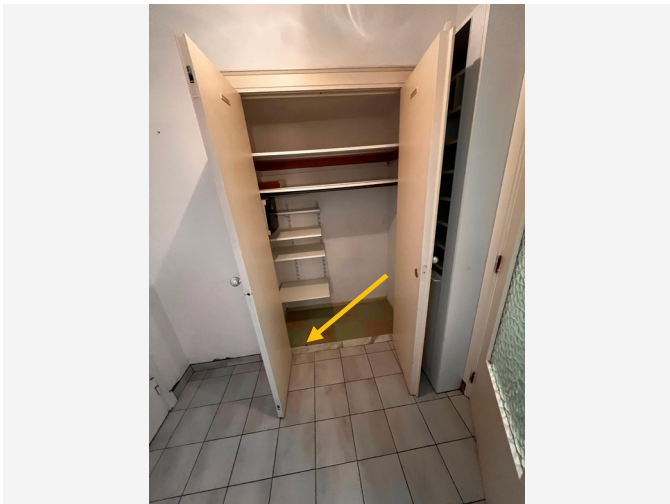
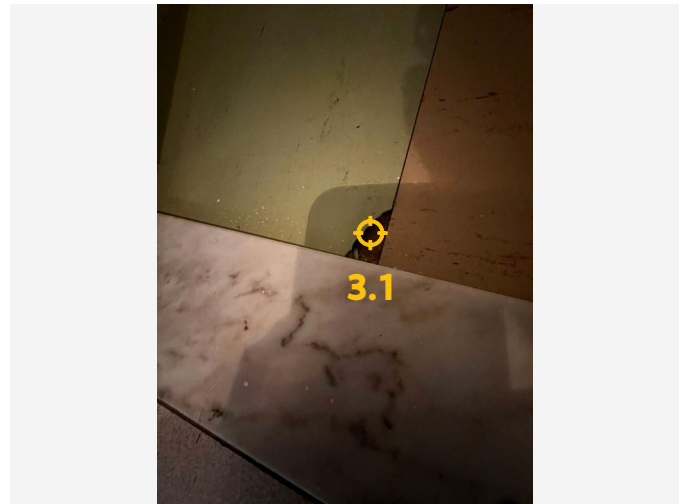
Het asbestmateriaal valt onder de mijlpaal van 2040.

Zorgvuldig beheren

| Eindbeoordeling materiaalrisico | Laag materiaalrisico en/of verlaagde kans op vezelvrijgave |

| Toestand van het materiaal | Licht beschadigd, licht verweerd. Intacte calciumsilicaatplaat of materiaal met categorie 3-gebondenheid |

| # | Type | Referentie | Resultaat |
|---|---|---|---|
| 3.1 | Puntmonster | PM05 | Chrysotiel |

| Beschrijving | Vinyltegels ingemaakte kast |
| Opmerking | In de ingemaakte kast in de inkomhal stellen we een ander type harde vinylachtige tegels vast dan in de slaapkamer. Deze werden ook bemonsterd. De aangegeven hoeveelheden berusten op een zo nauwkeurig mogelijke opmeting en kunnen niet letterlijk overgenomen worden in het kader van een meetstaat voor eventuele werken. Hieraan kunnen geen rechten worden ontleend. |

- Zorg voor een veilig beheer. Vermijd het beschadigen van het asbestmateriaal. Controleer de toestand jaarlijks op wijzigingen.

- Hermetische zone (erkend asbestverwijderaar)  
Deze toepassing kan enkel door een erkende asbestverwijderaar via de methodiek van hermetische zone verwijderd worden omdat verwijdering via de methodiek van eenvoudige handelingen en/of couveusezakmethode niet mogelijk is; en er automatisch een verhoogd risico op vrijgave van asbestvezels (max. concentratie 0,01 vezels/cm - CODEX Art. VI.3-54) ontstaat. (Bron: CODEX - Art. VI.3-61.- par 1.)

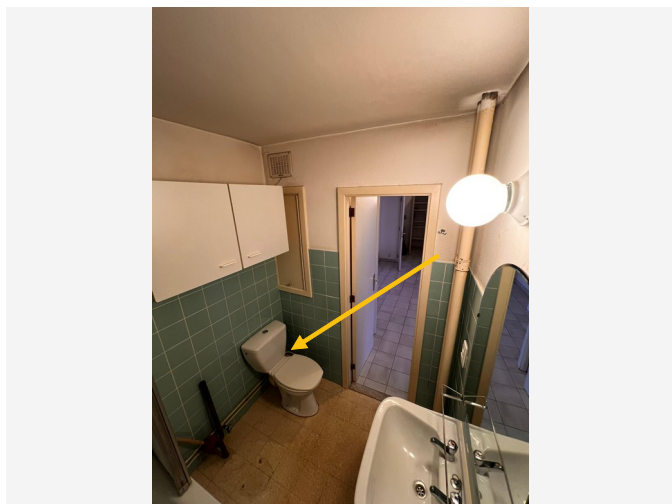
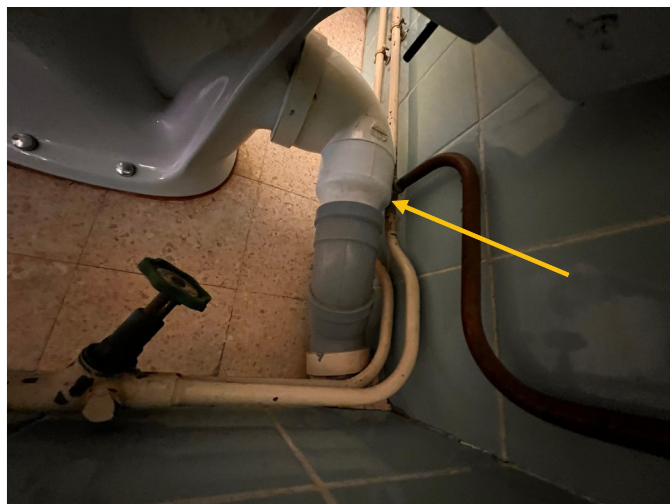
De afvoer van het toilet is niet-asbestverdacht voor wat betreft het zichtbare gedeelte. In het kader van het niet destructief onderzoek konden eventuele onder- of bovenliggende elementen niet geïnspecteerd worden.

| Basis voor advies | De asbestdeskundige beoordeelt het materiaal als niet-asbestverdacht. |

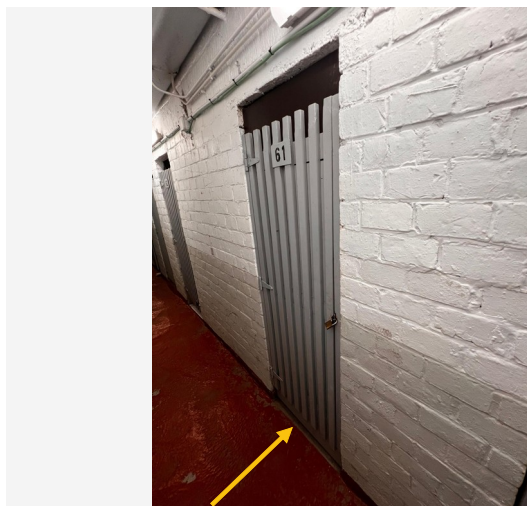
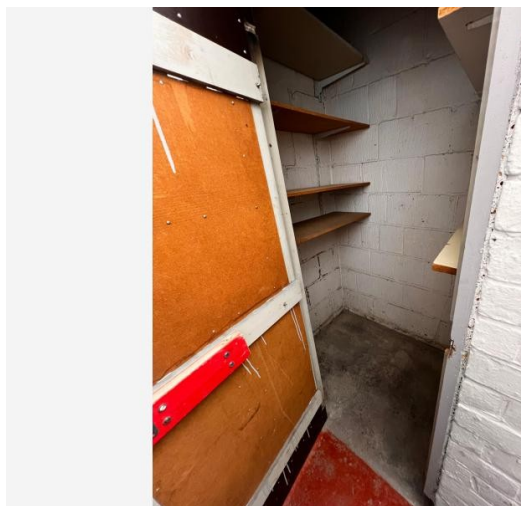
De privatieve kelderberging 61 hoort bij het appartement bus 111.

| Basis voor advies | De asbestdeskundige beoordeelt het materiaal als niet-asbestverdacht. |

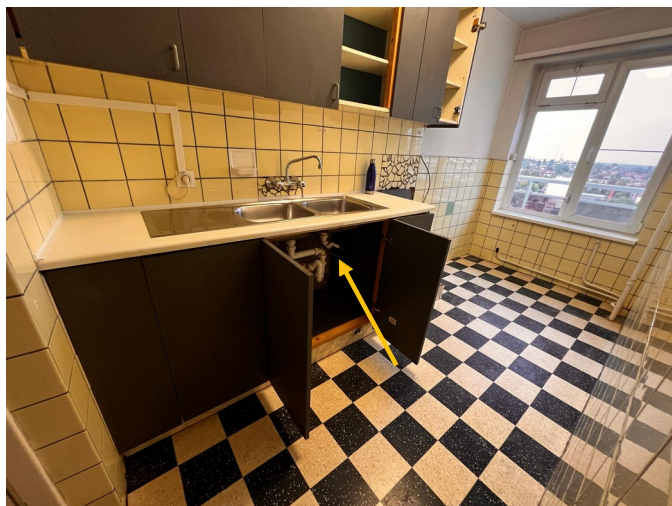
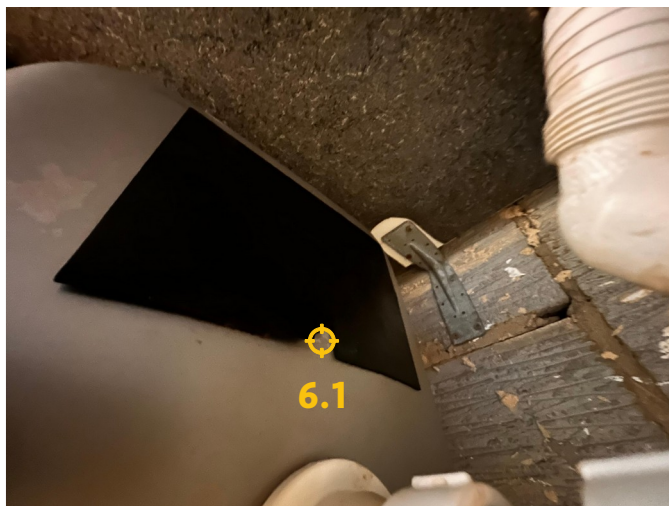
## Fiche 6: Anti-dreun

Geen asbest

| # | Type | Referentie | Resultaat |
|---|---|---|---|
| 6.1 | Puntmonster | PM04 | Geen asbest |

| Opmerking | Gelet het productiejaar van de bitumineuze anti-dreun onder de spoelbak in de keuken niet achterhaald kon worden werd deze bemonsterd. De aangegeven hoeveelheden berusten op een ruwe inschatting en kunnen niet letterlijk overgenomen worden in het kader van een meetstaat voor eventuele werken. Hieraan kunnen geen rechten worden ontleend. |

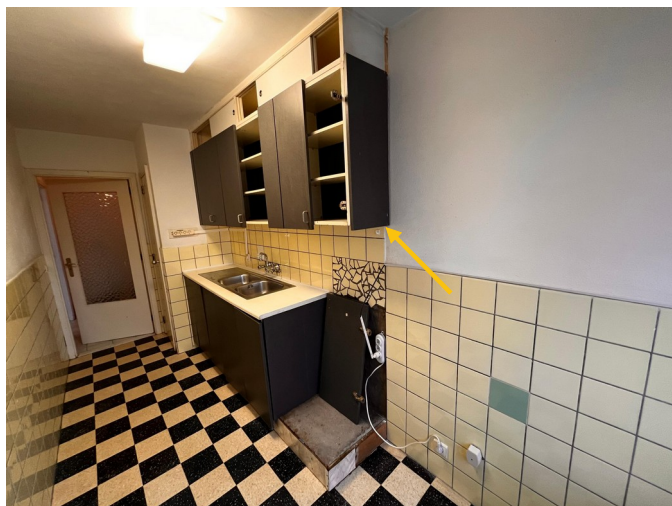
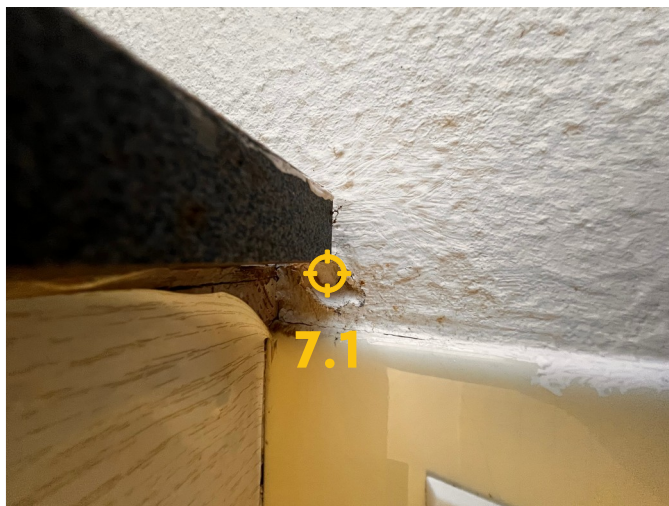
## Fiche 7: Pleisterwerk wanden

Geen asbest

| # | Type | Referentie | Resultaat |
|---|---|---|---|
| 7.1 | Mengmonster | MM02 | Geen asbest |

| Opmerking | Het pleisterwerk aan de wanden werd bemonsterd in de ingemaakte kast in de inkomhal (individuele ruimte) en in de keuken (natte ruimte). Er is geen stookruimte (collectieve verwarming) noch een traphal aanwezig in het appartement. De twee stalen werden verdeeld in één mengmonster. De aangegeven hoeveelheden berusten op een ruwe inschatting en kunnen niet letterlijk overgenomen worden in het kader van een meetstaat voor eventuele werken. Hieraan kunnen geen rechten worden ontleend. |

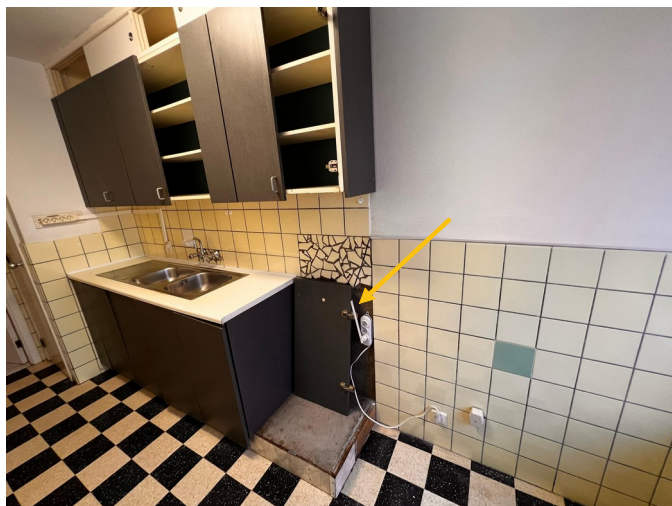
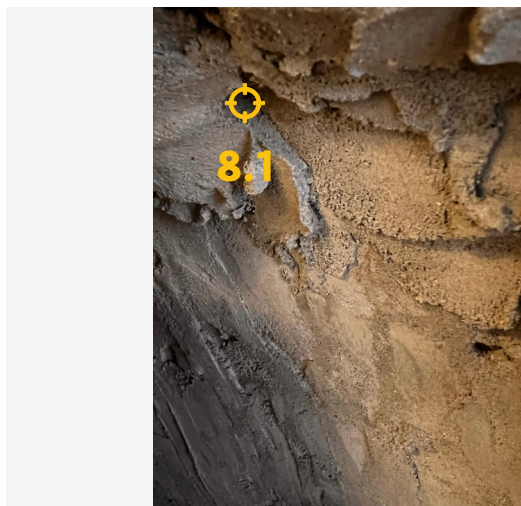
## Fiche 8: Tegelijm

Geen asbest

| # | Type | Referentie | Resultaat |
|---|---|---|---|
| 8.1 | Mengmonster | MM07 | Geen asbest |

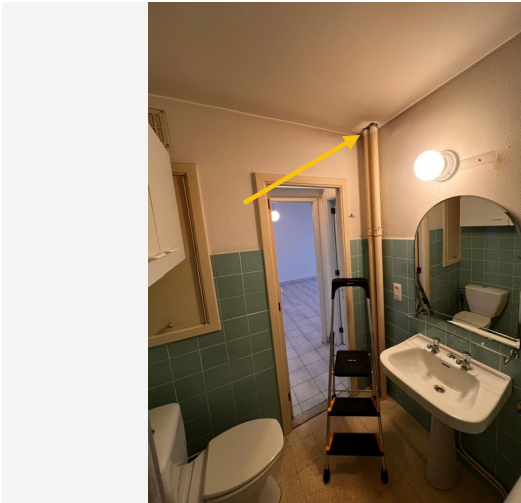
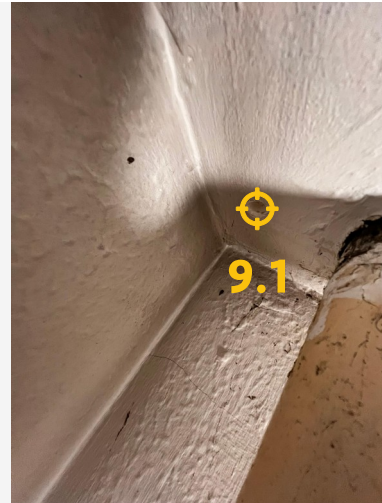
## Fiche 9: Pleisterwerk plafonds

Geen asbest

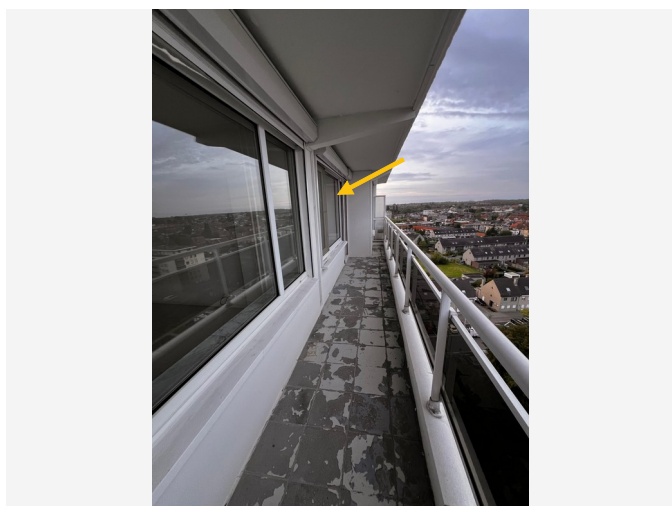
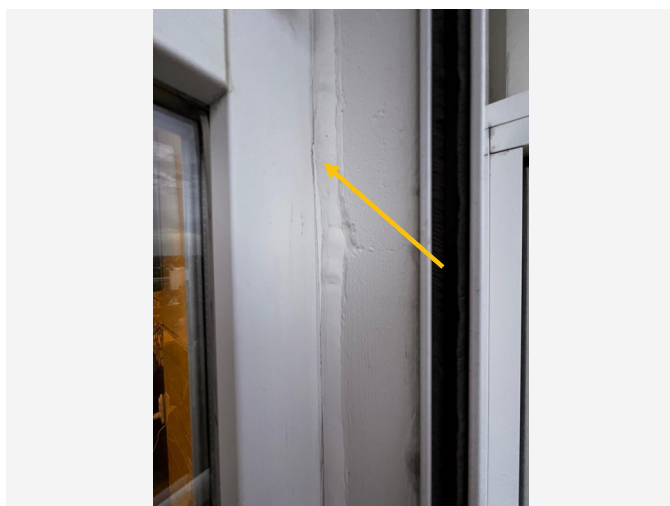
### Fiche 10: Afdichtingsmateriaal aan schrijnwerk

| Beschrijving | Notitie | Terug te vinden op plannen |
|---|---|---|
| Fiche 10: Afdichtingsmateriaal aan schrijnwerk | Geen verdachte mastieken waar te nemen tijdens de inspectie naar de afdichting van het schrijnwerk. In het kader van het niet destructief onderzoek konden eventuele onderliggende lagen niet geïnspecteerd worden. | - |
