# Asbestinventarisatetest

Sneeuwbeslaan 21/4, 2610 Antwerpen

Attestnummer : **20260923-000064.000**

## Zone 1: Appartement bus 4

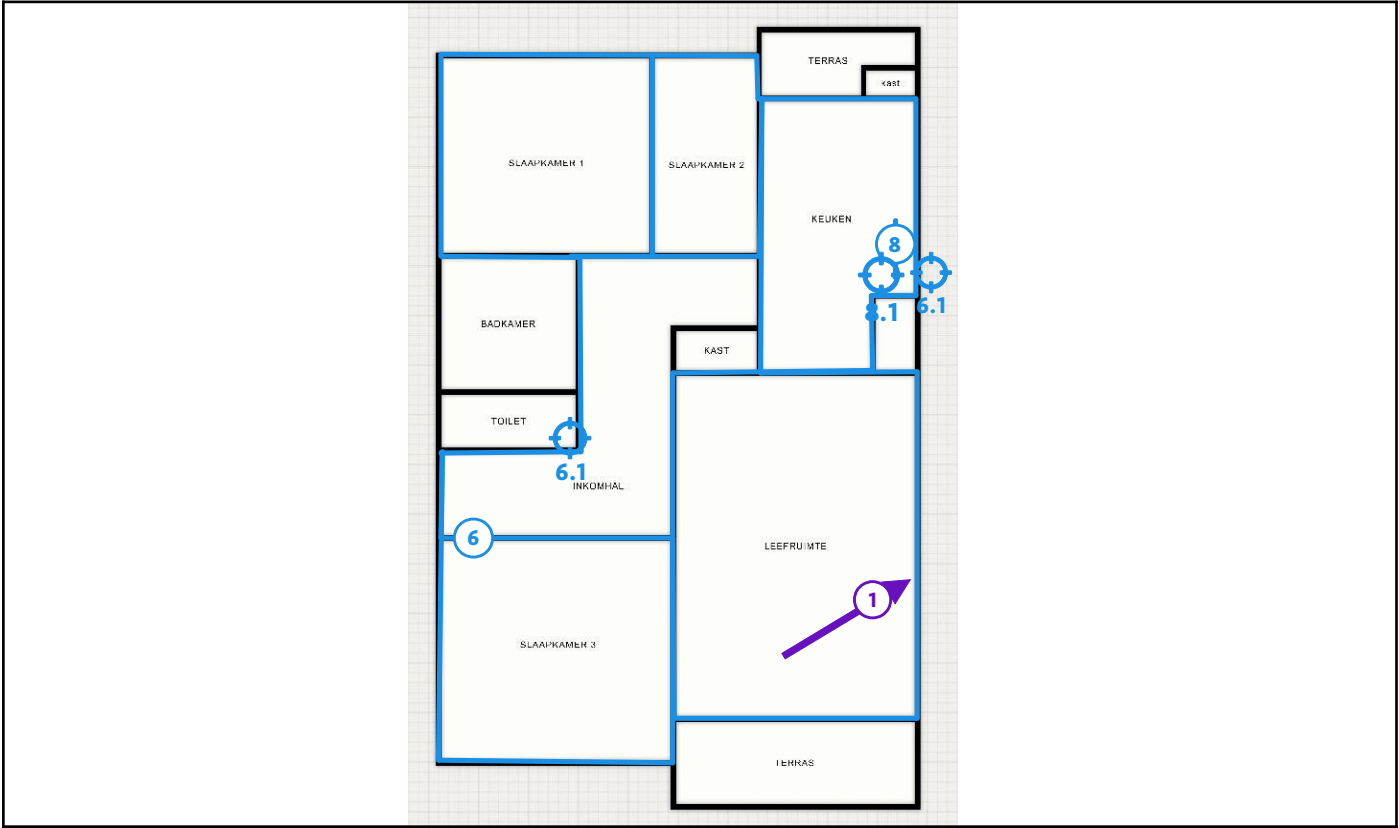
# Plan 1.1: Plan: anti-dreun-haard-pleister wanden

| Beschrijving | Type | Actie |
|---|---|---|
| 1. Haard | Beperking | - |
| 6. Pleisterwerk wanden | Geen asbest | - |
| 8. Anti-dreun | Geen asbest | - |

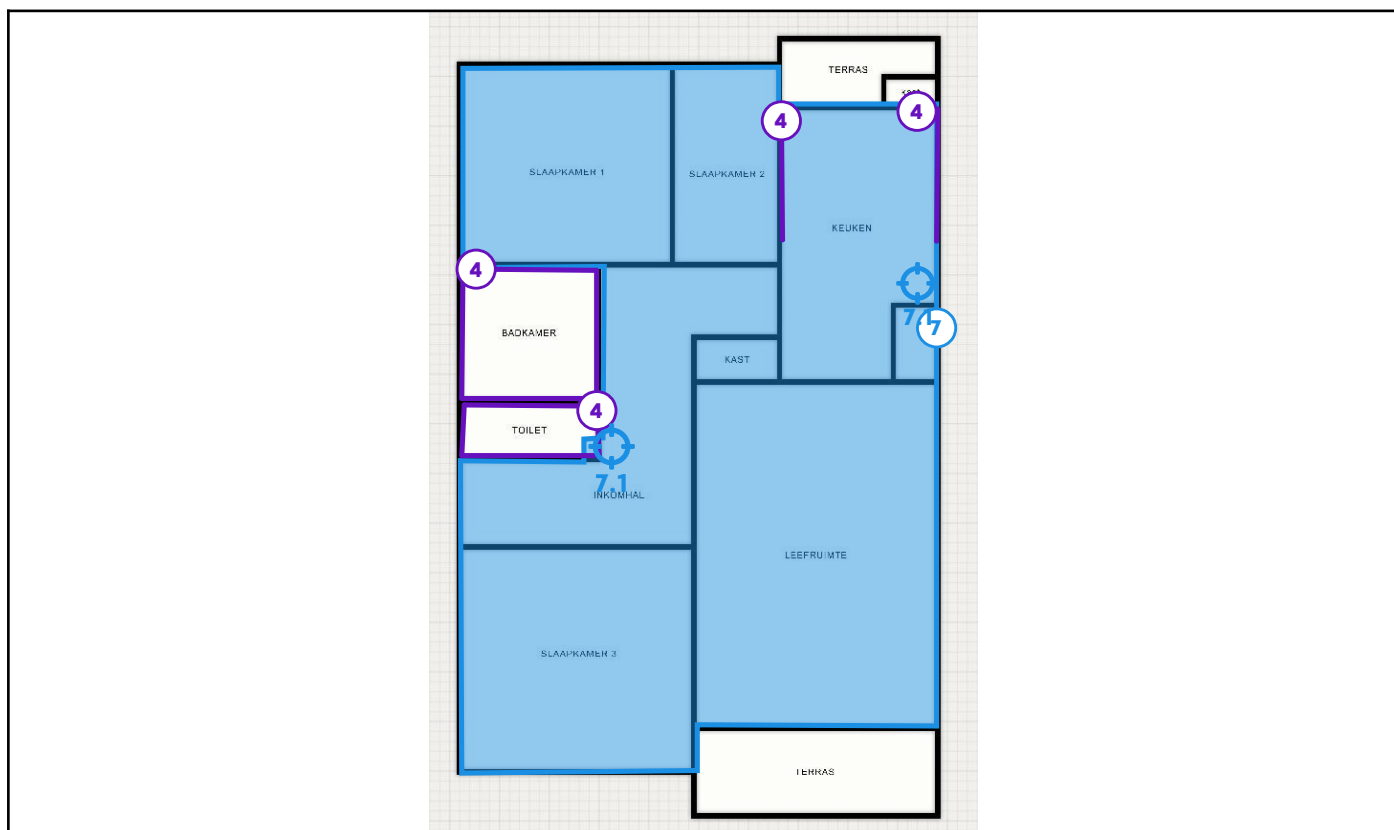
## Plan 1.2: Plan: tegellijm-pleister plafonds

| Beschrijving | Type | Actie |
|---|---|---|
| 4. Tegellijm achter faiencetegels | Advies | - |
| 7. Pleisterwerk plafonds | Geen asbest | - |

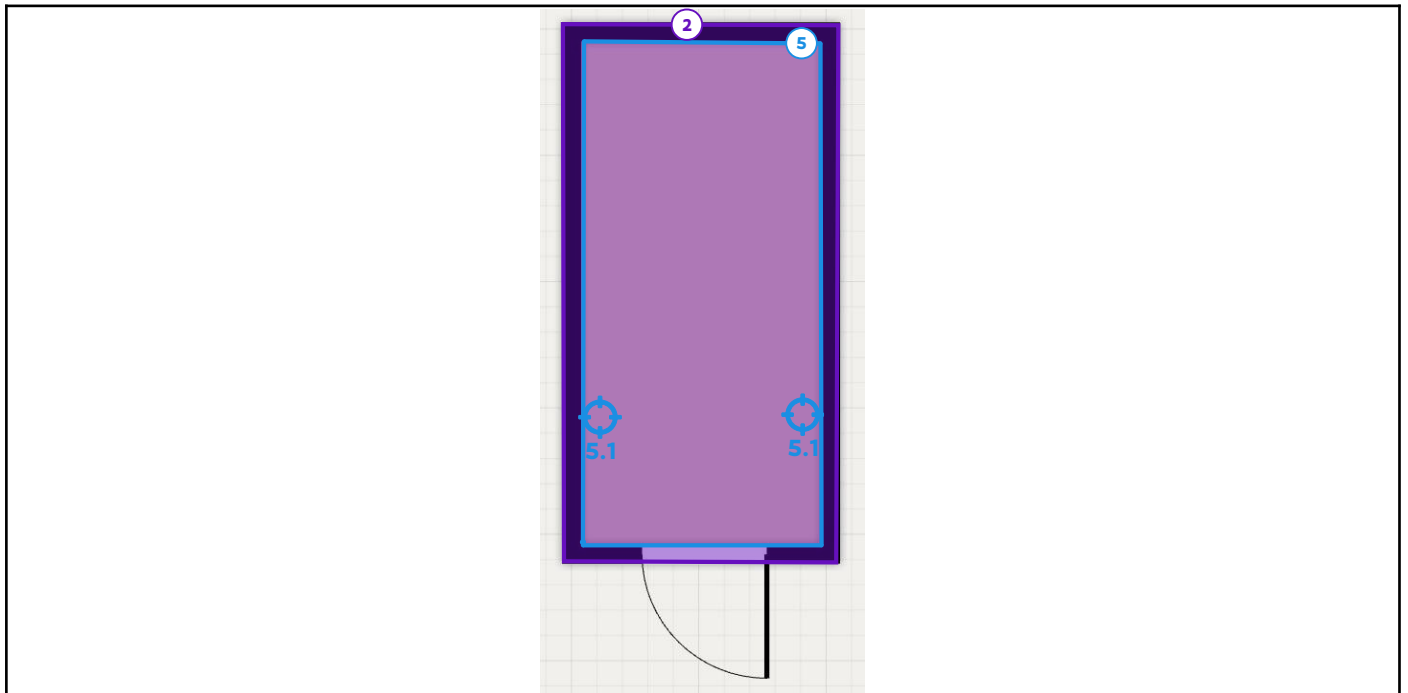
## Plan 1.3: Berging 3: cementering

| Beschrijving | Type | Actie |
|---|---|---|
| 2. Berging 3 | Advies | - |
| 5. Cementering kelder | Geen asbest | - |

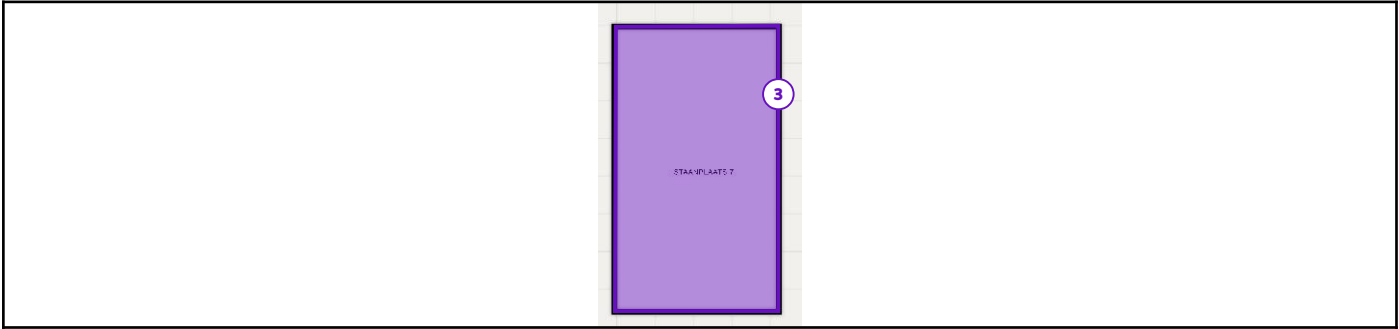
# Plan 1.4: Autostaanplaats 7

| Beschrijving | Type | Actie |
|---|---|---|
| 3. Staanplaats 7 | Advies | - |

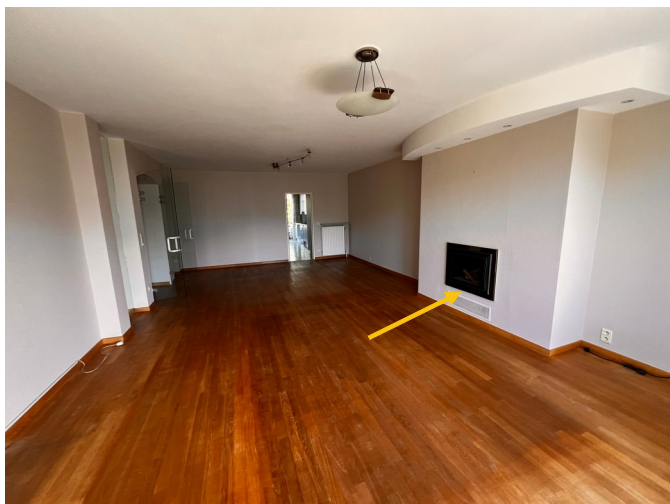
*Situeringsfoto*

**Reden:** Slotvaste toegangspoort, -deur of -luik

**Uitleg van de asbestdeskundige:** De haard in de leefruimte is afgesloten en kan niet geïnspecteerd worden. Deze toestand kan op korte termijn redelijkerwijs (termijn/kostprijs) niet verholpen worden.

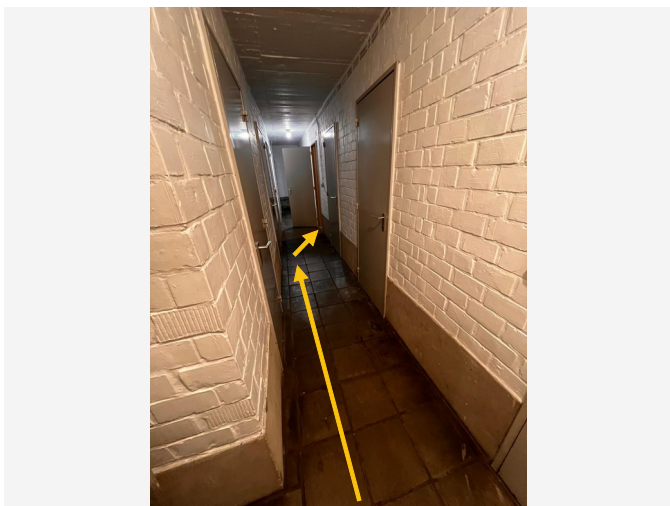
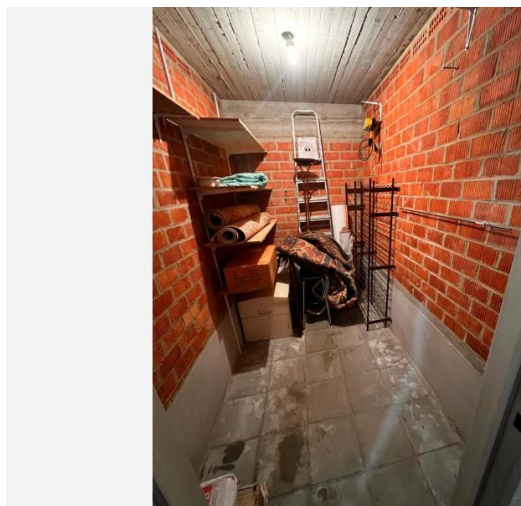
De privatieve berging 3 op het gelijkvloers hoort bij het appartement bus 4.

| Basis voor advies | De asbestdeskundige beoordeelt het materiaal als niet-asbestverdacht. |

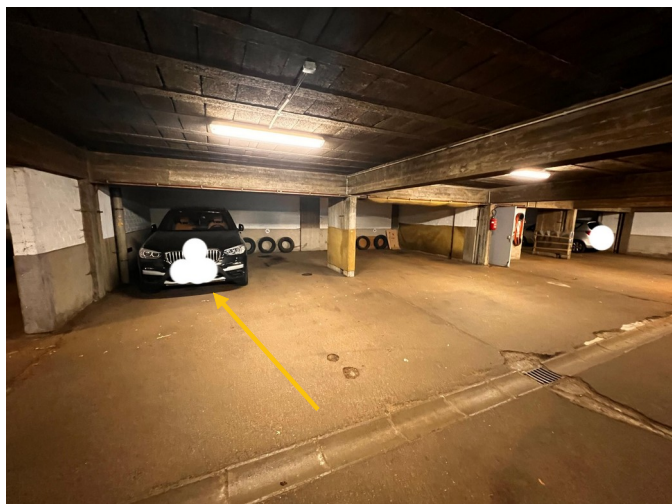
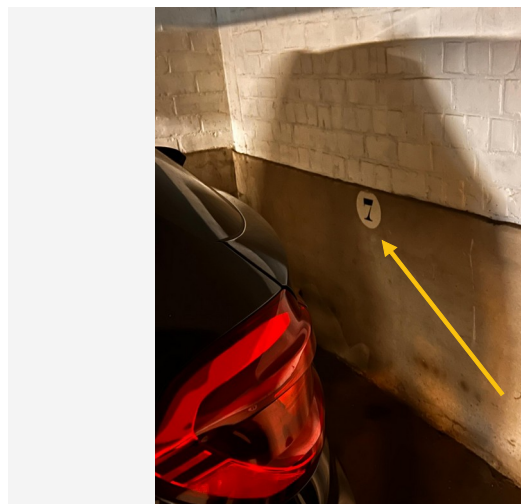
De autostaanplaats 7 hoort bij het appartement bus 4.

| Basis voor advies | De asbestdeskundige beoordeelt het materiaal als niet-asbestverdacht. |

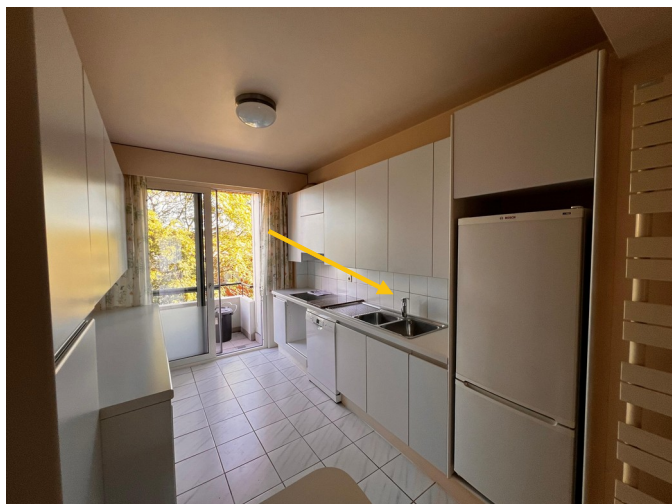
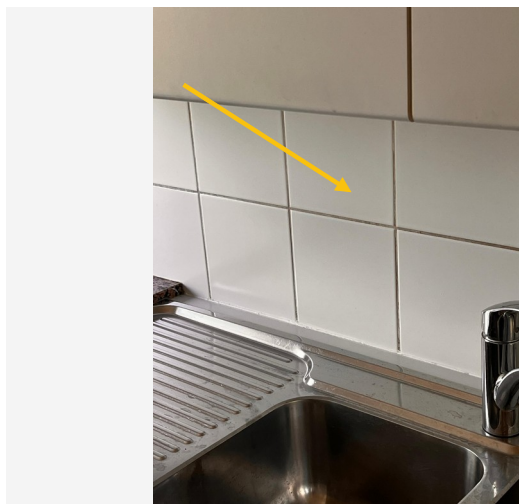
Binnenwanden in de keuken, in het toilet en in de badkamer afgewerkt met een intacte laag faiencetegels zonder zichtbare beschadigingen. Inspectie van de onderliggende lijmlaag is niet mogelijk zonder uitbreiding naar een destructief onderzoek.

| Basis voor advies | Beoordeling op basis van expertise, zonder een vaststelling door de asbestdeskundige. |

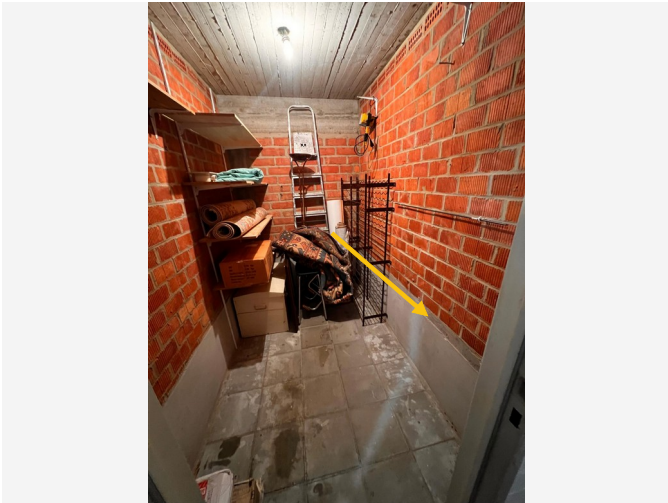
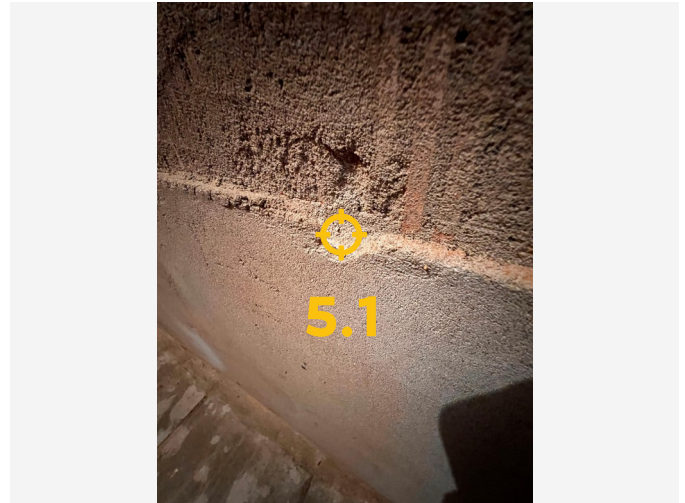
## Fiche 5: Cementering kelder

Geen asbest

| # | Type | Referentie | Resultaat |
|---|---|---|---|
| 5.1 | Mengmonster | MM04 | Geen asbest |

| Opmerking | De cementering aan de wanden van de kelder werd op twee plaatsen bemonsterd. De twee stalen werden verdeeld in één mengmonster. De aangegeven hoeveelheden berusten op een ruwe inschatting en kunnen niet letterlijk overgenomen worden in het kader van een meetstaat voor eventuele werken. Hieraan kunnen geen rechten worden ontleend. |

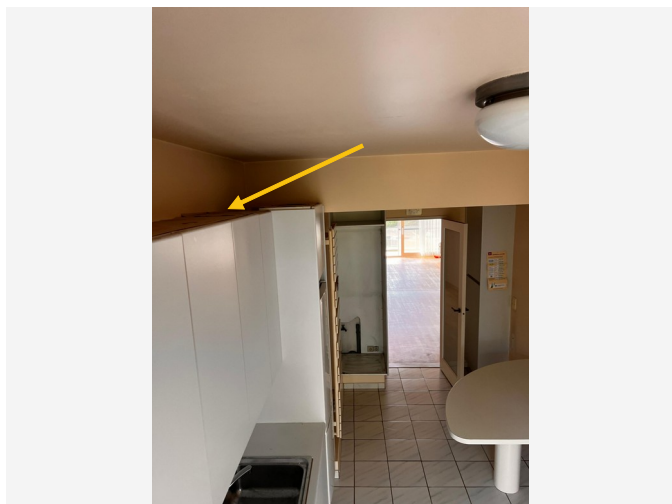
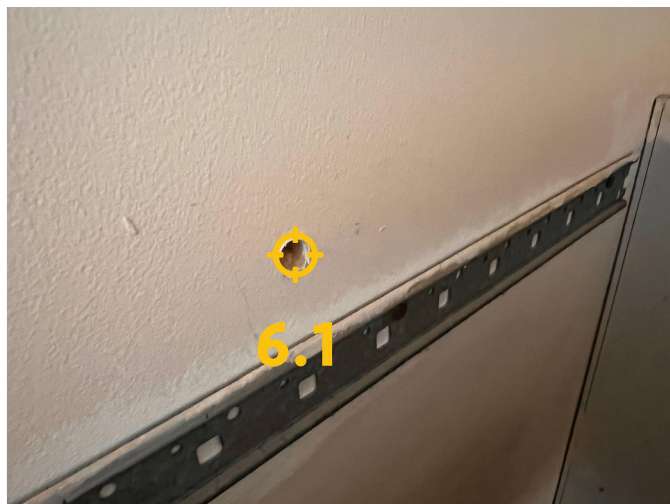
## Fiche 6: Pleisterwerk wanden

Geen asbest

| # | Type | Referentie | Resultaat |
|---|---|---|---|
| 6.1 | Mengmonster | MM02 | Geen asbest |

| Opmerking | Het pleisterwerk aan de wanden werd bemonsterd in de ingemaakte kast in de inkomhal (individuele ruimte) en in de keuken (natte ruimte). Er is geen stookruimte (collectieve verwarming) noch een traphal aanwezig in het appartement. De twee stalen werden verdeeld in één mengmonster. De aangegeven hoeveelheden berusten op een ruwe inschatting en kunnen niet letterlijk overgenomen worden in het kader van een meetstaat voor eventuele werken. Hieraan kunnen geen rechten worden ontleend. |

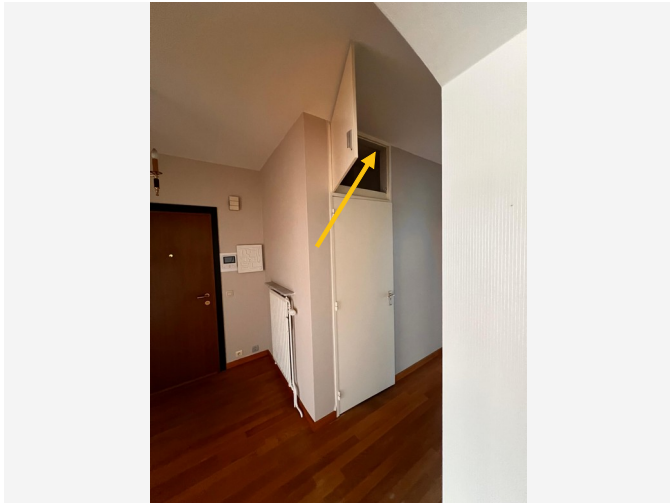
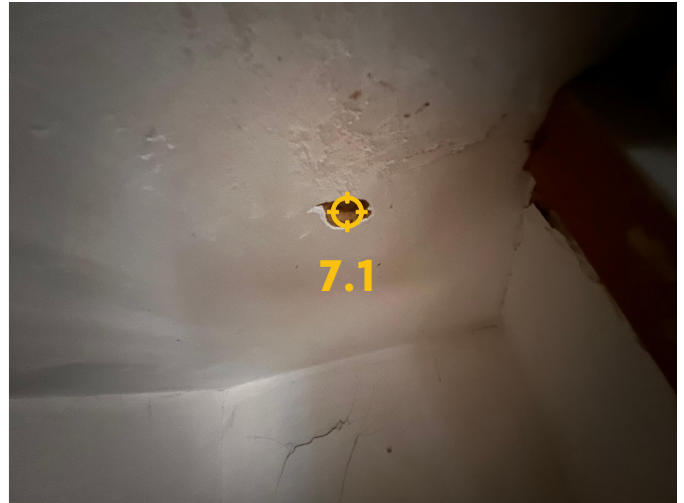
## Fiche 7: Pleisterwerk plafonds

Geen asbest

| # | Type | Referentie | Resultaat |
|---|---|---|---|
| 7.1 | Mengmonster | MM01 | Geen asbest |

| Opmerking | Het pleisterwerk aan de plafonds werd bemonsterd in de ingemaakte kast in de inkomhal (individuele ruimte) en in de keuken (natte ruimte). Er is geen stookruimte (collectieve verwarming) noch een traphal aanwezig in het appartement. De twee stalen werden verdeeld in één mengmonster. De aangegeven hoeveelheden berusten op een zo nauwkeurig mogelijke opmeting en kunnen niet letterlijk overgenomen worden in het kader van een meetstaat voor eventuele werken. Hieraan kunnen geen rechten worden ontleend. |

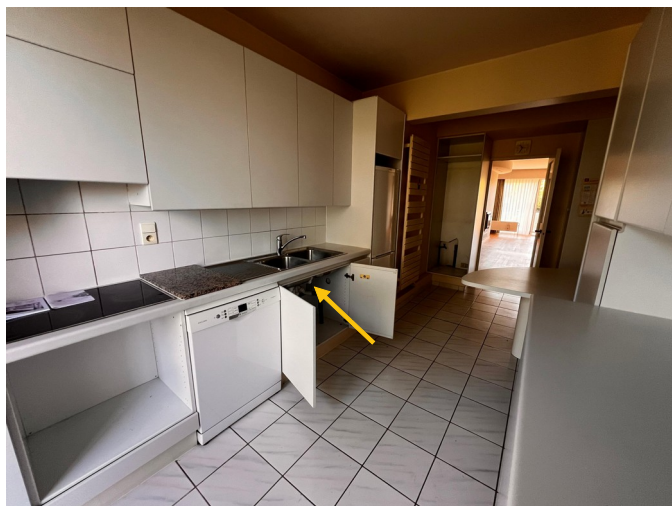
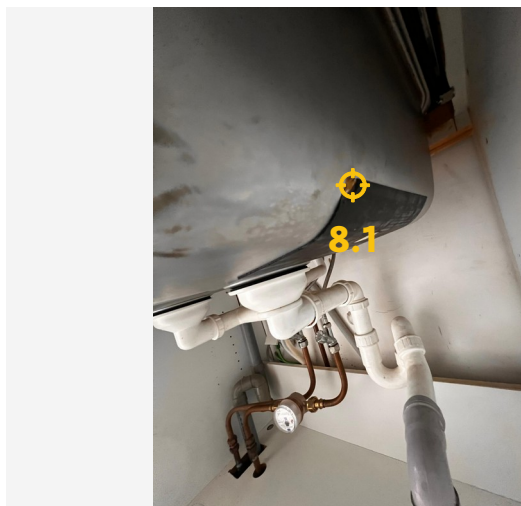
## Fiche 8: Anti-dreun

Geen asbest

| # | Type | Referentie | Resultaat |
|---|---|---|---|
| 8.1 | Puntmonster | PM03 | Geen asbest |

| Opmerking | Gelet het productiejaar van de bitumineuze anti-dreun onder de spoelbak in de keuken 1996 betreft (etiket) werd deze bemonsterd. De aangegeven hoeveelheden berusten op een ruwe inschatting en kunnen niet letterlijk overgenomen worden in het kader van een meetstaat voor eventuele werken. Hieraan kunnen geen rechten worden ontleend. |

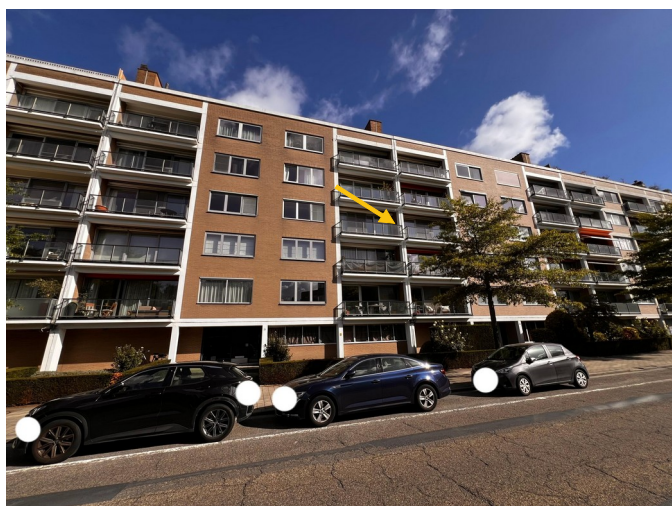
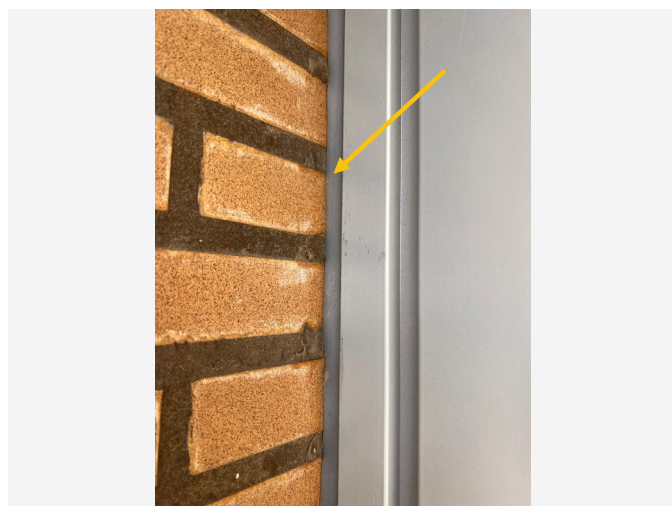
### Fiche 9: Afdichtingsmateriaal aan schrijnwerk

| Beschrijving | Notitie | Terug te vinden op plannen |
|---|---|---|
| Fiche 9: Afdichtingsmateriaal aan schrijnwerk | Geen verdachte mastieken waar te nemen tijdens de inspectie naar de afdichting van het schrijnwerk. In het kader van het niet destructief onderzoek konden eventuele onderliggende lagen niet geïnspecteerd worden. | - |
