# Asbestinventarisatattest

Pastoor Bauwenslaan 43/102, 2610 Antwerpen

Attestnummer : 20261008-000392.000

## Zone 1: Appartement bus 102

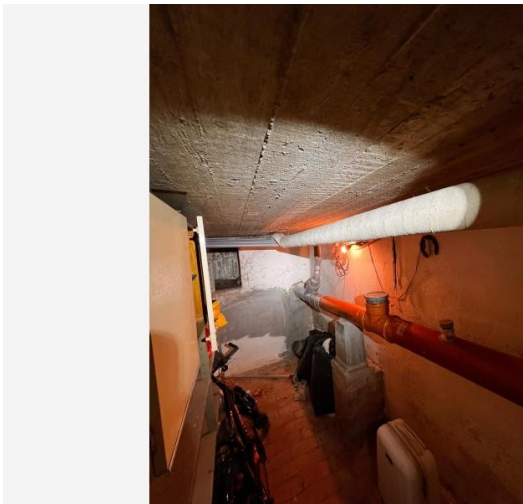
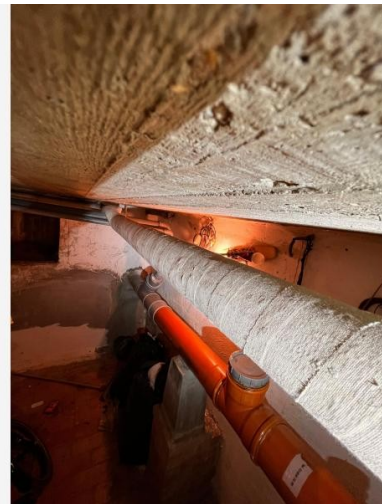
| Eindbeoordeling materiaalrisico | Hoog materiaalrisico en/of hoge kans op vezelvrijgave |

| Gebondenheid | Categorie 2: niet-hechtgebonden met matrix |
| Asbestsoort (vezeltype) | Crocidoliet aanwezig |
| Asbestconcentratie | Hoog ( $\geq 50\%$ ) |
| Afschermingsgraad van het gehele materiaal | Geheel of deels vrij aan de binnenlucht, maar geen contact met binnenluchtstromen |
| Toestand van het materiaal | Licht beschadigd, licht verweerd. Intacte calciumsilicaatplaat of materiaal met categorie 3-gebondenheid |

| Beschrijving | Leidingisolatie |
| Asbestmateriaal | In-situ afwerkingslagen - Thermische isolatie |
| Opmerking | <p>De asbestverdachte thermische leidingisolatie in gips die door de privatieve kelderberging loopt kon niet bemonsterd worden ingevolge materiaal van andere eigenaar (VME). Deze behoort tot de gemeenschappelijke delen van het gebouw die thans geen deel uitmaken van de huidige opdracht. De aangegeven hoeveelheden berusten op een zo nauwkeurig mogelijke opmeting en kunnen niet letterlijk overgenomen worden in het kader van een meetstaat voor eventuele werken. Hieraan kunnen geen rechten worden ontleend.</p> |

Het asbestmateriaal valt onder de mijlpaal van 2034.

**Dringend verwijderen**

- Scherm in afwachting van verwijdering het asbestmateriaal af van luchtstromingen en verstoring: bijvoorbeeld door het te verpakken, te fixeren, af te dekken, signalisatie - afbakening aan te brengen, ...
- Verwijder dit asbestmateriaal zo snel mogelijk. Volg de toestand goed op.
- Voer bijkomende staalname(s) uit.

- Hermetische zone (erkend asbestverwijderaar)  
Deze toepassing kan enkel door een erkende asbestverwijderaar via de methodiek van hermetische zone verwijderd worden omdat verwijdering via de methodiek van eenvoudige handelingen en/of couveusezakmethode niet mogelijk is; en er automatisch een verhoogd risico op vrijgave van asbestvezels (max. concentratie 0,01 vezels/cm - CODEX Art. VI.3-54) ontstaat. (Bron: CODEX - Art. VI.3-61.- par 1.)

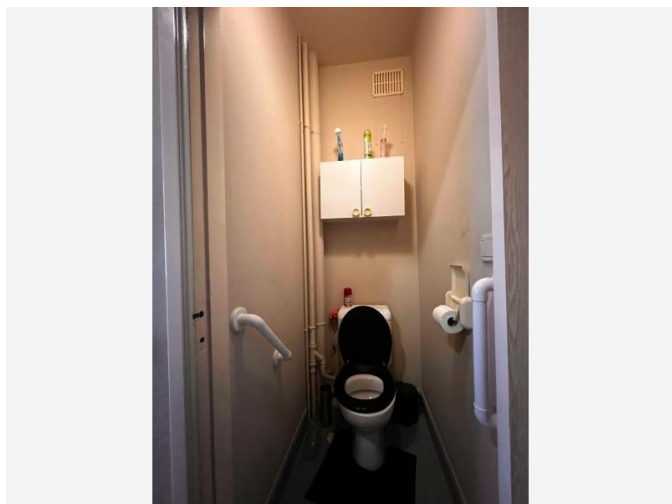
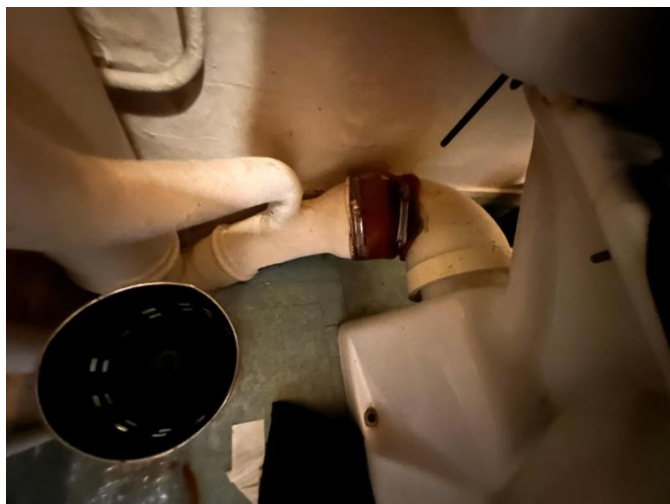
De afvoer van het toilet is niet-asbestverdacht voor wat betreft het zichtbare gedeelte. In het kader van het niet destructief onderzoek konden eventuele onder- of bovenliggende elementen niet geïnspecteerd worden.

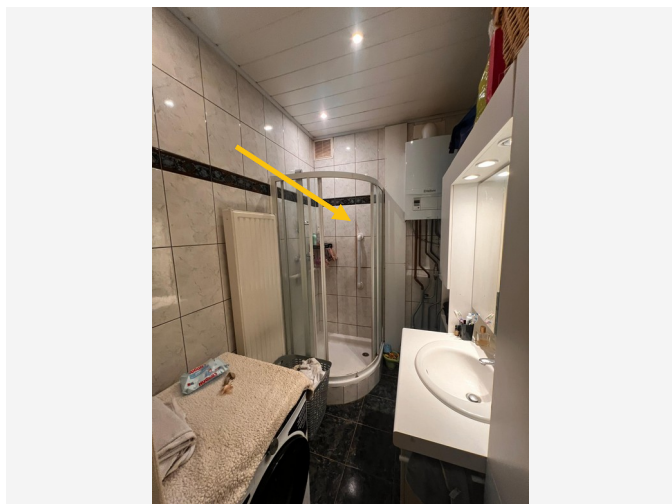
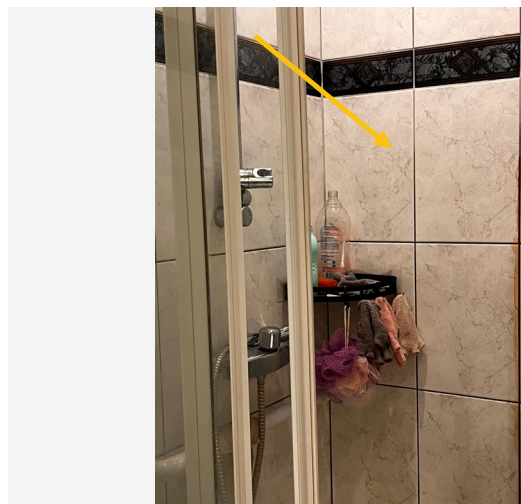
Binnenwanden in de keuken, in de badkamer en ter hoogte van de schouw afgewerkt met een intacte laag faiencetegels zonder zichtbare beschadigingen. Inspectie van de onderliggende lijmlaag is niet mogelijk zonder uitbreiding naar een destructief onderzoek.

| Basis voor advies | Beoordeling op basis van expertise, zonder een vaststelling door de asbestdeskundige. |

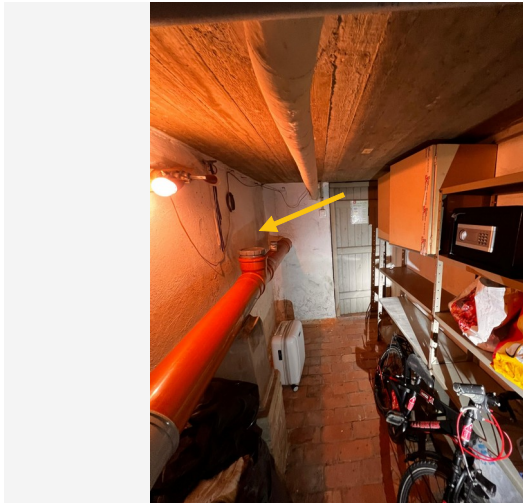
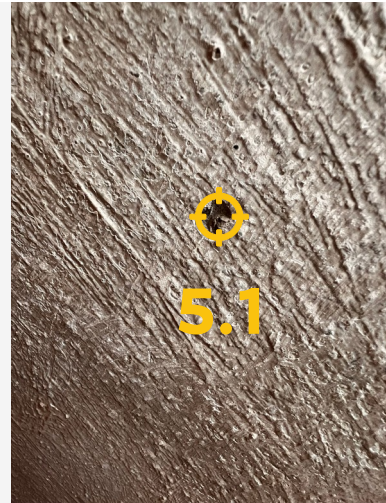
### Conclusie

Geen asbest

| # | Type | Referentie | Resultaat |
|---|---|---|---|
| 5.1 | Mengmonster | MM03 | Geen asbest |

| Opmerking | De cementering aan de wanden van de privatieve kelderberging 4 werd op twee plaatsen bemonsterd. De twee stalen werden verdeeld in één mengmonster. De aangegeven hoeveelheden berusten op een ruwe inschatting en kunnen niet letterlijk overgenomen worden in het kader van een meetstaat voor eventuele werken. Hieraan kunnen geen rechten worden ontleend. |

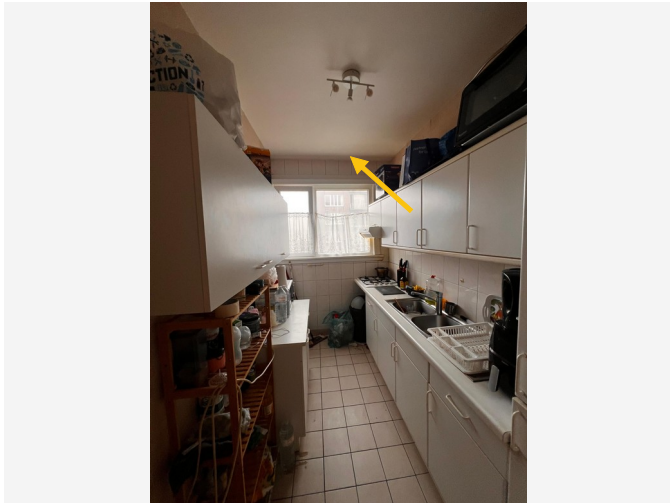
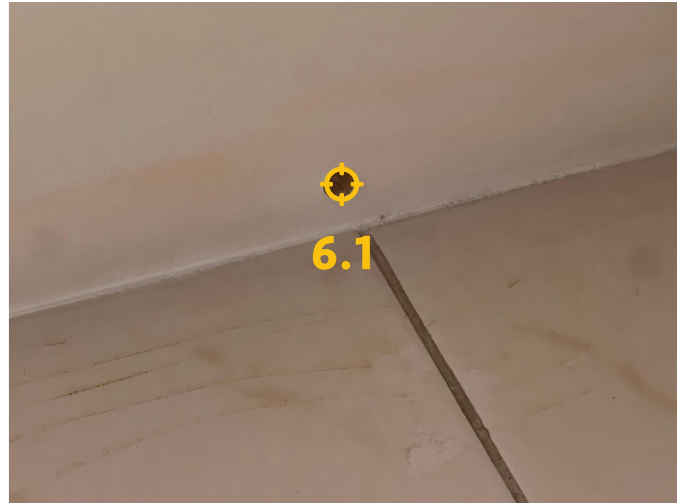
## Fiche 6: Pleisterwerk plafonds

Geen asbest

| # | Type | Referentie | Resultaat |
|---|---|---|---|
| 6.1 | Mengmonster | MM01 | Geen asbest |

| Opmerking | <p>Het pleisterwerk aan de plafonds werd bemonsterd in het toilet (individuele ruimte) en in de keuken (natte ruimte). Er is geen zichtbaar pleisterwerk aan de plafonds aanwezig in de badkamer waar de ketel staat opgesteld (stookruimte). Er is geen traphal aanwezig in het appartement. De twee stalen werden verdeeld in één mengmonster. De aangegeven hoeveelheden berusten op een zo nauwkeurig mogelijke opmeting en kunnen niet letterlijk overgenomen worden in het kader van een meetstaat voor eventuele werken. Hieraan kunnen geen rechten worden ontleend.</p> |

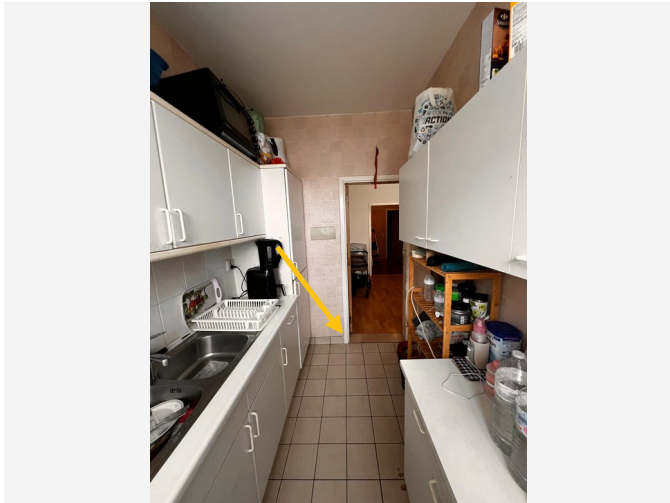
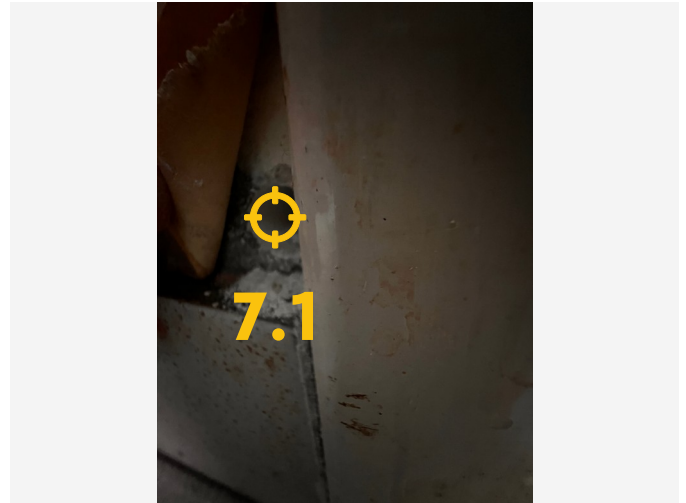
## Fiche 7: Pleisterwerk wanden

Geen asbest

| # | Type | Referentie | Resultaat |
|---|---|---|---|
| 7.1 | Mengmonster | MM02 | Geen asbest |

| Opmerking | Het pleisterwerk aan de wanden werd bemonsterd in de kleine slaapkamer (individuele ruimte) en in de keuken (natte ruimte). Er is geen zichtbaar pleisterwerk aan de wanden aanwezig in de badkamer waar de ketel staat opgesteld (stookruimte). Er is geen traphal aanwezig in het appartement. De twee stalen werden verdeeld in één mengmonster. De aangegeven hoeveelheden berusten op een ruwe inschatting en kunnen niet letterlijk overgenomen worden in het kader van een meetstaat voor eventuele werken. Hieraan kunnen geen rechten worden ontleend. |

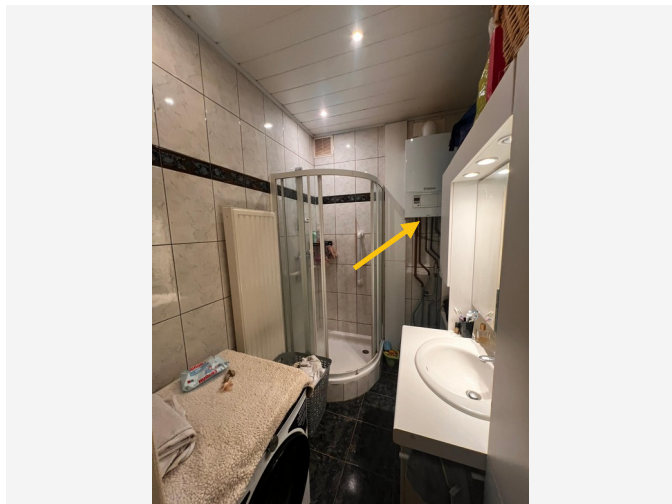
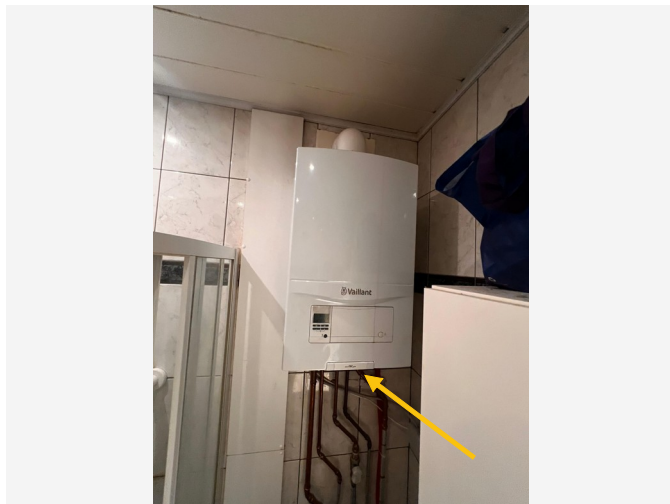
### Fiche 8: Materialen aan de stookketel

| Beschrijving | Notitie | Terug te vinden op plannen |
|---|---|---|
| Fiche 8: Materialen aan de stookketel | Uit de ketelkenplaat van de ketel Vaillant Ecotec Pro VCW 286/5-3 kunnen we afleiden dat het productiejaar 2024 betreft. Omwille van het bouwjaar (na 2000) kunnen de toepassingen (dichtingen) in het toestel als niet-asbestverdacht worden beschouwd. Ook rond de stookketel bevinden zich geen asbestverdachte materialen. | - |

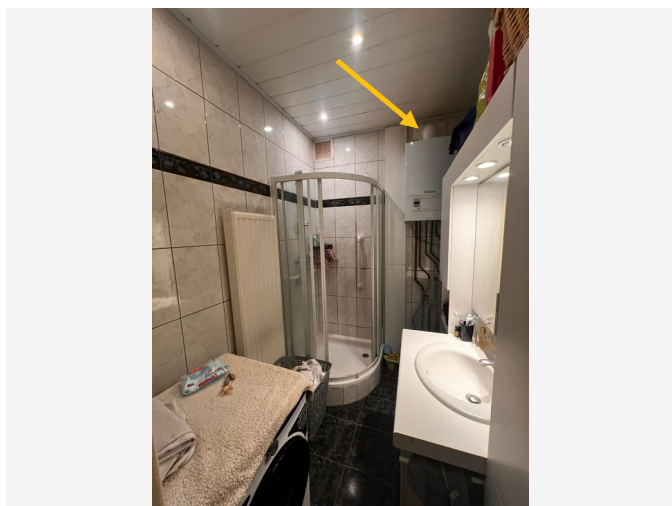
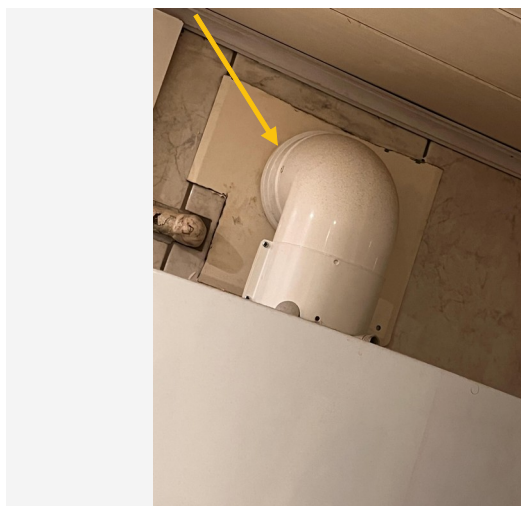
## Fiche 9: Materialen van rookgaskanalen

| Beschrijving | Notitie | Terug te vinden op plannen |
|---|---|---|
| Fiche 9: Materialen van rookgaskanalen | Het waarneembare deel van de rookgasafvoer is niet-asbestverdacht . | - |

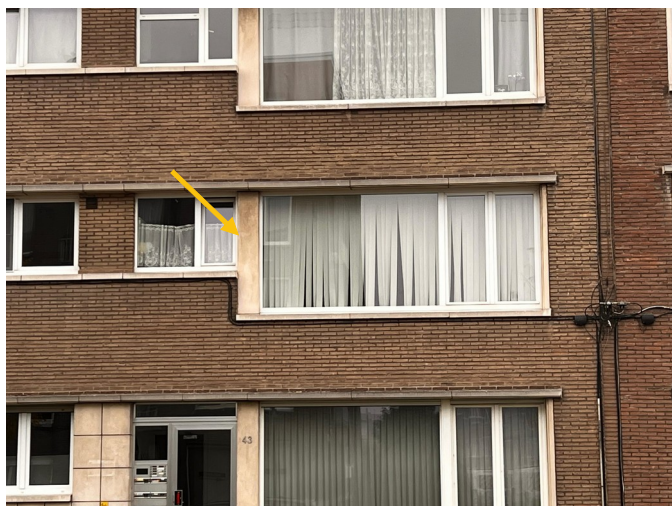
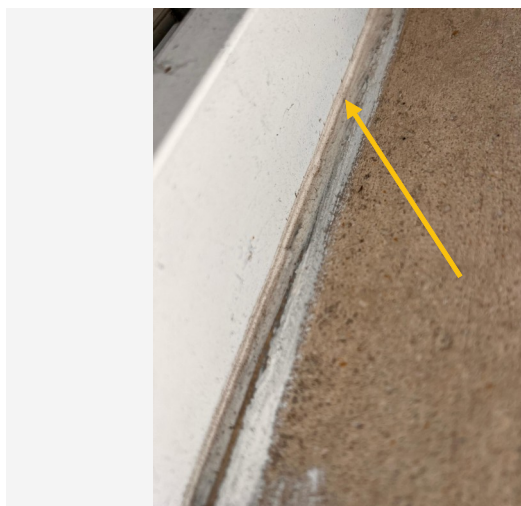
## Fiche 10: Afdichtingsmateriaal aan schrijnwerk

| Beschrijving | Notitie | Terug te vinden op plannen |
|---|---|---|
| Fiche 10: Afdichtingsmateriaal aan schrijnwerk | Geen verdachte mastieken waar te nemen tijdens de inspectie naar de afdichting van het schrijnwerk. In het kader van het niet destructief onderzoek konden eventuele onderliggende lagen niet geïnspecteerd worden. | - |
