# Asbestinventarisatetest

Antwerpsestraat 480/0002, 2850 Boom

Attestnummer : **20260604-000086.000**

Uitgegeven op : **04.06.2026**

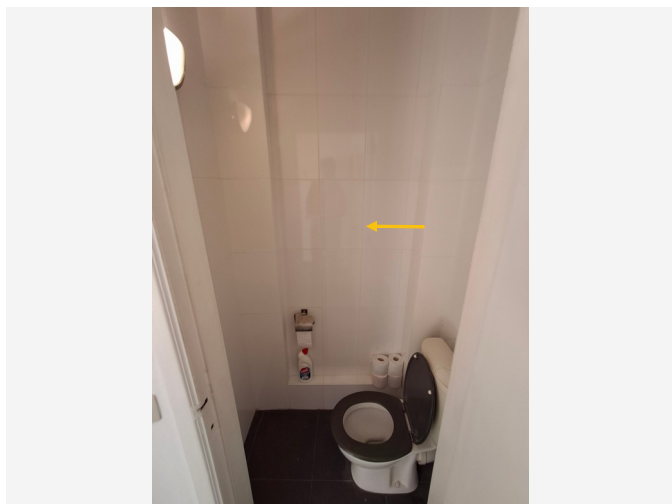
Situeringsfoto

Afwerking met een intacte faiencetegels zonder zichtbare beschadigingen. Controle en monsternamen van de lijmlaag is enkel mogelijk mits uitbreiding naar een aanvullend destructief onderzoek.

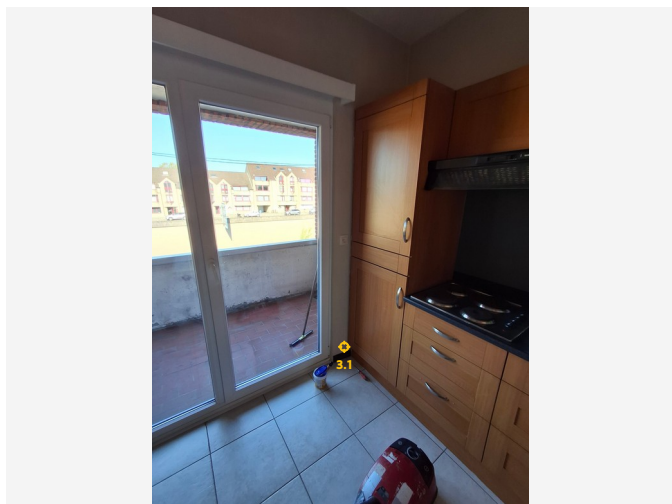
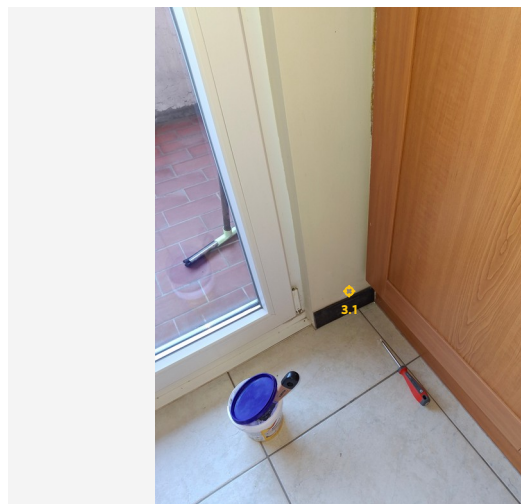
## Fiche 3: Pleisterwerk wanden

Geen asbest

| # | Type | Referentie | Resultaat |
|---|---|---|---|
| 3.1 | Mengmonster | 1.0 | Geen asbest |

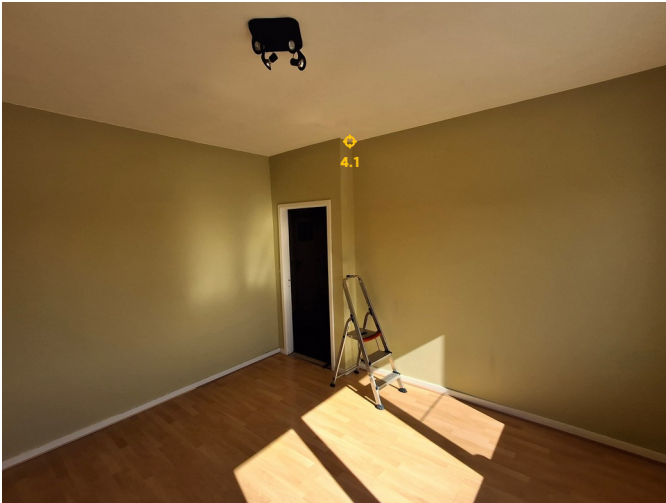
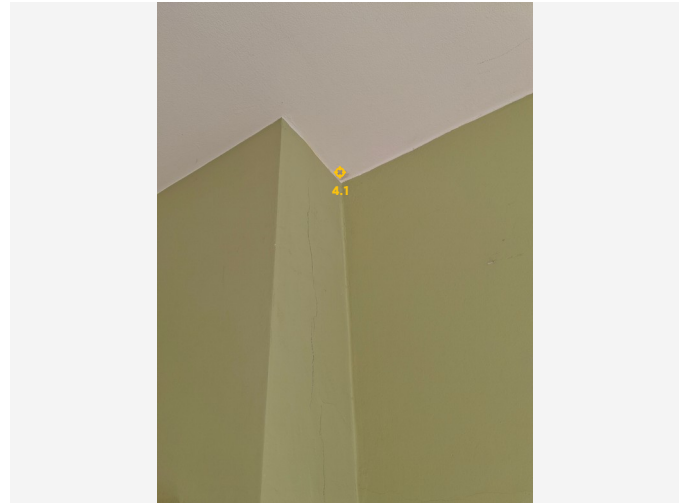
## Fiche 4: Pleisterwerk plafonds

Geen asbest

| # | Type | Referentie | Resultaat |
|---|---|---|---|
| 4.1 | Mengmonster | 2.0 | Geen asbest |

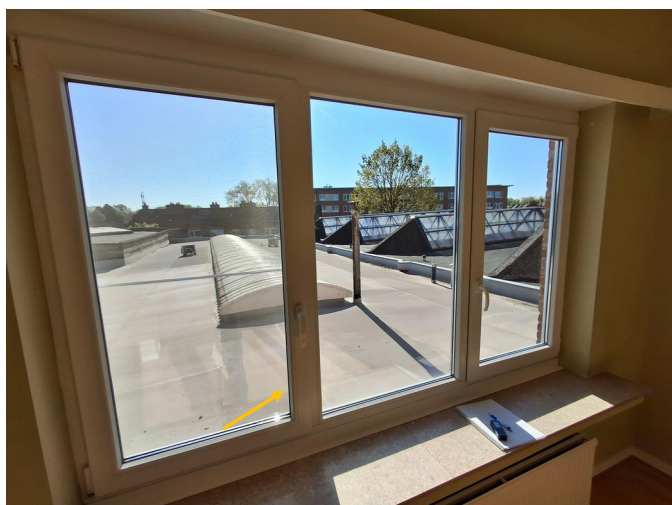
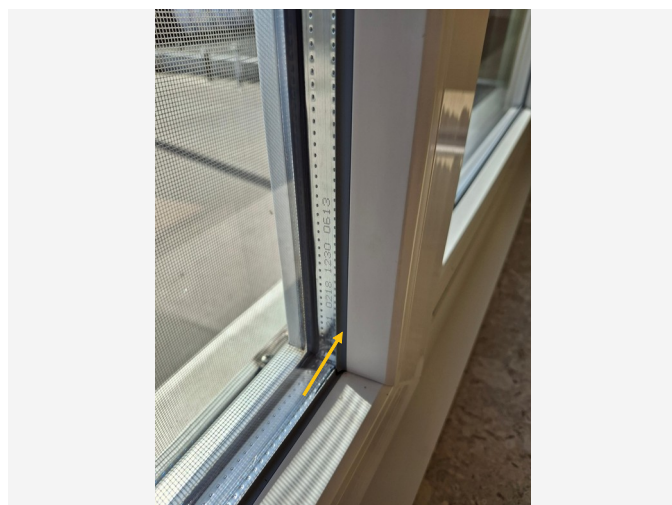
### Fiche 5: Mastiek niet - asbestverdacht

| Beschrijving | Notitie | Terug te vinden op plannen |
|---|---|---|
| Fiche 5: Mastiek niet - asbestverdacht | Er is geen asbestverdachte mastiek aanwezig, betreffend alle ramen. | - |

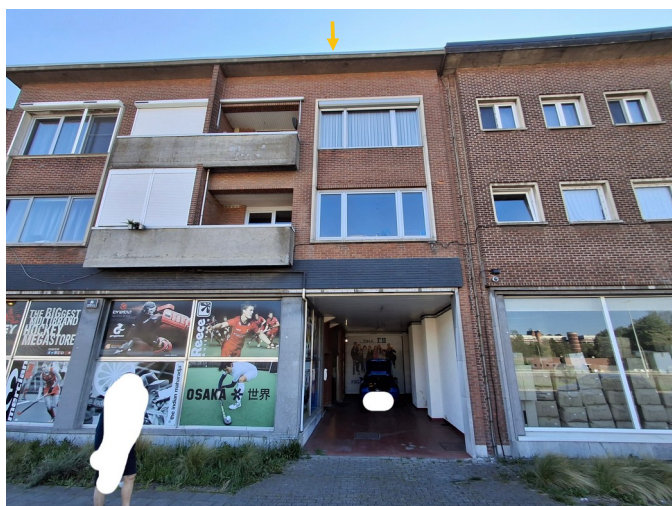
### Fiche 6: Onderdak (niet aanwezig)

| Beschrijving | Notitie | Terug te vinden op plannen |
|---|---|---|
| Fiche 6: Onderdak (niet aanwezig) | Het onderdak behoort niet tot het inspectiegebied van het appartement. | - |

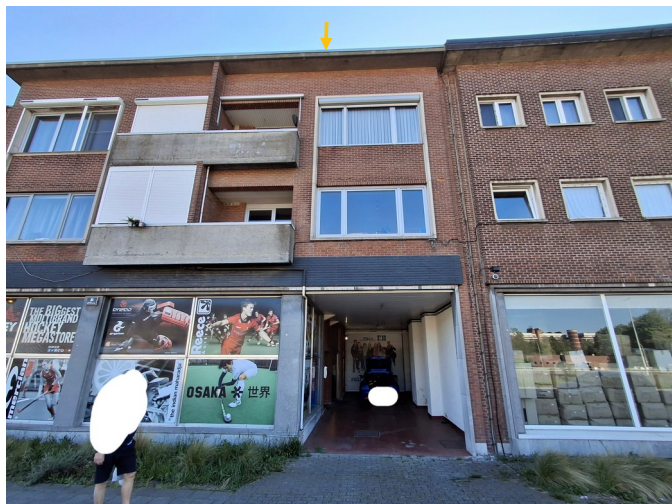
## Fiche 9: Dakbedekking niet aanwezig

| Beschrijving | Notitie | Terug te vinden op plannen |
|---|---|---|
| Fiche 9: Dakbedekking niet aanwezig | Het dak behoort niet tot het inspectiegebied van het appartement. | - |
