# Asbestinventarisatetest

Brugseweg 50, 8900 Ieper

Attestnummer : 20240312-000230.000

Uitgegeven op : 12.03.2024

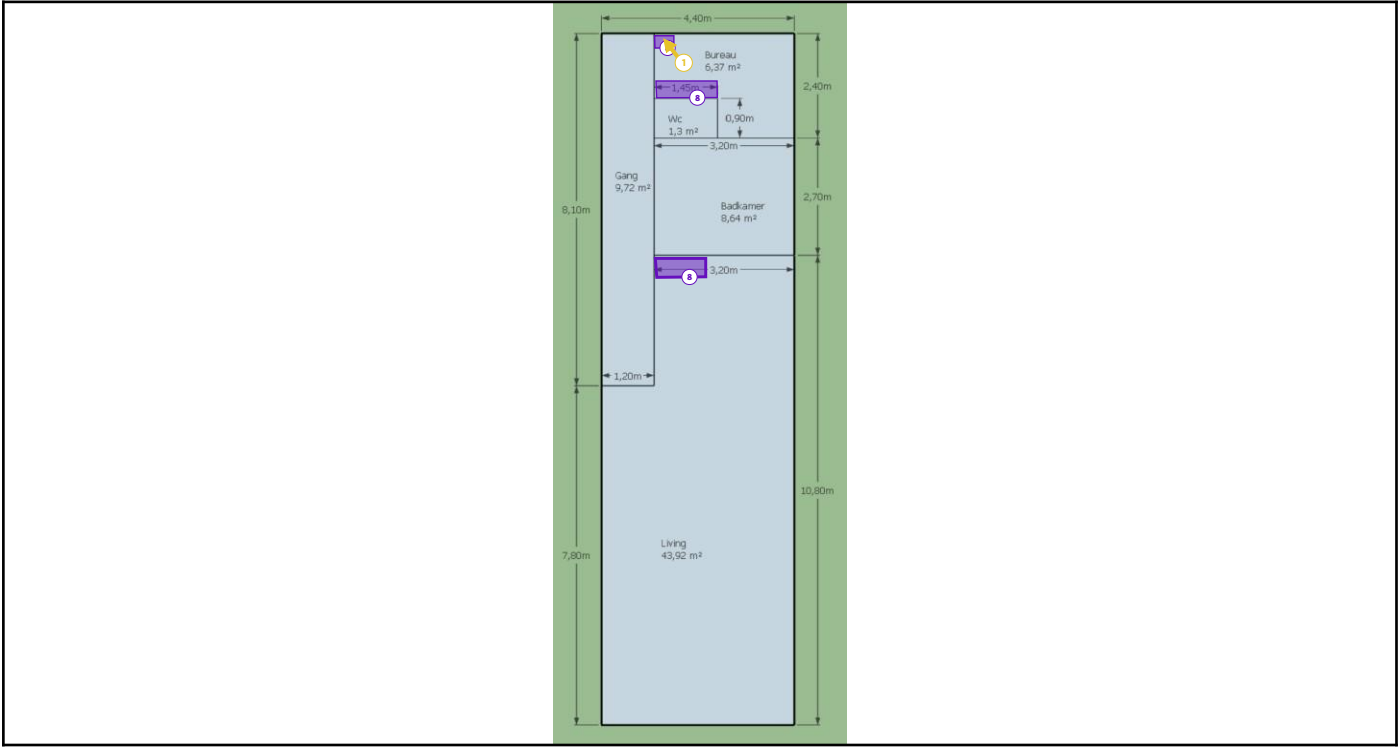
# Plan 1.3: Overige toepassingen gelijkvloers

| Beschrijving | Type | Actie |
|---|---|---|
| 1. Bakeliet | Asbestmateriaal | Zorgvuldig beheren |

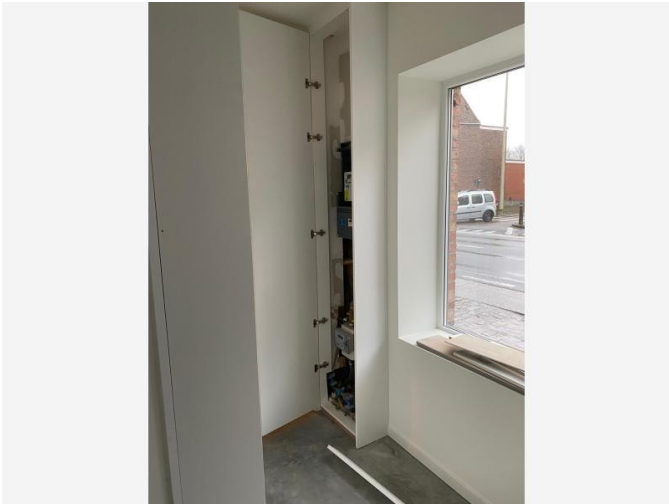
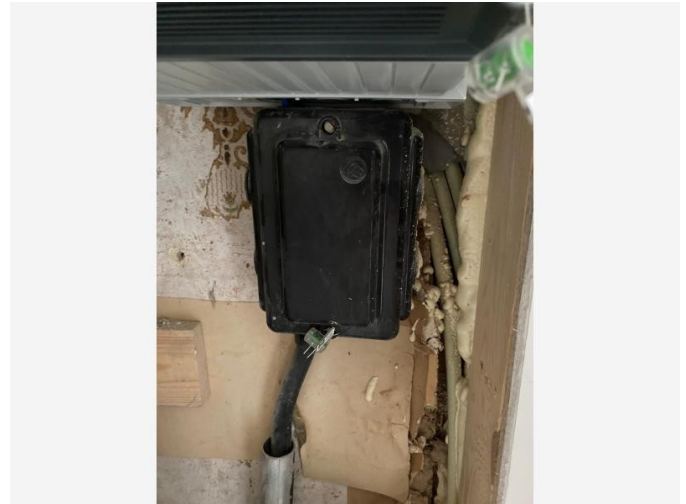
| Fiche 1: Bakeliet..... | 16 |

Het asbestmateriaal valt onder de mijlpaal van 2040.

| Eindbeoordeling materiaalarisico | Zeer laag materiaalarisico en/of zeer lage kans op vezelvrijgave |

| Gebondenheid | Categorie 1: hechtgebonden in oorsprong |
| Asbestsoort (vezeltype) | Crocidoliet aanwezig |
| Asbestconcentratie | Laag (< 50%) |
| Afschermingsgraad van het gehele materiaal | Enkel randen niet afgeschermd maar geen contact met binnenluchtstromen |
| Toestand van het materiaal | Onbeschadigd, niet verweerd |

| Beschrijving | Bakeliet |
| Asbestmateriaal | Plaat, paneel, tablet - Type Bakeliet |

- Zorg voor een veilig beheer. Vermijd het beschadigen van het asbestmateriaal. Controleer de toestand jaarlijks op wijzigingen.

- Eenvoudige handelingen: mag via doe-het-zelf of door werknemer(s) met opleidingsattest eenvoudige handelingen

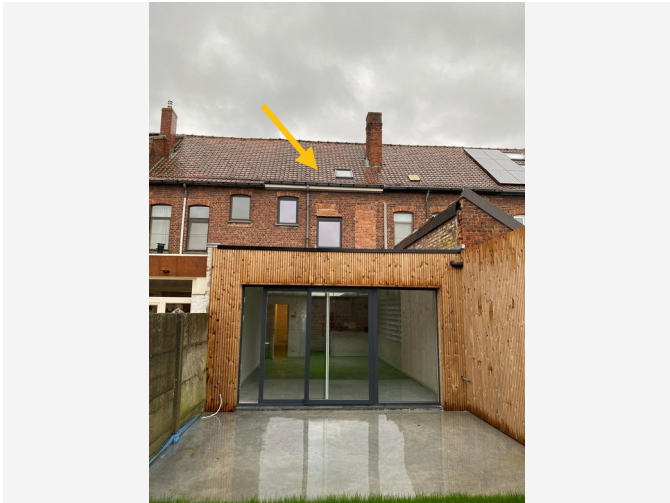
| Fiche 2: Dak/ onderdak..... | 20 |

**Reden:** Het te onderzoeken materiaal situeert zich hoger dan 3,50 m te rekenen vanaf een veilige ondergrond

**Uitleg van de asbestdeskundige:** Het onderdak bevindt zich hoger dan 3.5m waardoor het niet toegankelijk was voor staalname, binnenzijde van de zolder was daarnaast volledig bekleed met gyproc platen.

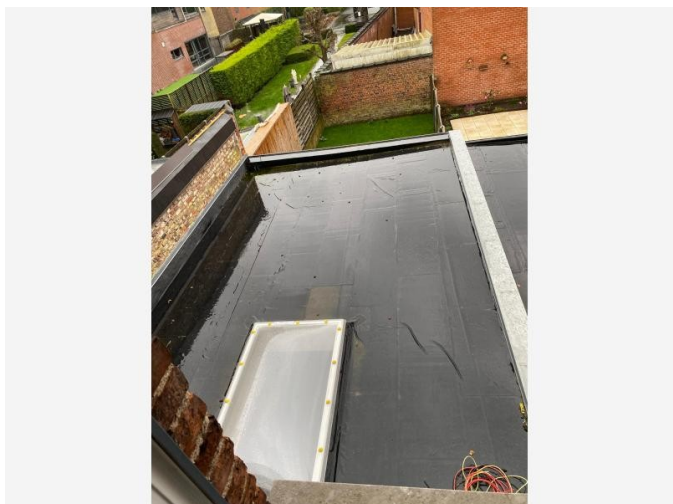
| Fiche 4: EPDM..... | 23 |

Het is mogelijk dat er onder de geïnspecteerde EPDM nog oude mogelijks asbestverdachte roofinglagen of ander materialen aanwezig zijn. Vaak werd of wordt er EPDM geplaatst bovenop oude roofings. Gelieve steeds aandachtig te zijn bij eventuele verbouwingen en afbraakwerken voor asbesthoudende materialen.

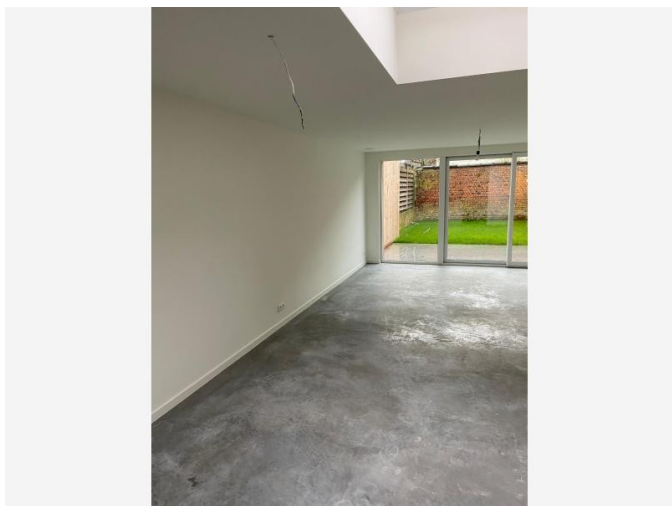
| Fiche 6: Betonvloer..... | 25 |

niet-asbestverdacht

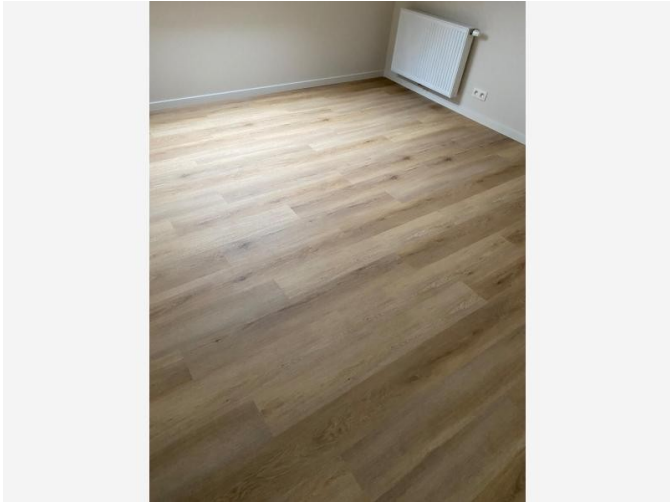
## Fiche 7: Laminaat vloerbekleding eerste en tweede verdieping

De achterliggende laag kon niet worden vastgesteld noch worden geïnspecteerd gedurende het plaatsbezoek. Er werd geen documentatie aangereikt om de primaire drager te kunnen identificeren. Gelieve steeds aandachtig te zijn bij eventuele verbouwingen en afbraakwerken voor asbesthoudende materialen.

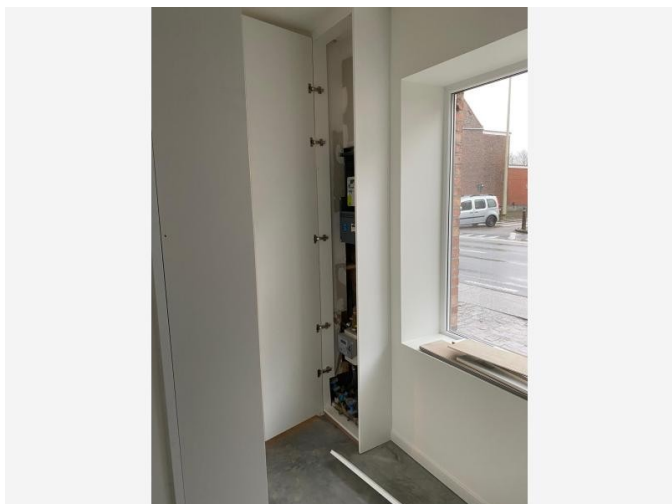
| Fiche 8: Inbouwkasten..... | 27 |

De kast is op zichzelf genomen niet asbestverdacht, evenwel is door haar positionering in de ruimte de achterliggende laag waaraan zij gevestigd is niet waarneembaar. Gelieve steeds aandachtig te zijn bij eventuele verbouwingen en afbraakwerken voor asbesthoudende materialen.

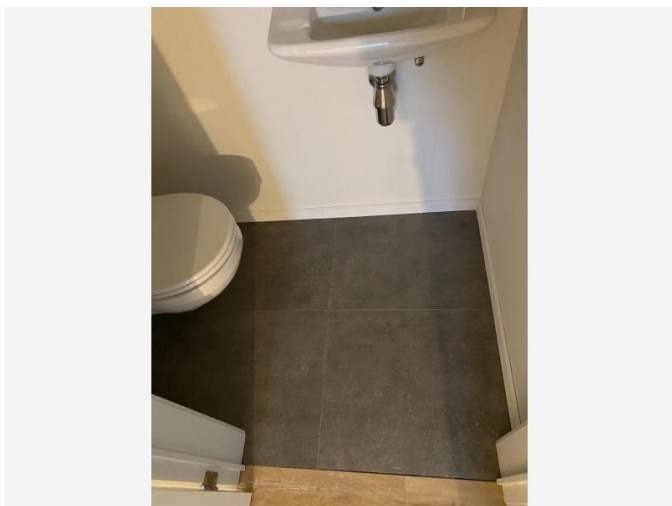
| Fiche 9: Tegellijm - vloer..... | 28 |

Bij gebrek aan kapotte of ontbrekende tegels kon de achterliggende lijmlaag of de op cement gebaseerde lijm/specie niet worden geïnspecteerd. Gelieve steeds aandachtig te zijn bij eventuele verbouwingen en afbraakwerken voor asbesthoudende materialen.

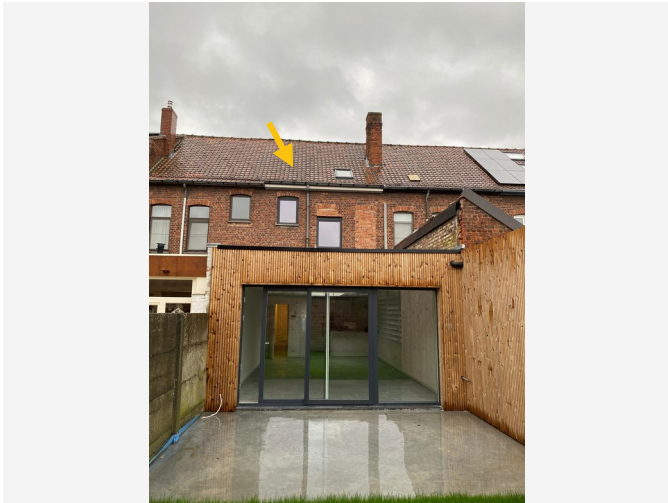
| Fiche 10: Onderdak..... | 29 |

Het onderdak kon niet worden vastgesteld of geïnspecteerd gedurende het plaatsbezoek. Gelieve steeds aandachtig te zijn bij eventuele verbouwingen en afbraakwerken voor asbesthoudende materialen.

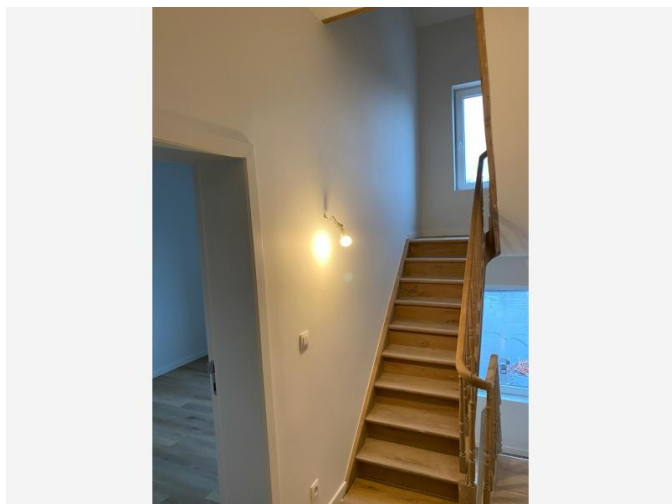
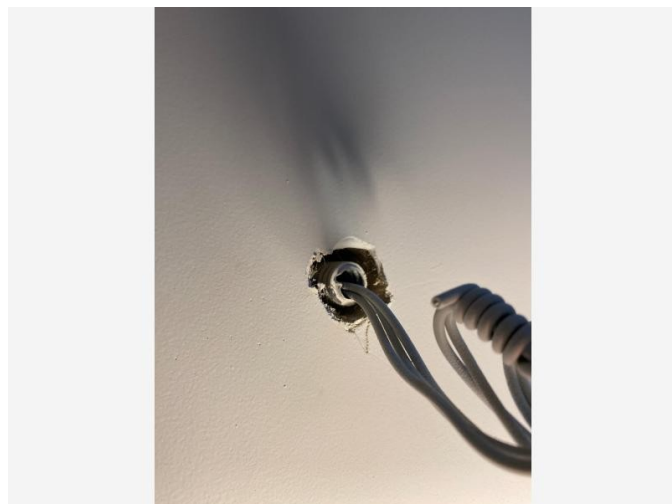
| Fiche 11: Pleisterwerk - wand..... | 31 |

Geen asbest

| # | Type | Referentie | Resultaat |
|---|---|---|---|
| 11.1 | Mengmonster | 001 | Geen asbest |
