# Asbestinventarisatetest

Wevelgemstraat 116, 8930 Menen  
Gemeenschappelijke delen

Attestnummer : 20251203-000215.002

**Niet-asbestveilig**

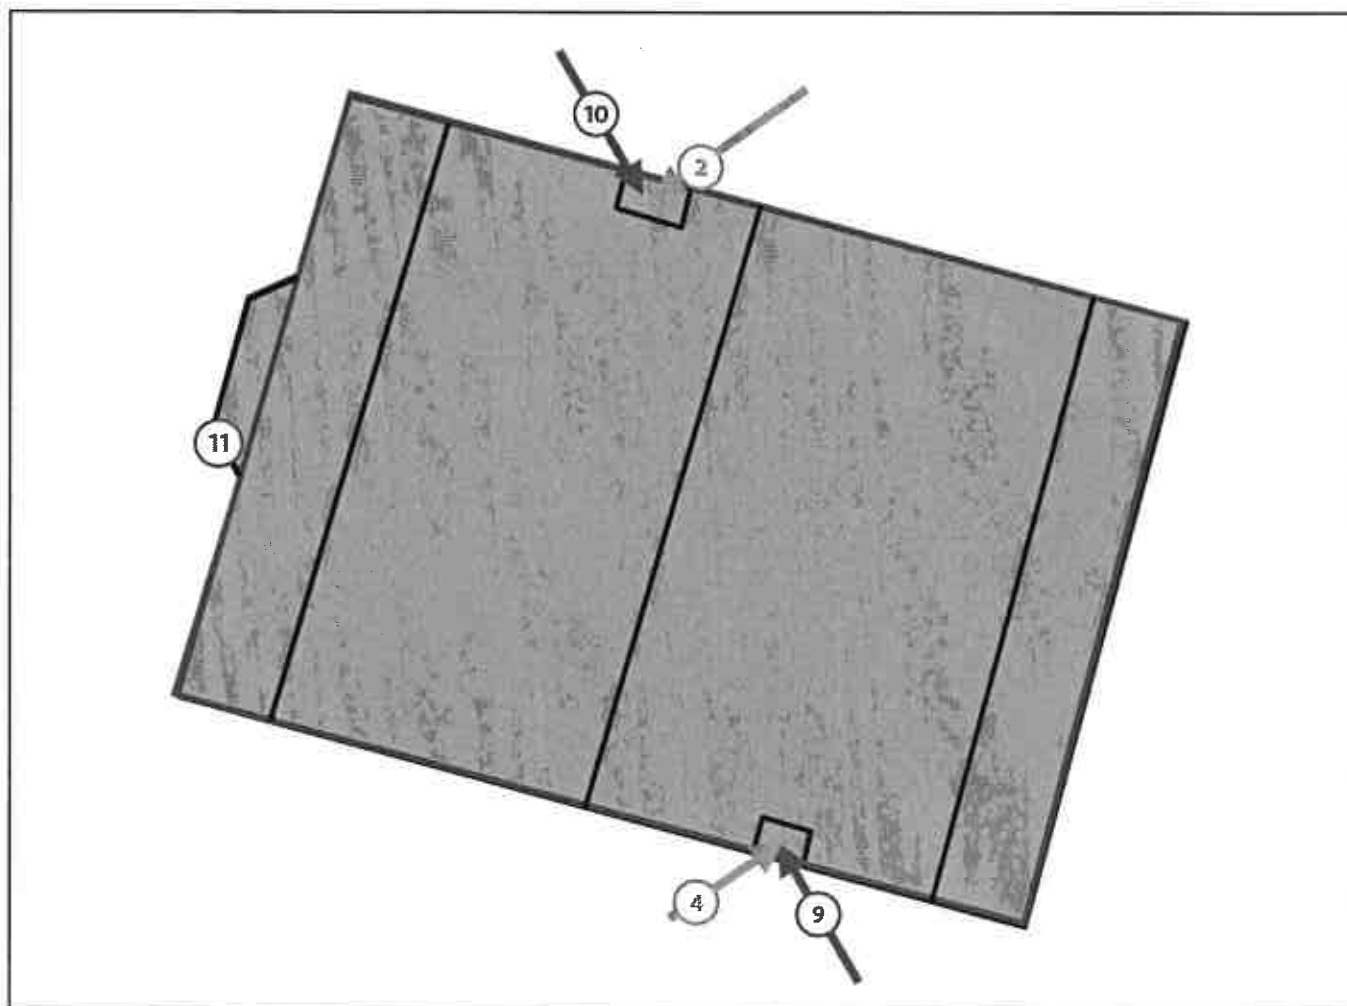
## Plan 1.10: Hoofdgebouw dakplan

Beschrijving	Type	Actie
2. rookgasafvoeren hoofddak	Asbestmateriaal	<a href="#">Verwijderen</a>
4. ventilatieschacht hoofddak	Asbestmateriaal	<a href="#">Verwijderen</a>
9. ventilatieschacht	Beperking	-
10. schoorsteen	Beperking	-
11. hoofddak	Beperking	-

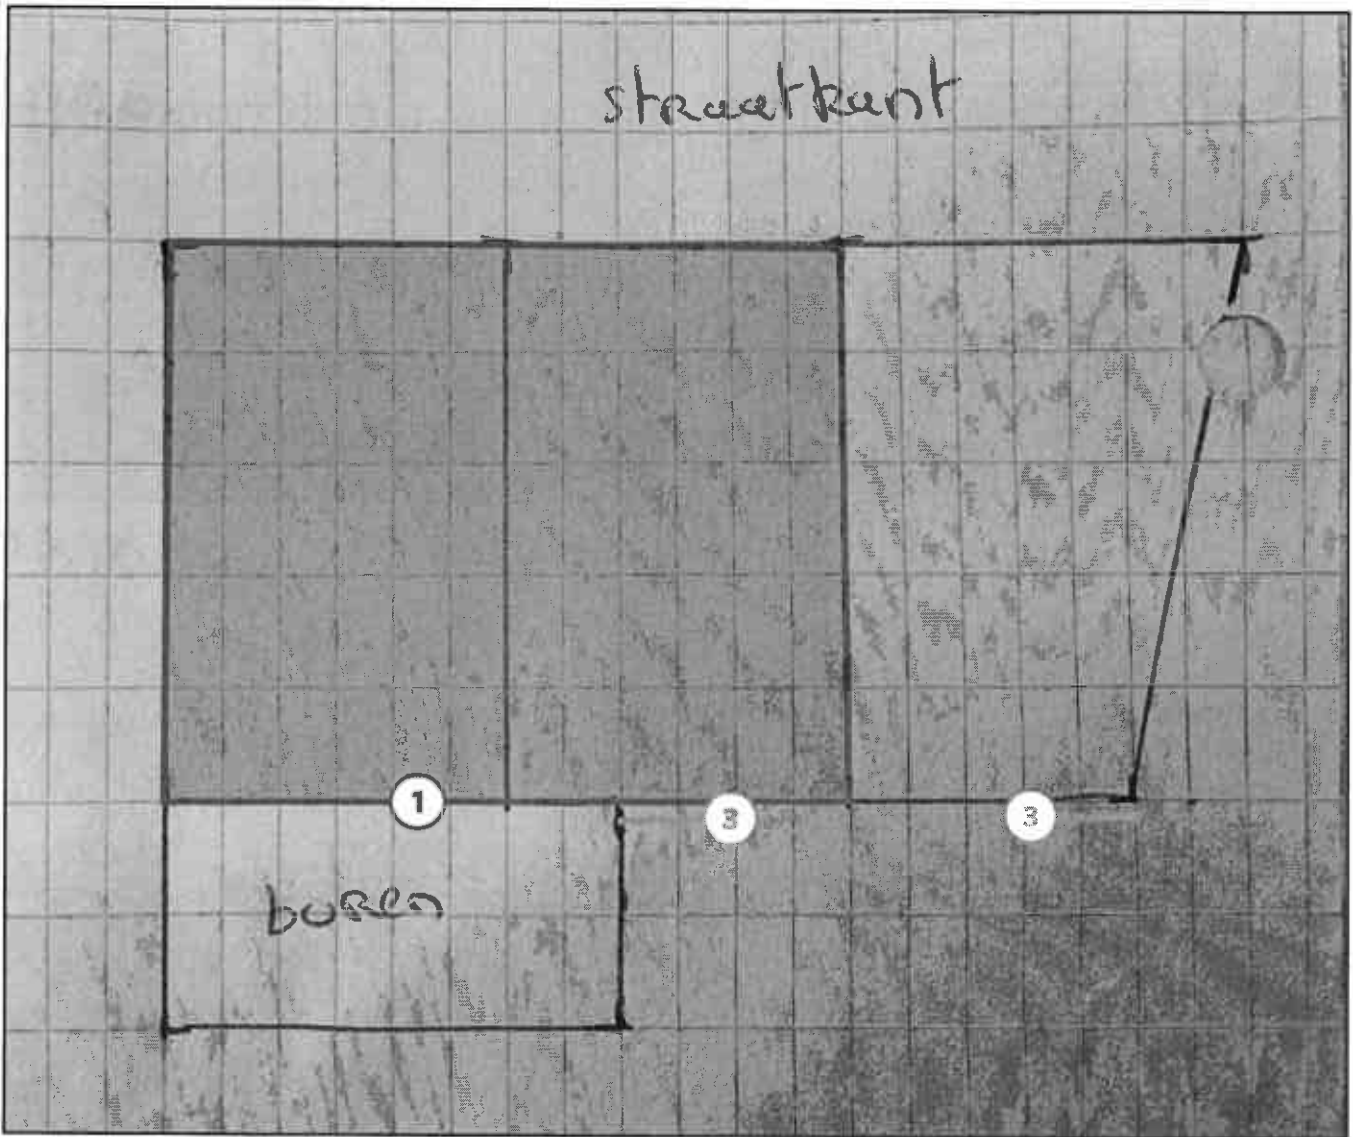
## Plan 2.2: dakplan garages

Beschrijving	Type	Actie
1. golfplaten dak garage	Asbestmateriaal	Dringend verwijderen
3. regenwaterafvoer garage	Asbestmateriaal	Verwijderen

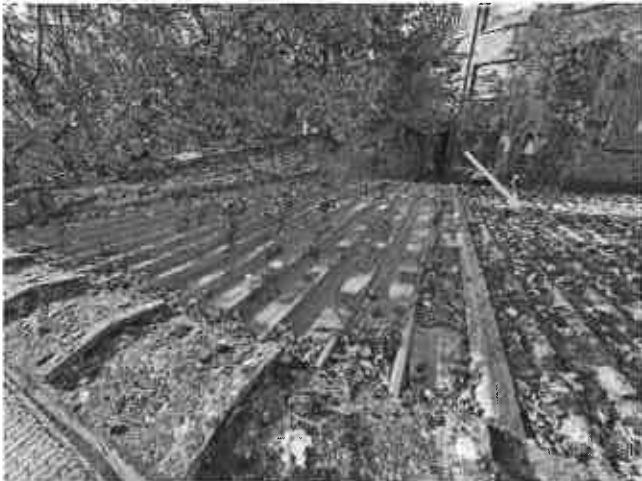
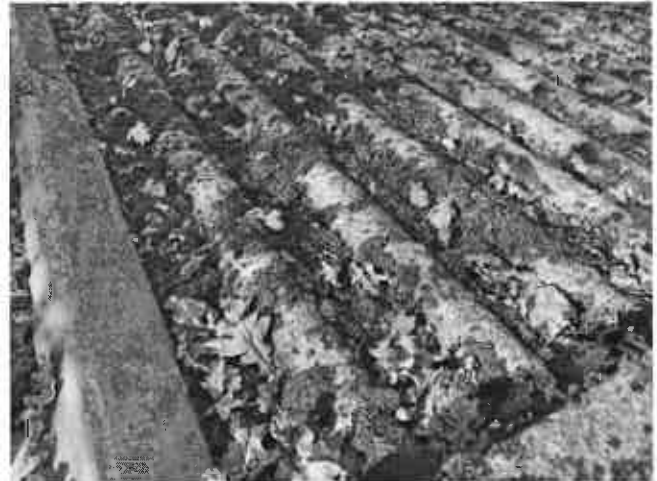
# Fiche 1: golfplaten dak garage

Asbestmateriaal

**Dringend verwijderen**

Hoog materiaalrisico en/of hoge kans op vezelvrijgave

Gebondenheid	Categorie 1; hechtgebonden in oorsprong
Asbestsoort (vezeltype)	Crocidoliet aanwezig
Asbestconcentratie	Laag (< 50%)
Afschermingsgraad van het gehele materiaal	Geheel of deels (ook) vrij aan de binnenlucht
Toestand van het materiaal	Matig beschadigd, matig verweerd

Beschrijving	golfplaten dak garage
Omgeving	Grenst aan binnen- en buitenlucht
Primaire drager	Schuin dak
Asbestmateriaal	Dak- en gevelbekleding - Golfplaat
Bindmiddel van asbestmateriaal	Cement
Gebondenheid op basis van bindmiddel	Hecht
Hoeveelheid (oppervlakte - aantal)	• 30,00 m <sup>2</sup> - 1 stuk
Totale oppervlakte	30,00 m <sup>2</sup>
Eenvoudig bereikbaar	Ja
Bevestigingswijze	• Geschroefd
Identificatiemethode	De asbestdeskundige beoordeelt het materiaal als asbestverdacht en dus asbesthoudend, en dit zonder monsternamen.  Motivatie: De opdrachtgever weigert om het materiaal te laten bemonsteren.
Destructieve handeling voor identificatie	Nee

- Verwijder dit asbestmateriaal zo snel mogelijk. Volg de toestand goed op.
- Hemelwater dat afspoelt van asbestcement daken of gevels kan asbestdeeltjes bevatten. Gebruik het enkel voor gesloten circuits (bv. spoelen toiletten). Reinig na het vervangen van het dak of de gevel de dakgoten en regenwaterput of -ton om asbesthoudend sediment of slib te verwijderen
- Voer bijkomende staalnamets) uit.

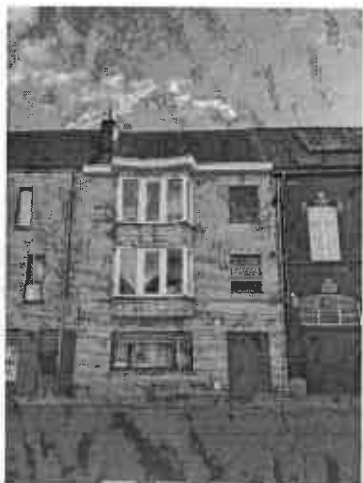
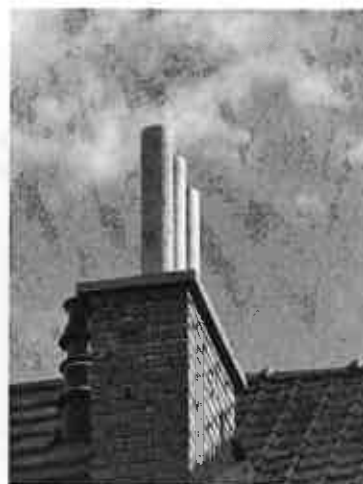
## Fiche 2: rookgasafvoeren hoofddak

Asbestmateriaal

Verwijderen

- Verwijder dit asbestmateriaal zo snel mogelijk. Volg de toestand goed op.
- Voer bijkomende staalname(s) uit.

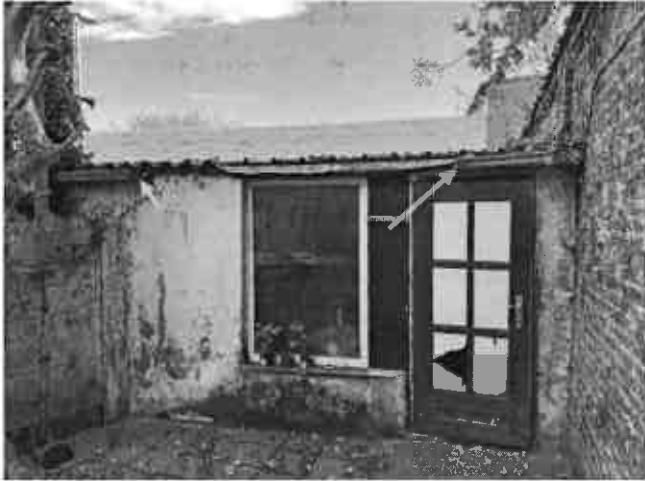
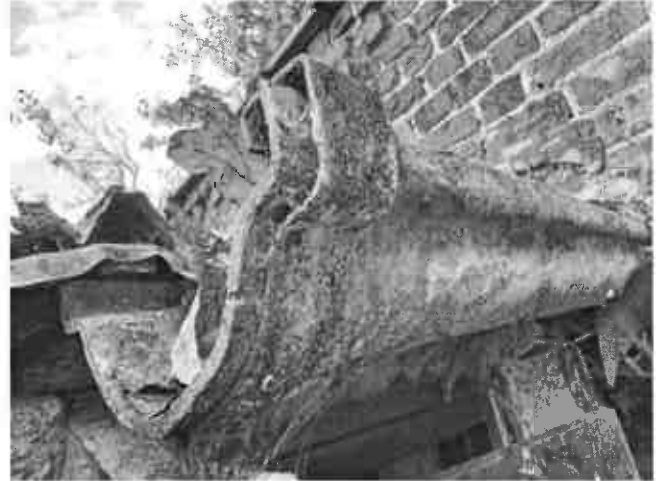
## Fiche 3: regenwaterafvoer garage

Asbestmateriaal

Beschrijving	regenwaterafvoer garage
Omgeving	Buiten
Primaire drager	Infrastructuur hemelwater (opvang en afvoer)
Asbestmateriaal	Dakgoot
Bindmiddel van asbestmateriaal	Cement
Gebondenheid op basis van bindmiddel	Hecht
Hoeveelheid (lengte - halve omtrek - dikte - aantal)	<ul style="list-style-type: none"><li>• 1,00 m - 22,00 cm - 1,00 cm - 2 stuks</li></ul>
Totaal volume	0,004 m <sup>3</sup>
Eenvoudig bereikbaar	Ja
Bevestigingswijze	<ul style="list-style-type: none"><li>• Los (al dan niet bedekt)</li></ul>
Identificatiemethode	De asbestdeskundige beoordeelt het materiaal als asbestverdacht en dus asbesthoudend, en dit zonder monsternamen.  Motivatie: De opdrachtgever weigert om het materiaal te laten bemonsteren.
Destructieve handeling voor identificatie	Nee

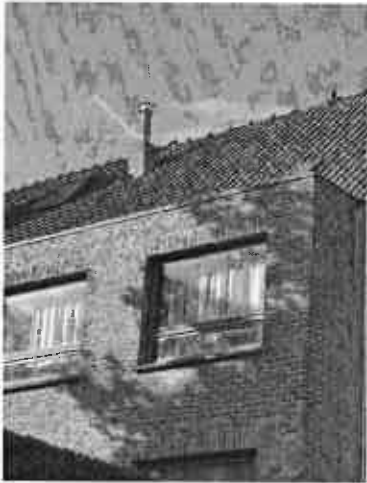
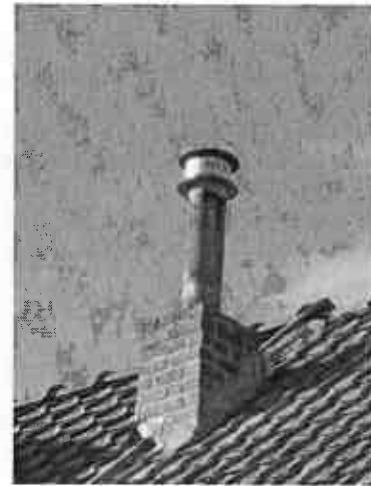
Beschrijving	ventilatieschacht hoofddak
Omgeving	Grenst aan binnen- en buitenlucht
Primaire drager	Schacht-koker (technisch)
Asbestmateriaal	Buis, koker, leiding, pijp, doorvoer
Bindmiddel van asbestmateriaal	Cement
Gebondenheid op basis van bindmiddel	Hecht
Hoeveelheid (lengte - omtrek - dikte - aantal)	<ul style="list-style-type: none"><li>• 3,00 m - 45,00 cm - 1,00 cm - 1 stuk</li></ul>
Totaal volume	0,014 m <sup>3</sup>
Eenvoudig bereikbaar	Ja
Bevestigingswijze	<ul style="list-style-type: none"><li>• Verlijmd, ingegoten, versmeerd</li></ul>
Identificatiemethode	<p>De asbestdeskundige beoordeelt het materiaal als asbestverdacht en dus asbesthoudend, en dit zonder monstername.</p> <p>Motivatie: Er is een onderzoeksbeperking die monstername verhindert; De ruimte of het materiaal bevindt zich hoger dan 3,5 meter vanaf een vaste ondergrond.</p>
Destructieve handeling voor identificatie	Nee
Opmerking	Het betreft de ventilatieschacht op het hoofddak.

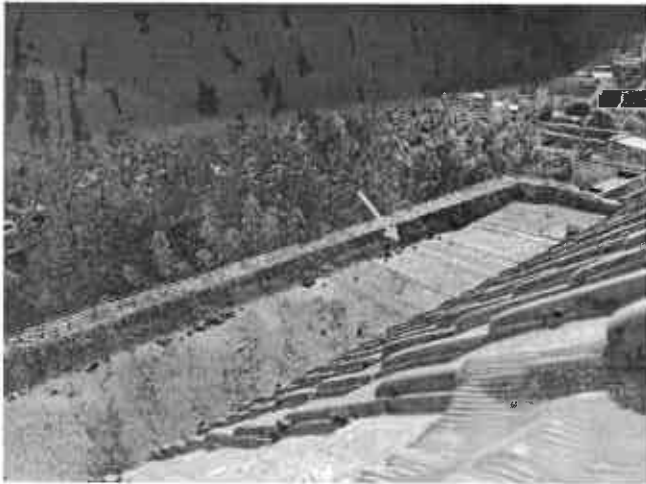
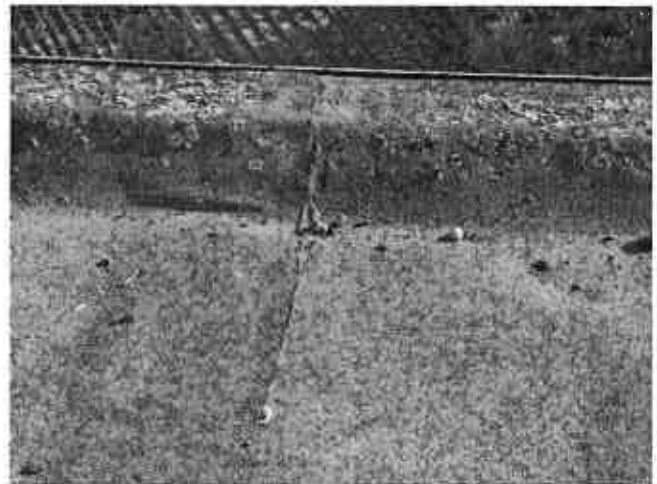
## Fiche 6: roofing plat dak achteraan

Asbestmateriaal

- Eenvoudige handelingen: enkel door erkend **asbestverwijderaar**. Als dit materiaal verwijderd kan worden zonder het te breken, te beschadigen... , dan mag met dit met eenvoudige handelingen. Vermijd stofvorming en stofverspreiding op elk moment van de werken. Bevochtig of fixeer het materiaal.

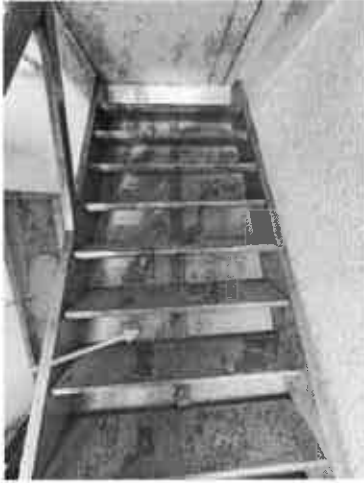
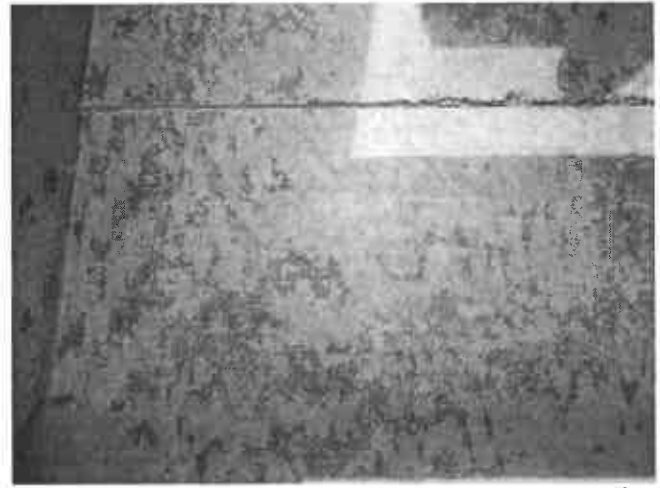
## Fiche 7: platen onder trap

Asbestmateriaal

Beschrijving	platen onder trap
Omgeving	Binnen
Primaire drager	Vaste trap, vaste ladder
Asbestmateriaal	Plaat, paneel, tablet - Generiek
Bindmiddel van asbestmateriaal	Cement
Gebondenheid op basis van bindmiddel	Hecht
Hoeveelheid (oppervlakte - dikte - aantal)	• 3,00 m <sup>2</sup> - 0,50 cm - 1 stuk
Totaal volume	0,015 m <sup>3</sup>
Eenvoudig bereikbaar	Ja
Bevestigingswijze	• Genageld, geniet
Identificatiemethode	De asbestdeskundige beoordeelt het materiaal als asbestverdacht en dus asbesthoudend, en dit zonder monsternamen. Motivatie: De opdrachtgever weigert om het materiaal te laten bemonsteren.
Destructieve handeling voor identificatie	Nee
Opmerking	Het betreffen platen onder de trap van het zolderverdiep.

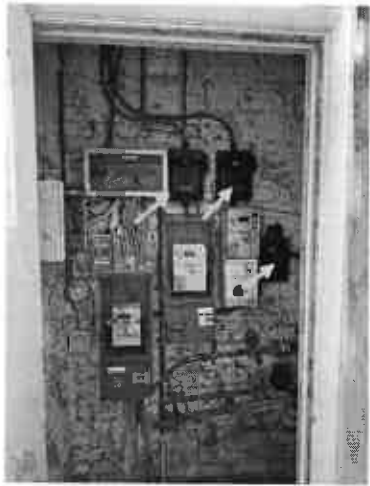
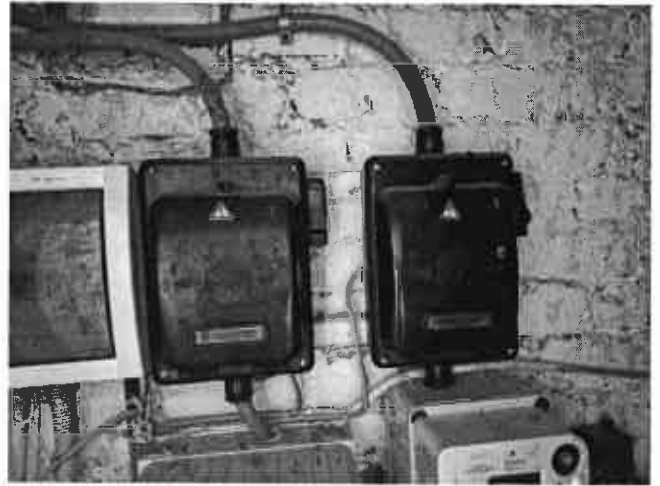
Beschrijving	bakeliet toepassingen gemene delen
Omgeving	Binnen
Primaire drager	Communicatie en elektrische infrastructuur en uitrusting
Asbestmateriaal	Plaat, paneel, tablet - Type Bakeliet
Bindmiddel van asbestmateriaal	Kunststof of -hars
Gebondenheid op basis van bindmiddel	Hecht
Hoeveelheid (oppervlakte - dikte - aantal)	<ul style="list-style-type: none"> <li>• 0,06 m<sup>2</sup> - 10,00 cm - 2 stuks</li> <li>• 0,01 m<sup>2</sup> - 6,00 cm - 3 stuks</li> </ul>
Totaal volume	0,014 m <sup>3</sup>
Eenvoudig bereikbaar	Ja
Bevestigingswijze	<ul style="list-style-type: none"> <li>• Geschroefd</li> </ul>
Identificatiemethode	<p>De asbestdeskundige beoordeelt het materiaal als asbestverdacht en dus asbesthoudend, en dit zonder monstername.</p> <p>Motivatie: De monstername brengt andere schade aan dan schade die inherent is aan de monstername.</p>
Destructieve handeling voor identificatie	Nee
Opmerking	Het betreffen de elektrische hoofdschakelaars en de lampenfitten in de traphal.

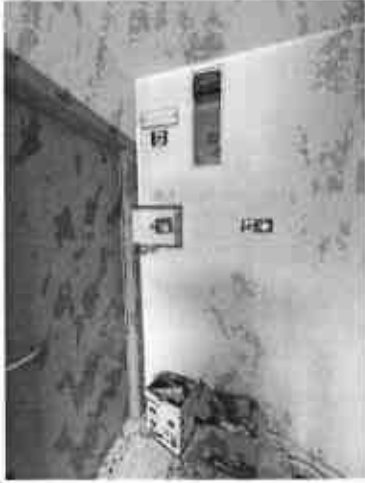
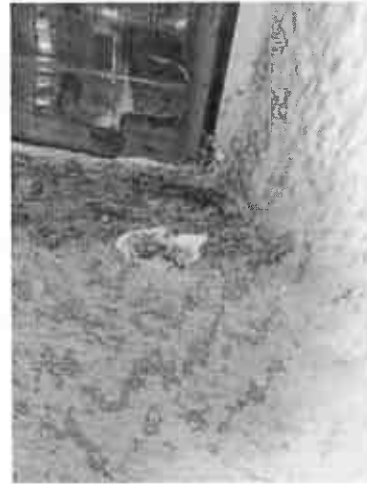
## Fiche 12: pleisterwerk muren traphal

Geen asbest

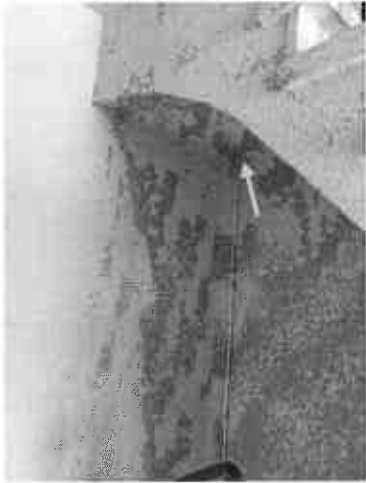
## Fiche 13: pleisterwerk onderaan trap in trappenhal

Geen asbest

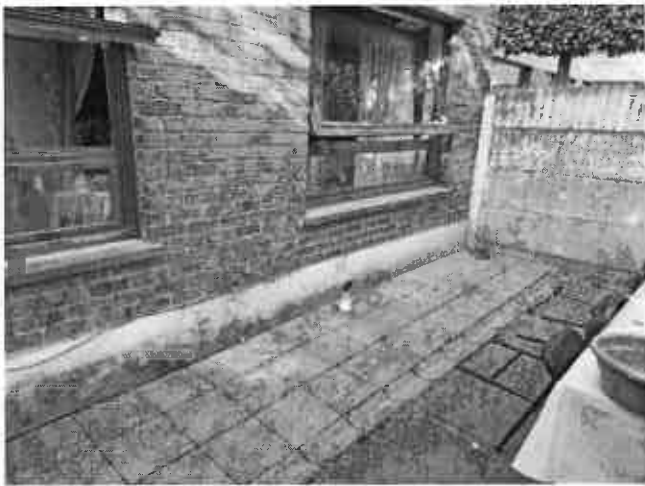
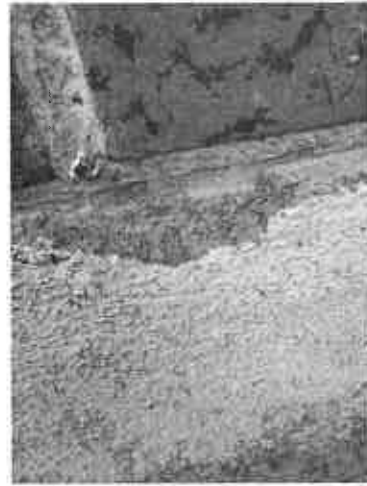
## Fiche 14: cementering buitengevel achtergevel appartement/garage

Geen asbest

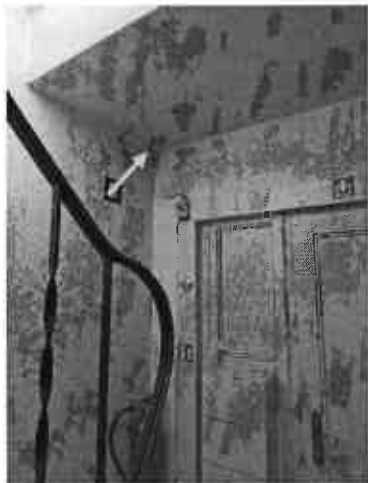
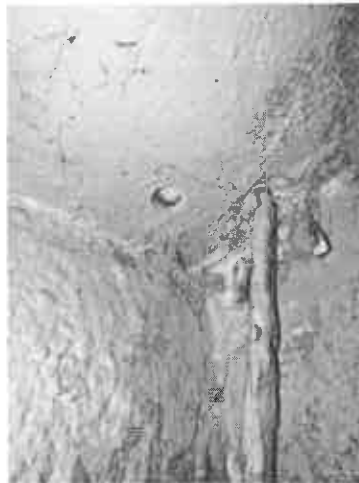
## Fiche 15: pleisterwerk plafond traphal

Geen asbest
