Asbestinventarisatetest

Wevelgemstraat 116/0001, 8930 Menen

Attestnummer : 20251205-000287.000

Niet-asbestveilig

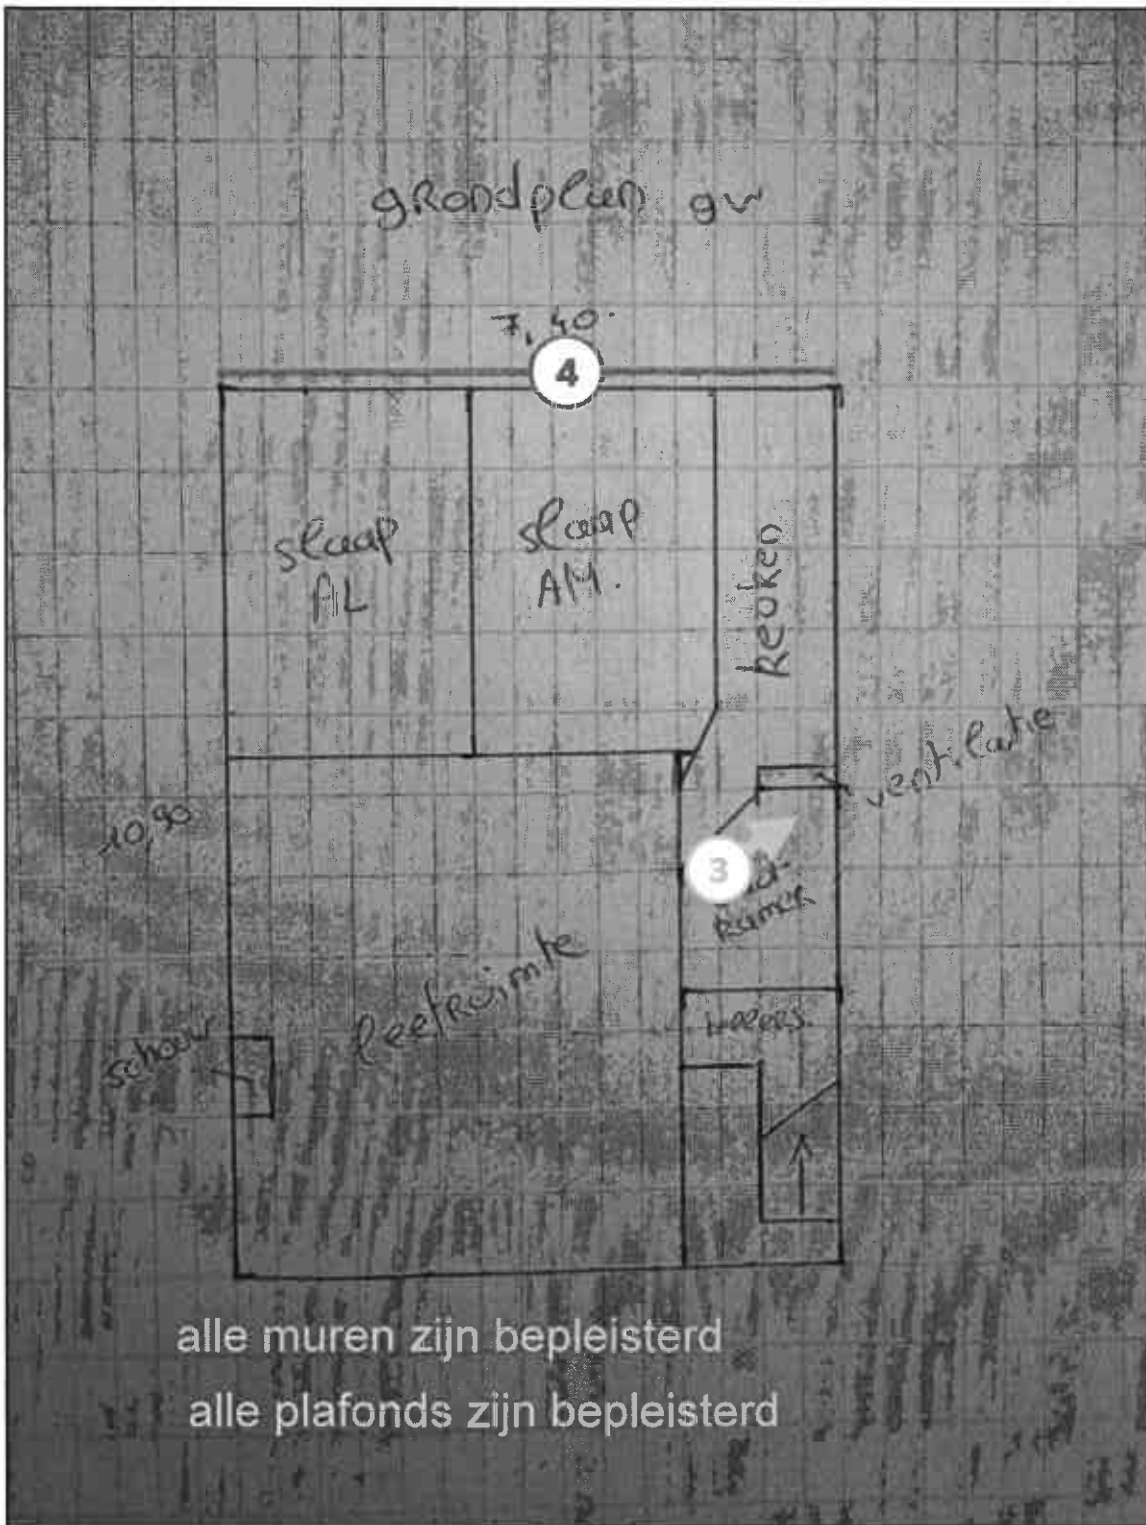
Plan 1.1: grondplan

3. bakeliet toepassingen	Asbestmateriaal	Zorgvuldig behandelen
4. cementering buitenmuur garage/achtergevel	Geen asbest	-
5. pleisterwerk muren	Geen asbest	-
6. pleisterwerk plafond	Geen asbest	-

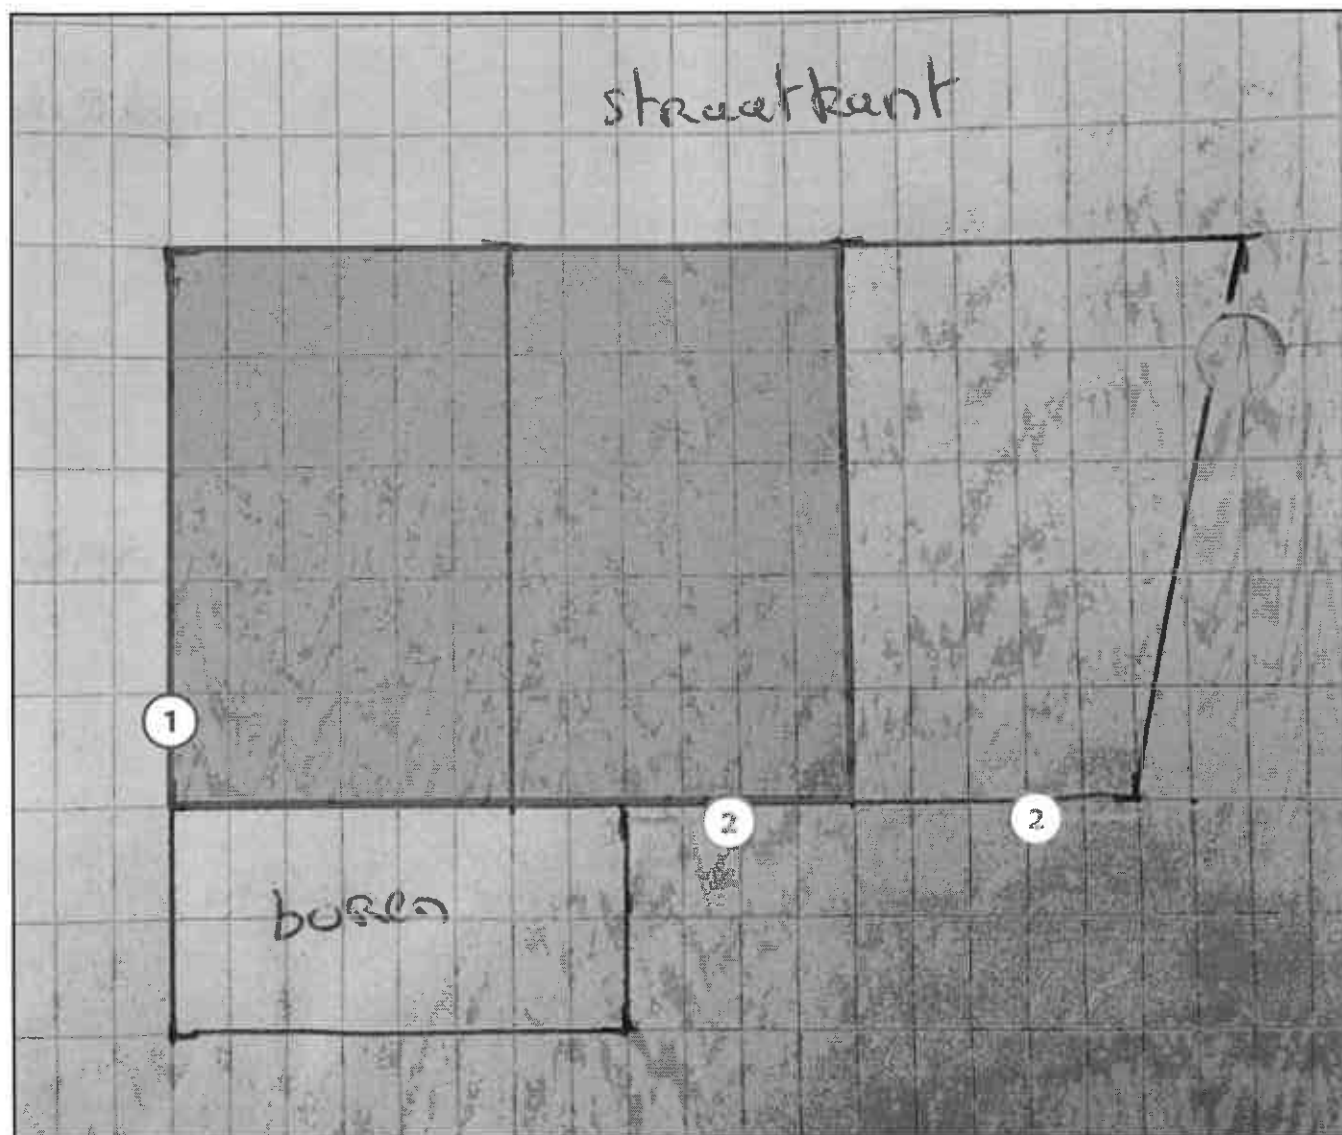
Plan 2.1: dakplan

Beschrijving	Type	Actie
1. golfplaten dak garage	Asbestmateriaal	Dringend verwijderen
2. regenwaterafvoer dak garage	Asbestmateriaal	Verwijderen

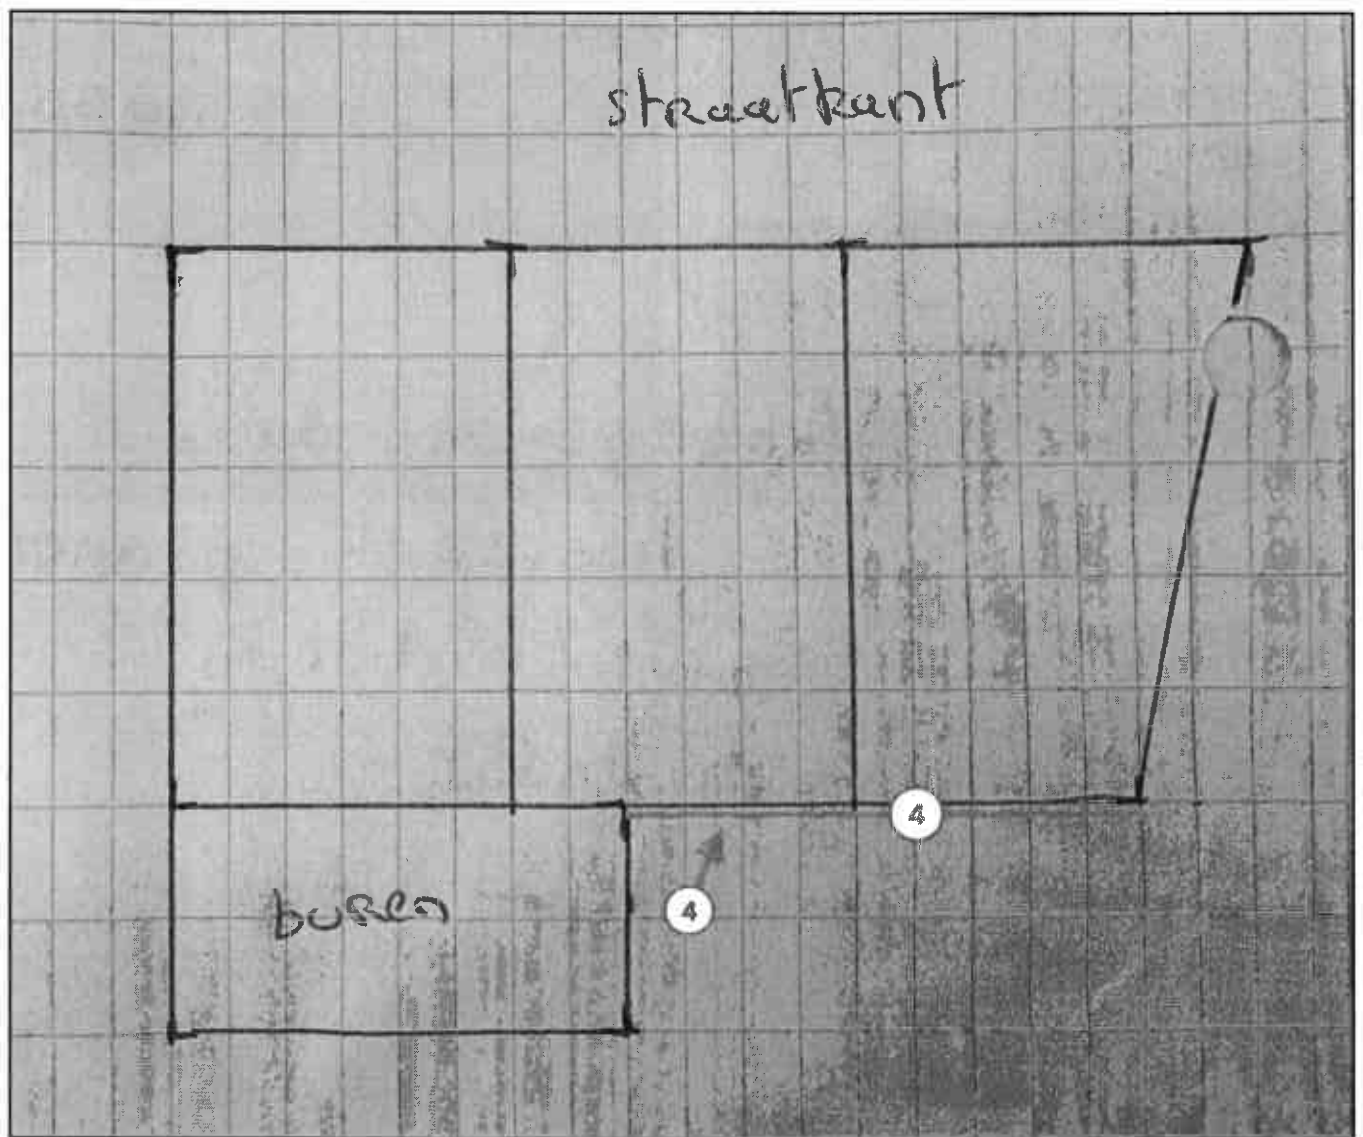
Plan 2.2: dakplan kopie

Beschrijving	Type	Actie
4. cementering buitenmuur garage/achtergevel	Geen asbest	-

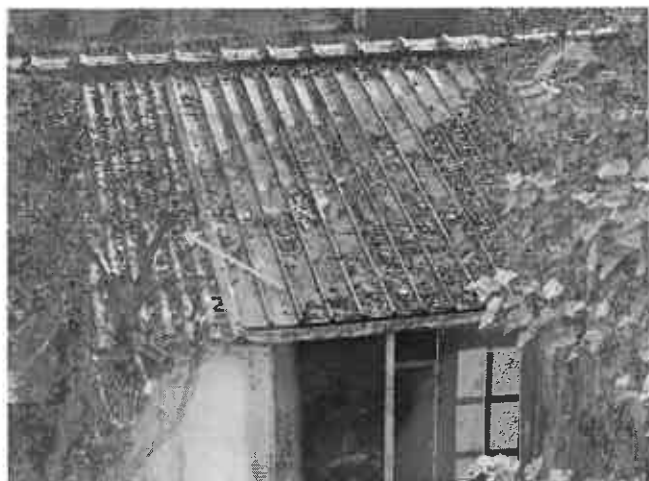
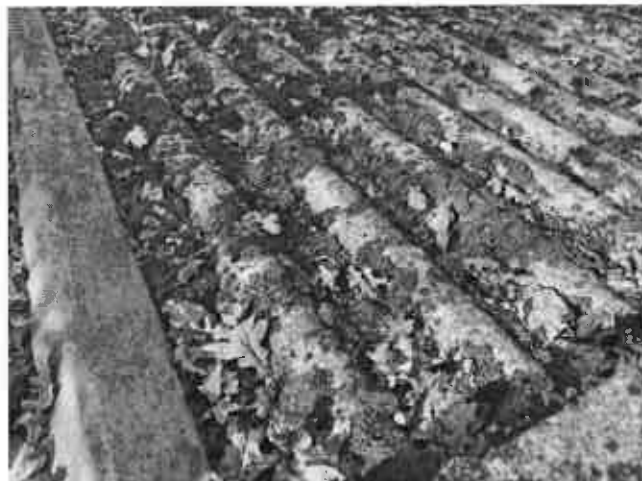
Fiche 1: golfplaten dak garage

Asbestmateriaal

Het asbestmateriaal valt onder de mijlpaal van 2034.

Het dak van de garages is eigendom van de gemeenschap.

Hoog materiaalarisico en/of hoge kans op vezelvrijgave

Gebondenheid	Categorie 1: hechtgebonden in oorsprong
Asbestsoort (vezeltype)	Crocidoliet aanwezig
Asbestconcentratie	Laag (< 50%)
Afschermingsgraad van het gehele materiaal	Geheel of deels (ook) vrij aan de binnenlucht
Toestand van het materiaal	Matig beschadigd, matig verweerd

Beschrijving	golfplaten dak garage
Omgeving	Grenst aan binnen- en buitenlucht
Primaire drager	Schuin dak
Asbestmateriaal	Dak- en gevelbekleding - Golfplaat
Bindmiddel van asbestmateriaal	Cement
Gebondenheid op basis van bindmiddel	Hecht
Hoeveelheid (oppervlakte - aantal)	• 30,00 m ² - 1 stuk
Totale oppervlakte	30,00 m ²
Eenvoudig bereikbaar	Ja
Bevestigingswijze	• Geschroefd
Identificatiemethode	De asbestdeskundige beoordeelt het materiaal als asbestverdacht en dus asbesthoudend, en dit zonder monstername. Motivatie: De materialen behoren niet toe aan de eigenaar voor wie de asbestdeskundige de asbestinventaris uitvoert.
Destructieve handeling voor identificatie	Nee
Opmerking	Het betreft het dak van de garages in golfplaten die eigendom is van de gemeenschappelijke delen.

Dringend verwijderen

- Verwijder dit asbestmateriaal zo snel mogelijk. Volg de toestand goed op.
- Hemelwater dat afspoelt van asbestcement daken of gevels kan asbestdeeltjes bevatten. Gebruik het enkel voor gesloten circuits (bv. spoelen toiletten). Reinig na het vervangen van het dak of de gevel de dakgoten en regenwaterput of -ton om asbesthoudend sediment of slib te verwijderen

- Eenvoudige handelingen: mag via doe-het-zelf of door werknemer(s) met opleidingsattest eenvoudige handelingen
Als dit materiaal verwijderd kan worden zonder het te breken, te beschadigen... , dan mag met dit met eenvoudige handelingen. Vermijd stofvorming en stofverspreiding op elk moment van de werken. Bevochtig of fixeer het materiaal.

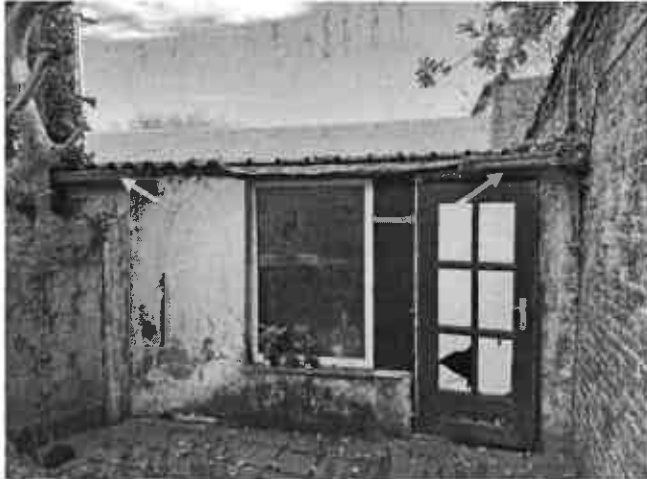
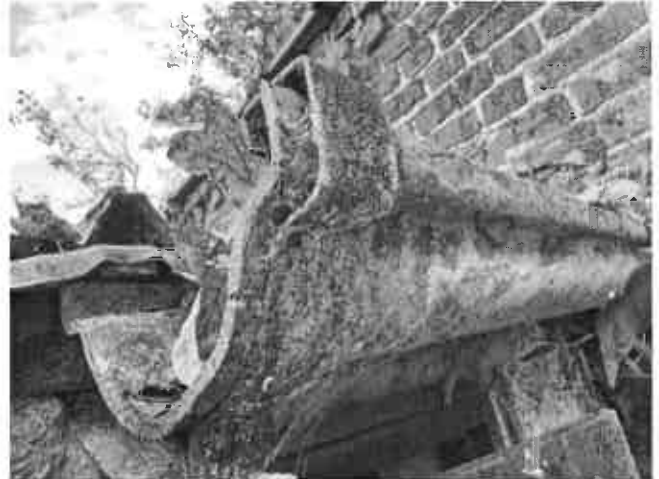
Fiche 2: regenwaterafvoer dak garage

Asbestmateriaal

Het asbestmateriaal valt onder de mijlpaal van 2034.

De regenwaterafvoeren zijn eigendom van de gemeenschap.

Verhoogd materiaalrisico en/of verhoogde kans op vezelvrijgave

Gebondenheid	Categorie 1: hechtgebonden in oorsprong
Asbestsoort (vezeltype)	Crocidoliet aanwezig
Asbestconcentratie	Laag (< 50%)
Afschermingsgraad van het gehele materiaal	Geheel of deels vrij aan de buitenlucht
Toestand van het materiaal	Matig beschadigd, matig verweerd

Beschrijving	regenwaterafvoer dak garage
Omgeving	Buiten
Primaire drager	Schuin dak
Asbestmateriaal	Dakgoot
Bindmiddel van asbestmateriaal	Cement
Gebondenheid op basis van bindmiddel	Hecht
Hoeveelheid (lengte - halve omtrek - dikte - aantal)	• 2,00 m - 25,00 cm - 1,00 cm - 1 stuk
Totaal volume	0,005 m ³
Eenvoudig bereikbaar	Ja
Bevestigingswijze	• Los (al dan niet bedekt)
Identificatiemethode	De asbestdeskundige beoordeelt het materiaal als asbestverdacht en dus asbesthoudend, en dit zonder monstername. Motivatie: De materialen behoren niet toe aan de eigenaar voor wie de asbestdeskundige de asbestinventaris uitvoert.
Destructieve handeling voor identificatie	Nee
Opmerking	Het betreft de dakgoot in asbest aan het dak van de garage.

Verwijderen

- Verwijder dit asbestmateriaal zo snel mogelijk. Volg de toestand goed op.
- Voer bijkomende staalname(s) uit.

- Eenvoudige handelingen: mag via doe-het-zelf of door werknemer(s) met opleidingsattest eenvoudige handelingen
Als dit materiaal verwijderd kan worden zonder het te breken, te beschadigen... dan mag met dit met eenvoudige handelingen. Vermijd stofvorming en stofverspreiding op elk moment van de werken. Bevochtig of fixeer het materiaal.

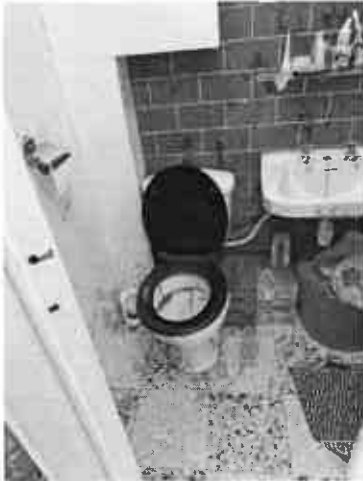
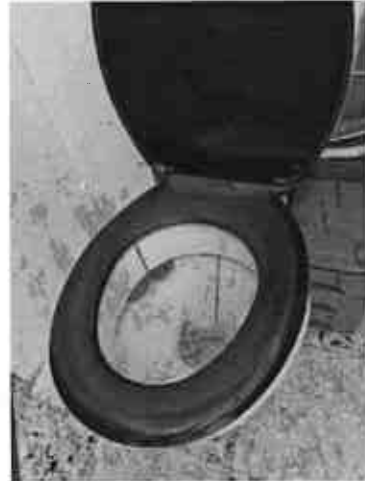
Fiche 3: bakeliet toepassingen

Asbestmateriaal

Het asbestmateriaal valt onder de mijlpaal van 2040.

Eindbeoordeling materiaalisico	Laag materiaalisico en/of verlaagde kans op vezelvrijgave
--------------------------------	---

Gebondenheid	Categorie 1: hechtgebonden in oorsprong
Asbestsoort (vezeltype)	Crocidoliet aanwezig
Asbestconcentratie	Laag (< 50%)
Afschermingsgraad van het gehele materiaal	Geheel of deels (ook) vrij aan de binnenlucht
Toestand van het materiaal	Onbeschadigd, niet verweerd

Beschrijving	bakeliet toepassingen
Omgeving	Binnen
Primaire drager	Inrichting (meubilair, ...)
Asbestmateriaal	Plaat, paneel, tablet - Type Bakeliet
Bindmiddel van asbestmateriaal	Kunststof of -hars
Gebondenheid op basis van bindmiddel	Hecht
Hoeveelheid (oppervlakte - dikte - aantal)	<ul style="list-style-type: none">• 0,10 m² - 1,50 cm - 1 stuk
Totaal volume	0,002 m ³
Eenvoudig bereikbaar	Ja
Bevestigingswijze	<ul style="list-style-type: none">• Los (al dan niet bedekt)
Identificatiemethode	<p>De asbestdeskundige beoordeelt het materiaal als asbestverdacht en dus asbesthoudend, en dit zonder monstername.</p> <p>Motivatie: De monstername brengt andere schade aan dan schade die inherent is aan de monstername.</p>
Destructieve handeling voor identificatie	Nee
Opmerking	Het betreft de toiletbril in bakeliet.

Zorgvuldig beheeren

- Zorg voor een veilig beheer. Vermijd het beschadigen van het asbestmateriaal. Controleer de toestand jaarlijks op wijzigingen.
- Voer bijkomende staalname(s) uit.

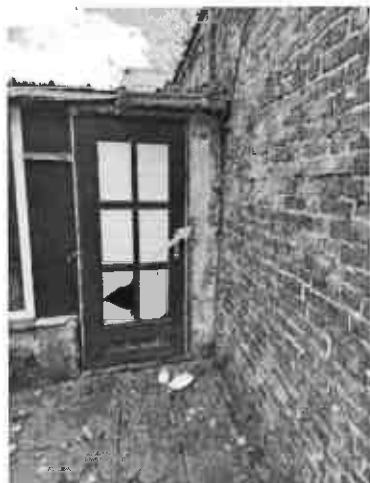
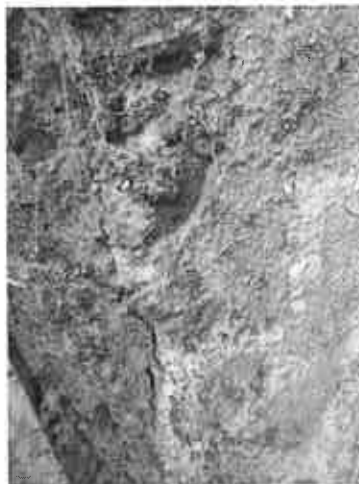
Fiche 4: cementering buitenmuur garage/achtergevel

Geen asbest

Beschrijving	cementering buitenmuur garage/achtergevel
Omgeving	Buiten
Primaire drager	Wand buitenschil
Bindmiddel van materiaal	Cement
Gebondenheid op basis van bindmiddel	Hecht
Hoeveelheid (gewicht - aantal)	• 60,00 kg - 1 stuk
Totaal gewicht	60,00 kg
Identificatiemethode	De asbestdeskundige gebruikt een bestaande laboanalyse als bewijsdocument met bevestiging door vaststelling en expertise.
Destructieve handeling voor identificatie	Nee
Opmerking	Het betreft de crepi op de gevel van de garage en de achtergevel van het appartement die eigendom is van de gemeenschap.

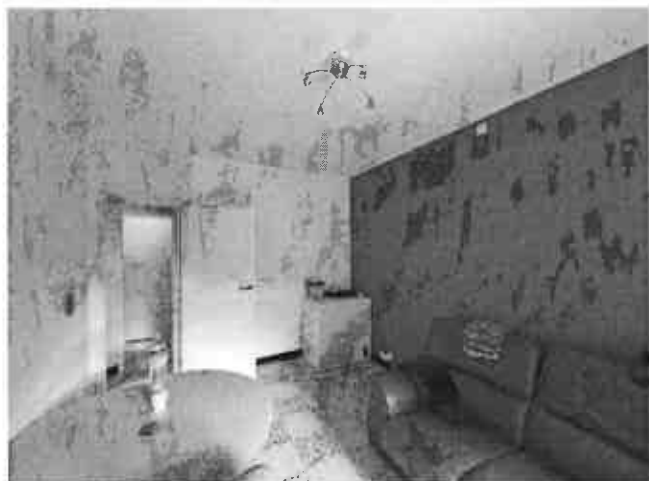
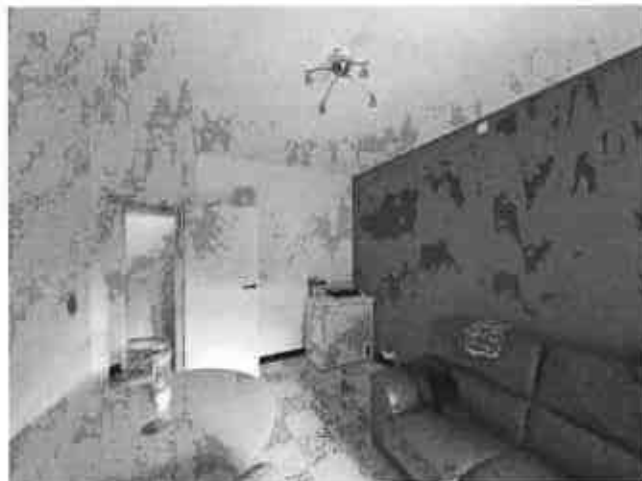
Fiche 5: pleisterwerk muren

Geen asbest

Beschrijving	pleisterwerk muren
Omgeving	Binnen
Primaire drager	Binnenwand
Bindmiddel van materiaal	Gips - kalk
Gebondenheid op basis van bindmiddel	Niet-hechtgebonden
Hoeveelheid (oppervlakte - dikte - aantal)	• 150,00 m ² - 1,00 cm - 1 stuk
Totaal volume	1,50 m ³
Identificatiemethode	De asbestdeskundige gebruikt een bestaande laboanalyse als bewijsdocument met bevestiging door vaststelling en expertise.
Destructieve handeling voor identificatie	Nee
Opmerking	Er is een extrapolatie gedaan van de stalen van de appartementen op +1 en +2, laboanalyses in bijlage.

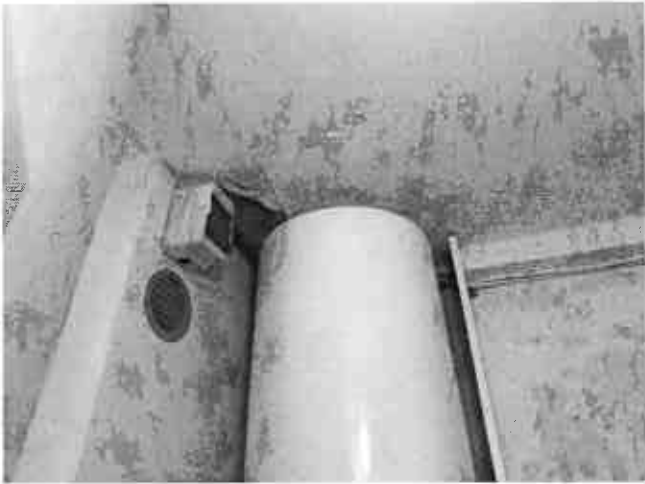
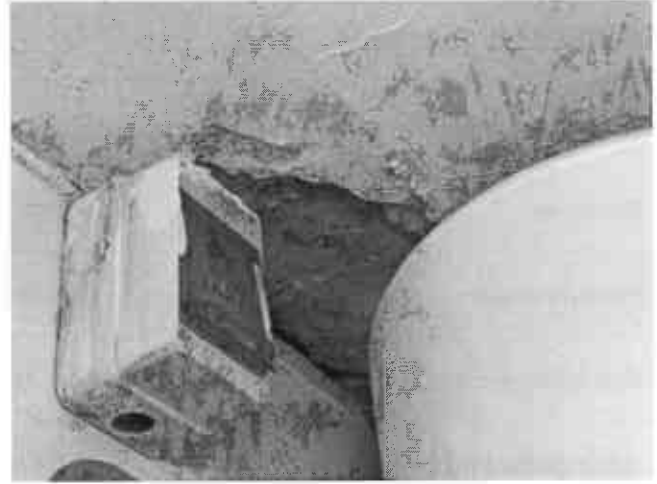
Fiche 6: pleisterwerk plafond

Geen asbest

Beschrijving	pleisterwerk plafond
Omgeving	Binnen
Primaire drager	Plafond
Bindmiddel van materiaal	Gips - kalk
Gebondenheid op basis van bindmiddel	Niet-hechtgebonden
Hoeveelheid (oppervlakte - dikte - aantal)	• 75,00 m ² - 1,00 cm - 1 stuk
Totaal volume	0,75 m ³
Identificatiemethode	De asbestdeskundige gebruikt een bestaande laboanalyse als bewijsdocument met bevestiging door vaststelling en expertise.
Destructieve handeling voor identificatie	Nee
Opmerking	Er is een extrapolatie gedaan van de stalen van de appartementen op +1 en +2, laboanalyses in bijlage.

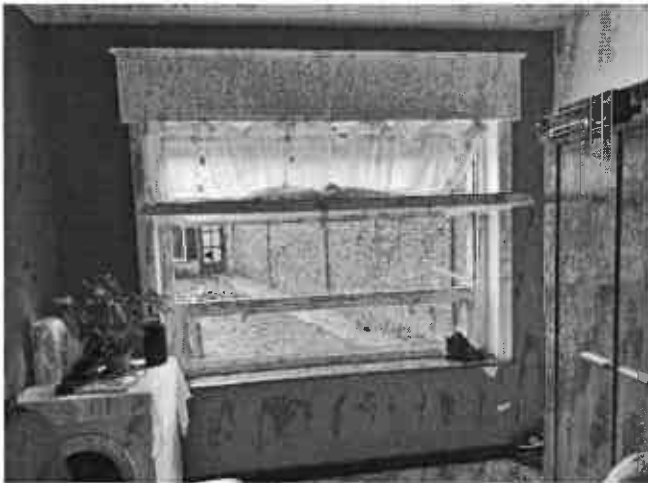
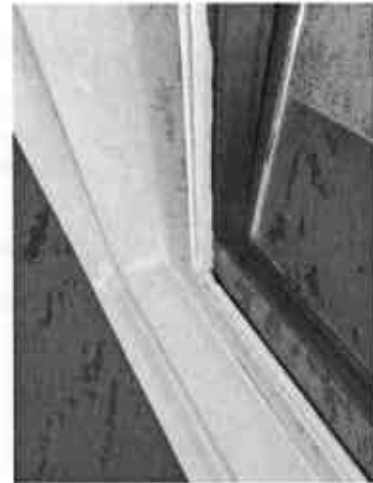
Beschrijving	Notitie	Terug te vinden op plannen
Fiche 7: dichtingsmateriaal schrijnwerk silicone	De afdichting van het buitenschrijnwerk bestaat uit silicone.	-
