# Asbestinventarisatetest

Franslaan 3, 8620 Nieuwpoort  
Gemeenschappelijke delen

Attestnummer : 20240702-000811.000

## Asbestveilig

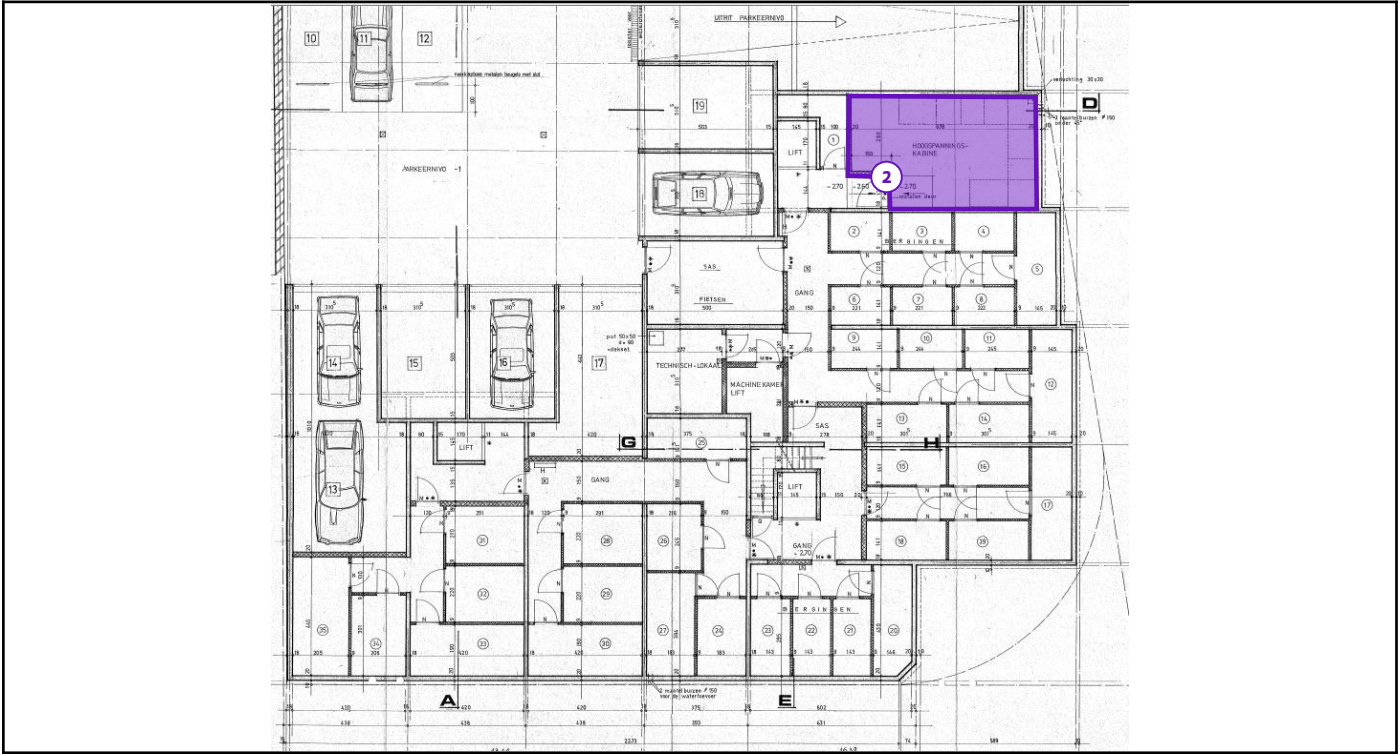
# Plan 1.1: 7774 - Kelderverdiep -1

| Beschrijving | Type | Actie |
|---|---|---|
| 2. Hoogspanningskabine. | Beperking | - |

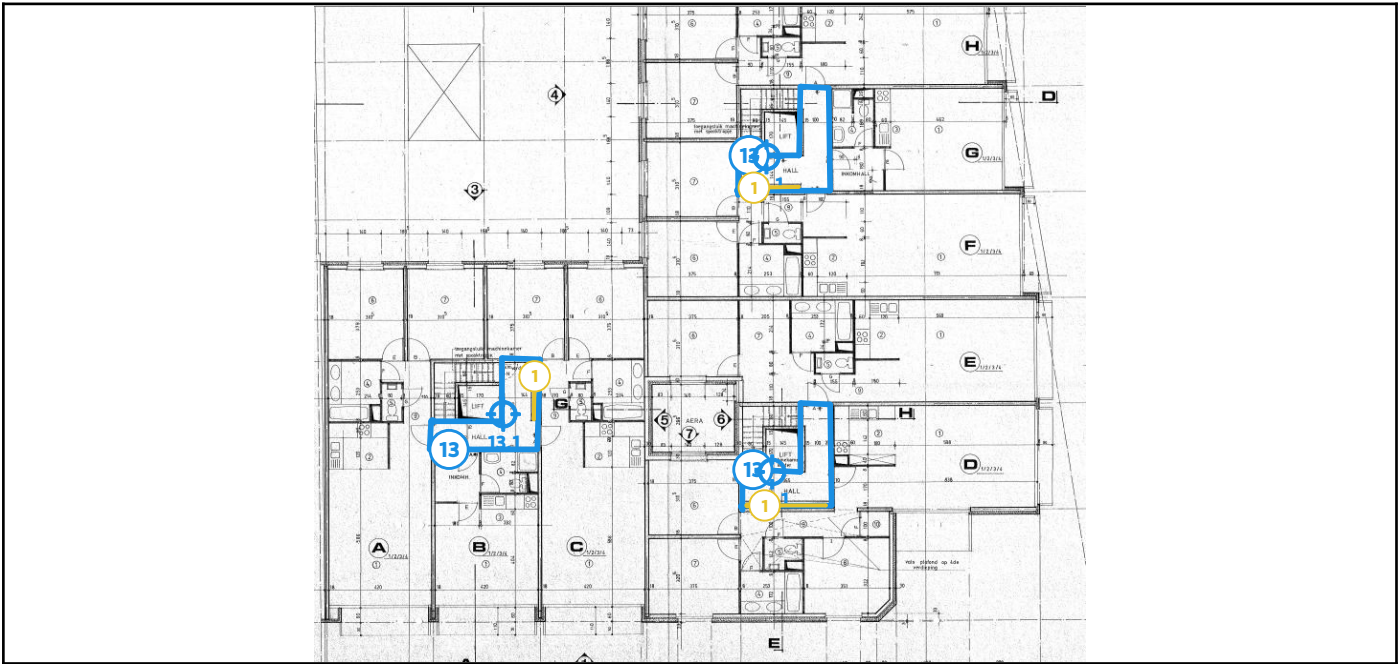
# Plan 1.6: 7774 - 1ste Verdiep

| Beschrijving | Type | Actie |
|---|---|---|
| 1. Elektriciteitstellers | Asbestmateriaal | Zorgvuldig beheren |

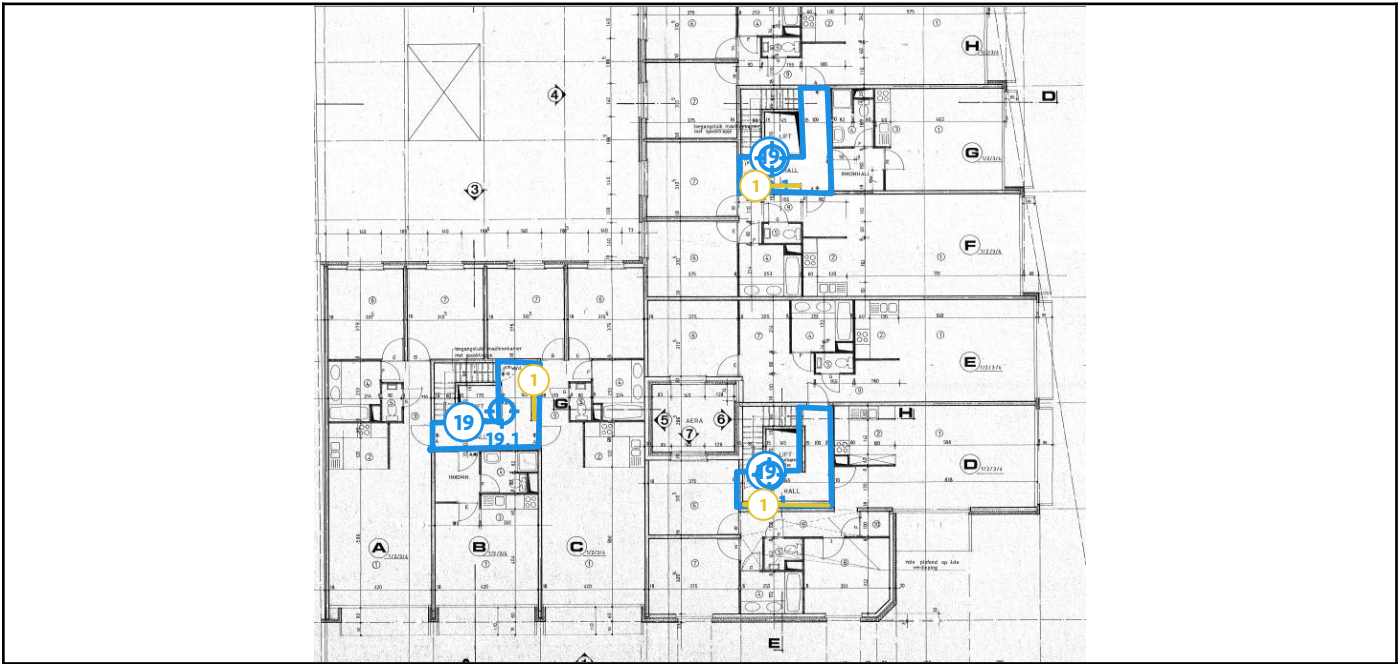
# Plan 1.12: 7774 - 4de Verdiep

| Beschrijving | Type | Actie |
|---|---|---|
| 1. Elektriciteitsellers | Asbestmateriaal | Zorgvuldig beheren |

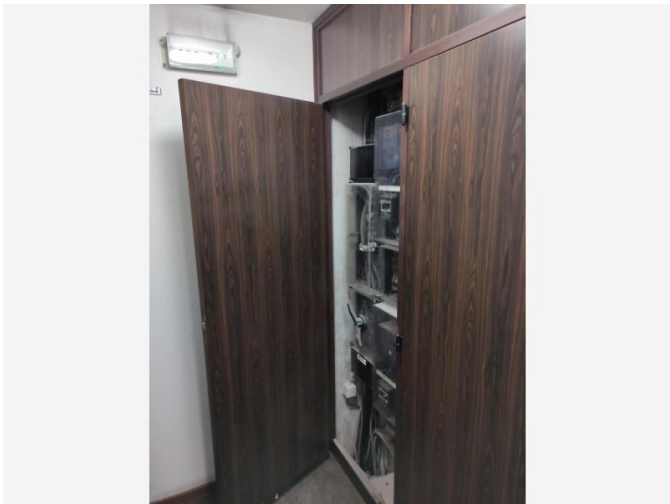
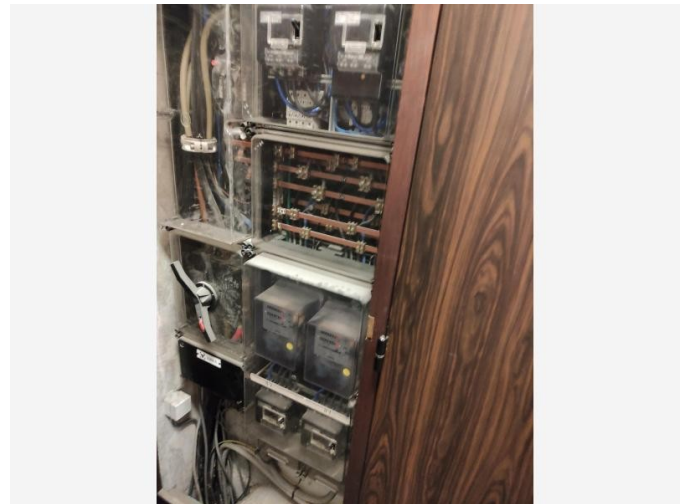
Het asbestmateriaal valt onder de mijlpaal van 2040.

Zorgvuldig beheren

| Eindbeoordeling materiaalrisico | Zeer laag materiaalrisico en/of zeer lage kans op vezelvrijgave |

| Gebondenheid | Categorie 1: hechtgebonden in oorsprong |
| Asbestsoort (vezeltype) | Alleen chrysotiel |
| Toestand van het materiaal | Onbeschadigd, niet verweerd |

| Asbestmateriaal | Plaat, paneel, tablet - Type Bakeliet |

- Zorg voor een veilig beheer. Vermijd het beschadigen van het asbestmateriaal. Controleer de toestand jaarlijks op wijzigingen.

- Eenvoudige handelingen: mag via doe-het-zelf of door werknemer(s) met opleidingsattest eenvoudige handelingen  
Deze toepassing kan verwijderd worden aan de hand van een eenvoudige handeling, echter dient er wel rekening gehouden te worden met de PBM's en een correct afvalbeheer. Vergeet de toepassing zeker ook niet te fixeren.

- Eenvoudige handelingen: enkel door erkend asbestverwijderaar  
Deze toepassing kan verwijderd worden aan de hand van een eenvoudige handeling, echter dient er wel rekening gehouden te worden met de PBM's en een correct afvalbeheer. Vergeet de toepassing zeker ook niet te fixeren.

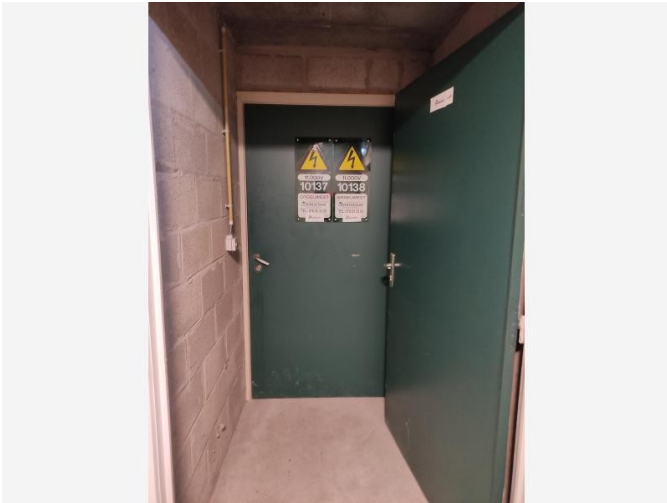
Situeringsfoto

**Reden:** Het onderzoek kan niet uitgevoerd worden binnen de bepalingen van de Welzijnswet

**Uitleg van de asbestdeskundige:** Hoogspanningscabines mogen enkel worden betreden door bevoegde personen die een erkende opleiding hebben gevolgd en in het bezit zijn van een BA4 (gewaarschuwd) of BA5 (vakbekwaam) attest.

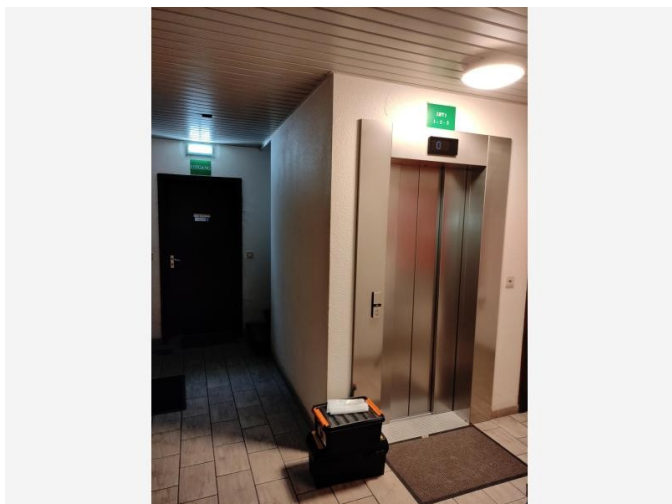
Vrije foto

De 3 liften werden vernieuwd in 2018.

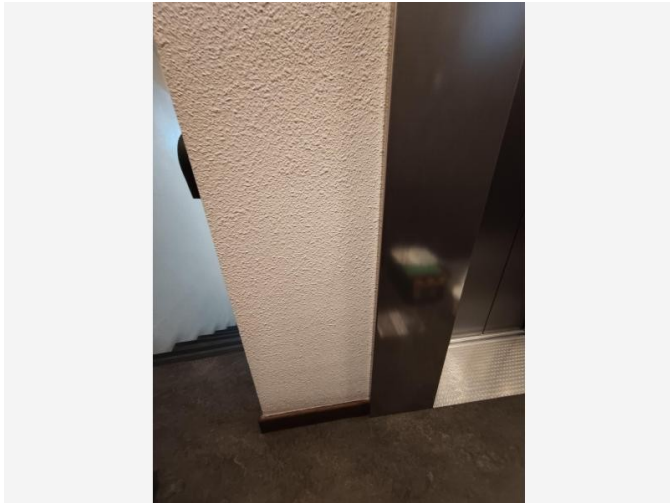
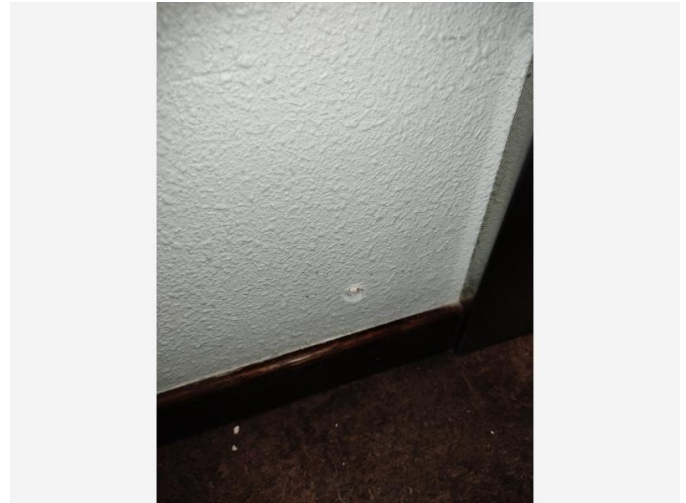
## Fiche 4: Pleister muur 3de verdiep

Geen asbest

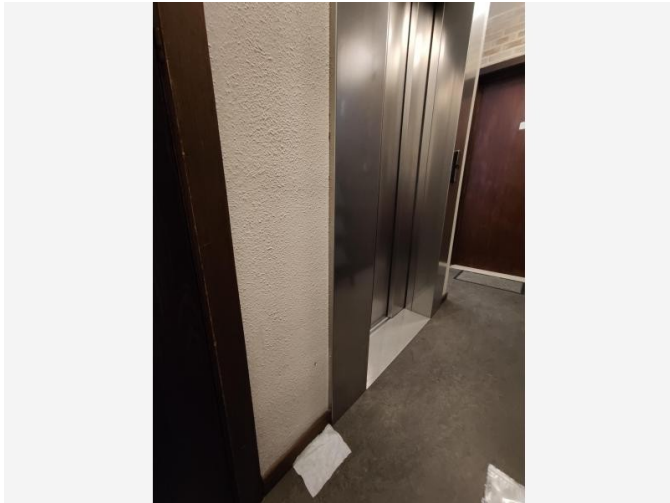
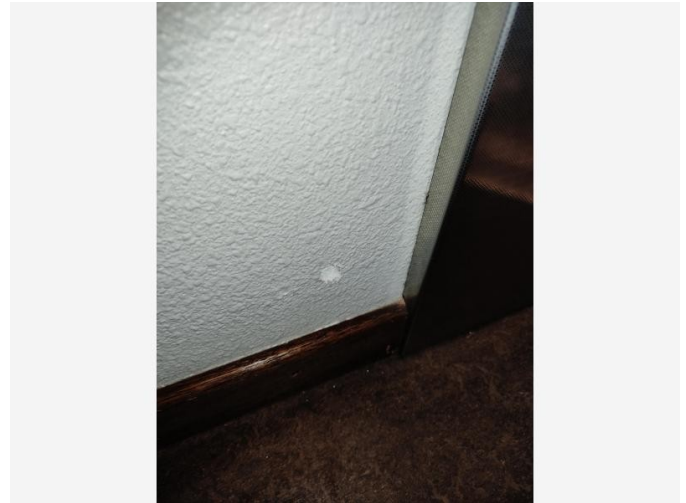
## Fiche 5: Pleister muur 1ste verdiep

Geen asbest

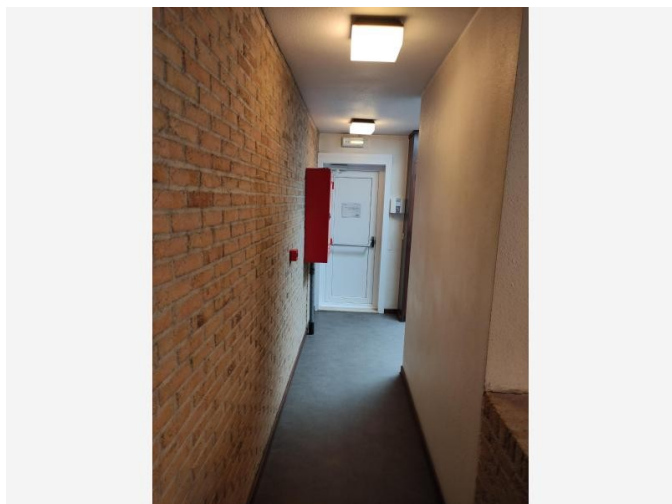
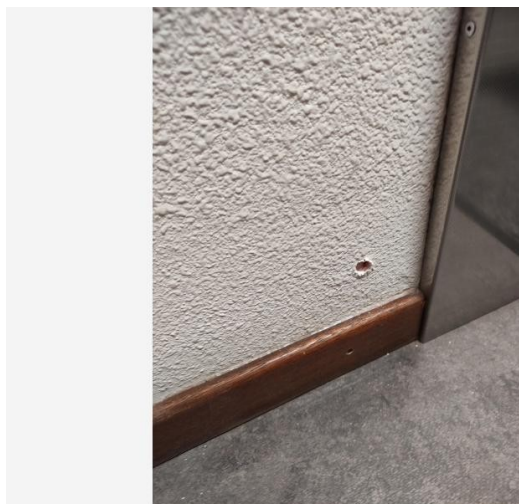
## Fiche 6: Pleister muur 5de verdiep

Geen asbest

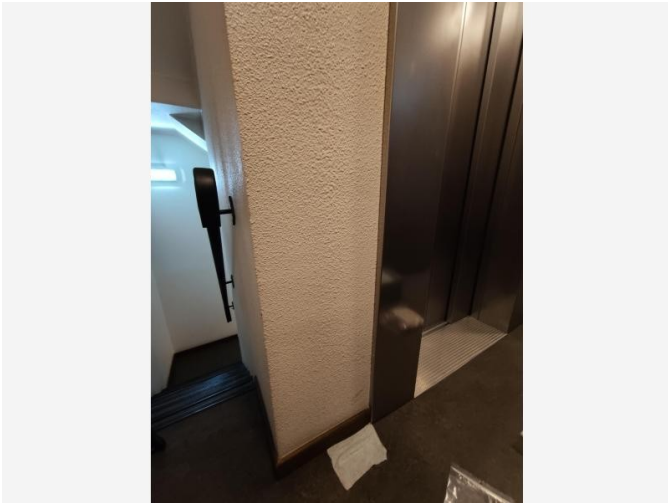
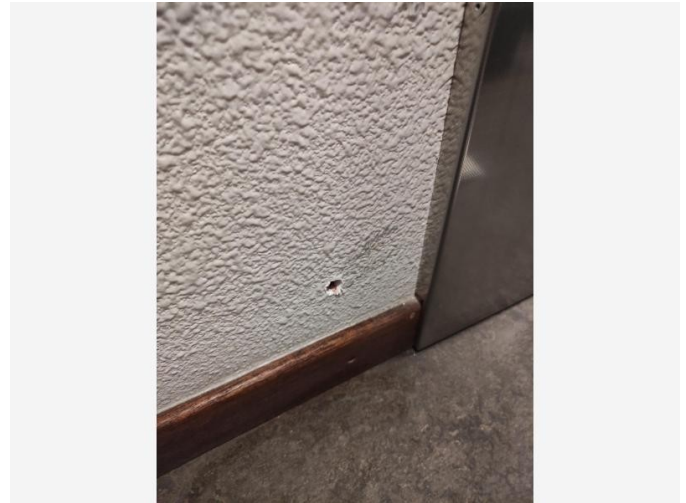
## Fiche 7: Pleister muur 4de verdiep

Geen asbest

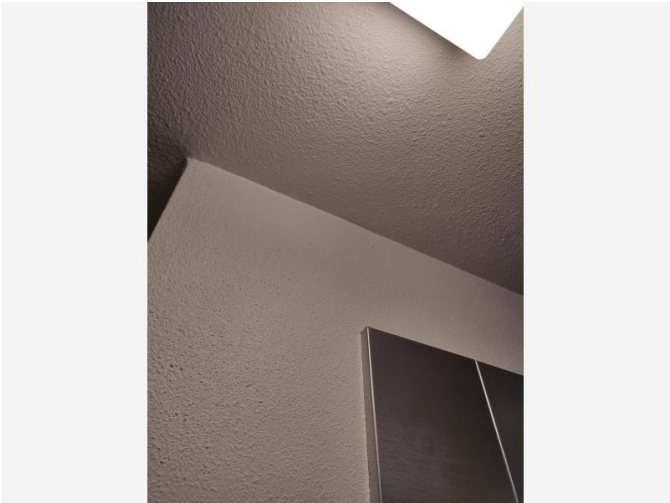
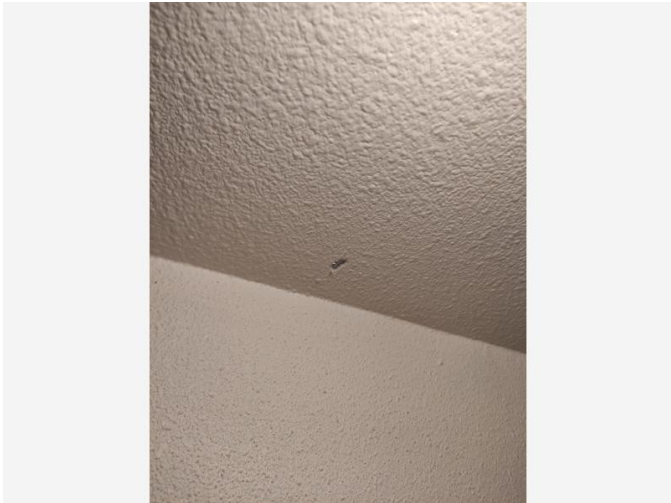
Geen asbest

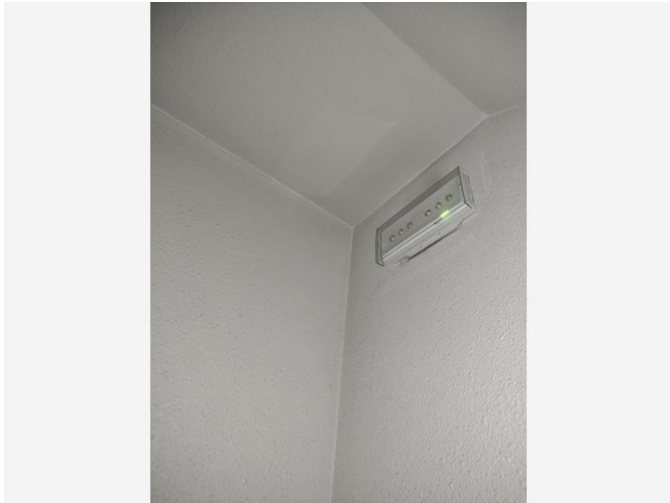
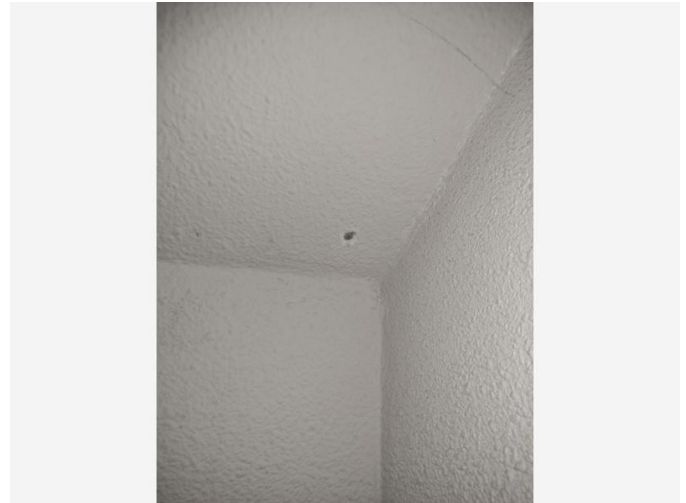
## Fiche 9: Pleister traphall - Nr 2

Geen asbest
