# Asbestinventarisatetest

Elisa Belpairelaan 2/0405, 8660 De Panne

Attestnummer : 20251008-000241.000

**Asbestveilig** (maar niet asbestvrij)

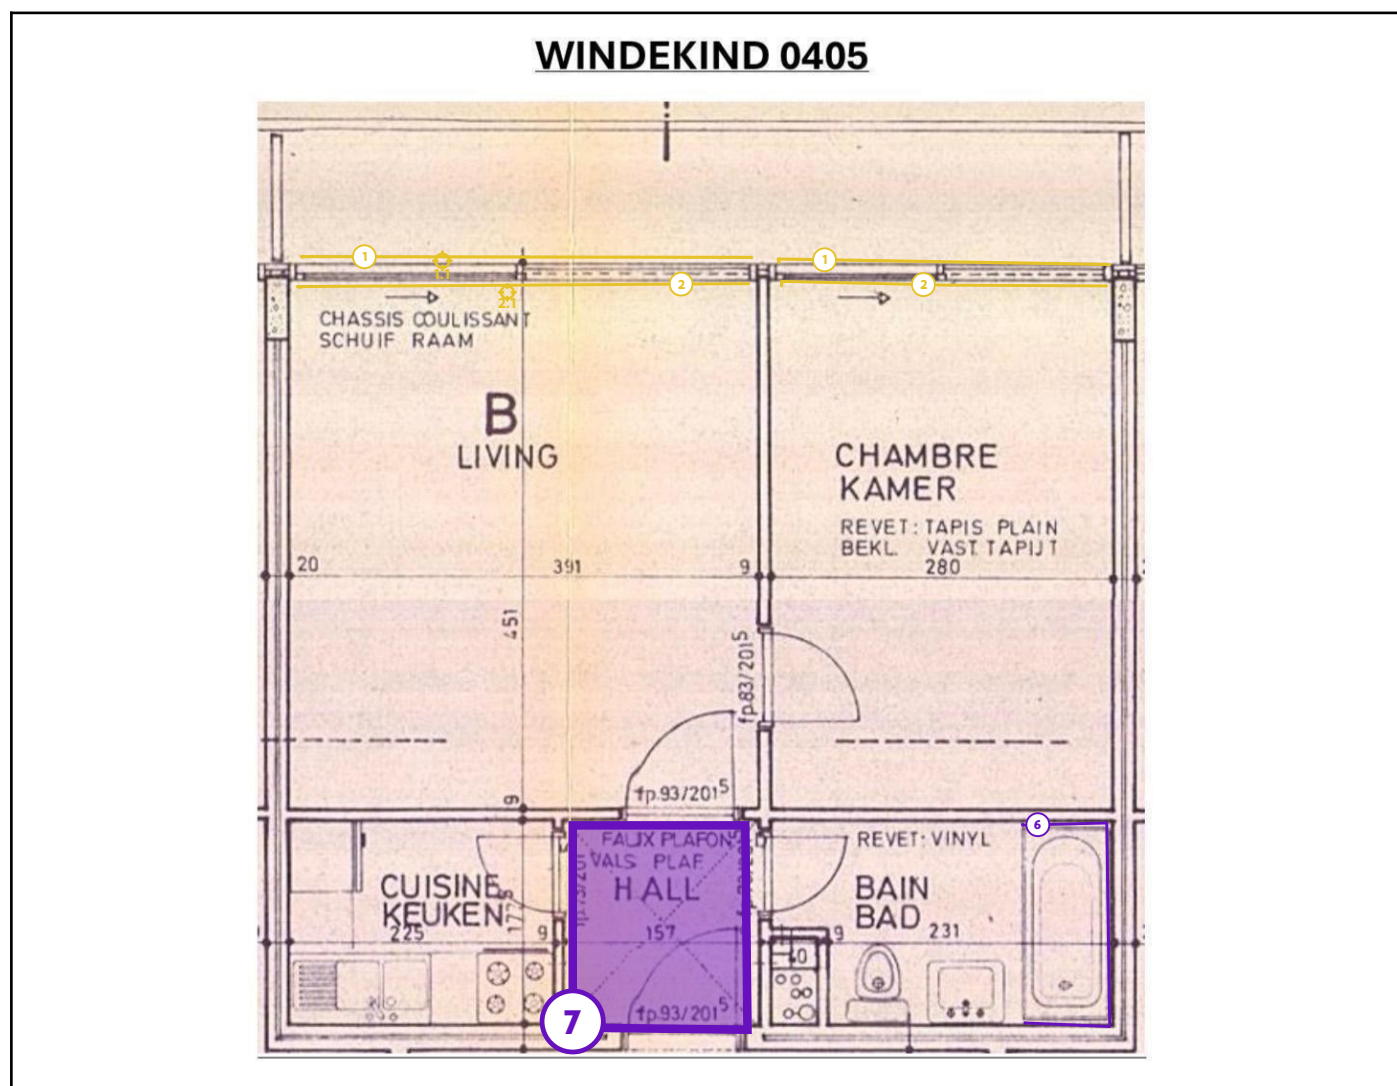
## Plan 1.4: Appartement

| Beschrijving | Type | Actie |
|---|---|---|
| 1. Mastiek/kit tussen glas en profiel - buiten | Asbestmateriaal | Zorgvuldig beheren |
| 2. Mastiek/kit tussen glas en profiel - Binnen | Asbestmateriaal | Zorgvuldig beheren |

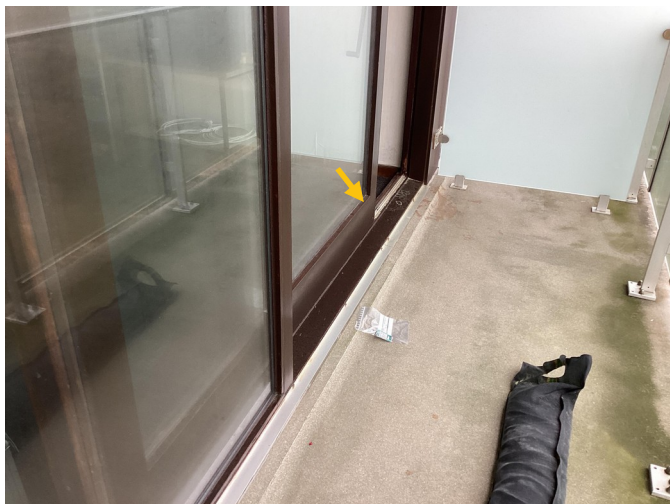
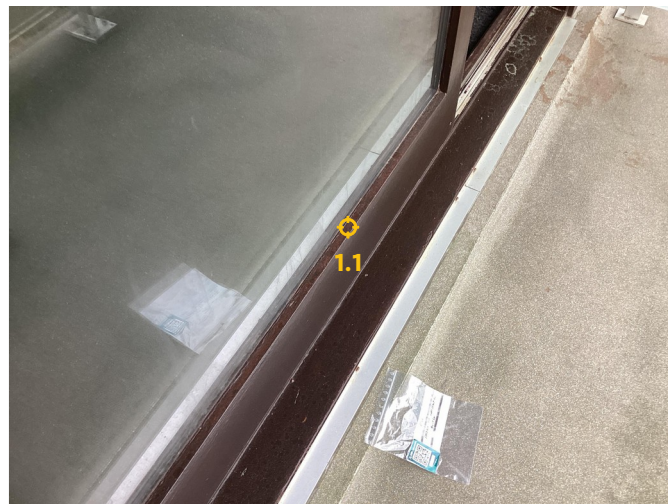
| Fiche 1: Mastiek/kit tussen glas en profiel - buiten..... | 14 |

Het asbestmateriaal valt onder de mijlpaal van 2040.

| Eindbeoordeling materiaalrisico | Laag materiaalrisico en/of verlaagde kans op vezelvrijgave |

| Toestand van het materiaal | Licht beschadigd, licht verweerd. Intact calciumsilicaatmateriaal of categorie III 'gebondenheid' |

| # | Type | Referentie | Resultaat |
|---|---|---|---|
| 1.1 | Puntmonster | M04 | Chrysotiel |

| Beschrijving | Mastiek/kit tussen glas en profiel - buiten |

- Zorg voor een veilig beheer. Vermijd het beschadigen van het asbestmateriaal. Controleer de toestand jaarlijks op wijzigingen.

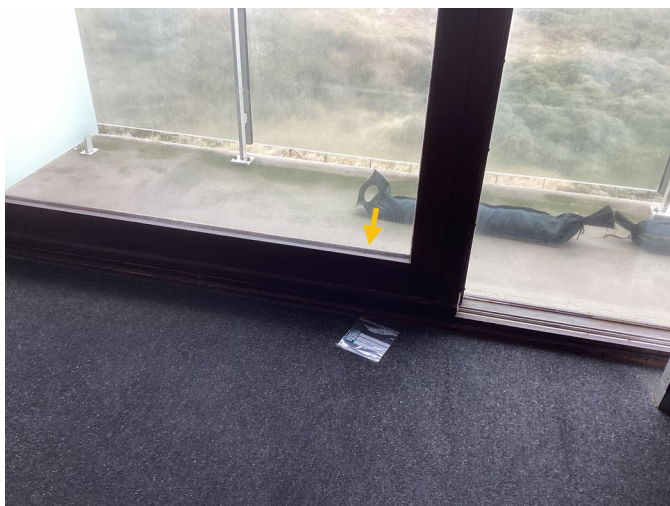
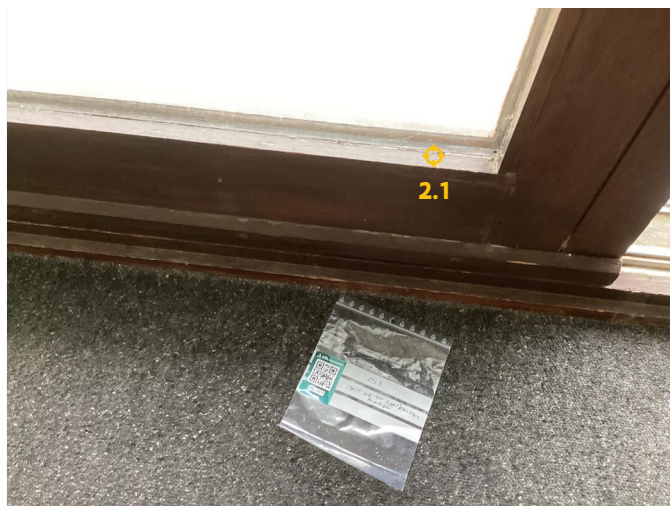
| Fiche 2: Mastiek/kit tussen glas en profiel - Binnen..... | 18 |

Het asbestmateriaal valt onder de mijlpaal van 2040.

| Eindbeoordeling materiaalrisico | Laag materiaalrisico en/of verlaagde kans op vezelvrijgave |

| Toestand van het materiaal | Licht beschadigd, licht verweerd. Intact calciumsilicaatmateriaal of categorie III 'gebondenheid' |

| # | Type | Referentie | Resultaat |
|---|---|---|---|
| 2.1 | Puntmonster | M03 | Chrysotiel |

| Beschrijving | Mastiek/kit tussen glas en profiel - Binnen |

- Zorg voor een veilig beheer. Vermijd het beschadigen van het asbestmateriaal. Controleer de toestand jaarlijks op wijzigingen.

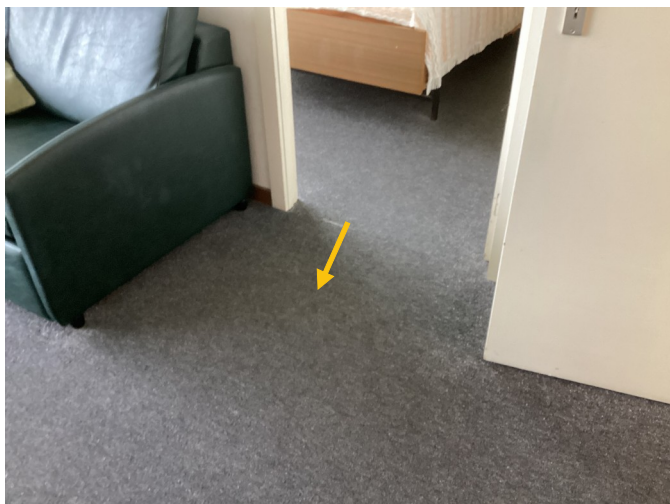
| Fiche 3: Vloerbekleding tapijt - Niet verdacht..... | 22 |

De aanwezige vloerbekleding is niet asbestverdacht. De onderliggende laag was echter niet inspecteerbaar zonder destructie tijdens de inspectie. Mogelijk is de onderliggende laag asbestverdacht.

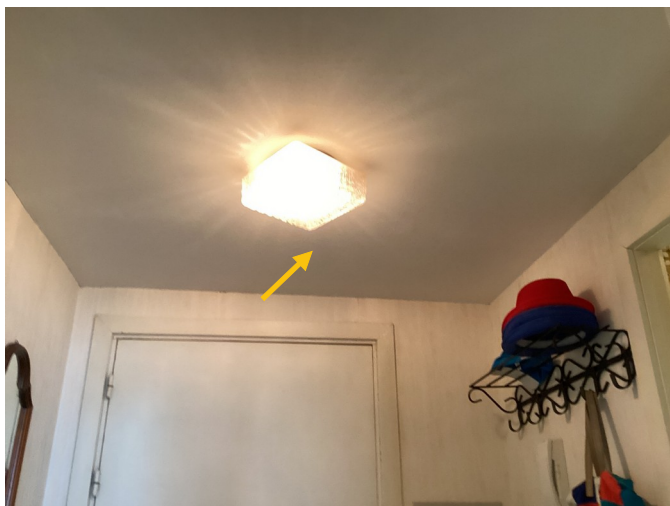
| Fiche 4: Plafondafwerking in gipskartonplaten..... | 23 |

Het plafond bestaat uit niet-asbestverdachte gipskartonplaten platen . Zonder destructie is het niet mogelijk om na te gaan of er asbestverdachte materialen aanwezig zijn achter de gipskartonplaten platen.

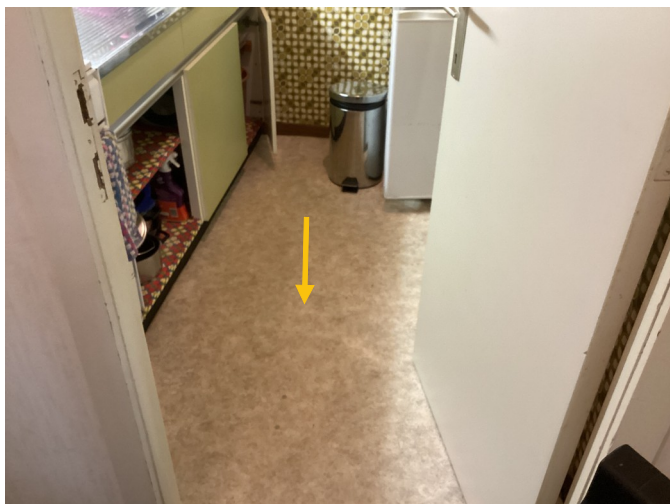
| Fiche 5: Vloerbekleding vinyl - Niet verdacht..... | 24 |

De aanwezige vloerbekleding is niet asbestverdacht. De onderliggende laag was echter niet inspecteerbaar zonder destructie tijdens de inspectie. Mogelijk is de onderliggende laag asbestverdacht.

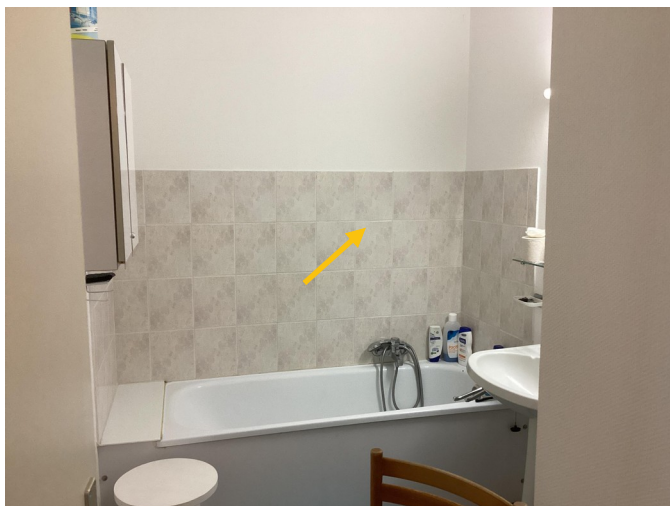
| Fiche 6: Tegellijm achter wandtegels & plinten..... | 25 |

Op moment van de inspectie kon niet worden nagegaan of de tegellijm achter de muurtegels/plinten asbestverdacht is. Bij renovatie of verwijdering van de tegels dient het materiaal te worden geanalyseerd voor de werken van start gaan.

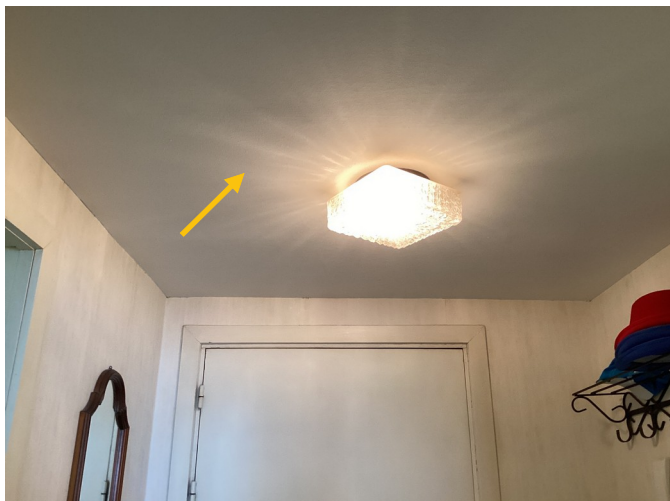
## Fiche 7: Afsmeerlagen aan voegen tussen gipskartonplaten niet waarneembaar

De afsmeerlaag tussen de gipskartonplaten is niet waarneembaar.

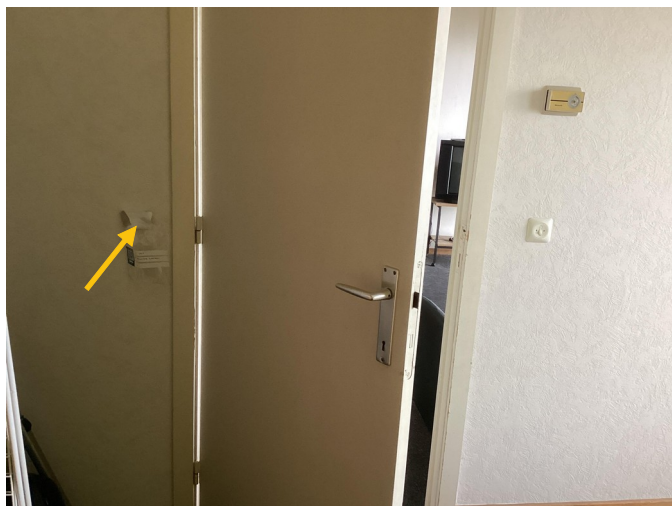
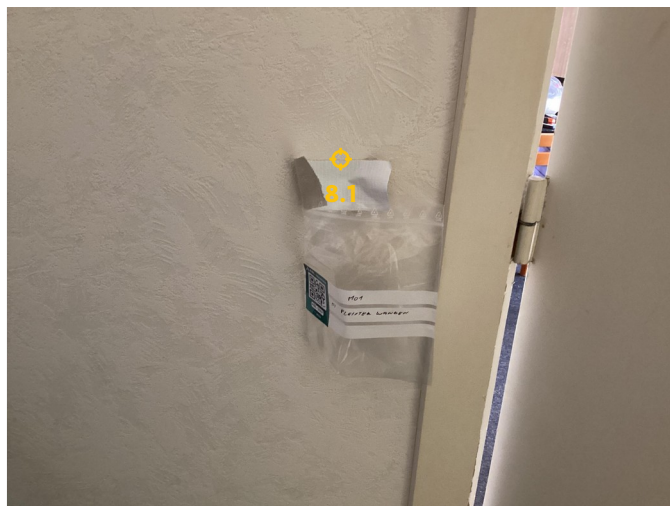
## Fiche 8: Pleisterwerk wanden

Geen asbest

| # | Type | Referentie | Resultaat |
|---|---|---|---|
| 8.1 | Mengmonster | M01 | Geen asbest |

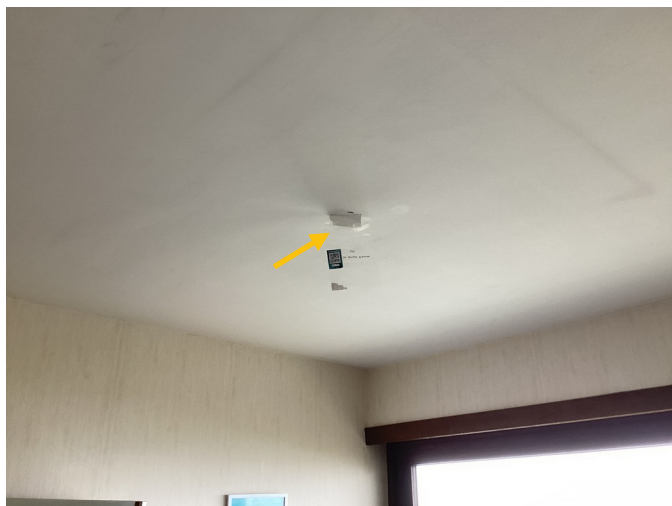
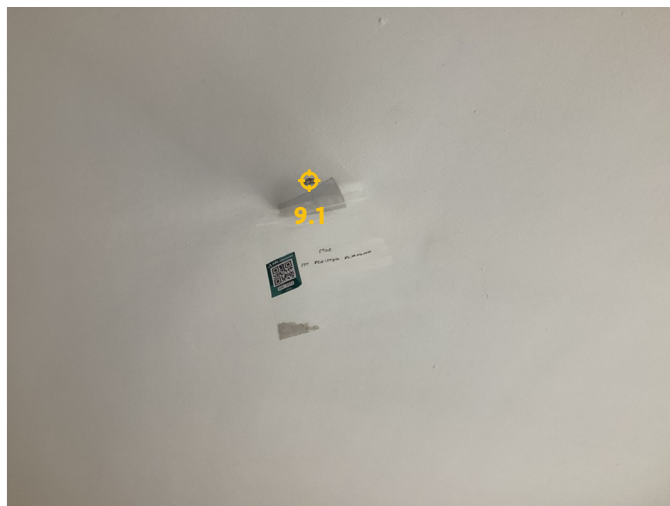
## Fiche 9: Pleisterwerk plafonds

Geen asbest

| # | Type | Referentie | Resultaat |
|---|---|---|---|
| 9.1 | Mengmonster | M02 | Geen asbest |
