Asbestinventarisatetest

Leopold I Esplanade 5/0810, 8660 De Panne

Attestnummer : **20260421-000258.000**

Uitgegeven op : **21.04.2026**

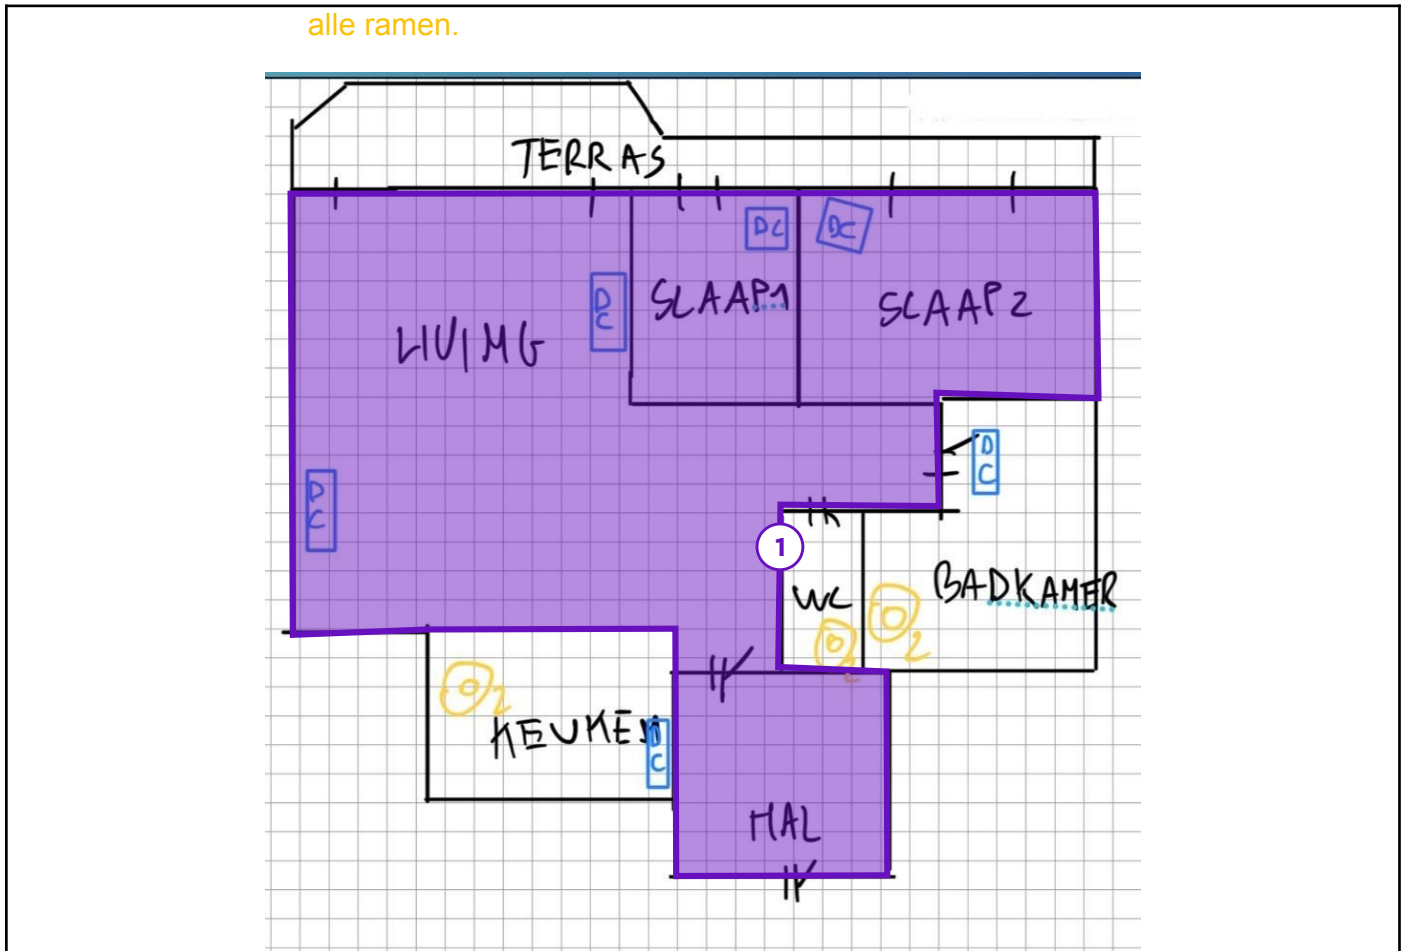
Plan 1.1: Appartement

Beschrijving	Type	Actie
1. Vloerbekleding - Niet verdacht	Advies	-
5. Afkitting ramen	Overige ruimte of materiaal	-

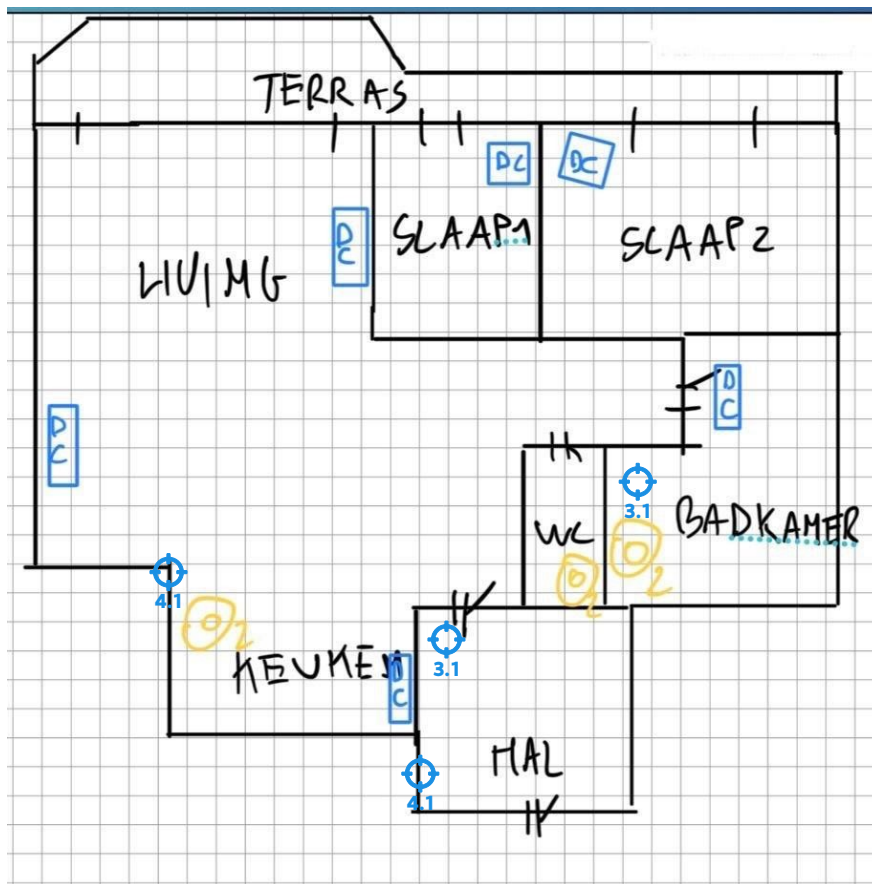
Plan 1.2: Appartement

alle wanden zijn bepleisterd.
alle plafonds zijn bepleisterd.

Beschrijving	Type	Actie
3. Pleisterwerk plafonds	Geen asbest	-
3.1 Code: M01	Mengmonster	-
4. Pleisterwerk wanden	Geen asbest	-
4.1 Code: M02	Mengmonster	-

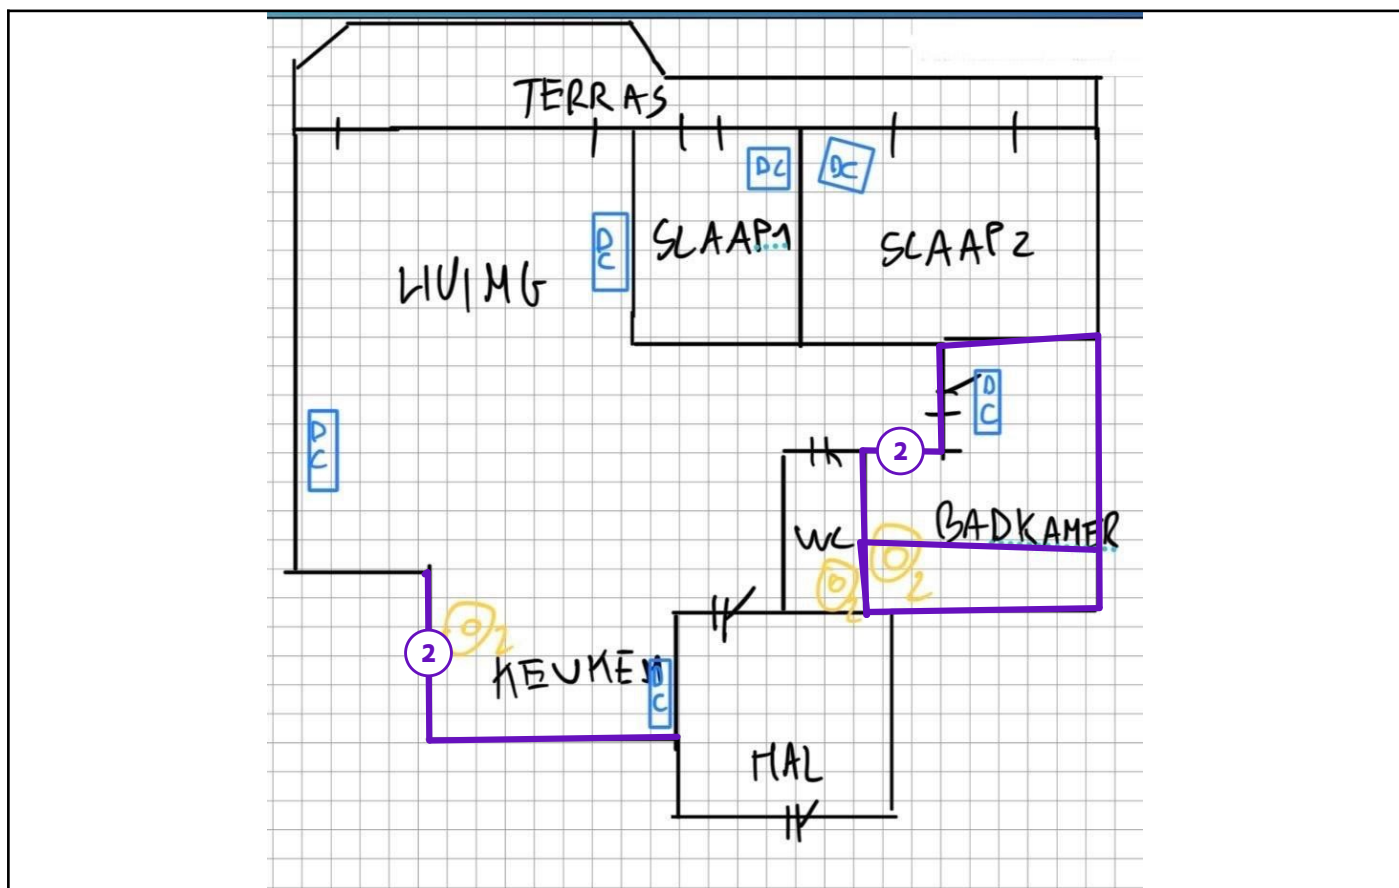
Plan 1.3: Appartement

Beschrijving	Type	Actie
2. Tegellijm achter wandtegels & plinten keuken,badkamer	Advies	-

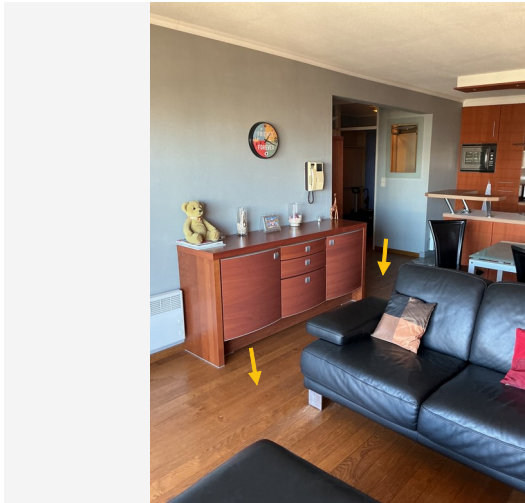
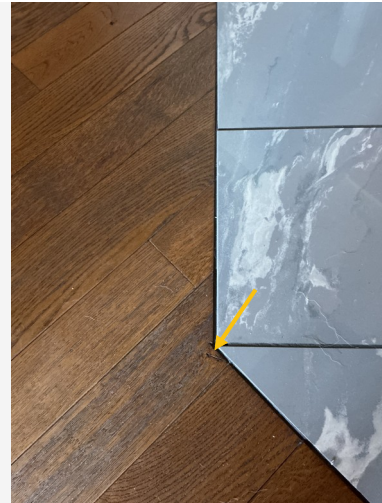
Informatie over een niet-asbestverdacht materiaal

De vloerbekleding is niet asbest verdacht, maar tijdens de inspectie was het niet mogelijk om onderliggende lagen waar te nemen. Deze bestaat uit hout.

Basis voor advies	De asbestdeskundige beoordeelt het materiaal als niet-asbestverdacht.
--------------------------	---

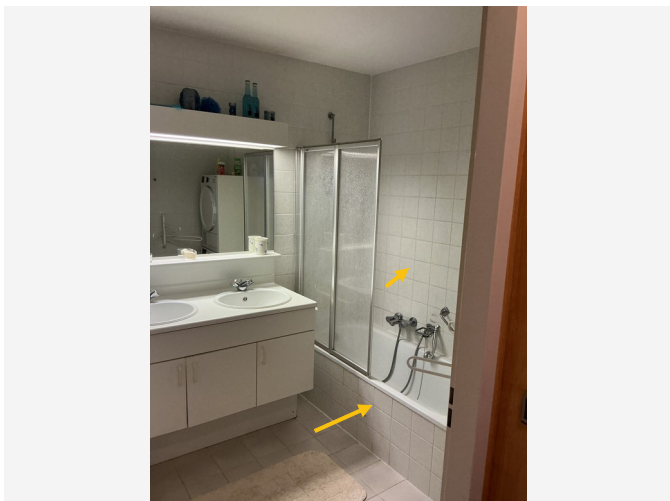
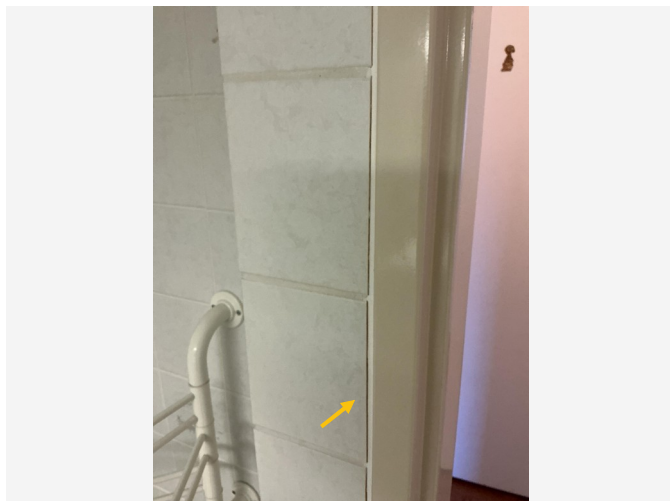
Informatie over een materiaal dat de asbestdeskundige niet kan waarnemen of vaststellen

Op moment van de inspectie kon niet worden nagegaan of de tegellijm achter de muurtegels/plinten asbestverdacht is. Bij renovatie of verwijdering van de tegels dient het materiaal te worden geanalyseerd voor de werken van start gaan.

Basis voor advies	Beoordeling op basis van expertise, zonder een vaststelling door de asbestdeskundige.
Primaire drager	Binnenwand
(Asbest)materiaal	In-situ afwerkingslagen - Lijm laag

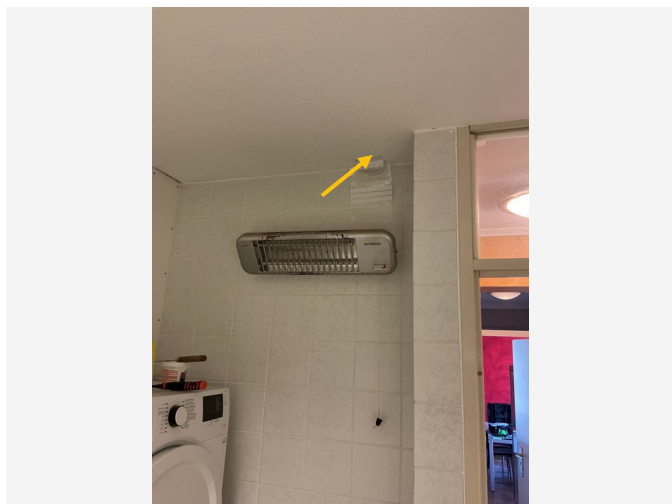
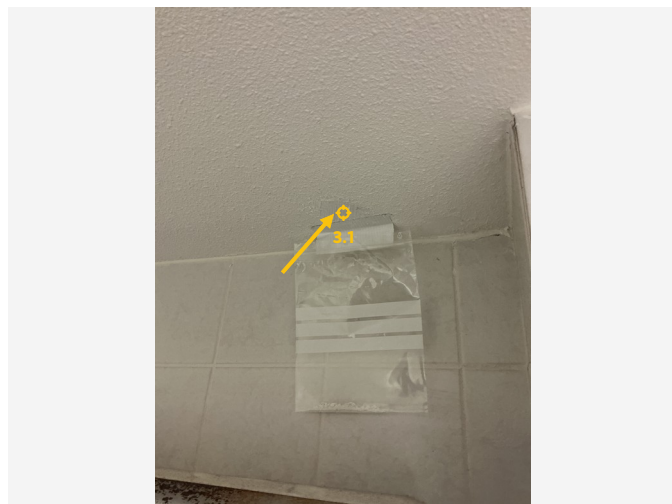
Fiche 3: Pleisterwerk plafonds

Conclusie

Geen asbest

#	Type	Referentie	Resultaat
3.1	Mengmonster	M01	Geen asbest

Beschrijving	Pleisterwerk plafonds
Omgeving	Binnen
Primaire drager	Plafond
Bindmiddel van materiaal	Gips - kalk
Gebondenheid op basis van bindmiddel	Niet-hechtgebonden
Hoeveelheid (oppervlakte - dikte - aantal)	• 72,00 m ² - 0,50 cm - 1 stuk
Totaal volume	0,36 m ³
Identificatiemethode	Een monstername door de asbestdeskundige met laboanalyse door een asbestlabo.
Destructieve handeling voor identificatie	Nee
Opmerking	<p>De hoeveelheid betreft een schatting</p> <p>Het materiaal werd bemonsterd op de volgende locaties: badkamer en hal</p> <p>Het materiaal op volgende verplichte locatie werd niet bemonsterd</p> <p>wegens: Er is geen stookruimte aanwezig en de trappenhal wordt opgenomen bij de asbestinventaris van de gemeenschappelijke delen.</p>

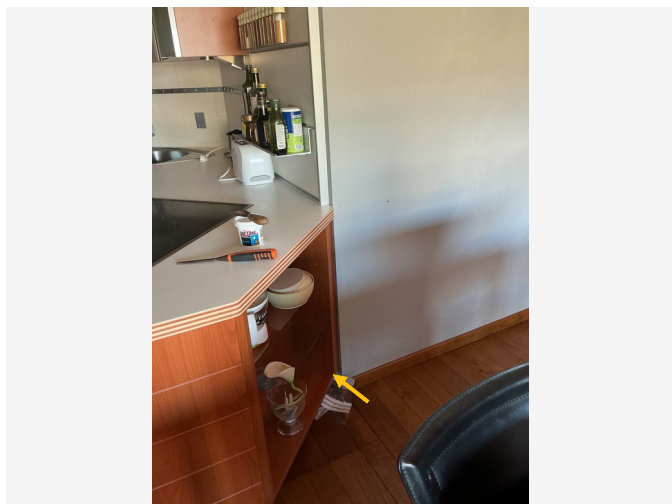
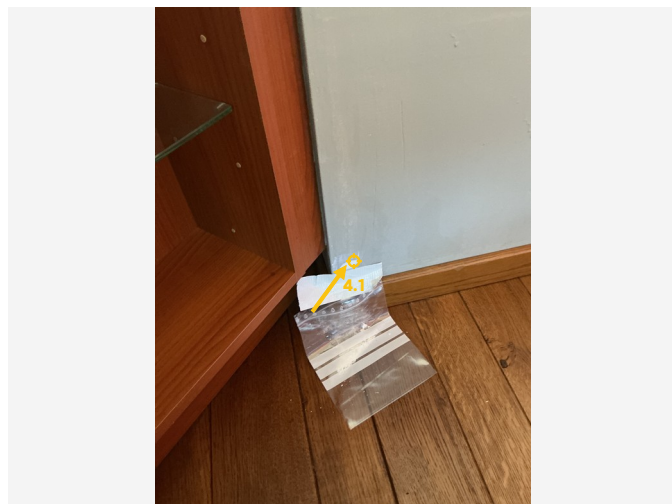
Fiche 4: Pleisterwerk wanden

Conclusie

Geen asbest

#	Type	Referentie	Resultaat
4.1	Mengmonster	M02	Geen asbest

Beschrijving	Pleisterwerk wanden
Omgeving	Binnen
Primaire drager	Binnenwand
Bindmiddel van materiaal	Gips - kalk
Gebondenheid op basis van bindmiddel	Niet-hechtgebonden
Hoeveelheid (oppervlakte - dikte - aantal)	• 465,00 m ² - 3,00 cm - 1 stuk
Totaal volume	13,95 m ³
Identificatiemethode	Een monstername door de asbestdeskundige met laboanalyse door een asbestlabo.
Destructieve handeling voor identificatie	Nee
Opmerking	<p>De hoeveelheid betreft een schatting.</p> <p>Het materiaal werd bemonsterd op de volgende locaties: keuken en hal.</p> <p>Het materiaal op volgende verplichte locatie werd niet bemonsterd wegens: Er is geen stookruimte aanwezig en de trappenhal wordt opgenomen bij de asbestinventaris van de gemeenschappelijke delen.</p>

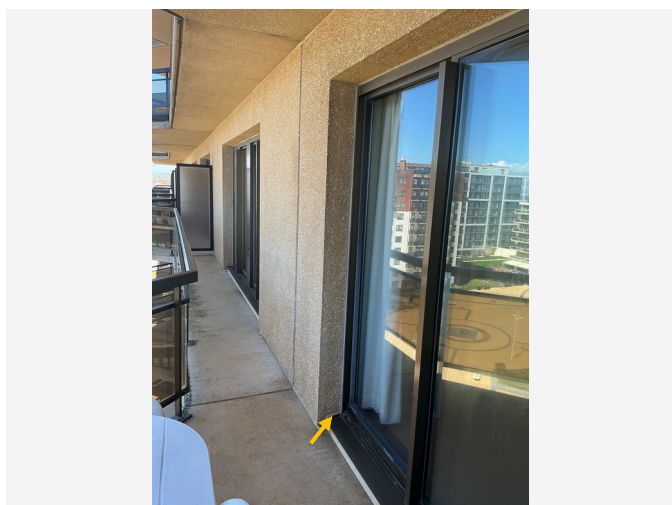
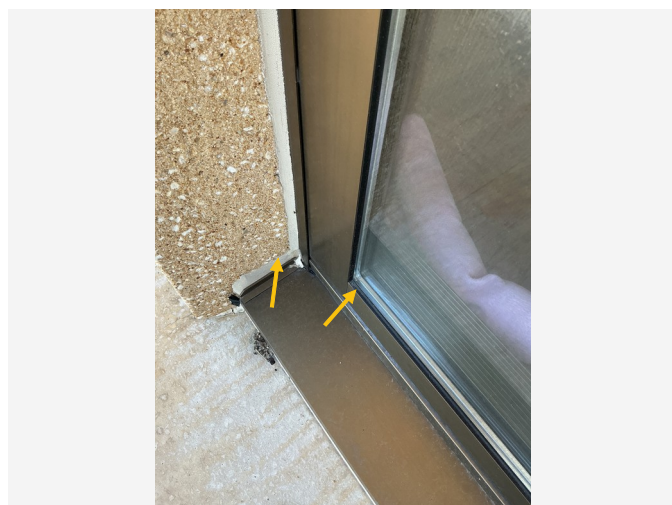
Beschrijving	Notitie	Terug te vinden op plannen
Fiche 5: Afkitting ramen	De afkitting van de ramen bestaat uit siliconen. Dit is niet asbestverdacht	Plan 1.1: Appartement
