Asbestinventarisatetest

August Vermeylenlaan 8/0202, 8660 De Panne

Attestnummer : **20260421-000254.000**

Uitgegeven op : **21.04.2026**

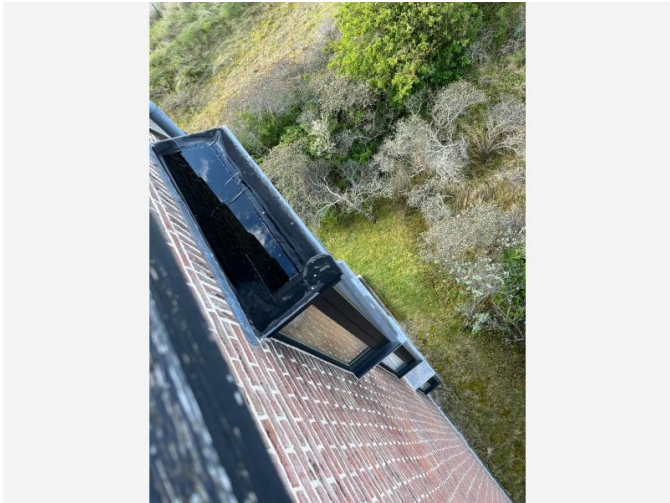
Situeringfoto

Tijdelijke beperking

Reden: Het te onderzoeken materiaal situeert zich hoger dan 3,50 m te rekenen vanaf een veilige ondergrond

Uitleg van de asbestdeskundige: Aangezien de dakbedekking zich bevindt op een hoogte hoger dan 3,5 m (vanaf een veilige ondergrond) kon deze niet worden gecontroleerd tijdens de inspectie. Dit betreft een beperking van middellange termijn. Wanneer de dakbedekking toegankelijk wordt gemaakt dit deze nader te worden geïnspecteerd op asbesthoudend.

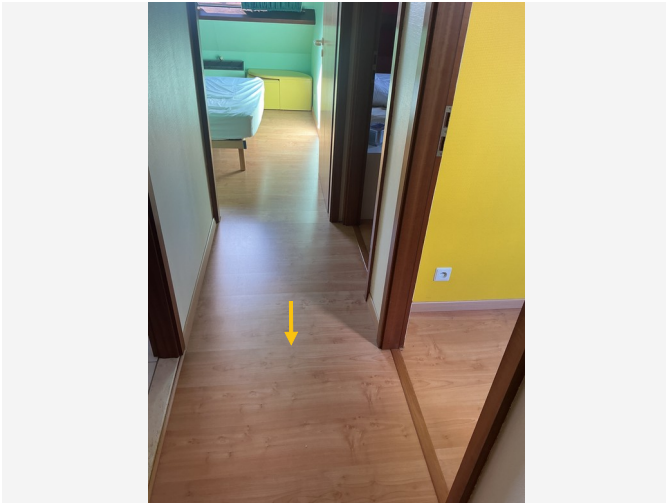
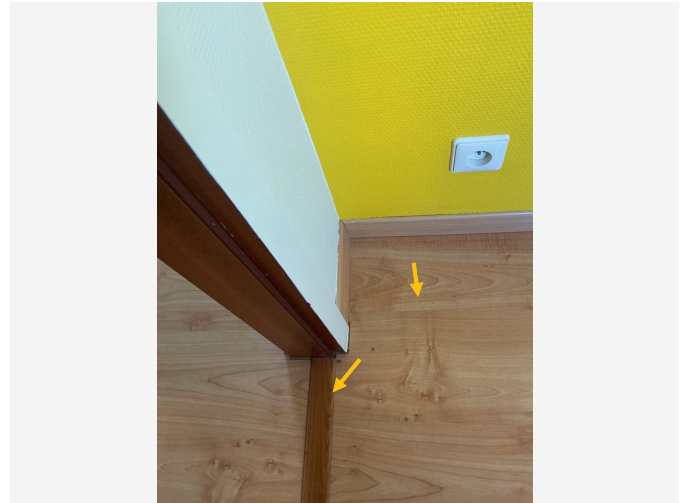
Informatie over een niet-asbestverdacht materiaal

Deze laminaatvloer is niet asbest verdacht, onderliggende lagen zijn niet waarneembaar op het moment van de inspectie.

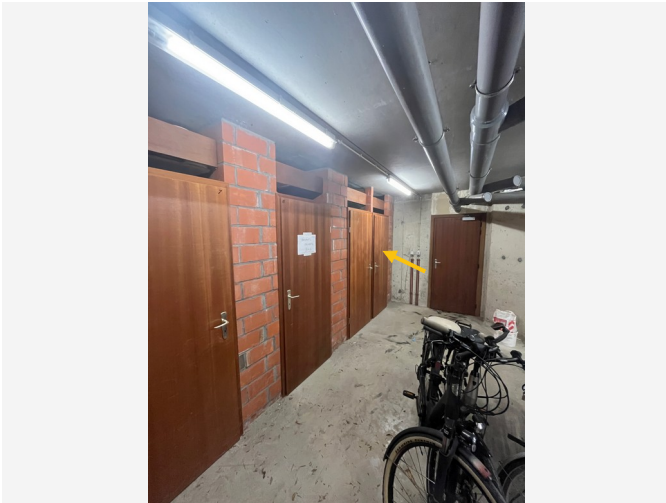
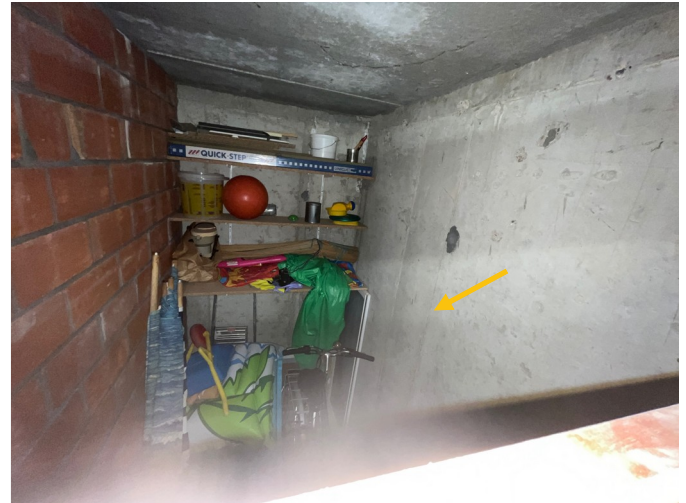
Informatie over een niet-asbestverdacht materiaal

De berging is geïnspecteerd en er is niks asbest verdacht waargenomen.

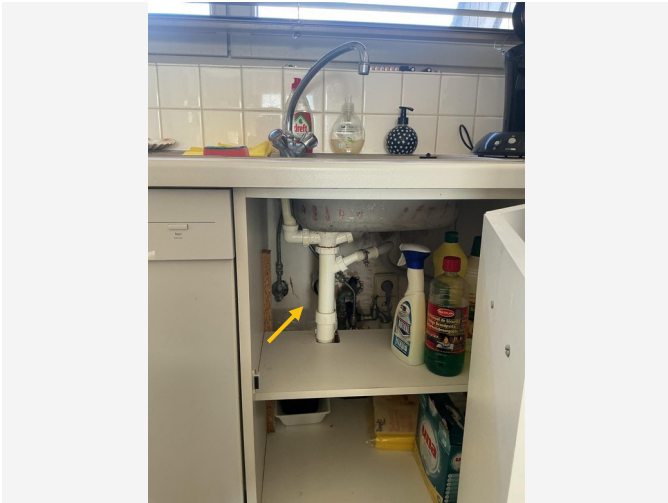
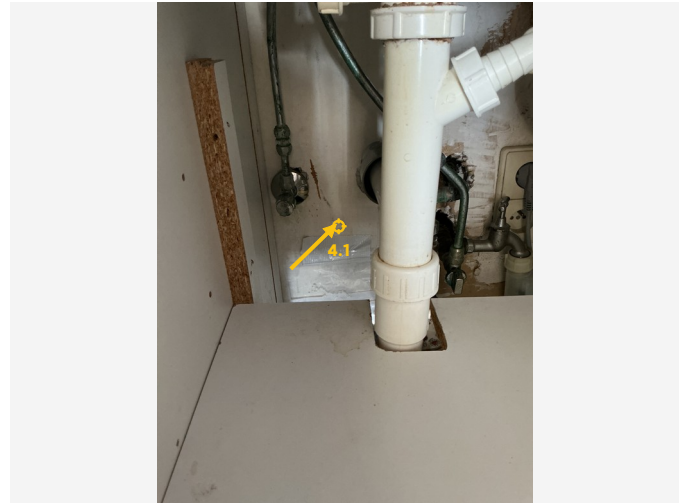
Fiche 4: Pleisterwerk wanden

Geen asbest

| # | Type | Referentie | Resultaat |
|---|---|---|---|
| 4.1 | Mengmonster | M04 | Geen asbest |

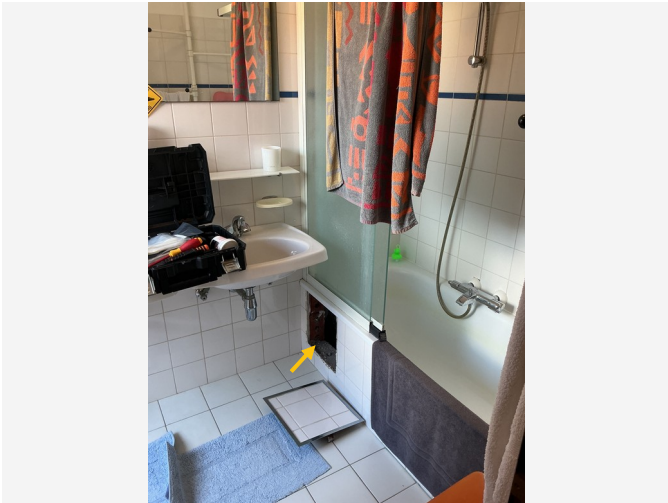
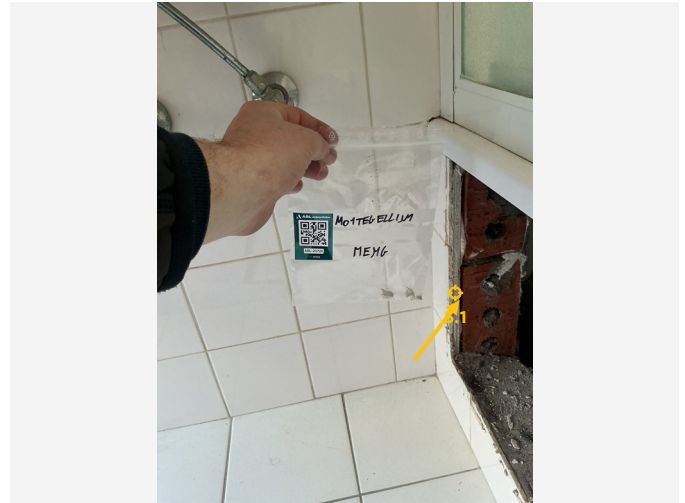
Fiche 5: Tegellijm badkamer

Geen asbest

| # | Type | Referentie | Resultaat |
|---|---|---|---|
| 5.1 | Mengmonster | M01 | Geen asbest |

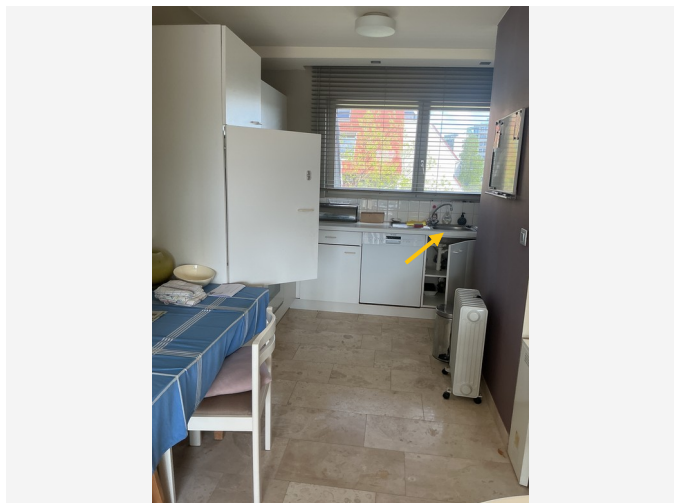
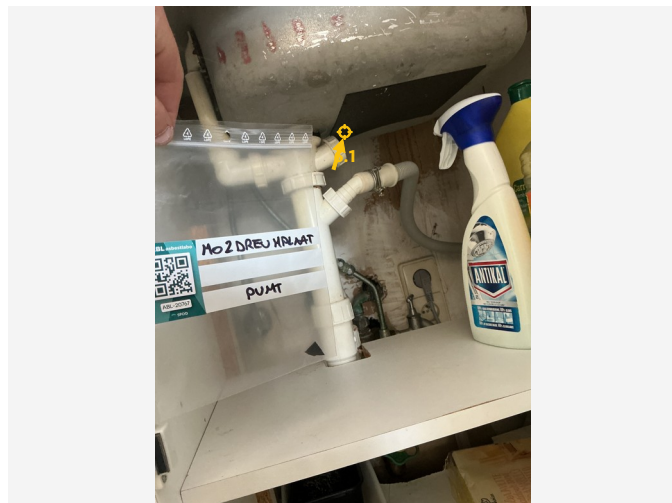
Fiche 6: Ontdreuningsplaat/anti-dreunplaat onder spoelbak keuken

Geen asbest

| # | Type | Referentie | Resultaat |
|---|---|---|---|
| 6.1 | Puntmonster | MO2 | Geen asbest |

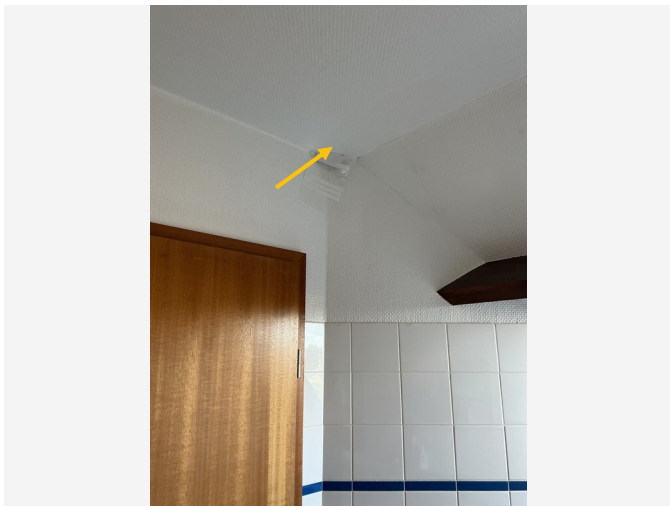
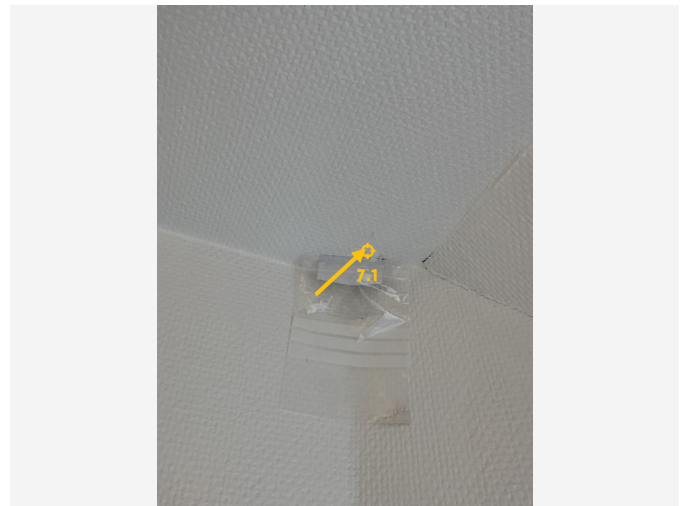
Fiche 7: Pleisterwerk plafonds

Geen asbest

| # | Type | Referentie | Resultaat |
|---|---|---|---|
| 7.1 | Mengmonster | M03 | Geen asbest |

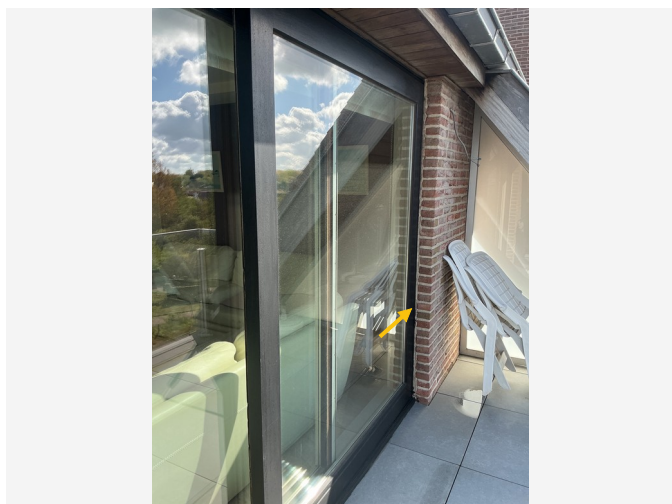
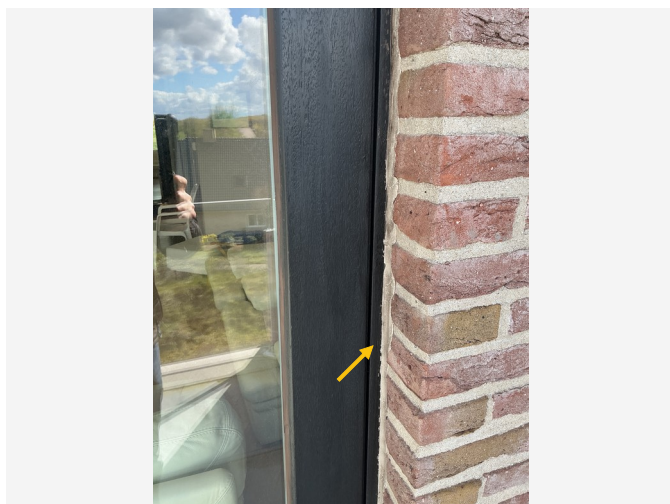
| Beschrijving | Notitie | Terug te vinden op plannen |
|---|--|--|
| Fiche 8: Afkitting ramen | De afkitting van de ramen bestaat uit siliconen. Dit is niet asbestverdacht | Plan 1.3: 1 ste verdieping Plan 1.5: Gelijkvloers |

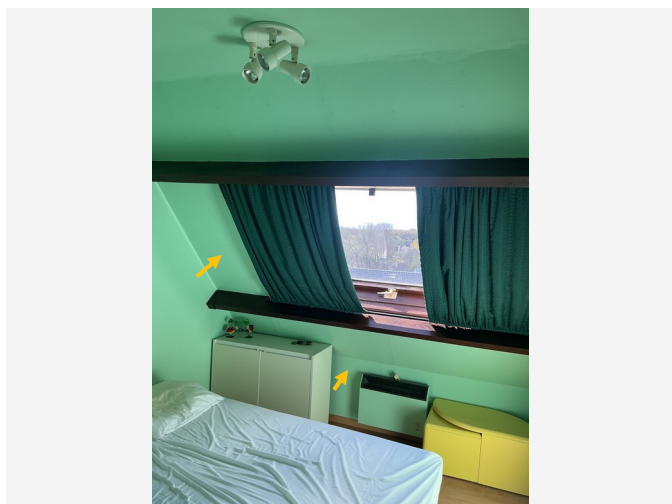
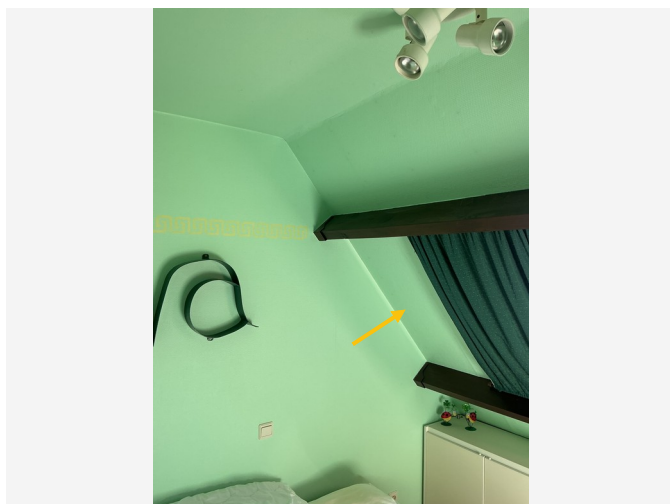
| Beschrijving | Notitie | Terug te vinden op plannen |
|---|--|--|
| Fiche 9: Valse wand(en) houten platen | De valse wand(en) bestaat(bestaan) uit niet-asbestverdachte houten platen. Zonder destructie is het niet mogelijk om na te gaan of er asbestverdachte materialen aanwezig zijn achter de valse wand(en). | Plan 1.1: 1 ste verdieping |
