# Asbestinventarisatetest

Velodroomstraat 21, 2600 Antwerpen

Attestnummer : 20231203-000158.000

## Asbestveilig

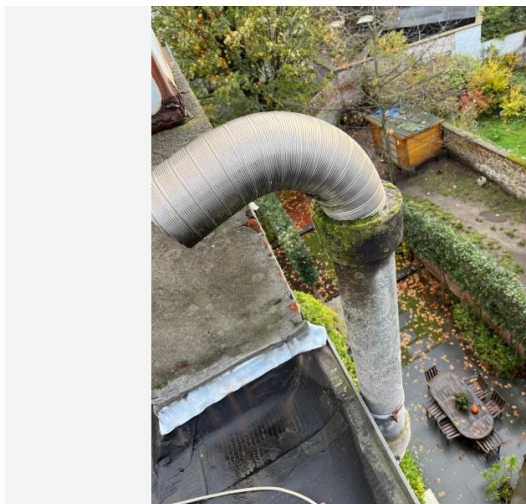
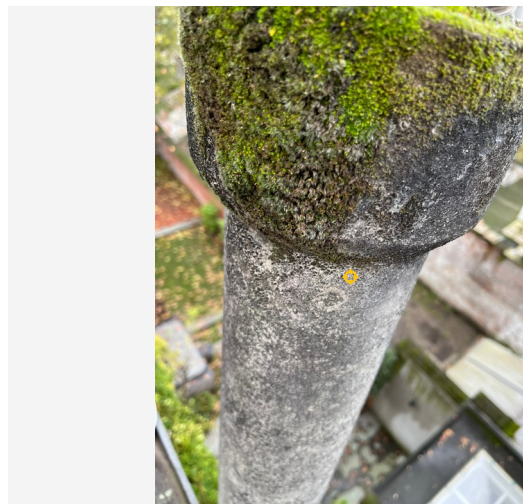
Het asbestmateriaal valt onder de mijlpaal van 2040.

Zorgvuldig beheren

| Eindbeoordeling materiaalisico | Laag materiaalisico en/of verlaagde kans op vezelvrijgave |

| Toestand van het materiaal | Matig beschadigd, matig verweerd |

| # | Type | Referentie | Resultaat |
|---|---|---|---|
| 1.1 | Puntmonster | 2 | Chrysotiel |

| Beschrijving | schouw |

| <b>Eenvoudig bereikbaar</b> | Nee <ul style="list-style-type: none"> <li>• Verwijdering tast de bouwkundige integriteit aan.</li> </ul> |

- Zorg voor een veilig beheer. Vermijd het beschadigen van het asbestmateriaal. Controleer de toestand jaarlijks op wijzigingen.
- Zorg voor een veilig beheer en verwijder dit asbestmateriaal wanneer het bij werken eenvoudig bereikbaar wordt. Controleer de toestand jaarlijks op wijzigingen.

- Hermetische zone (erkend asbestverwijderaar)  
Volgens protocol.
- Bevestigingswijze niet gekend.

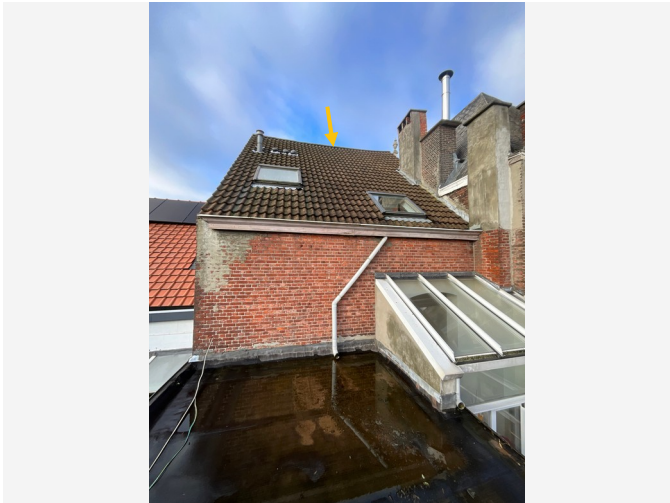
**Reden:** Kans op gevolgschade.

**Uitleg van de asbestdeskundige:** Kans op gevolgschade.

| (Asbest)materiaal | Dak- en gevelbekleding - Plaat |
| Karakterisatie | Asbest (verdacht) |

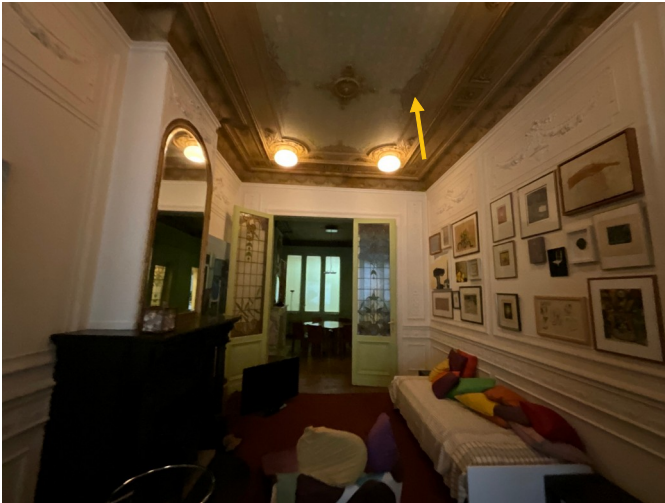
**Reden:** Het te onderzoeken materiaal situeert zich hoger dan 3,50 m te rekenen vanaf een veilige ondergrond

**Uitleg van de asbestdeskundige:** Het plafond situeert zich hoger dan 3.5 meter

| (Asbest)materiaal | In-situ afwerkingslagen - Pleisterwerk (wand, plafond, ...) |
| Karakterisatie | Asbest (verdacht) |

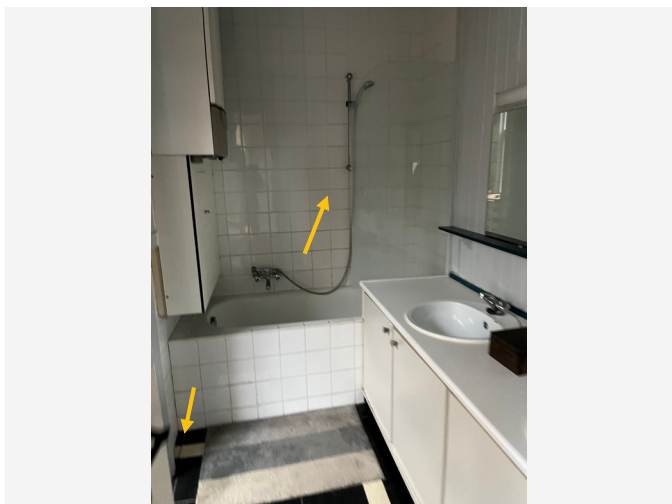
Bevat vermoedelijk asbesthoudende materialen.

| (Asbest)materiaal | In-situ afwerkingslagen - Lijm laag |

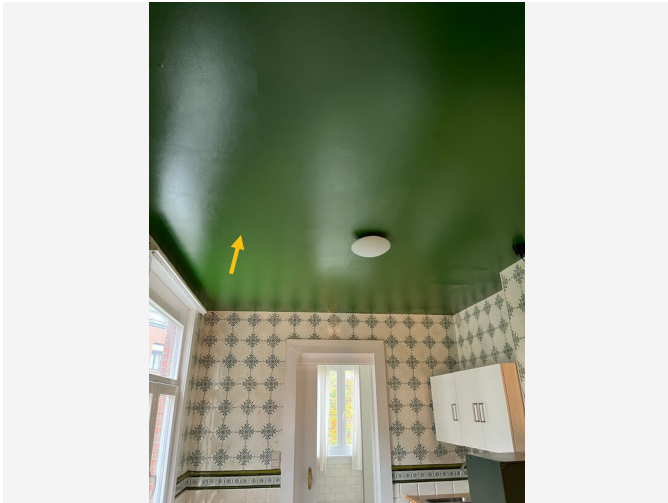
Bevat vermoedelijk asbesthoudende materialen.

| (Asbest)materiaal | In-situ afwerkingslagen - Lijm laag |

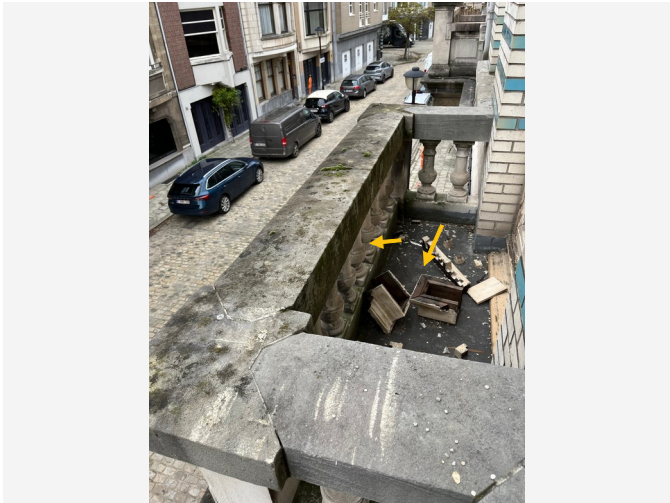
Bevat vermoedelijk asbesthoudende materialen.

| (Asbest)materiaal | Deksteen, muurkap - Vol |

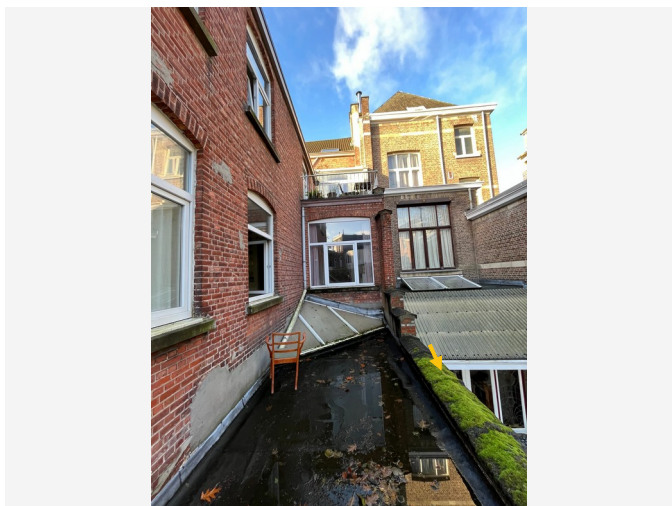
Bevat vermoedelijk asbesthoudende materialen.

| (Asbest)materiaal | Deksteen, muurkap - Vol |

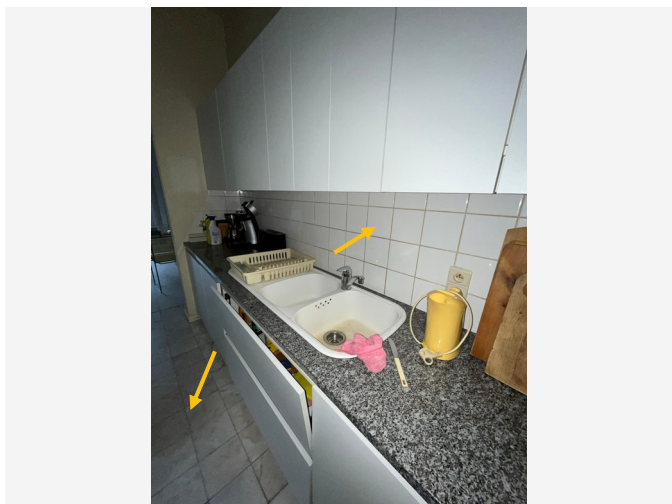
Bevat vermoedelijk asbesthoudende materialen.

| (Asbest)materiaal | In-situ afwerkingslagen - Lijm laag |

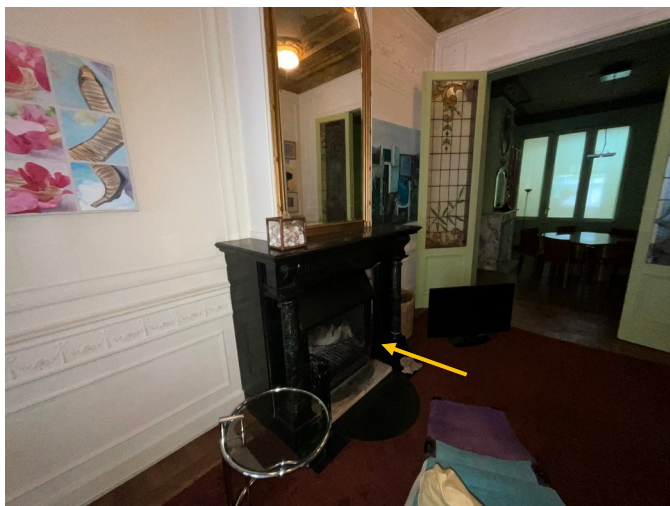
Bevat vermoedelijk asbesthoudende materialen.

| Primaire drager | Ruimteverwarming |

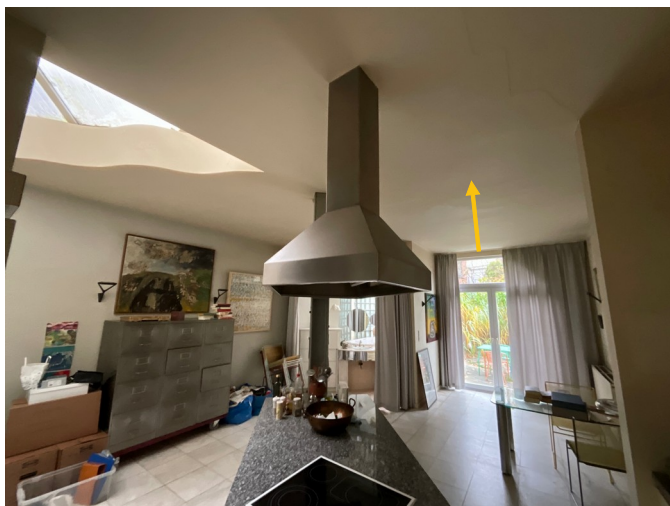
Bevat vermoedelijk geen asbesthoudende materialen.

| (Asbest)materiaal | In-situ afwerkingslagen - Pleisterwerk (wand, plafond, ...) |

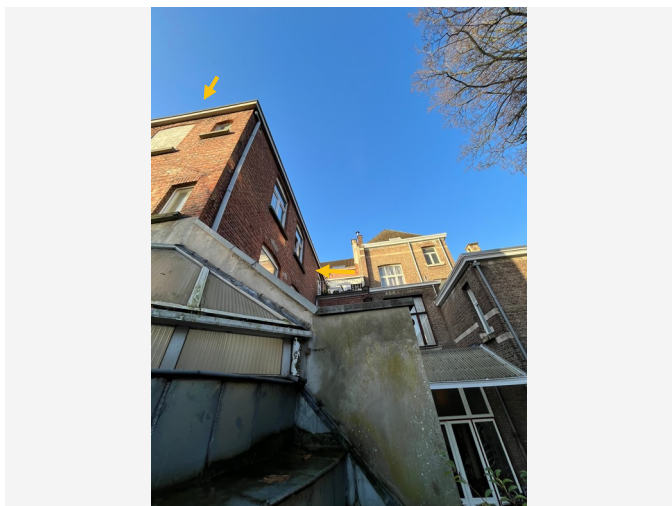
Bevat vermoedelijk asbesthoudende materialen.

| (Asbest)materiaal | Deksteen, muurkap - Vol |

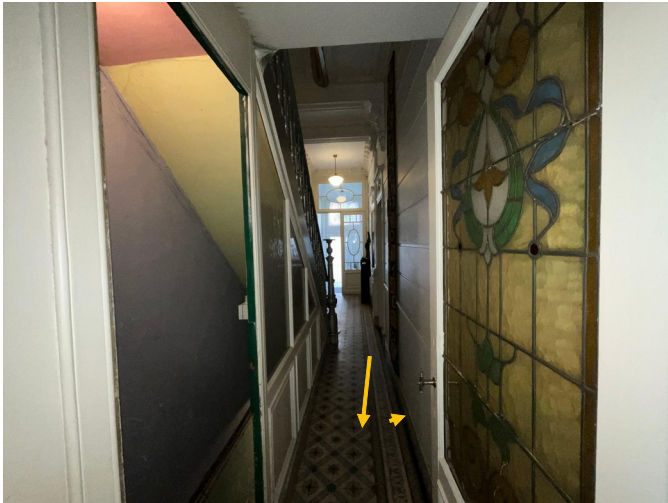
Bevat vermoedelijk asbesthoudende materialen.

| (Asbest)materiaal | In-situ afwerkingslagen - Lijm laag |

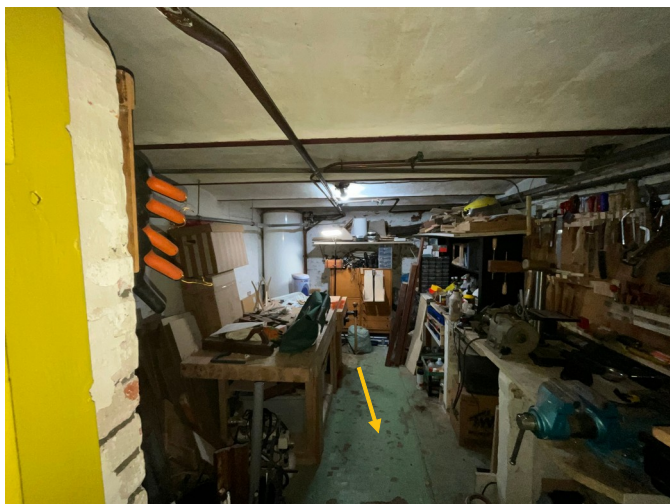
Bevat vermoedelijk asbesthoudende materialen.

| (Asbest)materiaal | In-situ afwerkingslagen - Lijm laag |

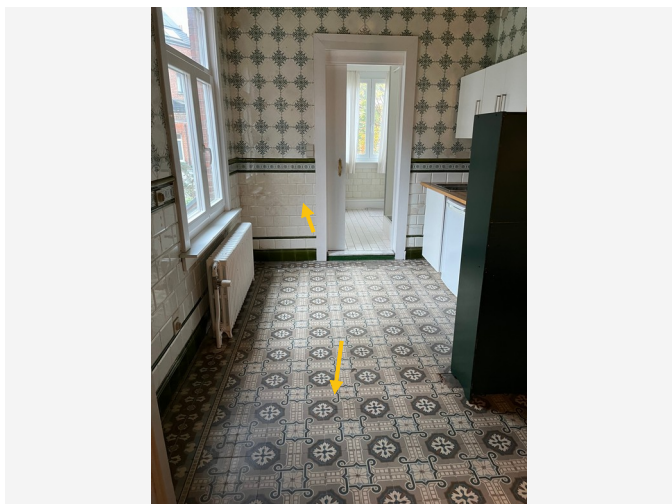
Bevat vermoedelijk asbesthoudende materialen.

| (Asbest)materiaal | In-situ afwerkingslagen - Lijm laag |

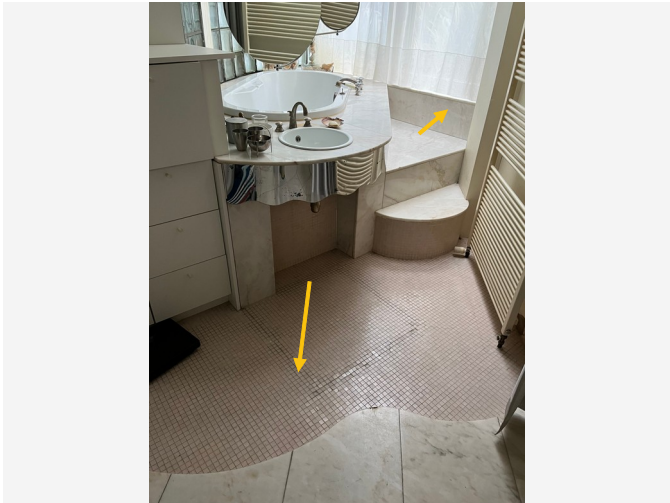
Bevat vermoedelijk asbesthoudende materialen.

| (Asbest)materiaal | In-situ afwerkingslagen - Lijm laag |

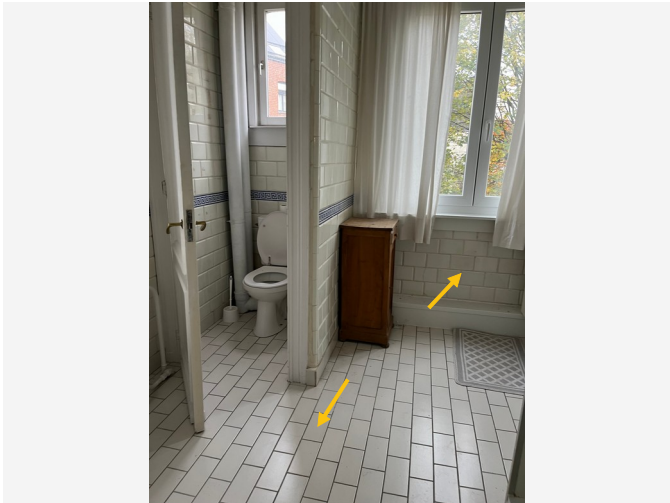
Bevat vermoedelijk asbesthoudende materialen.

| (Asbest)materiaal | In-situ afwerkingslagen - Lijm laag |

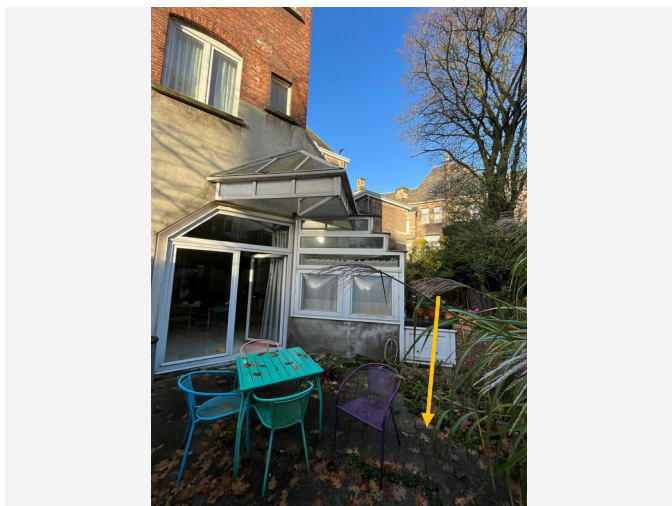
Bevat vermoedelijk asbesthoudende materialen.

| (Asbest)materiaal | In-situ afwerkingslagen - Lijm laag |

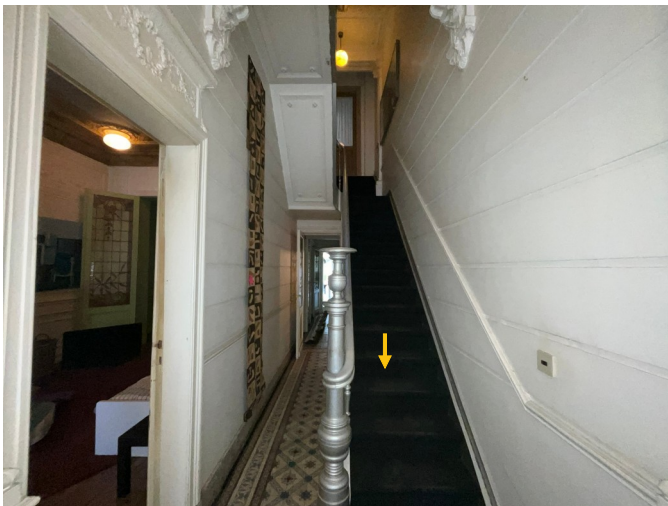
Bevat vermoedelijk asbesthoudende materialen.

| (Asbest)materiaal | In-situ afwerkingslagen - Lijm laag |

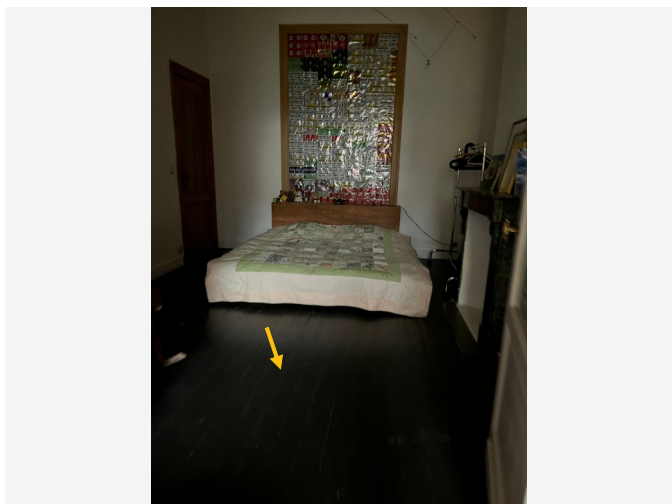
Bevat vermoedelijk asbesthoudende materialen.

| (Asbest)materiaal | In-situ afwerkingslagen - Lijm laag |

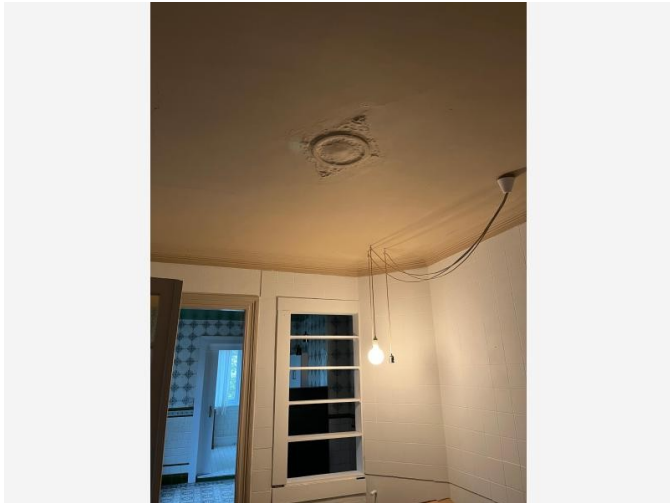
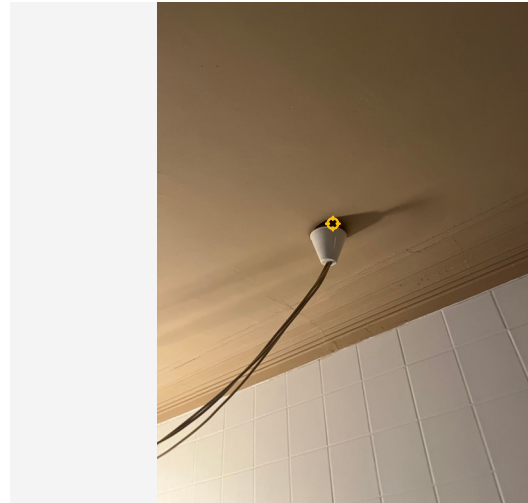
## Fiche 21: plafond

Geen asbest

| # | Type | Referentie | Resultaat |
|---|---|---|---|
| 21.1 | Mengmonster | 5 | Geen asbest |

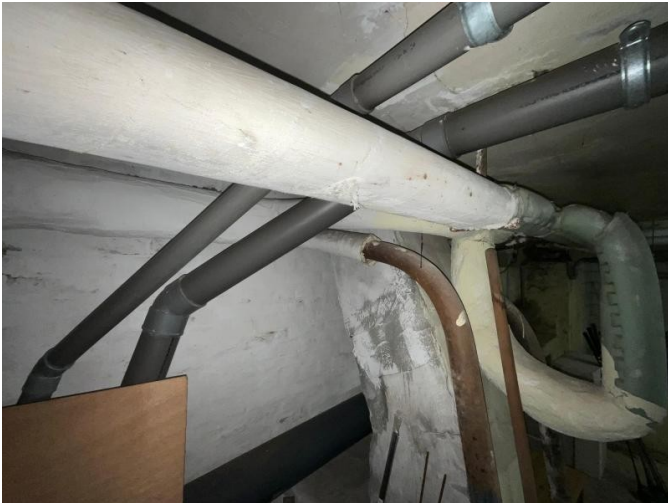
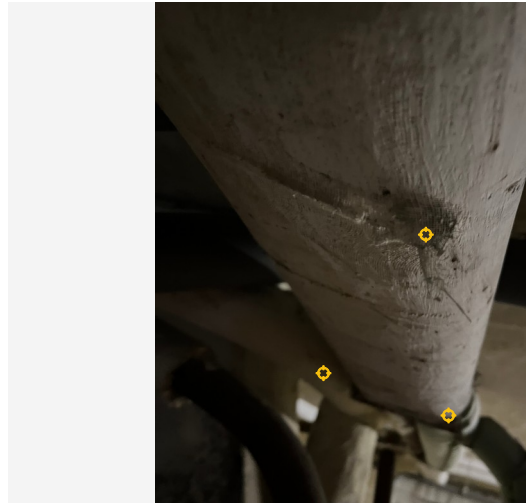
## Fiche 22: -1 leiding isolatie

Geen asbest

| # | Type | Referentie | Resultaat |
|---|---|---|---|
| 22.1 | Mengmonster | 1 | Geen asbest |

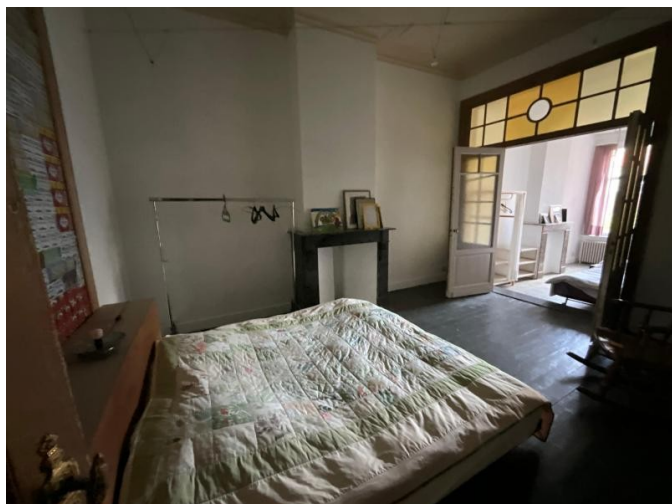
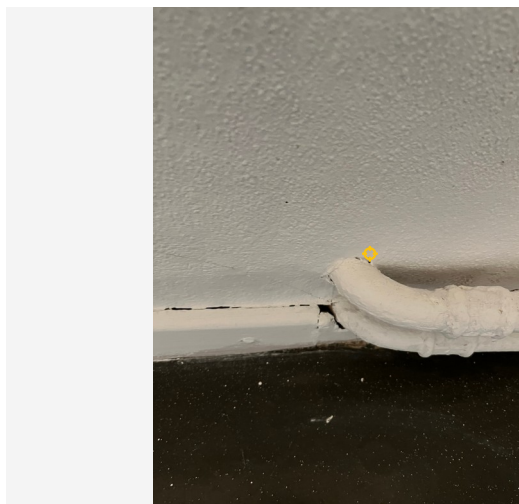
Geen asbest

| # | Type | Referentie | Resultaat |
|---|---|---|---|
| 23.1 | Mengmonster | 4 | Geen asbest |

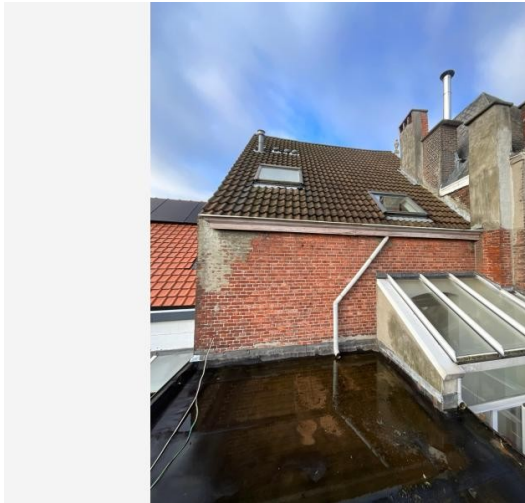
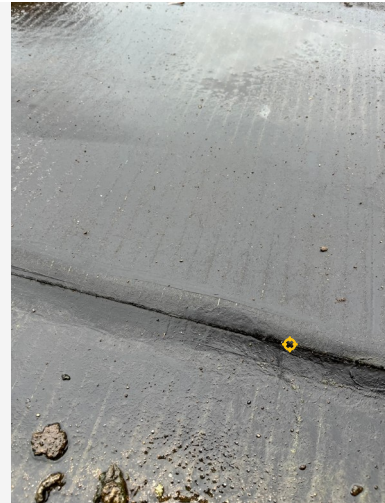
## Fiche 24: plat dak

Geen asbest

| # | Type | Referentie | Resultaat |
|---|---|---|---|
| 24.1 | Mengmonster | 6 | Geen asbest |

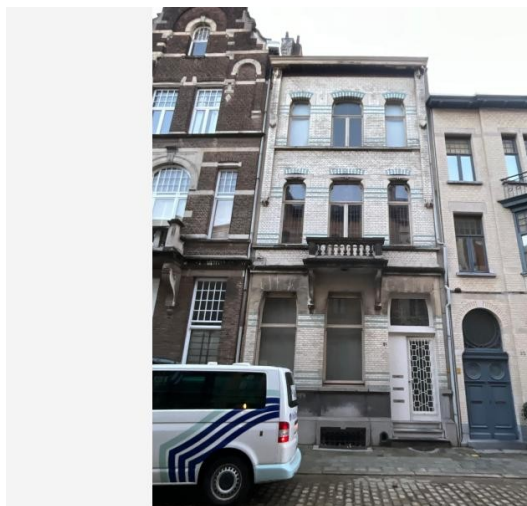
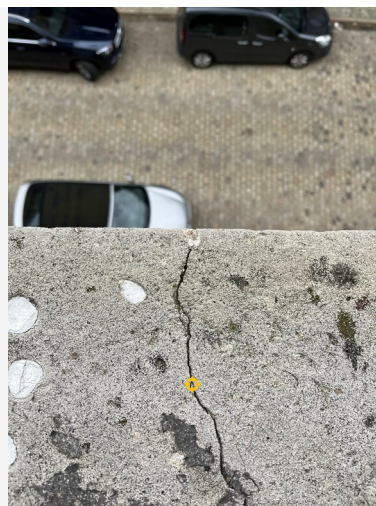
## Fiche 25: Vensterbanken

Geen asbest
